**Suomen Soodakattilayhdistys ry**

**Konemestaripäivä 2004**

**22.1.2004**

**Raportti 1/2004**

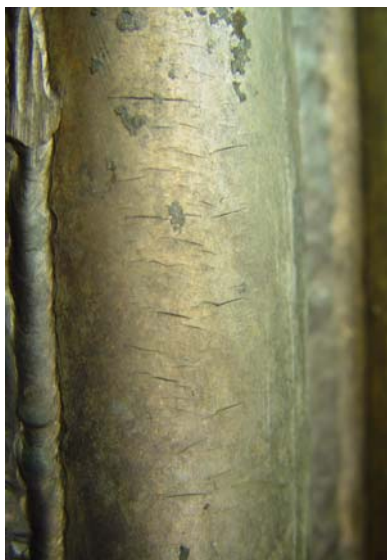
Alla olevassa kuvassa nähdään tyypillinen säröillyt putki.

Kuva 1. Tyypillistä säröilyä primääriaukon ohituksessa. Suoria, ”avoimia” säröjä. Termisen väsymisen osuus suuri.

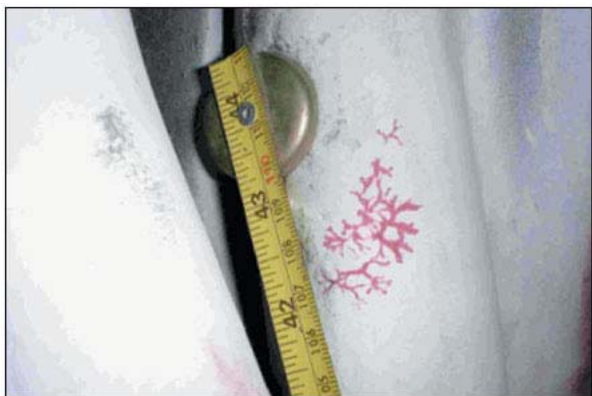
Kuvan 2. esittämä säröily on harvinaisempaa.

Kuva 2. Harvinaisempi säröilytyyppi. Haaroittuvia, tiiviitä säröjä. Jännityskorroosion osuus suuri.

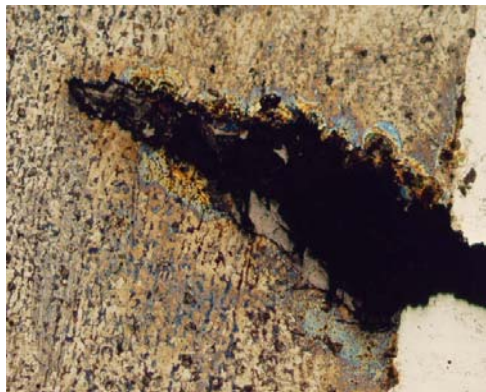
Säröt tällä alueella voivat edetä ja useimmiten etenevät mustaan, koska termisen väsymisen komponentti on joka tauksessa olemassa. Seuraava kuva esittää tilannetta särön kärjessä.

Kuva 3. Särö etenee hiiliteräkseen. Kyseessä tyypillinen enemmän termisen väsymisen tyypinen särö.

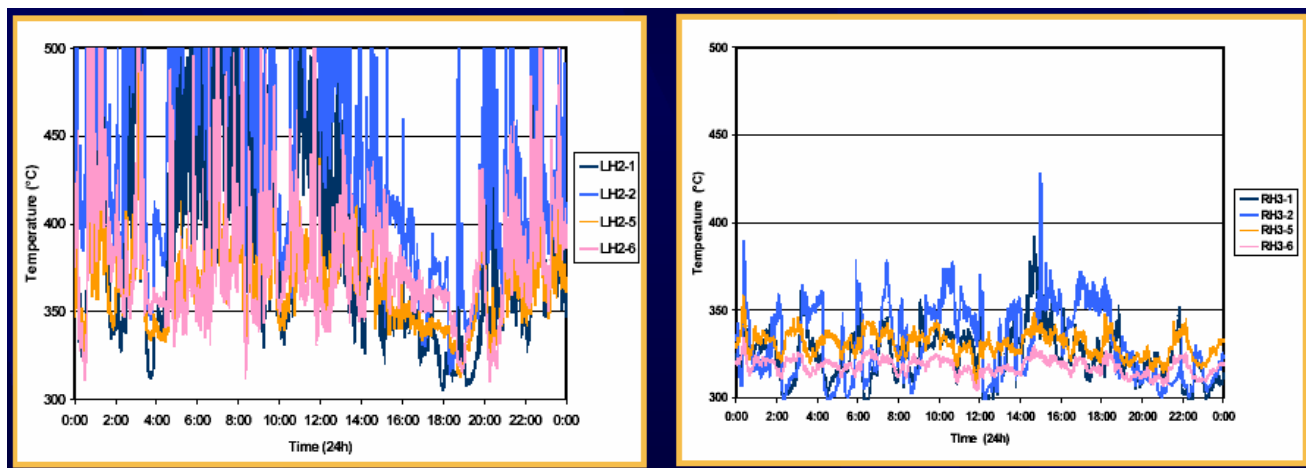
Kuva 4. Vasemmalla säröilevän aukon ohitusputkien lämpötilan vaihtelu ja oikealla säröilemättömän aukon ohitusputkien käyttäytyminen.

- 450 °C ja yli yltävät lämpötilat merkitsevät komppoundin säröilyriskiä tai toden näköistä säröilyä.
- 600 °C yltävät lämpötilat mahdollistavat särön etenemisen hiiliteräkseen.

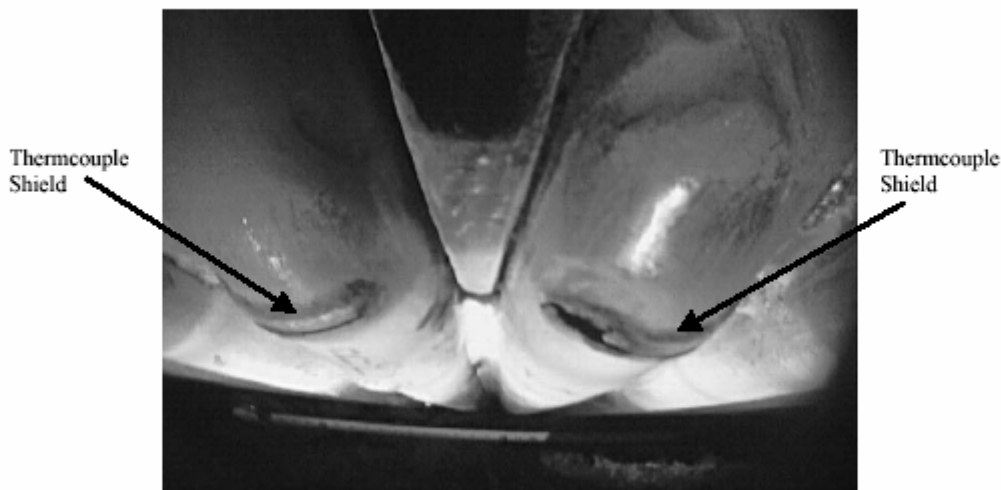
On myös tehty havaintoja, että sulan nousu aukon alareunan tasalle ja jopa yli aiheuttaisi lämpöpiikin.

Kuva 5. Näkymä primääriaukosta ( seisokki, pestynä ). [Keiser ym. TAPPI 2002]

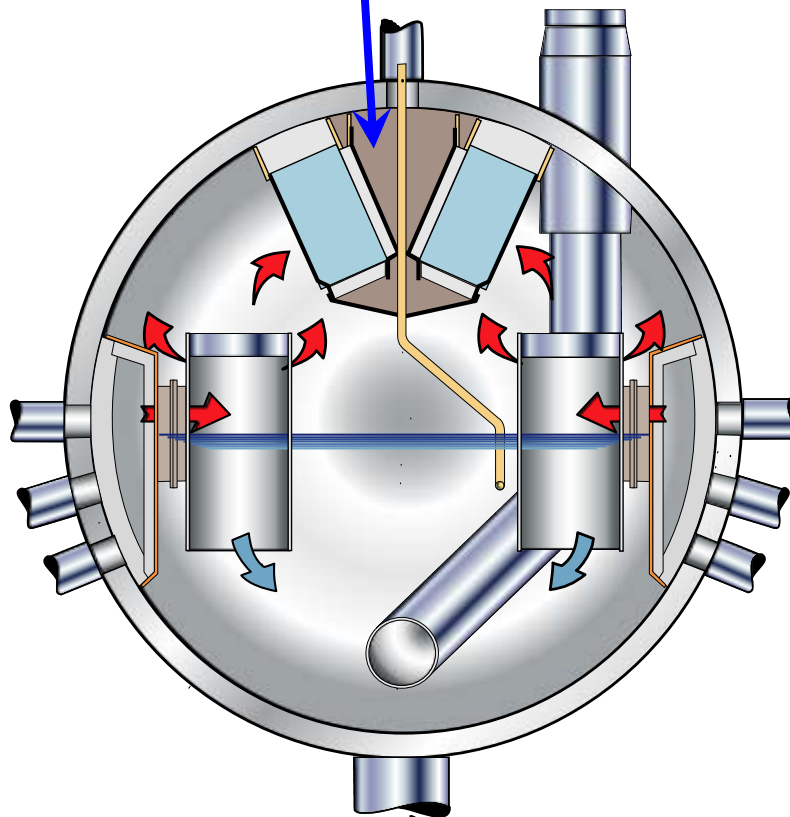
Uusi fosfaatin syöttöpaikka

- Ongelma
  - fosfaatin syöttölinjan tukkeuma
  - annostelupumpun pyörimisnopeuden pieneneminen
- Ratkaisu
  - syöttöpaikan vaihto lokakuun kuudes (6.10.) lieriön oikean pään paikallisen painemittarin yhteeseen
- Samalla
  - $\text{PO}_4$ :n syöttömäärä pienennettiin 15 - 30 ppm:stä (heinäkuu – 6.10.) 1,4 – 6,7 ppm:ään (6.10. – 10.12.)
  - höyryn johtokykymittaus ei ollut päällä syyskuusta lähtien
  - eikä kylläisen höyryn natriumpitoisuutta analysoitu
- Joulukuun normaalissa seisokissa 10.12.
  - syöttölinja avattiin ja fosfaatin syöttö palautettiin alkuperäiseksi

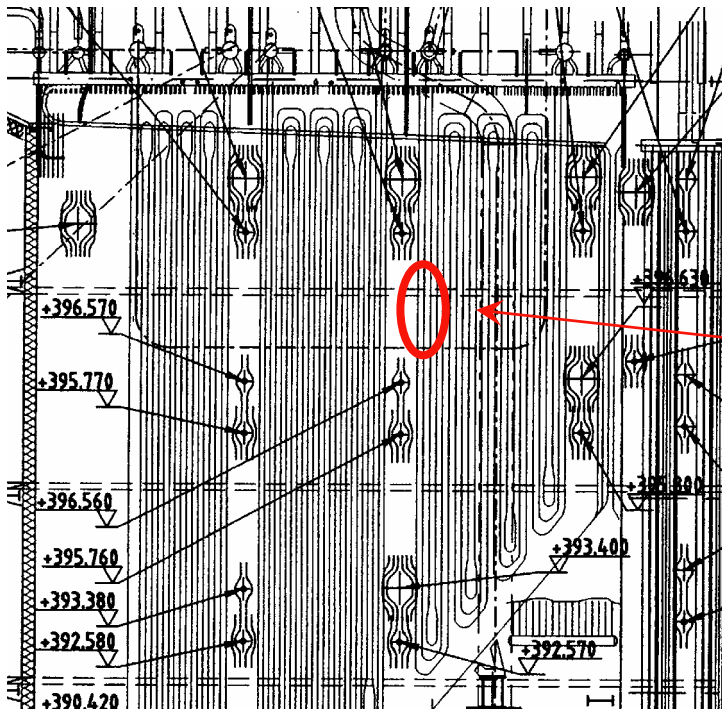
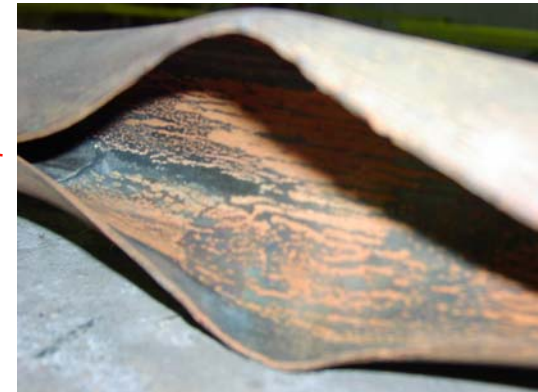
- Kattilan alasajo 10. helmikuuta 2002
  - höyryvuoto putkihalkeamasta kattilan oikealla sivustalla

- vuotoputki toisessa elementissä oikealta
- putki oli keskimmäinen kolmesta rinnan juoksevasta
- värimuutoksia ja hilseilyä kakkoselementin etummaisessa putkessa
- värimuutoksia ja hilseilyä kolmoselementin ”keskimmäisessä” putkessa
- värimuutoksia kuutoselementin yhdessä putkessa

- tulpattiin yhteensä kolme putkea elementeistä 2 ja 3

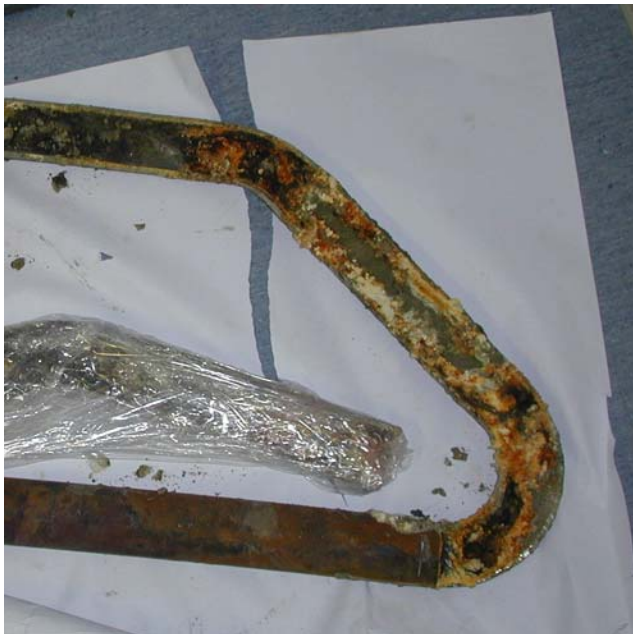
Kuumin "keskiputken" alakäyrä

- Näyteputket
  - tulpattujen putkien alakäyrät täynnä kerrostumia

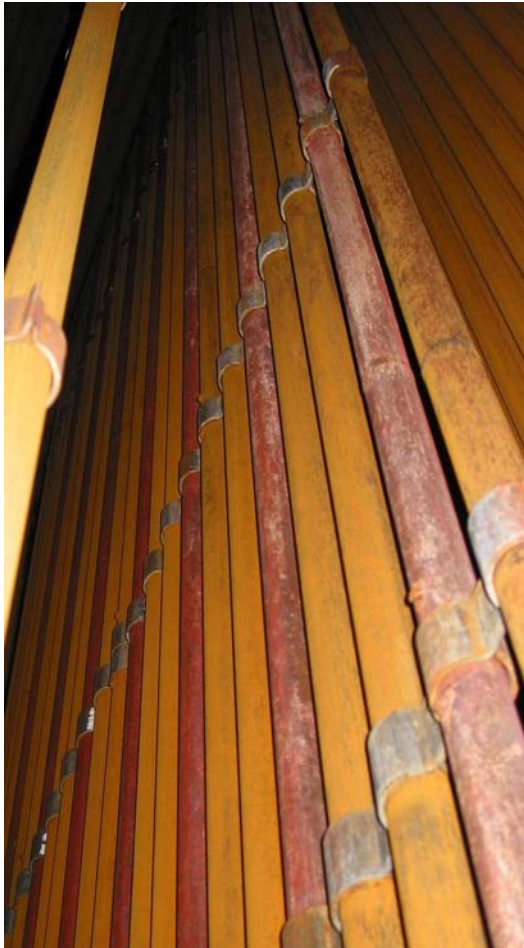
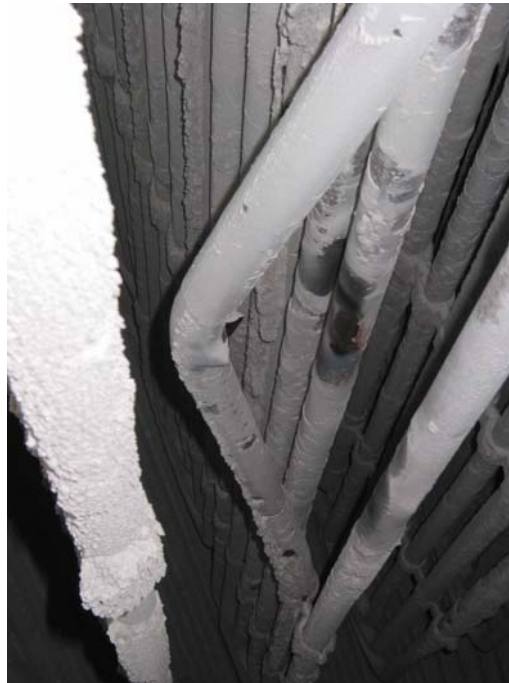
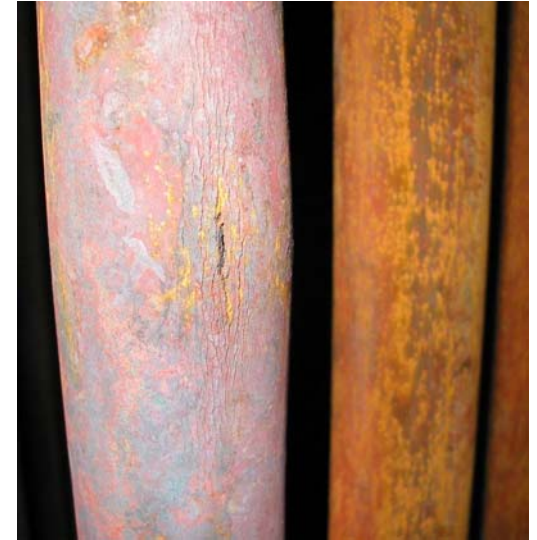
- Kaikki hyvin?
  - heinäkuun normaalissa vuosiseisokissa uusittiin ne primäärielementit, joissa oli tulpattuja putkia (elementit 2 ja 3)
  - tulistajan silmämääräinen tarkastus viestitti, että kaikki on ok
    - elementit ja putket linjassa
    - ei värimuutoksia
    - ei toimenpiteitä
- Kolme käyttökatkosta 12., 13. ja 15. elokuuta
- Kunnes, kattilan alasajo 20. elokuuta 2002, 2 viikkoa seisokista
  - höyryvuoto putkihalkeamasta kattilan vasemmalla sivustalla el. 3
  - putki oli keskimmäinen kolmesta rinnan juoksevasta elementin etureunassa
  - runsaasti värimuutoksia ”keskimmäisissä” putkissa ja taipumia
  - **HUOM! myös kaksi viikkoa aikaisemmin asennetun elementin 3 ”keskimmäisessä” putkessa värimuutoksia**

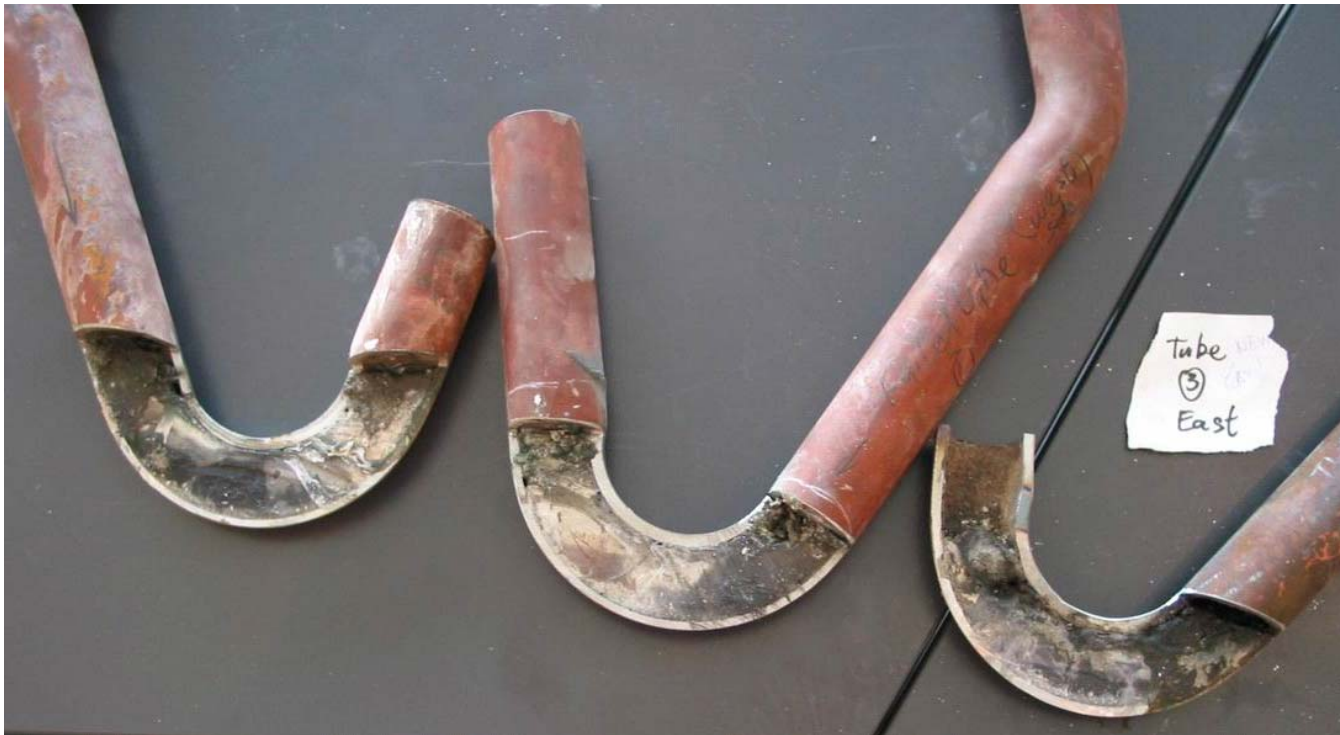
- Elementin 3 ”keskimmäisen” putken alakäyrät
  - elementti käytössä 10 vuorokautta

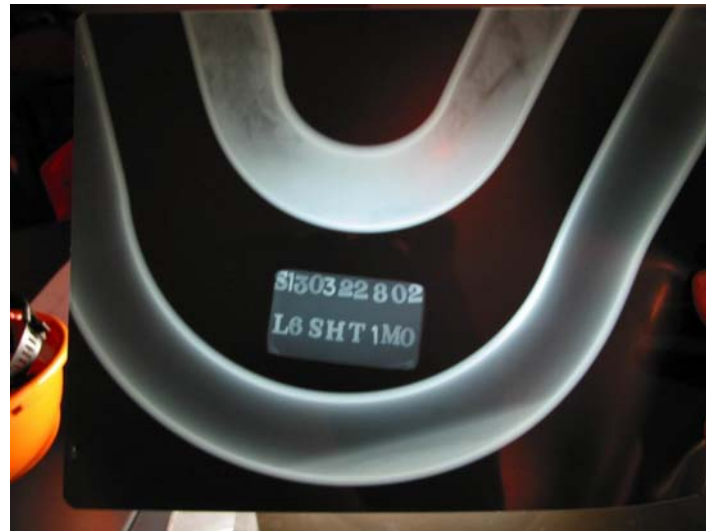
- Tukoksia on, mutta missä ja miksi? Käyriä on primäärissä kaikkiaan 192 kpl
  - ainakin "keskimmäisten" putkien "ensimmäisissä" alakäyrissä
- Päädyttiin röntgenkuvaukseen

- Laboratorio selvitti, että
  - tukoksia on vaikea liuottaa, vaikka ne olvat pääosin fosfaattia
  - mukana myös rautaa 25%, joka selittyi lisääntyneellä oksidin muodostuksella (korkea pH) ja sen ajoittaisella irtoilemisella
- Käytännön seikkoja
  - kuuman huuhteluveden kierrätyksestä luovuttiin myös, koska vesi menee ensisijaisesti sieltä, mistä pääsee helpoiten
  - hapon käyttöön ei ollut ”rohkeutta”, koska tasapuolinen neutralointi ei ollut varmaa

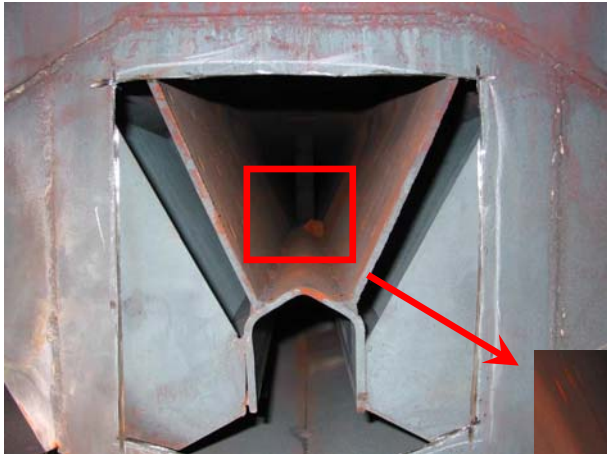
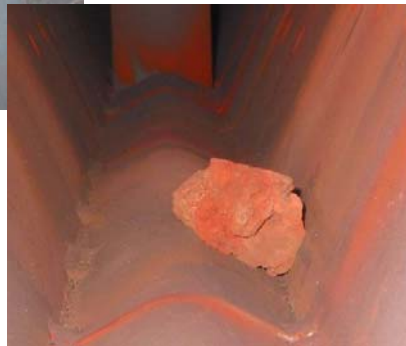
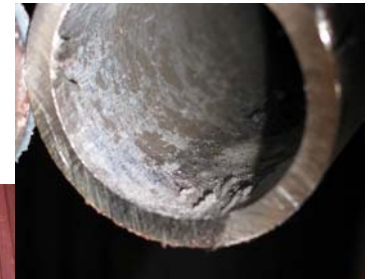
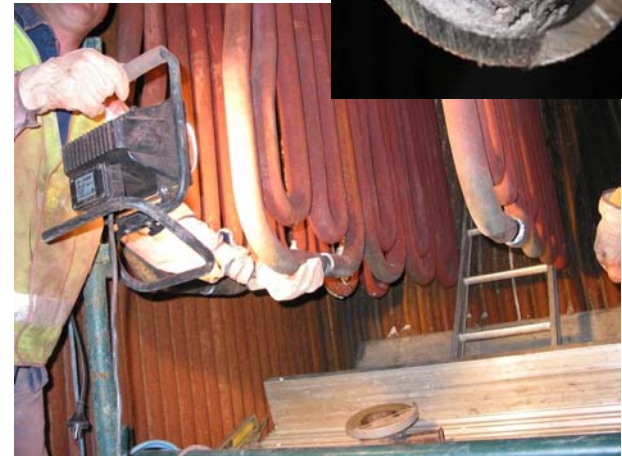
- Muut toimenpiteet ja tarkastukset
  - lieriö, kylläisen höyryn putket jakokammioille, kaikkien vaiheiden jako- ja kokoojakammiot sekä sekundäärin kuumin alakäyrä

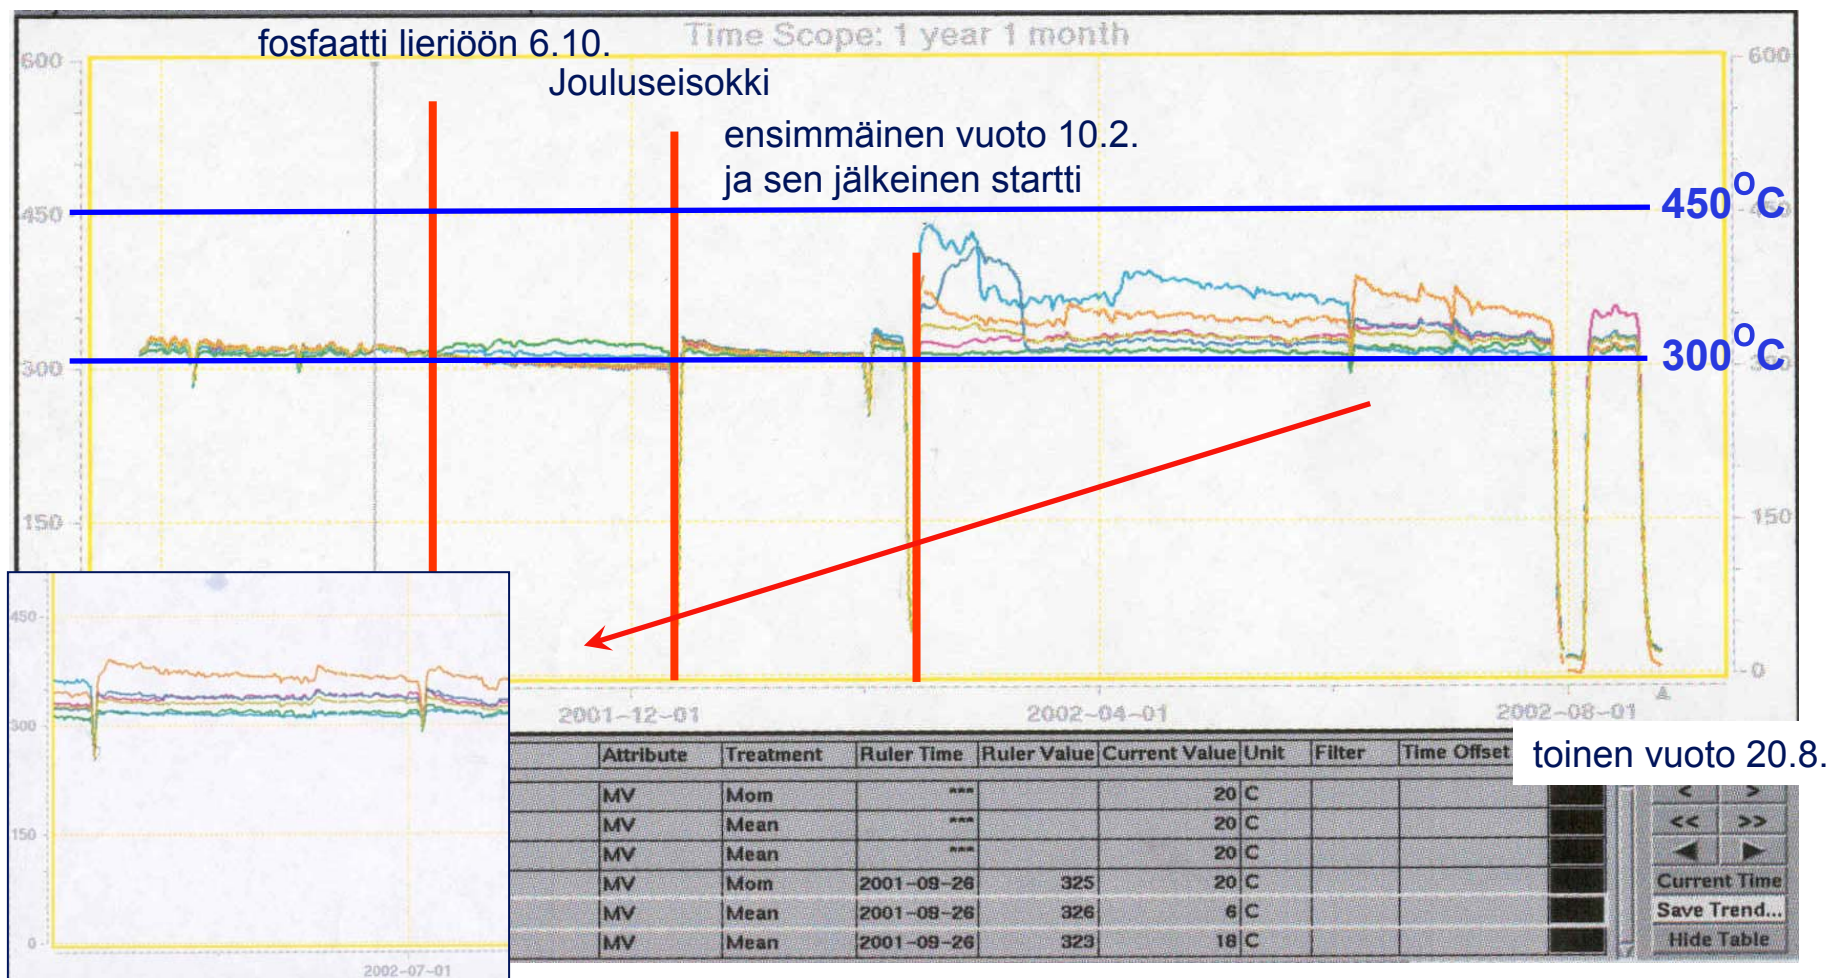
# "Spekulointi", materiaalilämpöjä primääritulistajan putkissa

- Puuttuvat mittaukset ja analyysit
  - Fosfaatin laimennussuhde
  - **Päätös fosfaatin syöttöpaikan muuttamisesta paikkaan, josta se kulkeutui tulistimen elementtiputkiin**
  - Ensimmäisen vaurion jälkeinen puutteellinen tarkastus
  - Ei reagoitu tulistinputkien materiaalilämpöihin varsinkaan ensimmäisen vaurion jälkeen
- Lisätty kylläisen höyryn jatkuvatoiminen Na-analysaattori

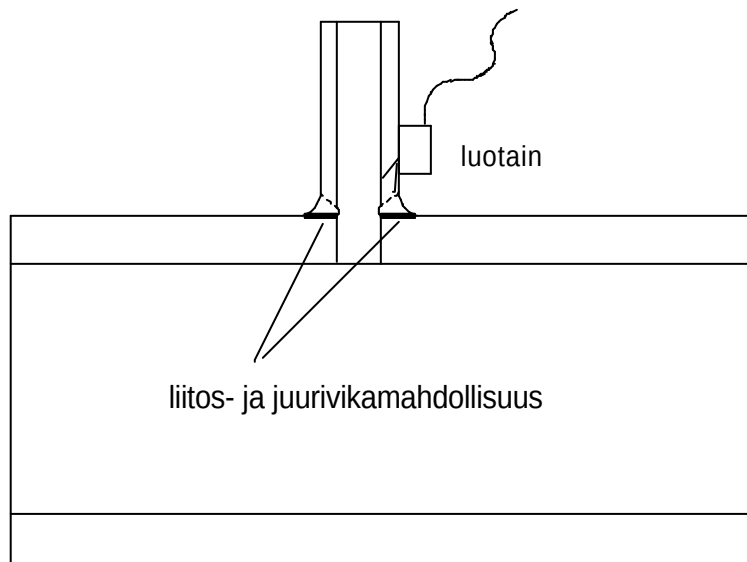
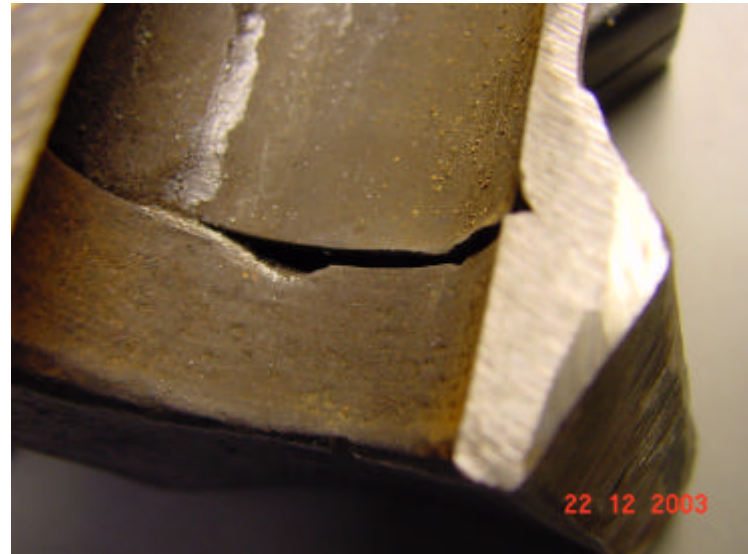
# Yhteen juurivika

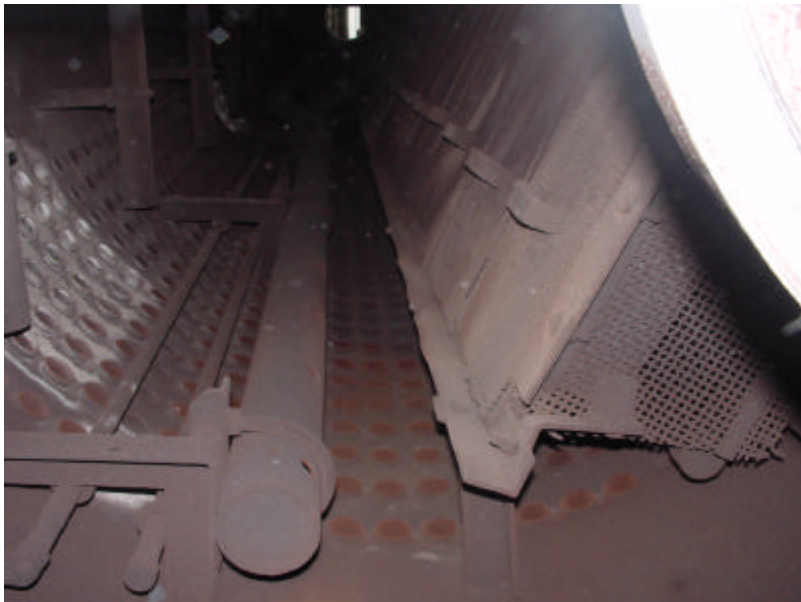
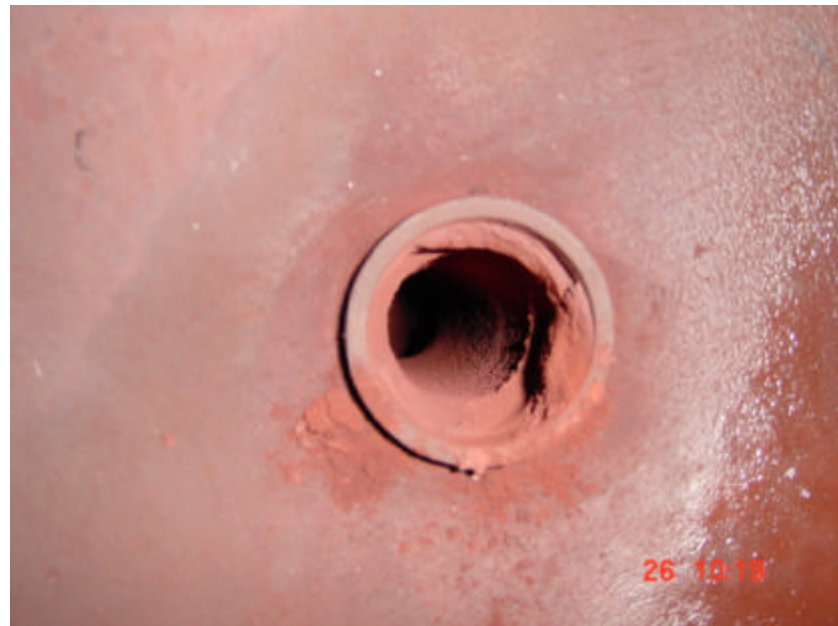
# Epäpuhtauksia lieriössä

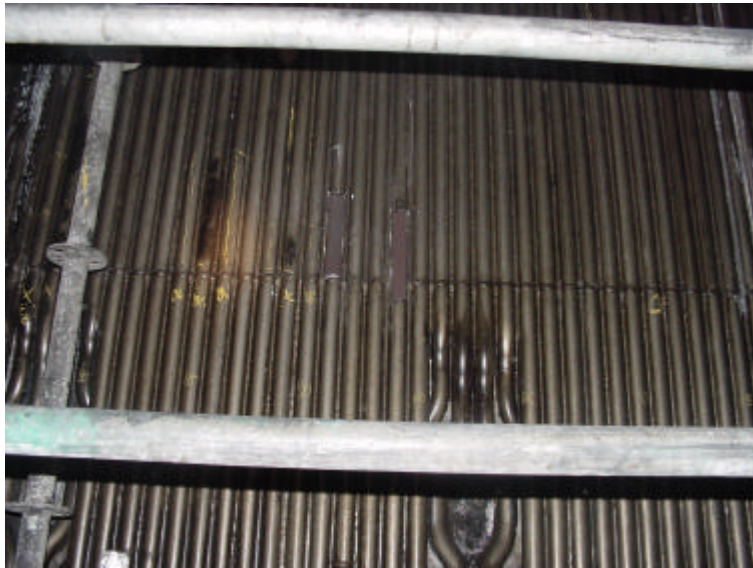
Takaseinällä olevat viat

# Vauriopaikat / häiriintynyt virtaus

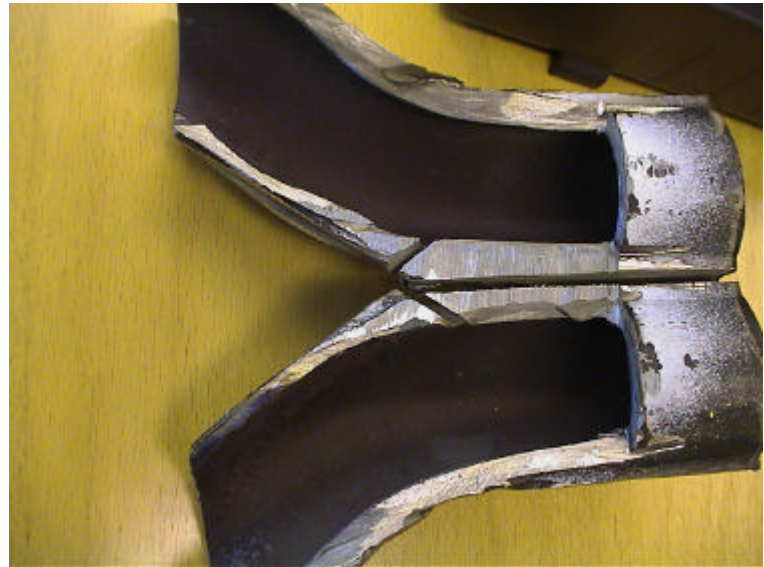
Vikakohta ilma-aukossa

Hitsin merkitys

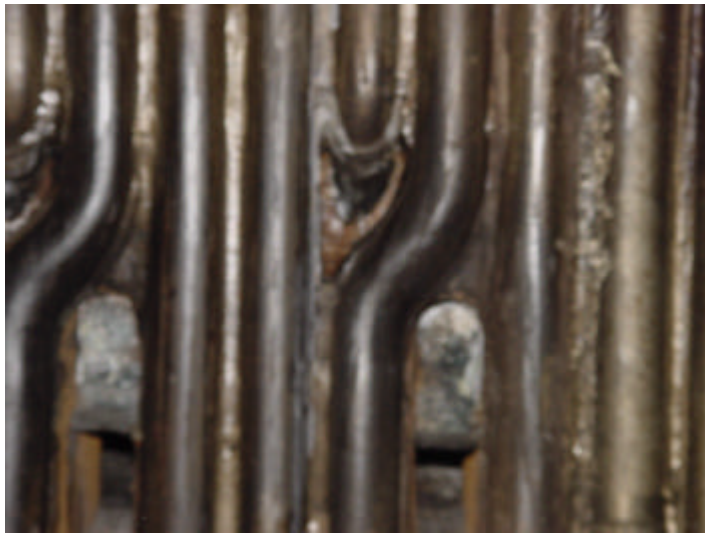
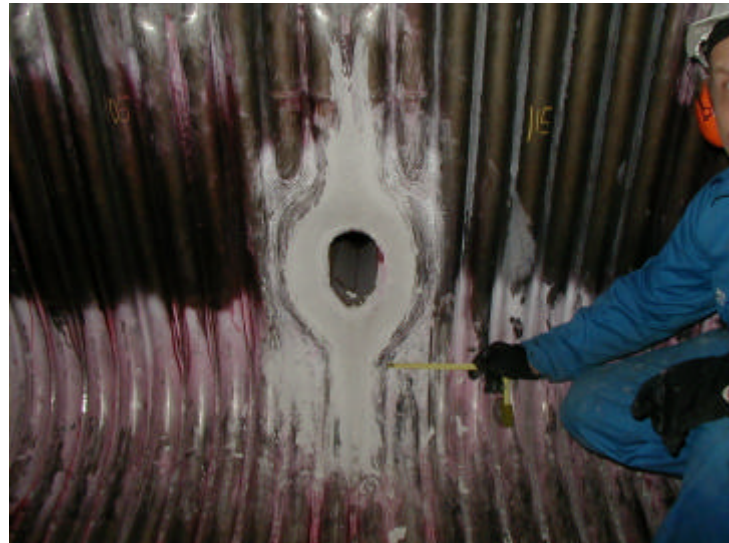
- Syynä todennäköisesti kuormaöljypolttimet

Palanut evä ja ylisuuri evärakenne

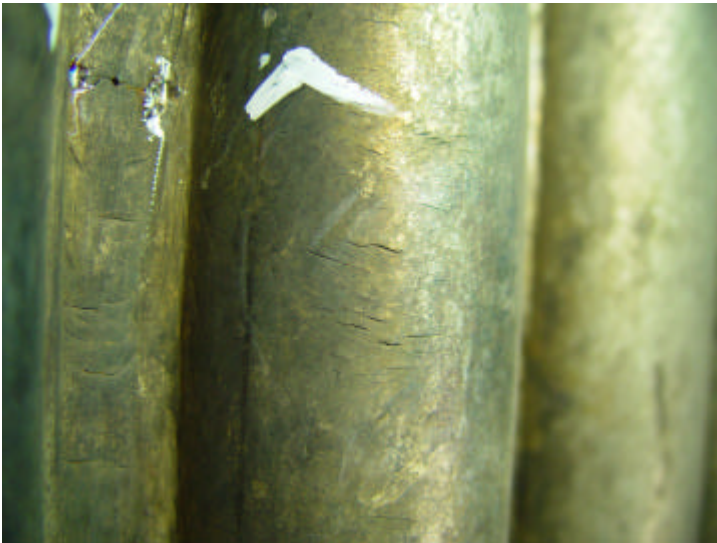
Johtuuko sisäpuolisesta  
kerrostumasta?

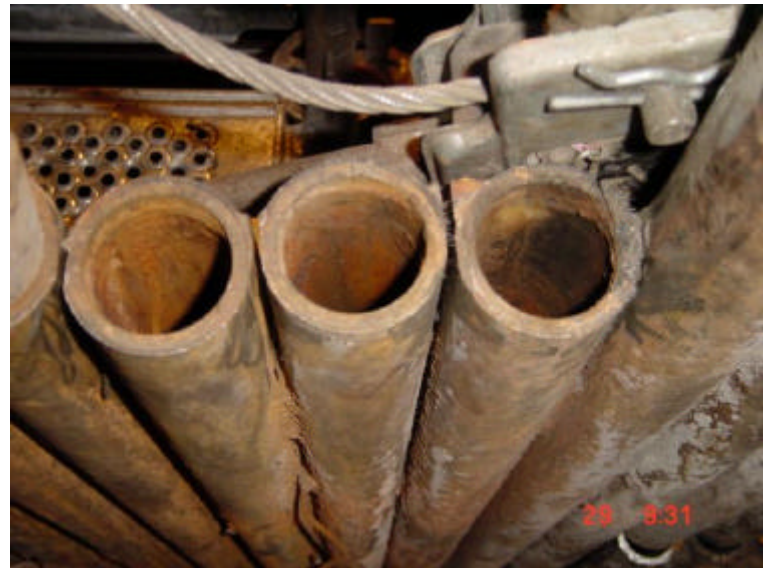
Tuskin voi olla peittaamatta

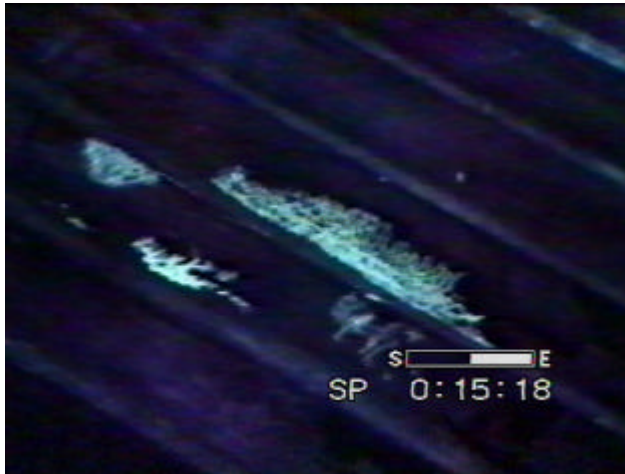
- Jännityskorroosio ei etene painetta kantavaan ferriittiseen runkoputkeen

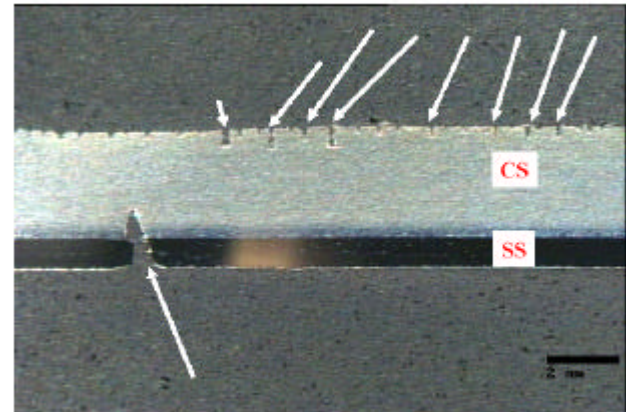
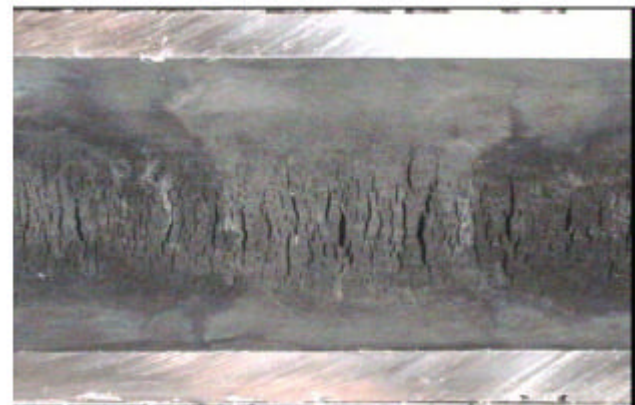
- Terminen väsymissärö etenee
