**Suomen Soodakattilayhdistys ry**

**Soodakattiloiden käynninaikaiset  
tiivetydenvalvontajärjestelmät**

**Timo Karjunen, Varo Oy  
19.9.2017**

**Raportti 6/2017**

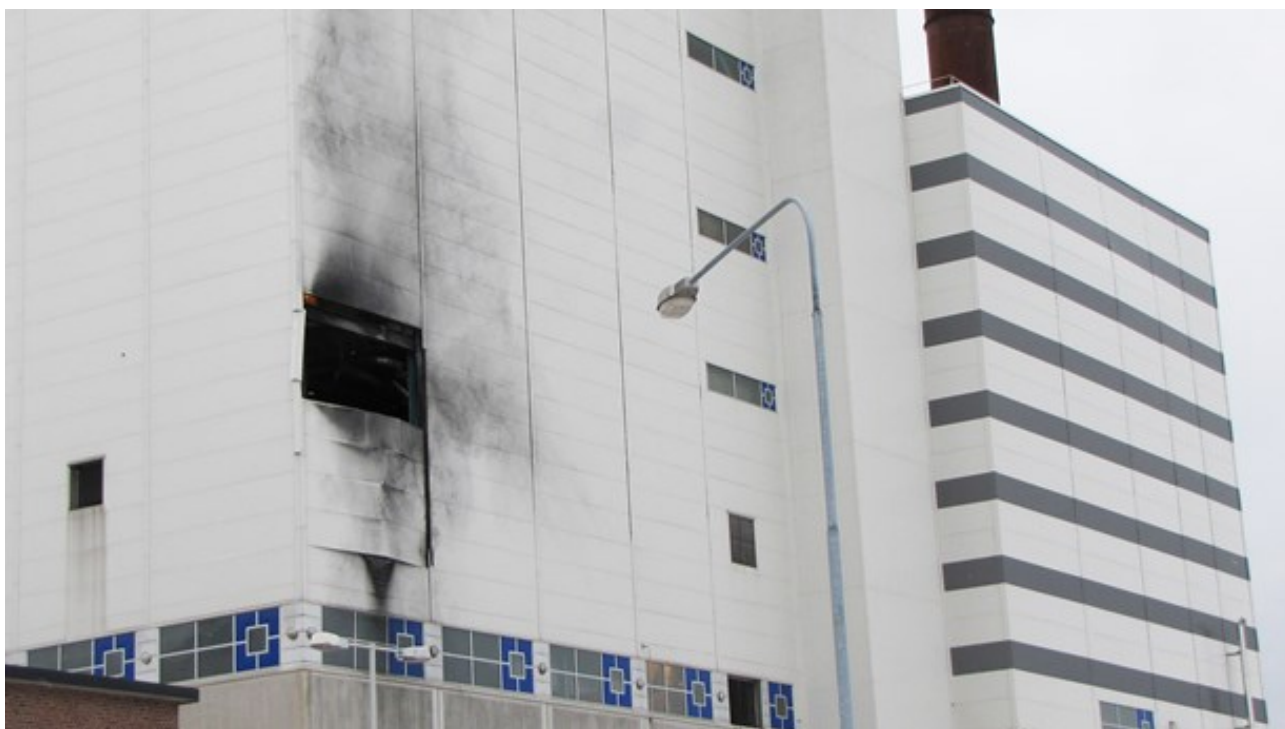
Skoghallin tehtaan soodakattilassa, jonka kapasiteetti on 2200 tKA/vrk, tapahtui voimakas räjähdys, kun kattilaa ajettiin noin 1500 tKA/vrk lipeäkuormassa. Räjähdys tapahtui kaksi tuntia liuottajan hönkäjäjärjestelmän pesun aloituksen jälkeen. Räjähdysen seurauksena heikko nurkka aukesi, enimmillään noin 70 millimetriä. Seinien taipumat olivat enimmillään 96 mm. Räjähdysen seurauksena kattelahuoneeseen purkautui palavia kaasuja niin voimallisesti, että myös osa kattelahuoneen ulkoseinää irtosi niin että osa kaasuista purkautui suoraan ulos (kuva 1). Onneksi räjähdysen sattua ei ollut kattelahuoneessa, joten henkilövahingoilta vältyttiin. Vaurioiden korjaus aiheutti 18 vuorokauden pituisen katkoksen tehtaan tuotannossa. Räjähdysen syyksi todettiin myöhemmin liuottajan hönkäjäjärjestelmän tyhjennyslinjojen osittainen tukkeutuminen, jonka seurauksena pesuveden pinta järjestelmässä nousi niin ylös, että vettä kulkeutui tertiääri-ilmakanavan kautta tulipesään.

**Kuva 1. Stora Enson Skoghallin tehtaan soodakattila räjähdysen jälkeen**

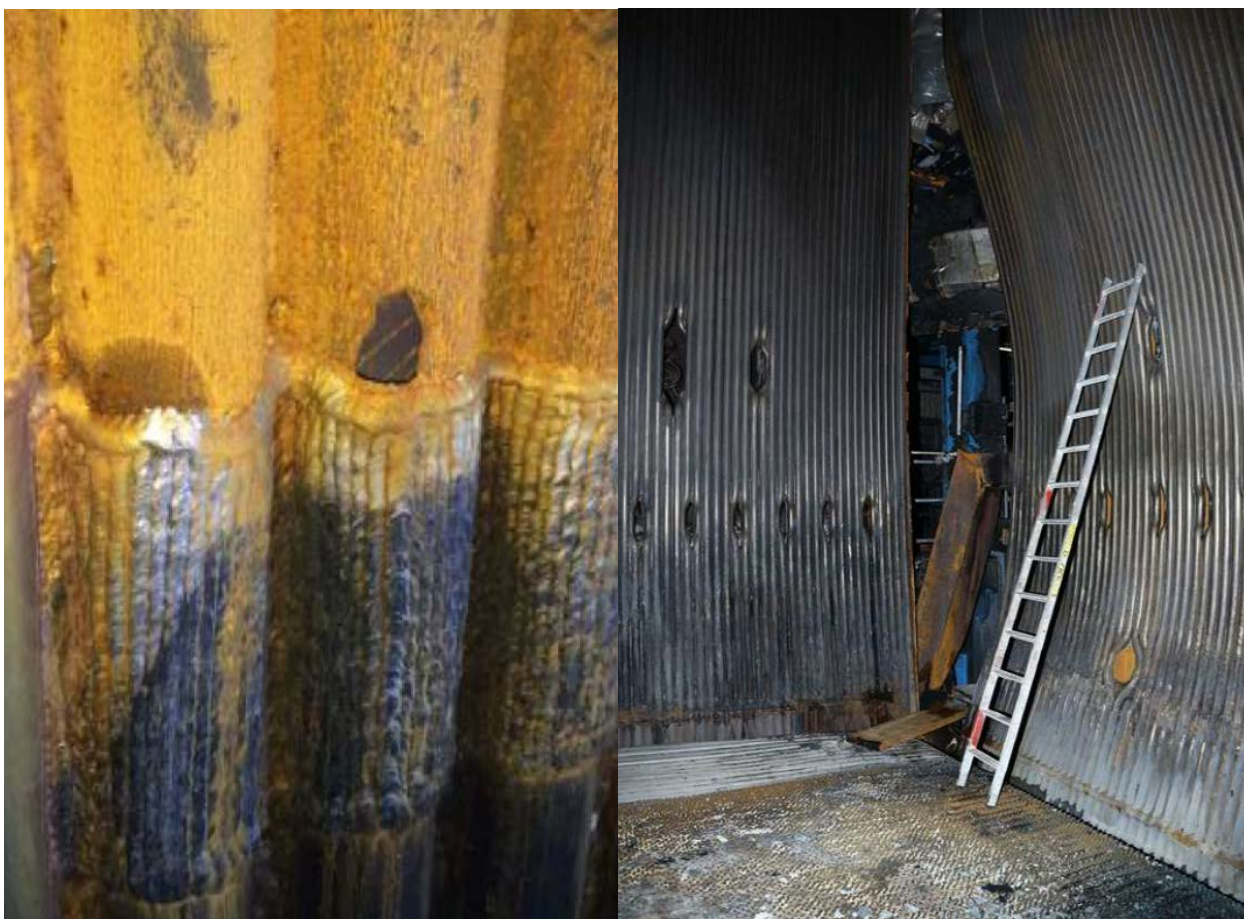
Zellstoff Pölsin tehtaalla käytössä olleessa soodakattilassa, jonka kapasiteetti oli 2200 tKA/vrk, repesi takaseinän seinäputki tertiääritason yläpuolelta (kuva 2).

**Kuvat 2 ja 3. Zellstoff Pölsin tehtaan soodakattilan seinäputken repeämä ja soodakattila räjähdysen jälkeen**

Putken repeämän seurauksena vettä pääsi suoraan tulipesään saaden aikaan voimakkaan räjähdysen. Räjähdysen aikana kattilahuoneessa oli kaksi työntekijää, jotka onneksi selvisivät räjähdyksestä vähäisin vammoin. Kattila kärsi pahoja vaurioita. Tulipesän kaikki kulmat aukesivat useiden metrien matkalta, seinät taipuivat voimakkaasti varsinkin tulipesän alaosassa (kuva 3).

Vauriot todettiin niin vakaviksi, että kattila päätettiin rakentaa kokonaan uudelleen. Uusi kattila otettiin käyttöön joulukuussa 2015, joten uudelleenrakennus aiheutti 21 kk pituisen osittaisen käyttökätkon tehtaassa toiminnassa. Tänä aikana tehdasta ajettiin käyttäen varalla ollutta pienempikapasiteettista soodakattilaa, jota käyttäen tehtaassa tuotanto pystyttiin pitämään hieman alle puolessa aiemmasta selluntuotantokapasiteetista (400 000 t/a).

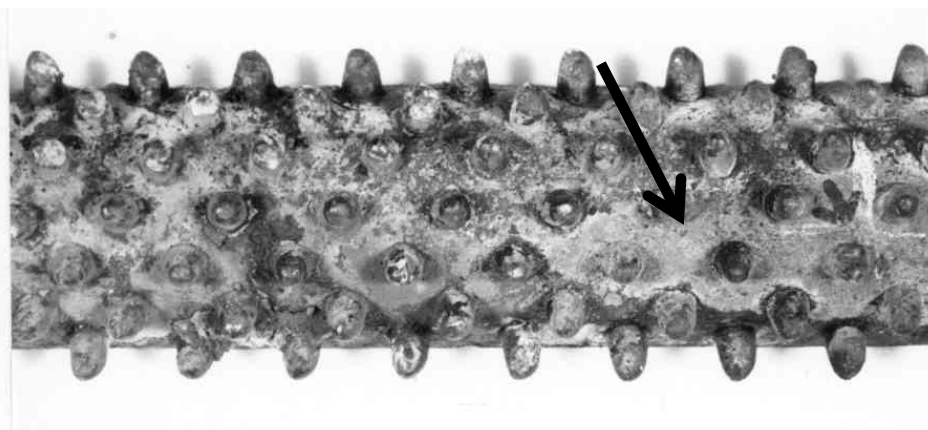
Vuodon syyksi paljastui pieni särö pohjaputkessa, ks. kuvat 4 ja 5.

Kuva 4. Oulun soodakattilan K-11681 pohjaputki vuonna 1986 (vuoto nuolen kohdalla)

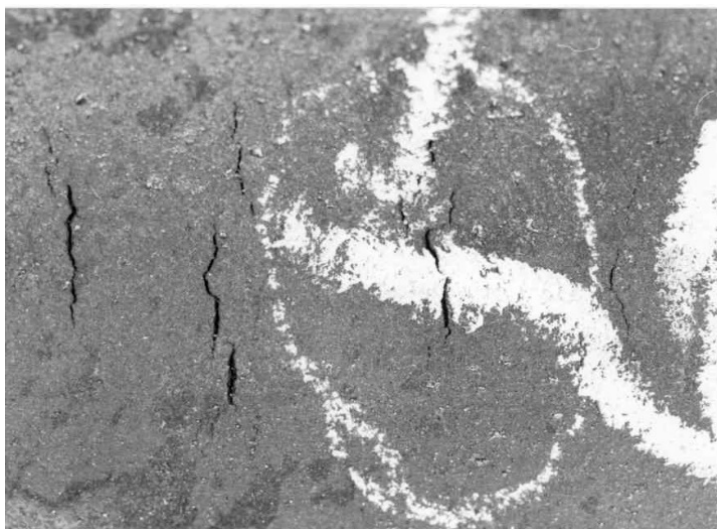
**Kuva 5. Oulun soodakattilan K-11681 pohjaputken sisäpinta vuonna 1986 (putken läpi edennyt särö kuvassa ympyröitynä)**

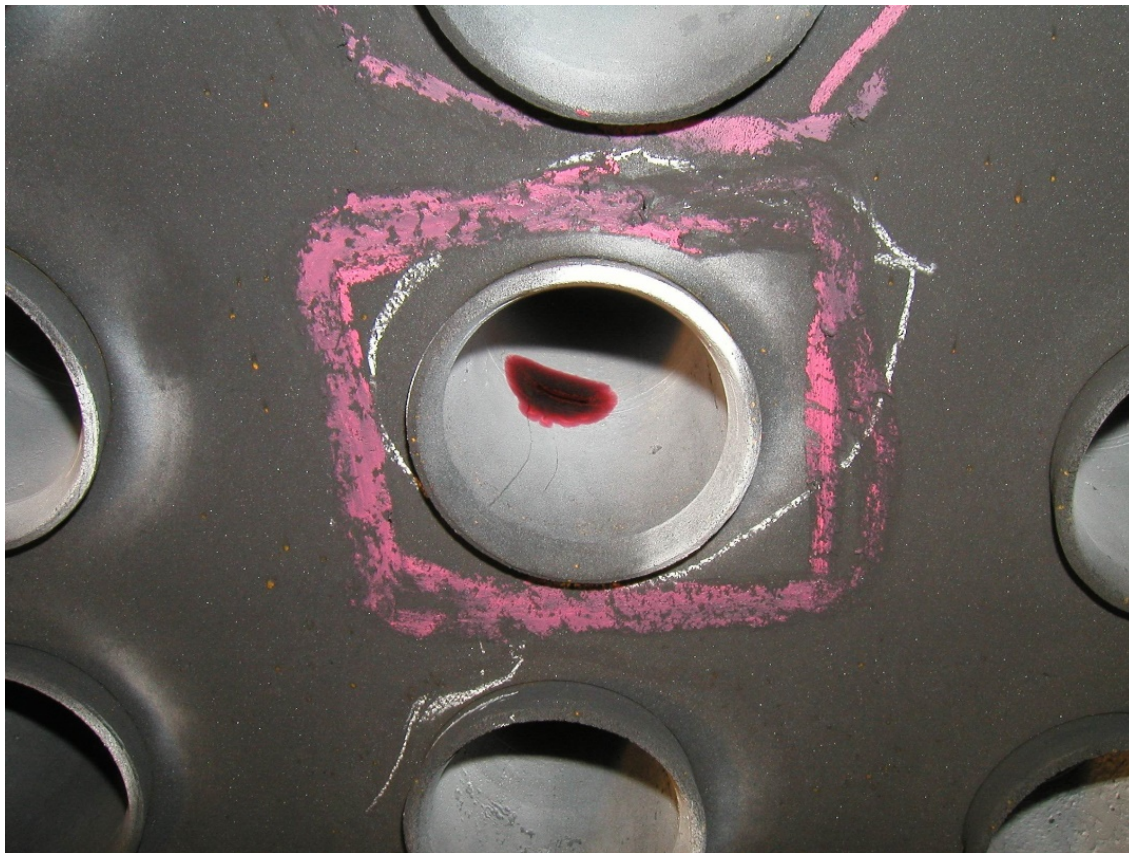
”Ma 29.3.04 n. klo 07.00 havaittiin vesitasekäyrissä selkeää nousua alkaen su 28.3.04 n. klo 16.00 ollen luokkaa 0,2 - 0,3 kg/s. Kattila normaalilla kuormalla 8,5 l/s (KA 79,5%) höyrystys 33 kg/s. Kattilakierrokset eivät tuoneet esiin mitään vuotoon viittaavaa, toiminta normaalia. Tilannetta seurattiin puolille öin mm. tarkkailemalla suolan laatua kuljettimilla, ei poikkeavaa. Ti 30.3.04 aamulla tutkimuksia jatkettiin ja todettiin tasekäyrissä hienoista nousua ollen nyt luokkaa 0,4 kg/s. Polttoa pienennettiin, nuohous keskeytettiin ja pyrittiin kuuntelemaan miesluukuista mahdollista vuodon aiheuttamaa ääntä. Kohisevan äänen havaittiin tulevan jostakin lieriöiden väliltä keittopinnalta. Päätettiin ajaa kattila alas, suoritettiin tarvittavat viranomaisilmoitukset, pienennettiin polttoa edelleen ja suoritettiin pikapysäytys klo 10.54. Ylälieriöllä ja keittopintaputkissa havaittiin puhallusjälkiä mutta vuotokohtaa ei voitu paikantaa. N. klo 20.00 kattilan ollessa paineeton havaittiin alalieriön päällä valuvan vettä, vuotokohtaa ei voinut todeta. Ke 31.3.04 iltapäivällä telinetöiden jälkeen päästiin vuotokohteeseen. Kattilaa hetken täytettyä vettä tuli alalieriön vaipan/keittoputken välistä. Kattilan tyhjennyksen jälkeen alalieriöstä ei kuitenkaan voitu todeta vuotokohtaa. Alalieriön ulkopuolelle vuotoalueelle suihkutettiin purkillinen punaista tunkeumanesteväriä, jolloin hetken kuluttua väri tuli läpi putkesta 39H. Vuoto oli ilmeisesti mankelointilaitteen rissan jättämän poikittaisen, terävähkön lopetusjäljen suuntainen n. 12 mm pitkä halkeama n. 10 mm vaipan ulkopinnasta. (Em. terävähköjä jälkiä lienee lähes kaikissa reikäkentän 980:ssä putkissa).”

Kuvassa 7 on ko. putki tunkeumavärin avulla tehdyn vuodon paikannuksen jälkeen.

**Kuva 7. Pieni särö keittopinnan putkessa 29.3.2004 Sunilan soodakattilassa SK10**

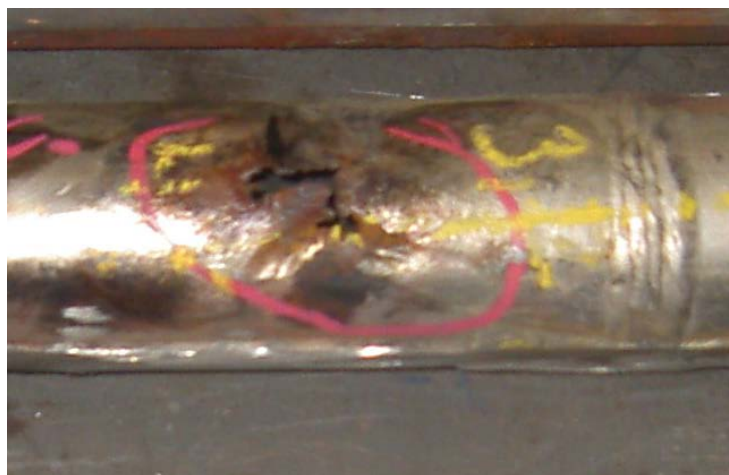
Kuva 9. UPM Kaukaan seinäputken alempi vaurio maaliskuussa 2006 (10 m pohjasta)

Vauriomekanismit, jotka saivat aikaan vuodot em. tapauksissa, olivat huomattavan erilaisia. Kaukaalla ensimmäisen vuodon syynä oli sisäpuolinen korroosio ja toisen ylikuumentumisen aiheuttama viruminen. Veitsiluodossa vuodon syynä oli todennäköisesti väsymisen ja korroosion aiheuttama säröytyminen. Aasialaisessa soodakattilassa puolestaan syynä luultavasti oli, Kaukaan tapaan, sisäpuolinen korroosio, mutta Kaukaan tapauksesta poiketen korroosion aiheuttama vetyhaurastuminen oli niin voimakasta, että putkesta repesi pala. Raumalla puolestaan vaurion aiheutti mekaaninen isku putkeen ja putken painuminen kasaan. Erilaisista perussyistä huolimatta kaikki vuodot alkoivat säröinä, joiden aikaan saama vuoto oli 0,5 - 2,5 kg/s, eli juuri samaa luokkaa kuin vuotokokeessa.

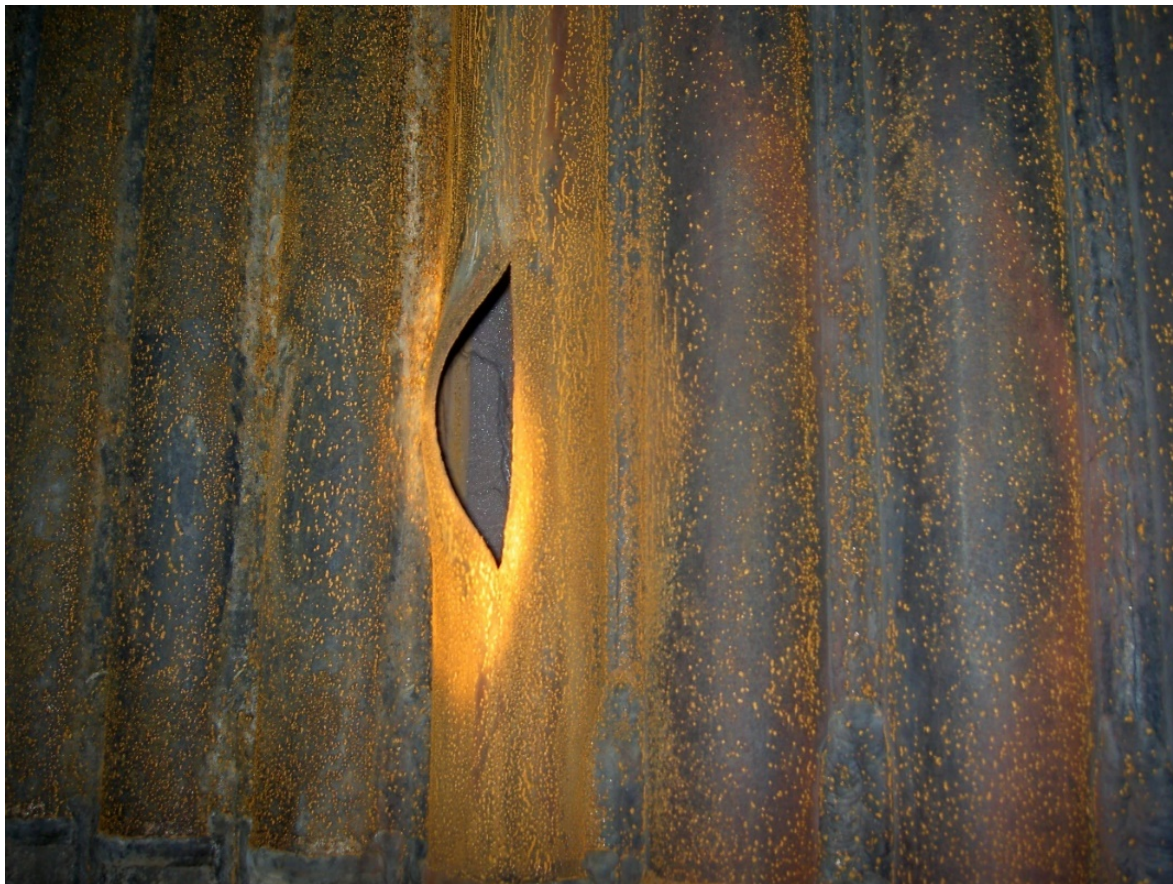
Ylikuumenemisen aiheuttama repeämä on puolestaan kuvassa 10.

**Kuva 10. UPM Kaukaan tulipesän seinäputkivaurio 6.3.2006 (22 m pohjasta)**

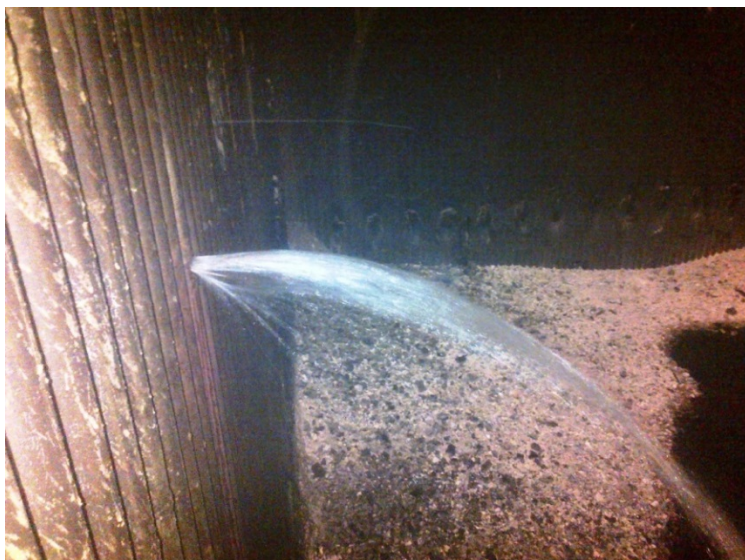
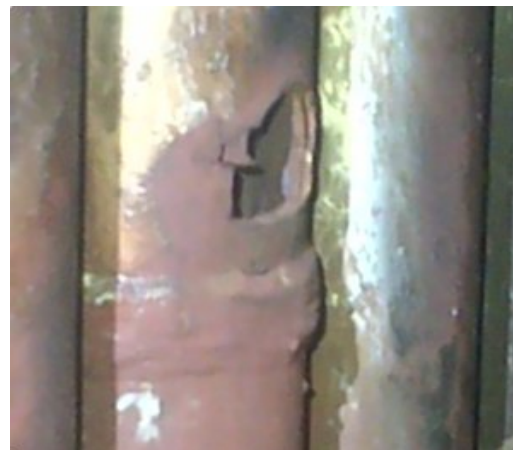
Kolmas esimerkki on suuresta vuodosta tulipesän seinäputkessa aasialaisessa soodakattilassa vuonna 2014, kuvat 12 ja 13. Seinäputkesta oli revennyt pala, kuten kuvasta 13 näkyy.

**Kuvat 12 ja 13. Suuri vuoto aasialaisen soodakattilan seinäputkessa sekä lähikuva vaurioituneesta seinäputkesta**

Vaikka kyse on putken repeämisestä, on todennäköistä, että tässäkin tapauksessa repeämistä edelsi hitaasti kasvanut pieni vuoto. Tähän viittaa syöttövesi-höyryeron trendi vuotoa edeltäneeltä jaksolta, kuva 14.

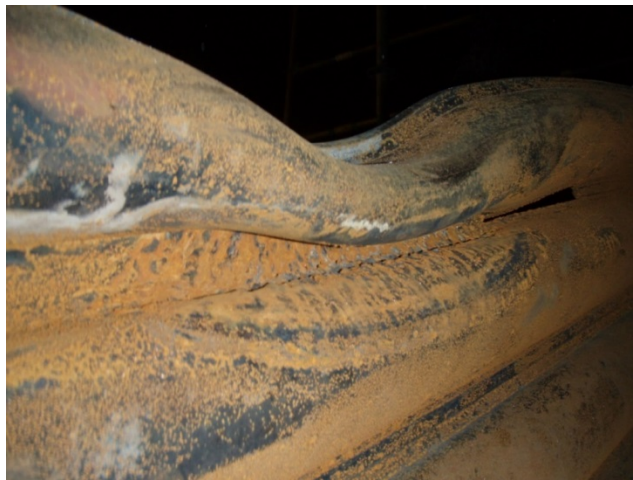
Neljäs esimerkki on verhoputken vaurio MF Rauman soodakattilassa tammikuussa 2011, kuva 15. Vauriota koskeva raportti on päivätty 17.2.2011.

Kuva 15. Verhoputkivuoto MF Rauman soodakattilassa 2011

Raumalla vuoto havaittiin, kun verhoputken vuoto suuntautui verhojen läpivientiin ja muurauksen syöpyessä vuoto näkyi kattilan ulkopuolella. Vaurion aiheuttaja oli kattoon ja tulistimiin muodostunut suolakami, joka pudotessaan rikkoi elementtien 15 ja 16 putkia. Elementin 15 ylimmässä putkessa alapuolinen evä oli painunut putken sisään ja aiheuttanut vuodon. Vuotosuihku oli osunut viereiseen elementtiin 14 kuluttaen reiän toiseksi ylimpään putkeen.

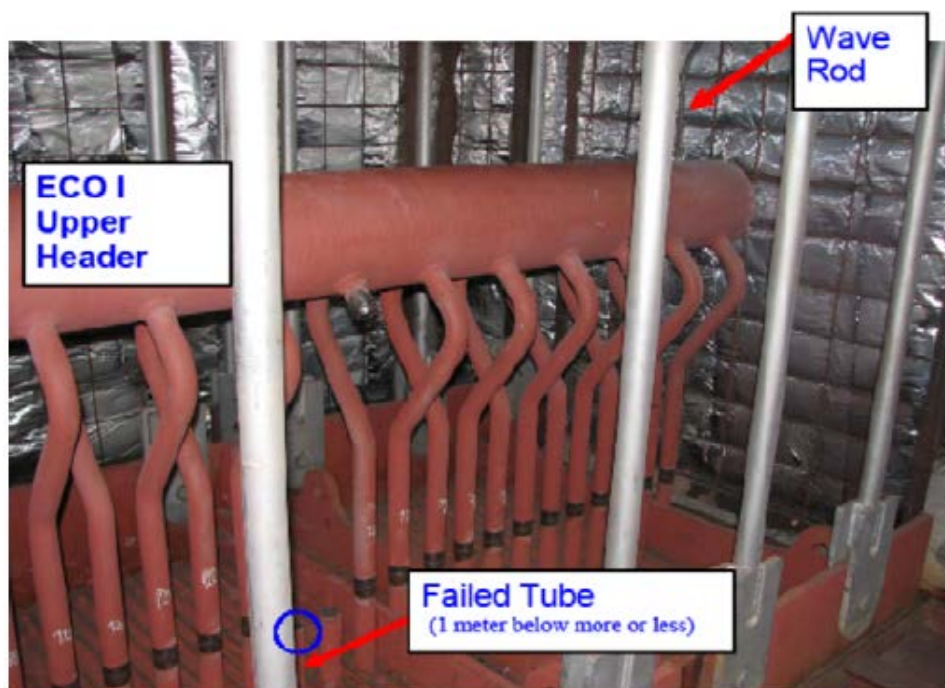
**Kuva 31. Vuotanut putki 1-ekonomaisierissa**

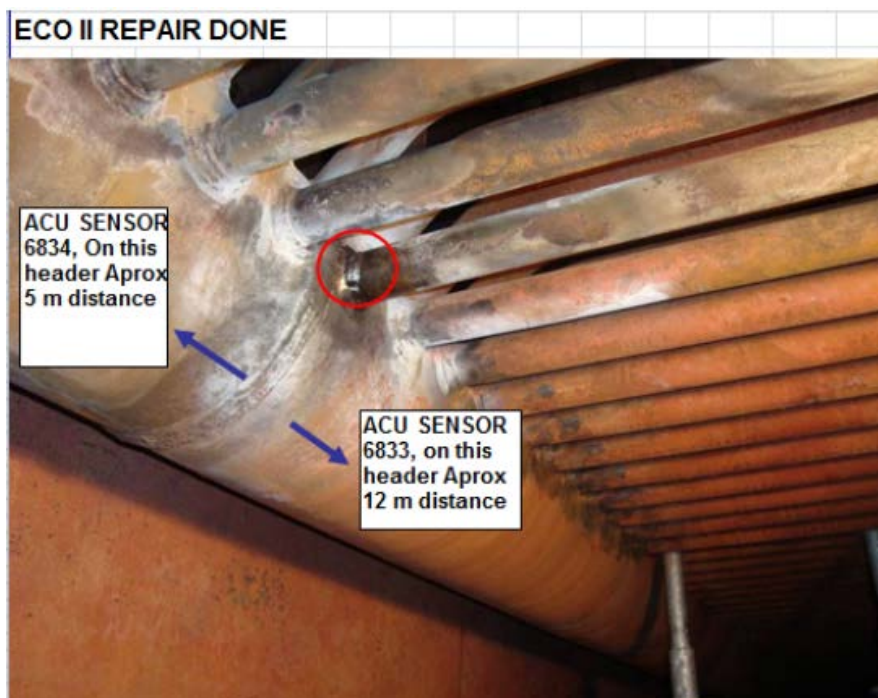
Yläjakotukin antureiden signaalitasoissa ei ollut havaittavissa yhtäjaksoista korkeaa signaalia, joten vuodon voitiin päätellä olevan lähellä alajakotukin antureita. Vuoto paikantui alajakotukkiin, ks. kuva alla.

**Kuva 33. Eko-2:n alajakotukki vuodon korjauksen jälkeen**
