**Suomen Soodakattilayhdistys ry**

**Sularännisuositus**

**10.12.2018**

**Raportti 6/2018**

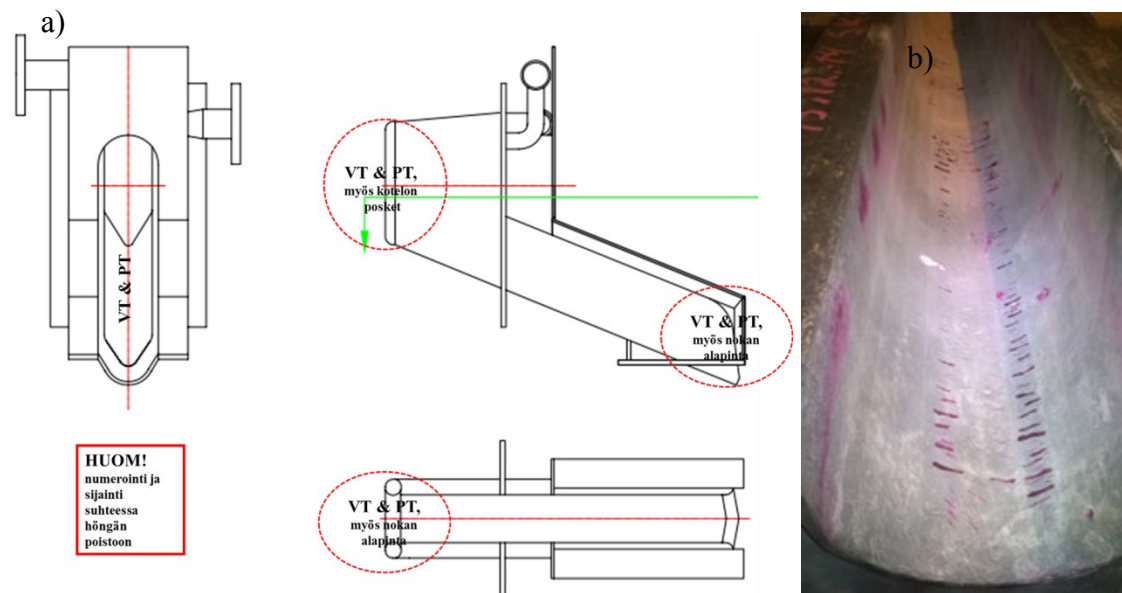
Kuva 4-1. a) Esimerkki sularännien VT & PT kohteista.

b) Tunkeumanestetarkastuksessa havaittuja säröjä

Mikäli pintatarkastuksessa havaitaan säröjä, isoimman näyttävän särön syvyyden määrittäminen (poikkileikkaus-hie kulmahiomakoneella) on suositeltavaa. Lisäksi suositellaan yhden rännin leikkaamista palasiksi. Tarkista leikatusta rännistä jäähdytysvesivaipan sisällä olevat alueet korroosion/kerrostumien havaitsemiseksi. Lisäksi jäähdytysvesiputkisto ja säiliöt tulisi tarkastaa määräajoin kerrostumien varalta.

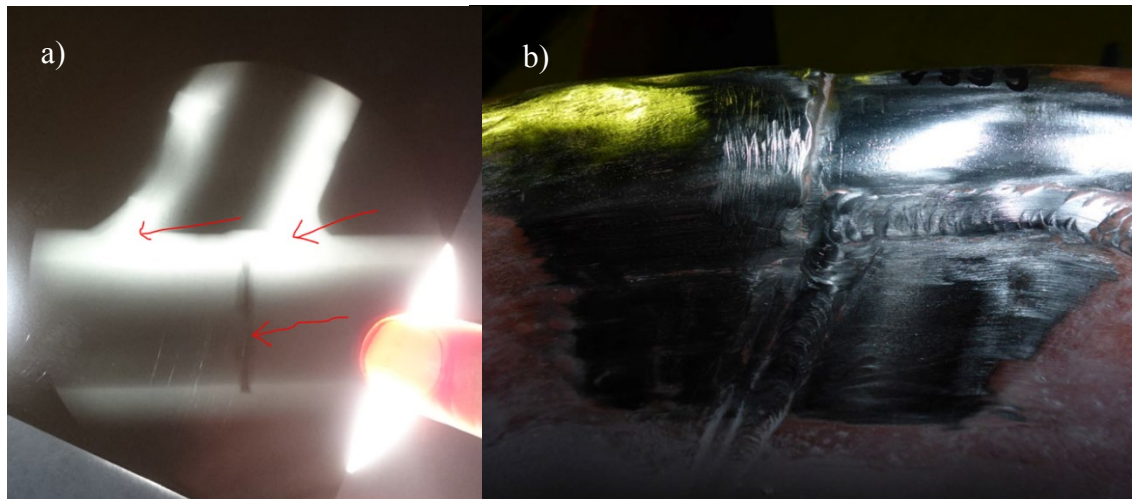
**Kuva 4-2. a) esimerkki röntgenkuvasta, jossa näkyy sisäpuolen vajaa juuri.  
b) esimerkki valmistuksenaikaisista hitsausvirheistä, mm. jyrkät liittymät näkyvät selvästi**

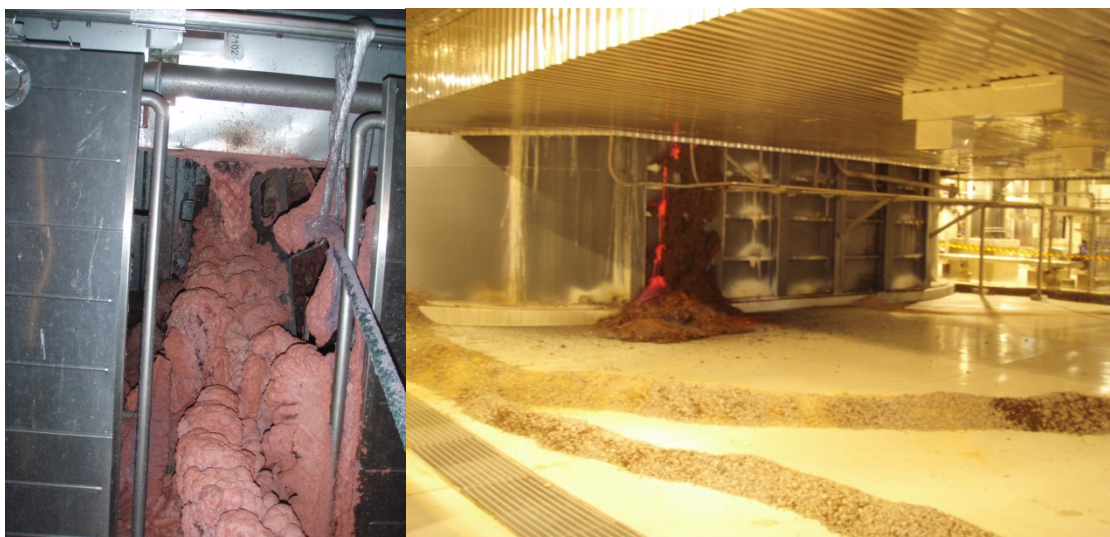
- asennuskehyksen irtoamisesta
- massauksen sulamisesta
- massauksen asennusvirheestä:
  - massauksen unohtamisesta
  - riittämättömästä tiiveydestä vajavaisen tärytyksen vuoksi
  - riittämättömästä kuivumisajasta
  - liiallisesta massauksesta (jollain kattiloilla asennuskehyksen väliin kuuluu vain tiivistenauha).

**Kuva 6-1. Esimerkkejä sulavuodosta kattilan ulkopuolelle**

**Sularännin massauksissa tulee noudattaa kattilavalmistajan ohjetta, tehdä työvaiheet massauksien kannalta oikein (mm. riittävä kuivumisaika, tiivistäminen) sekä käyttää tarkoitukseen soveltuvaa massaa.**

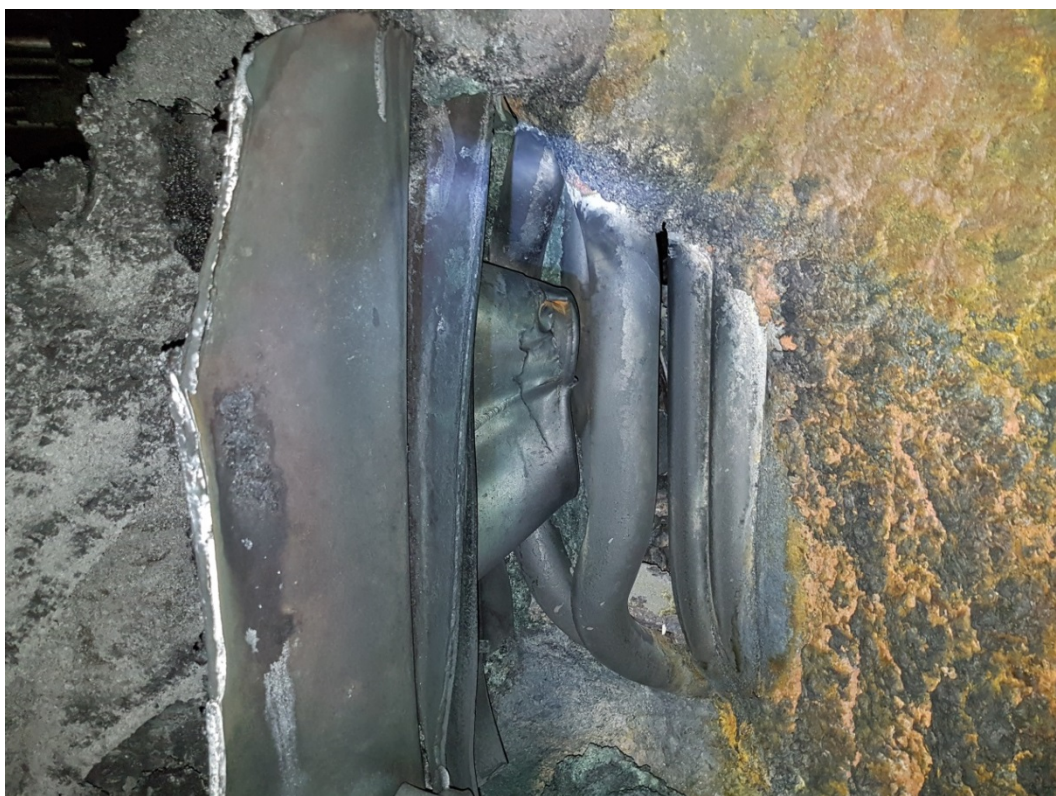
**Kuva 6-2. Räjähdyksen voimasta irronnut ränni****6.4 Liuottajaräjähdykset**

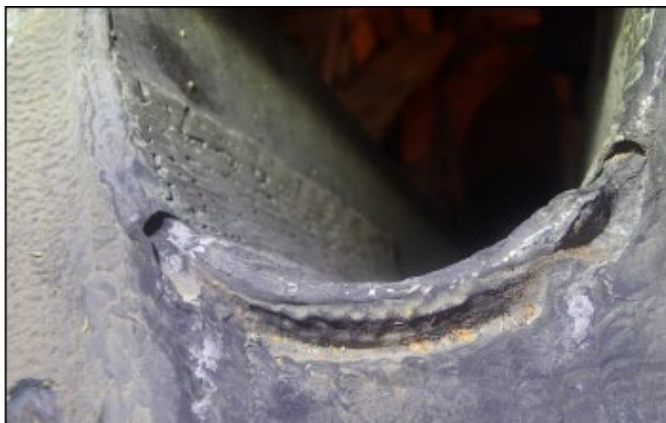
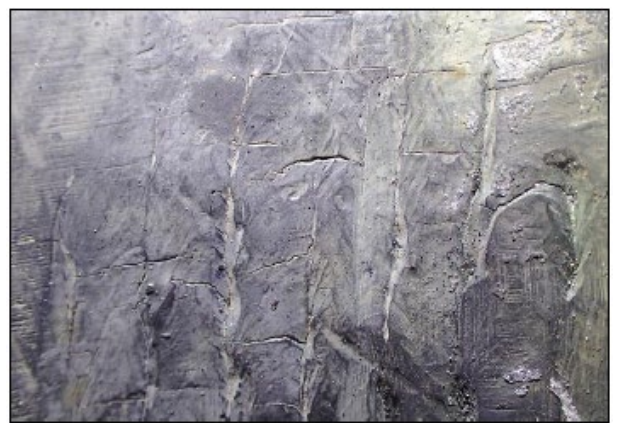
Kuva 7-1. Esimerkki rännin kärjen (tippanokka) syöpymisestä

| <b>Vauriokohta:</b> | <b>Vauriomekanismi:</b> | <b>Toimenpiteet:</b> |
|---|---|---|
| 1. rännin alapää | Eroosio/korroosio johtuen liuotinhölkien/huuhteluvesien kondensoitumisesta sularännin pinnalla (sula ja kosteus yhdessä aiheuttaa ”kavitaation omaisia” räjähdyksiä ja eroosiota)<br>TAI<br>Sularoiskeiden kääntäminen kohti kourun päätylevyä | <ul style="list-style-type: none"> <li>– sulanhajotus suuntaus oikein nestepintaa kohti</li> <li>– liuottajan pinnan alentaminen</li> <li>– liuottajan ilmanpoiston toiminnan tarkastus (liuotinhölkäputken tukkeutuminen)</li> <li>– rännin pitäminen kuivana</li> <li>– jättöreunan pinnoitus</li> <li>– jättöreunan muotoilu jouhevammaksi</li> </ul> |

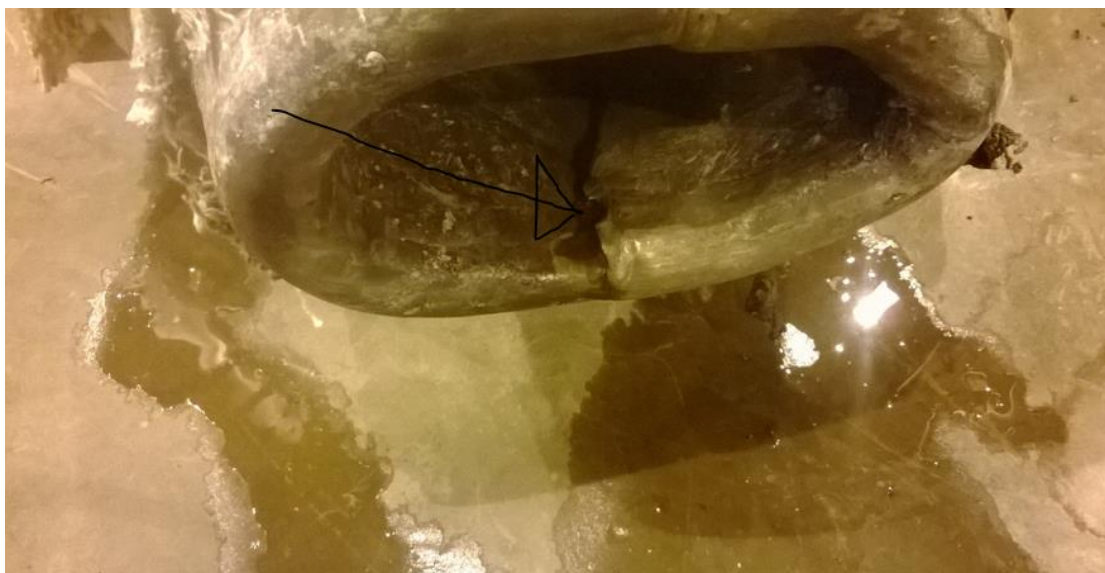
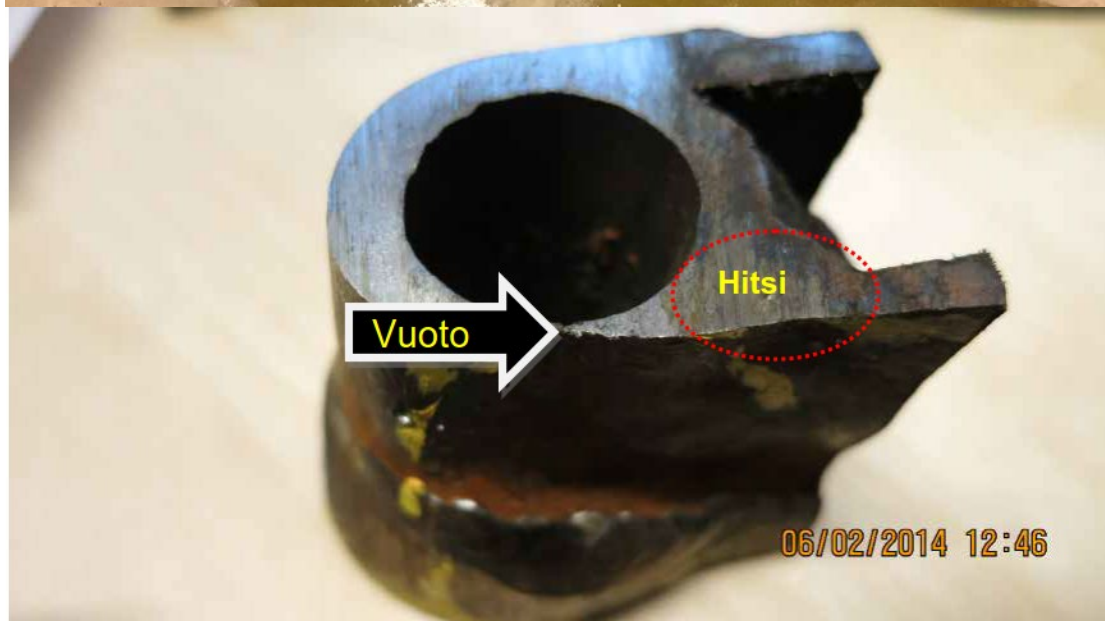
25.01 yöllä todettiin sularännin vuotavan pesän puolella. Koeponnistuksessa todettiin kahden rännin vuotavan, 1 ja 7 ränni vaihdettiin. Ränneillä ajettu 16kk. Vuodon syy oli ulkopuolinen syöpymä mustassa materiaalissa, kuvat alla.

26.02 todettiin taas rännin vuotavan. 6 ränni vuoti ponnistuksessa. Vaihdettiin samalla kaikki loput 5 ränniä. Ajo-olosuhteissa tai rännimallissa ei muutoksia aikaisempaan. Sularännien jäähdytysveden lämpötila 52 °C.

Mahdollisia syitä sularännin ulkopuolisen syöpymiseen:

- Liuottajan höngän kondensoituminen joka voi aiheutua esim. korkeasta liuottimen pinnasta, liuottajan höngän poistokyvystä (hönkäputki tukossa), sularännin pinnan matalasta lämpötilasta tai tulipesästä lauhtuvasta höyrystä.
- Materiaalin lämpötila noussut suunniteltua korkeammaksi esim. sisäpuolisen kerrostuman tai puutteellisen jäähdytyksen takia

Toukokuussa liuottajan pinta laskettu 75% -> 60%, tarkoituksena varmistaa että pisaroita ei pääse imeytymään sularänneihin. Lisäksi puhdistettu hönkäputki.

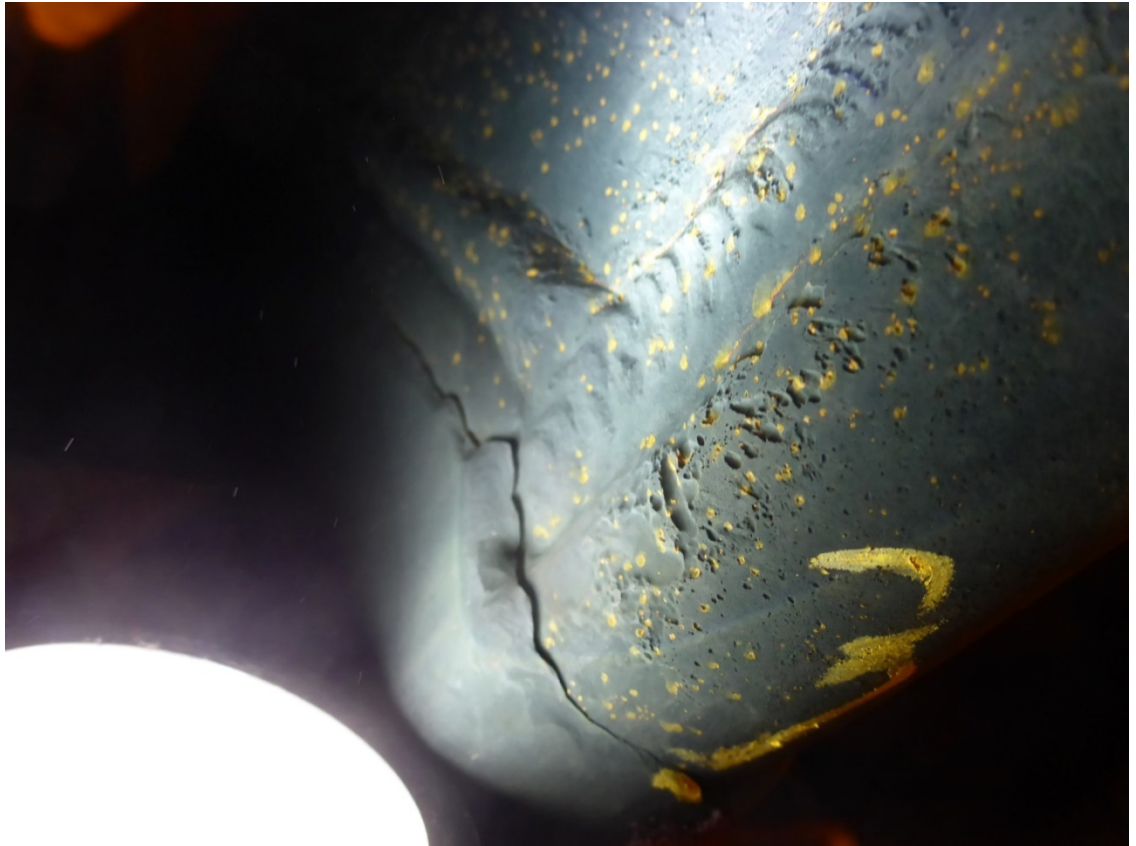
Seisokissa havaittiin syöpymistä 3kk ajetuissa ränneissä, katso kuva alla -> vaihdettu sularännit joissa kokonaan pinnoitetut suuaukot.

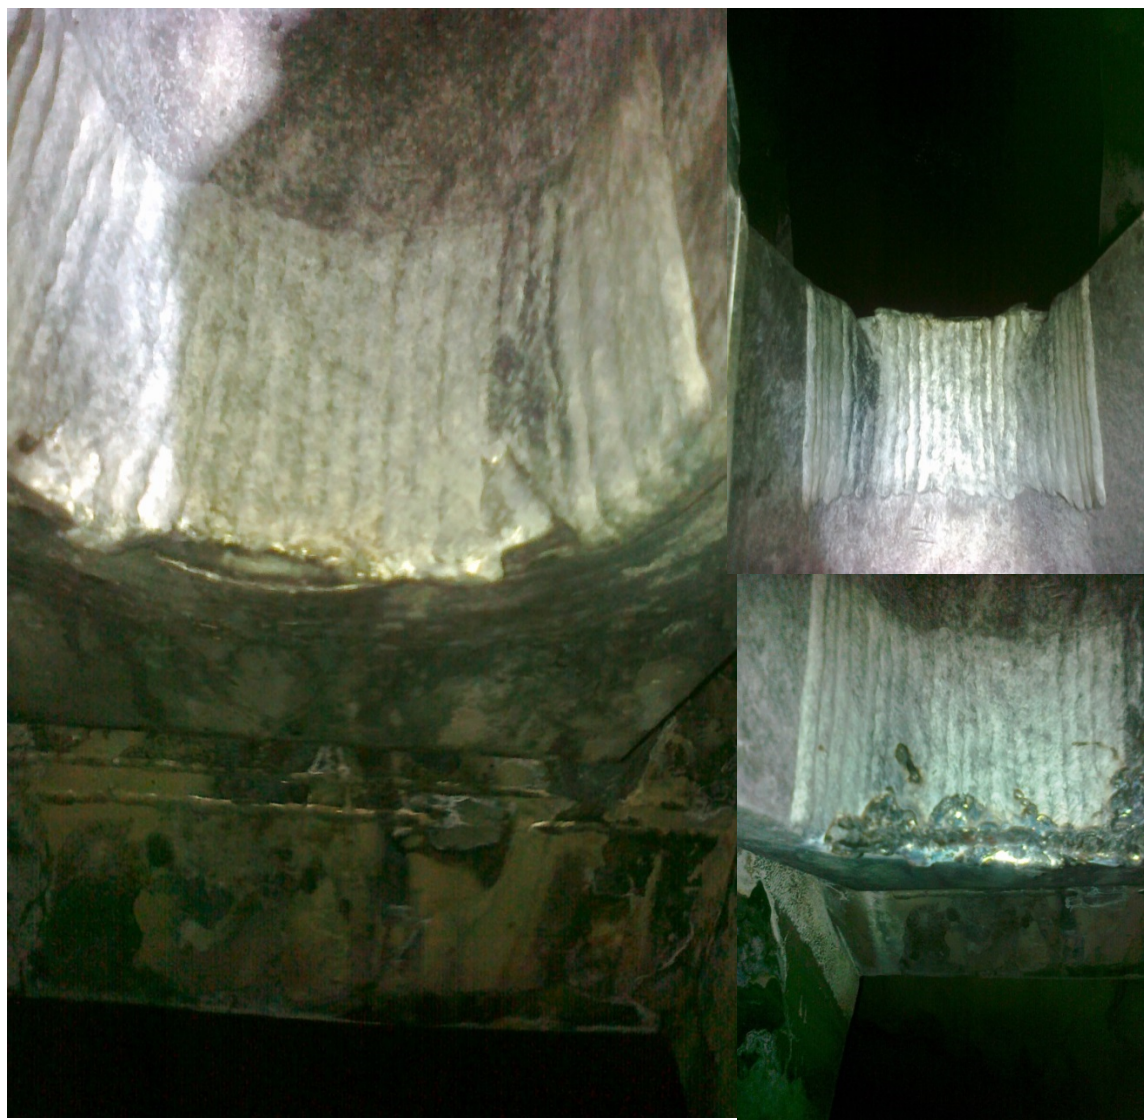
Kattilan sularännien 3 ja 4 hajotushöyrysuuttimet olivat palaneet poikki. Kattilalla oli huoltoseisokki jolloin vaihdettiin uudet paksuseinämäiset putkisuuttimet, ja tarkastettiin muut että niillä päästään seisokkiin asti. Syksy seisokissa vaihdettiin sularännit ja todettiin että 2:sta rännistä jättöreuna oli puhki ja kahdesta lähes puhkeamassa.

Koskaan aikaisemmin rännit eivät ole olleet näin huonossa kunnossa vuoden käytön jälkeen. Poltto-olosuhteet ennallaan, rännimateriaalin laatu/tekotapa?

Hajotushöyryn puuttuminen edesauttanut sularännienpinnoitteen vaurioitumista.

Muissakin kattiloissa on vaurioraportoitu vastaavanlaisia vaurioita. Lisääntynyt sularännikoteloiden huuhtelu on mahdollisesti edesauttanut näitä vaurioita (rännin pinnassa enemmän kosteutta)

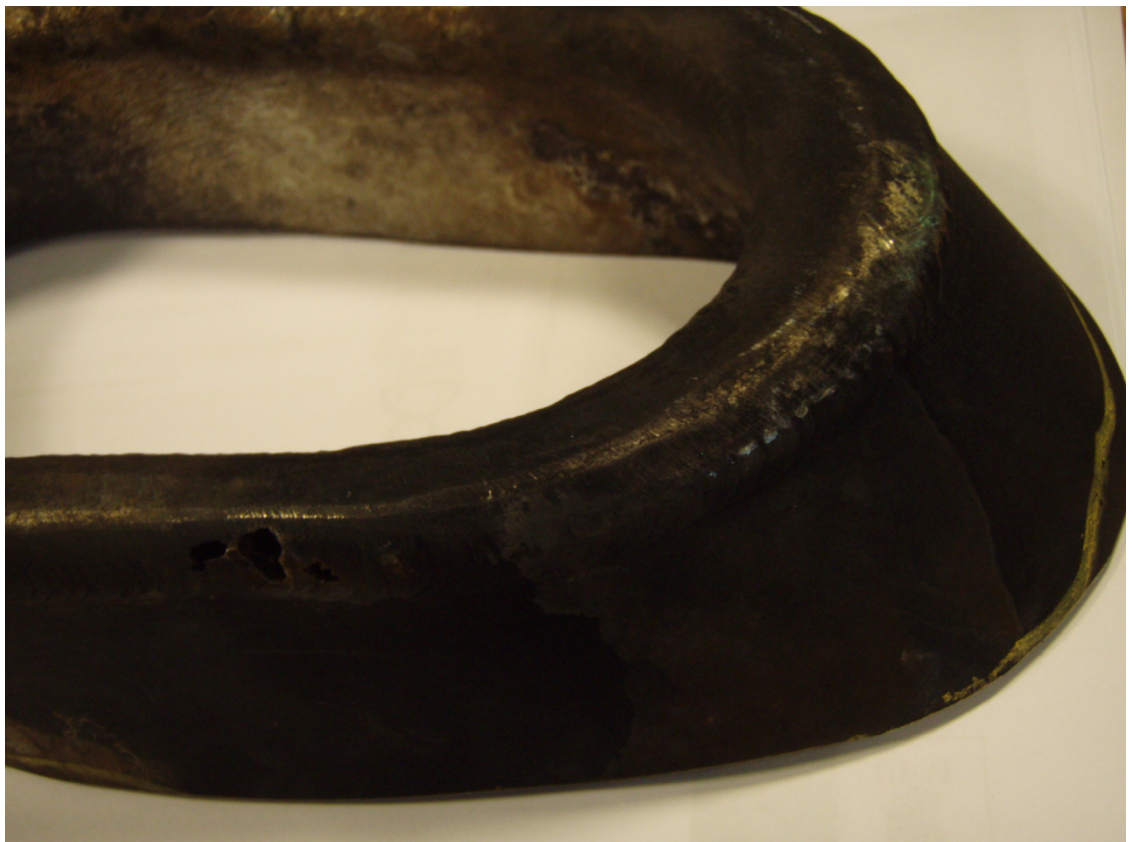
Kattila oli normaalissa käytössä 5.7 kun huomattiin vuoto ränniveden johtokyvystä ja tulpattiin ränni, olettaen vuotokohdan rännissä sijaitsevan rännin alapäässä. Korroosiota esiintynyt aiemmin juuri tuossa kohtaa ränniä. Samanaikaisesti johtokyky sularännien jäähdytysvesikierrossa oli korkealla ja rännikohtaisessa virtausmittauksessa näkyi heiluntaa verrattuna muihin ränneihin.

Yöllä tulppa irtosi kun sula ja rännin kiertovesi poksahdelti, jonka seurauksena ajettiin kattila alas. Aamuvuorossa ke. 6.7. n. klo. 07.30 sulaa tuli vielä muutamasta rännistä, kun sularänni 2:sen kiinnityskehyksestä alkoi vuotaa sulaa liuottajan kannelle ja siitä edelleen lattialle alakertaan. Rännin päässä oli reikä, joka havaittiin kun ränni oli irroitettu. Lisätutkimuksissa selvisi että sularännikotelossa ollut liian suuri tyhjä joka edesauttanut vaurion syntymistä.

Rikkoutuneessa kourussa kavitaation merkkejä, jäähdytysveden lämpötila ollut 70 C, jolloin on mahdollista että vesi höyrystyy silloin tällöin.

Hapenpoistokemikaalin puuttuminen sekä sularännikotelon liian suuri tyhjä edistivät vaurion syntymistä.

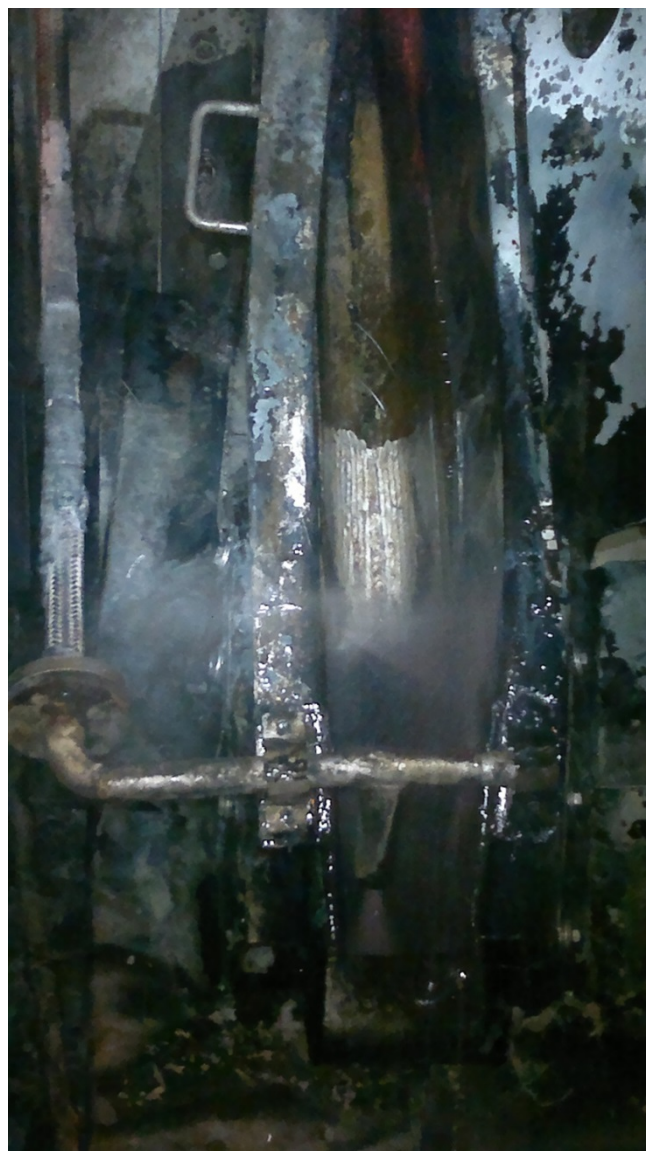
Vuodot ovat rännin alapäässä, rännin ja päätylevyn

yhtymäkohdassa joka oli syöpynyt. Kourun alapään olosuhteet ja riittämätön päällehitsaus ovat aiheuttaneet vuotoon asti edenneen vaurion.

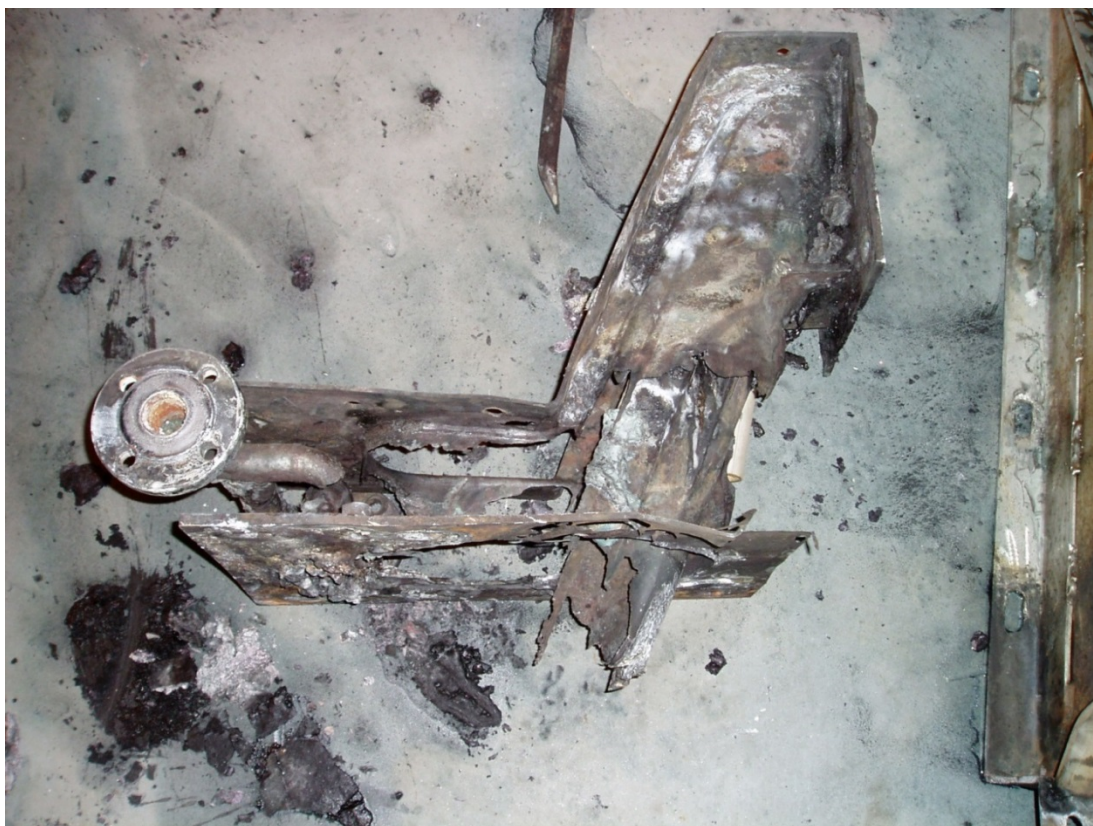
Kattila oli normaalissa ajossa 22.7 ja normaalilla polttokuormalla. Yövuoron alussa tuli hälytys valvomoon sularänni 4:n lämpötilasta ja virtauksesta. Kattilanhoitajan käydessä tarkastamassa tilanteen paikan päältä oli ränni paukkunut ja ampunut sulaa. Yövuoro tulppasi rännin ”narutulpalla”, samalla oli aloitettu kuorman pienennys. Seuraavana aamuna 23.7 yritettiin tutkia tulpattua rännin tarkemmin, mutta lipeätulien johdosta se oli vaikeaa. Tulppausta parannettiin ja lisättiin paineilma jäähdytystä tulpalle. Yövuorolla 24.7 sula alkoi vuotaa rännin alta ulos liuottajan kannelle ja siitä sitten alakerran lattialle. Kattila otettiin apupolttoaineelle ja laitettiin alasajo käyntiin.

Aamulla 24.7 päästiin korjaajien kanssa purkamaan vaurioitunutta ränniä. Kun ränni oli saatu irroitettua paikoiltaan, havaittiin sen menneen melkein poikki, siitä kohdasta ränniä mikä on kattilan sisällä. Samoin rännikotelo oli palanut alalaidastaan pahoin. Korjaustyöstä olisi tullut aika mittava, joten kun oli oltu yhteydessä laitetoimittajaan, päätettiin massata koko ränni aukko umpeen. Lokakuun alussa on kattilan suunniteltu seisokkiviikko, jolloin vaihdetaan kaikki rännit. Edellisen kerran kaikki rännit oli vaihdettu edellisen vuoden joulukuussa. Kattilalla on 4 sularänniä.

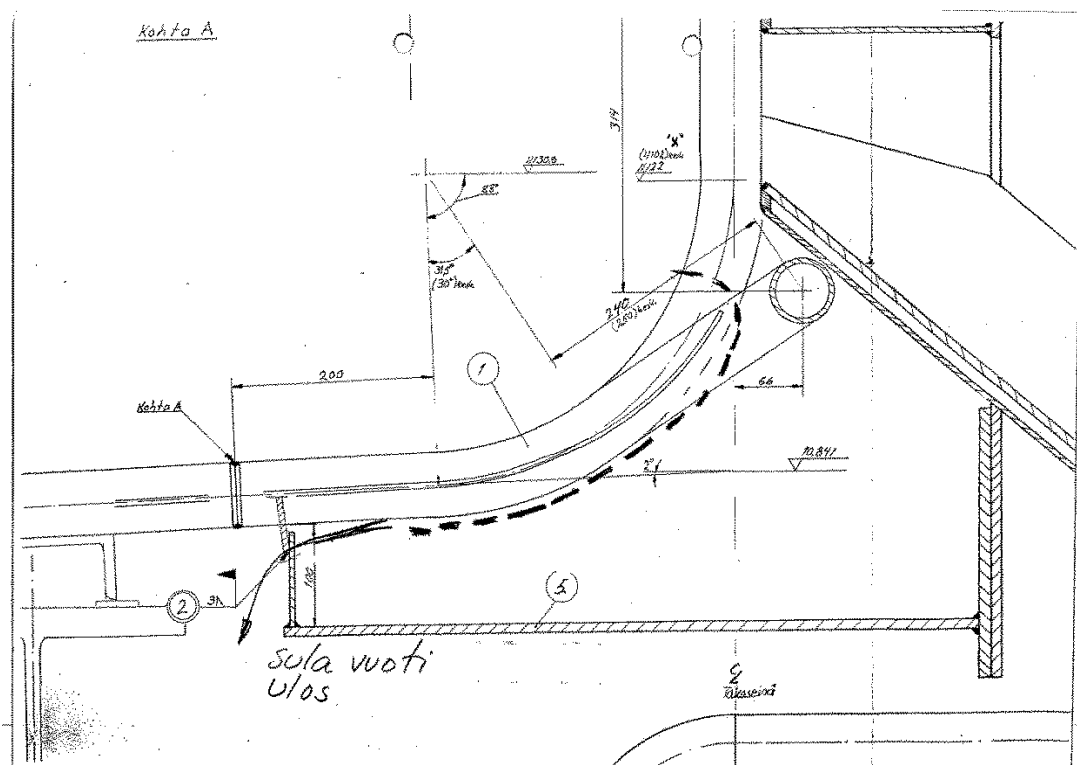
Kenttämies huomasi 7.5. klo 8.45 kierroksella, että sulaa tulee kattilan pohjasta sularännien alta runsaasti. Soodakattila oli normaalilla lipeänpolton kuormalla, kun havaittiin sularänni n:o 3 lähettyviltä tulevan runsaasti sulaa. Sulan tulo oli niin runsasta, että täytyi tehdä hiekasta n. 500 mm:n korkuinen valli estämään sulan valumisen kanaaleihin. Soodakattilan alasajon jälkeen, kun sulan tulo oli loppunut, poistettiin sularänni sekä sularännin massakotelosta etulevy. Eristyksen poistamisen jälkeen saatiin lopullinen varmuus, että sula oli tullut sularännin aukon massakotelon ja pohjan tiivistävän kamparaudan välistä. Kamparauta, joka tiivistää pohjan ja massakotelon, oli hitsattu evään ilmeisesti liian heikosti kiinni.

Kamparaudan ja pohjan väli oli liian suuri sekä massaus massakotelon sisällä oli irronnut pohjasta aiheuttaen raon. Soodakattilan vesipesut aiheuttavat myös sen, että massakotelojen rakojen kautta vesi syövyttää ja heikentää massauksia, jos ko. rakoja on kotelossa. Sularännin massakotelon etureunan kautta poistettiin kaikki massa kotelosta, massauskotelon sisäpuolelle asennettiin lisäkamparauta tiiviisti pohjaputkia myötäillen. Sularännin etulevy asennettiin sekä sularänni ja lopuksi massakotelo massattiin yhdellä kertaa. Sularännin massauksissa on tärkeää tehdä työvaiheet massauksien kannalta oikein sekä käyttää sellaista massaa, joka ei kutistu eli ei tee rakoja. Soodakattilalla päästiin lipeän polttoon 8.5. klo 17.00.

Kamparauta hitsattu liian heikosti kiinni. Konstruktiosta aiheutuva normaali häiriö.
