**Suomen Soodakattilayhdistys ry**

**Sulakourujen materiaalitutkimus**

**Raportti 2/2020**

# Sulakourujen materiaalitutkimus

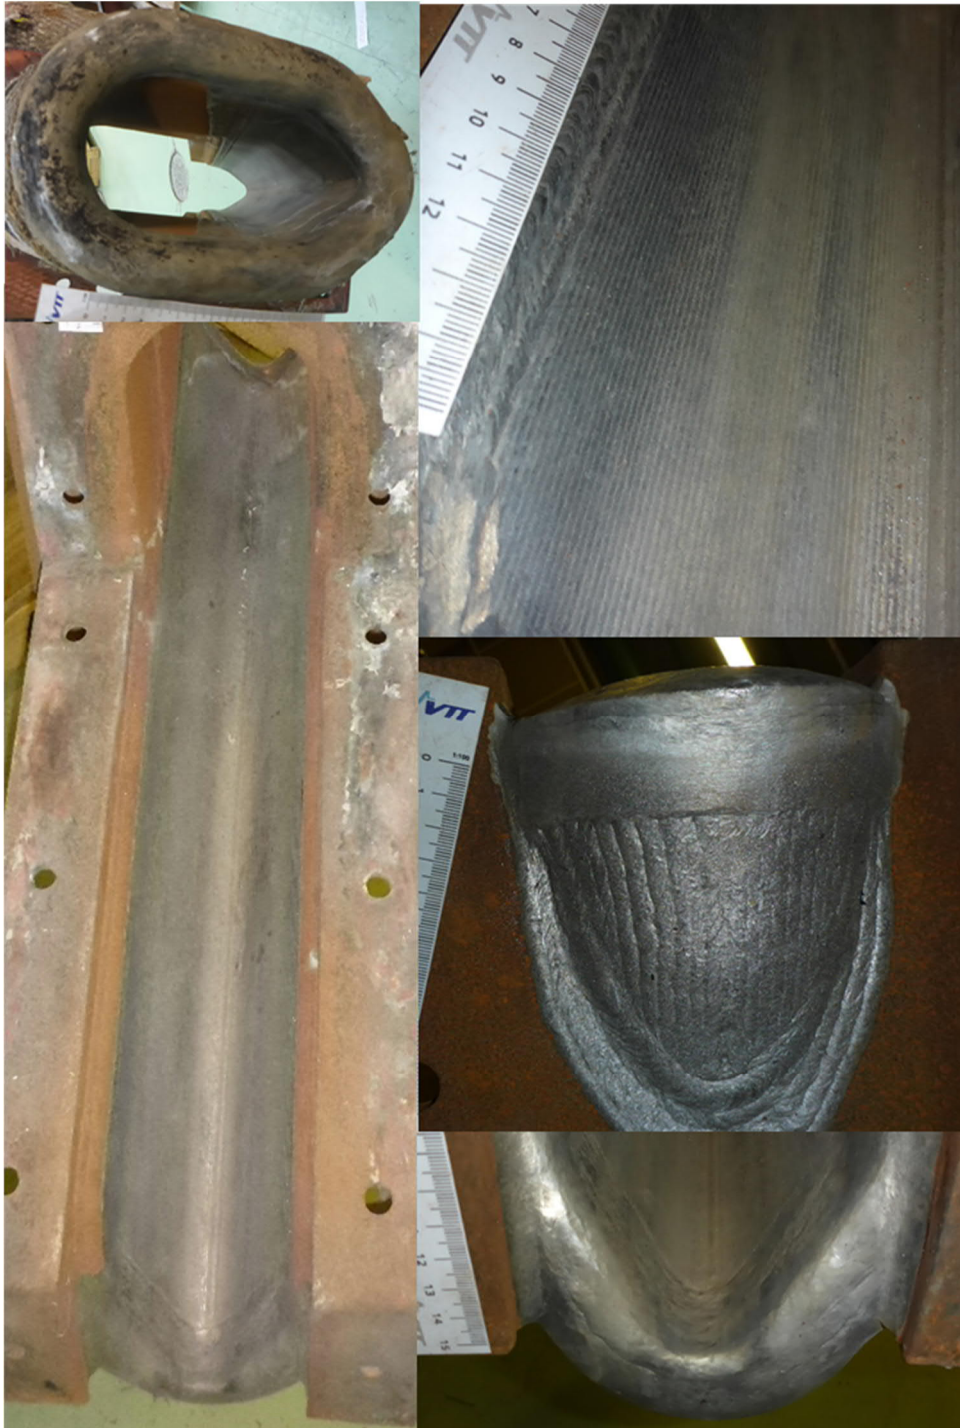
Tutkimuksiin toimitettiin Andritzin valmistamat laserpinnoitetut sulakourut 1 ja 4, tästä eteenpäin nimetty Enocell 1 ja Enocell 4 (Kuva 4 - Kuva 7). Kourut olivat olleet käytössä 12 kuukautta. Tutkimuksiin toimitetut kourut olivat erittäin hyvässä kunnossa. Kouruosalla ei havaittu säröjä eikä syöpymää havaittu jättöpäädystä. Ainoat havainnot olivat kourun rassauksen jättämät jäljet kouruosan seinämällä lähellä lähtöpäätä. Jäljet olivat selvemmät sulakourussa Enocell1 (Kuva 5 ja Kuva 7).

Kuva 4. Sulakouru Enocell1

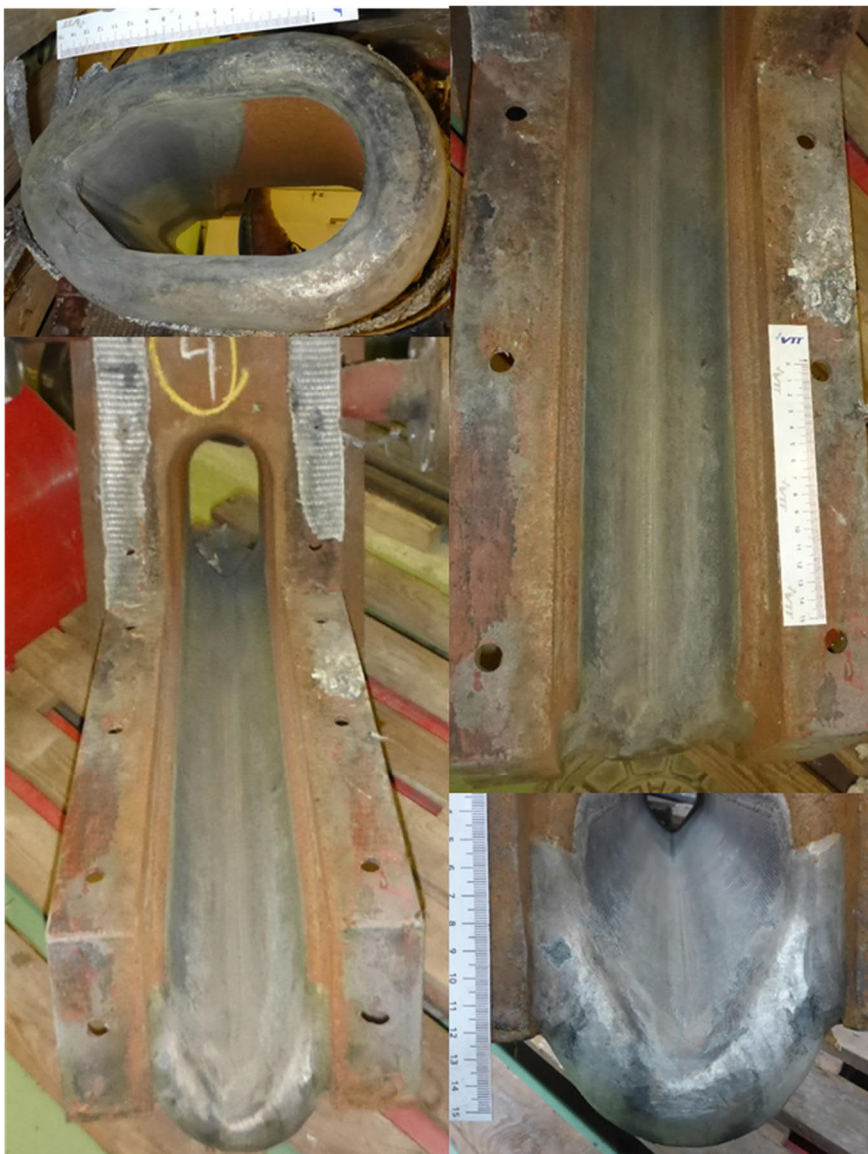
Kuva 6. Sulakouru Enocell 4

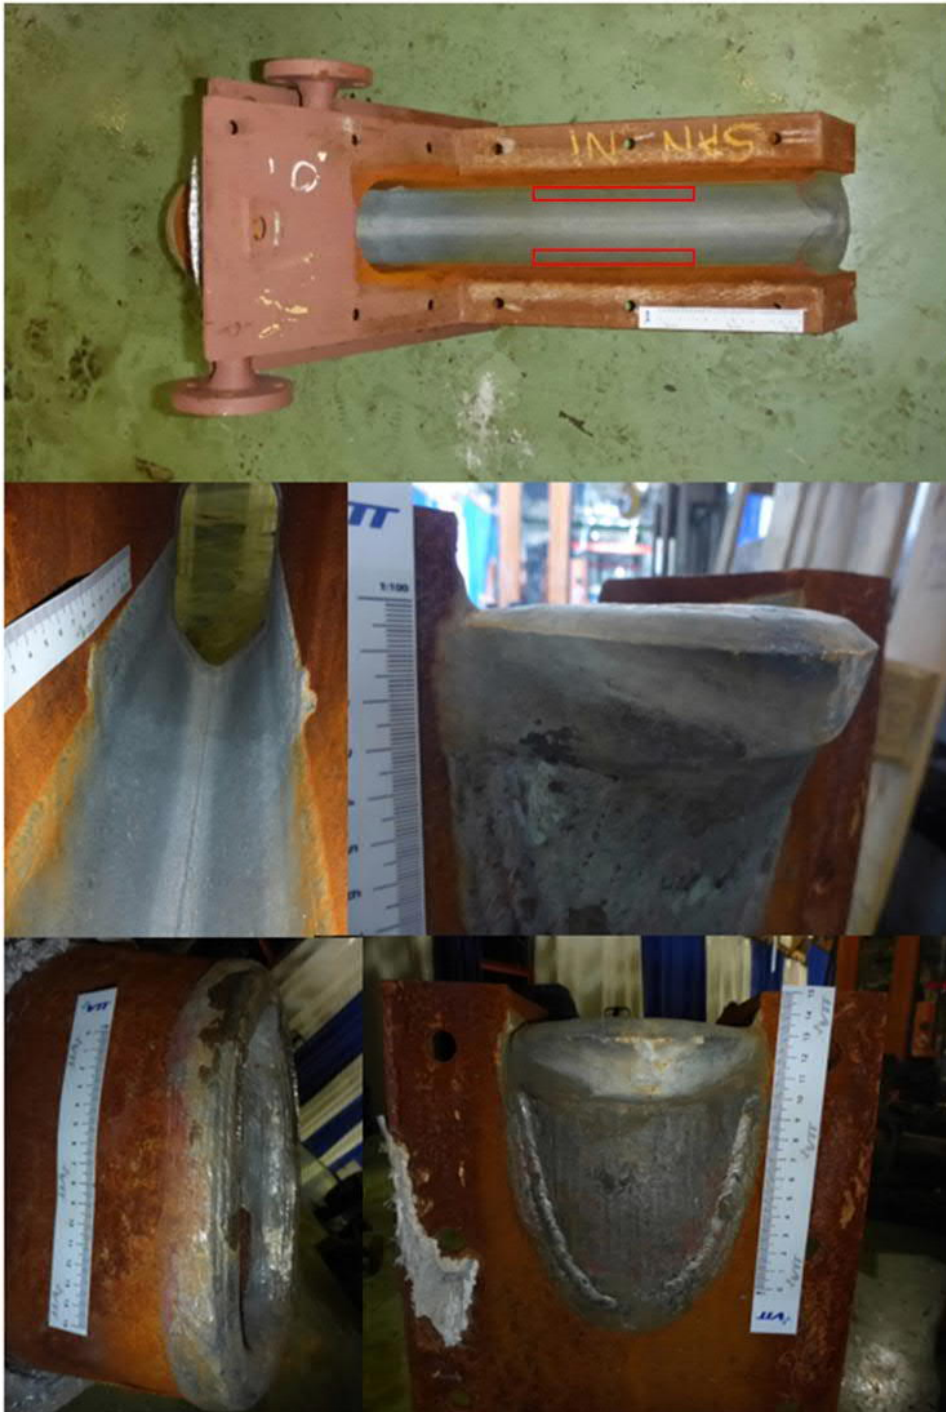
Tutkimuksiin toimitettiin Andritzin valmistamat laserpinnoitetut kourut 2 ja 6, tästä eteenpäin nimetty Joutseno 2 ja Joutseno 6 (Kuva 8 ja Kuva 9). Kouruissa oli aiemmin havaittu ongelmia, joiden syyksi on määritelty liian lämpimän jäähdytysveden aiheuttama säröily. Nyt tutkimuksiin toimitetuilla sulakouruilla oli takanaan vain noin kuuden kuukauden ajojakso, mikä osaltaan on voinut vaikuttaa siihen, ettei näissä kouruissa havaittu kuin pieniä säröjä sulakourun reunoilla.

Kuva 9. Tutkimuksiin toimitettu sulakouru (Joutseno 6). Havaitut säröalueet merkitty yllimpään kuvaan punaisilla suorakaiteilla.

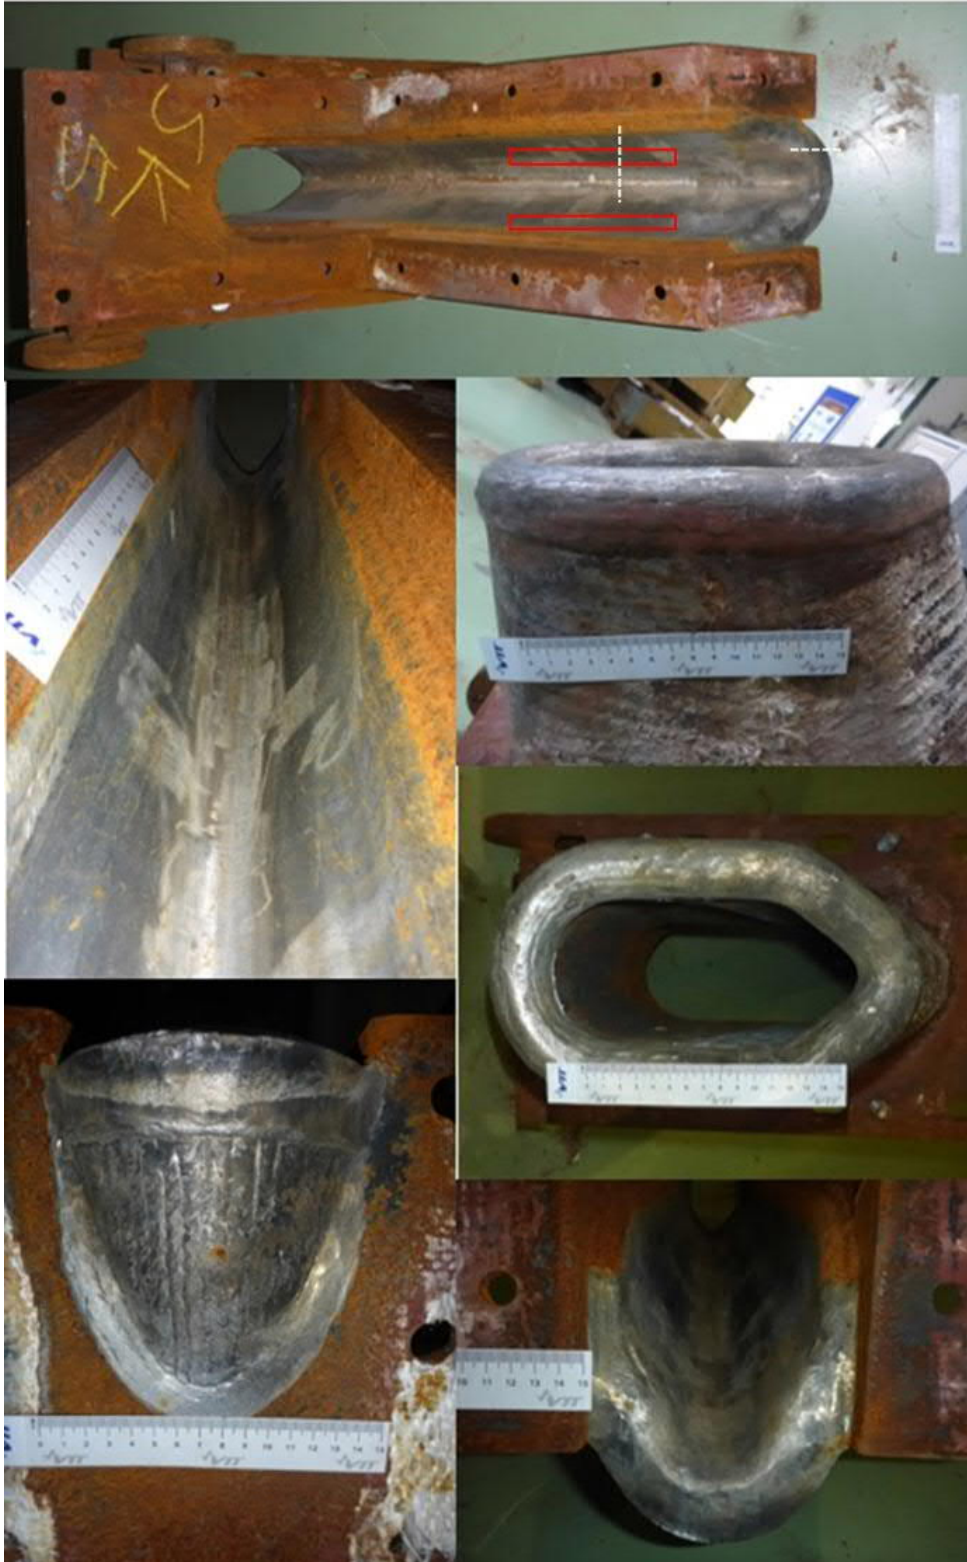
Kaukopäästä tutkimuksiin toimitettiin kaksi kourua; yksi Andritzind compound -kouru SK5:lta sekä yksi jättöpäästä pinnoitettu Valmetin sulakouru SK6:lta, tästä lähtien Kaukopää SK5 ja Kaukopää SK6. Kyseiset sulakourut olivat olleet käytössä 12 kuukautta. Kaukopää SK5:ssä havaittiin kourun seinämällä pieniä säröjä (Kuva 12). Kaukopää SK6:ssa havaittiin jättöpäädysssä syöpymiä (Kuva 13). Nämä kourut valittiin tarkempaan tutkimukseen.

Kuva 12. Tutkimuksiin toimitettu kouru (Kaukopää SK5). Säröytyneet alueet merkitty yllimpään kuvaan punaisilla suorakaiteilla. Poikkileikkaushieiden paikat ovat merkitty kuvaan valkoisella katkoviivalla.

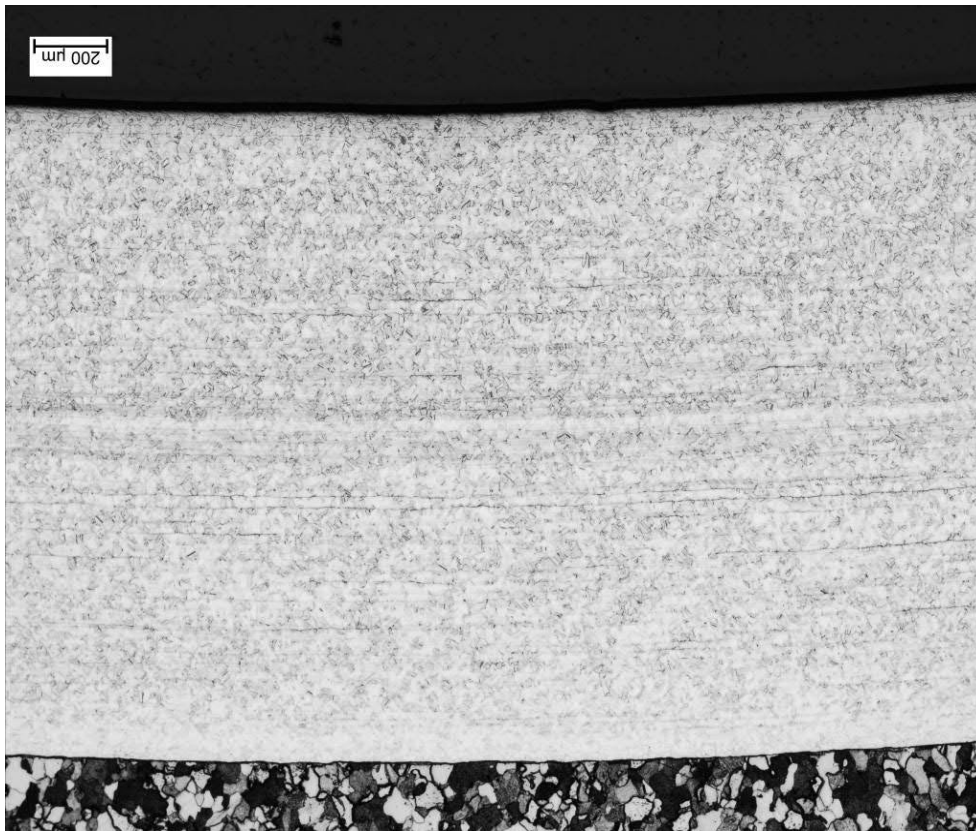
Kaukopää SK5 sulakourun pohjalta tehdyssä poikkileikkausnäytteessä havaittiin pinnoitteen puolella noin 55  $\mu\text{m}$  matkalla karbideja raerajoilla sekä perusaineen puolella noin 200  $\mu\text{m}$  hiilenkatovyöhyke. Pinnoitteen ulkopinta oli verrattain tasainen ja siinä havaittiin vain hyvin matalia pieniä säröjä. Pohjan sisäpinnalla vesikierron puolella havaittiin yhtenäinen < 10  $\mu\text{m}$  paksu oksidi sekä satunnaisia noin 60  $\mu\text{m}$  kokoisia oksidisaarekkeitä. Perusaineen

Kuva 14. Kaukopää SK5 poikkileikkaus sulakourun pohjalta, pinnoite ylhäällä syövytetty

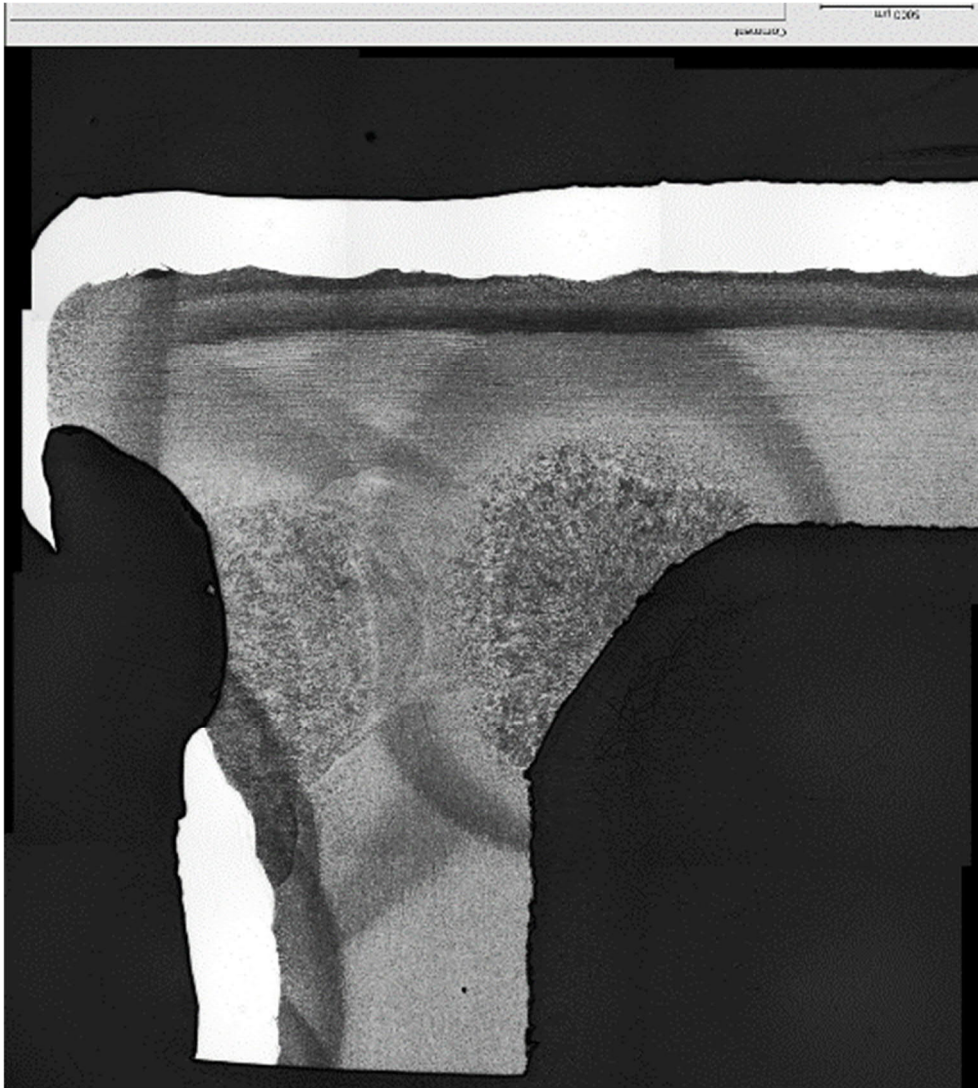
Kaukopää SK6:n pinnoitetun jättöpään poikkileikkauksessa havaittiin suuri syöpymäkuoppa, joka ulottui syväälle pinnoitteen alle perusaineeseen (Kuva 35). Pinnoitteen pinnalla ei havaittu jäämiä kerrostumista, mutta kuopan pohjalla perusaineen pinnalla havaittiin paksuhkoja kerrostumia, jotka sisälsivät rautaoksidin lisäksi pieniä määriä rikkiä. Mikrorakenne perusaineessa muutosvyöhykkeen ulkopuolella oli ferriittis-perliittinen eikä siinä havaittu merkkejä hajaantumisesta (Kuva 36 ja Kuva 37).

Kuva 35. Kaukopää SK6 jättöpään poikkileikkaus

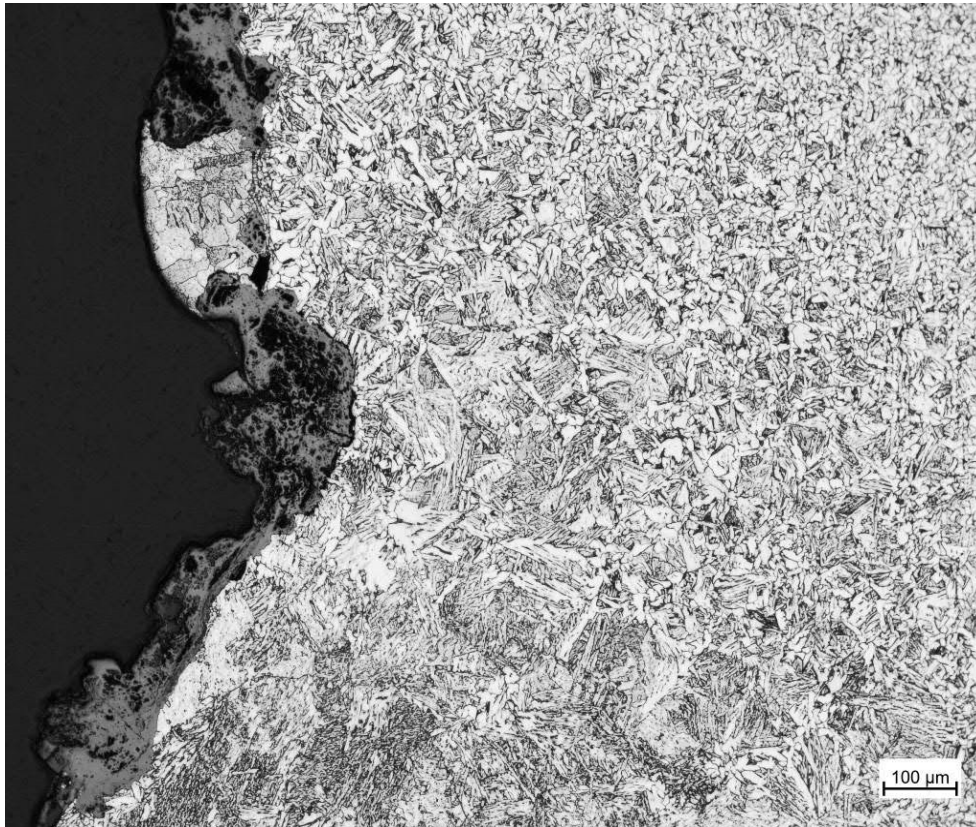
Kuva 36. Kaukopää SK6, kerrostumaa jättöpään syöpymäkuopan pohjalla

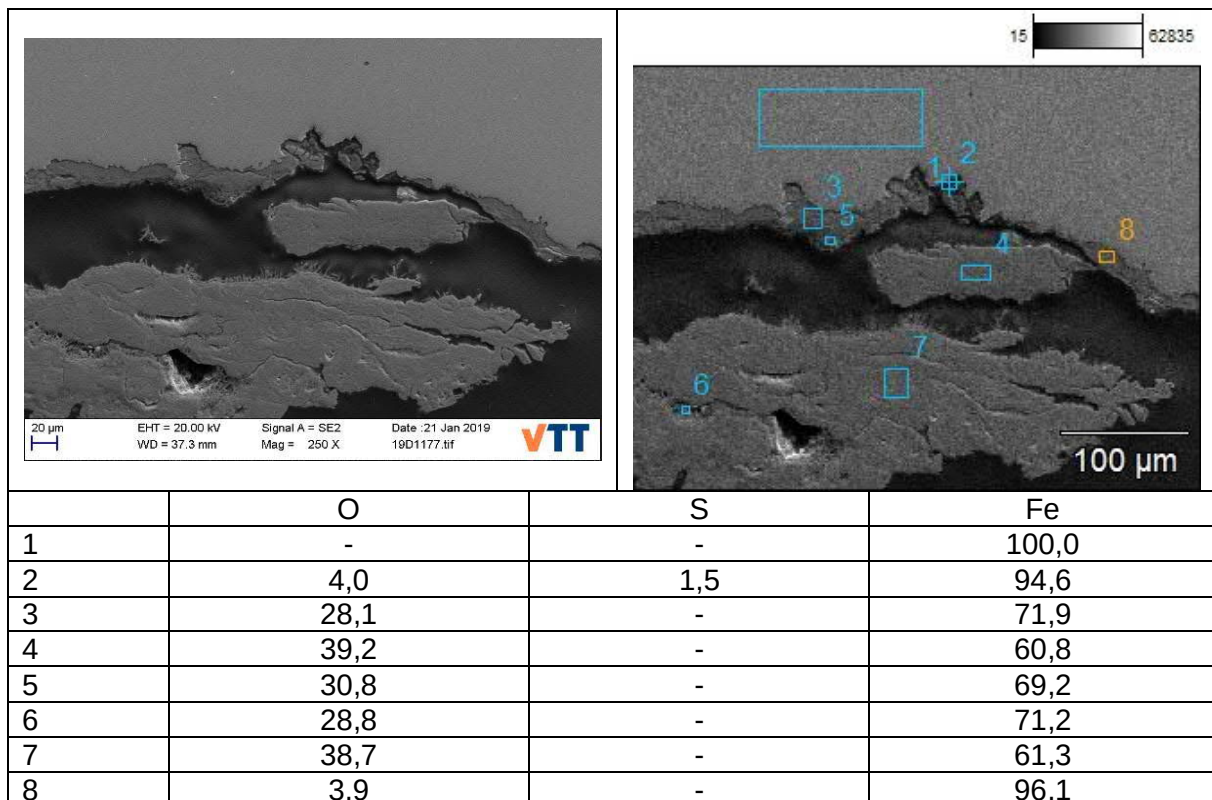
Kuva 37. Kaukopää SK6, jättöpään syöpymässä olevan kerrostuman koostumus (paino-%)

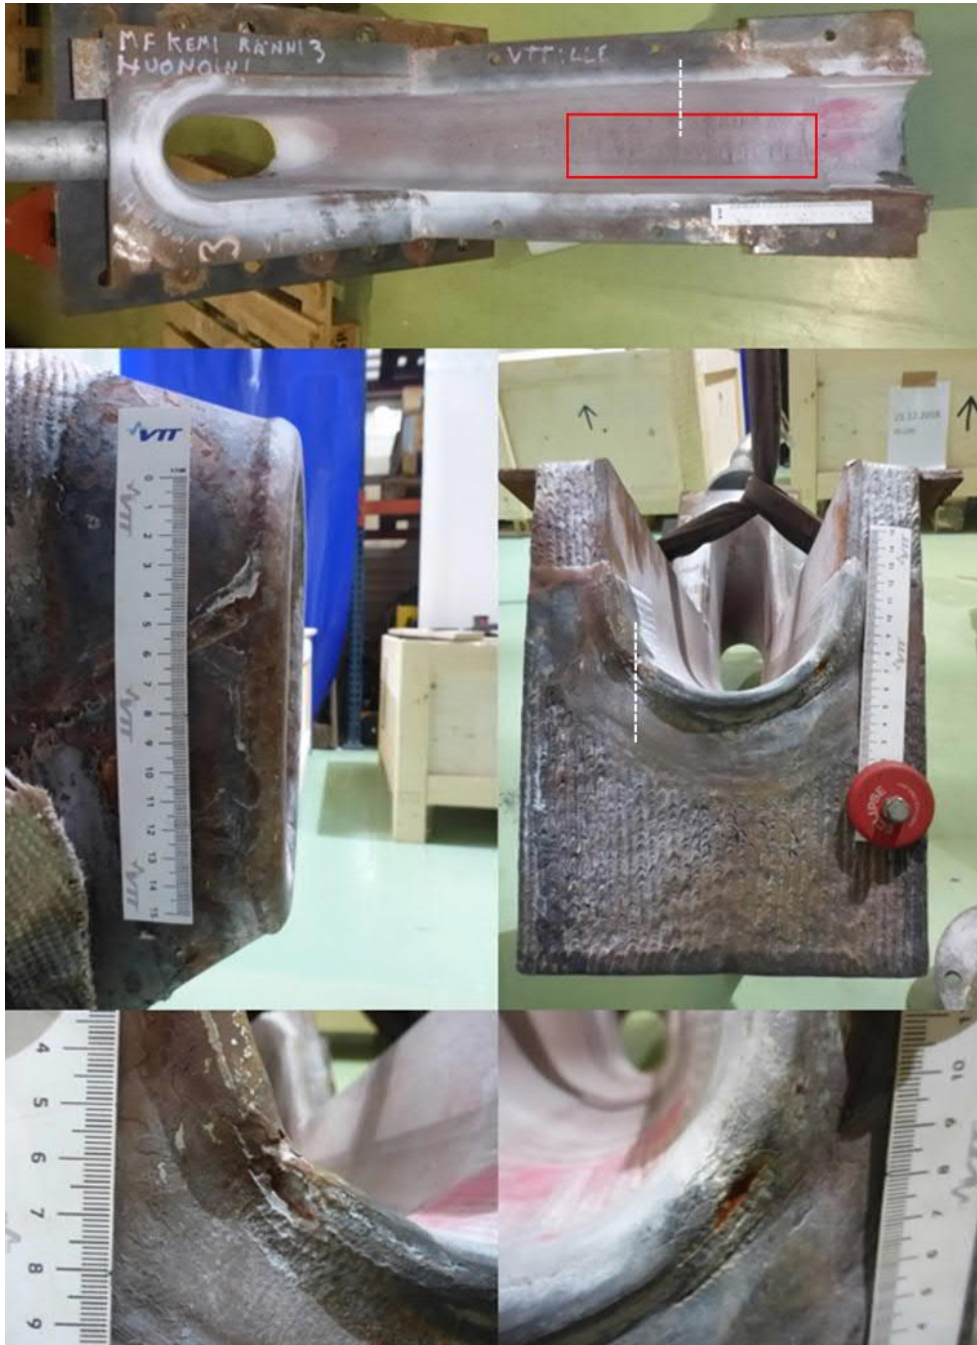
Kemistä tutkimuksiin toimitettiin Valmetin valmistamat jättöpäädystä pinnoitetut sulakourut 3 ja 5, tästä eteenpäin Kemi 3 ja Kemi 5 (Kuva 38 ja Kuva 40). Kourut olivat olleet käytössä noin 12 kuukautta. Kourujen jättöpäädyt sekä kourun pohja noin 110 mm matkalta päädyistä olivat pinnoitettuja. Visuaalisen tarkastuksen aikana kouruissa havaittiin säröjä molempien kourujen pohjalla (Kuva 39). Säröily oli voimakkaampaa ja syvempää kourussa 3, jossa sitä havaittiin myös pinnoitetussa päädyssä. Kemi 3 jättöpäädystä havaittiin myös syöpymää.

Kuva 38. Tutkimuksiin toimitettu kouru (Kemi 3). Säröytynyt alue on merkitty yllimpään kuvaan punaisilla suorakaiteilla. Poikkileikkaushieiden paikat ovat merkitty kuviin valkoisella katkoviivalla.

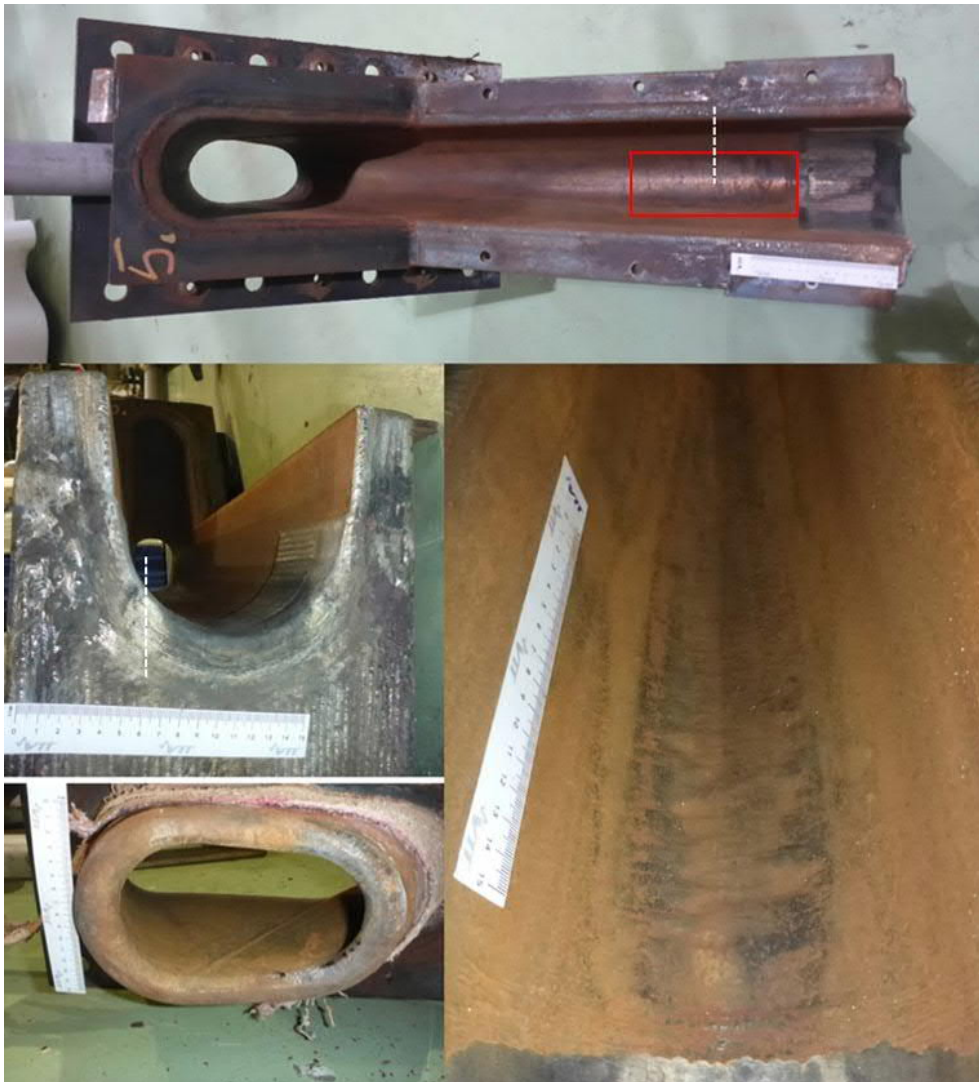
Kuva 40. Tutkimuksiin toimitettu sulakouru (Kemi 5). Säröytyneet alueet merkitty ylimpään kuvaan punaisilla suorakaiteilla. Poikkileikkaushieiden paikat ovat merkitty kuviin valkoisella katkoviivalla.

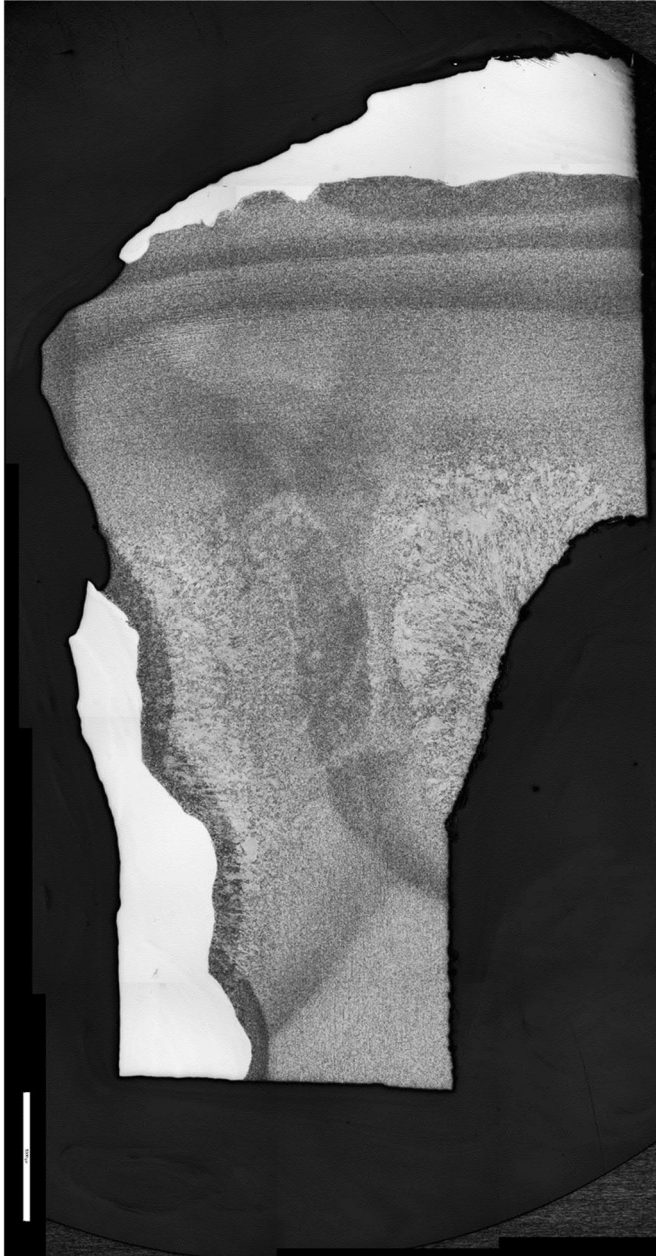
Kemi 3 sulakourun pinnoitetusta jättöpäädystä tehdyssä poikkileikkausnäytteessä havaittiin syöpymää perusaineeseen asti (Kuva 49). Syöpymä koostui pääosin raudan oksideista, lisäksi löytyi pieniä määriä magnesiumia, alumiinia, piitä, rikkiä, klooria, kalsiumia, kromia, mangaania ja molybdeenia (Kuva 51). Tällä kohtaa sisäpinnalla vesikierron puolella havaittiin noin 160 µm paksu rautaoksidikerros, josta analysoitiin lisäksi fluoria, alumiinia, piitä, rikkiä, klooria, titaania ja mangaania (Kuva 52 ja Kuva 53). Kourun mikrorakenne oli ferriittis-perliittinen ja siinä havaittiin lievää lämpökuorman aiheuttamaa rakenteen hajaantumista muutosvyöhykkeen ulkopuolella (Kuva 54 ja Kuva 55). Jättöpäädyn ulkopinnalla pinnoiteen pinnalla huokoisen suolakerrostuman alla havaittiin ohut raudan, nikkelin ja kromin sekaoksidi, jossa oli lisäksi natriumia, magnesiumia, alumiinia, piitä, rikkiä, klooria, kalsiumia ja mangaania (Kuva 56).

Kuva 49. Kemi 3 sulakourun jättöpään poikkileikkaus

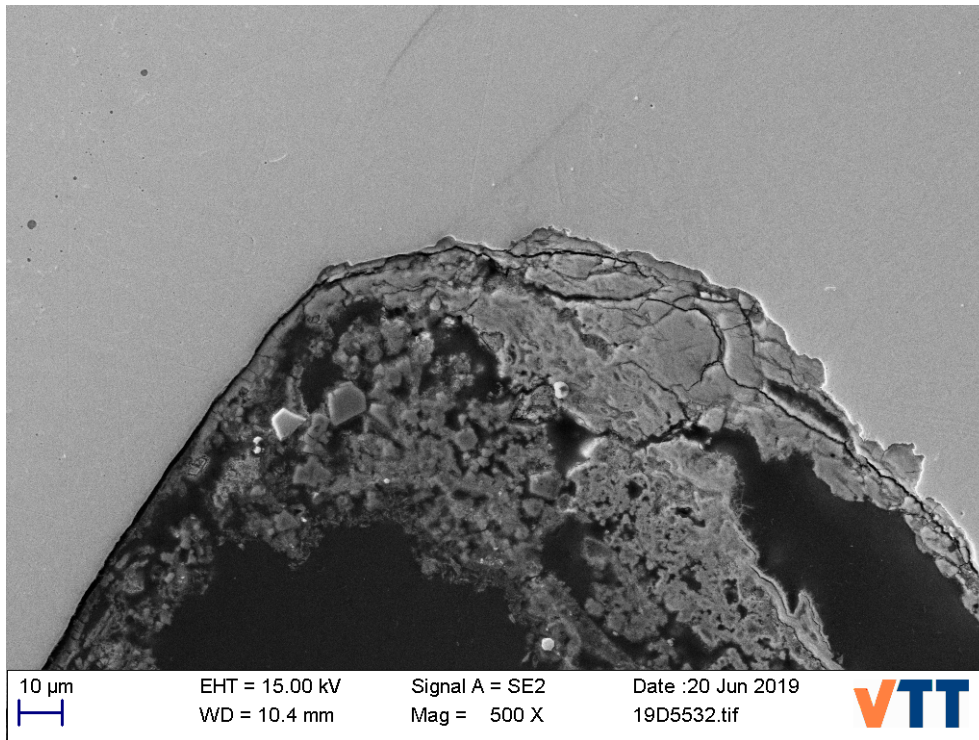
Kuva 50. Kemi 3, kerrostumaa pinnoitteen ja perusaineen rajalla

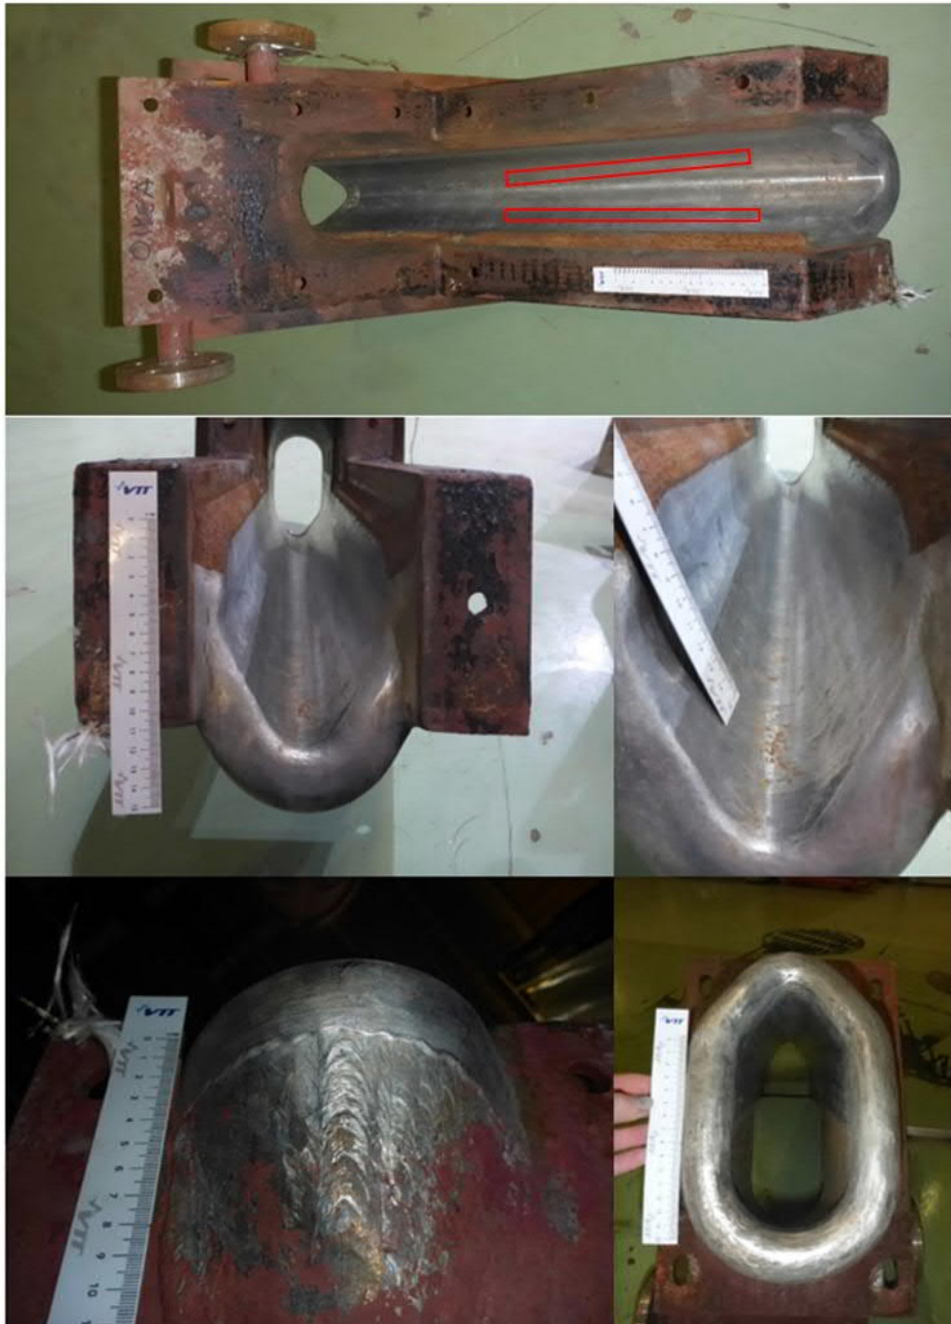
Tutkimuksiin toimitettiin Andritzin valmistamat compound -kourut, tästä eteenpäin Kotkamills oikea ja Kotkamills vasen (Kuva 71 ja Kuva 72). Kourut olivat olleet käytössä vuoden ajan. Vasemmasta kourusta oli irrotettu pala ennen toimitusta. Visuaalisessa tarkastuksessa molemmissa kouruissa havaittiin runsaasti säröjä seinämillä.

Kuva 71. Tutkimuksiin toimitettu kouru (Kotkamills oikea). Säröytyneet alueet on merkitty yläkuvaan punaisilla suorakulmioilla.

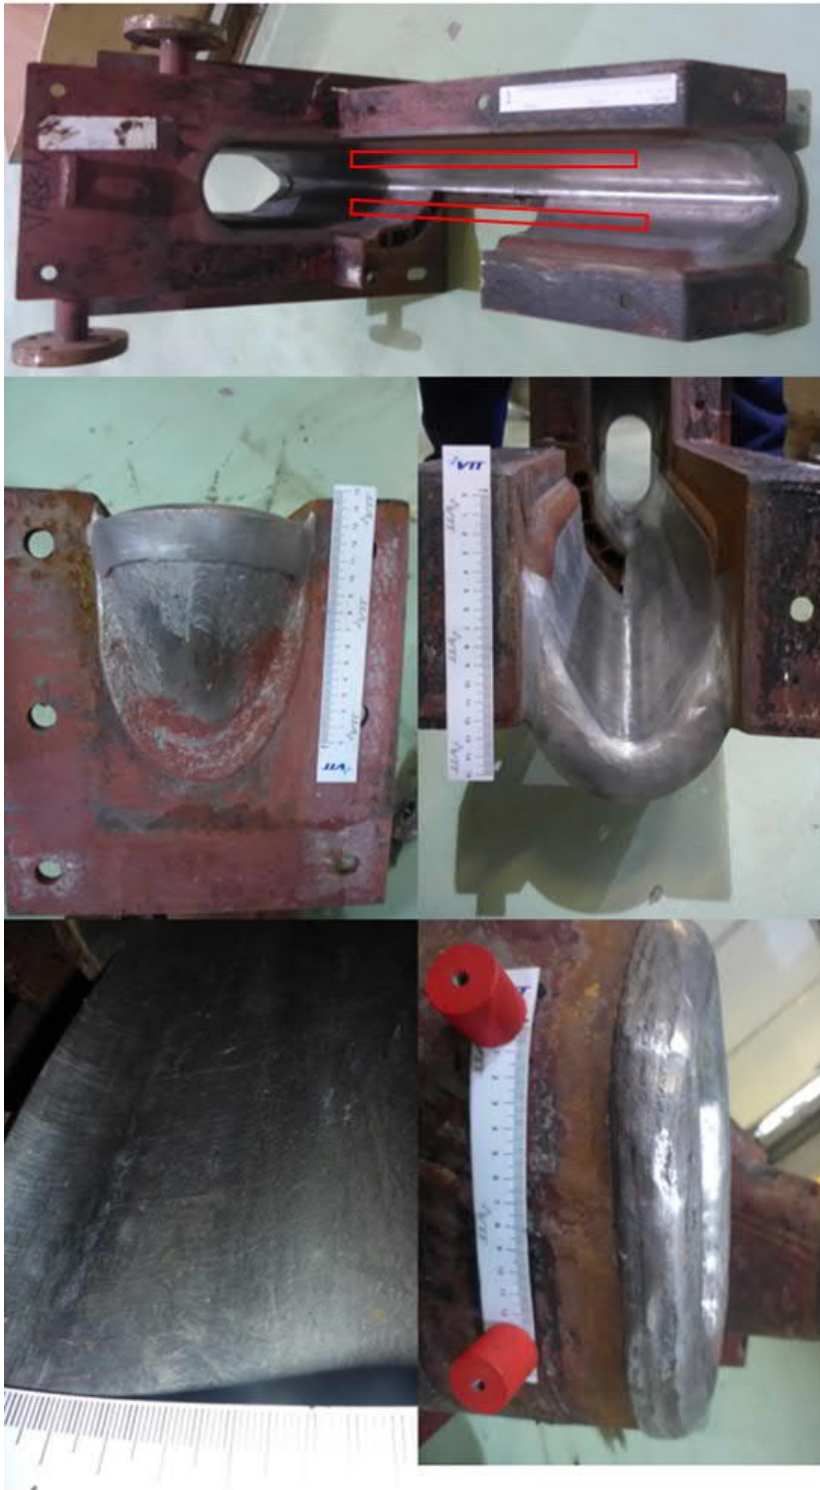
Kuva 72. Tutkimuksiin toimitettu kouru (Kotkamills vasen). Säröytyneet alueet on merkitty ylimpään kuvaan punaisilla suorakulmioilla.

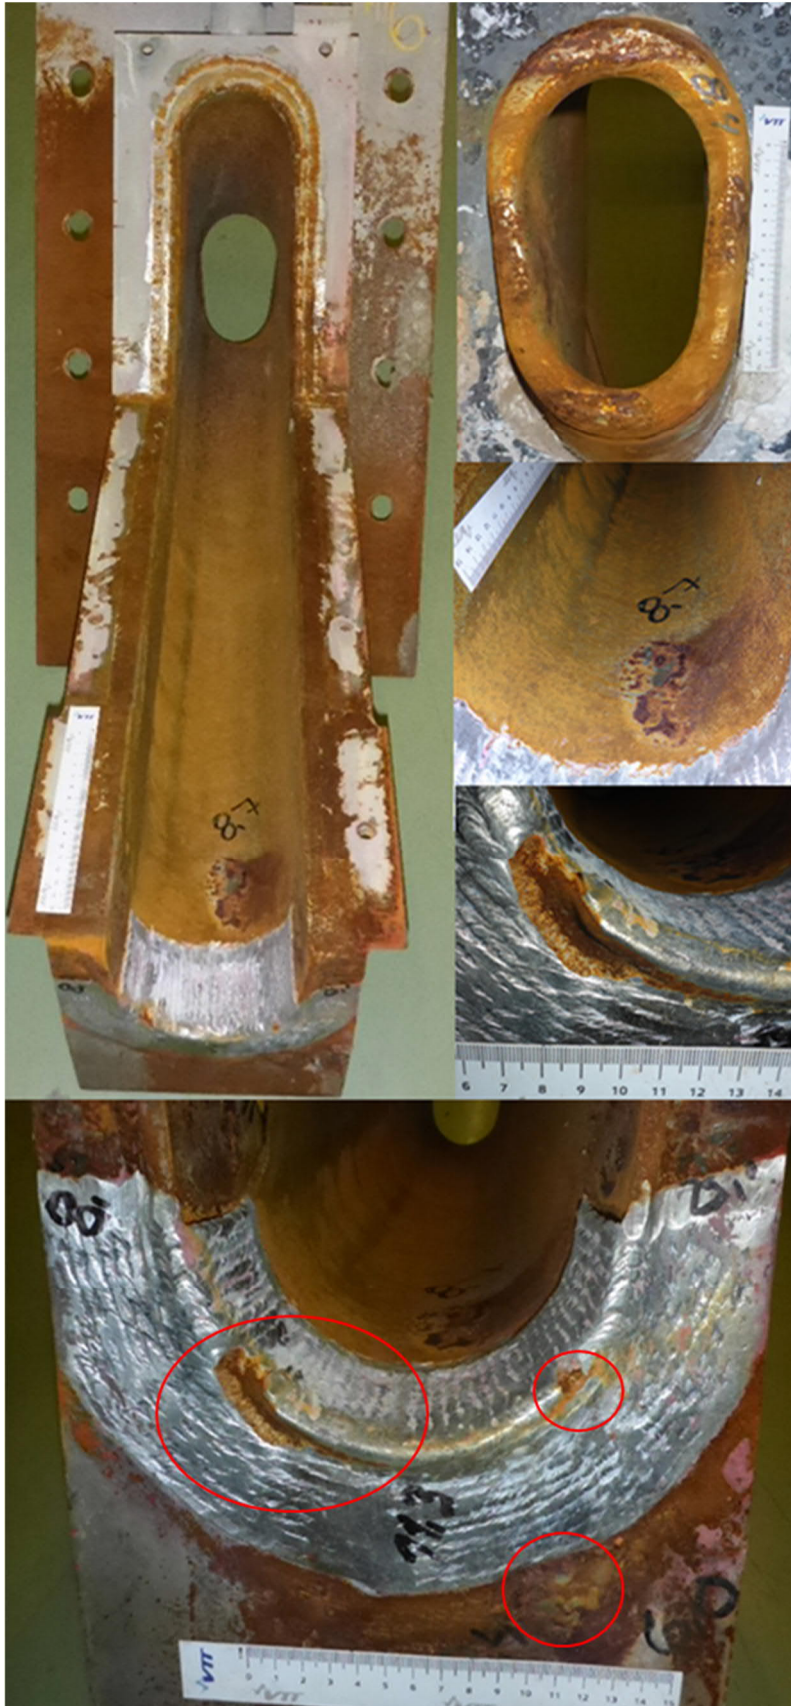
Tutkimuksiin toimitettiin sulakourut 6 ja 7, tästä eteenpäin Kymi 6 ja Kymi 7 (Kuva 71 ja Kuva 72). Kourut olivat Valmetin toimittamat ja olivat olleet käytössä 12 kuukautta. Kourujen jättöpäädyst sekä kourun pohja noin 100 mm matkalta päädystä olivat pinnoitettuja. Visuaalisessa tarkastuksessa kummassakaan kourussa ei havaittu säröjä. Kymi 6 kourussa havaittiin jättöpäädystä syöpymäkuoppia pinnoitteessa sekä perusaineessa. Tämän lisäksi

kouruosan perusaine oli hieman syöpynyt pinnoiterajapinnassa (Kuva 73). Kymi 7 sulakourussa oli jättöpäädyssä nähtävissä pieniä syöpymäkuoppia (Kuva 74).

Kuva 73. Sulakouru Kymi 6. Syöpymäkohdat merkitty punaisella.

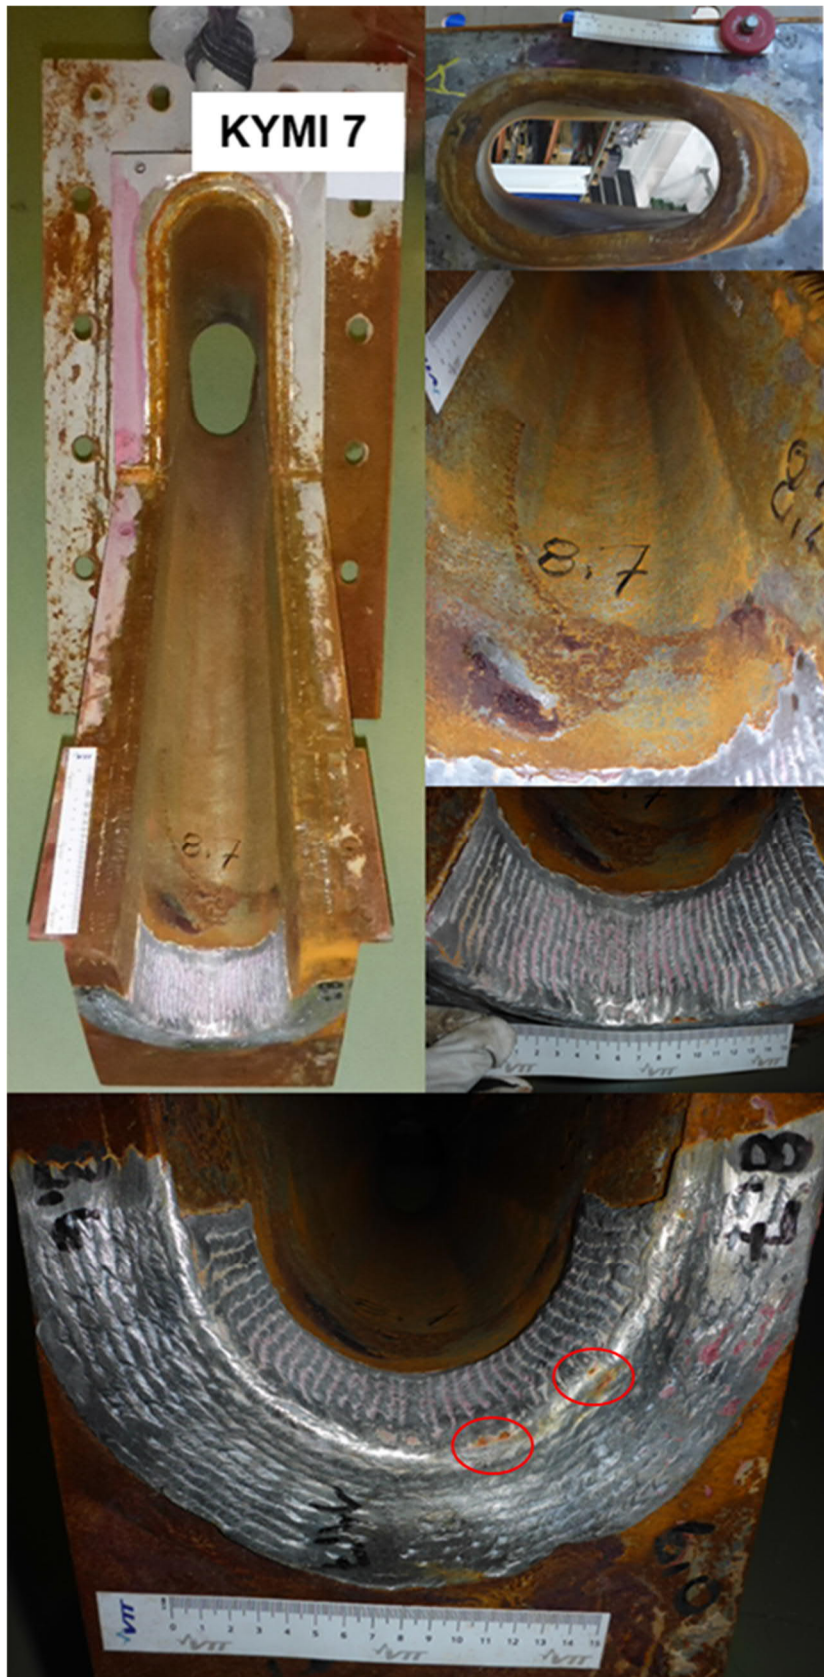
Kuva 74. Sulakouru Kymi 7. Syöpymäalueet merkitty punaisella.

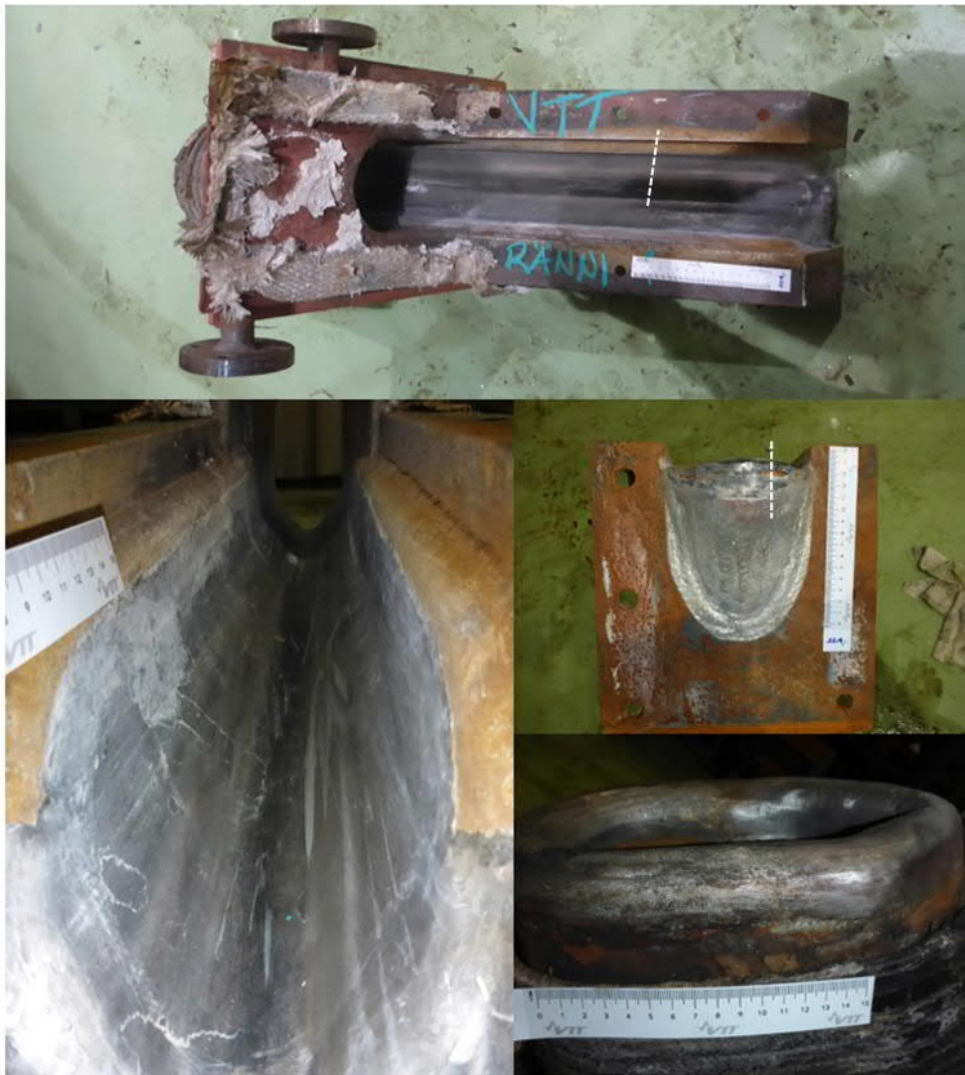
tarkastuksessa kourussa Oulu 1 havaittiin jättöpäässä syöpymää ja kourussa Oulu 4 säröjä seinämillä.

Kuva 75. Tutkimuksiin toimitettu sulakouru, Oulu 1. Näytteiden ottopaikat on merkitty valkoisilla katkoviivoilla kuviin.

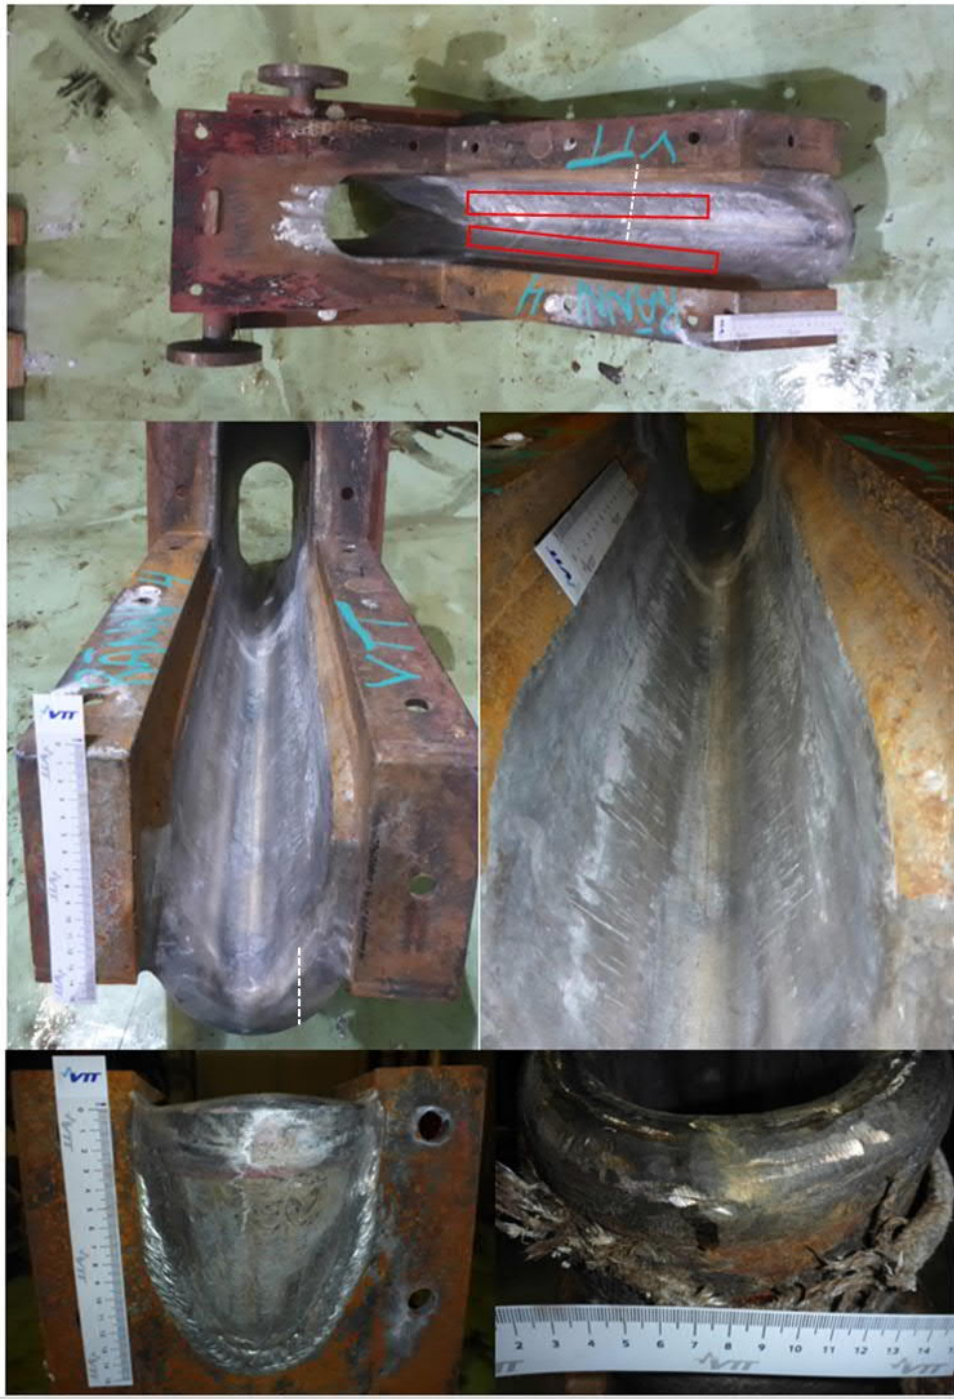
Kuva 77. Tutkimuksiin toimitettu sulakouru, Oulu 4. Säröytyneet alueet onmerkitty yllimpään kuvaan punaisilla suorakaiteilla. Jättöpään poikkileikkausnäyte on tehty valkoisen katkoviivan kohdalta.
