**Suomen Soodakattilayhdistys ry**

**Sulakourujen materiaalitutkimus**

**Raportti 2/2020**

# Sulakourujen materiaalitutkimus

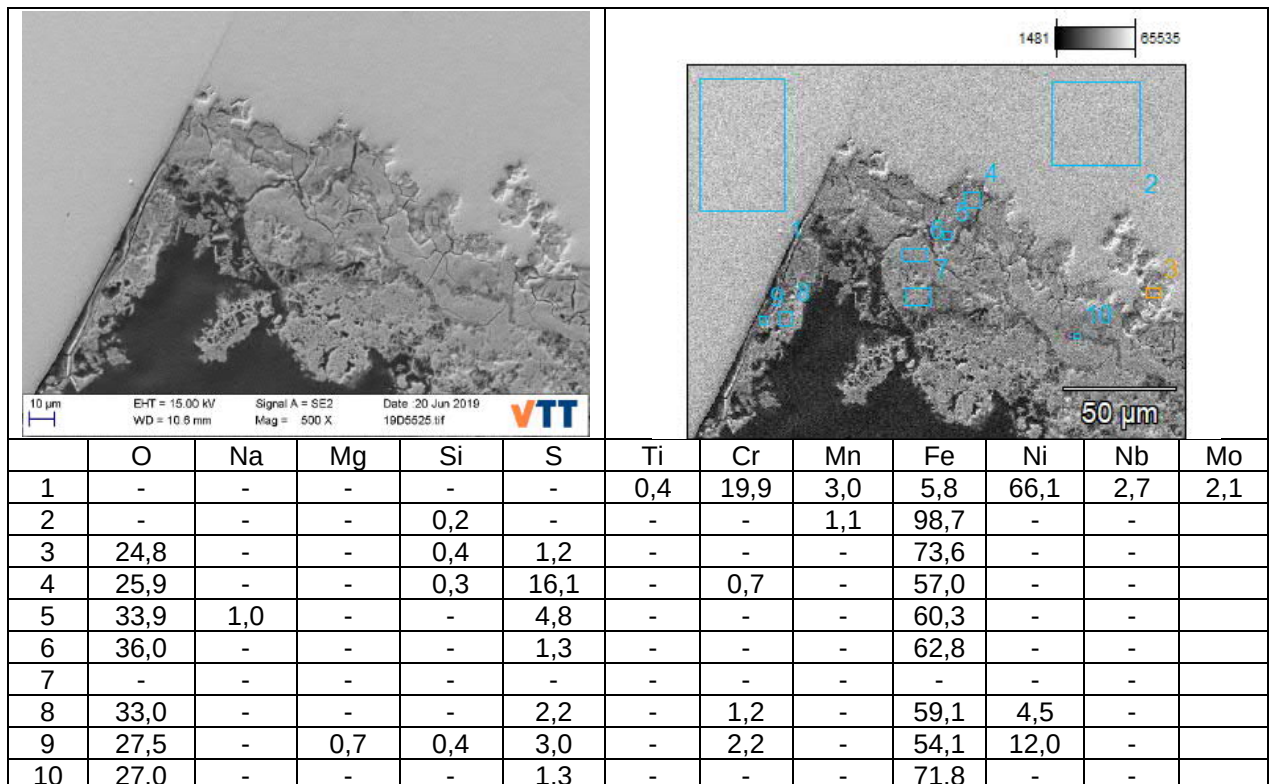
Kuva 88. Oulu 1 jättöpäädyn syöpymäkuopan kerrostuman koostumus (paino-%)

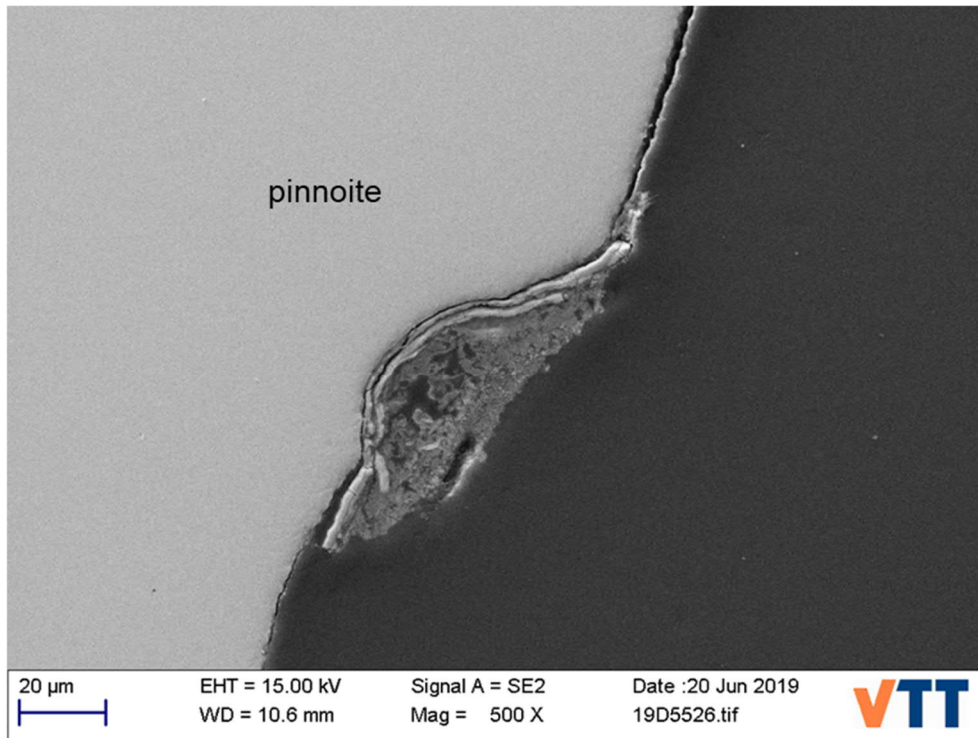
Kuva 89. Oulu 1, jättöpäädyn syöpymäkuopasta kerrostumaa pinnoitteen päällä

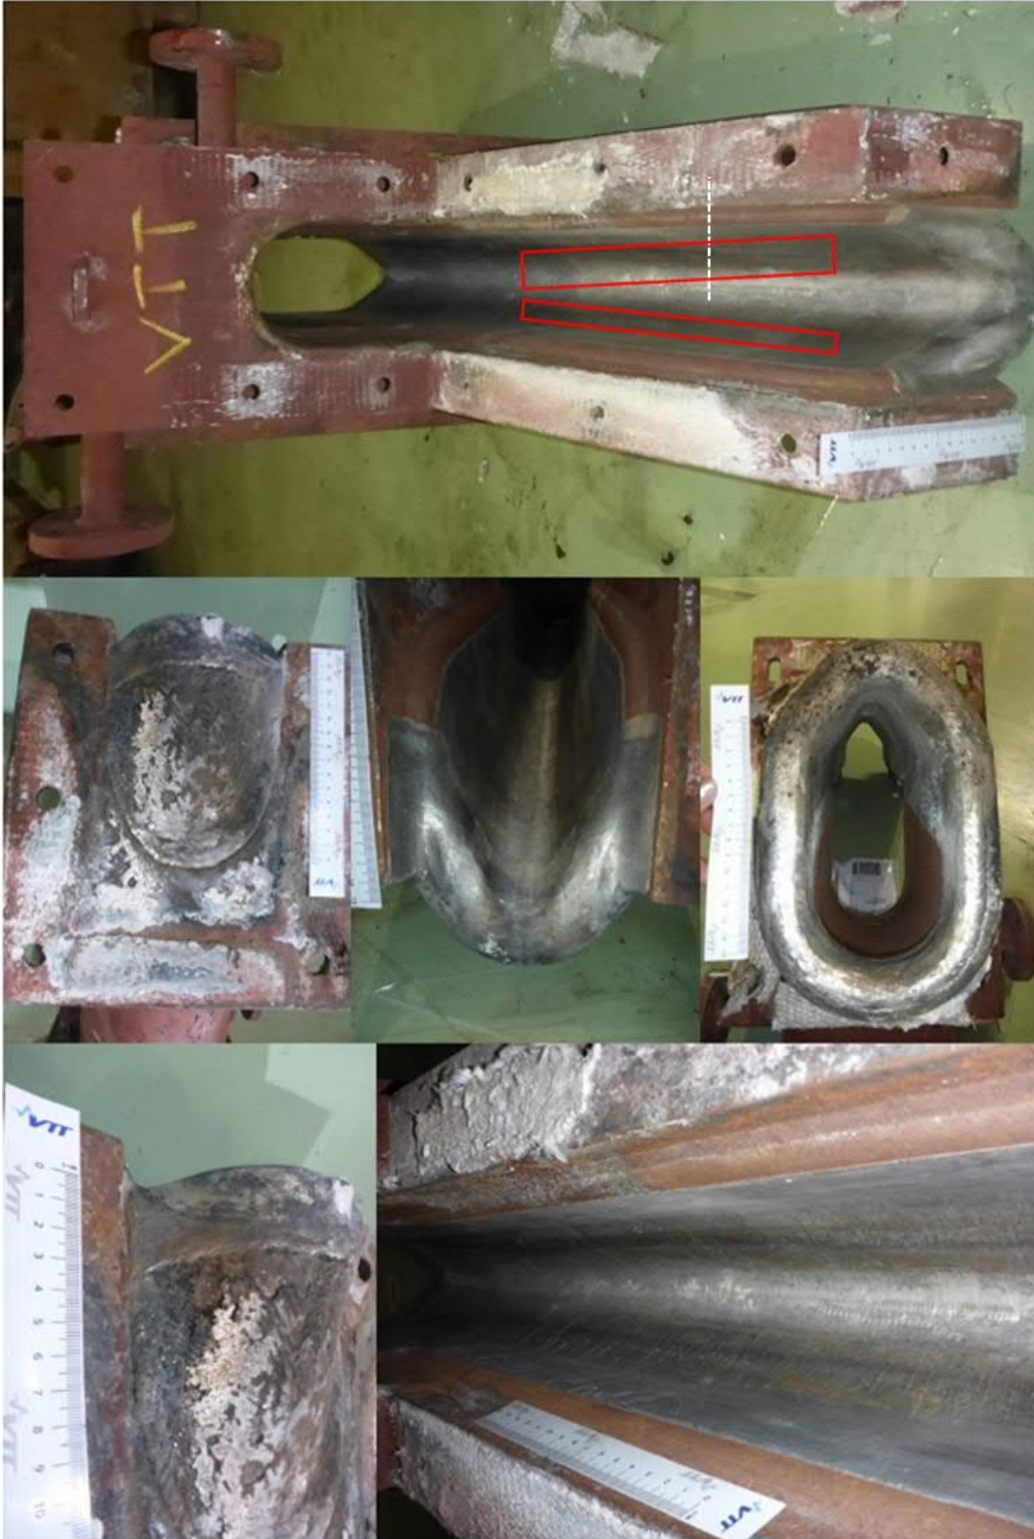
Aikaisemman käytön aikana kourujen jättöpää oli syöpynyt kaksi kertaa peräkkäin seisokkien välissä. Syöpymien syyksi löydettiin liuottajan liian korkea pinta, jonka vuoksi kourujen päädyt pinnoitettiin. Alun kahden vuoden ajojaksoista huolimatta 14 vuoden aikana ongelmia on ollut kaksi kertaa. Visuaalisessa tarkastuksessa käytössä olleessa kourussa Pietarsaari X havaittiin runsaasti säröjä kourun seinämällä. Kourussa Pietarsaari Y havaittiin vain pieniä säröjä satunnaisesti.

Kuva 105. Tutkimuksiin toimitettu kouru (Pietarsaari X). Säröytyneet alueet on merkitty ylläpään kuvaan punaisilla suorakaiteilla. Poikkileikkaushieen paikka on merkitty kuvaan valkoisella katkoviivalla.

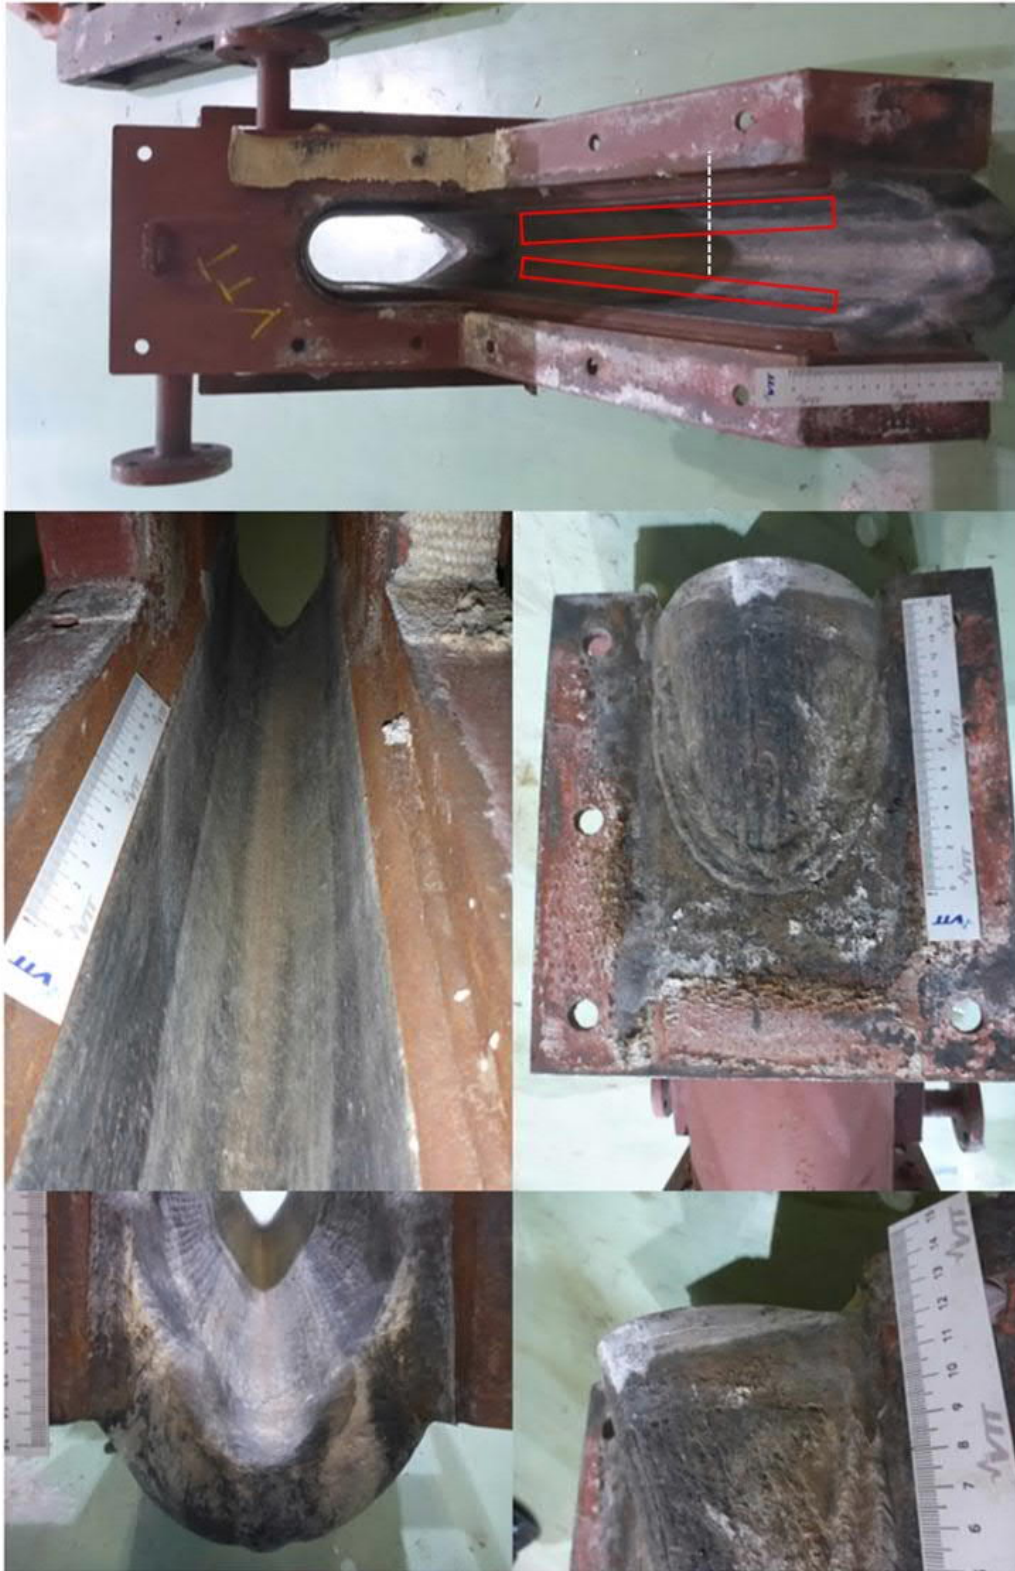
Kuva 106. Tutkimuksiin toimitettu kouru (Pietarsaari Y). Säröytyneet alueet merkitty yllimpään kuvaan punaisilla suorakaiteilla. Poikkileikkaushieen paikka on merkitty kuvaan valkoisella katkoviivalla.

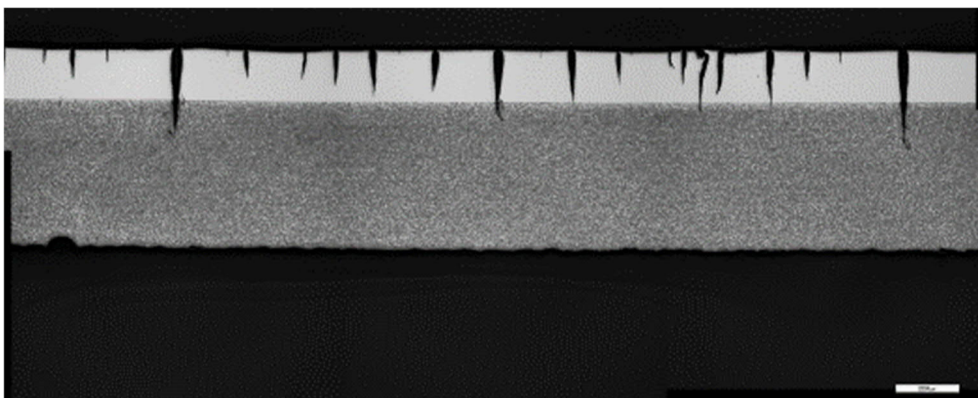
Pietarsaari X sulakourun seinämältä tehdyssä poikkileikkausnäytteessä havaittiin useita säröjä, joista pisimmät ulottuivat pinnoitteen läpi perusaineeseen (Kuva 112). Syvimpien, perusaineeseen ulottuvien säröjen syvyys oli yli 3000  $\mu\text{m}$ . Osassa pisimmissä säröissä oli havaittavissa sivusäröjä ja osassa perusaine oli alkanut syöpyä pinnoitteen alla (Kuva 113, Kuva 114). Kourun sisäpinnalla ei havaittu yhtenäistä oksidikerrosta, mutta paikallisia oksidisaarekkeita ja noin 60  $\mu\text{m}$  syviä korroosiokuoppia (Kuva 115). Pinnoite-perusainerajapinnassa havaittiin noin 110  $\mu\text{m}$  paksu hiilenkatokerros. Kourun mikrorakenne oli ferriittis-perliittinen eikä siinä havaittu lämpökuorman aiheuttamaa rakenteen hajaantumista (Kuva 116).

Kuva 112. Pietarsaari X, kourun seinämän poikkileikkaus

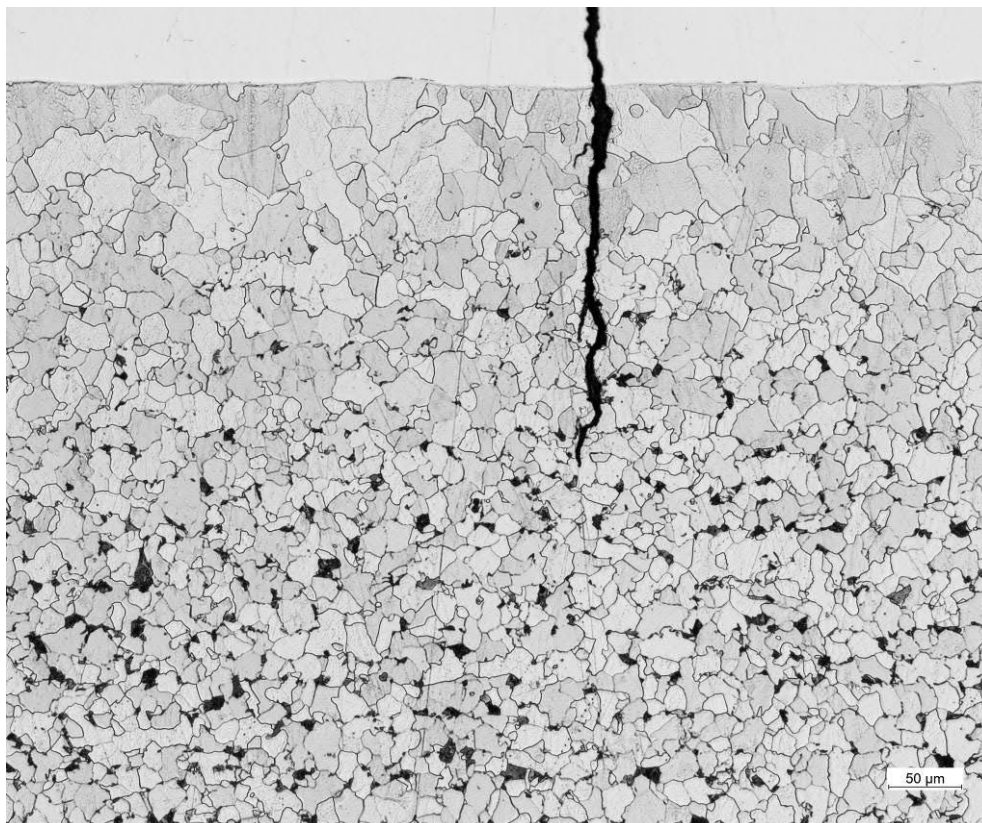
Kuva 113. Pietarsaari X, särön eteneminen perusaineessa kourun seinämällä

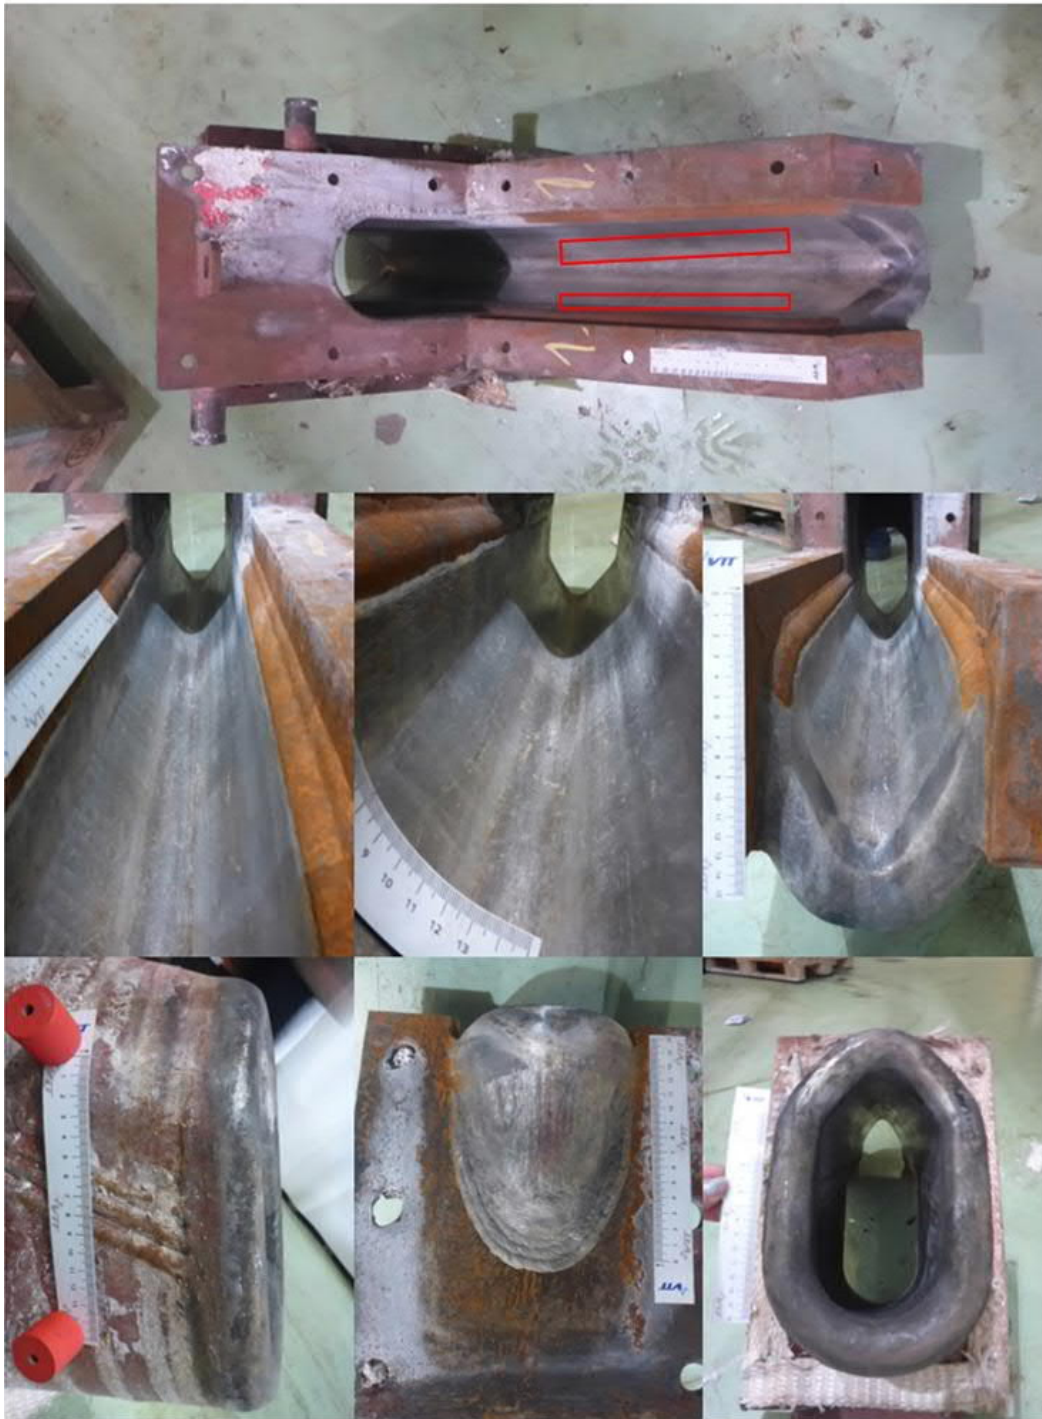
Kuva 142. Tutkimuksiin toimitettu kouru (Veitsiluoto 1). Säröytyneet alueet on merkitty yllimpäin kuvaan punaisilla suorakaiteilla.

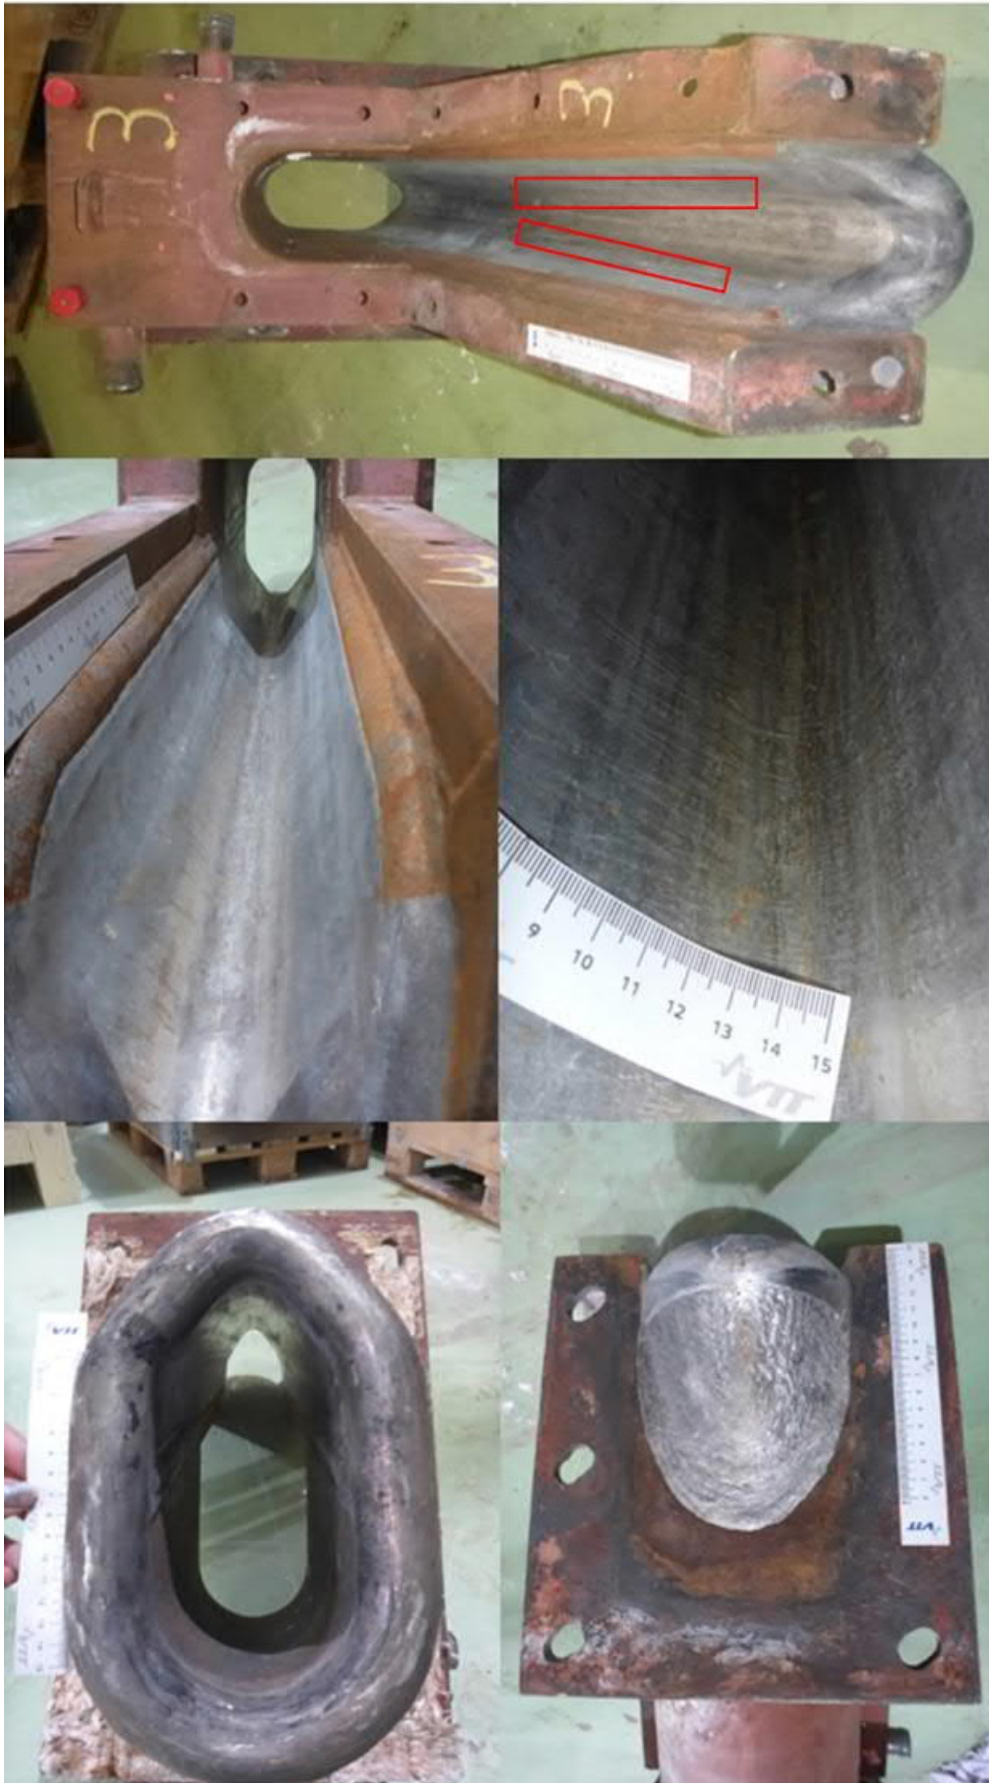
Kuva 143. Tutkimuksiin toimitettu kouru (Veitsiluoto 3). Säröytyneet alueet on merkitty ylläpään kuvaan punaisilla suorakaiteilla.

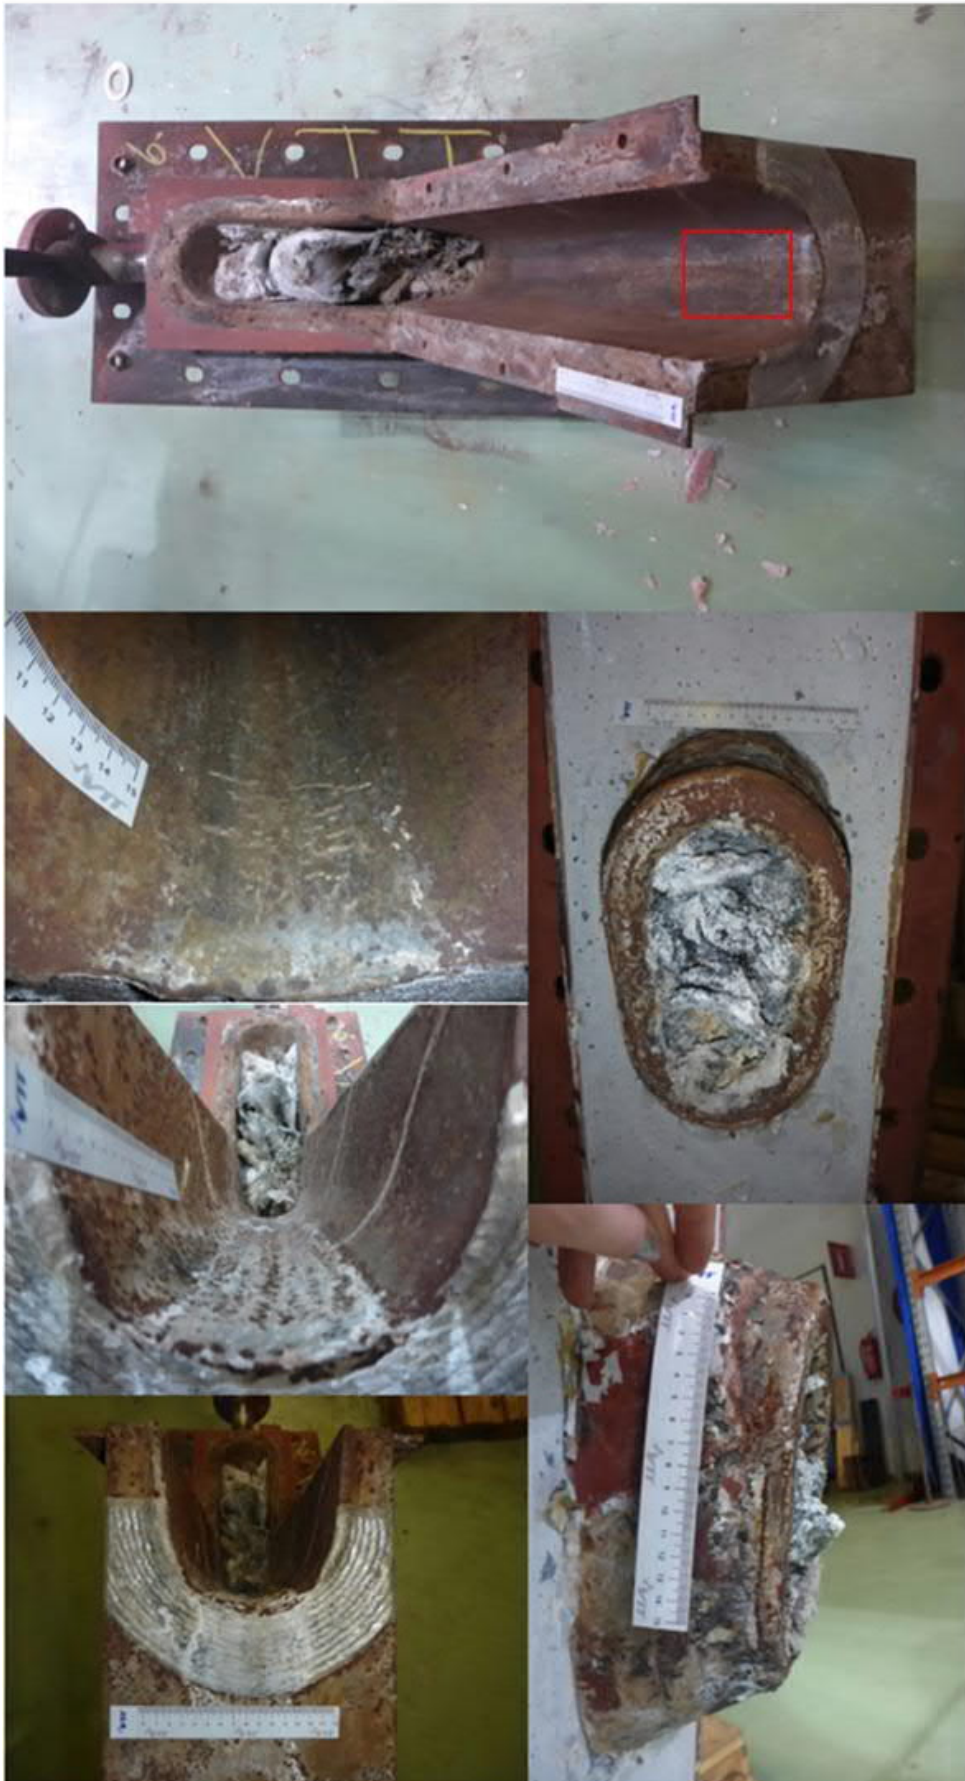
Kuva 145. Tutkimuksiin toimitettu kouru (Äänekoski 6). Säröytynyt alue on merkitty yllimpään kuvaan punaisella suorakaiteella.

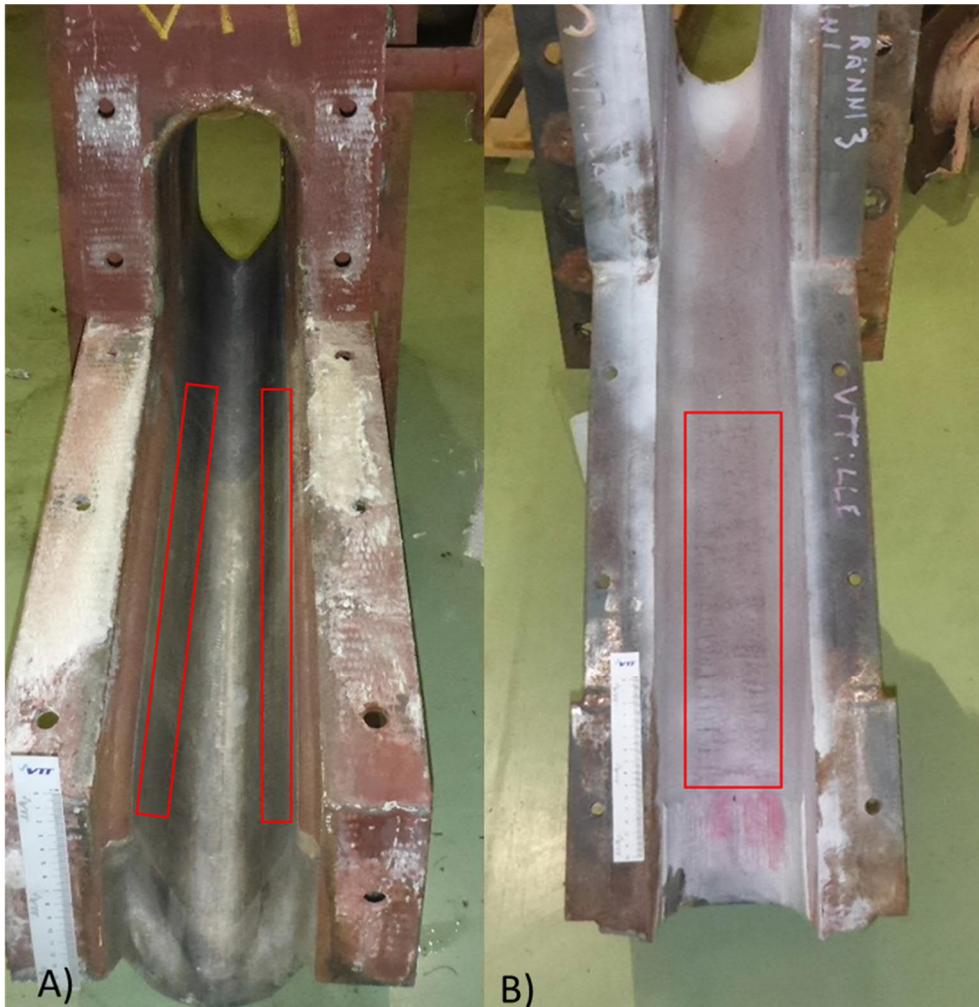
Kuva 147. Havaittujen säröjen sijainti a) Andritzin ja b) Valmetin kouruissa

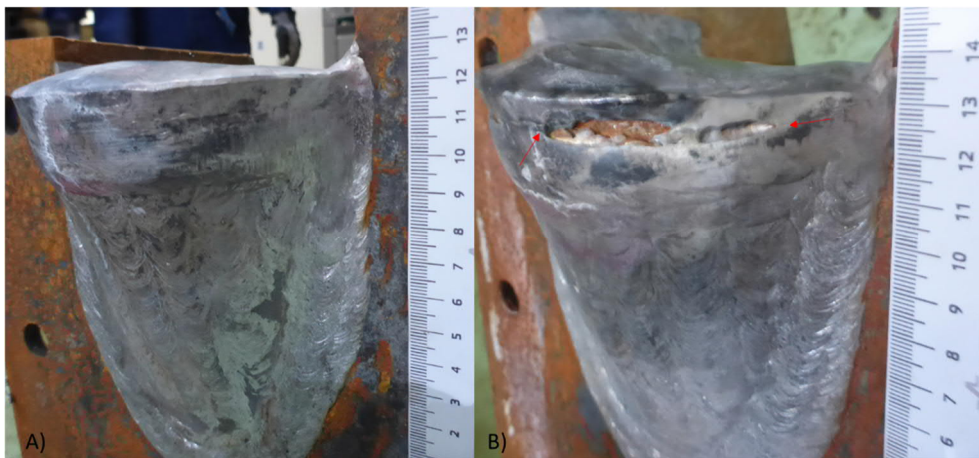
Kuva 149. Andritzin jättöpäädystä havaittu suuri syöpymä a) vaurioitumaton (Oulu 4) ja b) syöpynyt (Oulu 1)
