Erfarenheter med kompondrör

Sprickor i bottentuber i sodahuspannor

SKOG 2011 Sodapannbotten Lite historik

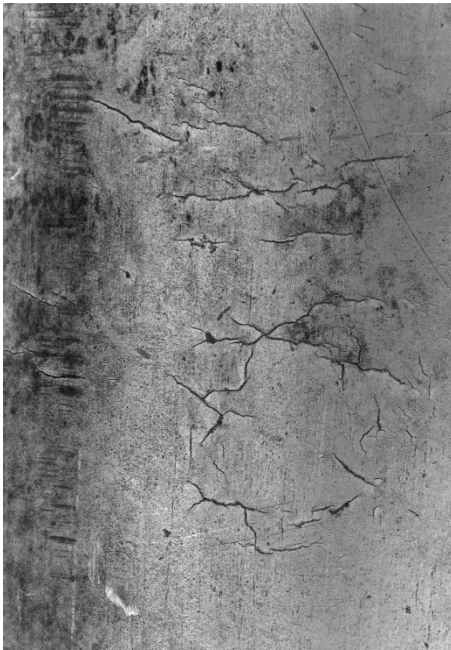
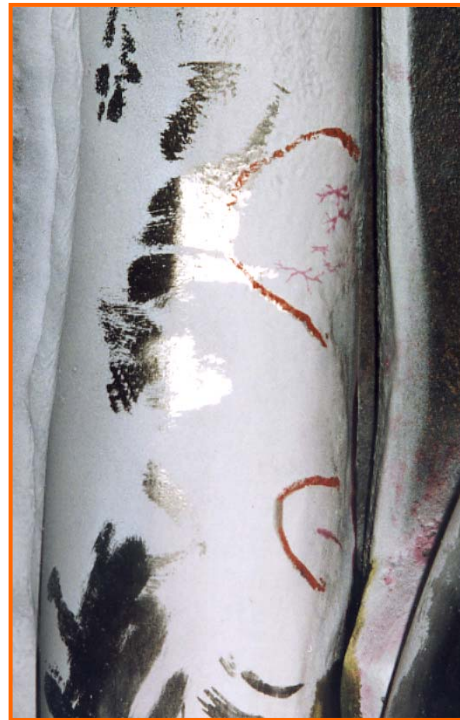
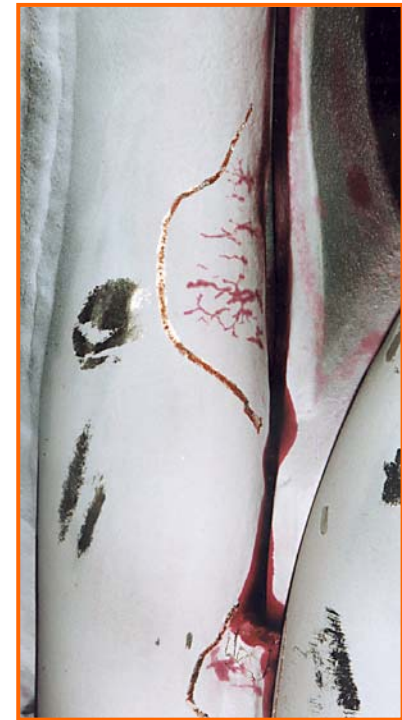
- **Kompoundrör med utvändigt rostfritt på kolstål (304L/SA210A1) började användas i sodahuspannor på 70 talet**
- **Rören fungerade bra och blev snabbt standard för att minimera underhåll och reparation av eldstadsväggar i sodahuspannor.**
- **I början på 80-talet kom rapporter om sprickor i den rostfria komponenten i bottnar**
- **Orsaken till sprickbildning var en kombination av spänningskorrosion och termisk utmattnig**

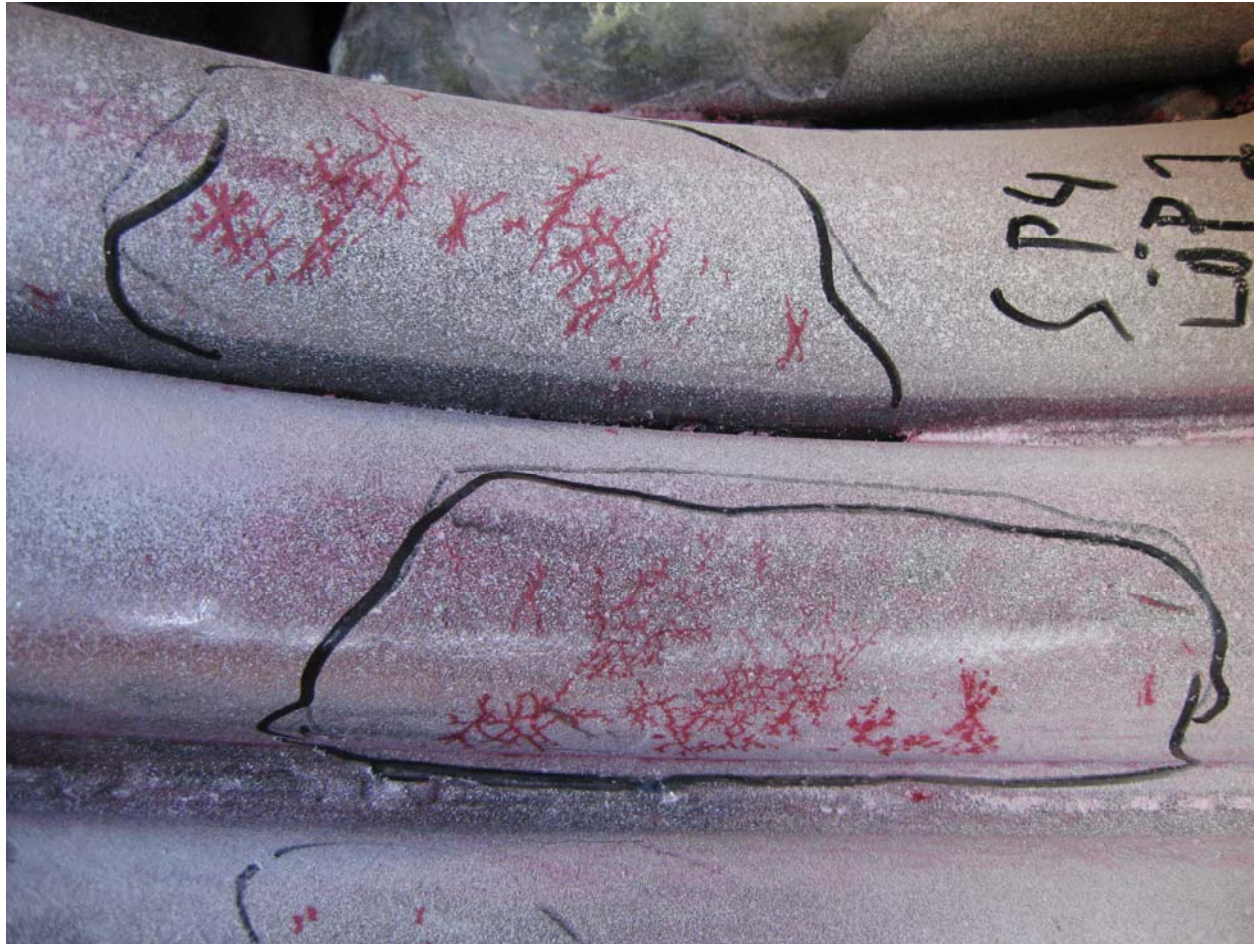
- ▶ Sprickindikering utfördes 2010, ett stort antal indikationer på sprickor framkom på löphålstuberna

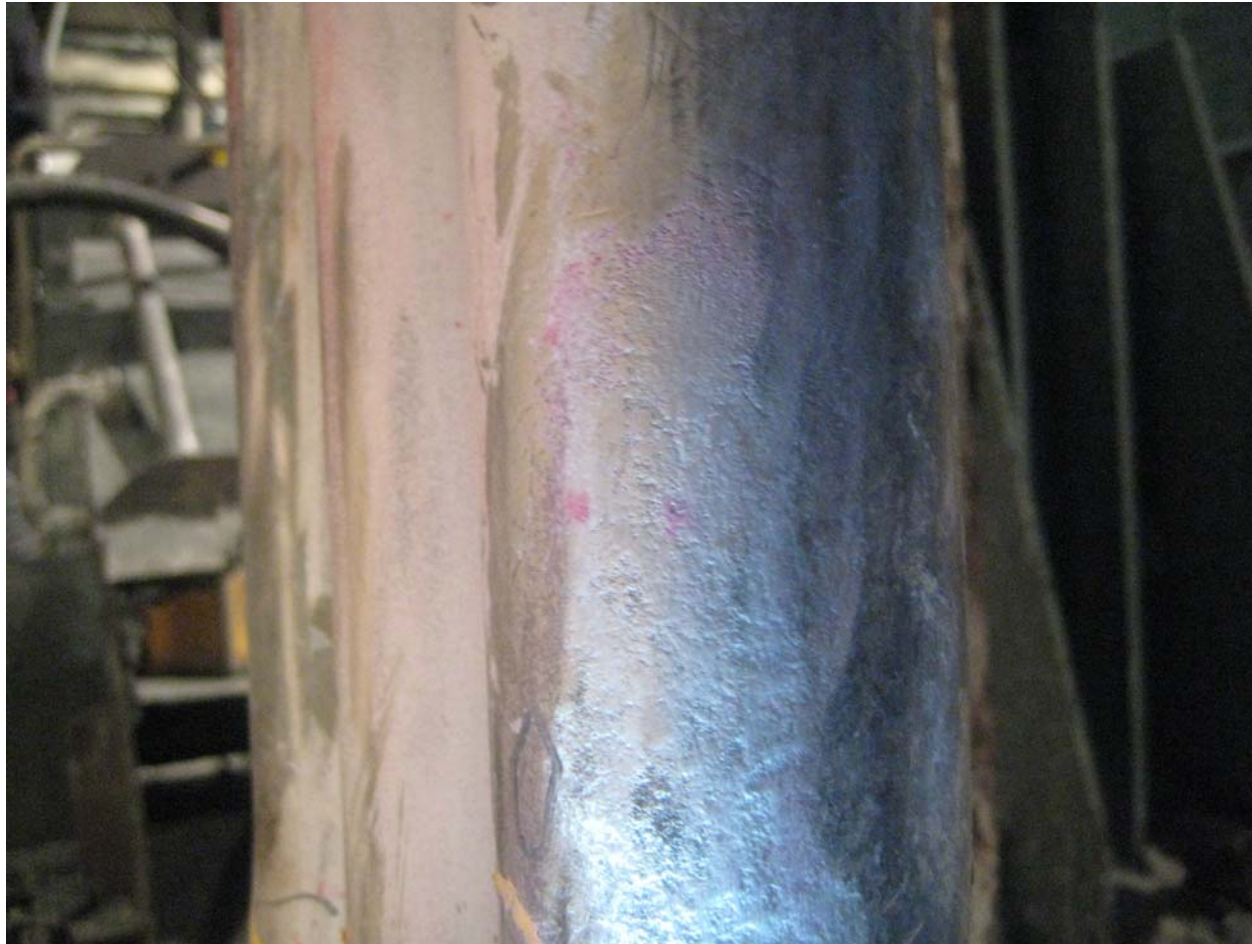
- ▶ **Korrosion i kompondskiktet noterades okulärt, skiktjockleksmätning visade på områden med så tunt gods som 0,3 mm.**

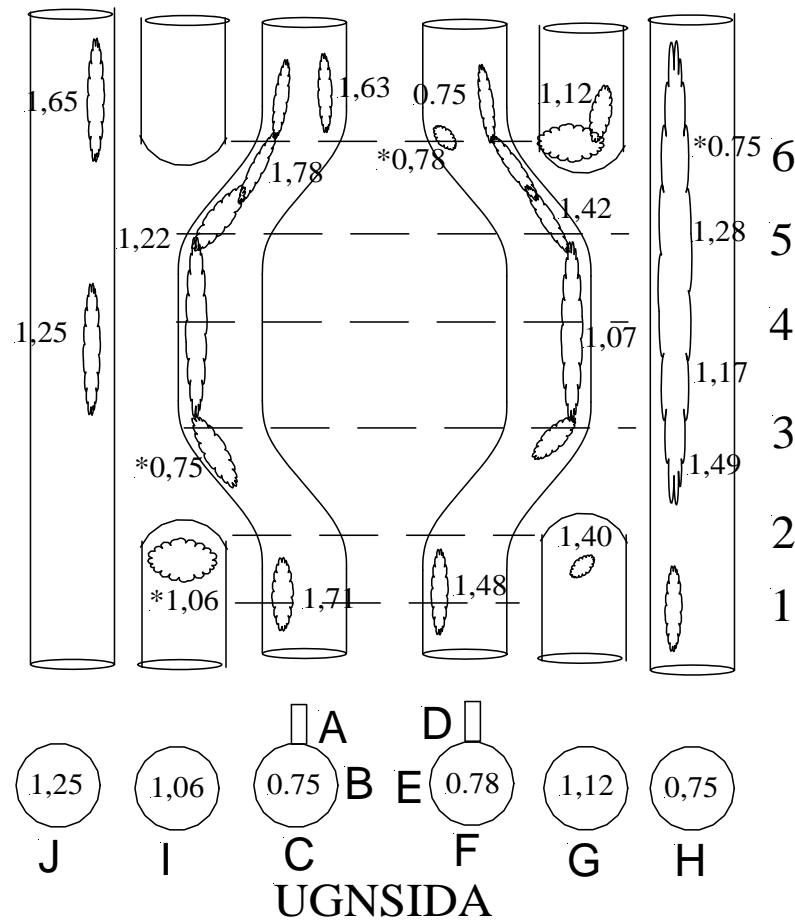
Frontvägg port nr 2

- Vid den okulära kontrollen som vi kompletterade med en skikttjockleksmätning av compoundskiktet till tuberna kunde vi konstatera kraftig korrosion på de undanbockade tuber men även på raktuberna. I vissa positioner var korrosionen så djup att det fick utföras en påsvetsning av compoundskiktet, se mätningarna och foton nedan.

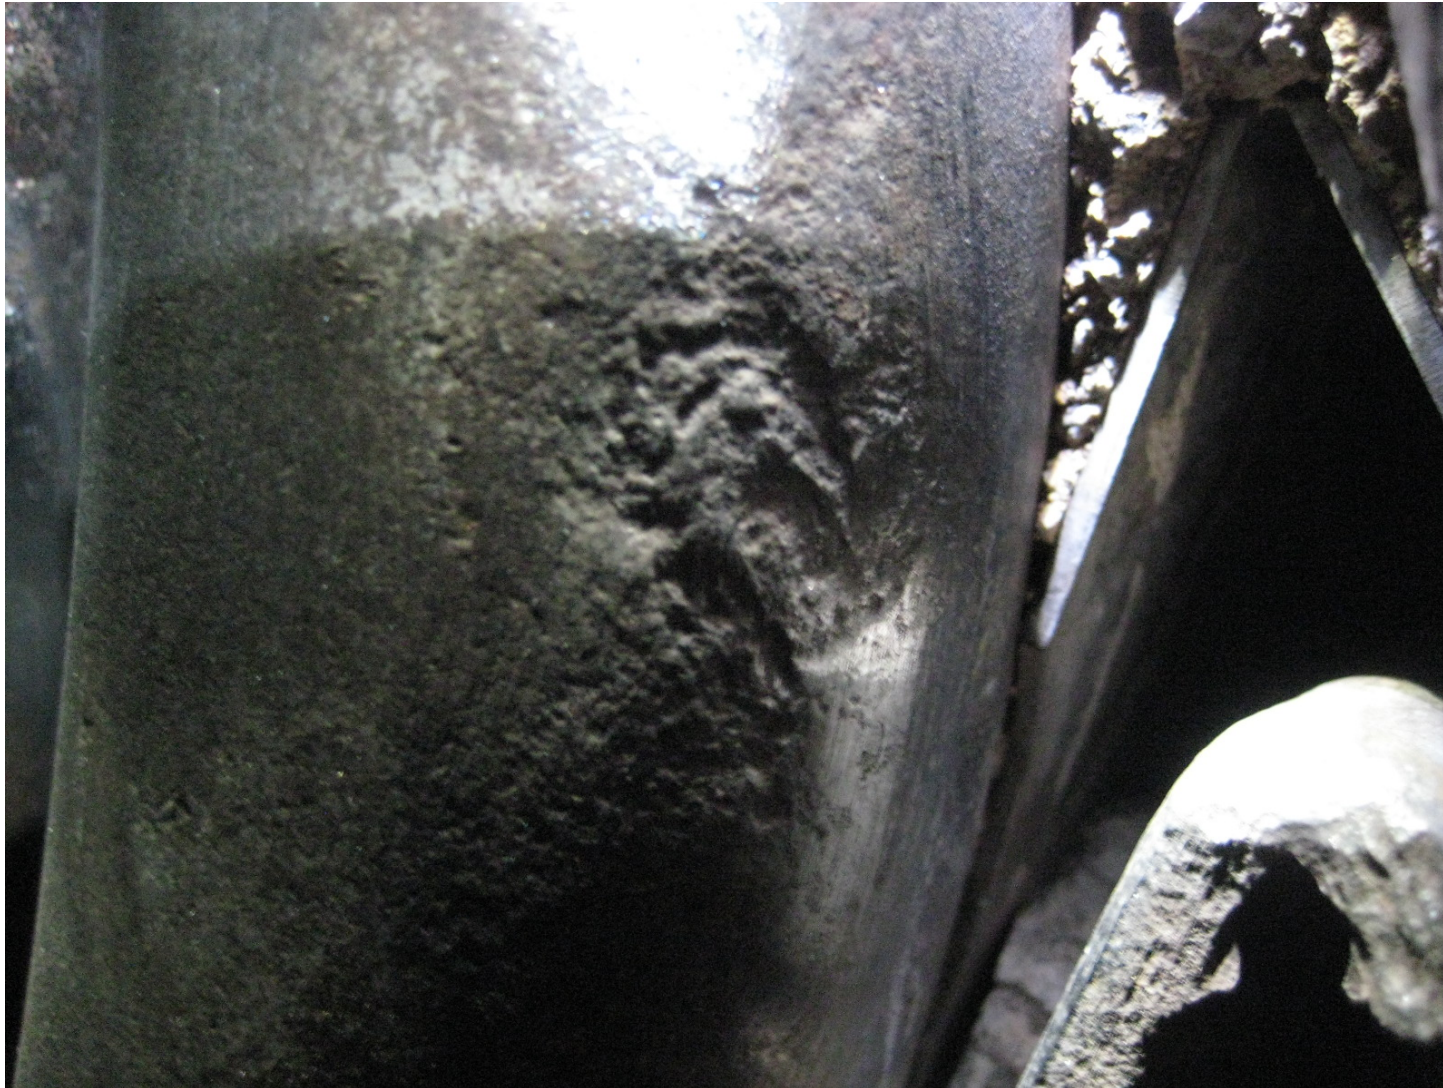
▶ Tertiärportar korrosion

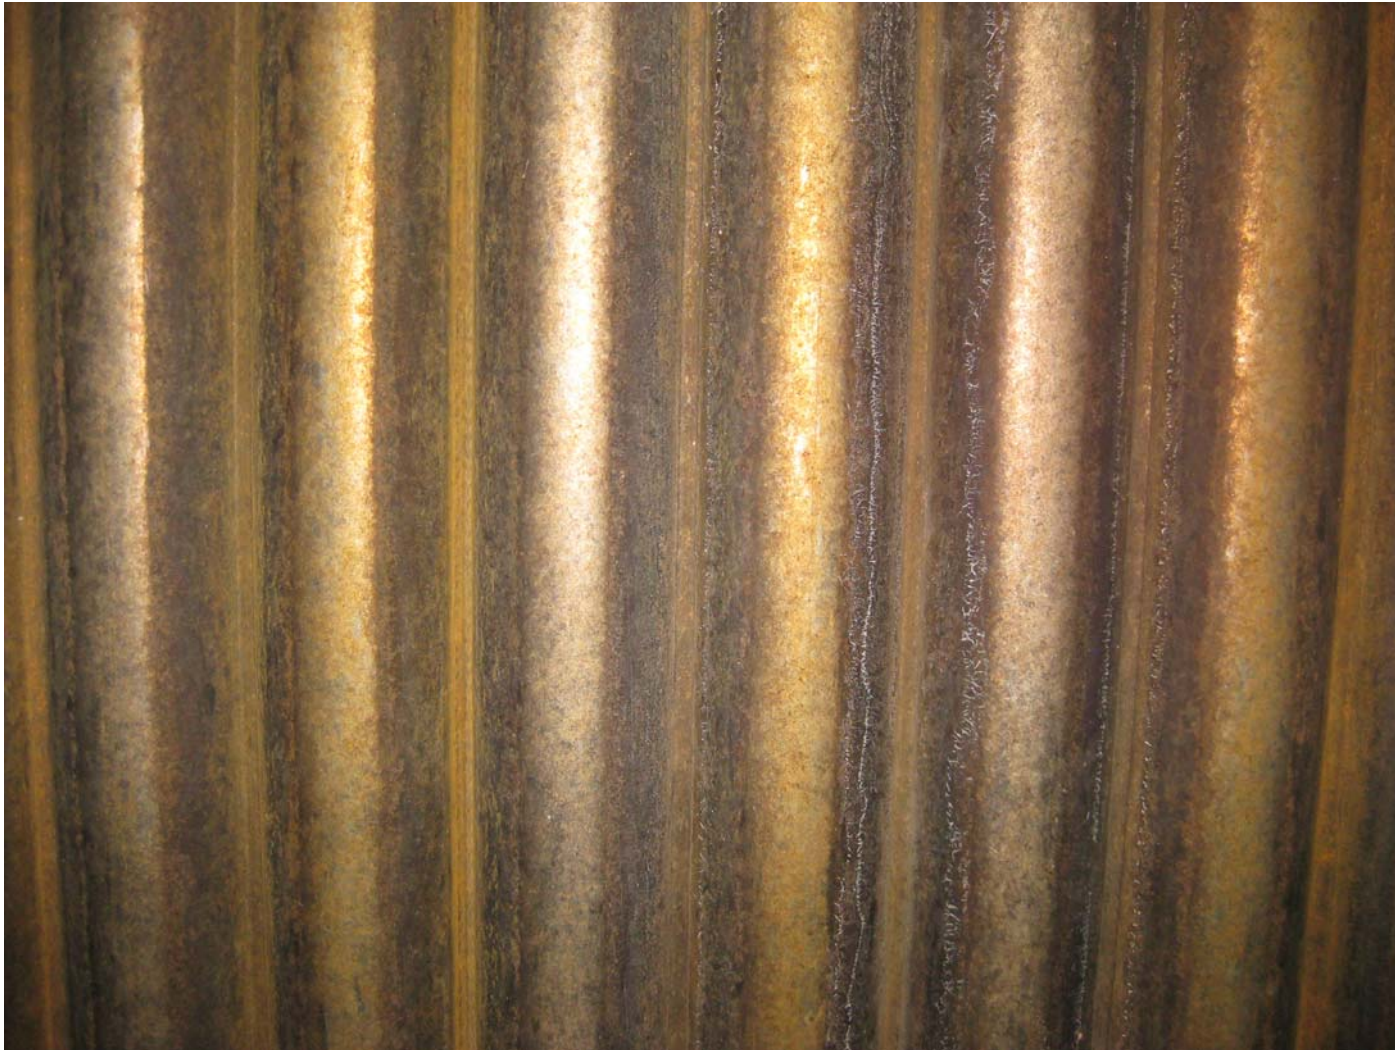
- ▶ Vid den okulära inspektionen av väggubern konsterades korrosion på alla fyra väggarna från nivå vid lutsprutorna och upp till skyddstaket.

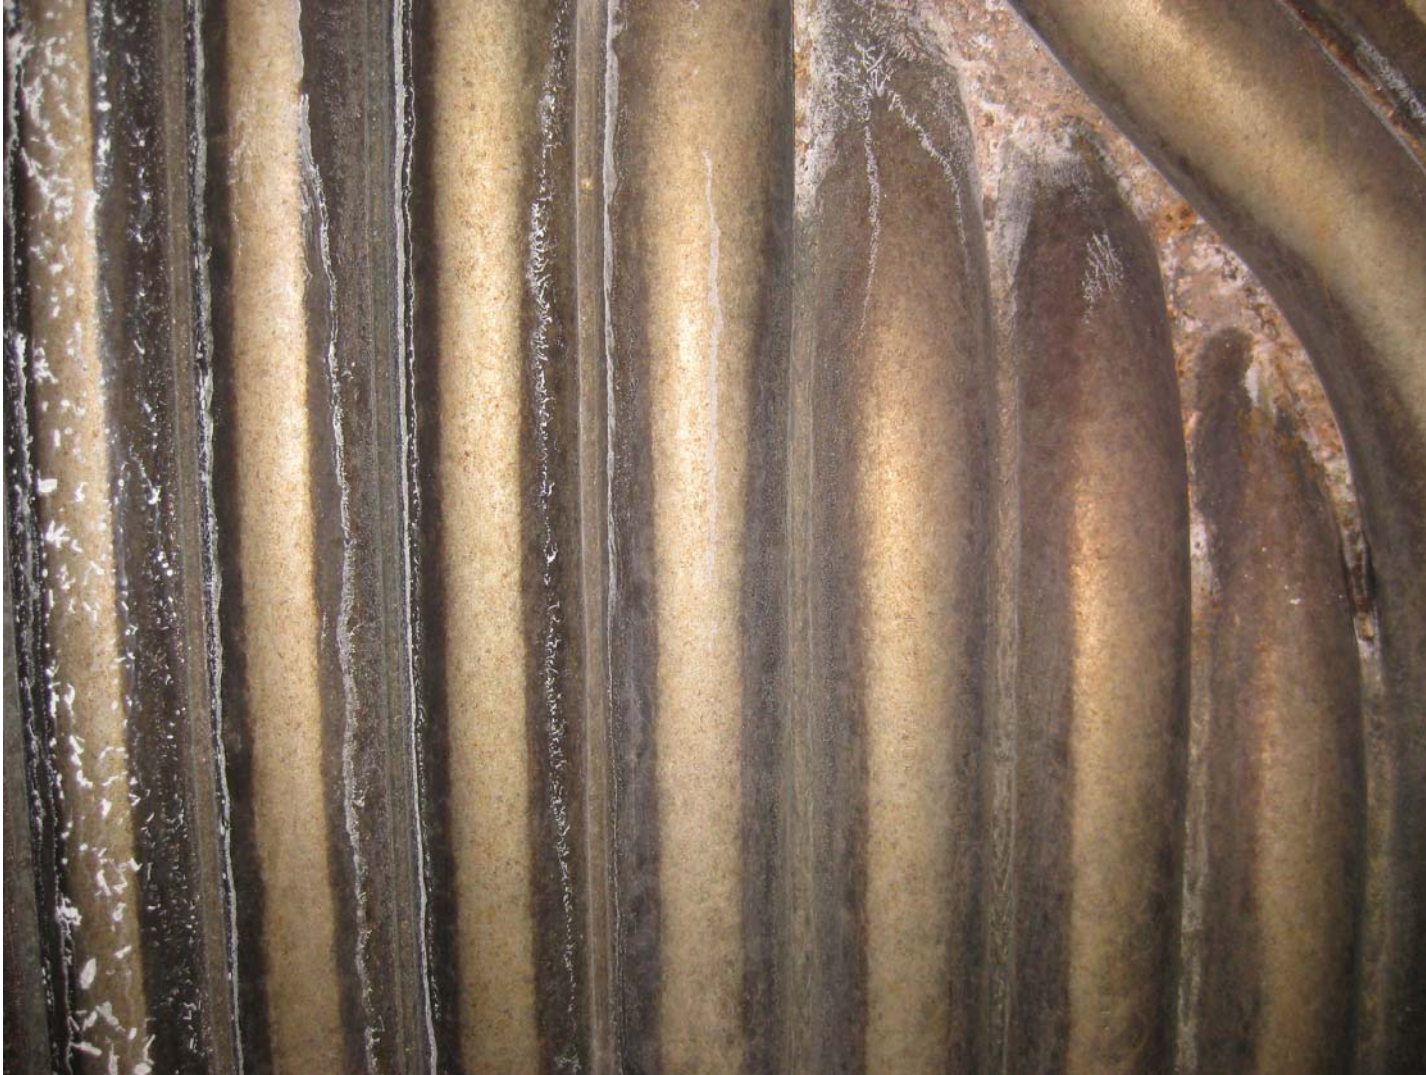
- ▶ Vid den okulära inspektionen av väggtuberna konstaterades korrosion på alla fyra väggarna från nivån vid lutsprutorna och upp till skyddstaket.

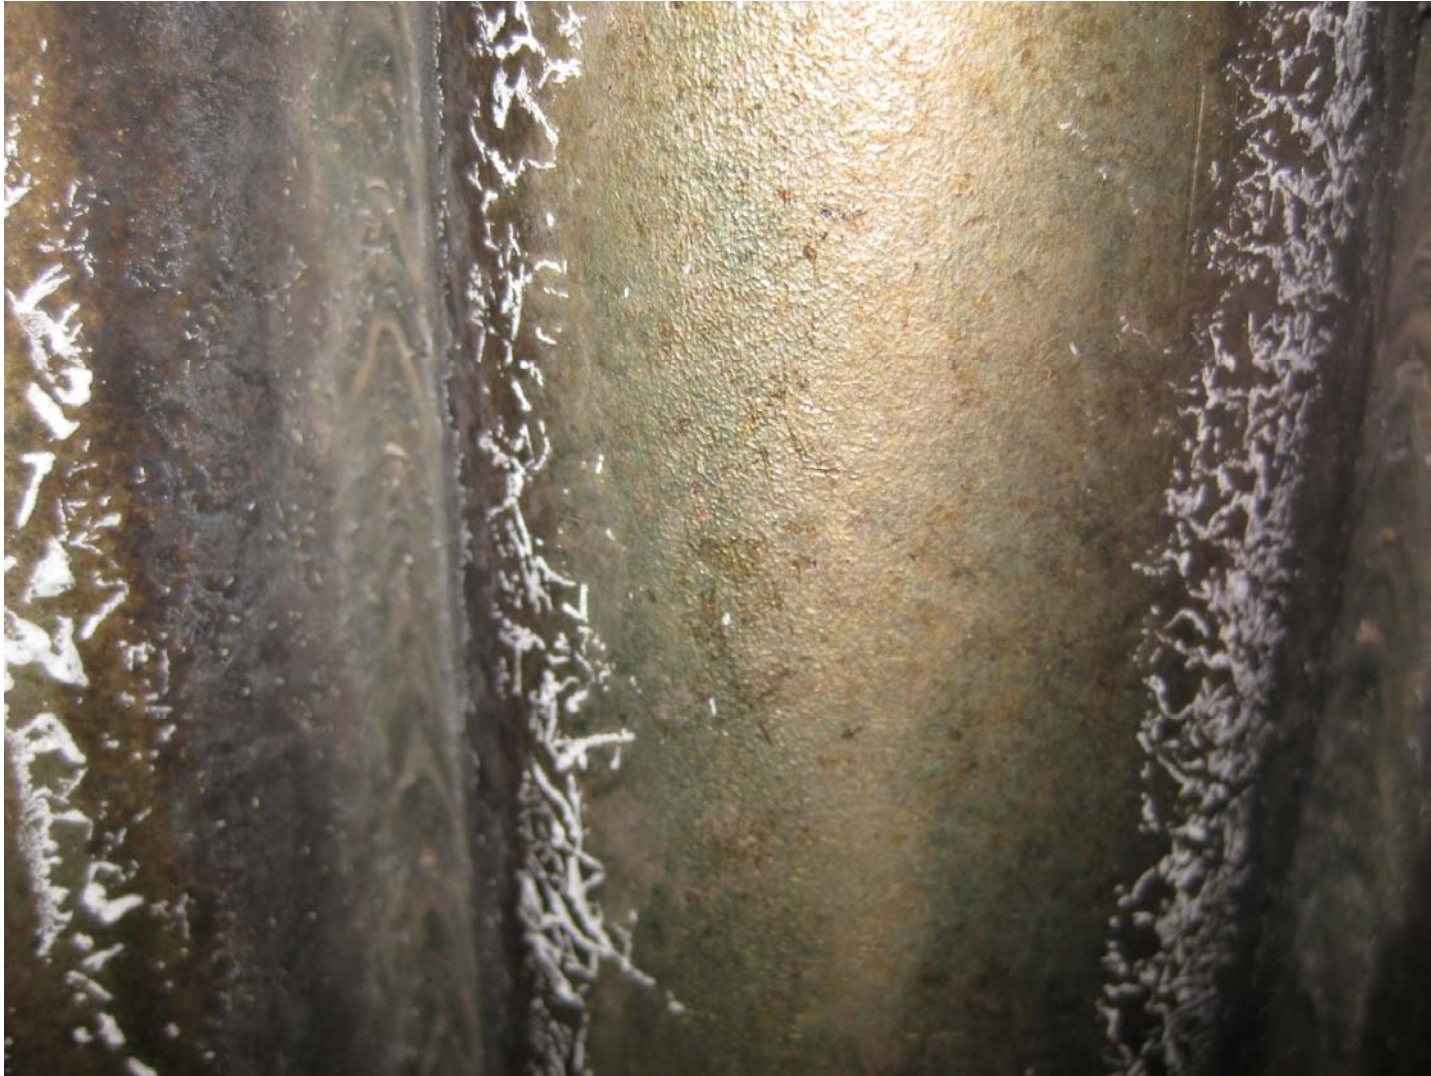
- ▶ Skiktjockleksmätning av tuber gav som lägst 1,1 mm legeringsskikt, vilket visar att korrosionen kommer från utsidan av tuben

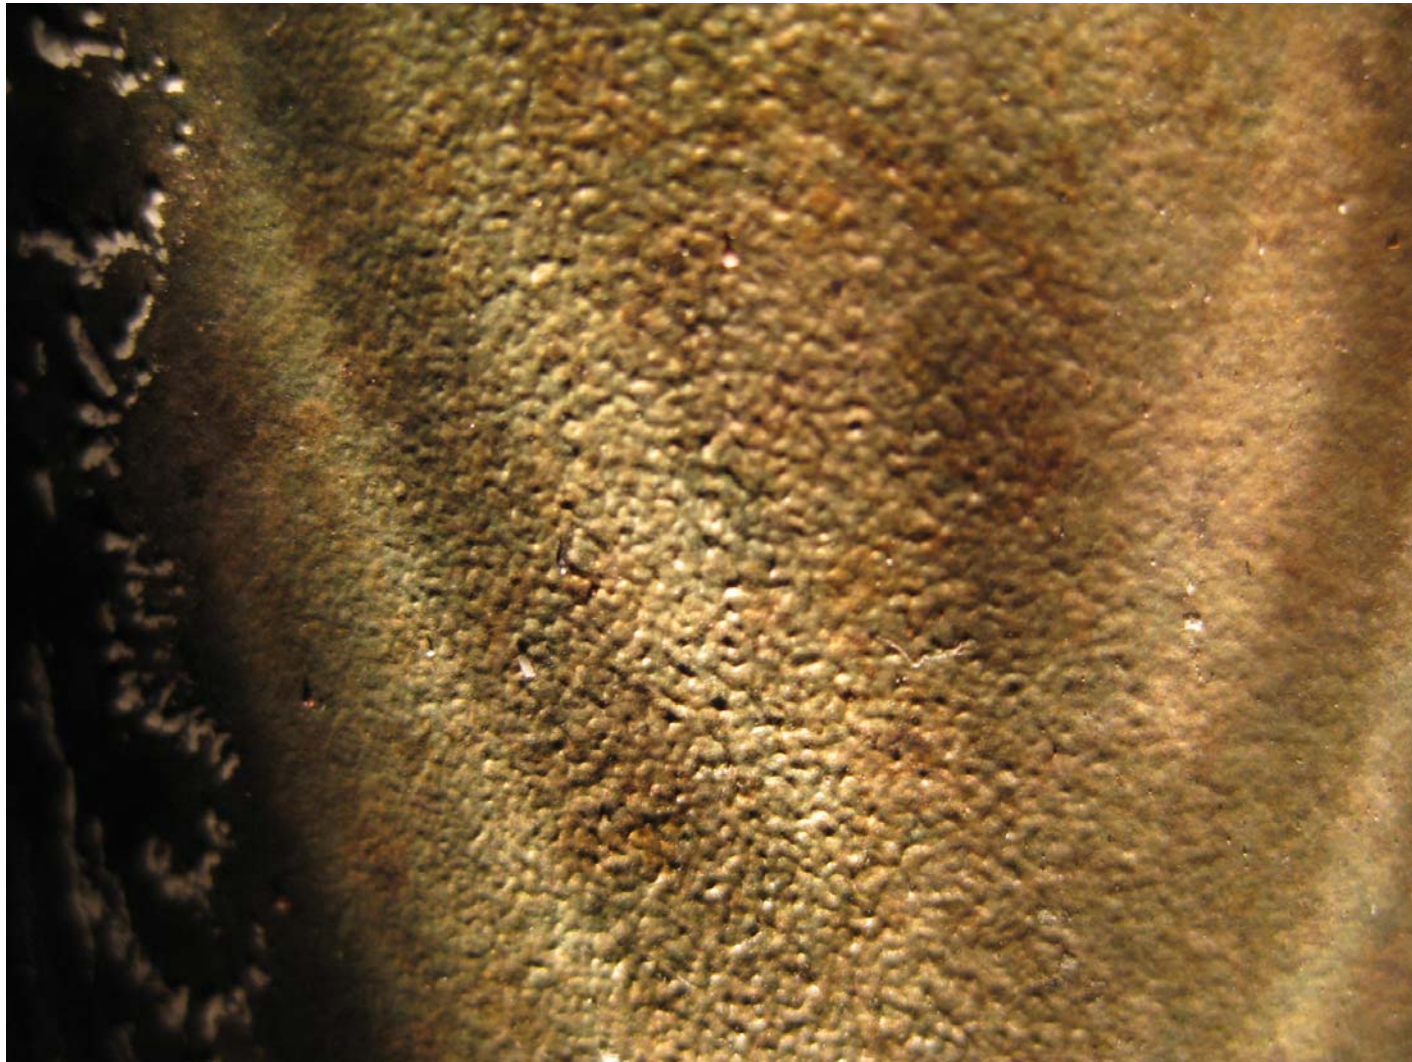
▶ Närbild på korrosion, "apelsinskal"

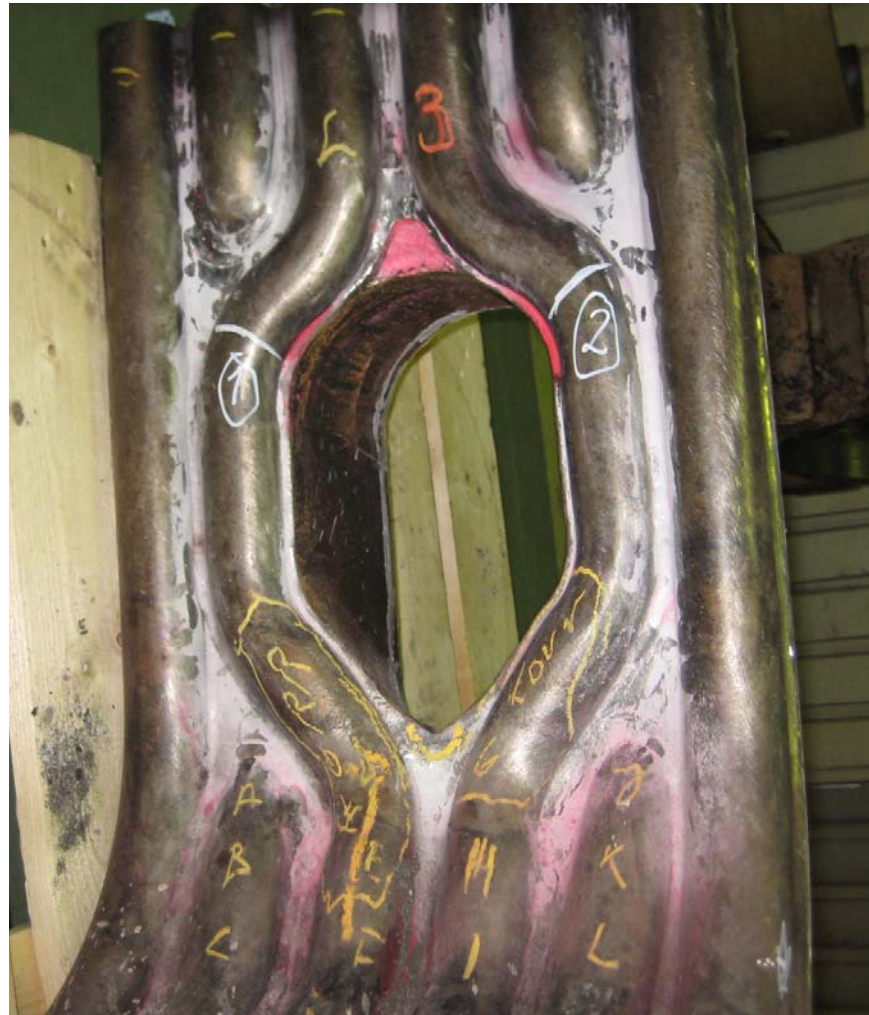
Figur 9.

► Löphål i Sanicro 38

- Nominell skiktjocklek 1,7 mm
- Uppmätt skikt på tunnaste stället 0,6 mm
- Enbart korrosion – ojämn yta
- Inga sprickor

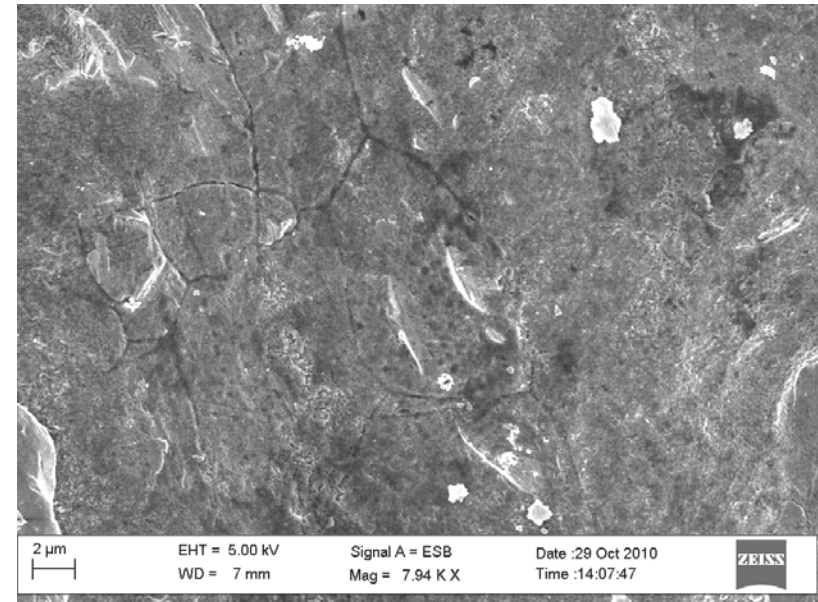
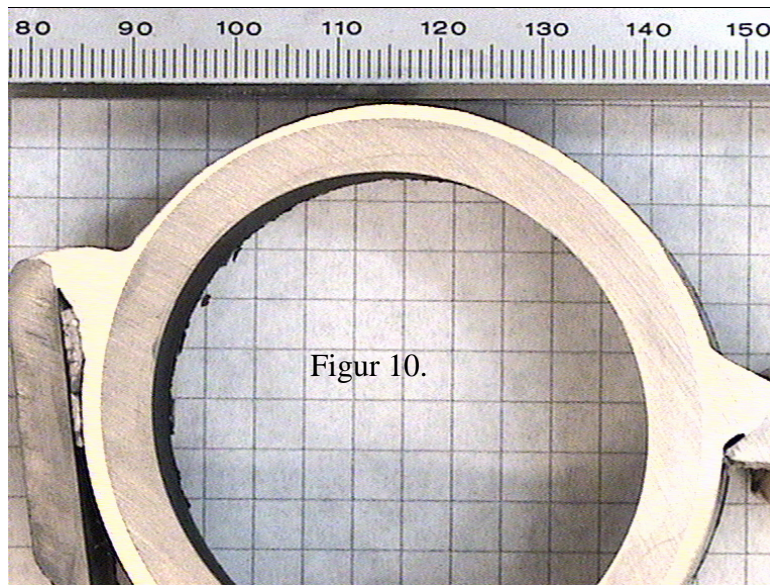
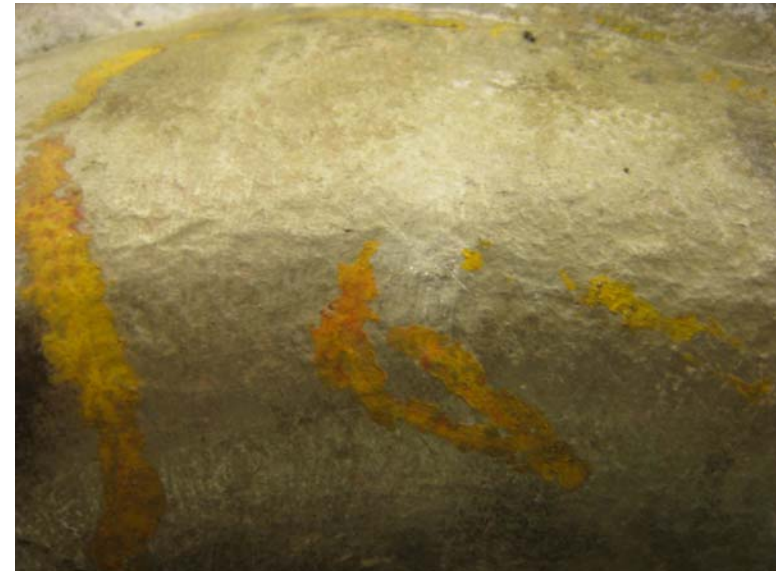
► Löphål i Sanicro 38

- Granskning av yta i hög förstoring. – Ren korrosion
- Granskning av tvärsnitt, mikrostruktur, vattensida. - OK
- Kemisk analys av ytterkomponent, San 38. - OK

1. Onormalt hög temperatur på metallsmältan.
2. Onormalt hög korrosivitet hos metallsmältan.
3. Onormalt hög flödes hastighet hos metallsmältan.

- Tillväxt av oxid och beläggningar på vattensidan. - Nej
- Termiskt sönderfall av mikrostrukturen i innerkomponenten. - Nej
- Sensibilisering i den rostfria ytterkomponenten. - Ja

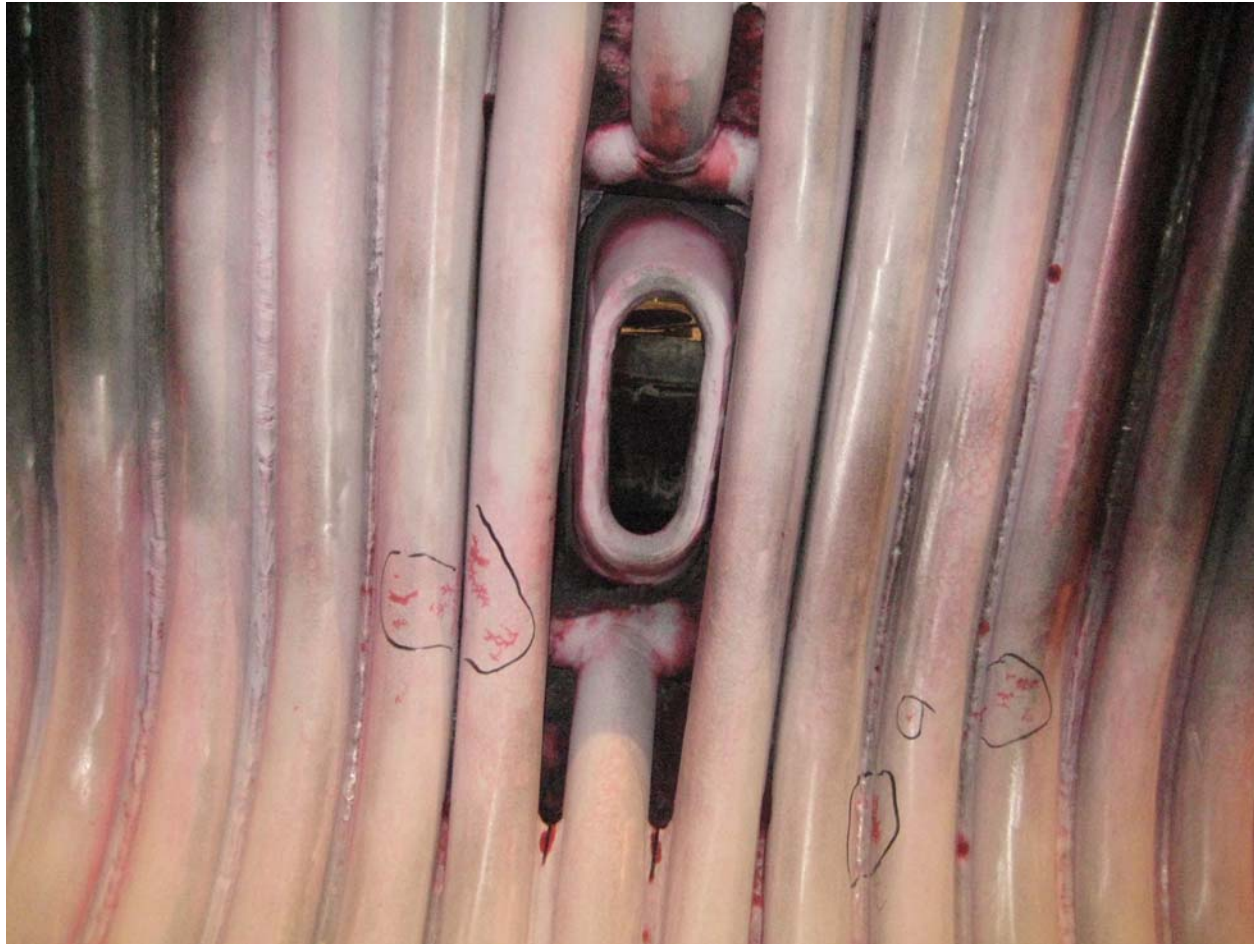
► Löphål i 304L

- Korrosion – ojämn yta
- Sprickbildning

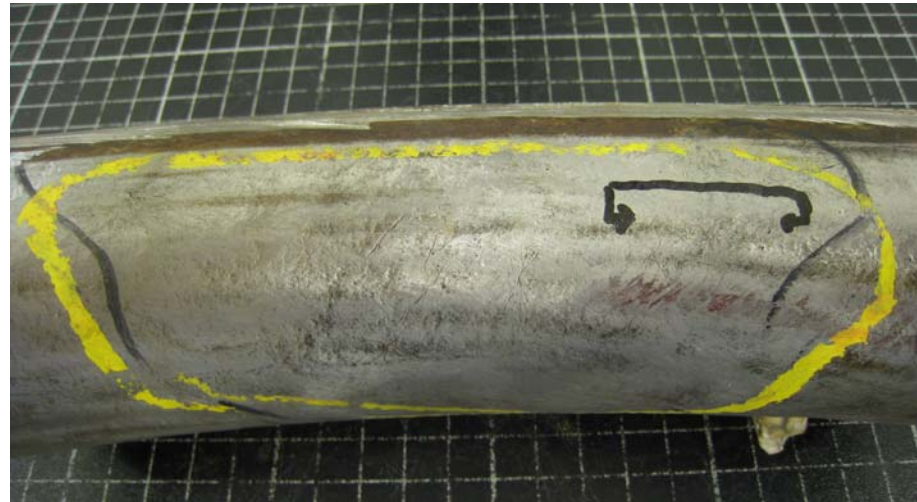
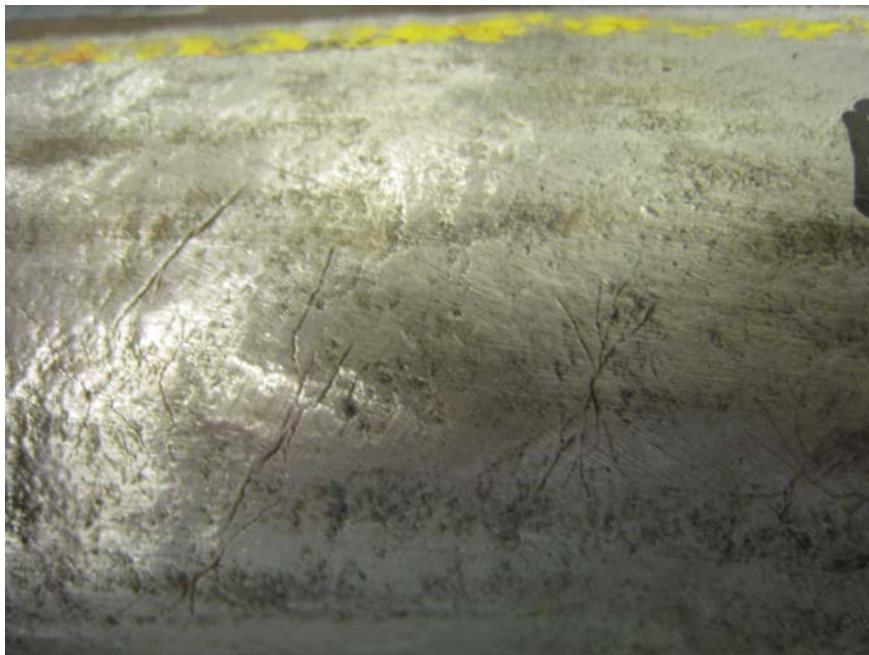
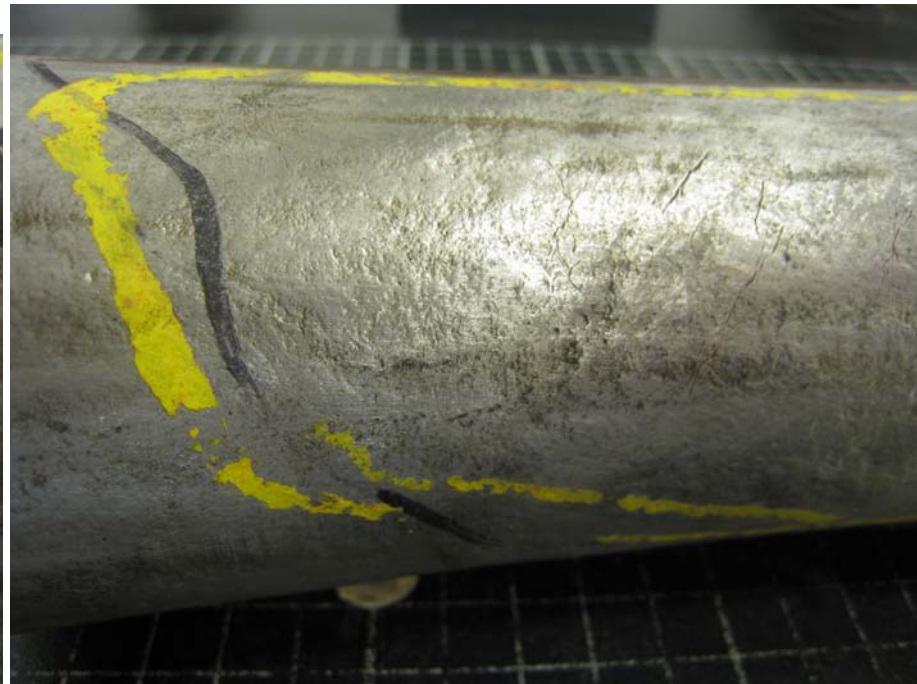
► Löphål i 304L

- Uppmätt skikt – 1,5 mm
- Primär sprickmekanism är termisk utmattning
- Övergår senare till spänningsskorrosion

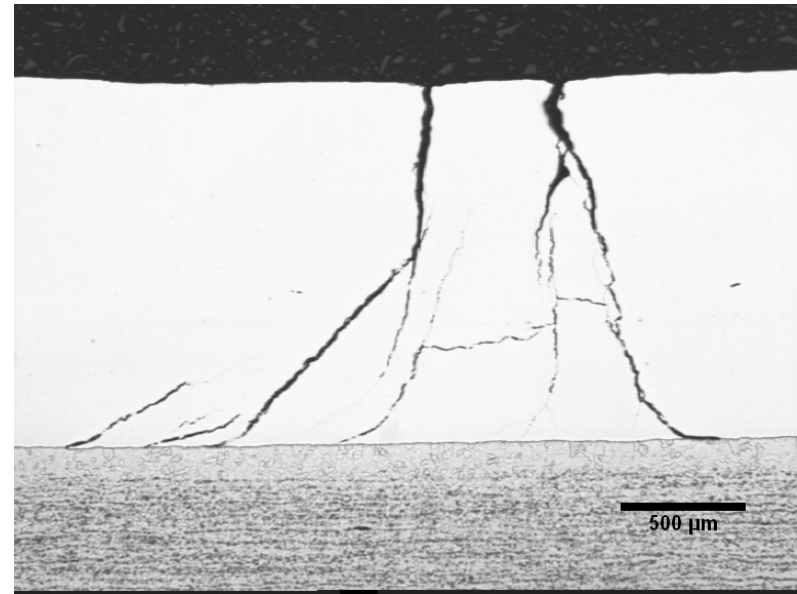
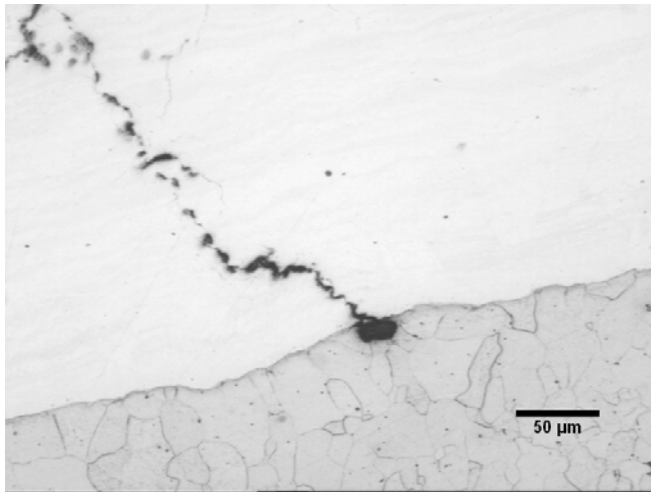
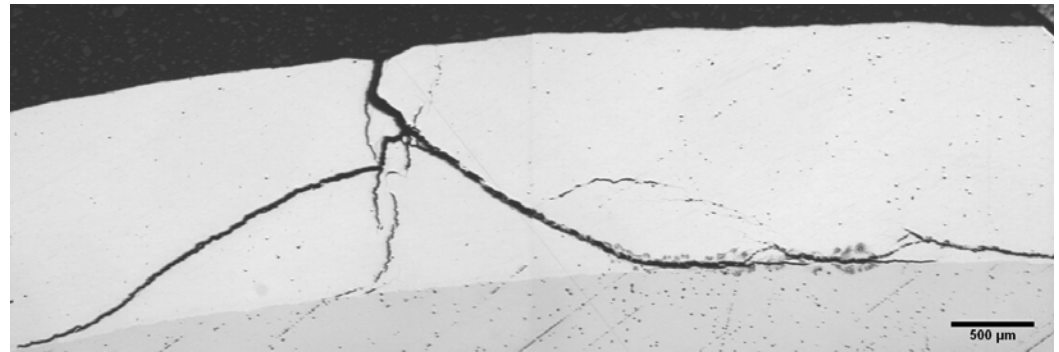
Löphål i 304L

- Korrosion + termisk utmattning

- Hög temperatur
- Snabba temperaturvariationer
