# "GULD ÄR INTE ALLT SOM GLIMMAR"

# Sodapanna Gasexplosion

# Läckage i nästub i sodapanna

# Föroreningar i bottentuber

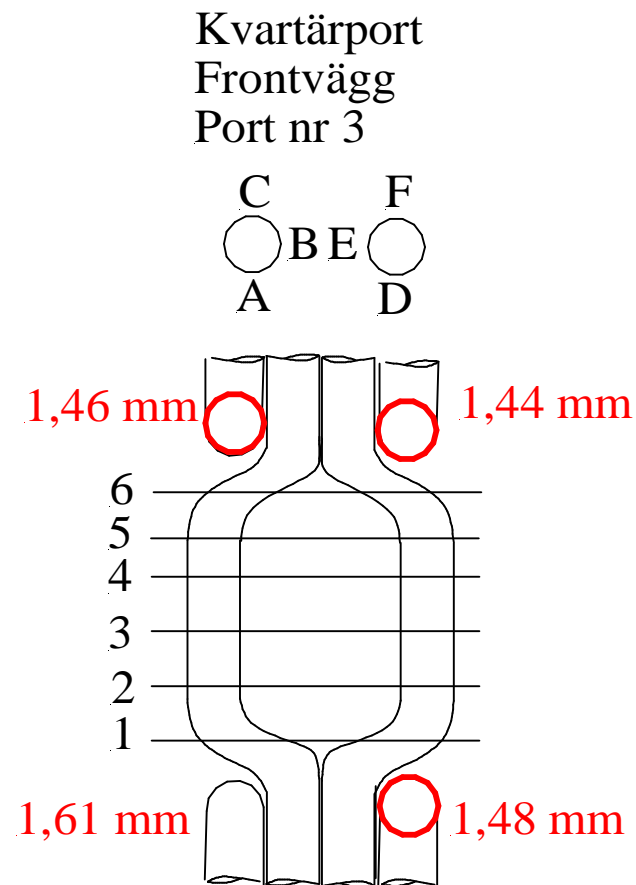
## Kvartärport nr 3 Frontvägg

- Dysan ser ut som ny, korrosion noterades i undanbockade tuber.

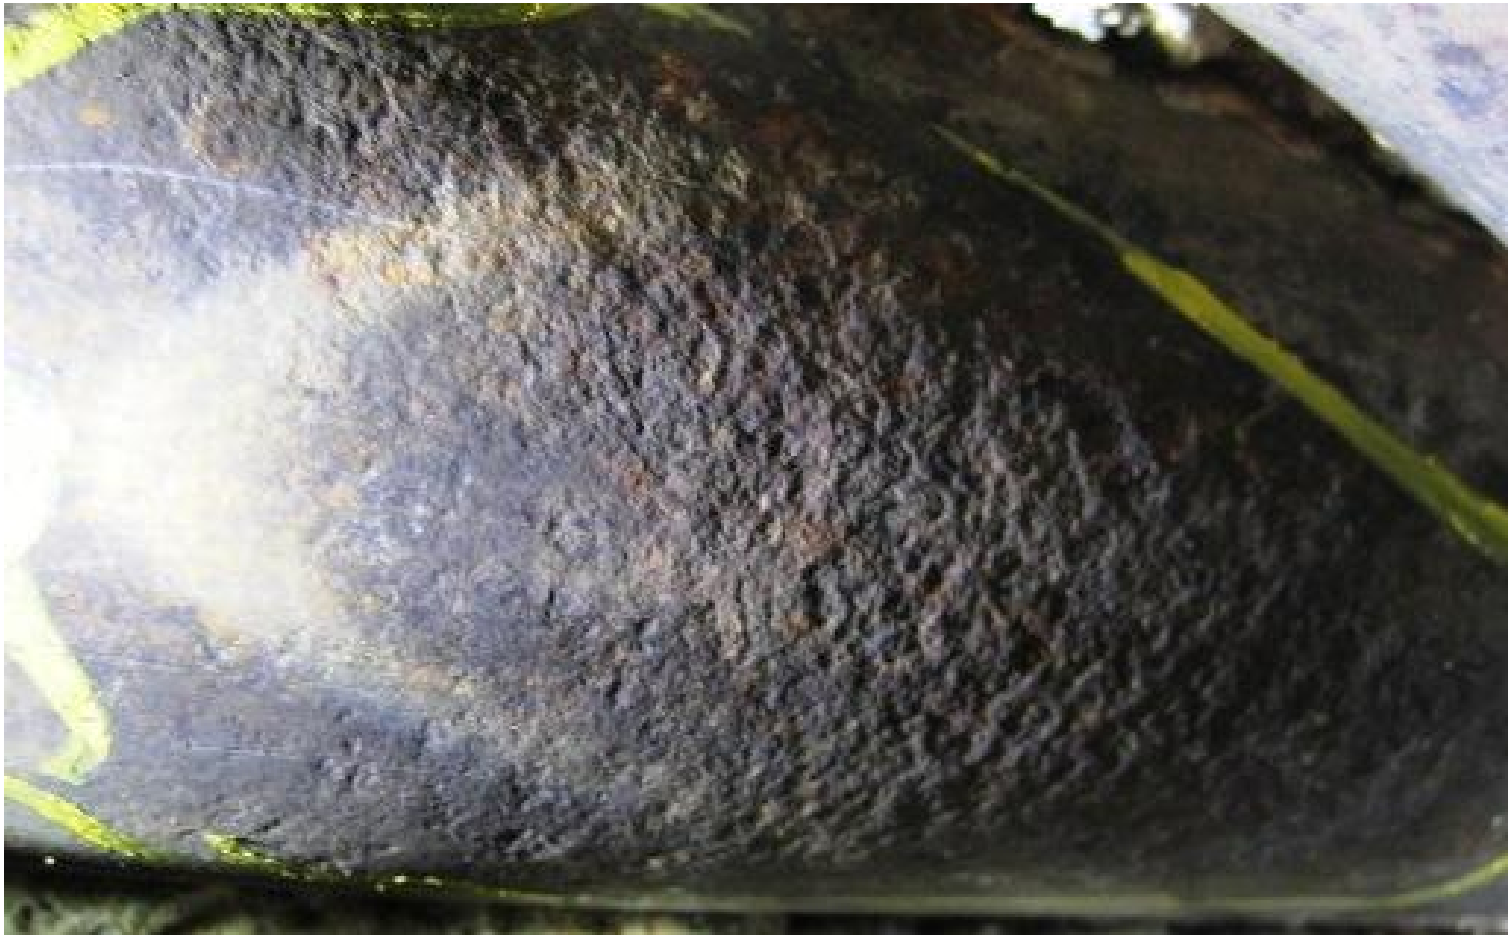
## Kvartärport nr 3 Frontvägg

- 2006 Insättning nya luftsystemet.
- 2007 Guldfärgade tuber
- 2008 Guldfärgade tuber
- 2009 Korrosion uppskattat till 0,1- 0,2 mm, skrovlig yta.
- 2010 utfördes en visuell kontroll kompletterad med stickprovsvis skiktjockleksmätning av samtliga portar. Visuellt noterades korrosion främst på de undanbockade tuberna.
- Korrosionsdjup uppmätt till 0,2 - 0,3 mm.
- Skisserna nedan visar mätlinjer samt var vi noterat korrosion.

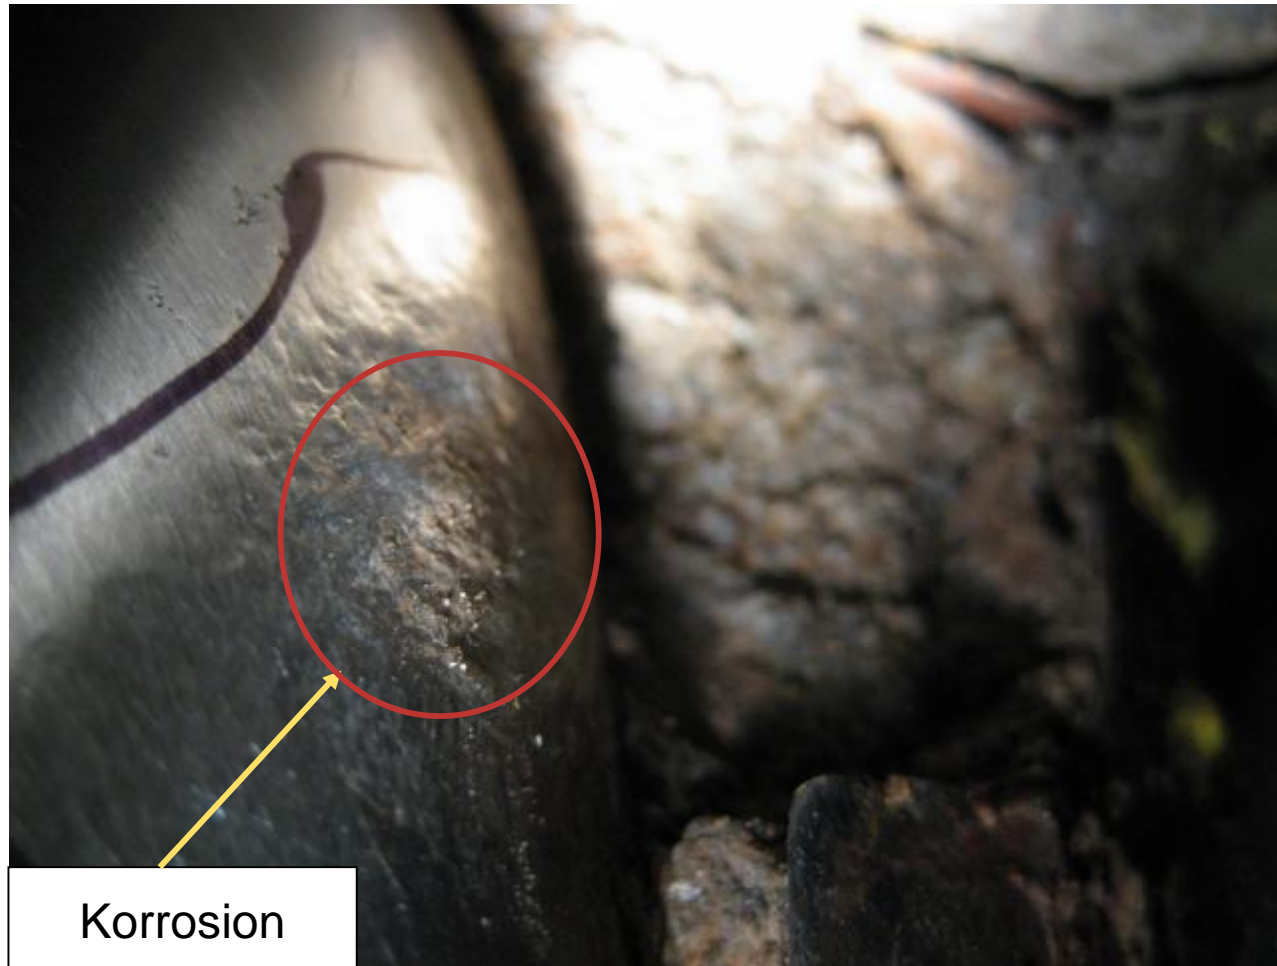
**Noterat korrosion i compoundskiktet till de "Nya Sekundärportarna"**

Korrosion

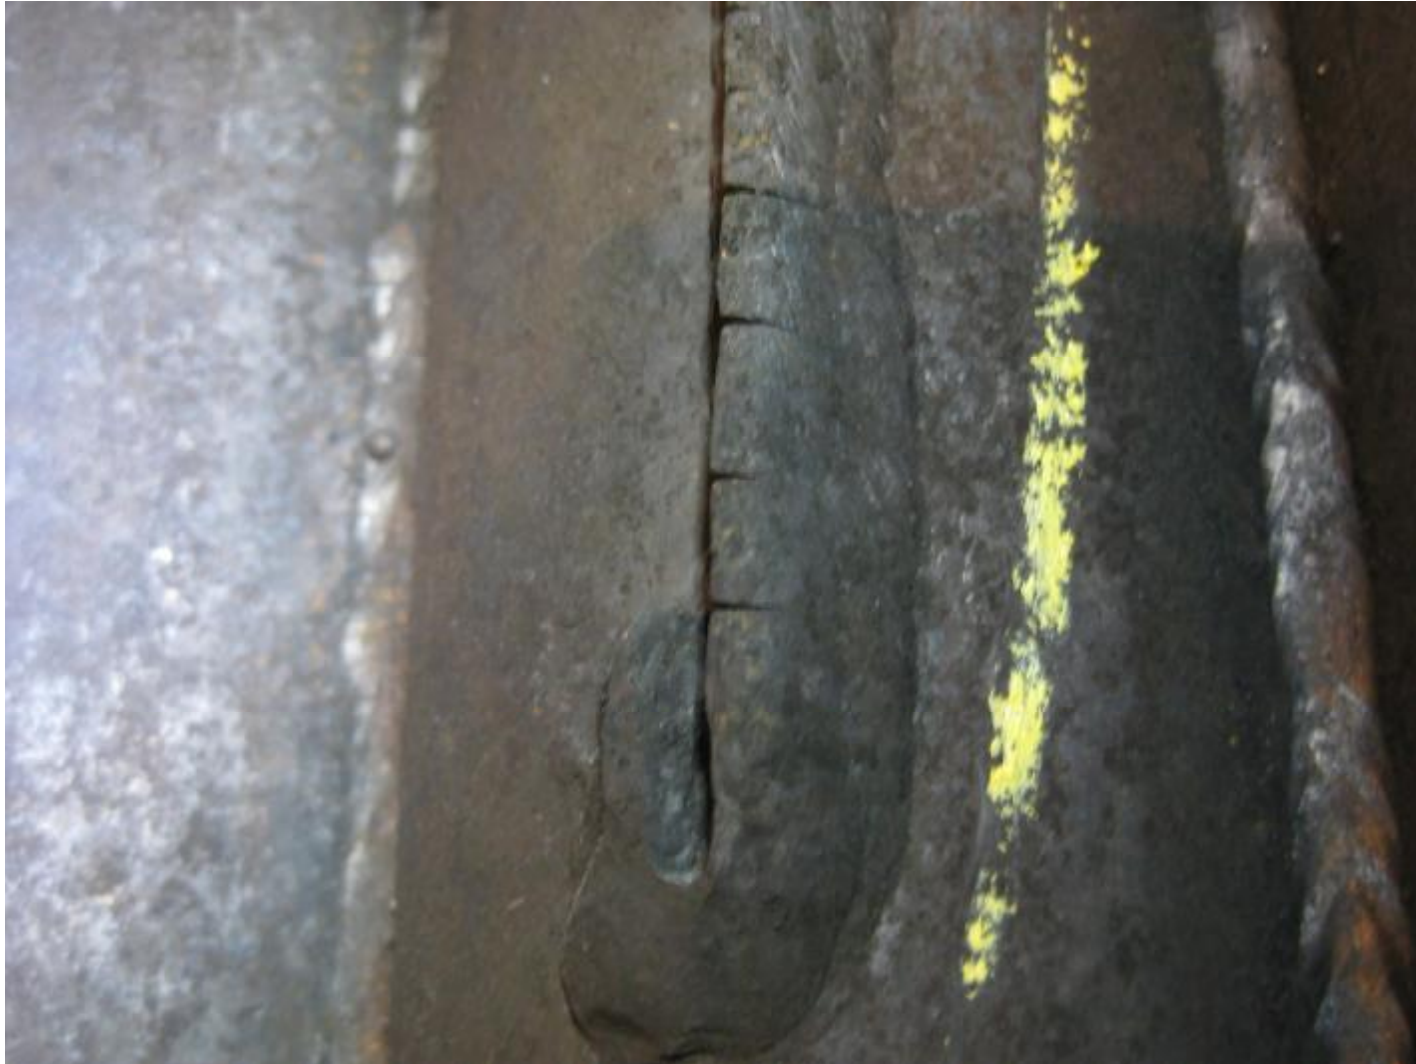
## Kvarlämnade lyftjärn i Ugnen

- I flera omgångar har ugnstuberna utbytts och vid dessa montage har delar av "montagejärnen" lämnats kvar efter att dessa har slipats till för att undvika sprickbildning. Under detta stopp har vi utfört en förnyad kontroll av dessa kvarlämnade rester av "montagejärnen" och konstaterat omfattande sprickbildning på dessa i nivå "gamla Sekundärportar".
- Samtliga rester efter "montagejärnen" slipades först ned till hälften och PT - Provades därefter och vi kunde då konstatera omfattande sprickbildning som utgick från "montagejärnen" och in i compoundtuberna.
- En hel del av dessa sprickor gick att slipa bort men en del gick även in i compoundskiktet och den djupaste sprickan var 2,5 mm efter slipning. Detta betyder att sprickan hade gått in i kolstålsdelen av tuben då compoundskiktet nominellt är 1,6 mm.

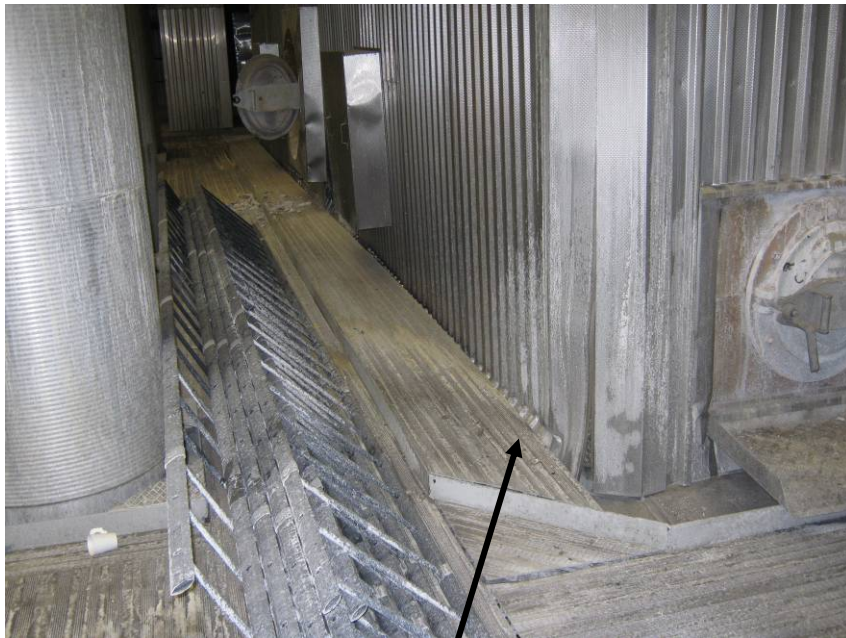
Pannan har slagit i  
intilliggande gretingplan

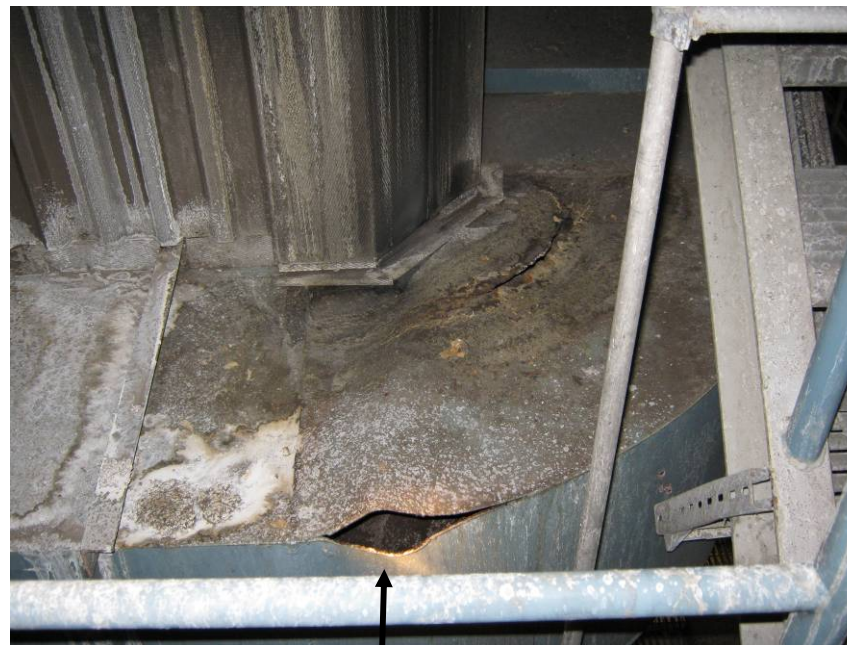
Tertiärluftkanalen som sitter  
runt pannan har rejäla skador

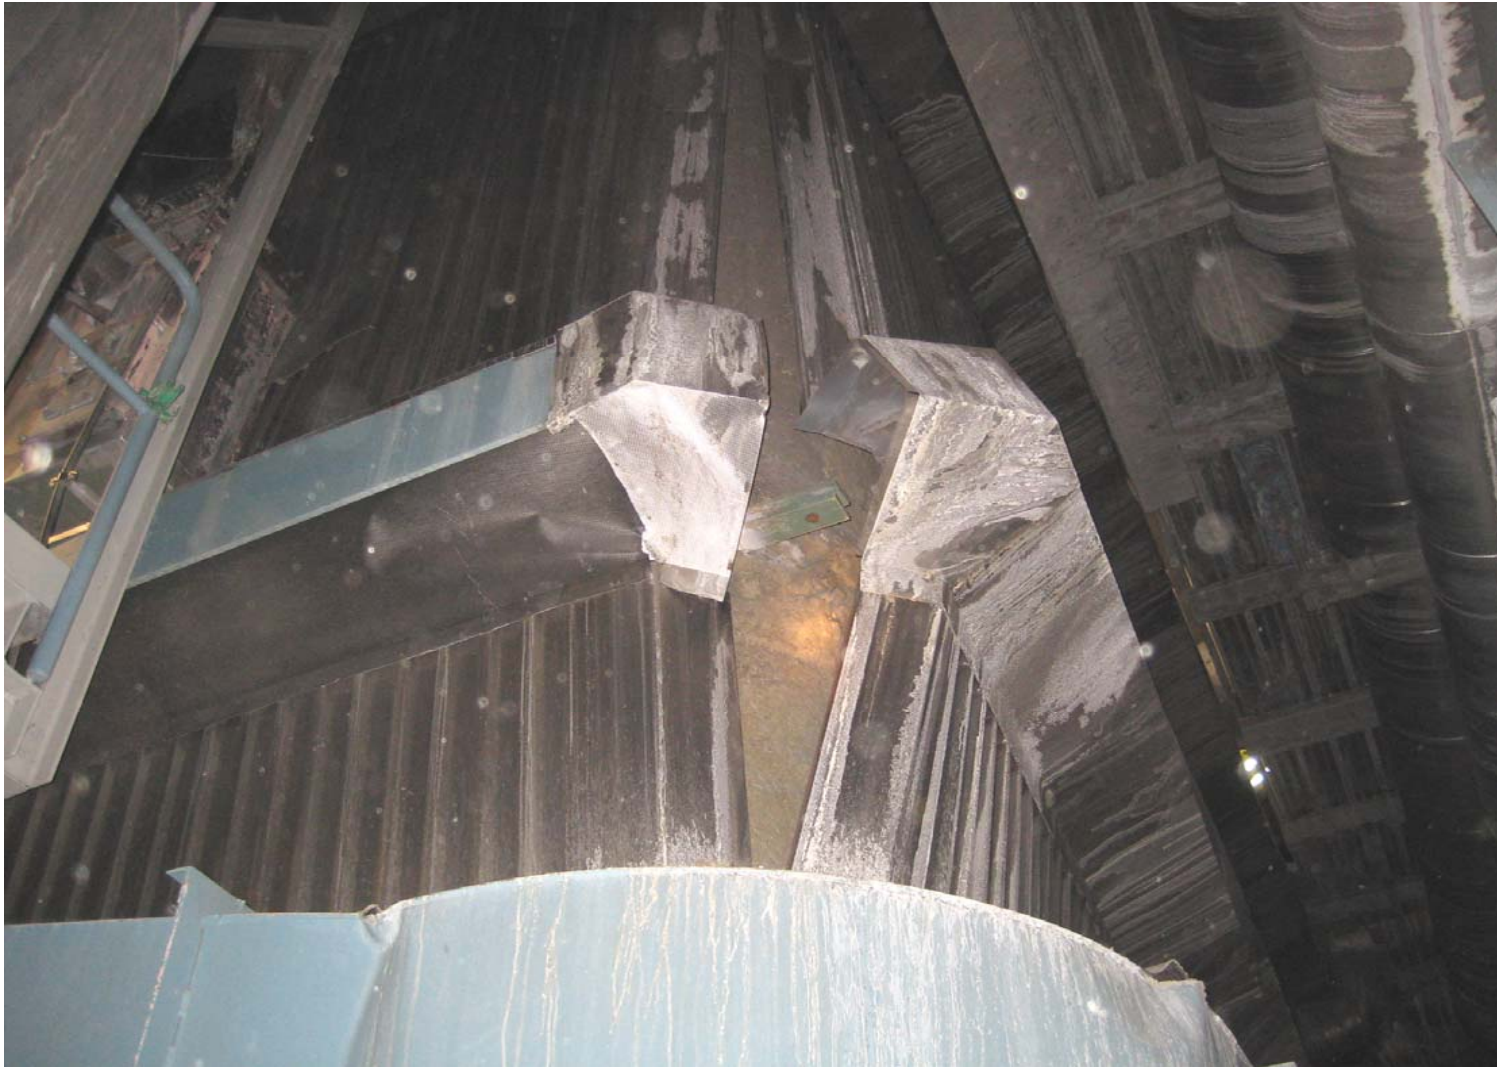
▶ Hörn vänstervägg-bakvägg +27m

- **Skadornas omfattning:**
- Hörn vänstervägg – bakvägg dvs svaga hörnet.
- Alla **7** nivåer med de sk. svaga hörnen **+23.30**, **+27**, **+31.00**, **+34.20**, **+39.20**, **+41.50** och **+45.20m** hade gått isär i varierande grad. Sprintarna d=12mm var avsjuvade i dessa nivåer.
- De horisontella rambalkarna var uttryckta från pannväggarna.

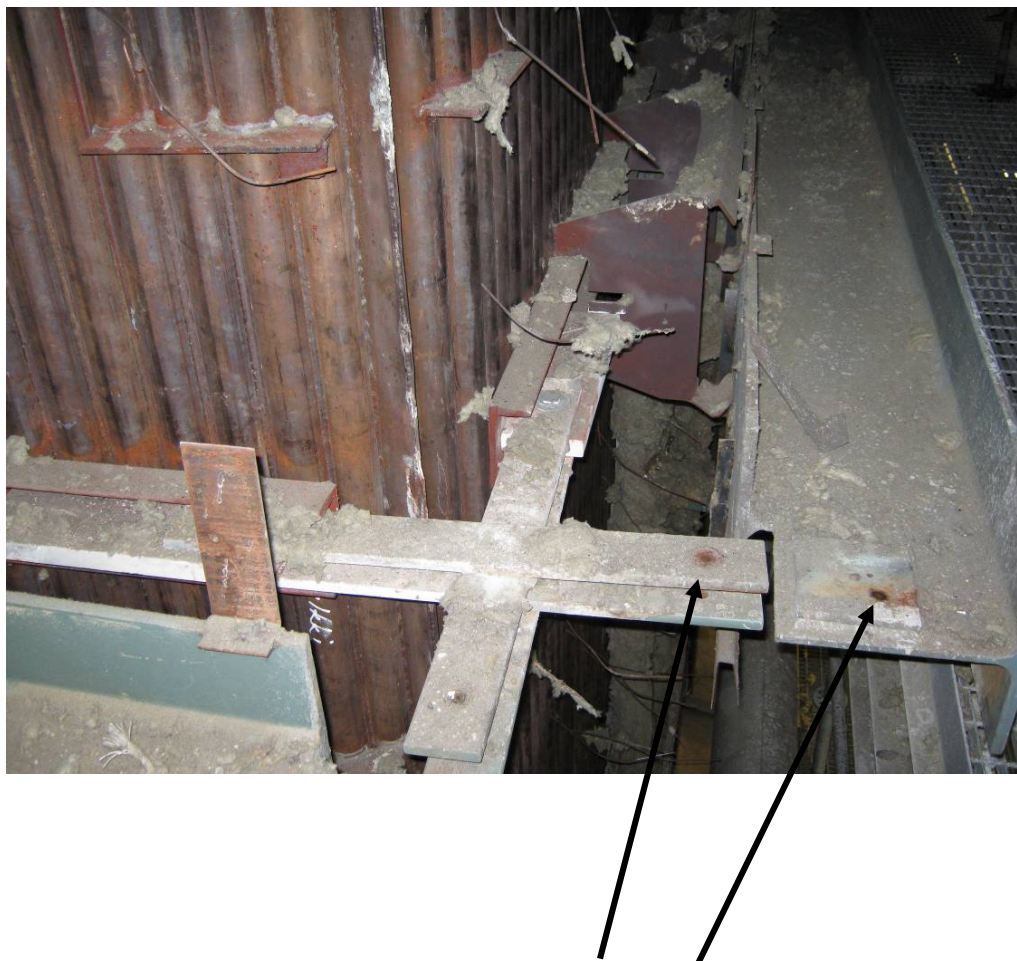
- Pannan har ett svagt hörn med syfte att förhindra totalhaveri vid en inre smäll.
- Balkar håller pannan på plats och hålls i det svaga hörnet samman av brottpinnar.
- På 7 nivåer kontrollerades att brottpinnarna har gått av och balkarna har gått isär. Som mest ca 200 mm.
- Pannväggen har ändrat form på grund av det inre övertrycket.

Här ska balkarna vara infästa med brottpinnar

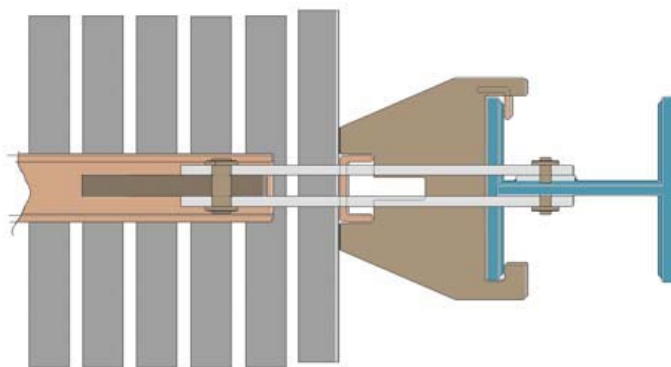
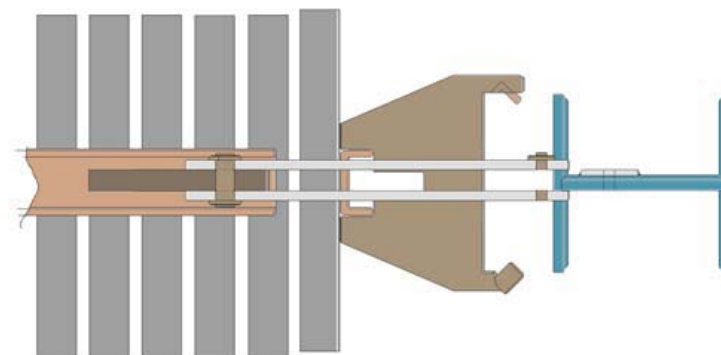
- Distans/styrplåtar till stagbalkarna kröktes, nedre hakar deformerades och vinkeljärnen drogs loss.

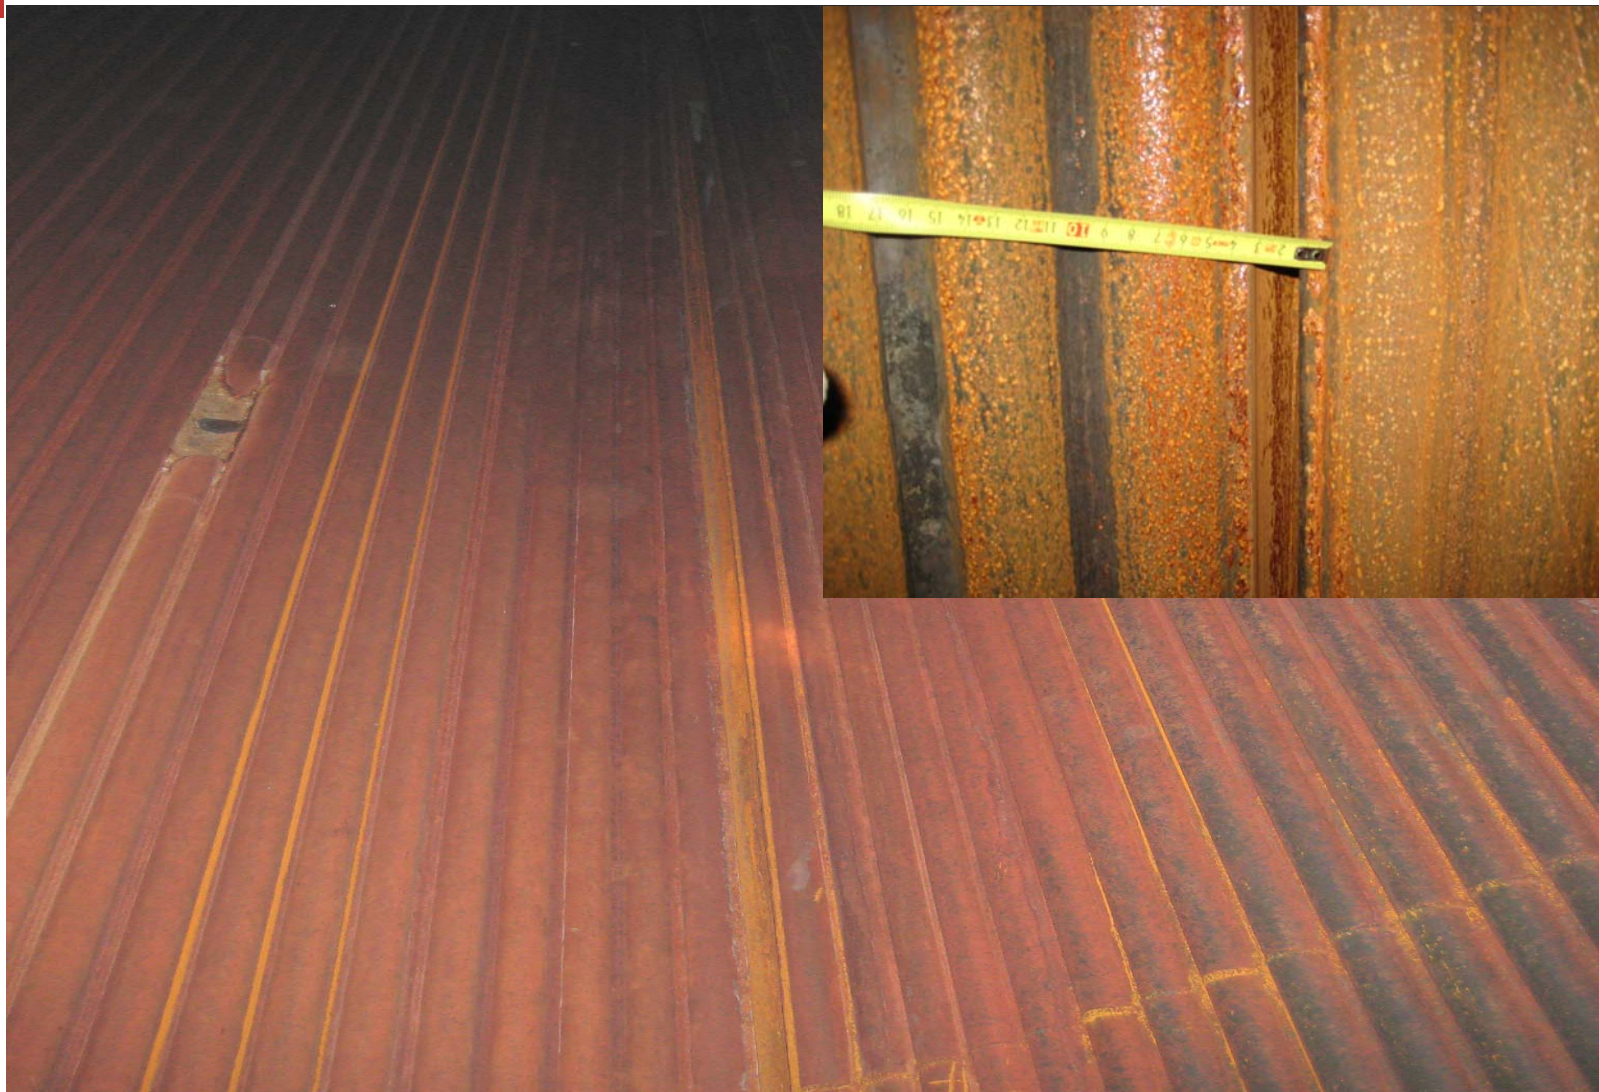
▶ Pannan sedd från insidan Tätning mellan hörntuber, "glipa"

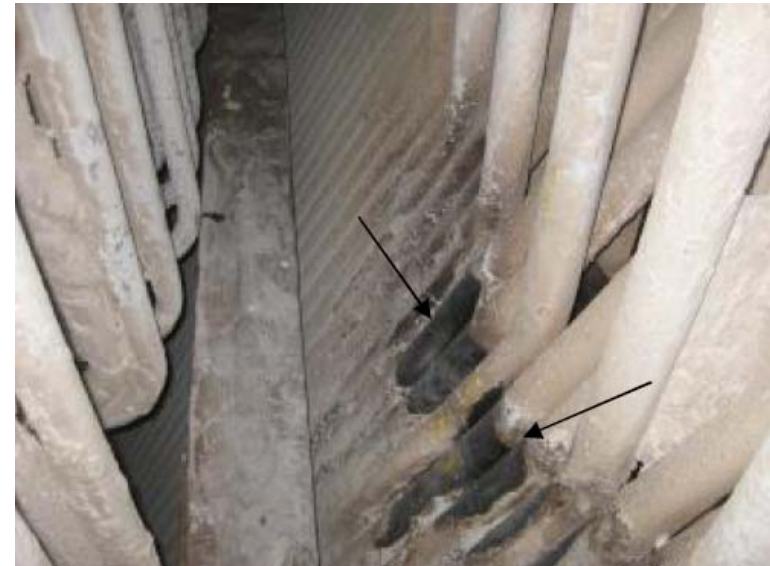
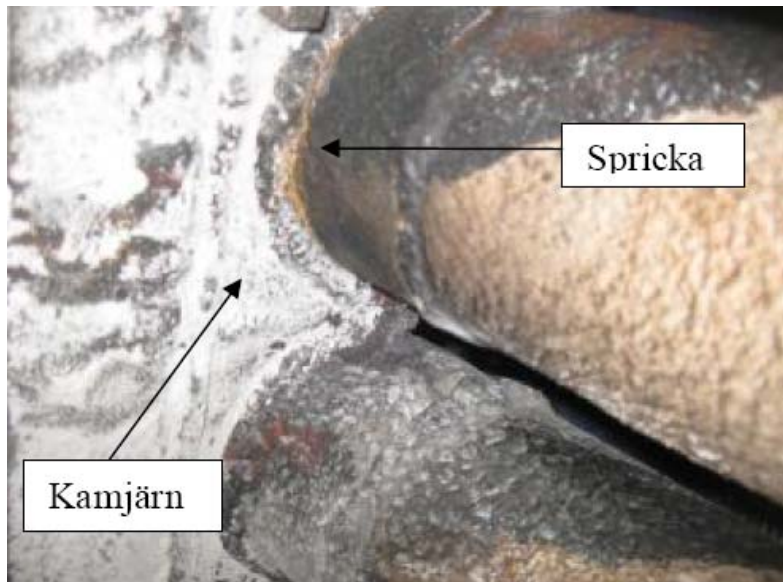
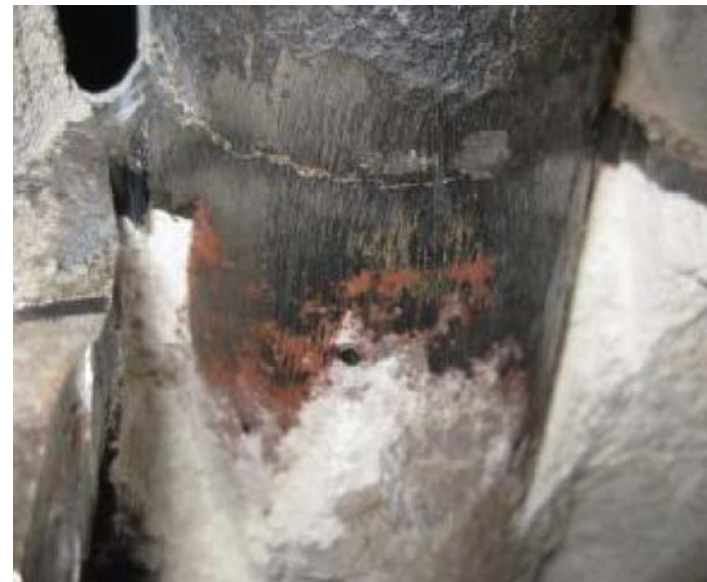
- Läckage detekterades på baksidan av en tub högst upp på näsan.
- Läckaget hade orsakats av en genomgående spricka över halva tubens omkrets.
- Sprickan tangerar svetsen mot ett kamjärn och de två fenavsluten.

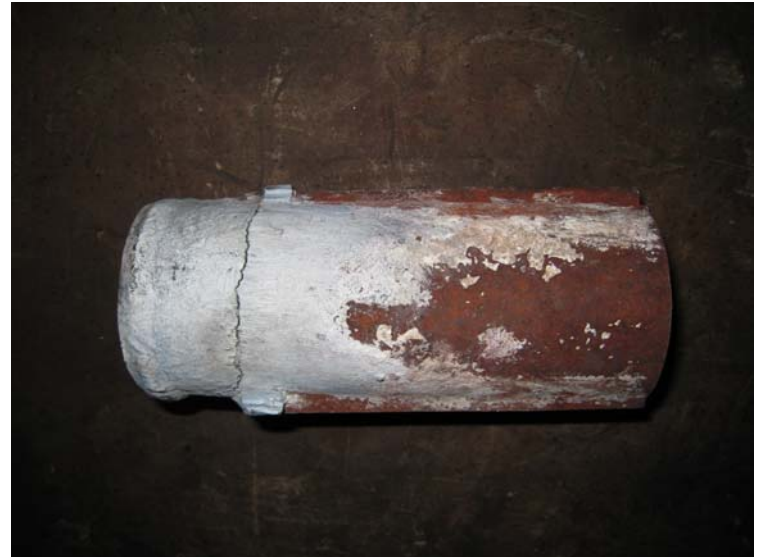
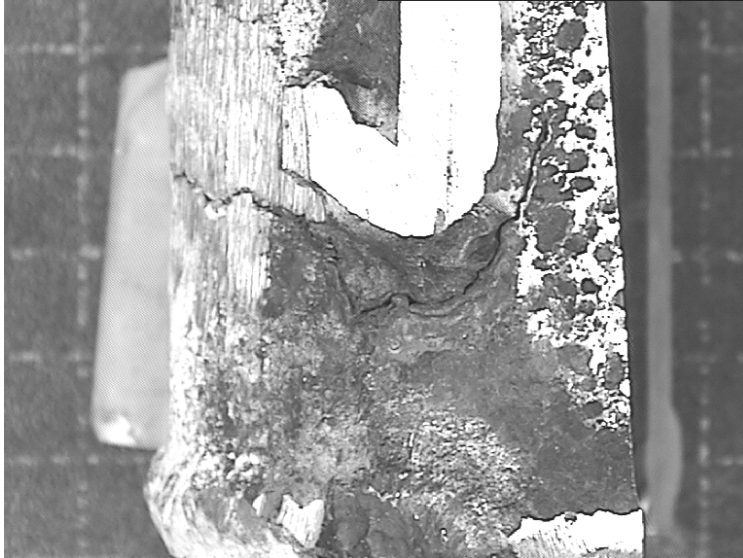
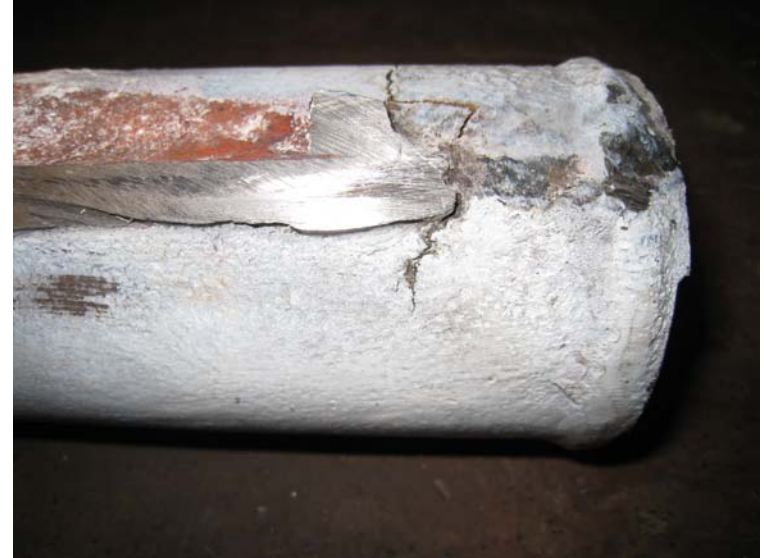
### En granskning av tubprovet bekräftar

- att sprickan är genomgående över mer än halva omkretsen
- att sprickan tangerar fenavsluten

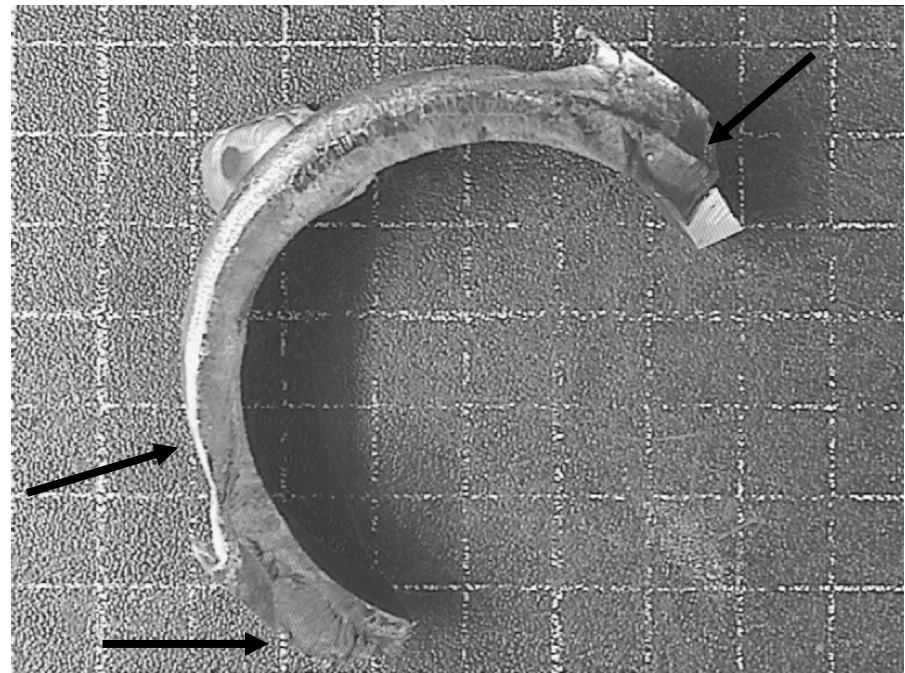
### Den frilagda sprickytan visar

- att sprickbildningen startat från tre sprickor
- att sprickytan har ett finkornig yta typisk för utmattnings
- att utströmmande vatten/ånga eroderat delar av sprickytan.

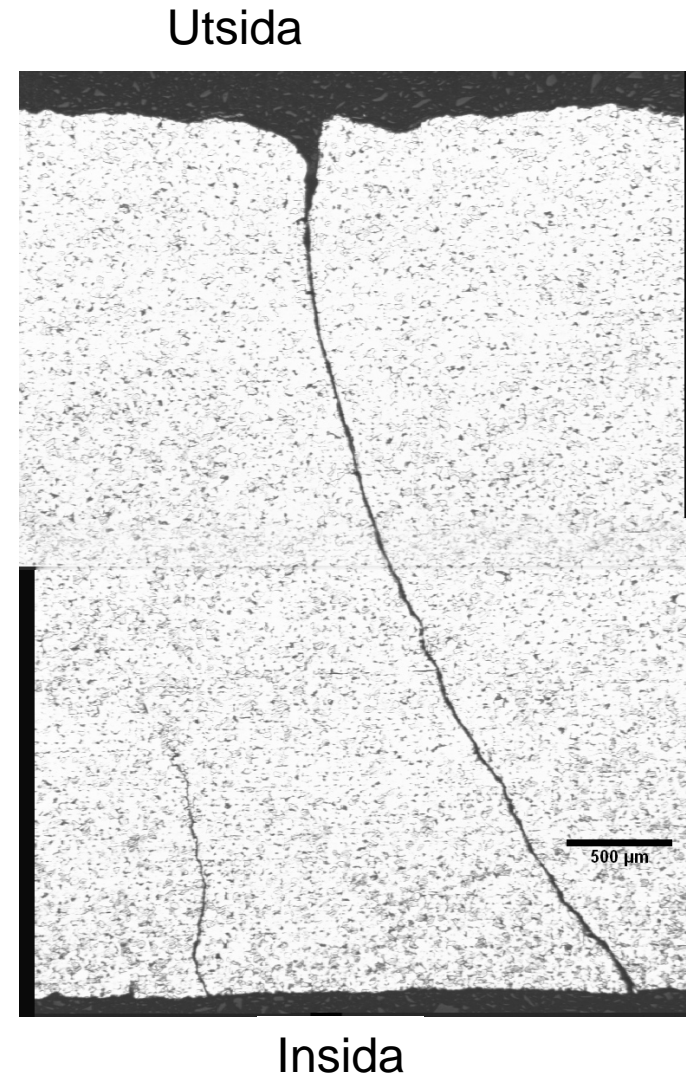
Ett tvärsnitt genom tuben vid sprickans ena ände visar

- att sprickan startat från utsidan
- att sprickan har ett utseende som är typiskt för sprickor som bildats genom utmattning

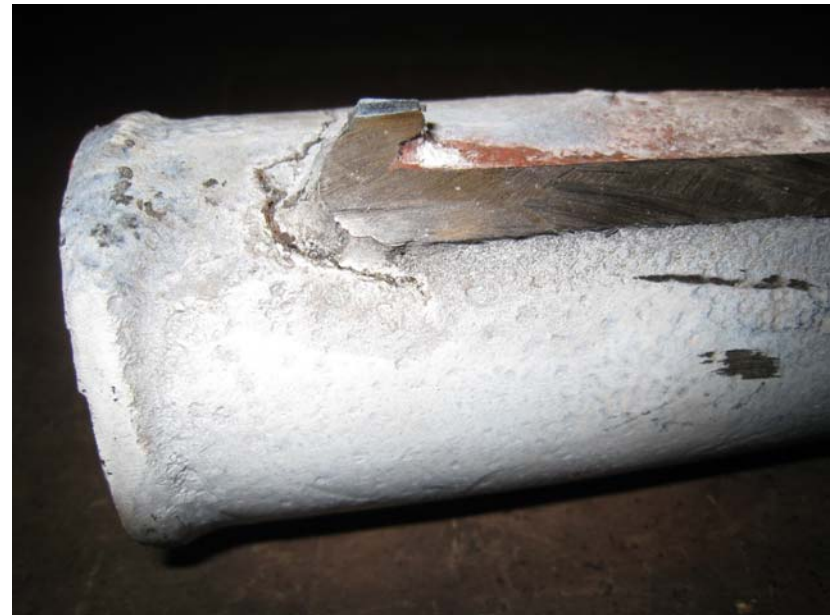
- Undersökningen visar att sprickan bildats genom utmattning från utsidan
- Faktorer som medverkat vid sprickinitiering är svetsar mot fenavslut och kamjärn
- Stor sannolikhet att liknande spricktillväxt pågår i motsvarande positioner i andra tuber
