Plastskador i rökgasreningsutrustning

Stefanie Römhild och Petter Bergsjö

Plast i korrosiva miljöer

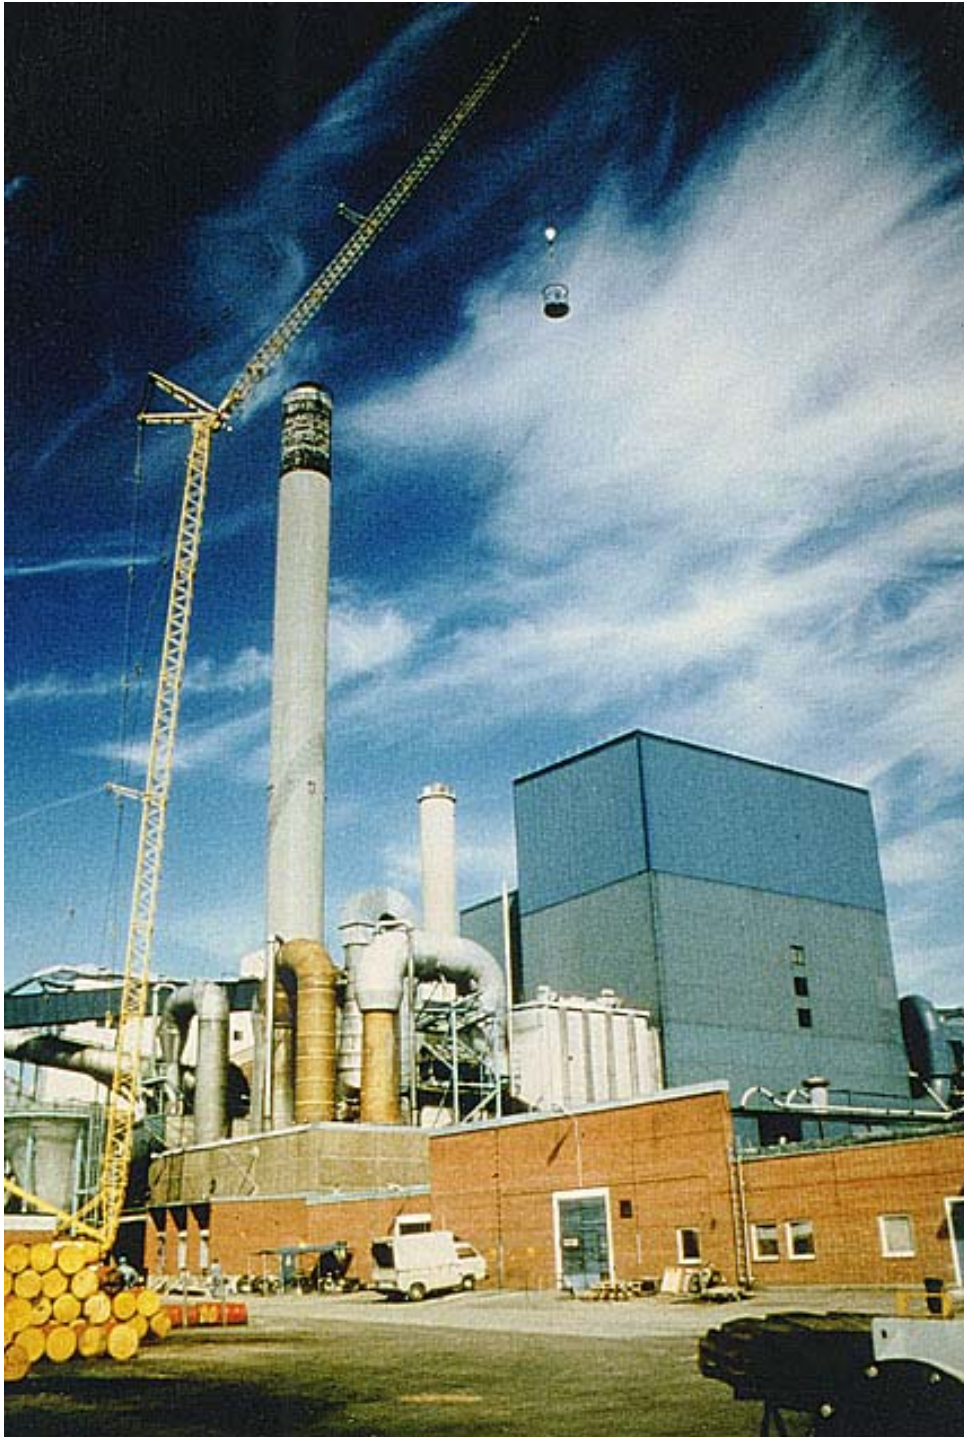
Nymölla

90 m hög skorsten av
SS 2343 monterad i en
betongkonstruktion

**Efter 5 års drift,
Stålet är lövtunt**

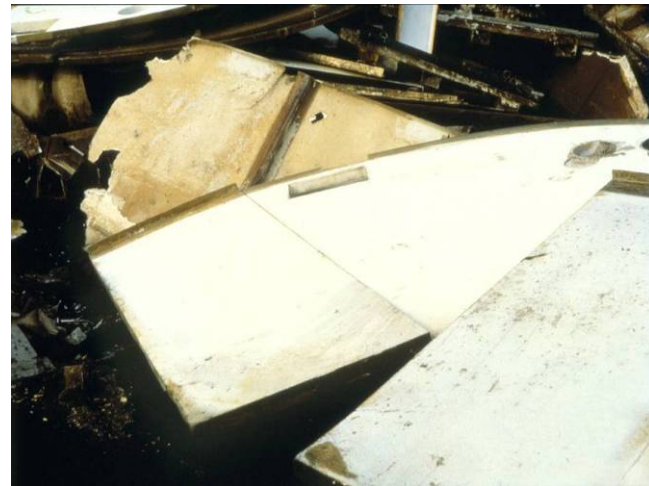
Det höll i 10 år....

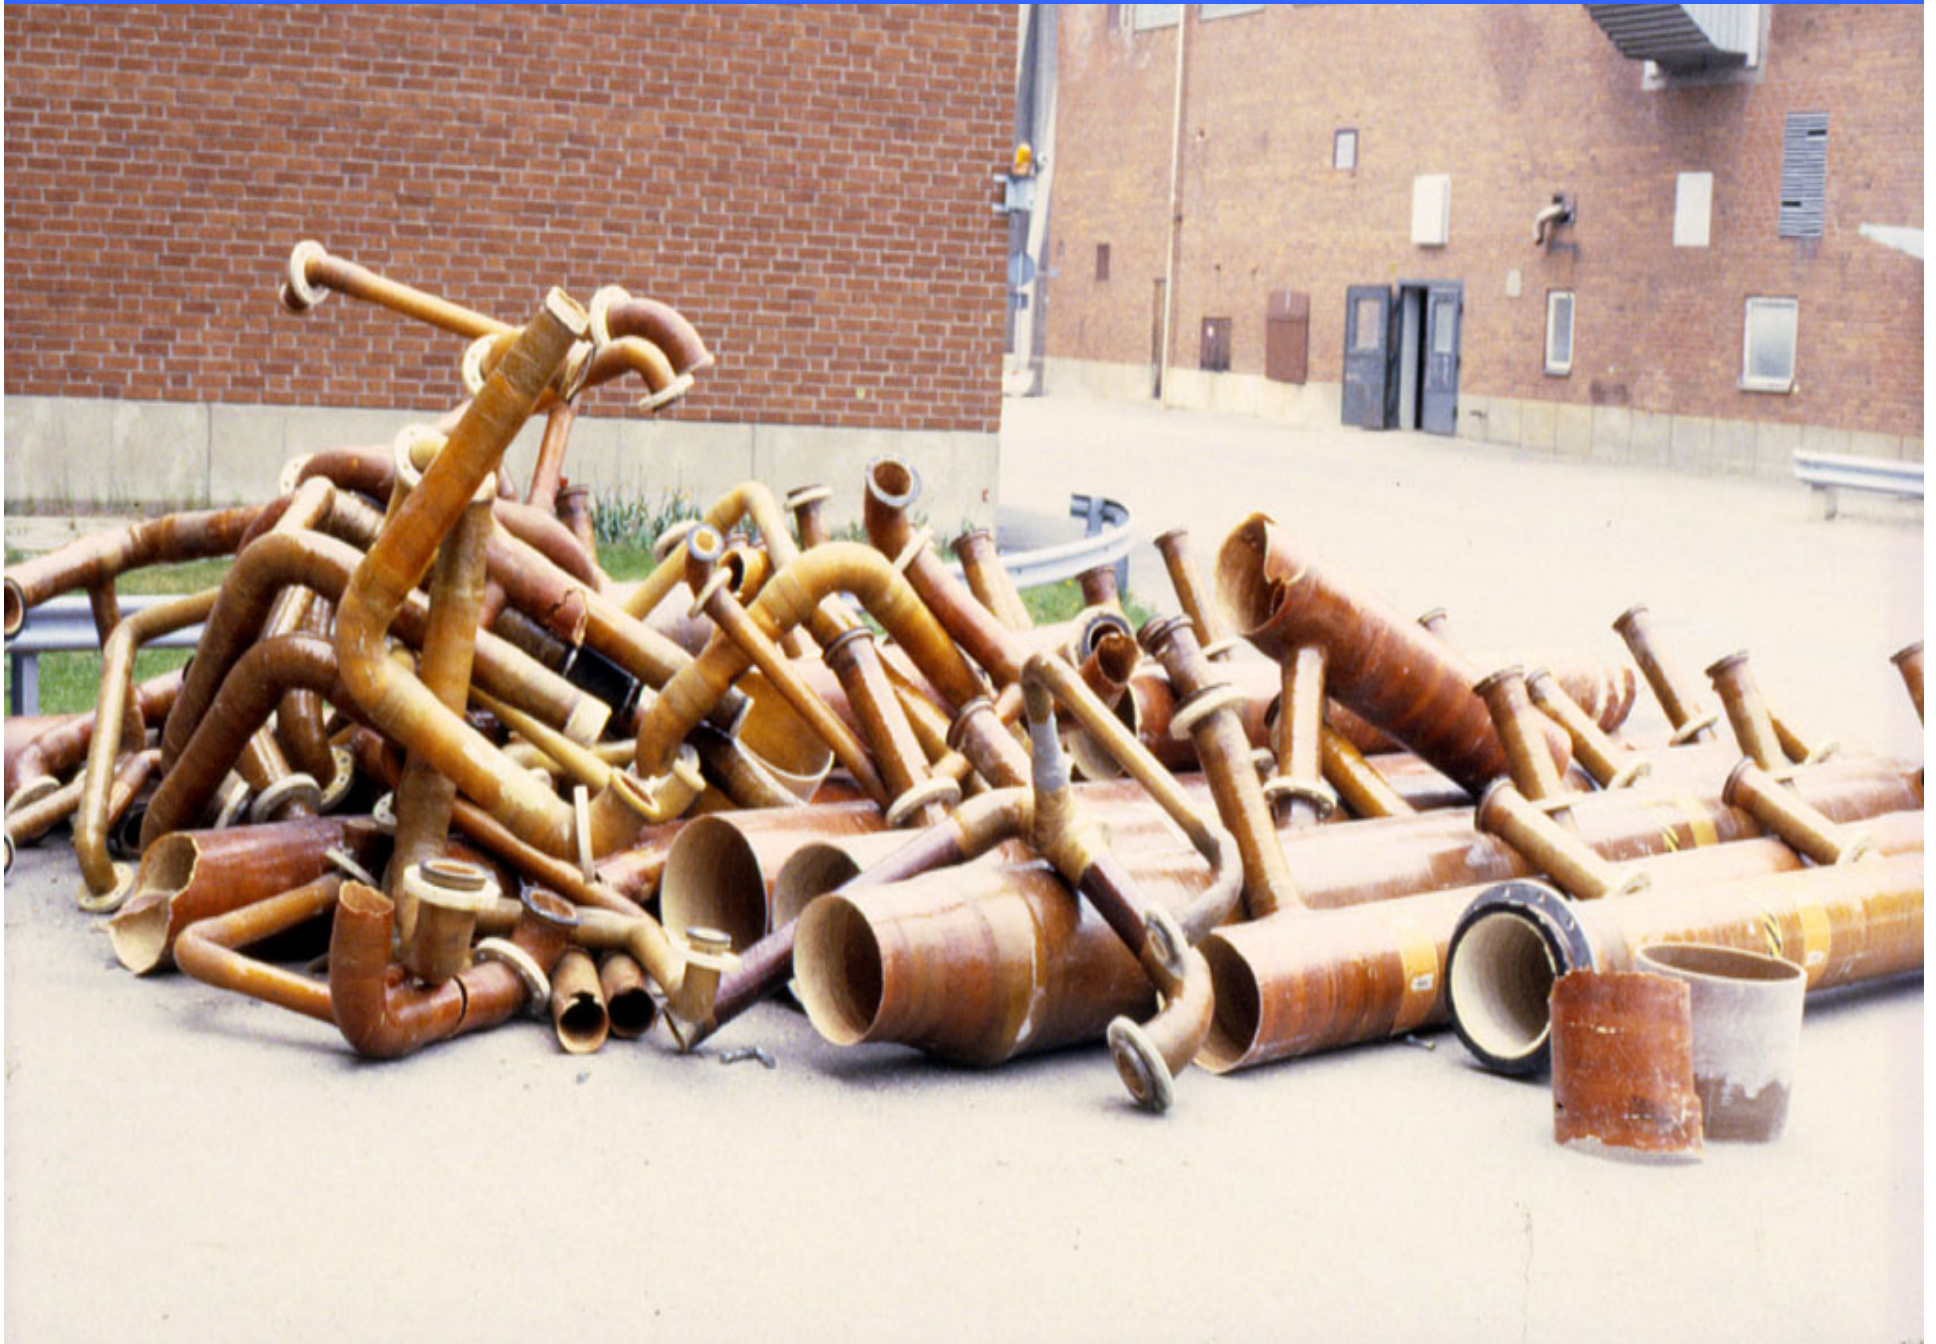
Kall koncentrerad ClO_2 -lösning

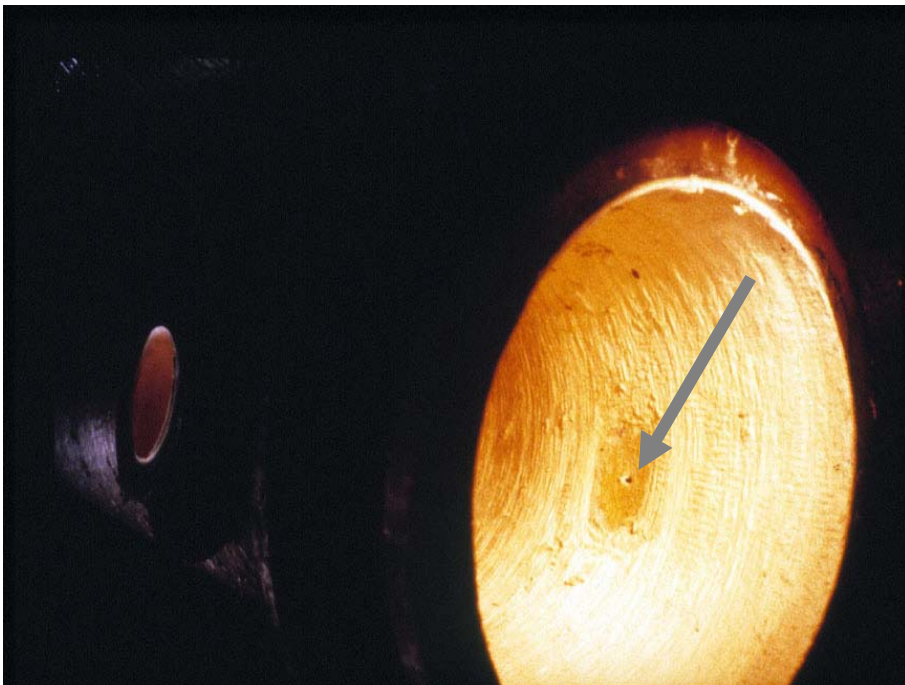
I klordioxidmiljö bildas
korroderat sprött skikt som
eroderas bort

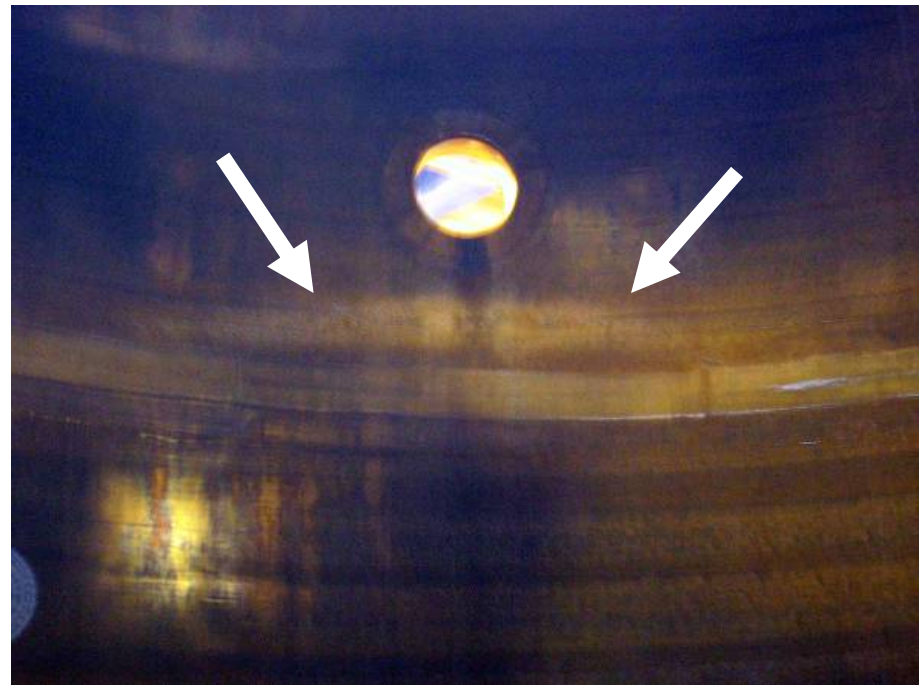
Nötning under dyslansar

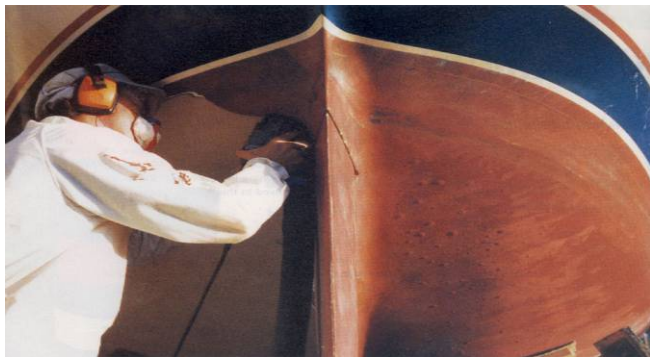
”Lokal delaminering”

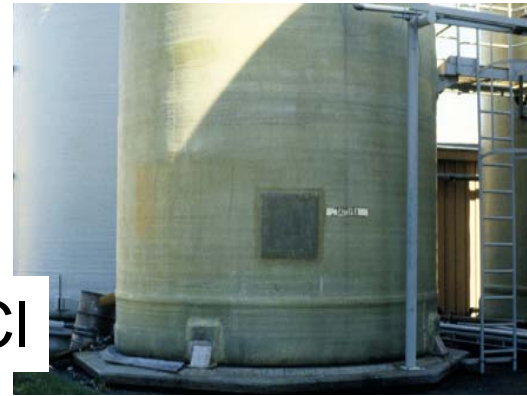
Lagertank 35% HCl

Även vissa syror kan diffundera, tex saltsyra.

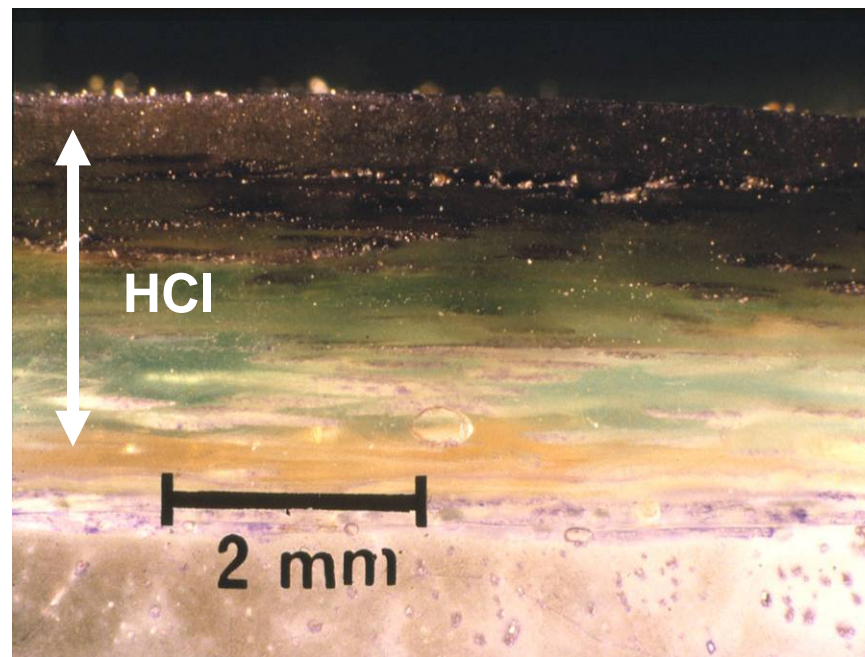
Spärrskikt, förbrukat pga HCl-diffusion

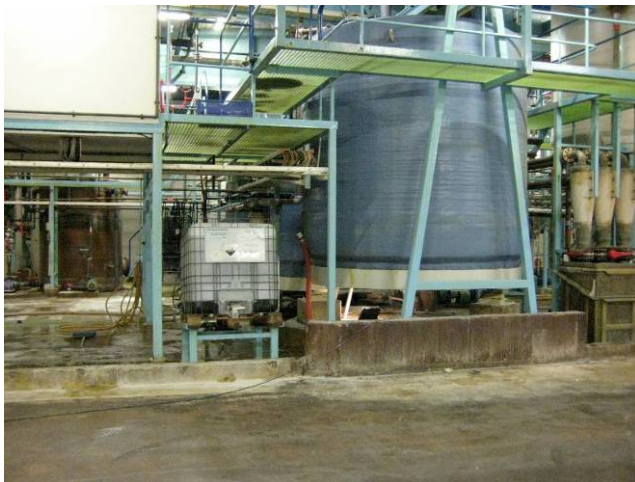
**Reaktor med 20t HCl
(88°C) tömdes!**

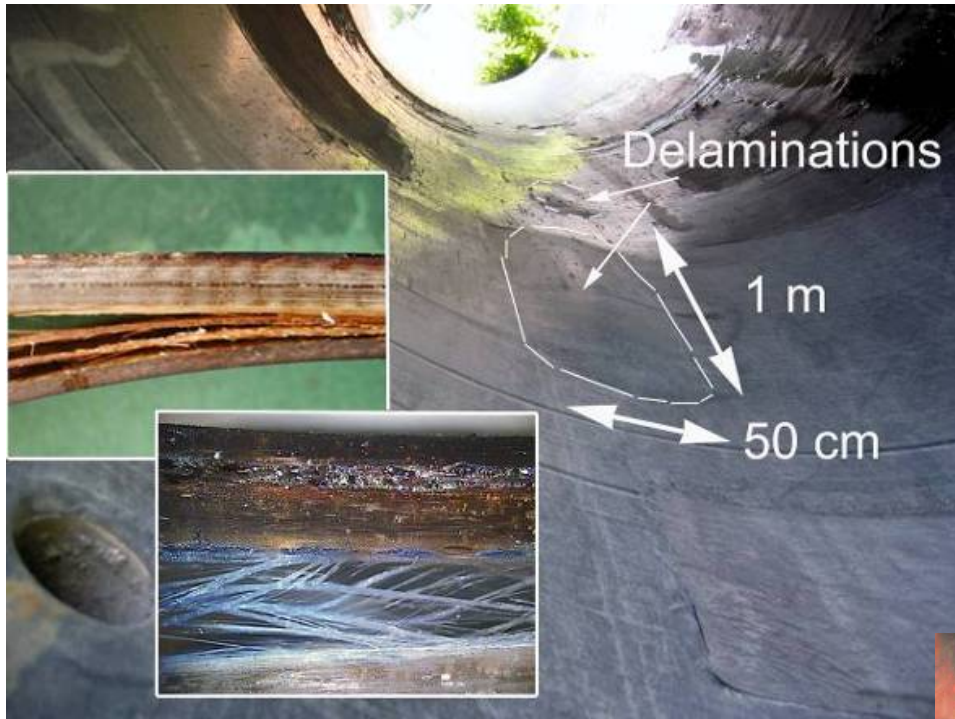
Delamineringar i 10-
år gammal skorsten

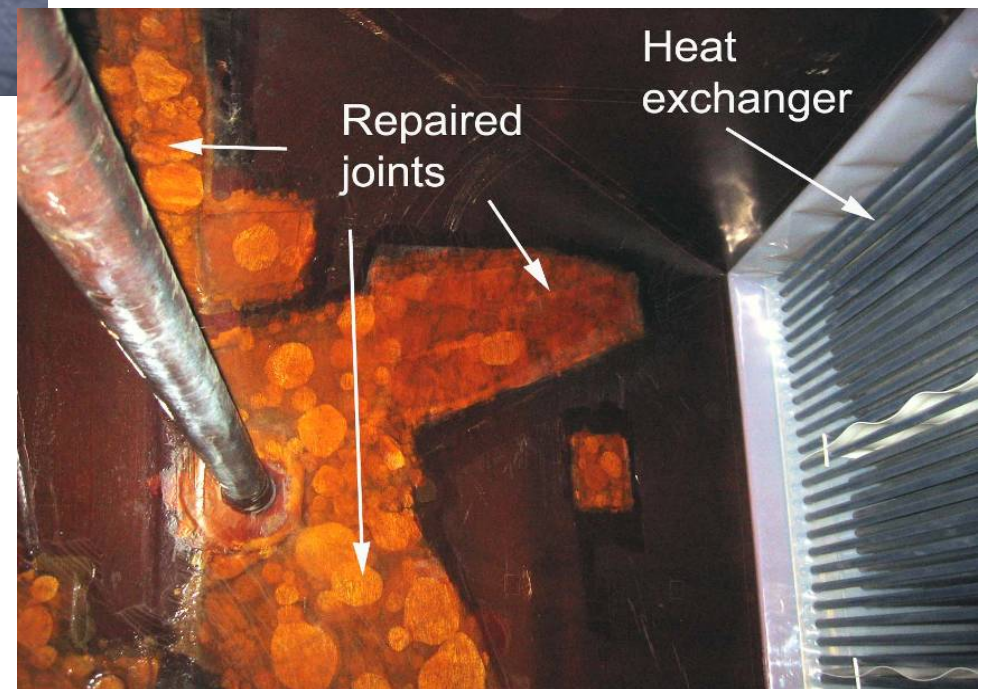
Ytliga och djupare
delamineringar i
rökgaskanal efter
skrubbern

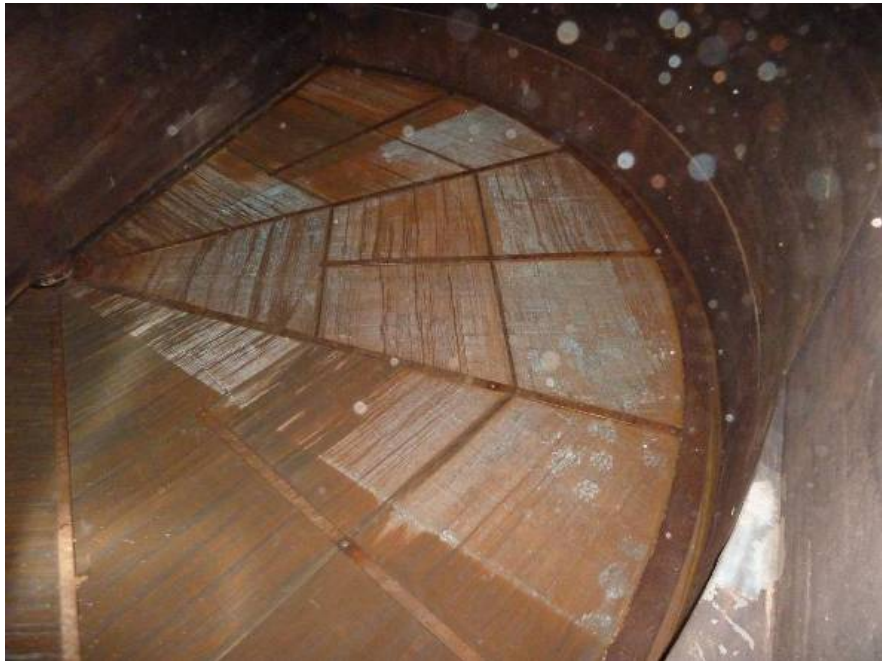
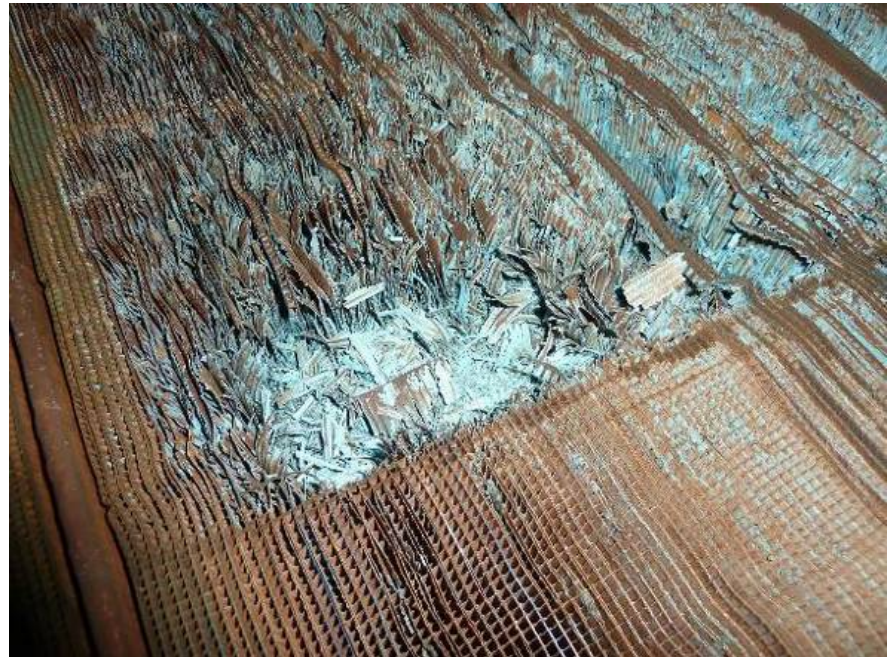
Roterande värmeväxlare för rökgaser, ca 17 – 20 år gammal.
Förbrukning av stabilisator och oxidation av PP-materialet.

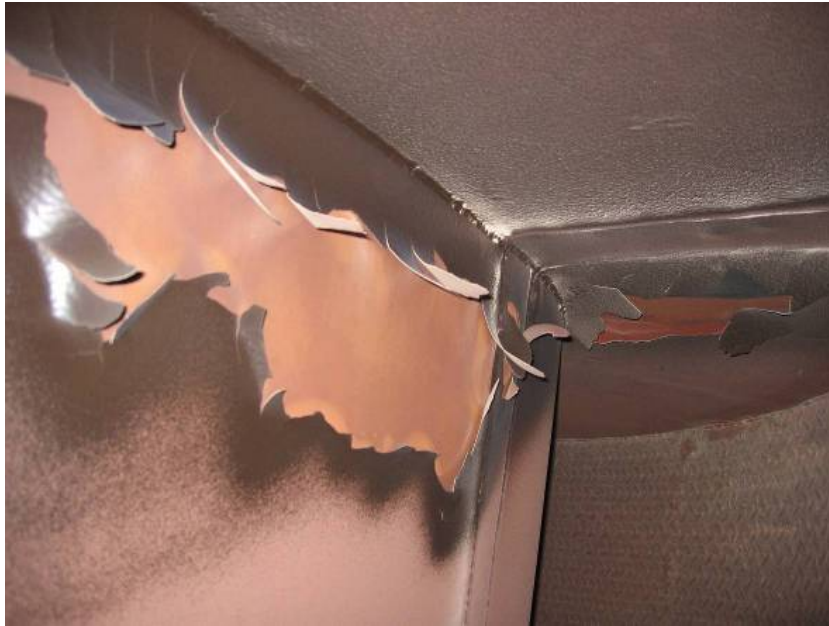
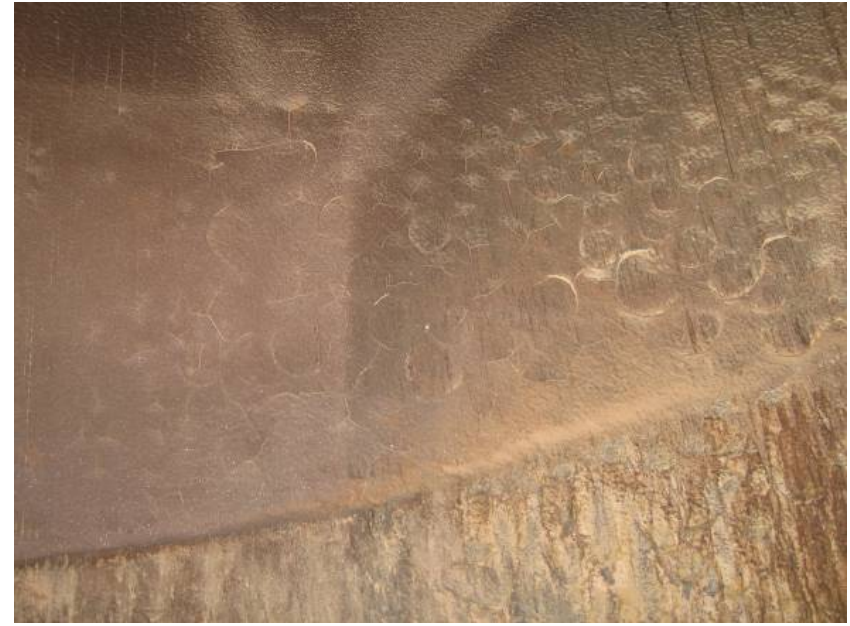
Blåsbildning och delamineringar i flakebeläggningar

- Tjocklek, ca 1,5 mm
- Hörn och kanter
- Ytbehandling
