► Praktisk tubprovning – konditionsbedömning av tubprover

► Konditionsbedömning av tubprover

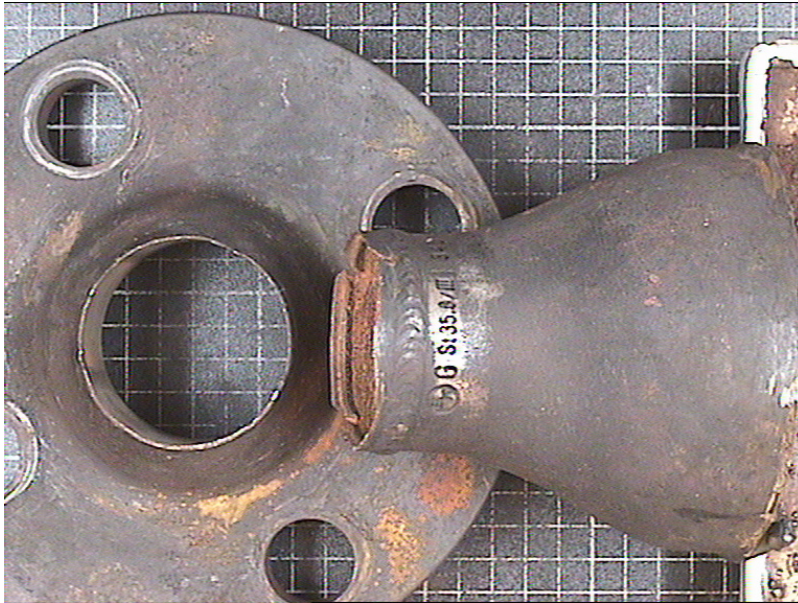
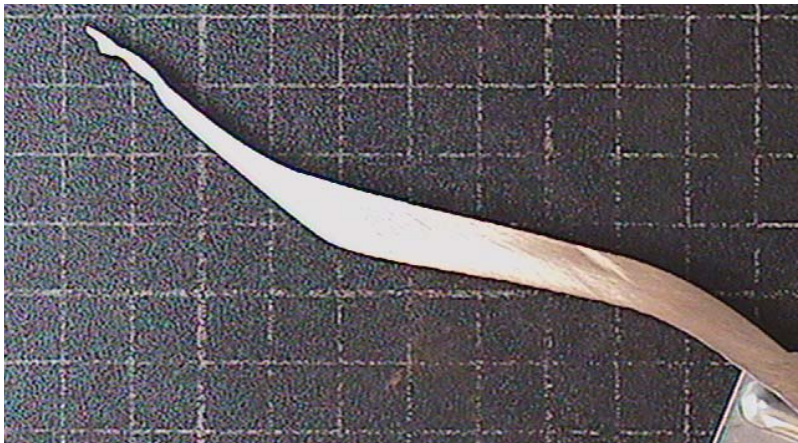
► SKOG 2009 - Erosions-korrosion i matarvattenledning

- Tid i drift 8 år
- Konan har diameter 112/60 mm nominell godstjocklek 6 mm.
- Flödet i ledningen är 25 – 55 ton/timme, 1,5/6 m/s.
- Drifttryck i ledningen före och efter ventilen är 55 resp. 42 bar.
- Temperaturen är 120°C
- Material i kona och fläns är olegerat kolstål.

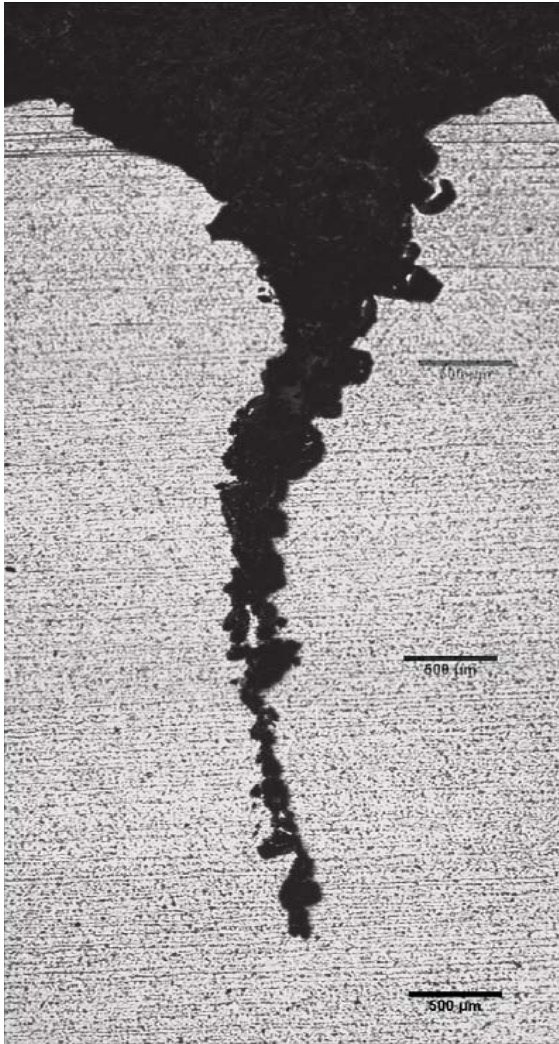
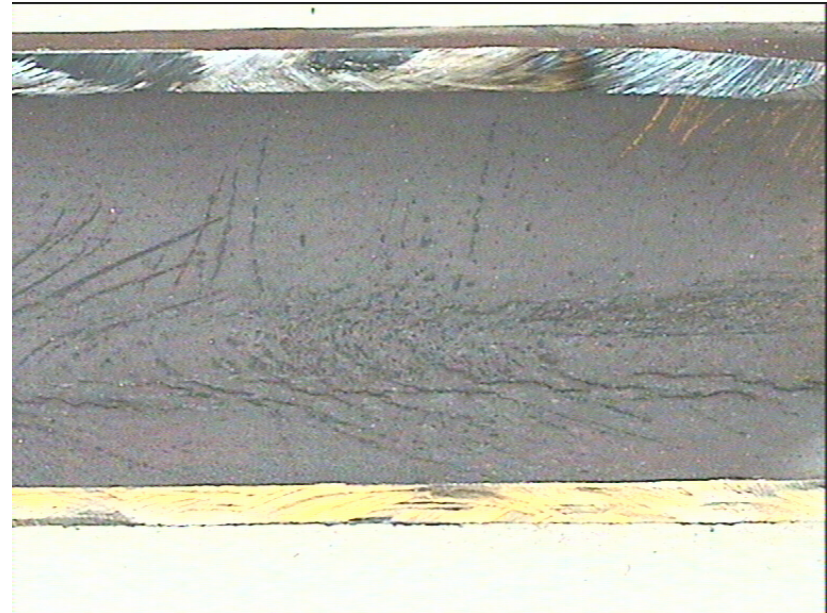
► SKOG 2010 - Töjningsinducerad korrosions i fördelningslåda

- Fördelningslåda i kraftvekspanna
- Tid i drift 40 år
- Minst 20 gropar från korrosion under avställning
- Material är olegerat kolstål

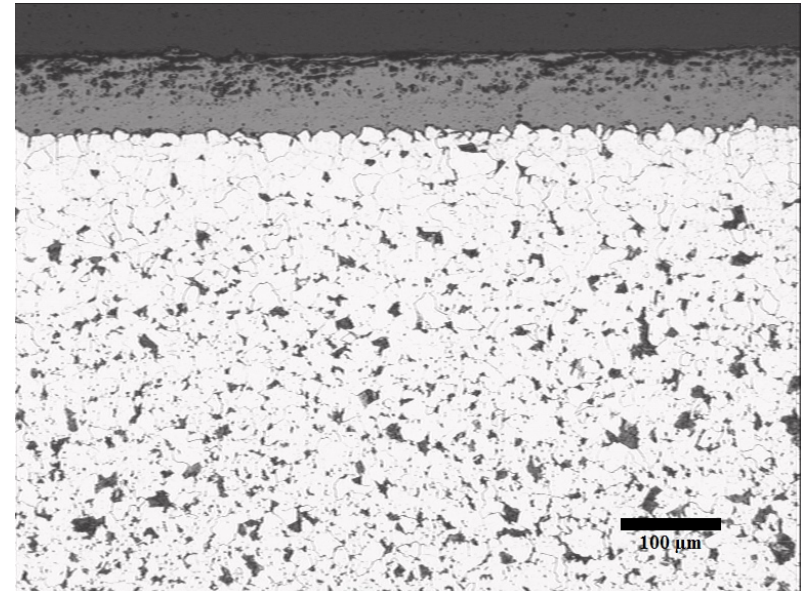
ÖH 1

- Insidans yta granskas m.a.p. färg och lokal korrosion
- Tvärsnitt granskas m.a.p. på magnetitens tjocklek
- Mikrostrukturen granskas m.a.p. struktursönderfall
- Hårdhetsmätning av tubmaterialet
- Utsidan yta granskas m.a.p. korrosion
- Kemisk analys av beläggningar vid behov

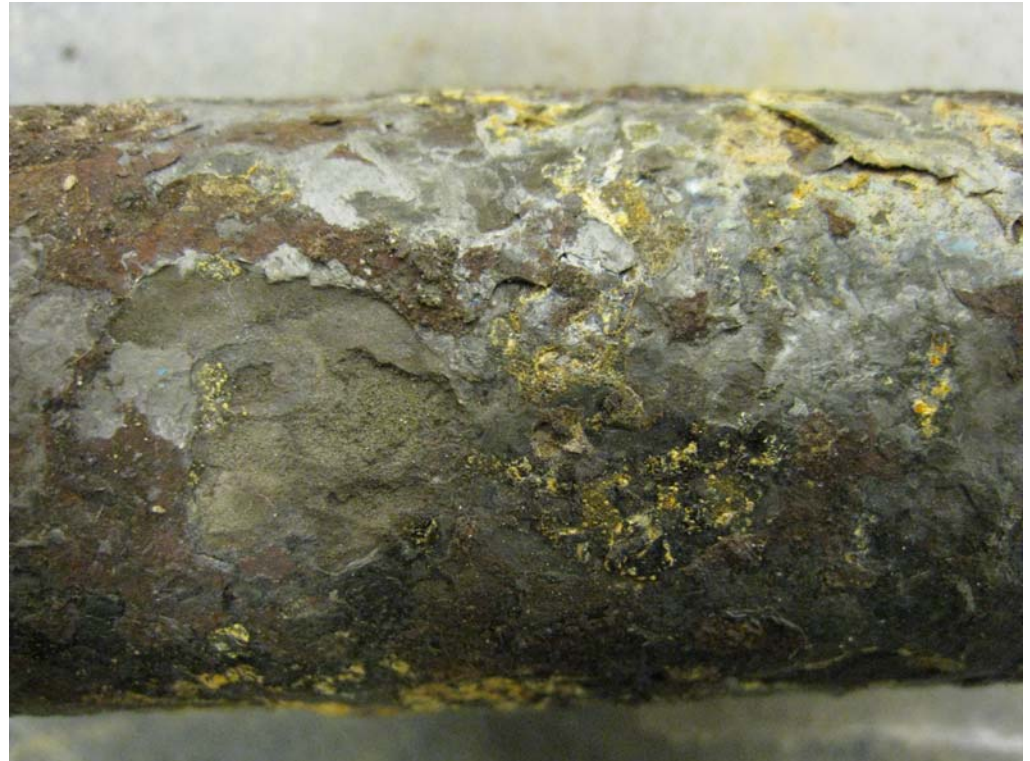
- Ytan granskas m.a.p. på korrosionsangrepp
- Kemisk analys av beläggning
