SKOG 2011

SKADOR PÅ PANNOR

Lars-Olof Larsson

Skaderapport utländska sodapannor 2009 - 2010

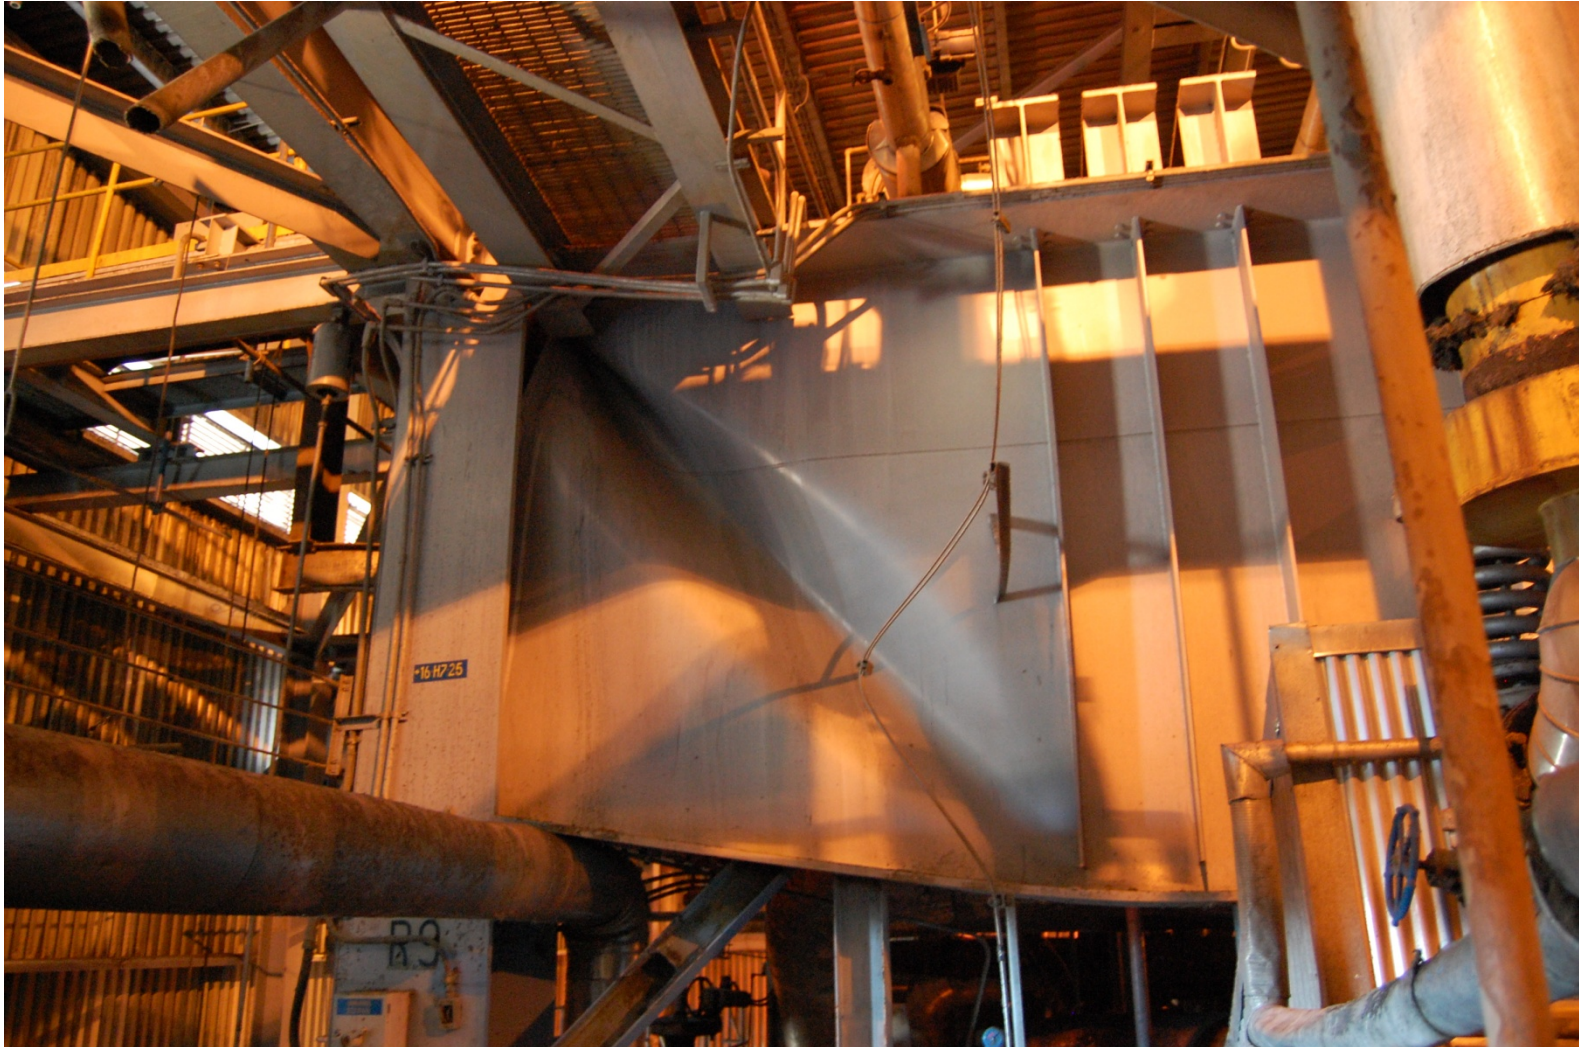
Sodapanna #2 Skador (Upphängning)

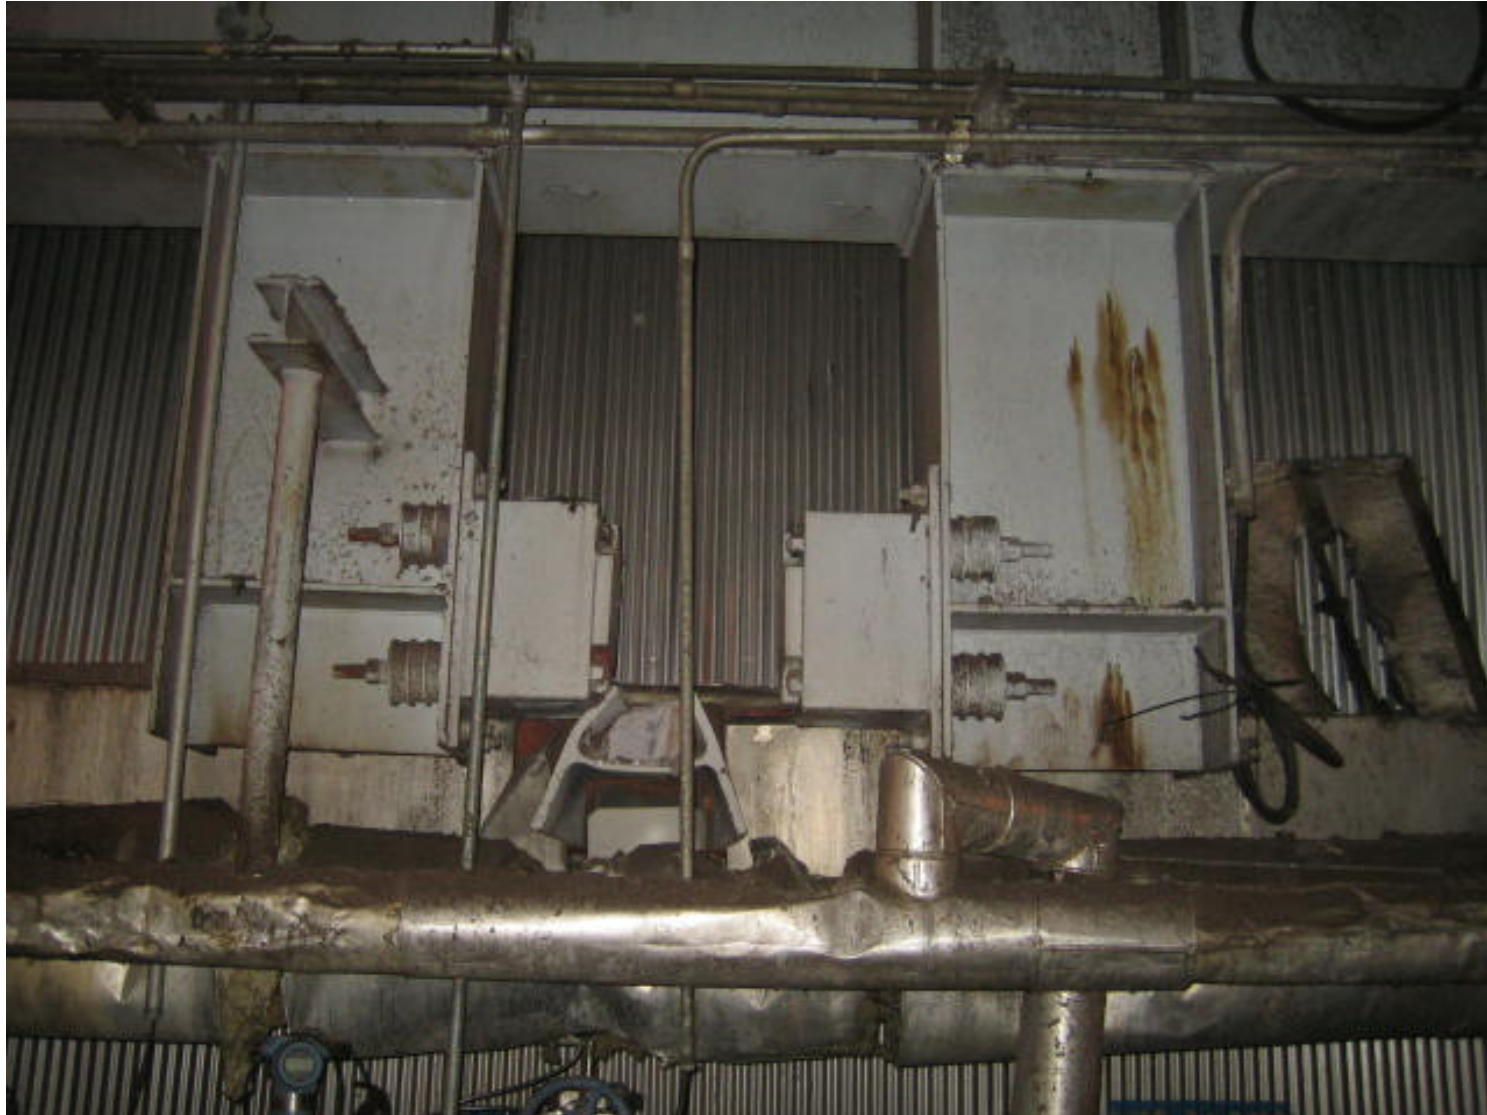
Sodapanna #2 Skador (Jordbävnings stöd)

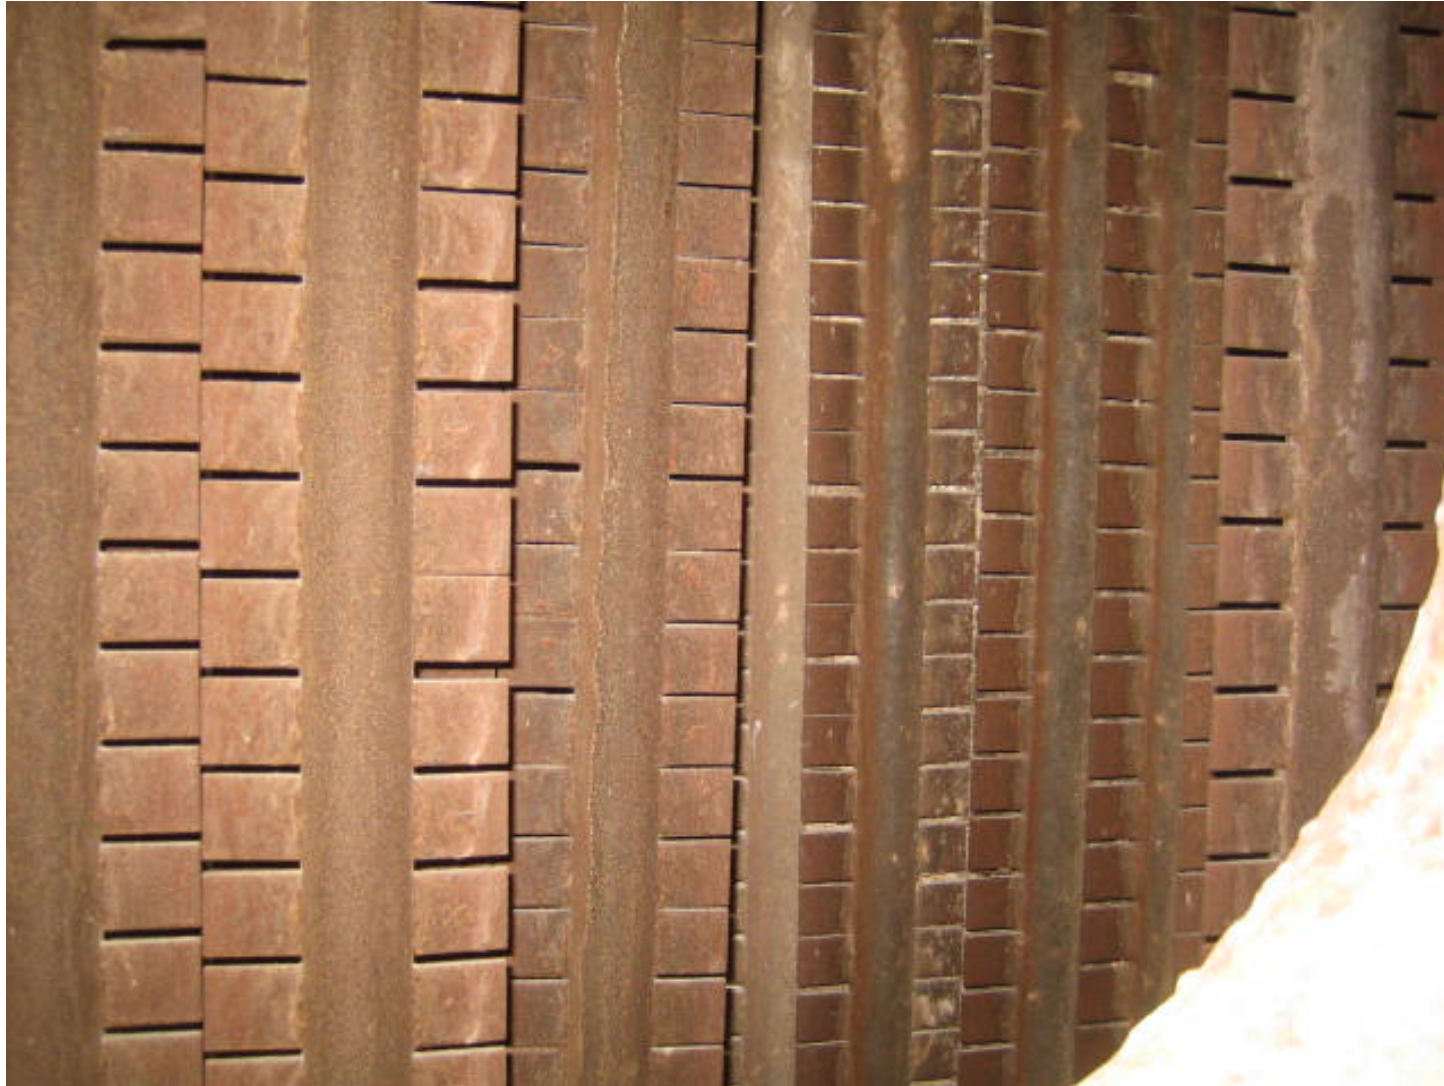
Sodapanna #2 Skador (Ekonomiser #1)

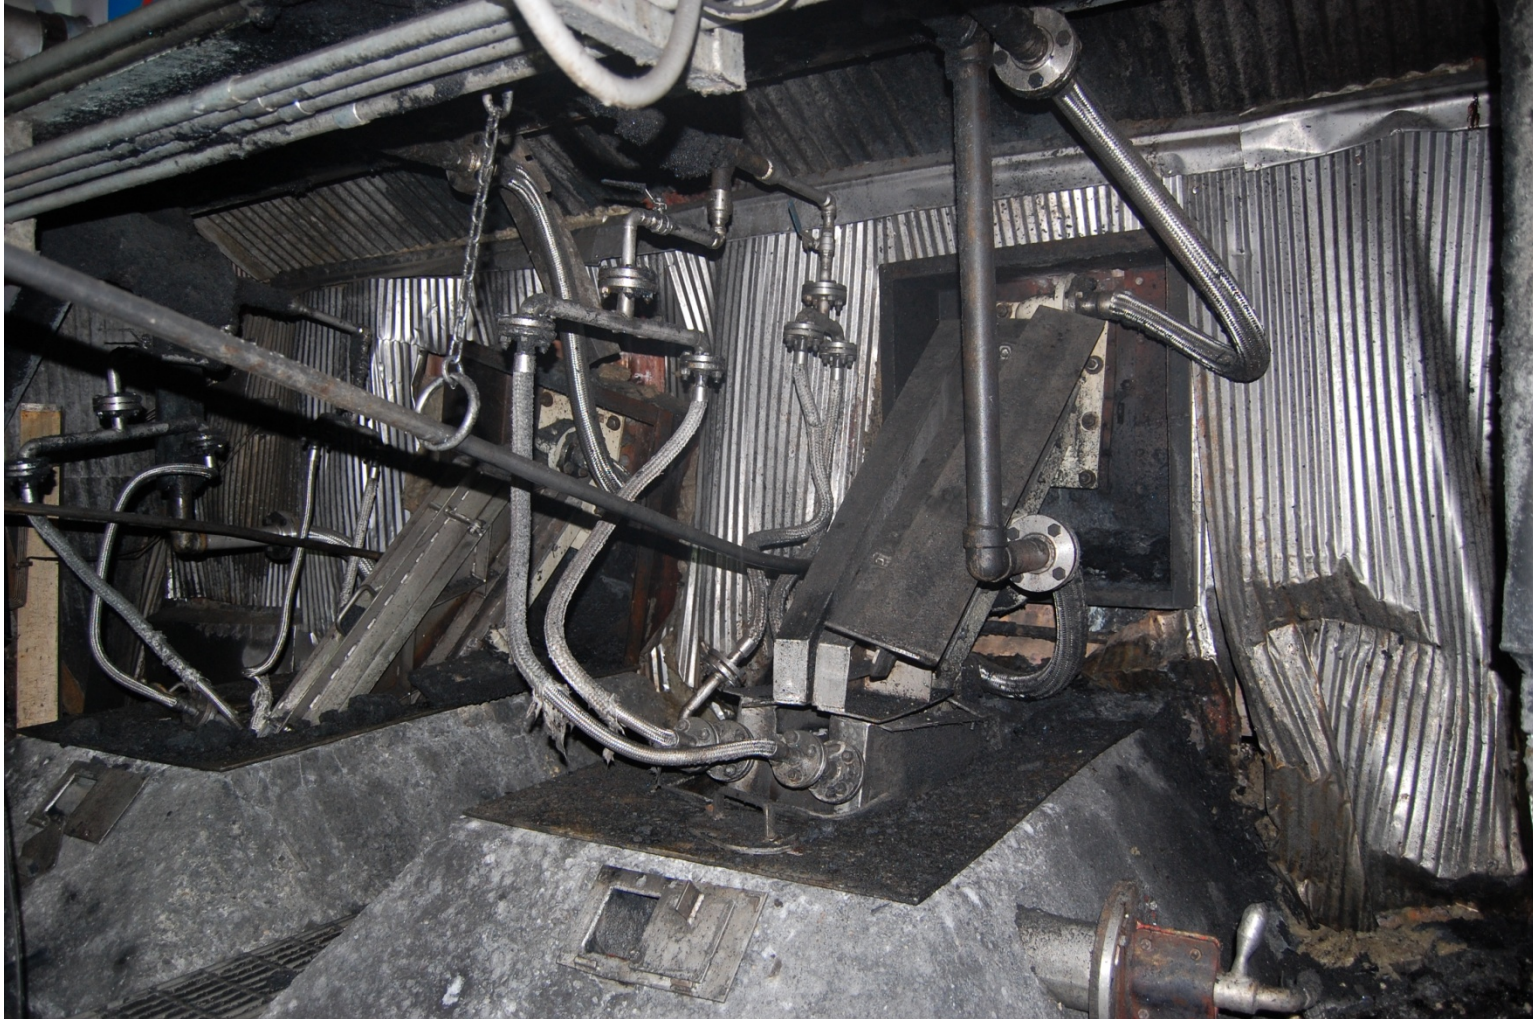
Sodapanna #2 Skador (Löprännor)

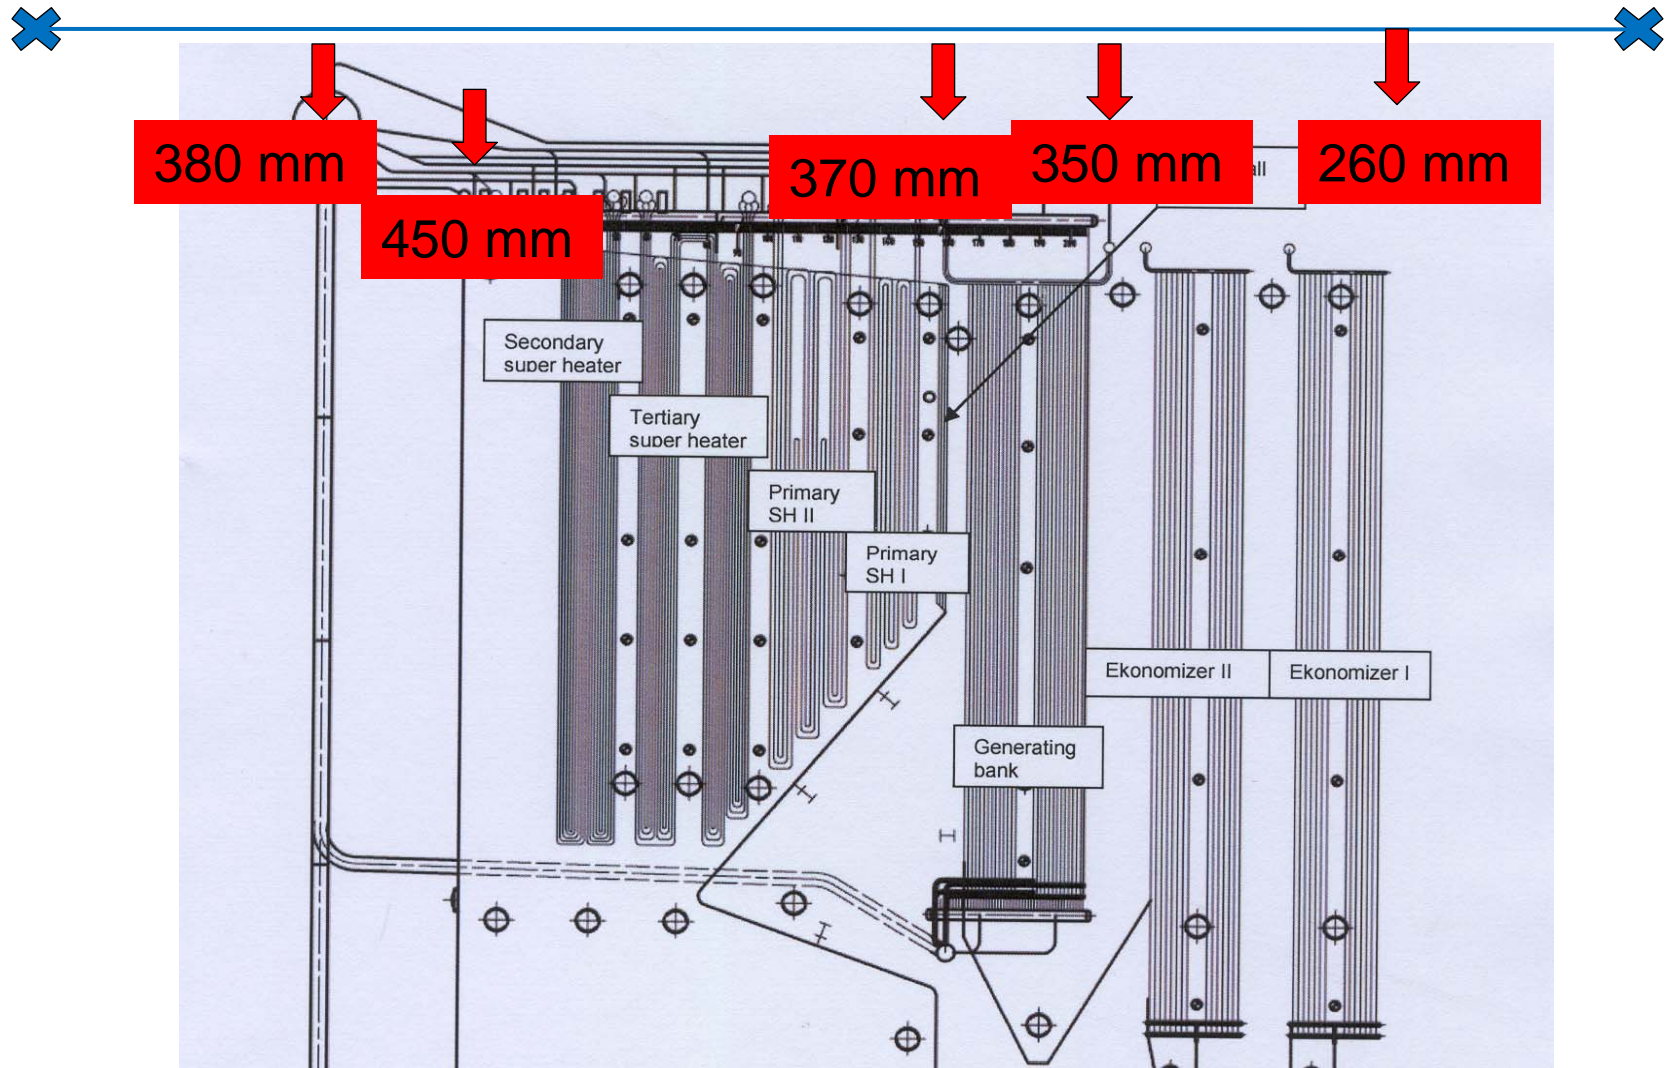
Sodapanna #2 Skador (Vertikalt)

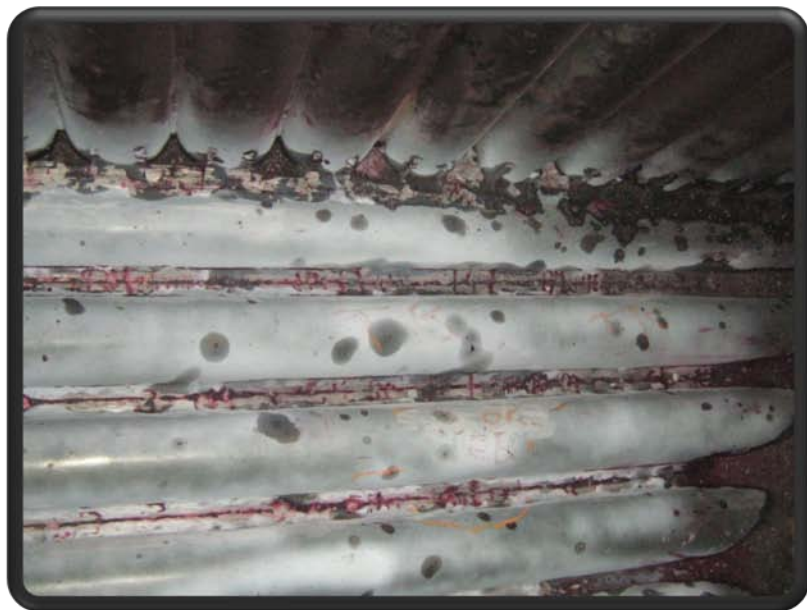
Vid 2008 års inspektion upptäcktes allvarliga skador på pannbotten och förseglingen mot sidoväggarna.

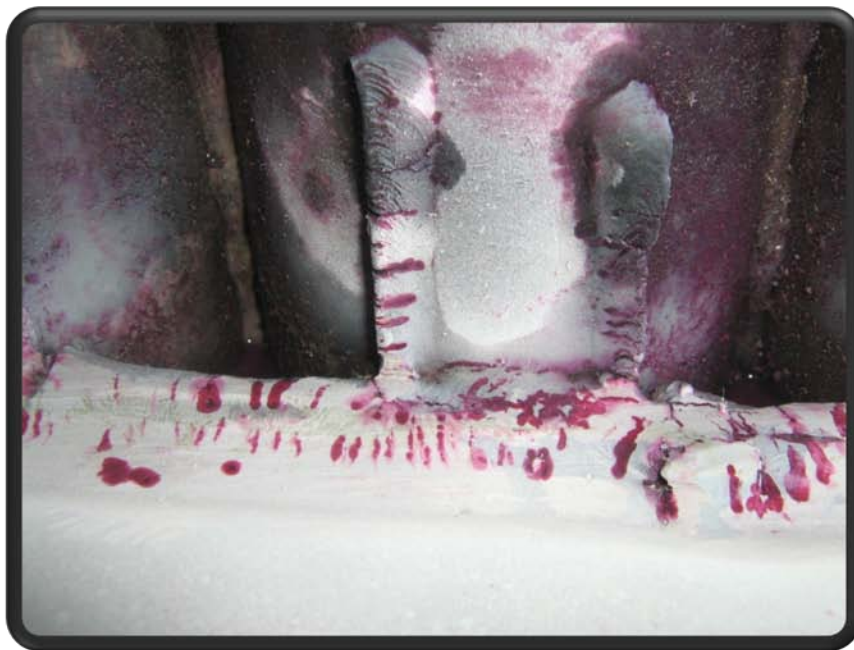
Mängden sprickor gjorde att endast temporära reparationer kunde göras under det något förlängda stoppet.

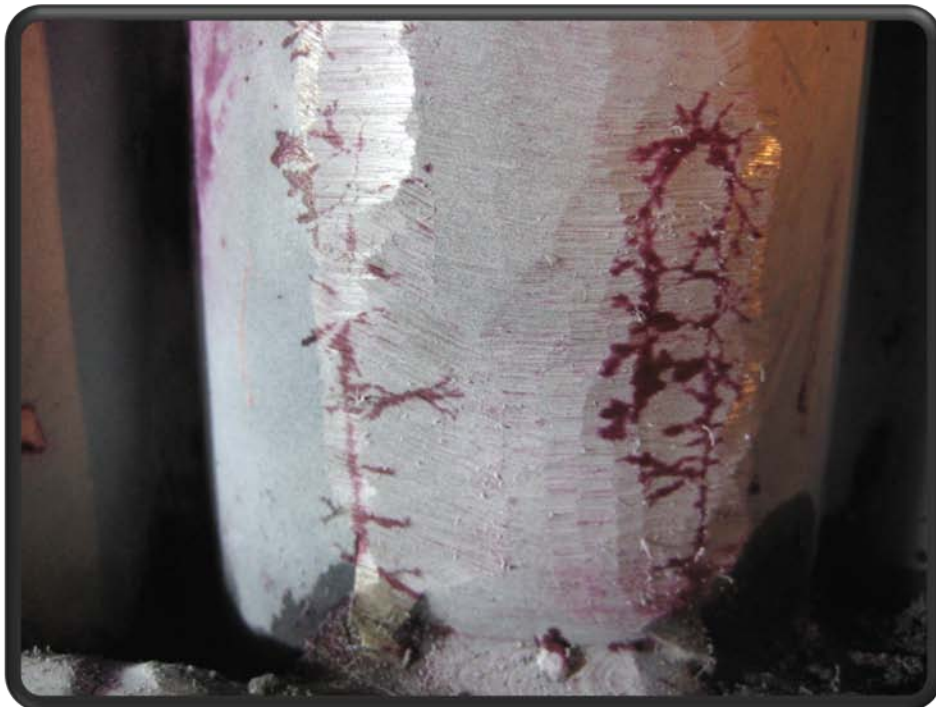
Det visade sig att även sidoväggarna innehöll många sprickor under svetsen mellan tub och "fillerblock".

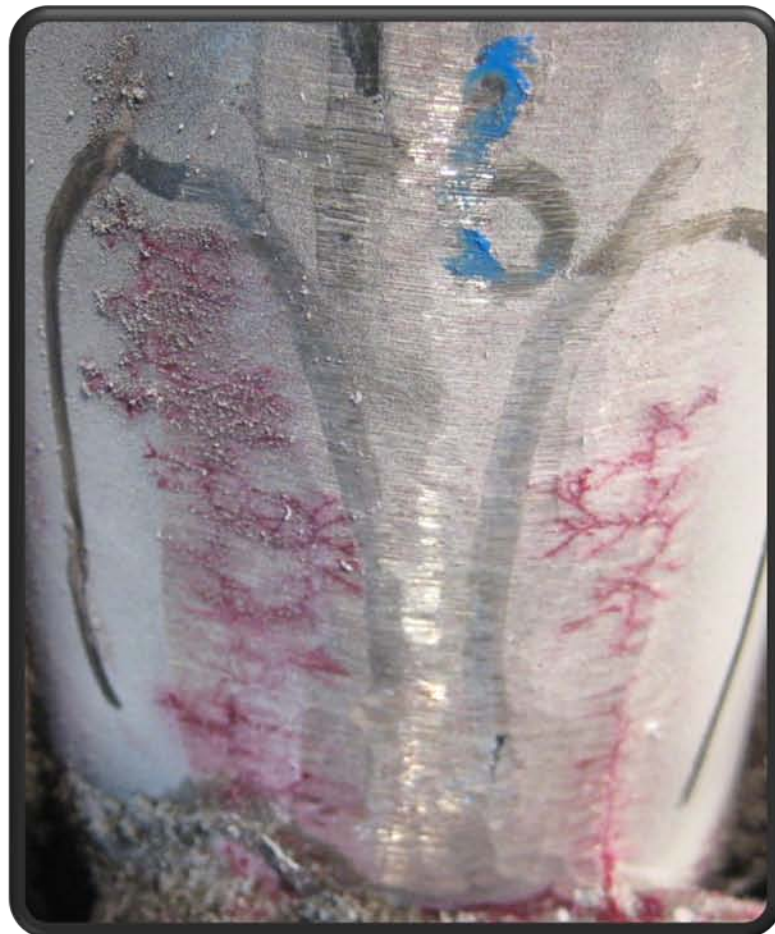
Bortslipning av sprickor i sidoväggarna förlängde stoppet med flera dagar.

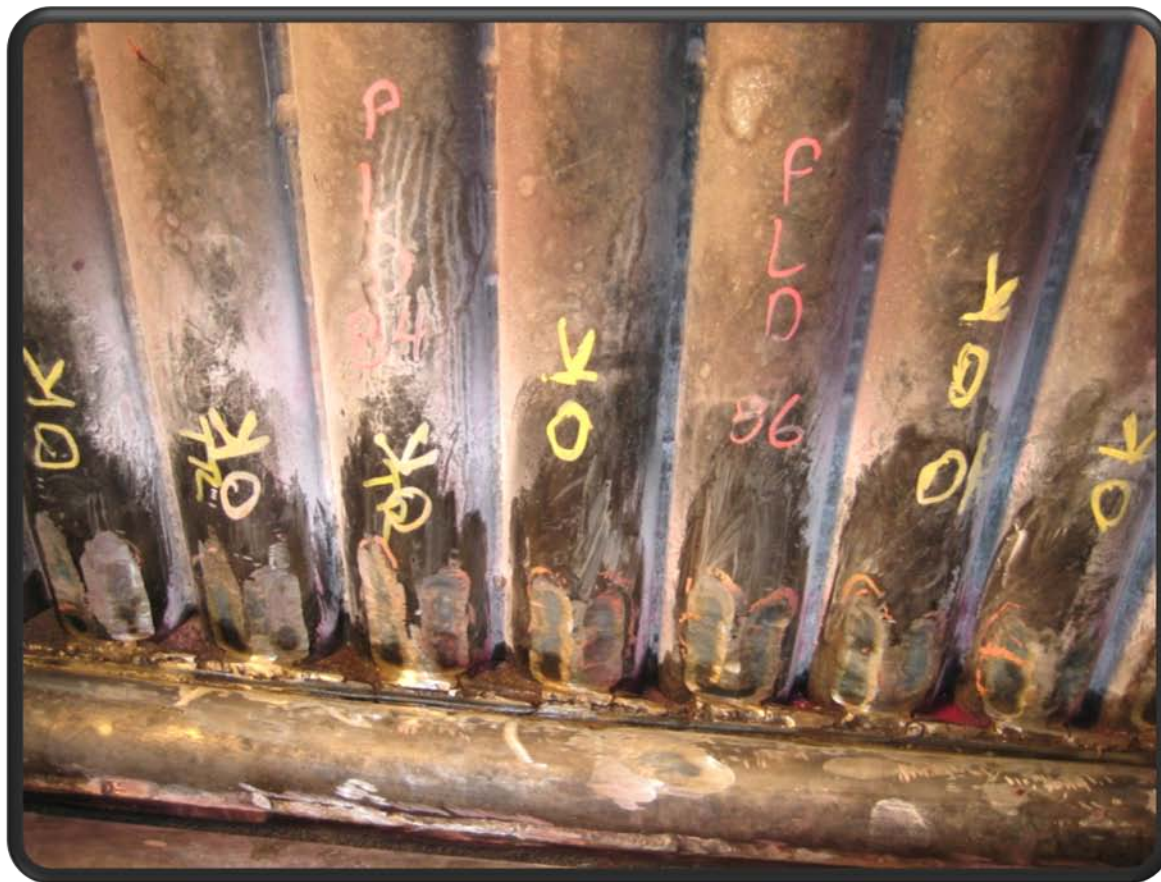
Bortslipningen av sprickor resulterade i stora områden med exponerat kolstål. Nästan alla sidoväggstuber var påverkade. Ett fåtal sprickor propagerade in i kolstålet.

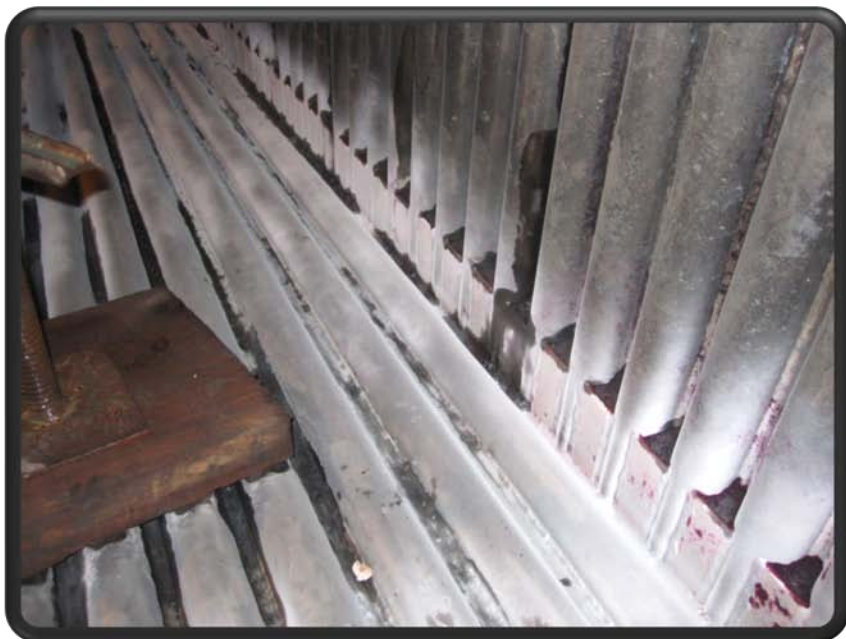
Vid 2010 års inspektion upptäcktes inga signifikanta skador i området. Pannan trimmades in och man håller noga kontroll över pannas driftsstabilitet.

Båda sidoväggarna samt de närmaste botten tuberna byttes ut vid 2009 års stopp.

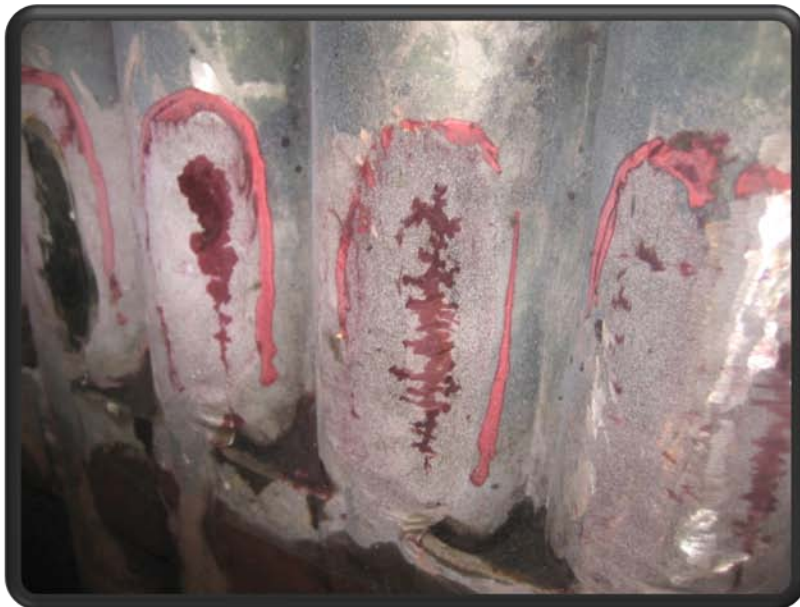
Ett tiotal sidoväggstuber uppvisade sprickor. Flera av sprickorna sträckte sig hela vägen ner till kolstålet. Inga sprickor i kolstålet upptäcktes.

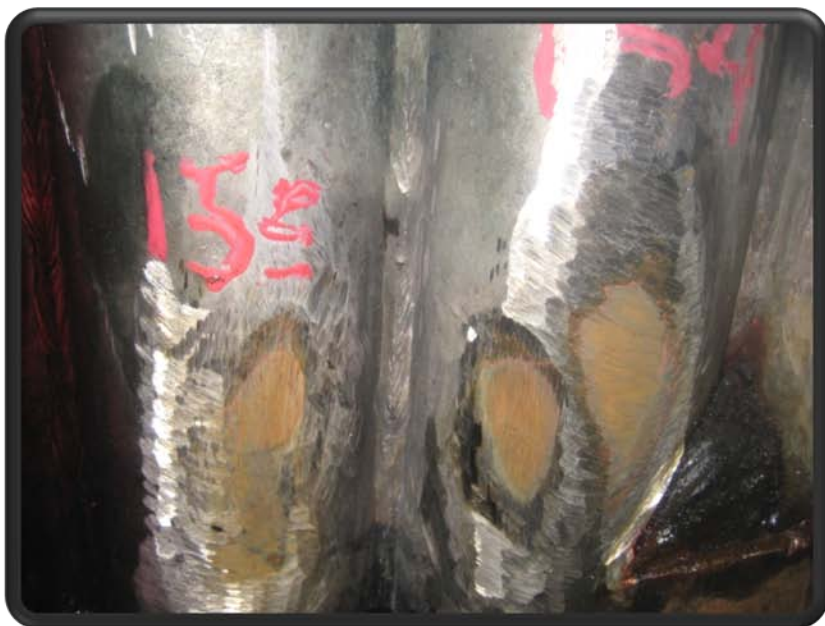
Inga sprickor fortsatte ner i kolstålet, utan samtliga verkade ha avstannat vid gränslinjen.

Alla sprickor slipades ner och de flesta slipades ner ända till kolstålet.

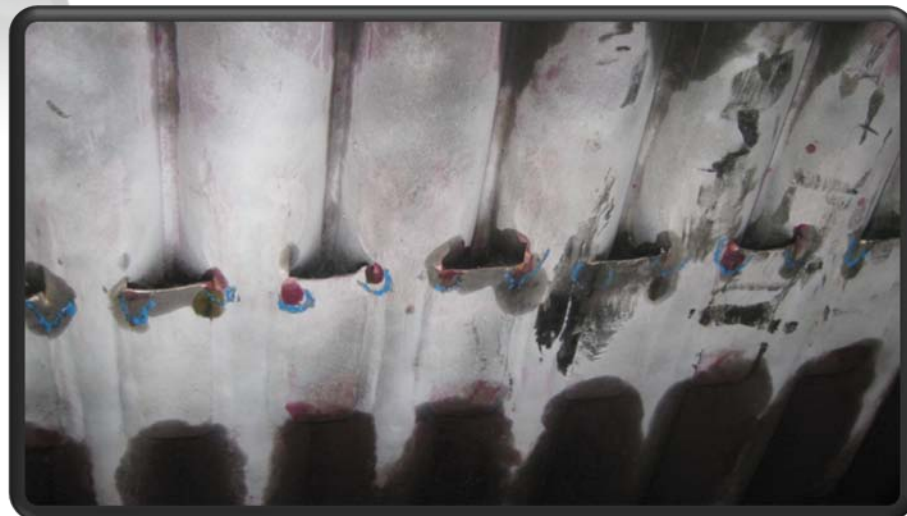
Jobbet gick för långsamt och förekomsten av sprickor i sidoväggarna gjorde att tätningsdesignen modifierades i enlighet med SCBS förslag.

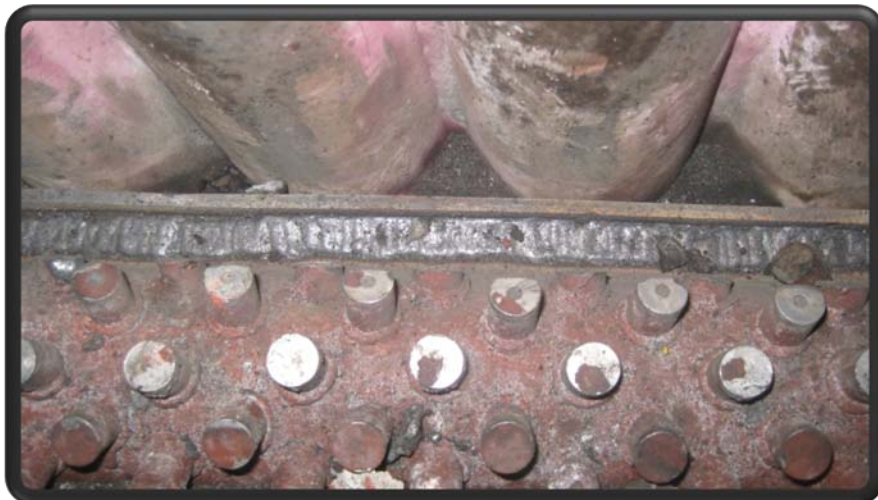
Där man utförde modifikationen i enlighet med kraven blev resultatet över förväntan. Största fördelen var att man inte fick någon rostfri tätningssvets inne i eldberörda områden.

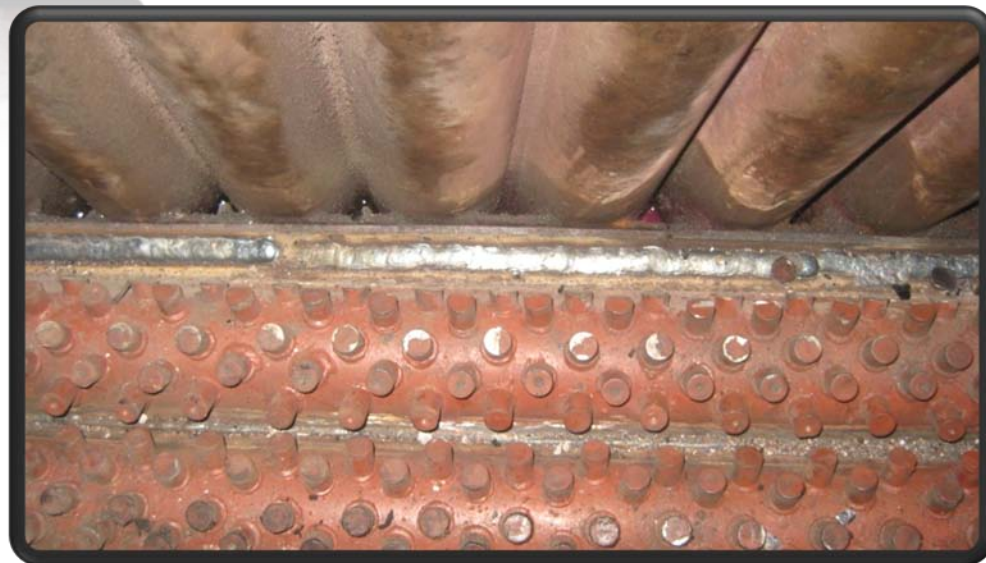
Tyvärr fanns det ställen där övervakningen inte fungerade och resultatet blev mindre bra. På några ställen blev avståndet mellan bottentuberna och sidoväggarna för stort.

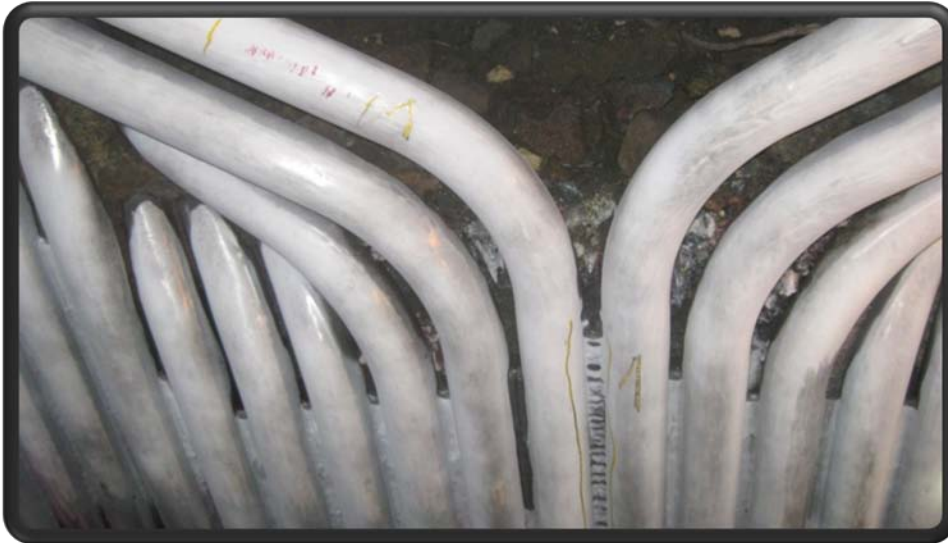
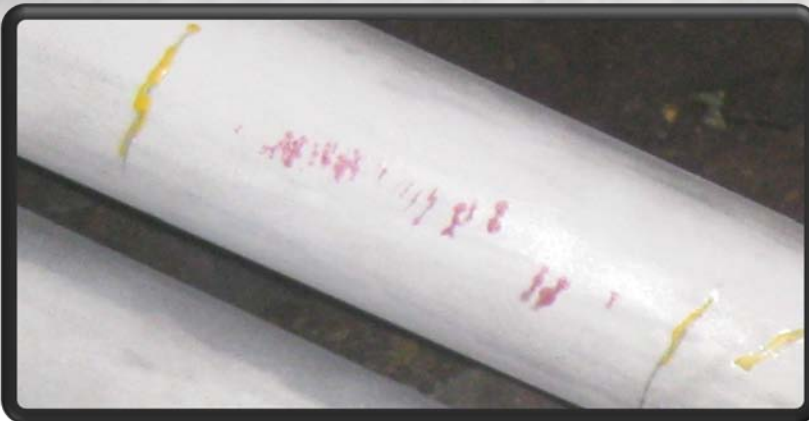
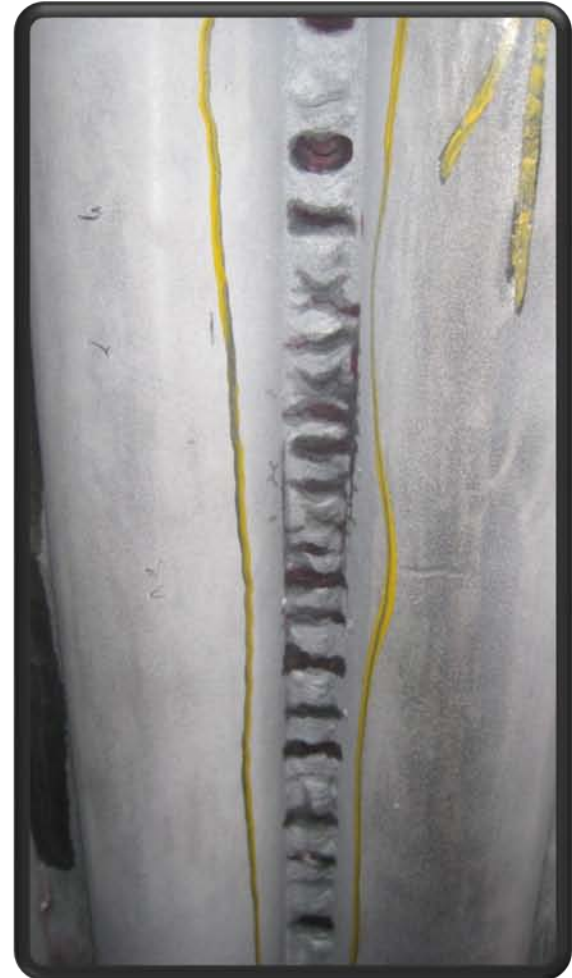
Sprickor i pluggade öppningar samt nedanför grövre murade områden

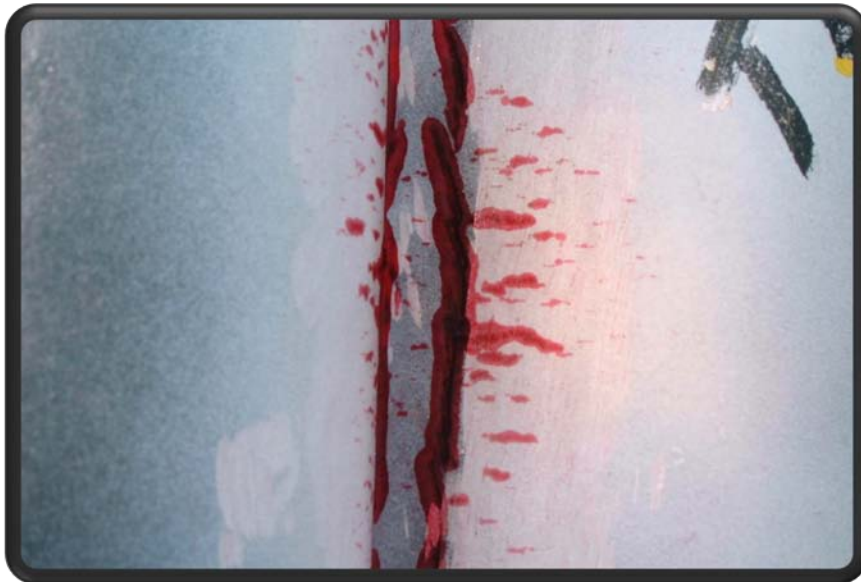
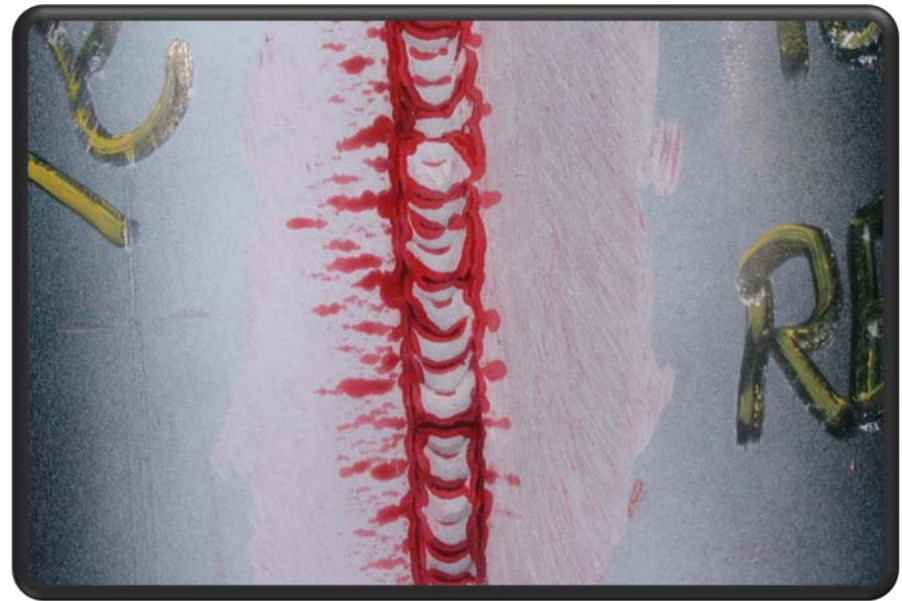
Sprickor i pluggade öppningar samt nedanför grövre murade områden

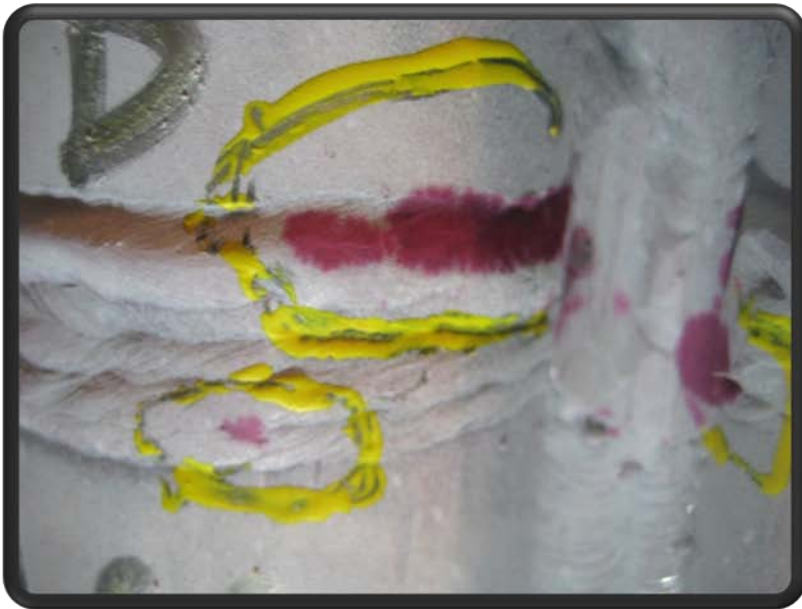
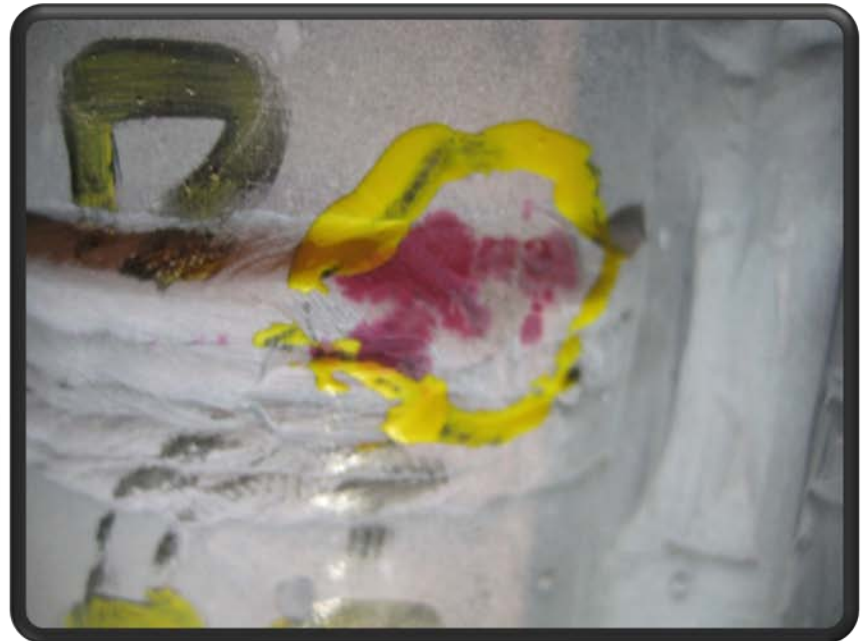
Sprickor i Sanicro 38 svetsskarvar, plätering med E383/ 2009-2010

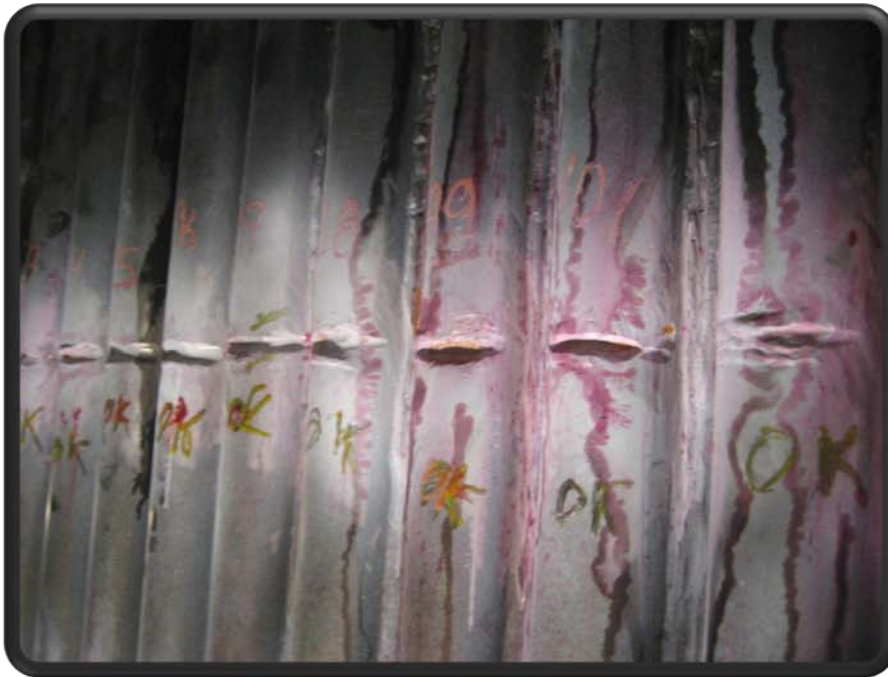
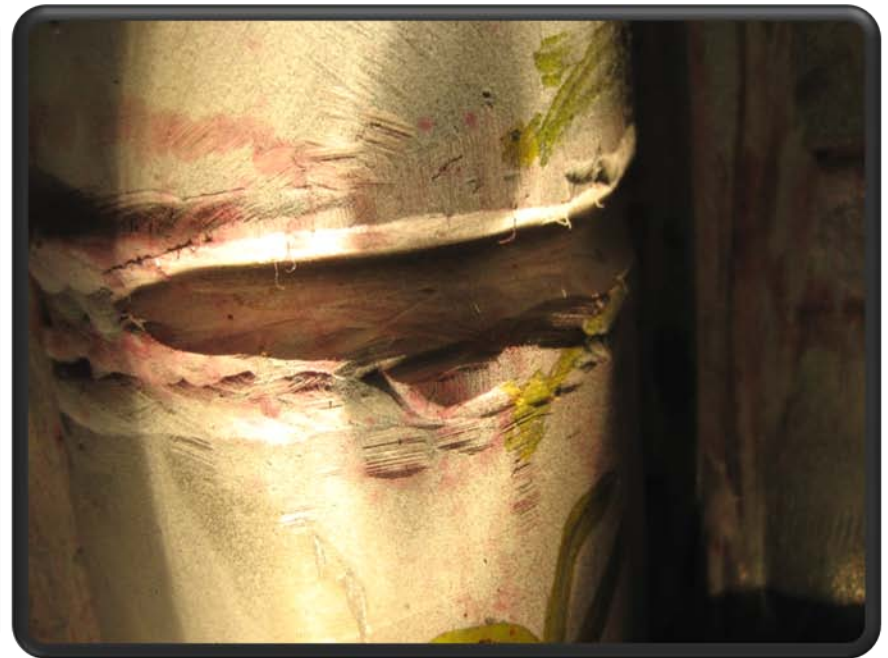
Sprickor i Sanicro 38 svetsskarvar, plätering med E383/ 2009-2010

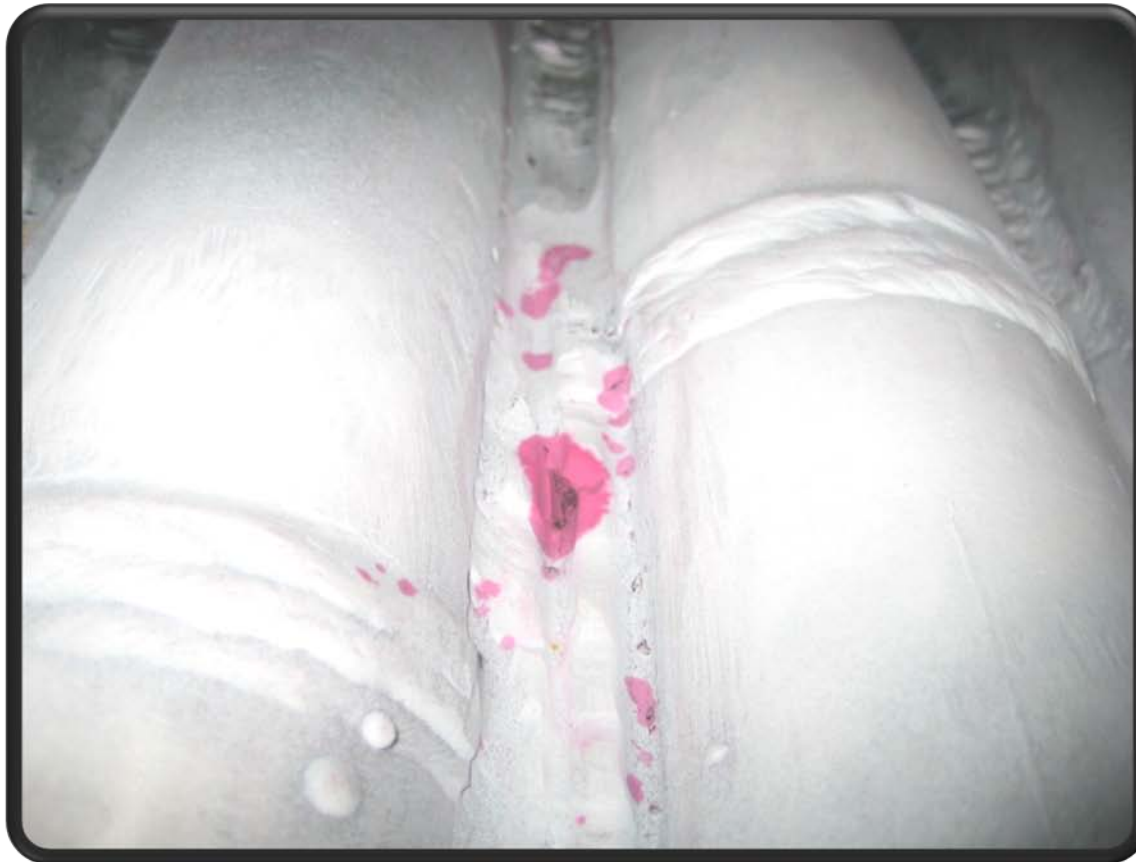
Sprickor i Sanicro 38 svetsskarvar, plätering med E383/ 2009-2010

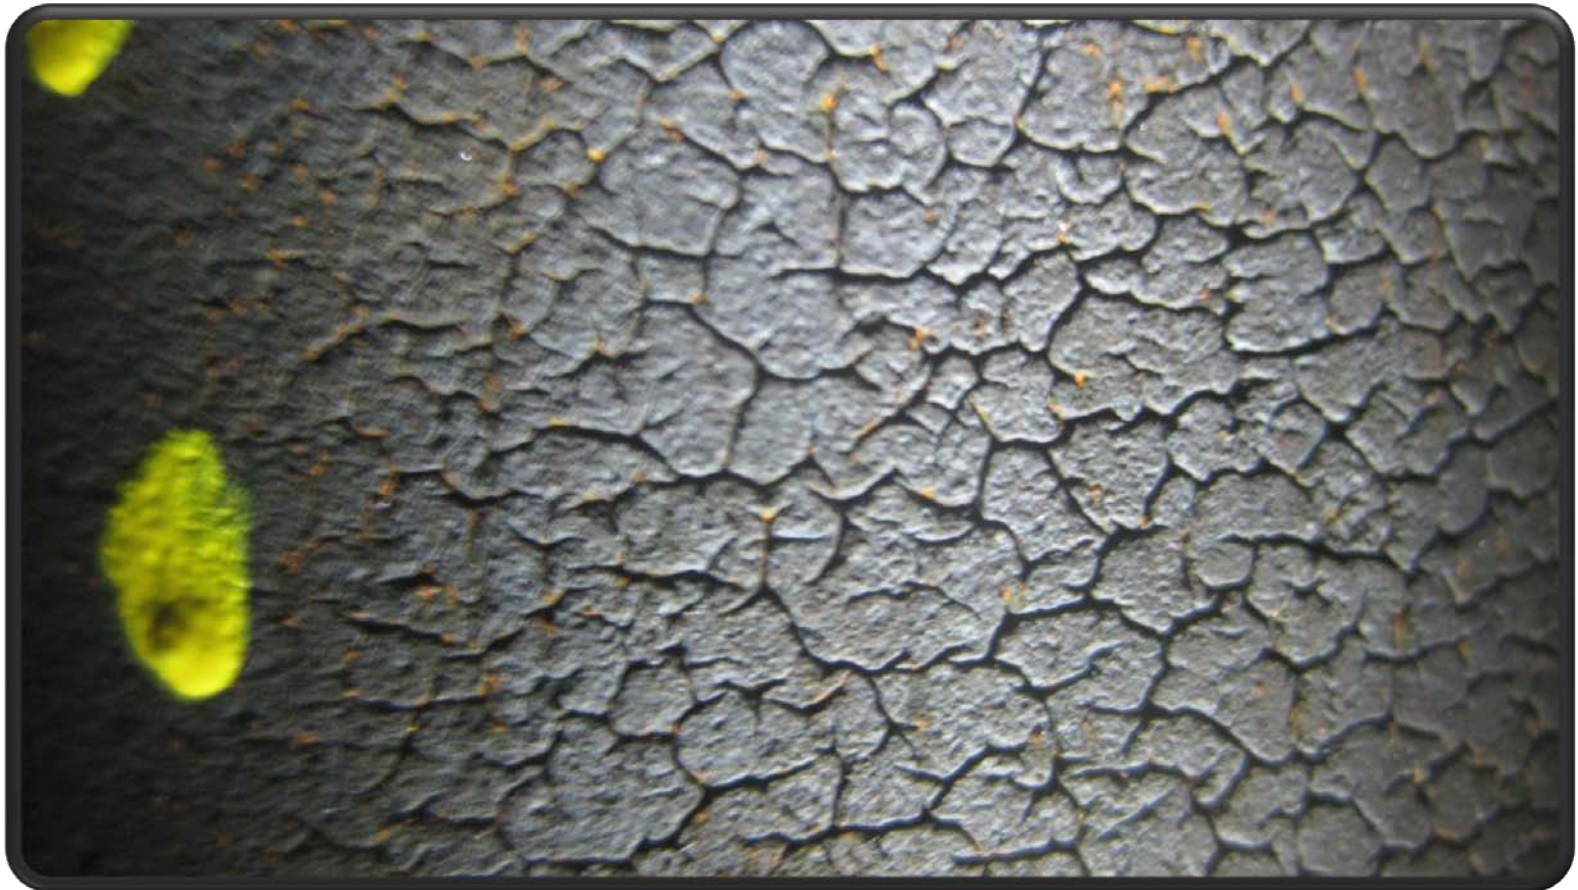
Överhettarsprickor förorsakade av sotblåsare
Sprickor i tertiäröverhettare – Brasilien 2010
