SKOG 2011

SKADOR PÅ PANNOR

Lars-Olof Larsson

Skaderapport utländska sodapannor 2009 - 2010

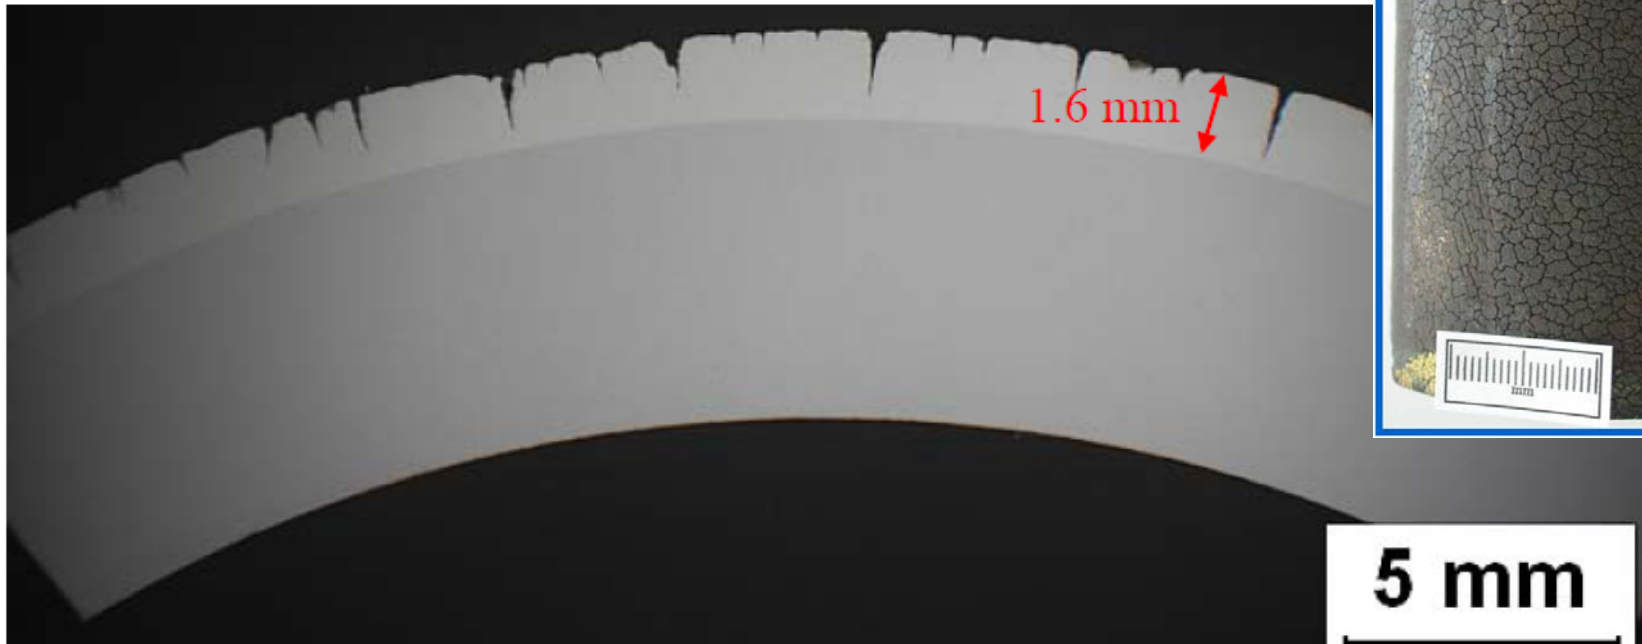
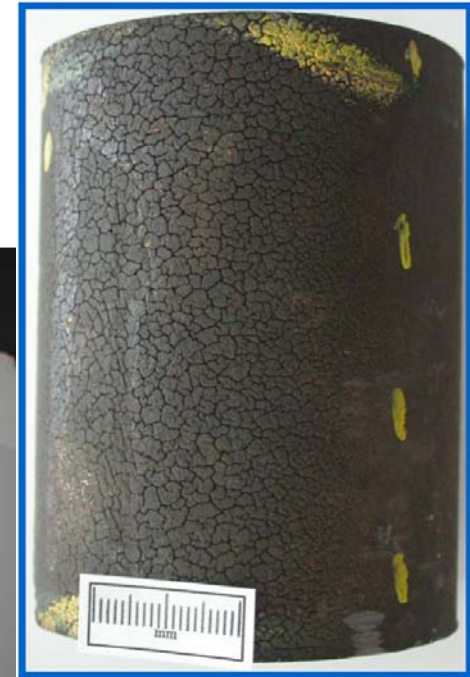
Överhettarsprickor förorsakade av sotblåsare

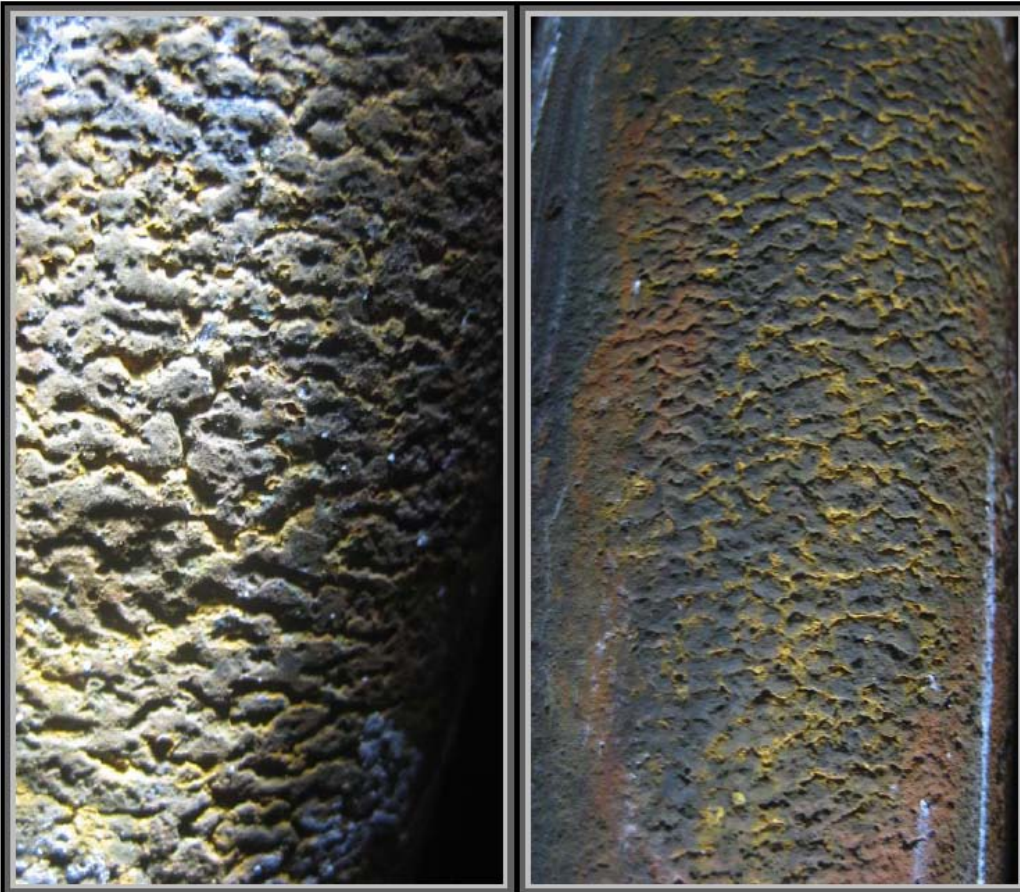
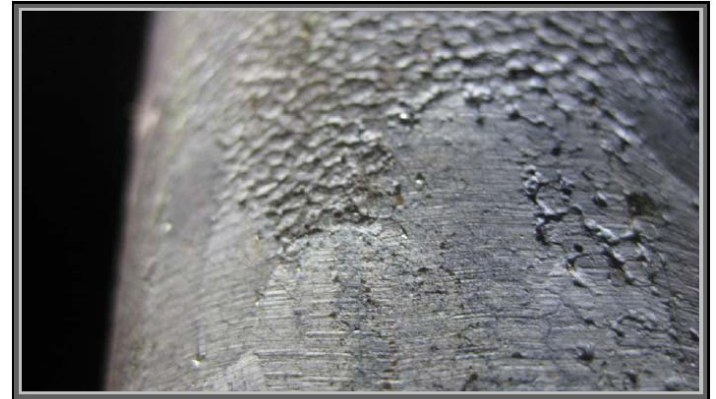
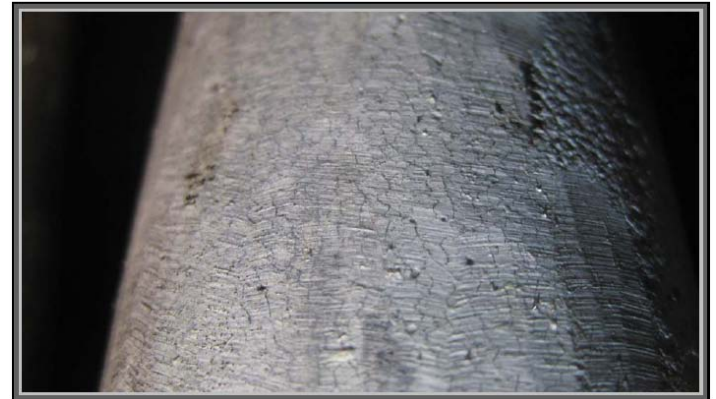
Överhettarsprickor förorsakade av sotblåsare
Sprickor i primäröverhettare, 13 CrMo 4 4 - Polen 2010

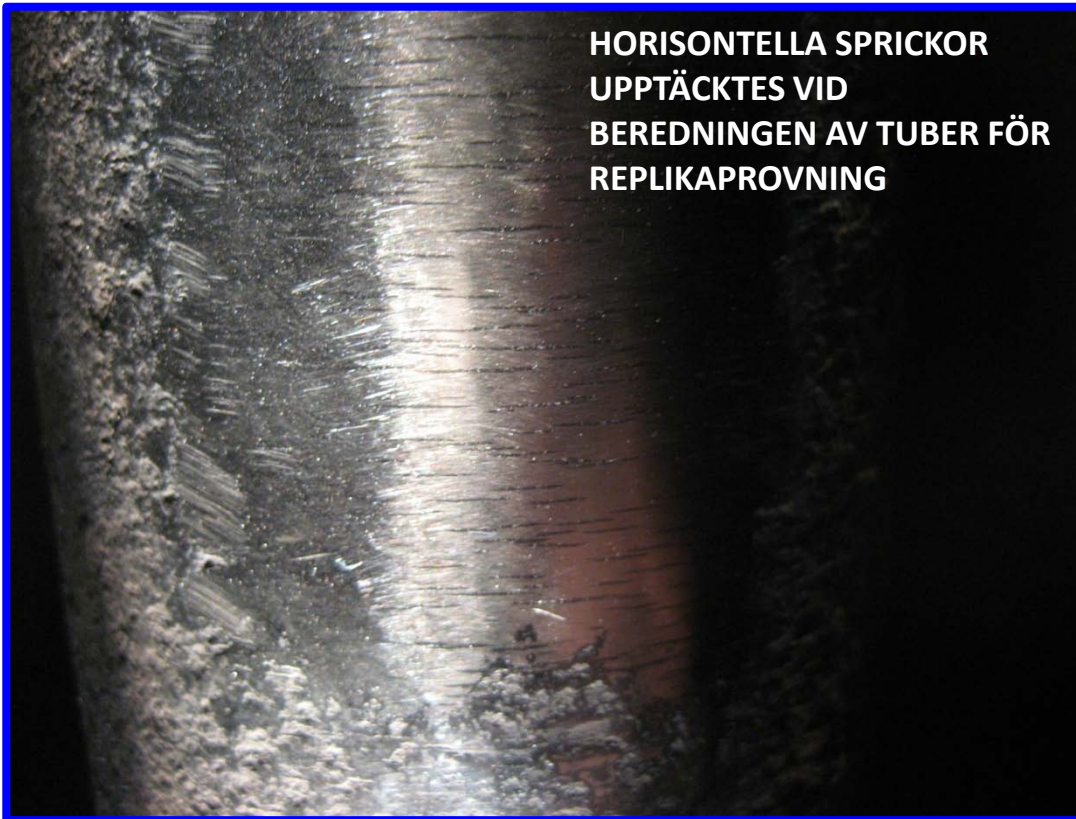
**Överhettarsprickor förorsakade av sotblåsare
Sprickor i primäröverhettare II, 13 CrMo 4 4 - Argentina 2008 - 2010**

**HORISONTELLA SPRICKOR
UPPTÄCKTES VID
BEREDNINGEN AV TUBER FÖR
REPLIKAPROVNING**

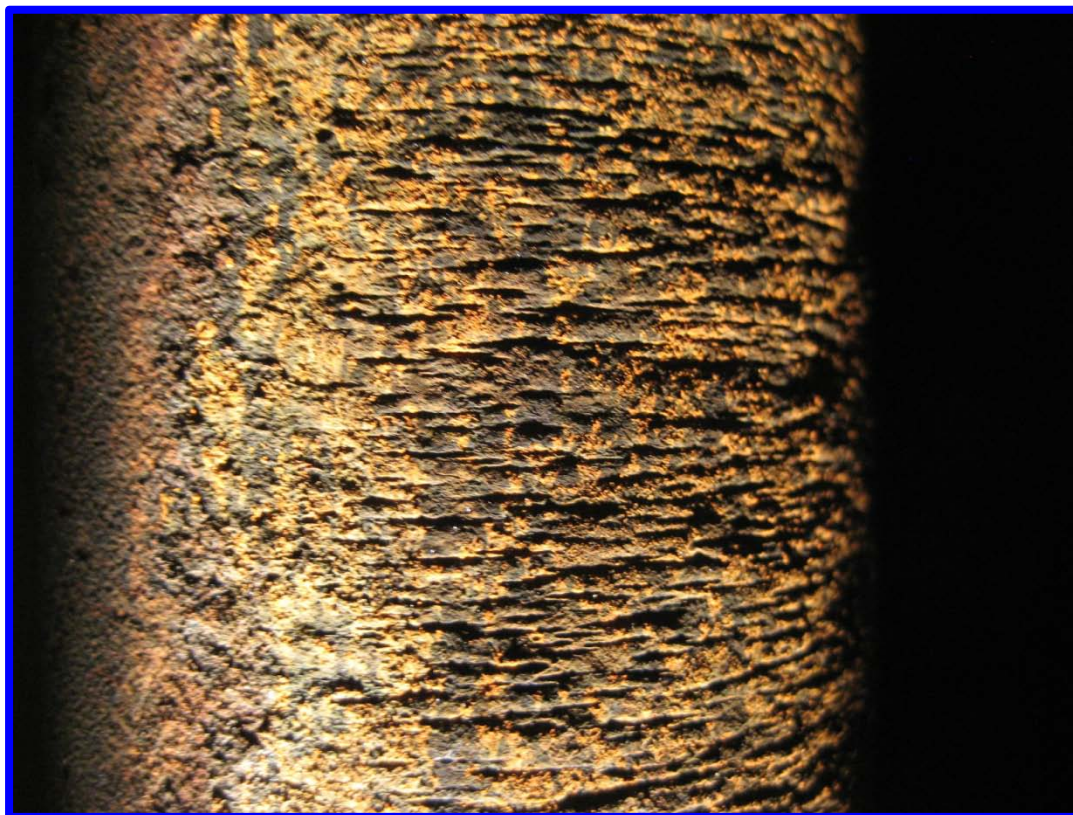
**Överhettarsprickor förorsakade av sotblåsare
Sprickor i primäröverhettare II, 13 CrMo 4 4 - Argentina 2008 - 2010**

EN TUB KAPADES UT OCH UNDERSÖKTES METALLOGRAFISKT

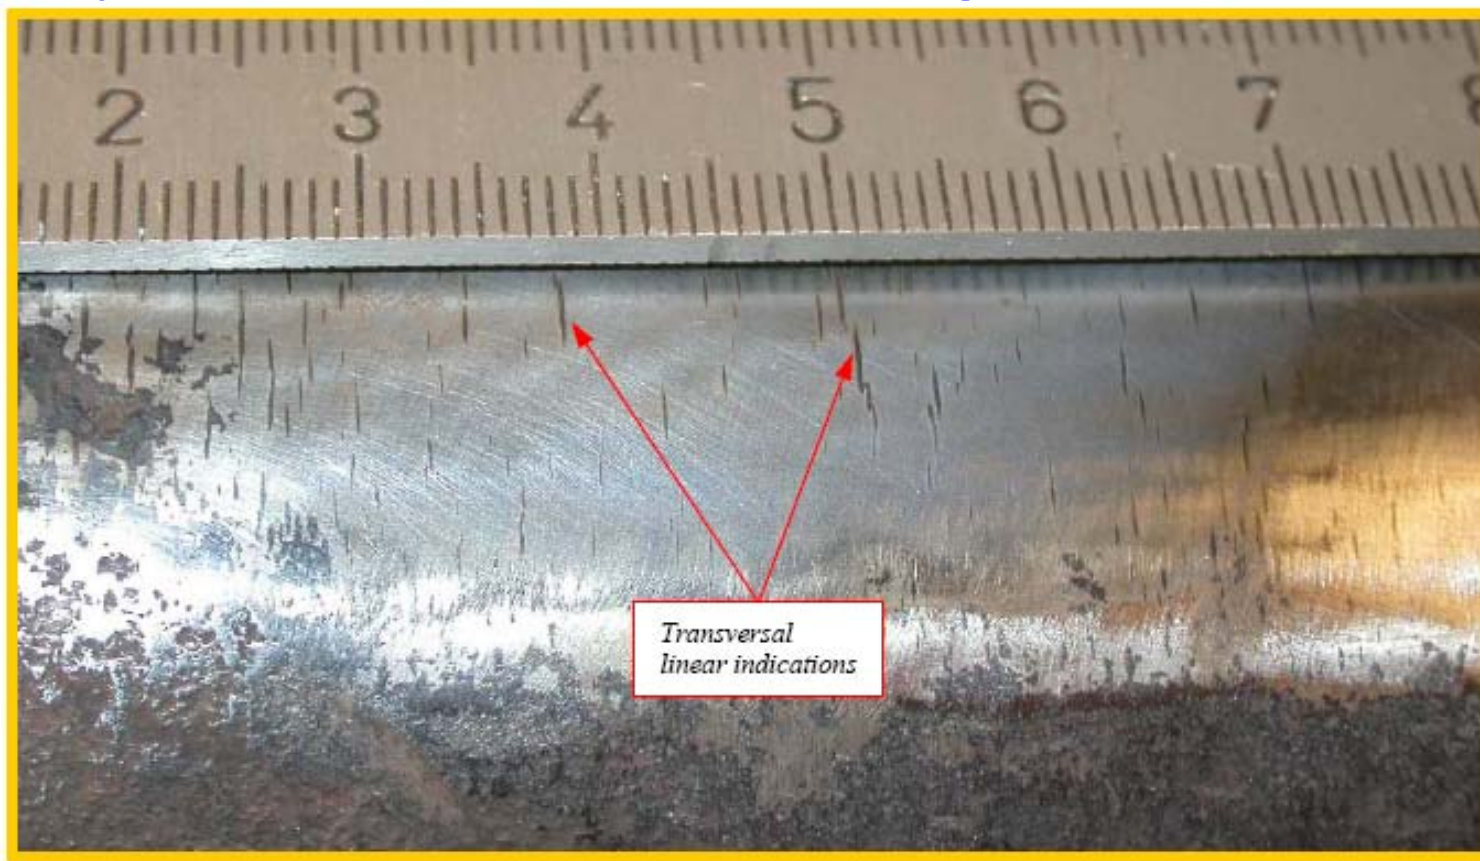
Överhettarsprickor förorsakade av sotblåsare
Sprickor i primäröverhettare II, 13 CrMo 4 4 - Argentina 2008 - 2010

EN TUB KAPADES UT OCH UNDERSÖKTES METALLOGRAFISKT

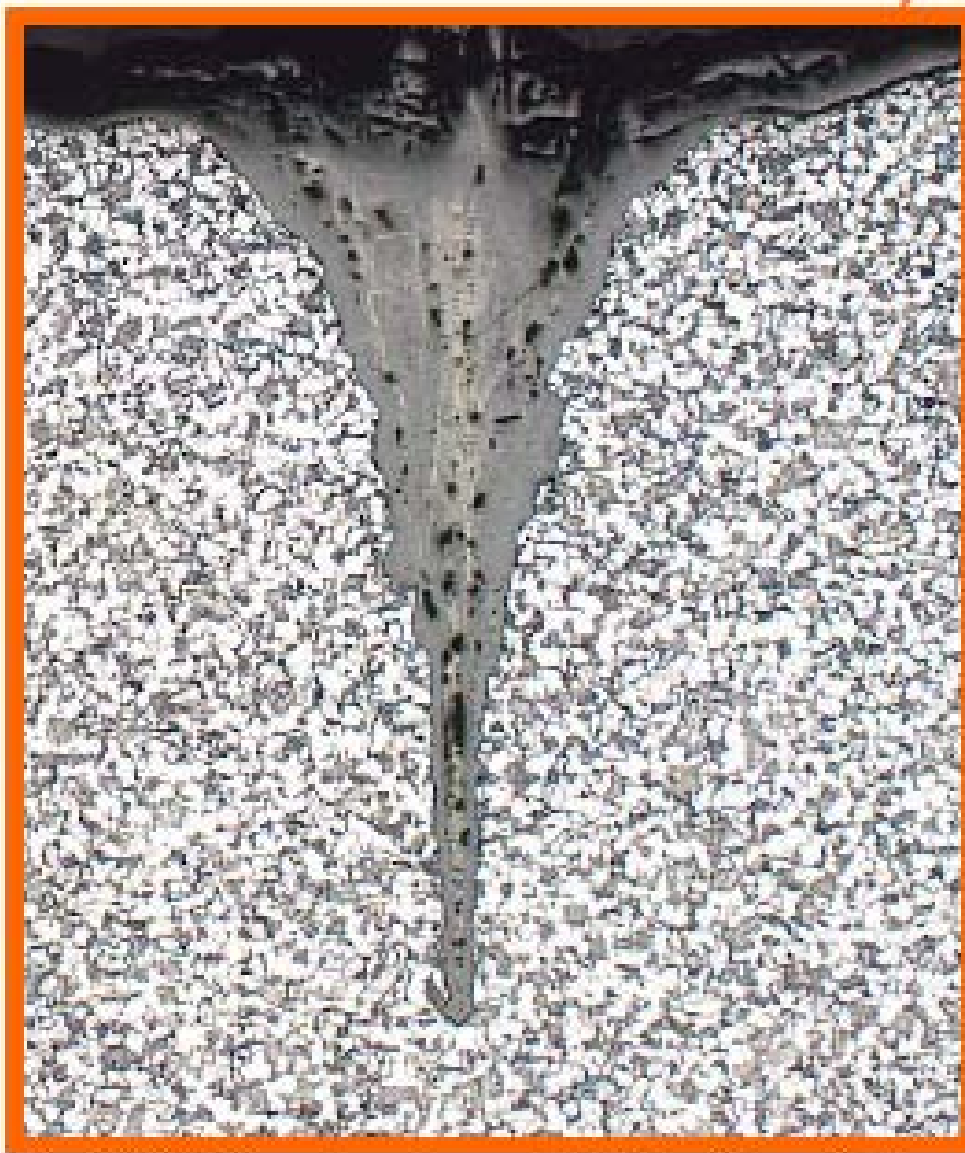
**SPRICKORNA VAR HELT
FYLLDA MED
KORROSIONSPRODUKTER**

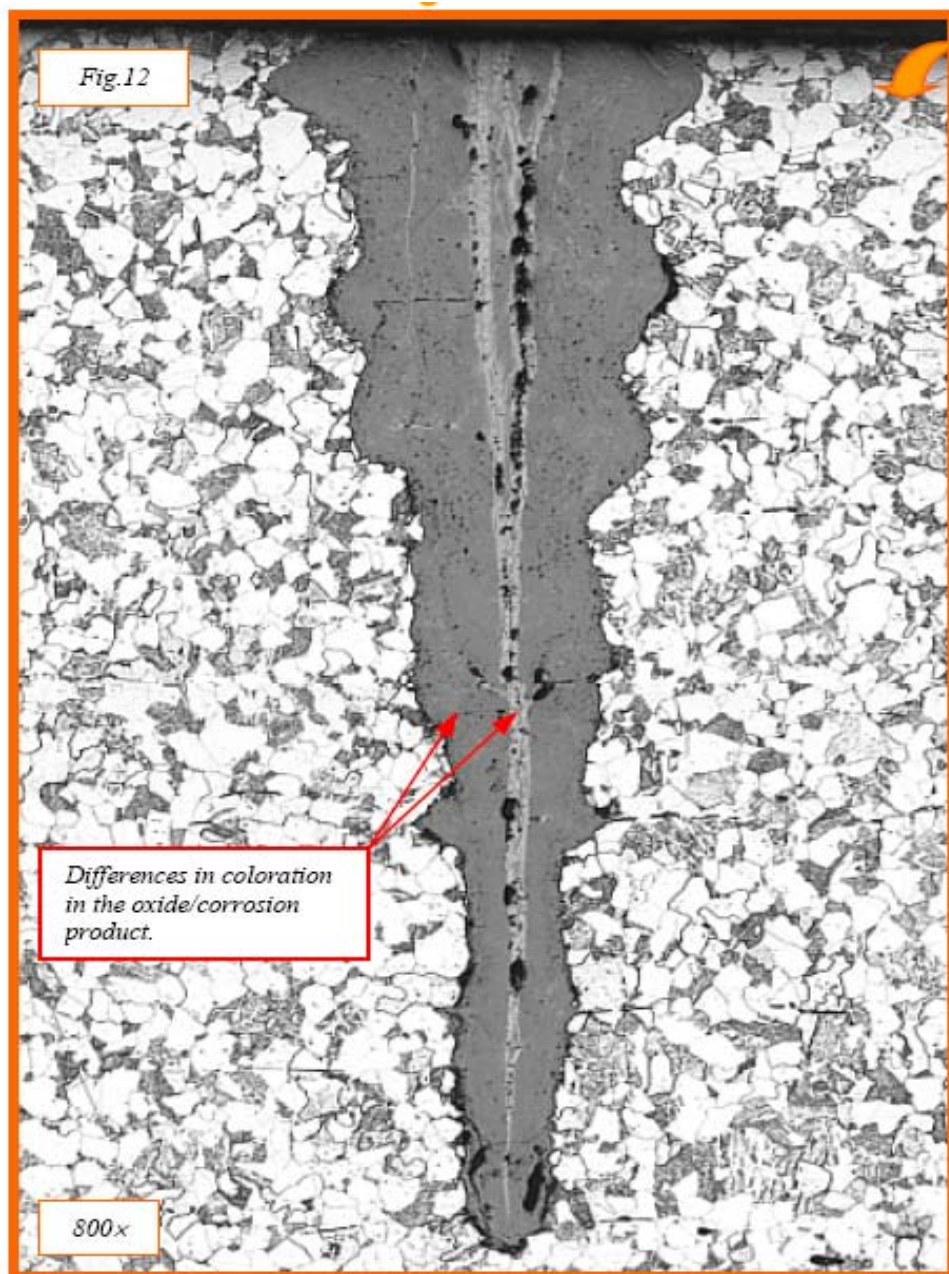
**SPRICKORNA VAR HELT FYLLDA
MED KORROSIONSPRODUKTER
OCH INNEHÖLL OCKSÅ STORA
MÄNGDER SVAVELFÖRENINGAR**

**FAKTUMET ATT SPRICKORNA
VAR FYLLDA MED OXIDER
ANGAVS SOM HUVUDORSAK
TILL ATT SPRICKORNA EJ
DETEKTERADES VID SKANNING**

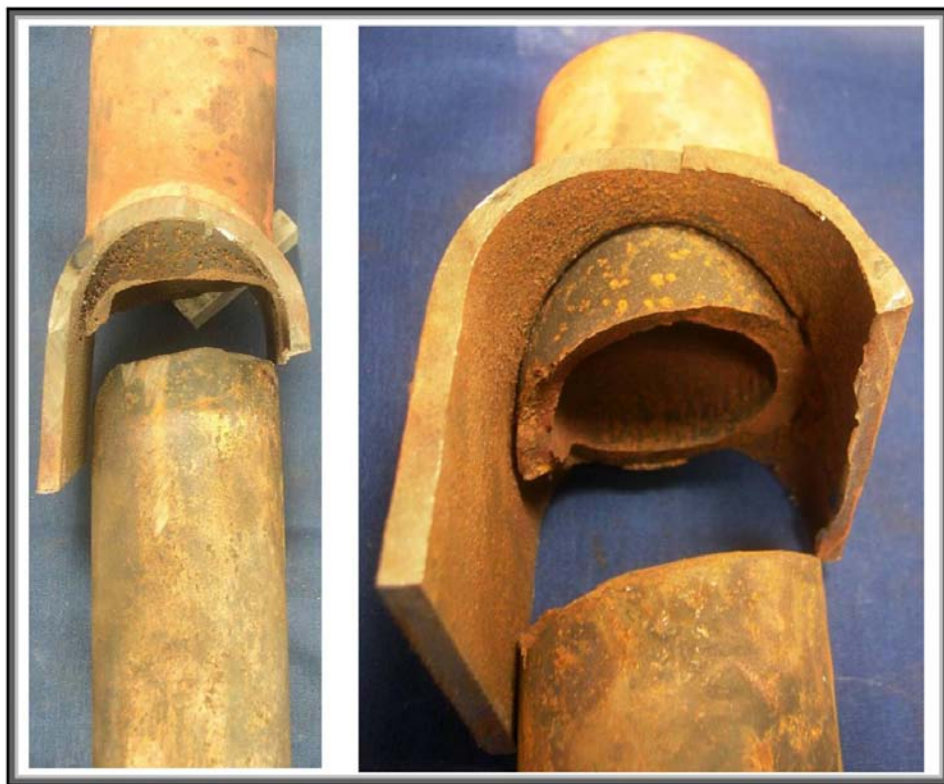
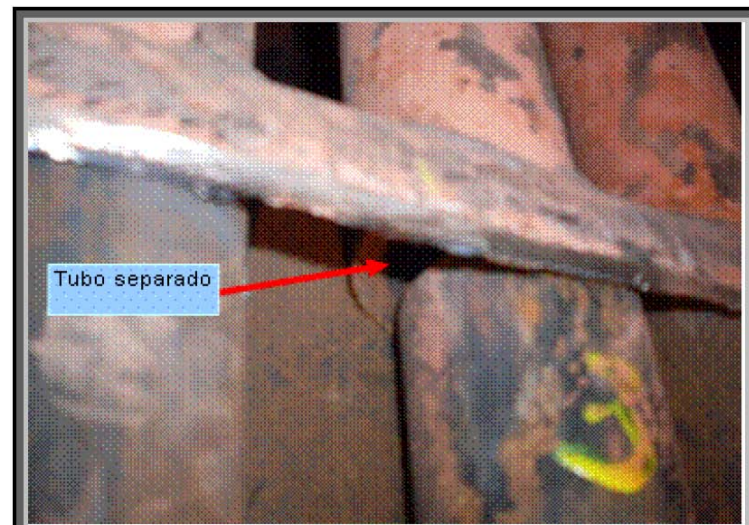
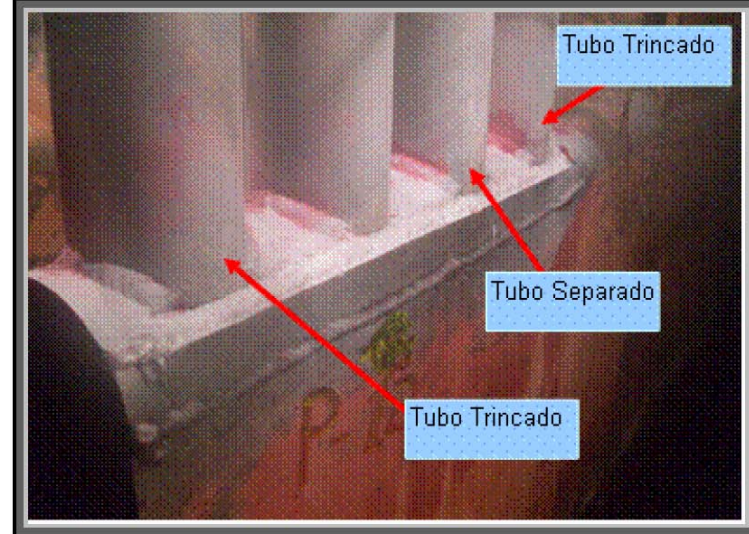
**Överhettarsprickor vid takgenomföring
Läckage i primäröverhettare
Brasilien - 2010**

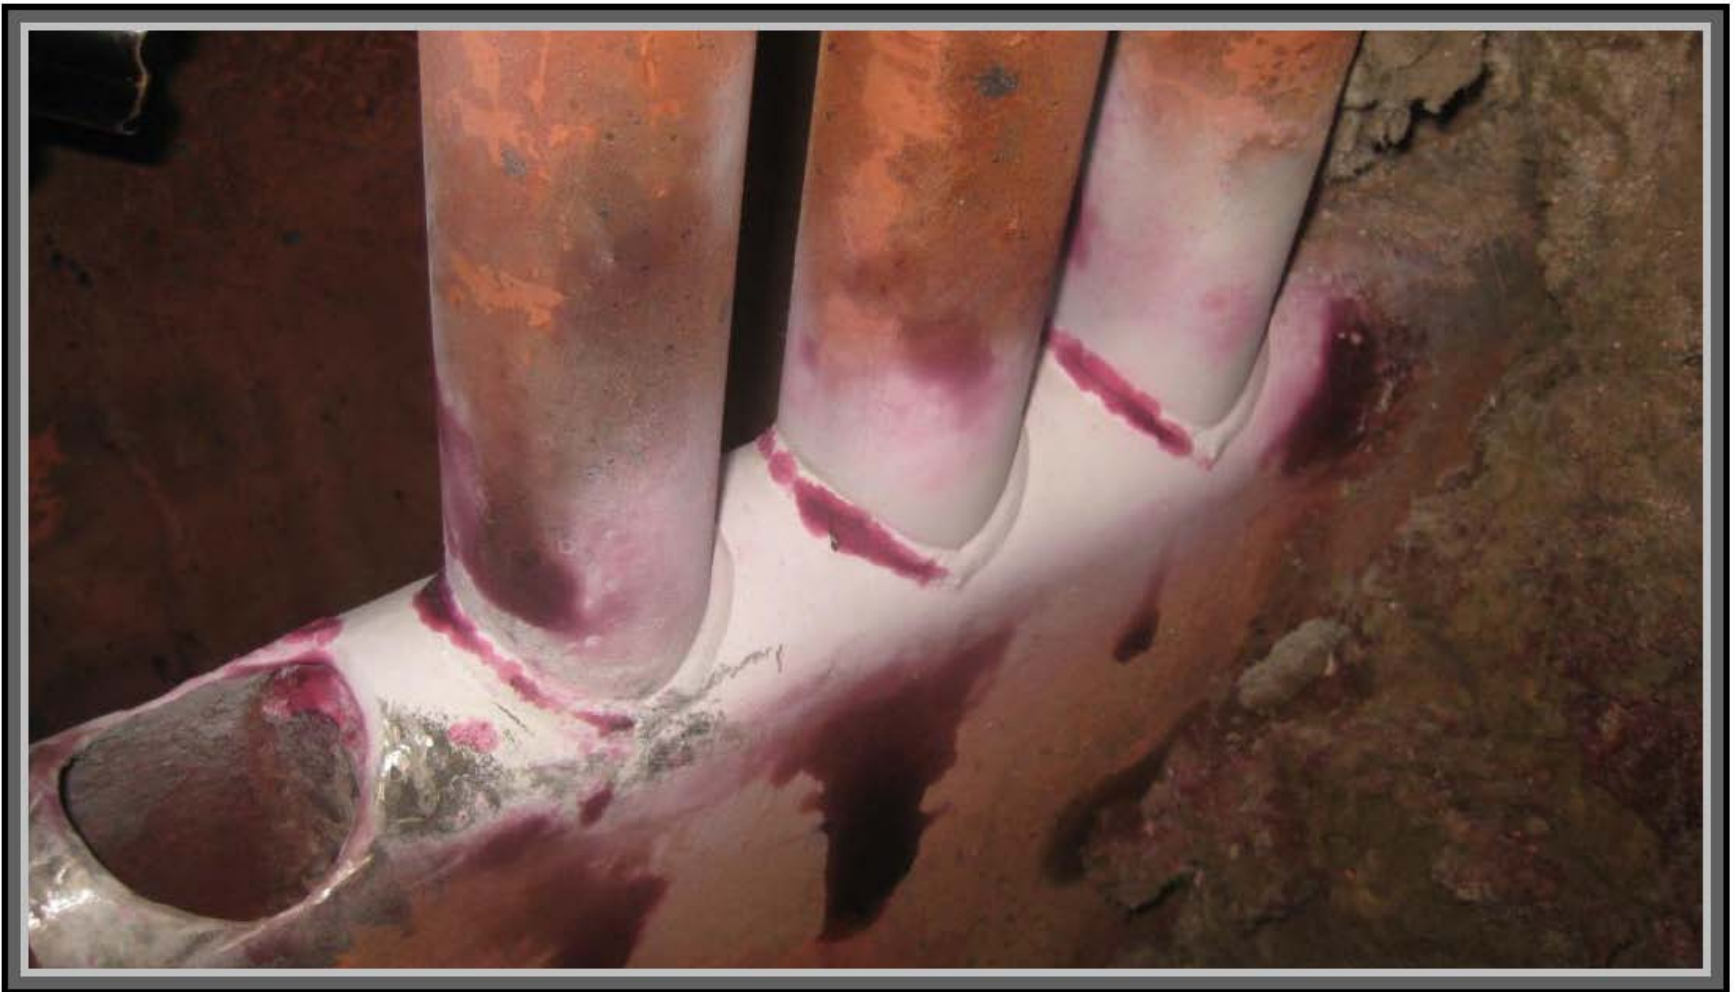
Överhettarsprickor vid takgenomföring
Sprickor i boxar – Chile 2010

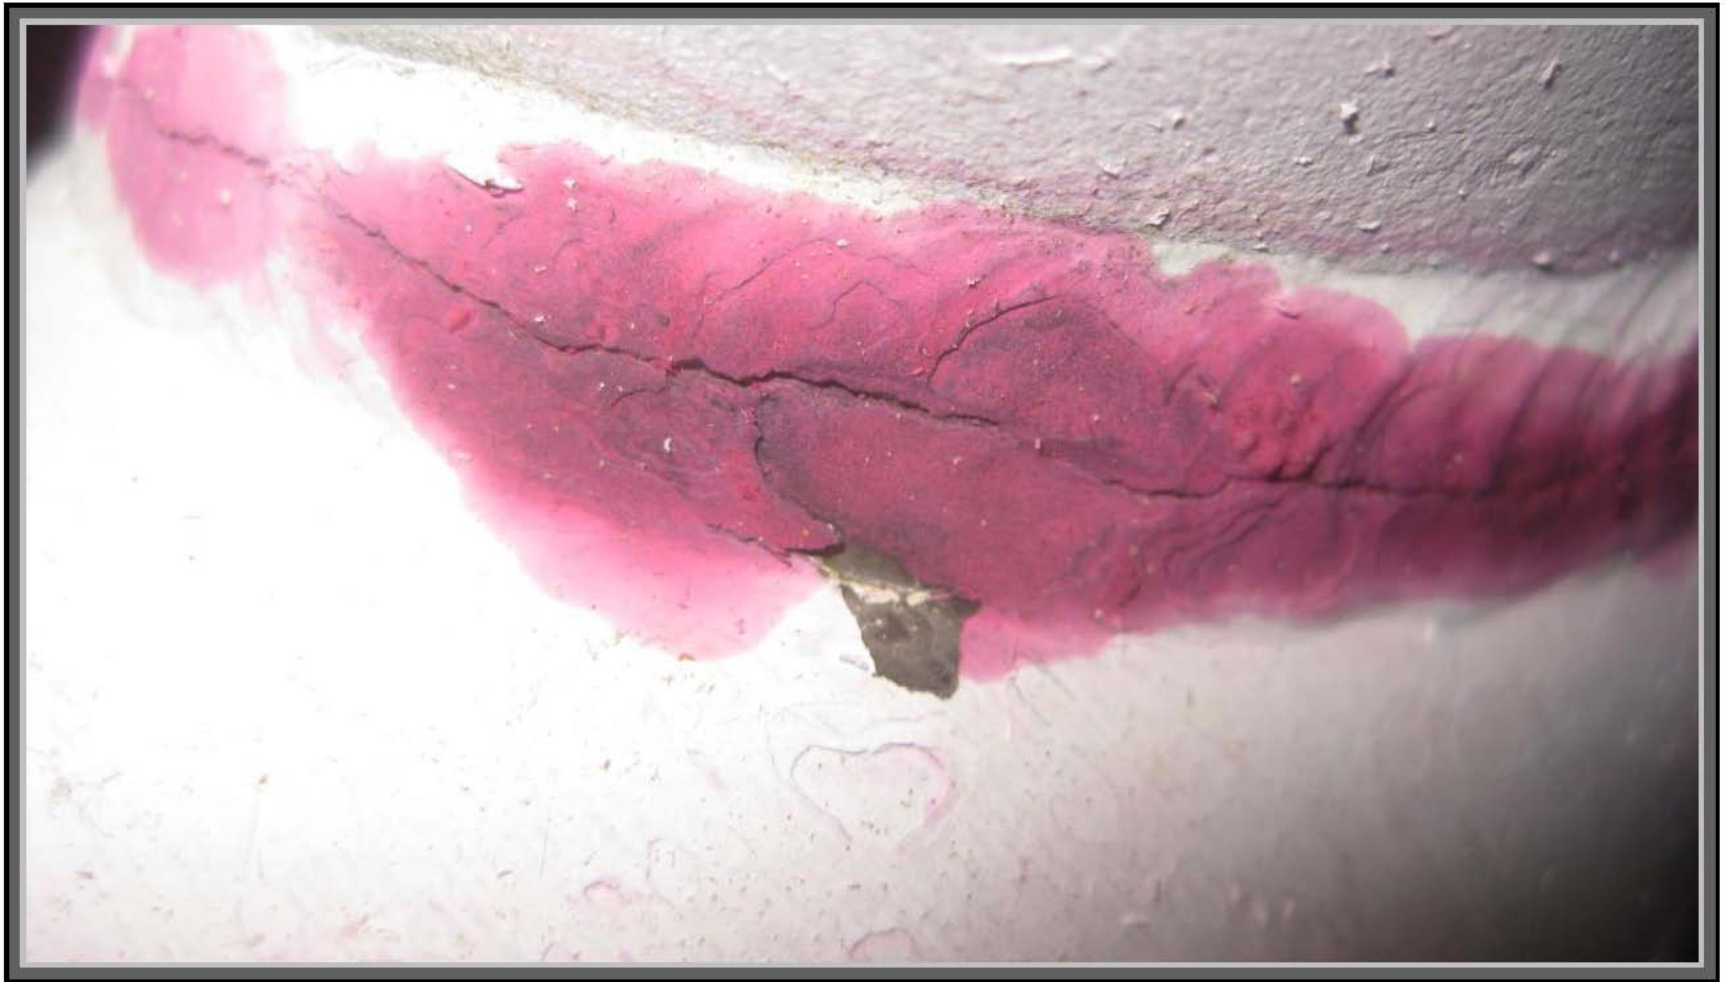
**Överhettarsprickor vid takgenomföring
Sprickor i boxar – Chile 2010**

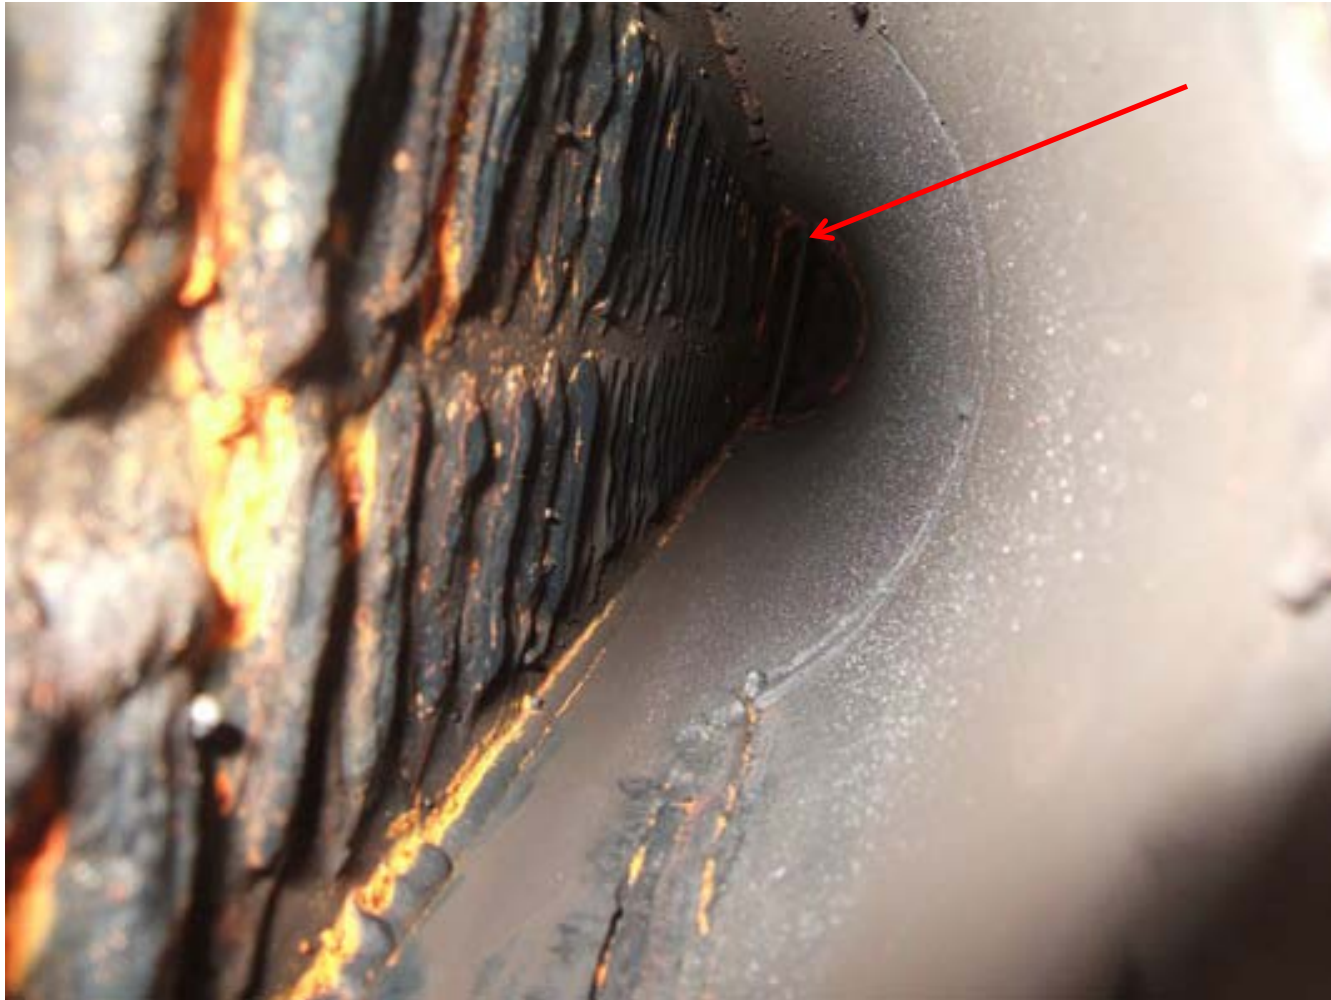
- Tuberna är ovala längssvetsade kolstålstuber ofta med dimensionen 36 x 14 x **1.5 mm**. Fenorna är galvaniserade ofta med dimensionen 55 x 26 x 0.4 mm.
- Vid ånginloppsstutsarna sitter oftast en fördelningsplåt med hål som skall fördela ångan jämnt över ytan. Ibland har denna plåt bara täckt en del av ytan, möjlighet till vakuum under plåten vid ångpådrag finns!

- Om denna design används, köp/be om sömlösa tuber med minsta tjocklek = 2,5 mm.
- Kontrollera att luftförvärmarna har en borrad fördelningsplåt som täcker hela ytan vid ånginloppen.
- Se över kondensatsystemet efter förvärmarna. Ibland kopplas för många system ihop som kan medföra tryckvariationer och störningar, exempelvis sotångkondensat på MT-nätet.

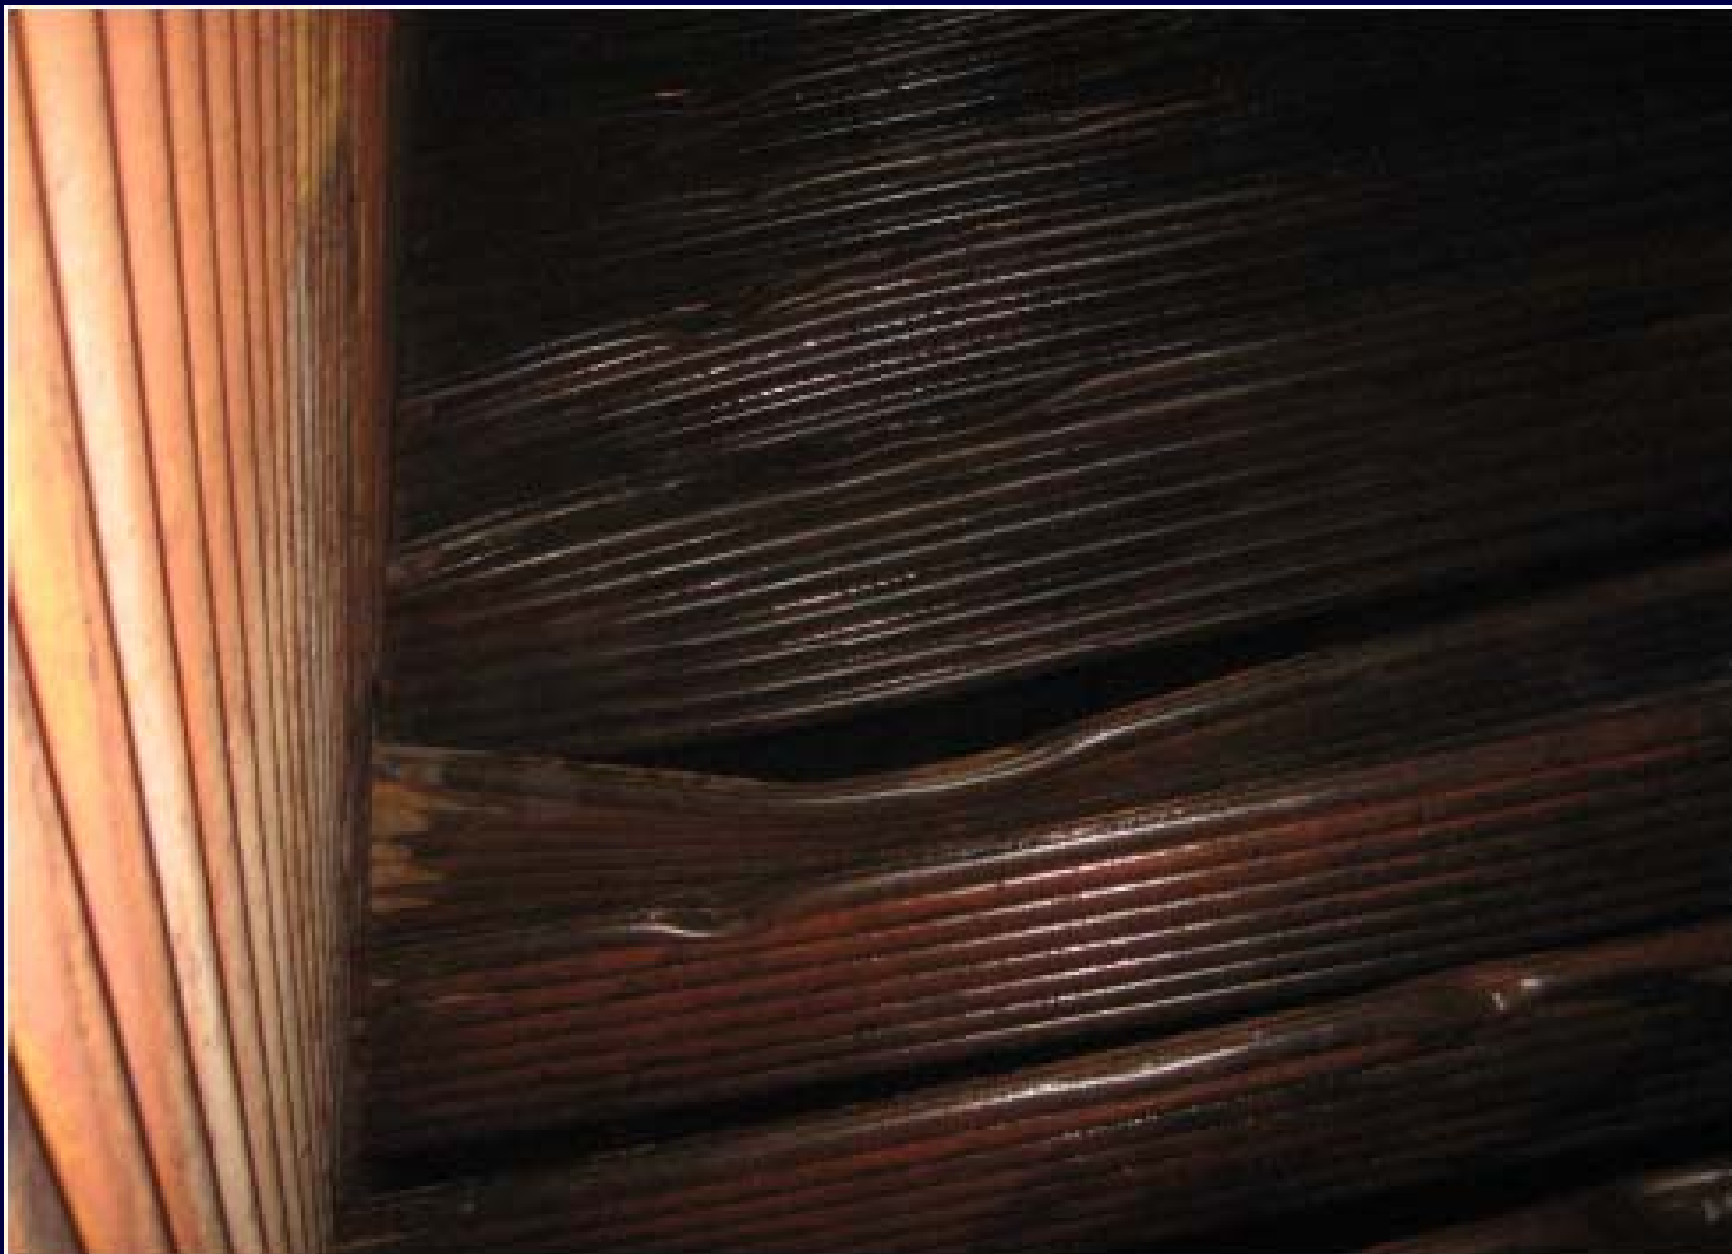
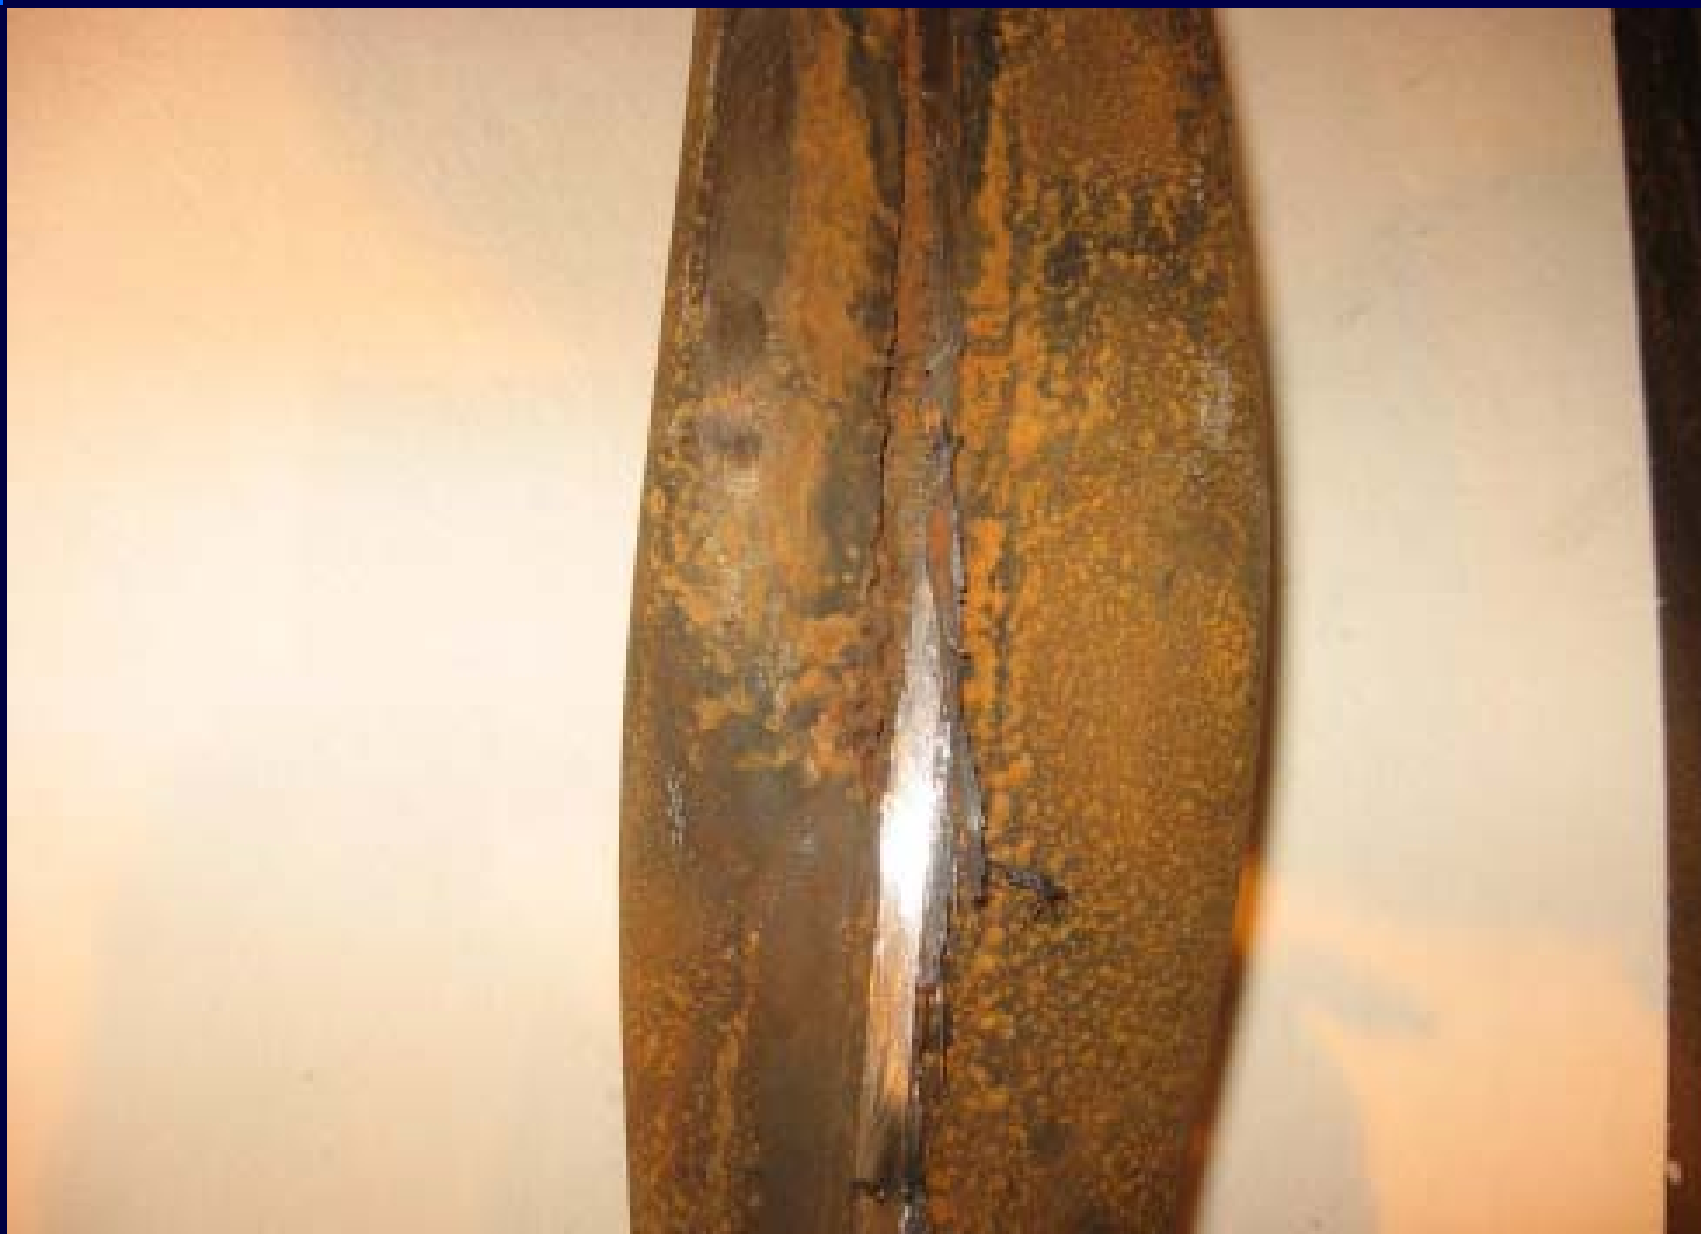
Incident 7/2010 and 2/2011: Screen leak + smelt water explosion

- Water detected in smelt spouts after shutdown
- In both cases dropping salt cakes damaged the screen tubes
- 2/2011: Smelt water explosion after 1 ½ hours auxiliary fuel stopped
- 2/2011: Dropping salt cakes also broke the surface of the cooled smelt bed revealing the hot smelt
- 7/2010: 7 screen elements changed
- 2/2011: 7 tubes changed + opened weak corner repaired
- Root cause: Ash properties changed after mill started burning concentrate from other mill
- Prevention: monitoring ash properties and more sootblowing
