# ► SKOG 2012 SUNDSVALL

# SKISS ÖVER SODAPANNAN

## ► SKADOR VID HÖGTRYCKSTVÄTT AV UGNSTUBER

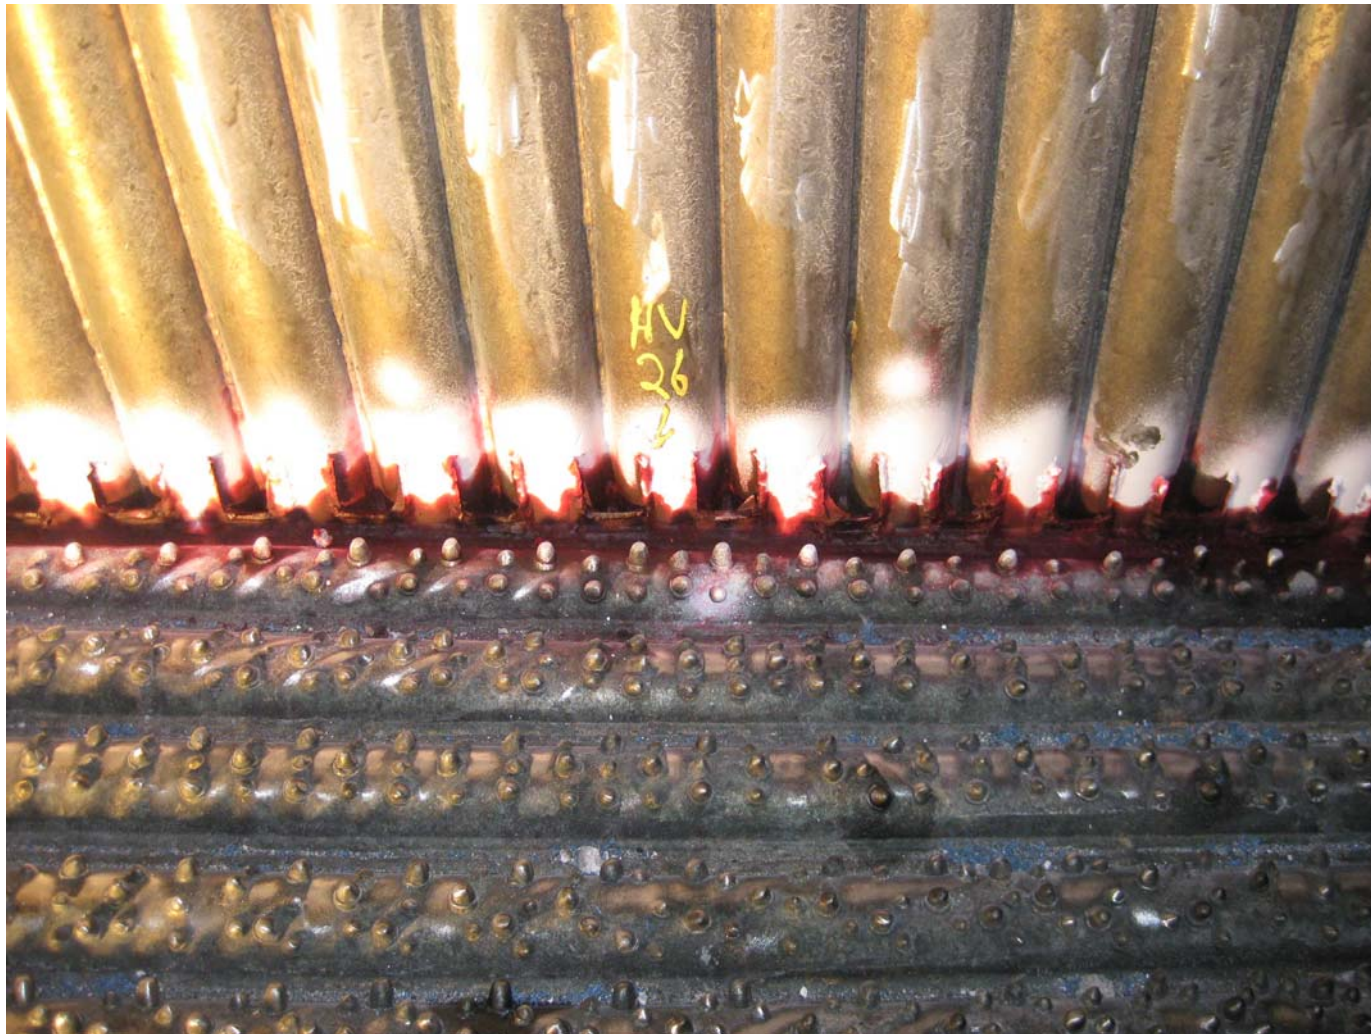
## ► FILLERBLOCK MELLAN BOTTENTUBER OCH VÄGGTUBER

- I nedre delen av Eldstaden är ugnstubernna tätställda och utförda i ett compoundmaterial/kolstål 304L/St. 35.8 III dimension  $\varnothing 76,1 \times 6,58$  mm.
- Compoundskiktet 304L på dessa väggtober är  $S_{nom} = 1,6$  mm.
- Vid högtryckspolning av fillerblocken som fungerar som en tätning mellan bottentubernna och väggubernna har en spolrobot använts för denna rengöring.
- Spolroboten har införts i eldstaden via Oljebrännaröppningarna på sidoväggarna för denna rengöring av Fillerblocken.
- En sprickundersökning skulle utföras av svetsen mellan Fillerblocken och Väggtubernna.

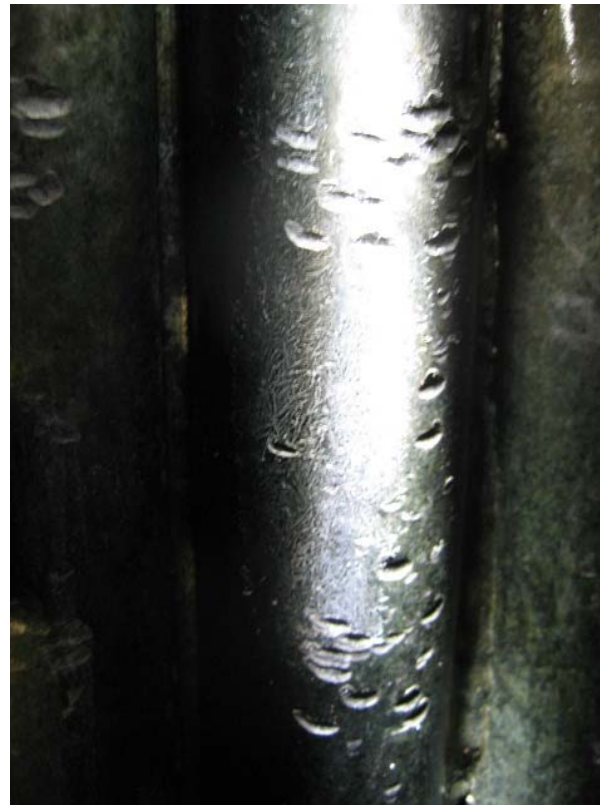
- Efter slutfört rengöringsarbete kunde vi konstatera omfattande mekaniska skador på compoundskiktet till ett stort antal compoundtuber nivå under primärluftportarna.

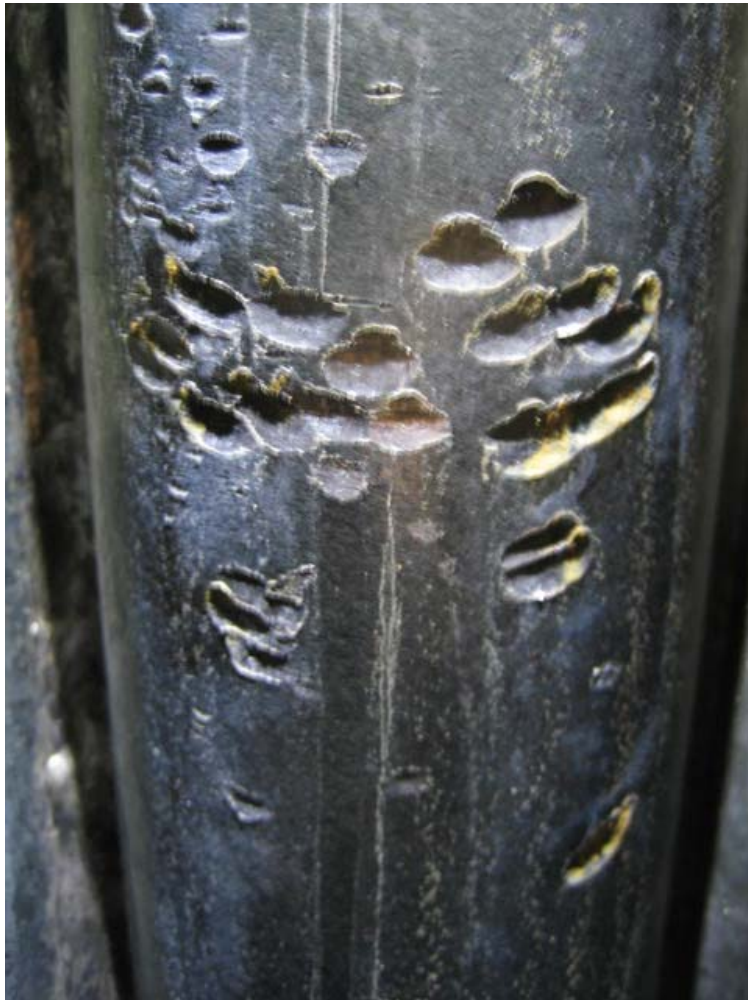
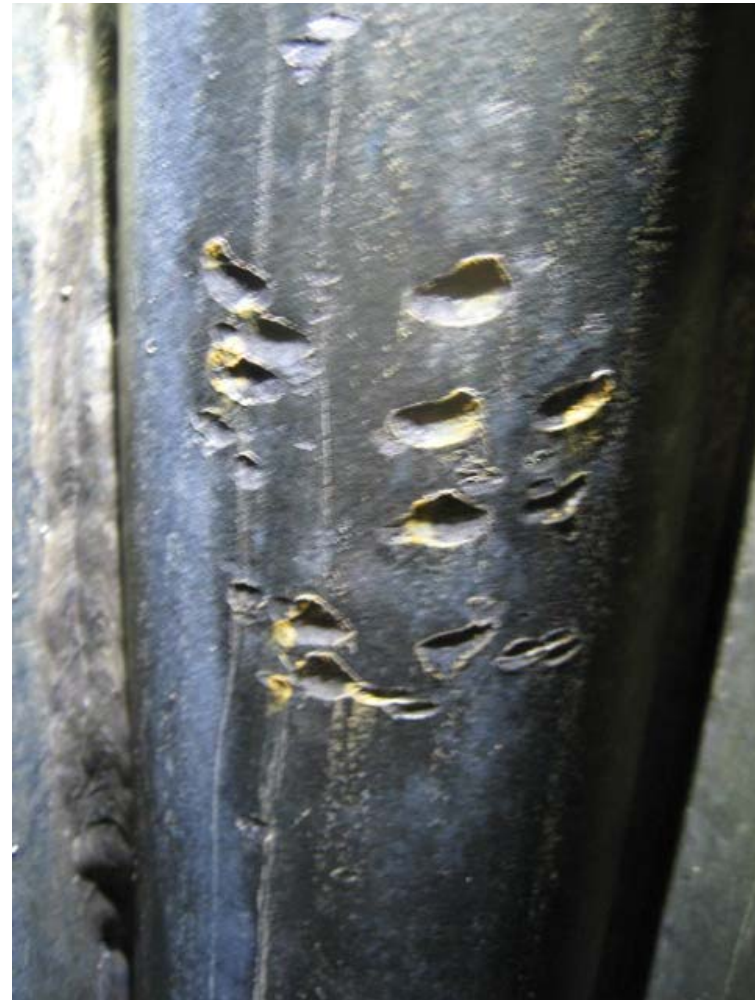
- **Förklaringen till att spolroboten hade "löpt amok" och skadat vägg tuberna vid högtrycksspolningen var en defekt O-ring till munstycket.**
- **Sammanlagt är det totalt 103 vägg tuber som uppvisar mer eller mindre mekaniska skador från spolroboten.**
- **De påmärkta skadorna på tuberna "renslipades" och kvarvarande skikt tjocklek på compoundskiktet uppmättes genom att uppmäta compoundskiktet vid skadan och därefter uppmäta djupet på skadan. Skillnaden mellan dessa mätvärden bedömde vi som kvarvarande skikt tjocklek på compoundskiktet.**
- **Med denna mätmetod framgick det att tub 1056 hade 0,7 mm och tub 1107 hade 0,9 mm kvarvarande compoundskikt.**
- **På dessa två tuber 1056 och 1107 påsvetsades de mest skadade områdena där det kvarvarande compoundskiktet enligt vår mätmetod understeg 1,0 mm.**

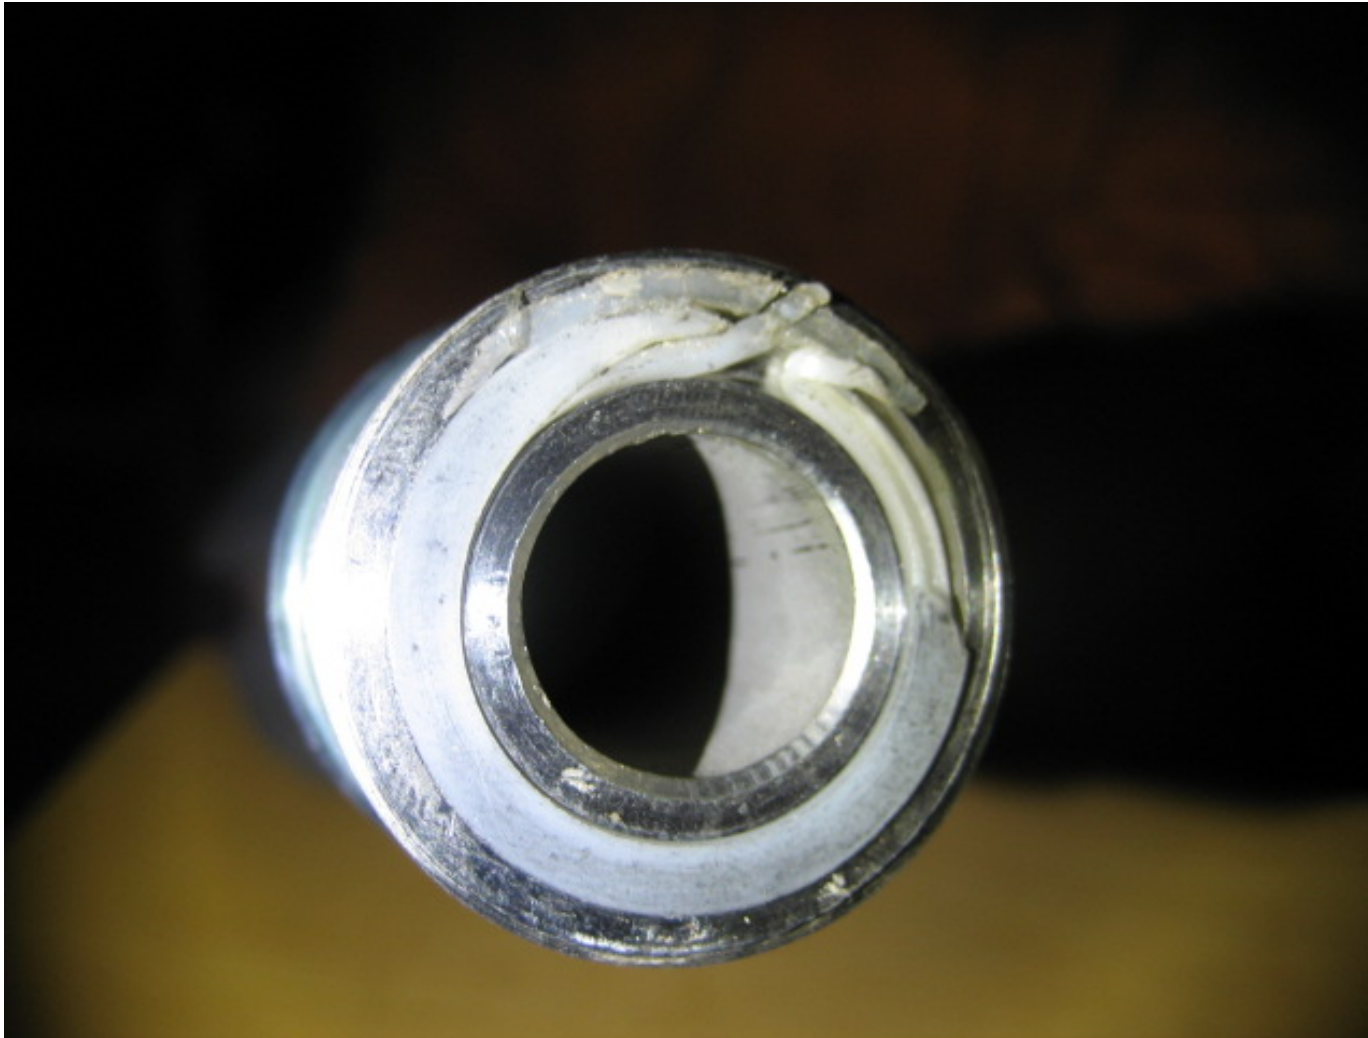
- Skadorna på compoundskiktet på väggtuberna har orsakats av en defekt O-ring i munstycket till spolroboten.
- En annan bidragande orsak är operatörens bristande övervakning av spolroboten vid högtrycksspolningen.
- Sammanlagt 103 väggtuber uppvisar mekaniska skador efter munstycket till spolroboten.
- Två stycken compoundtuber påsvetsades då det kvarvarande compoundskiktet uppmättes till mindre än 1,0 mm.
- Vid denna skadetyper, mekaniska deformationer av compoundskiktet är risken för deformationsmartensit uppenbar vilket innebär försämrade korrosionsegenskaper på det kvarvarande compoundskiktet.
- Hur påverkar dessa mekaniska skador magnetitskiktet på vattensidan?
