Skog 2012 Kokarkorrosion

Inspecta Academy

Kokarkorrosion

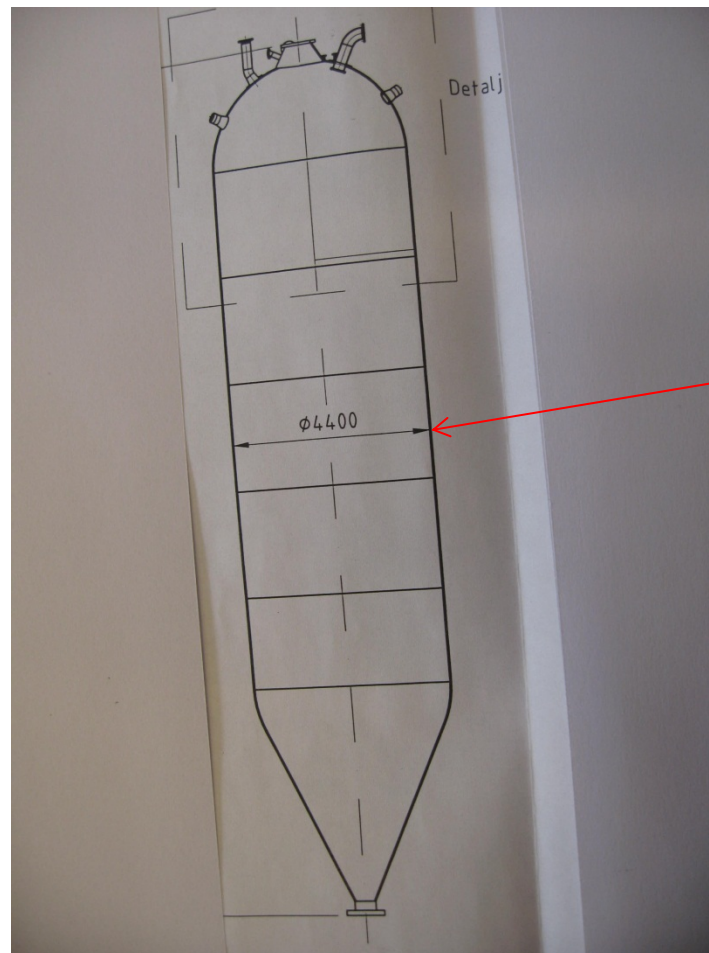
Kokarmantel

**Tjocklek 28- 30
m.m.**

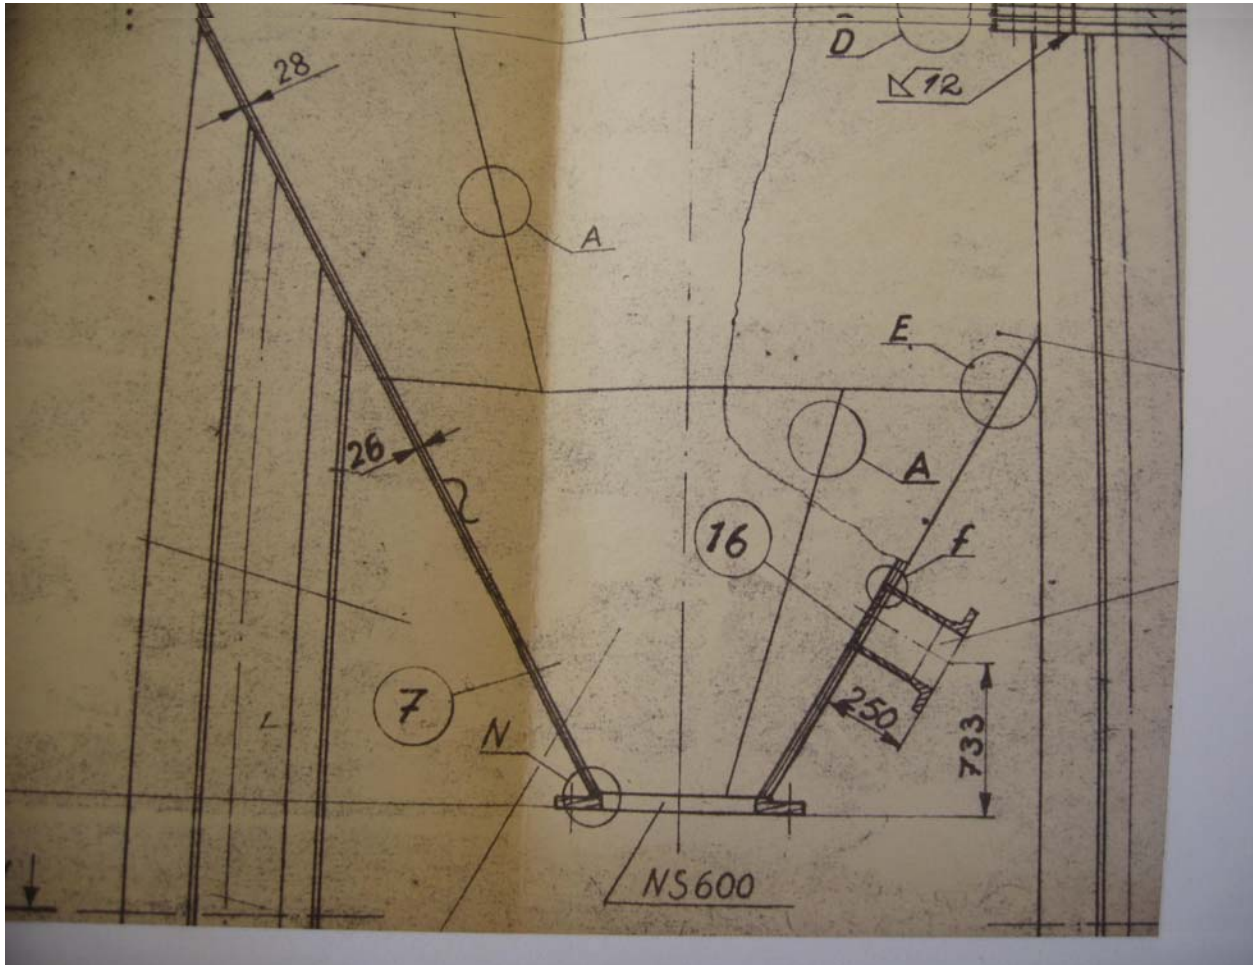
► Kokarkona närmast botten

Tjocklek på kona 26 m.m.

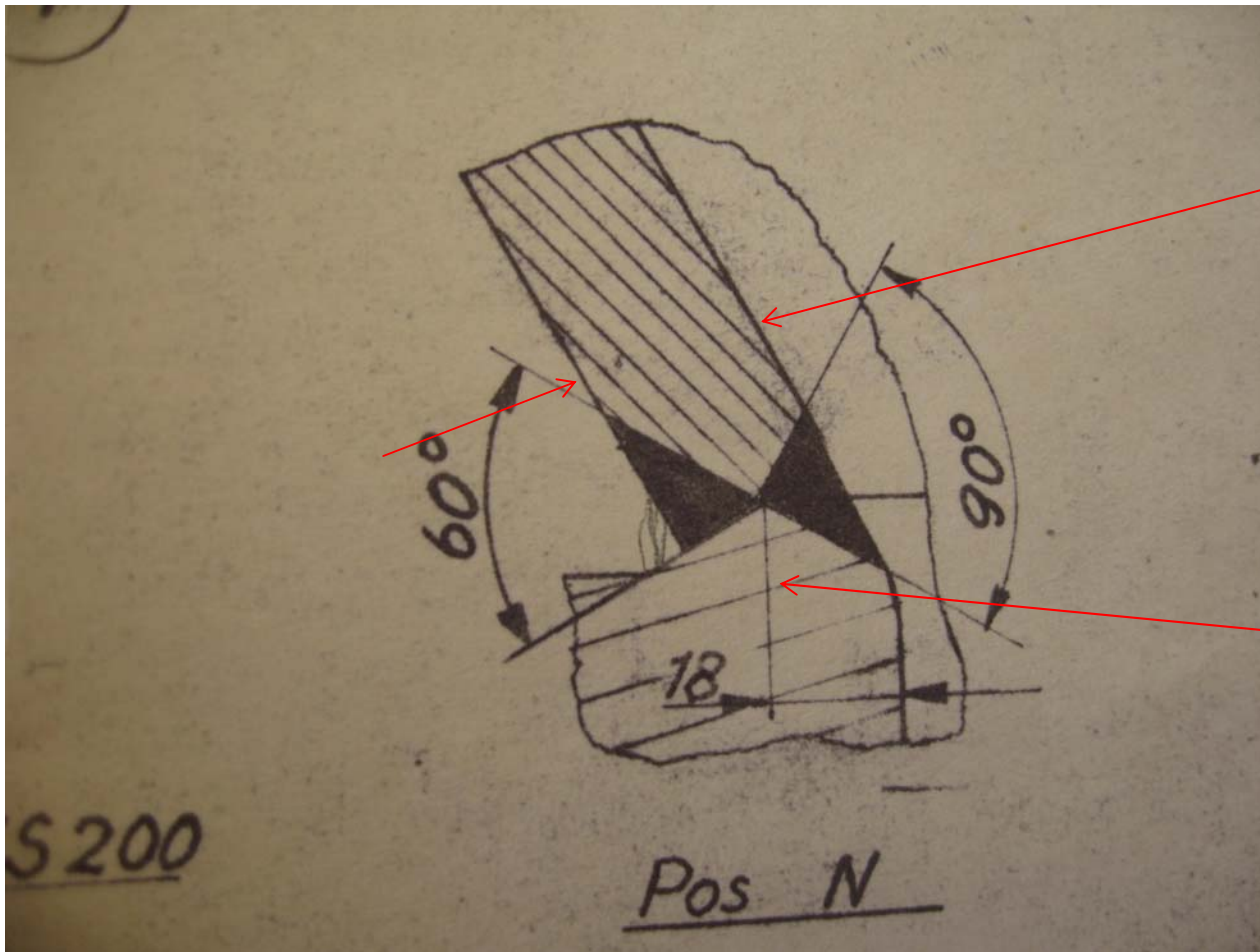
► Kokarkona mot bottenfläns

26m.m.

Ned svarvad
flänskrage

Ned svarvad flänskrage mot kona

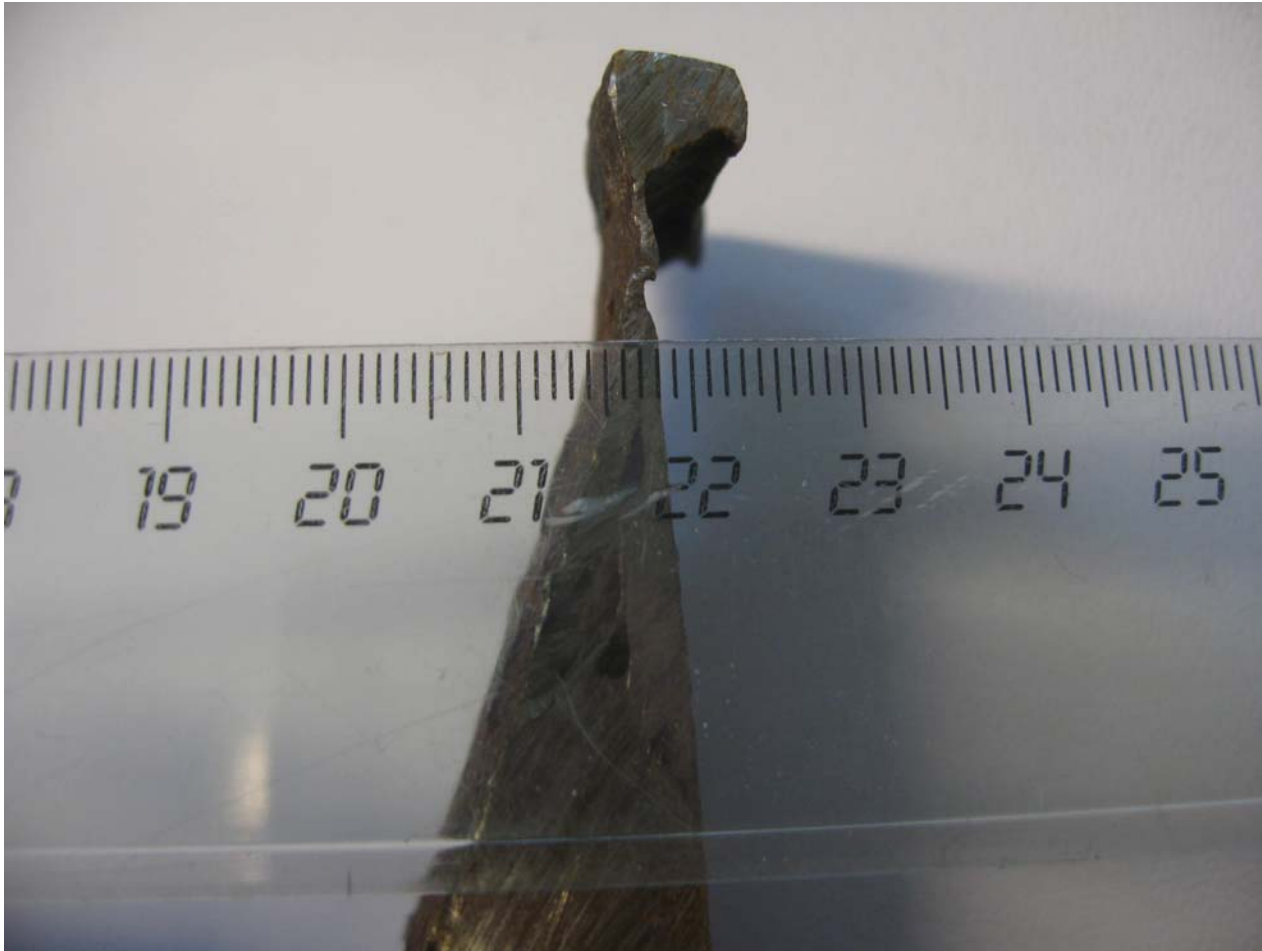
► Tjocklek i kona fläns

Endast några millimeter återstår av konan

- Nya konor med påsvets monteras
- Trycksänkning utförd och vakuumring monterades.
- Påsvets (P5) av övrig nedre delen av kokaren upp mot sugsilplåtarna
- Påsvets av större delen av kokarmanteln.
- Genomslag i P5 skiktet.

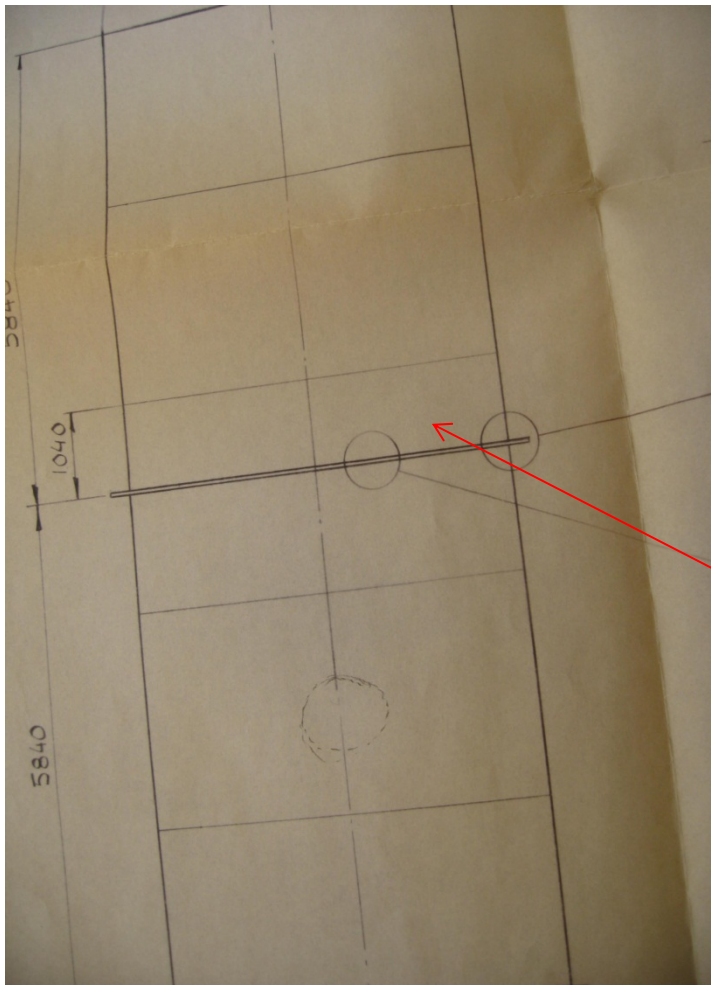
▶ Montering av vakuumring

Monterades vakuumring
p.g.a. korroderad mantel

För bibehållen hållfasthet mot
vakuum

Vakuumring

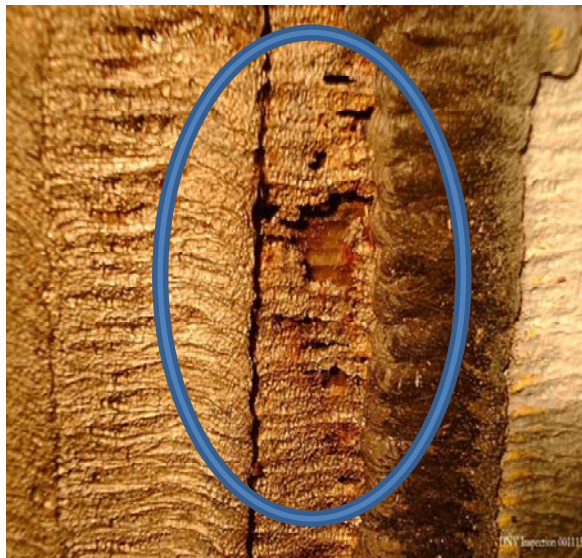
▶ Påsvets med P5

- Genomslag i P5 skikt samt mellan strängarna

- Påsvets P7 på P5
- Påsvets av resterande delen av kokaren med P7 ca. 30% Cr-halt
