Cisterner – skador och personrisker

Information angående identifieringsarbete
Jens Sjödin, Skoghalls bruk

Uppstart av arbete

Resultat efter 1:a rondering

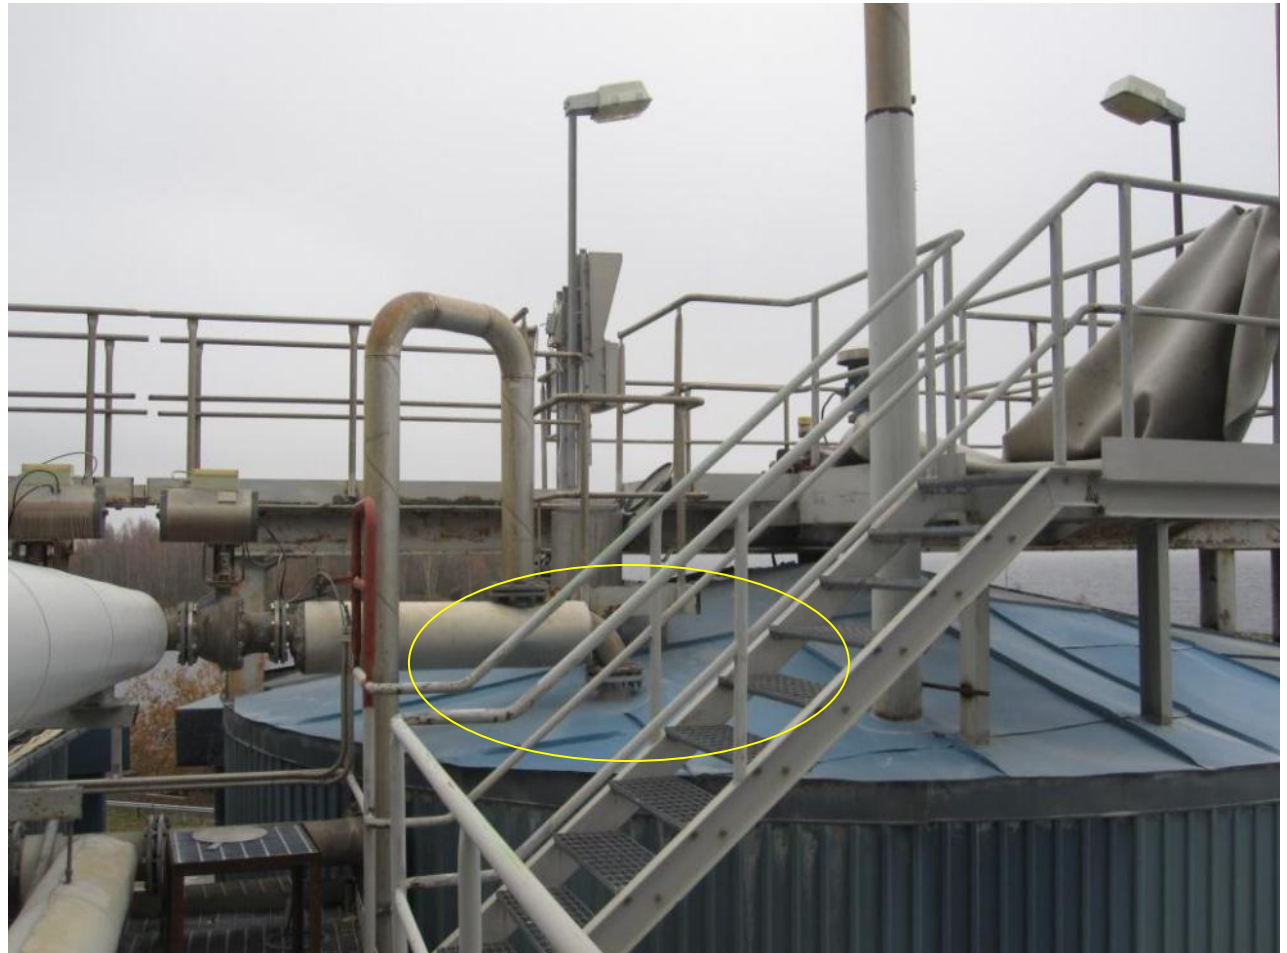
Tak på Mesasilo

Mesasilotak reparerat
2010 i området kring
takluckan

Plåt och takbalk på ca
6 kvm utbytt pga
genomrostning

Säkerheten har varit
god trots skadan då
ingen haft anledning
att beträda det
skadade området

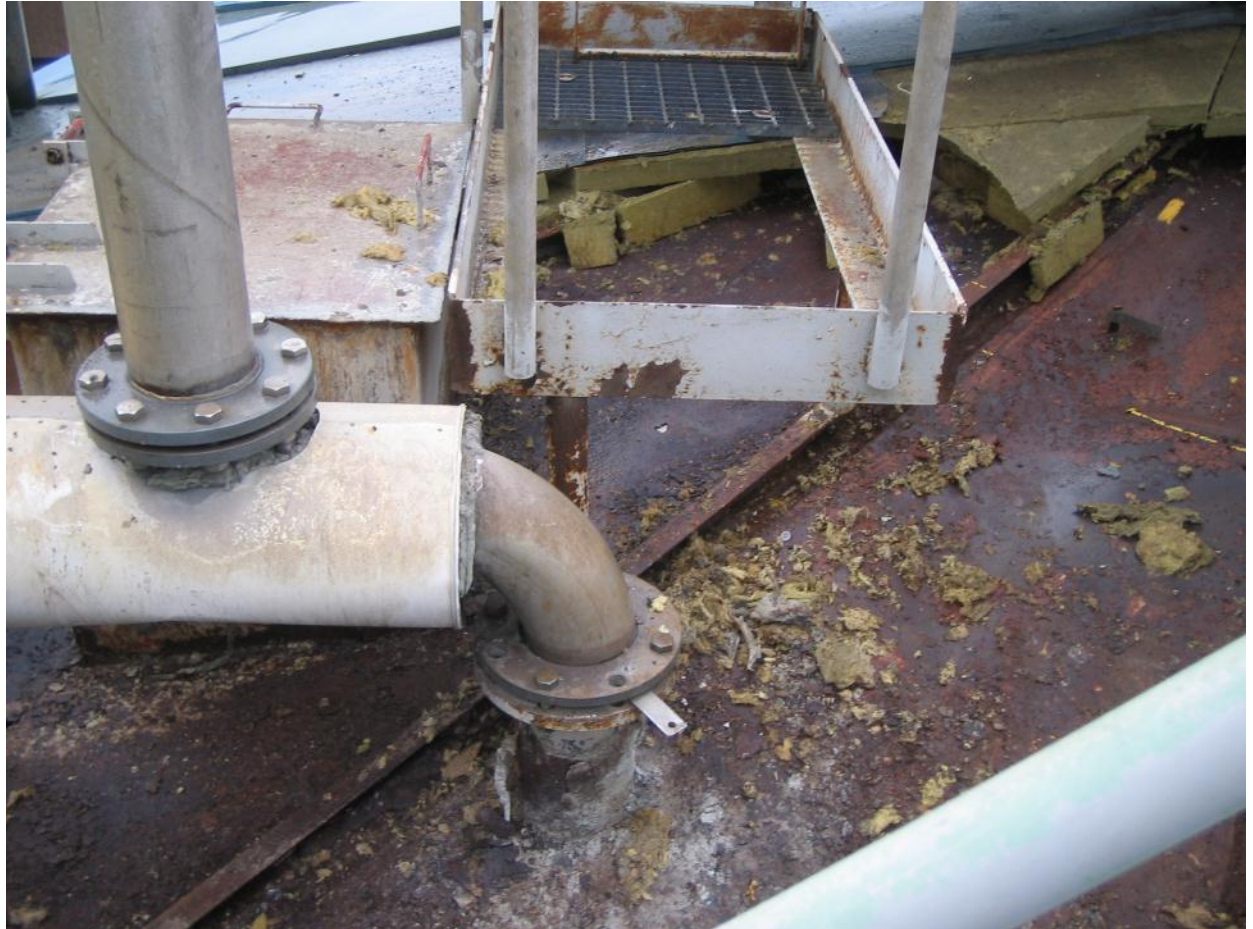
Tak på mesasilo

Avisolerad för reparation 2010

Avisolerat cisterntak

Besiktning från insida
indikerade mycket låga
tjockleksvärden

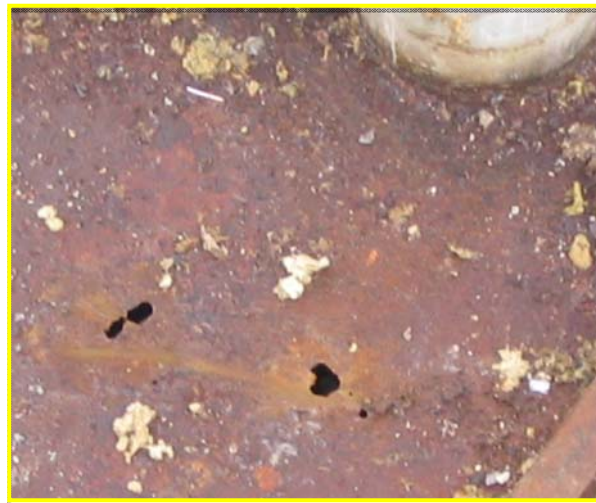
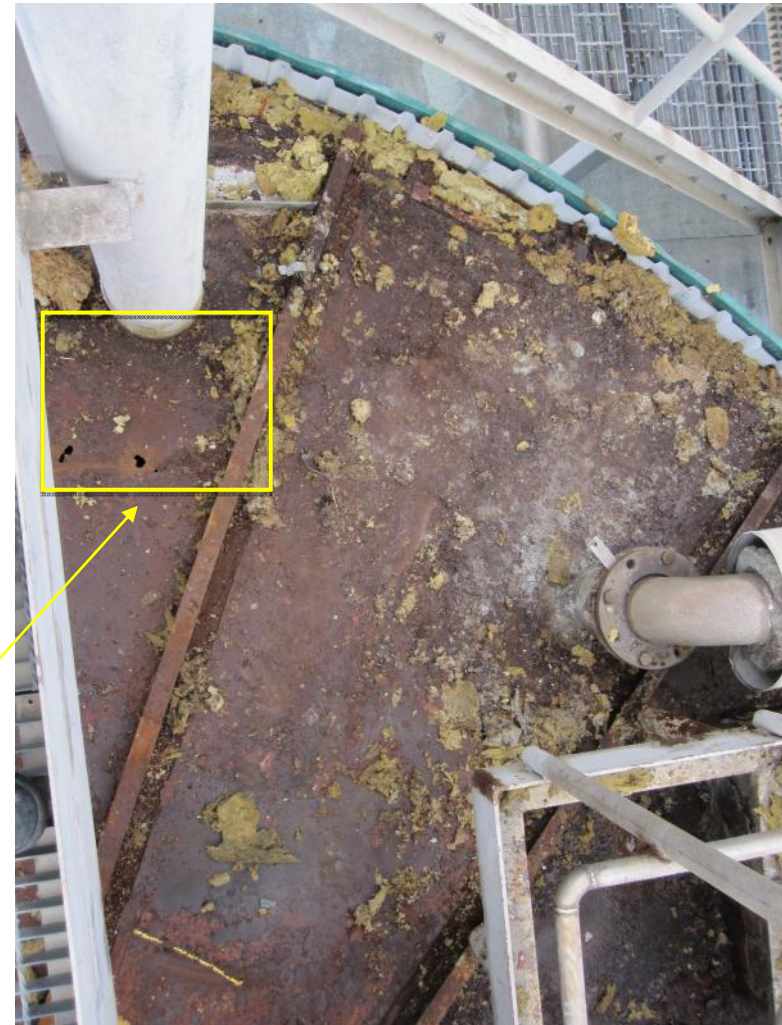
Tak på mesasilo

Genomrostning från insida
Balk och utsida takplåt skadat av
uppträngande fuktig luft

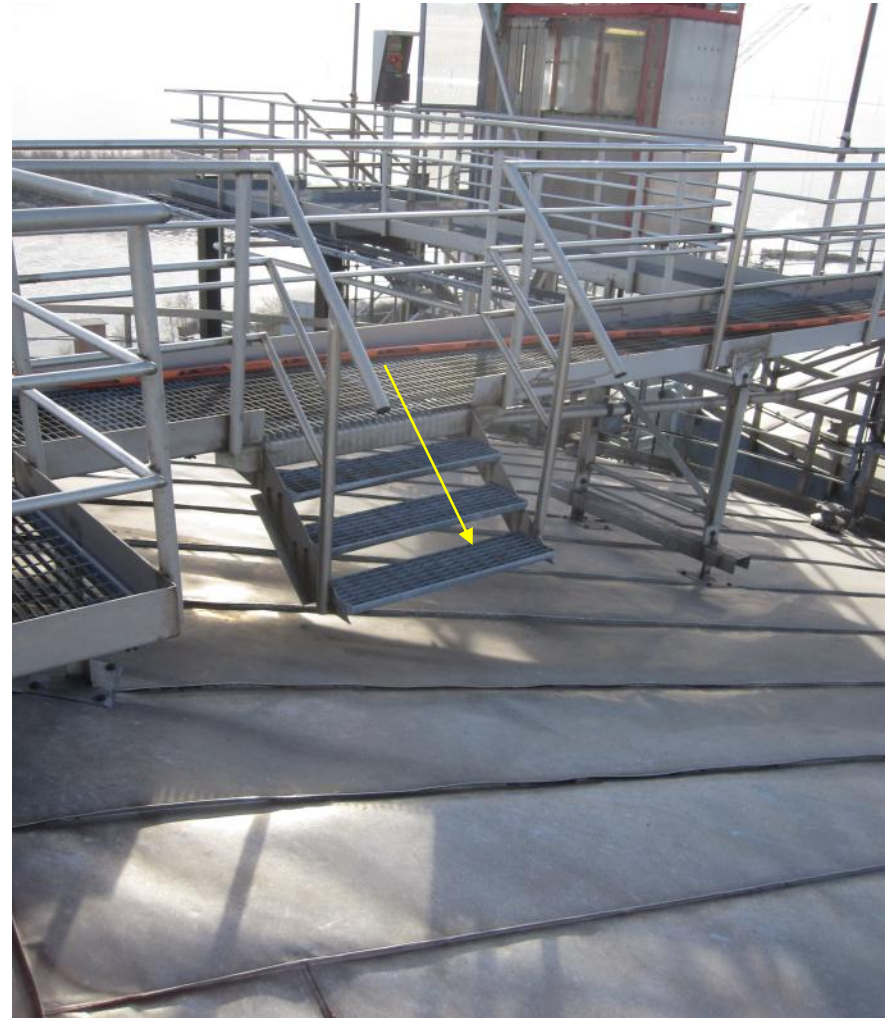
Sannolikhet tillträde takbeläggning

Tillträde till tak uppenbart enkelt via trappsteg

Hög sannolikhet att man beträder isolerplåten

Här måste man lita fullt ut på den underliggande konstruktionen !

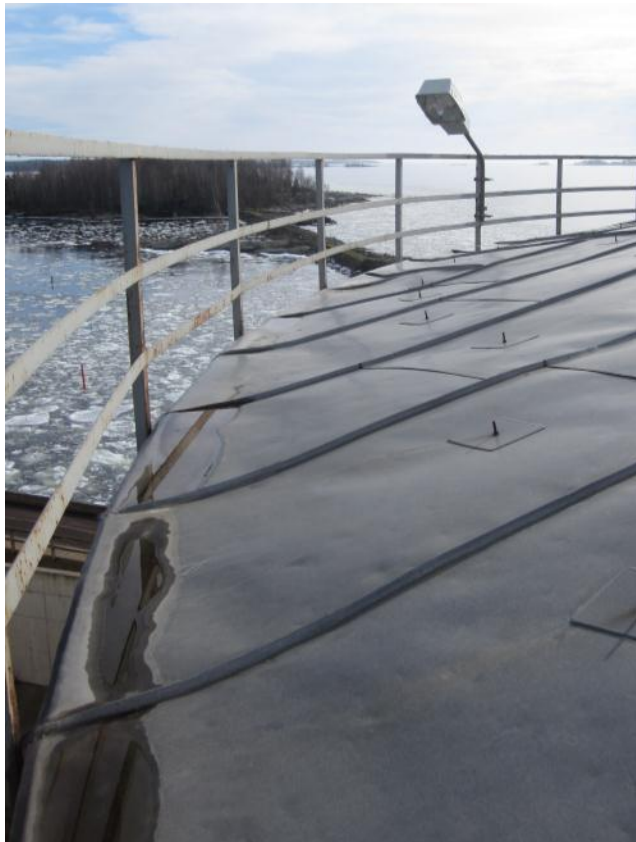
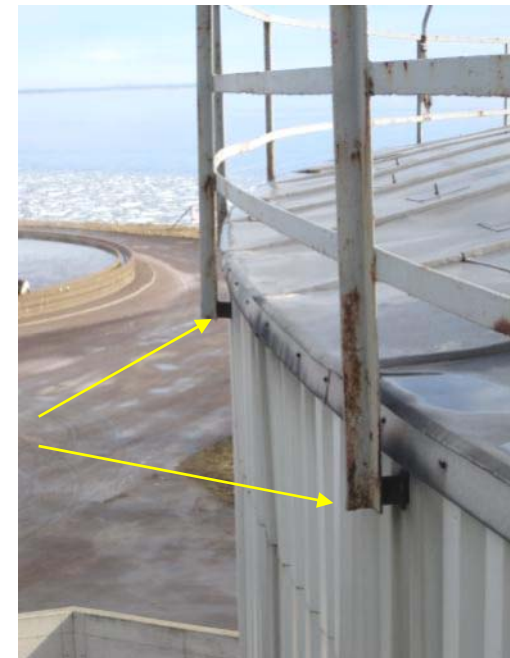
Skador på skyddsanordningar

Kan man lita på
räcket?

Hur sitter det fast?

Kan det försvagas
av korrosion?

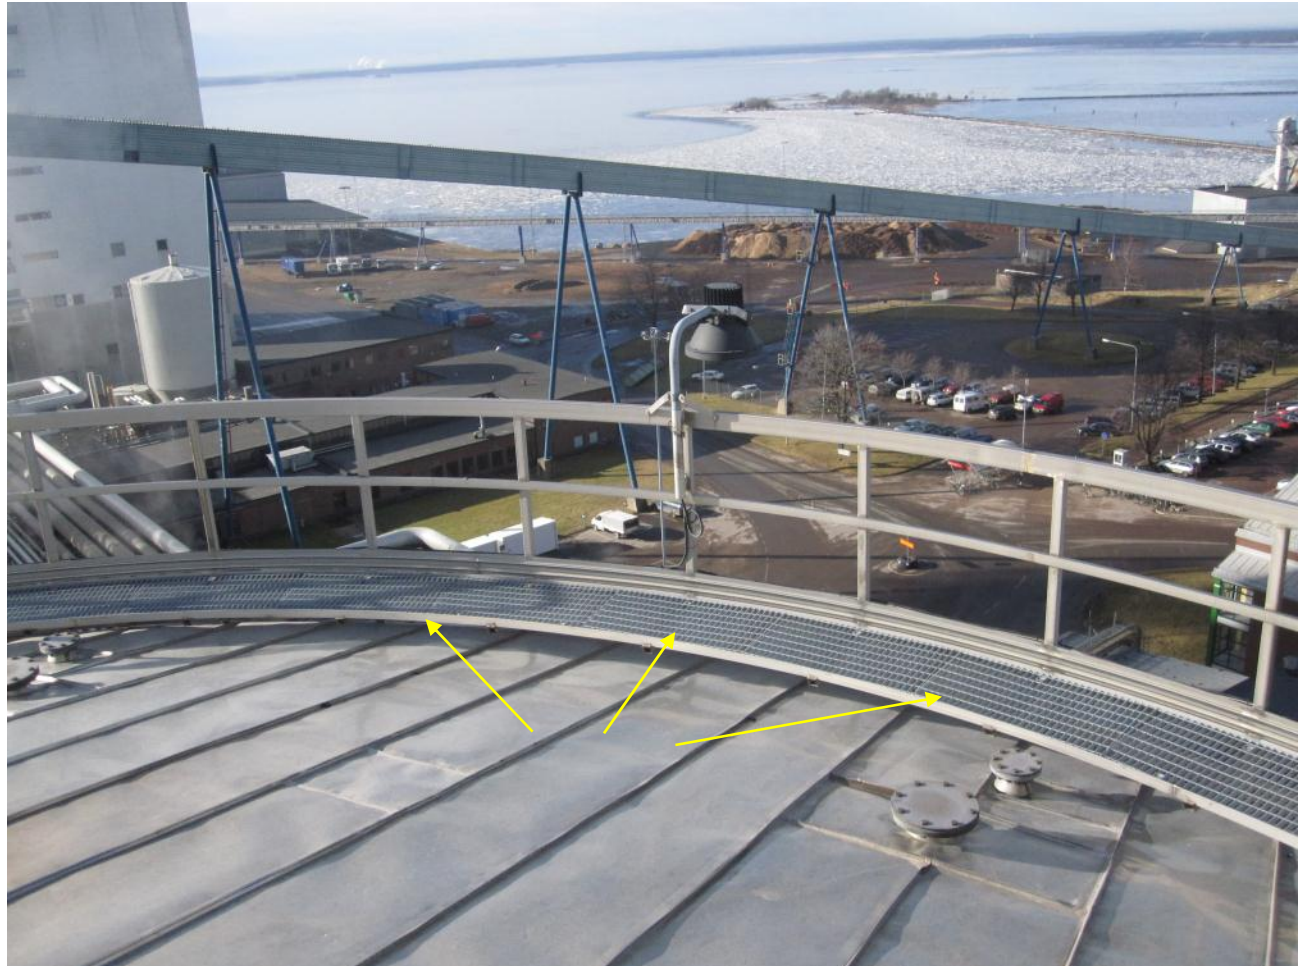
Komplettering skyddsräcke/plattform

Konstruktion är synlig och ger en säkrare yta att beträda

Exempel på lösning för att bidra till en ökad personsäkerhet

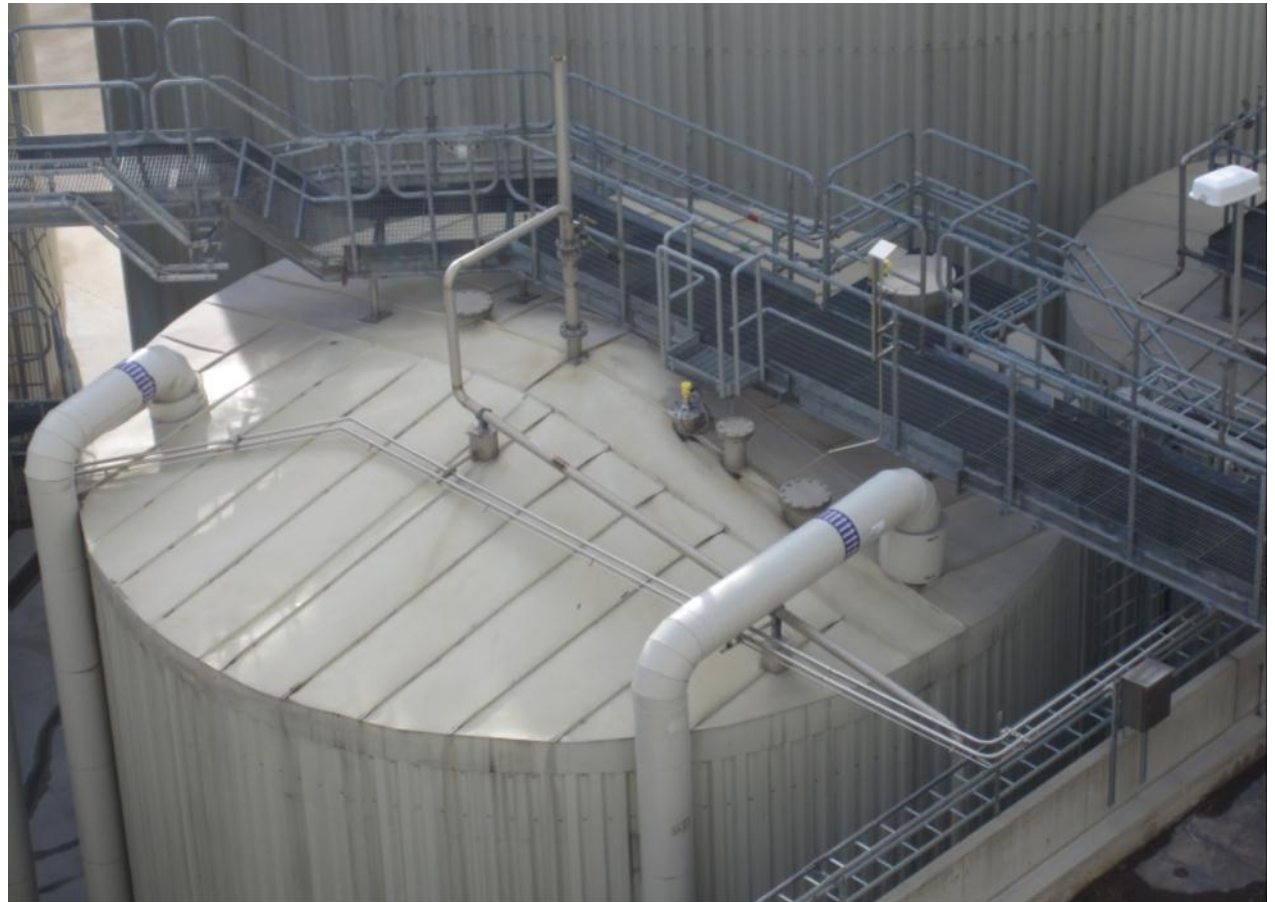
Säkrare utformning

Nyare avdelningar har en mer genomtänkt layout som minimerar behovet att beträda ytor utanför plattformar.

God säkerhet även om taket skadats då risk att beträda tak utan skydd är liten.

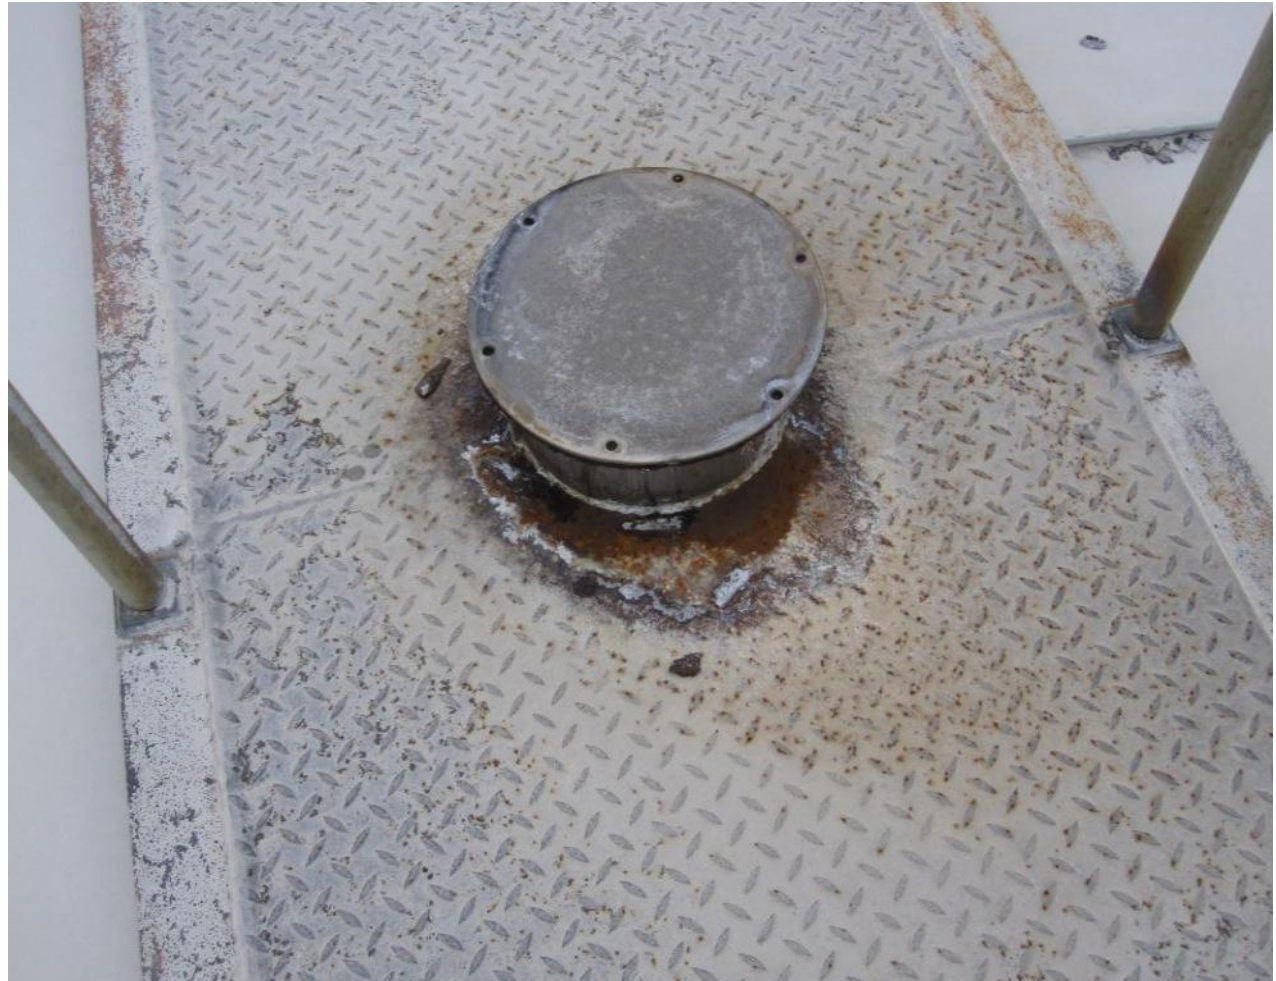
Synliga skador

Durkplåt lagd för att fungera som gångplattform.

Korrosionskada kan uppstå, men är väl synlig.

God säkerhet om åtgärdad i tid.

Snubbelrisk uppenbar.

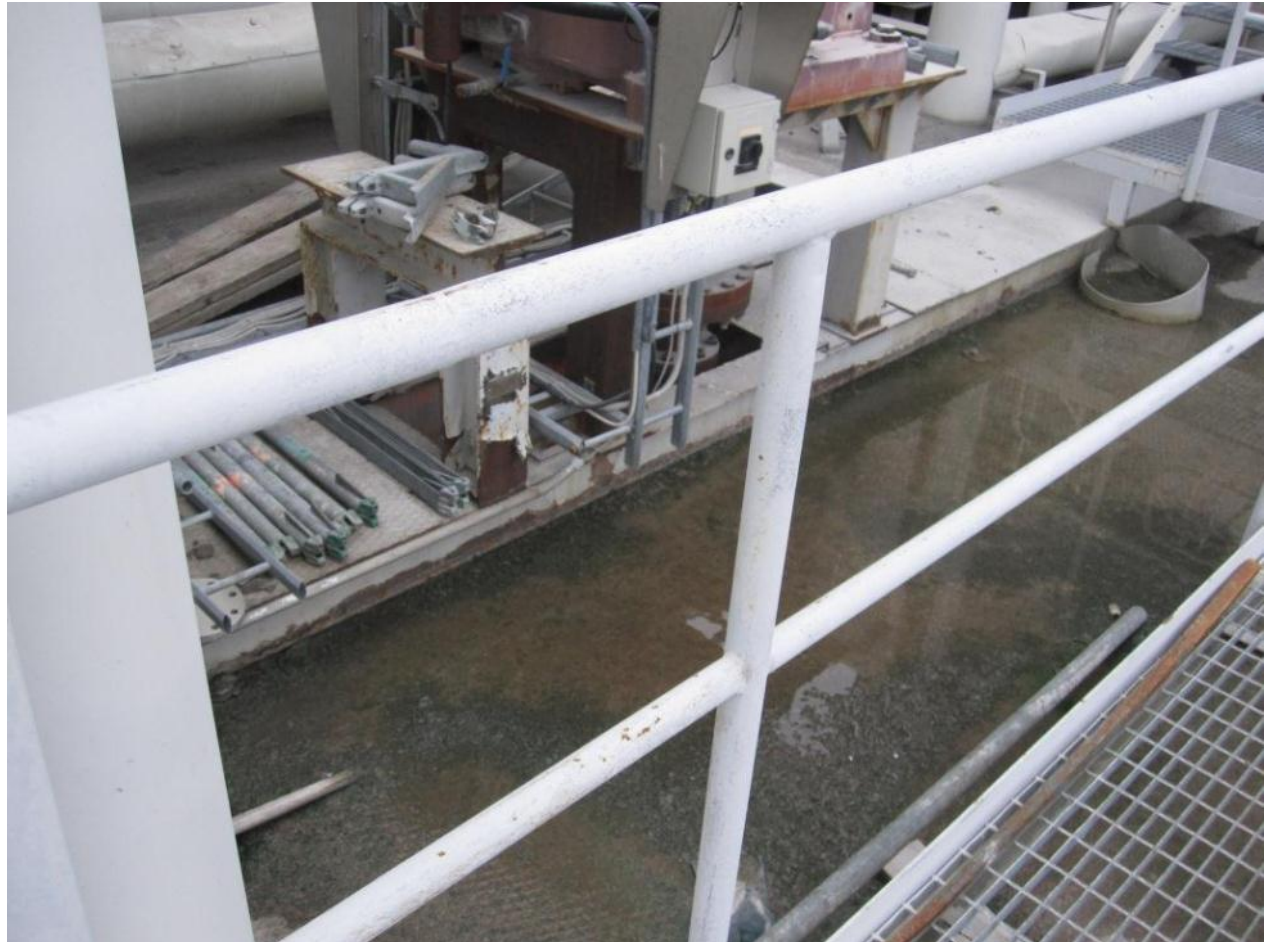
Långsiktigt identifierat problem

Durkplåt lagd för att fungera som gångplattform.

Stående vatten kan förstöra grundkonstruktion.

Omfattande skador kan leda till viss risk att beträda området.

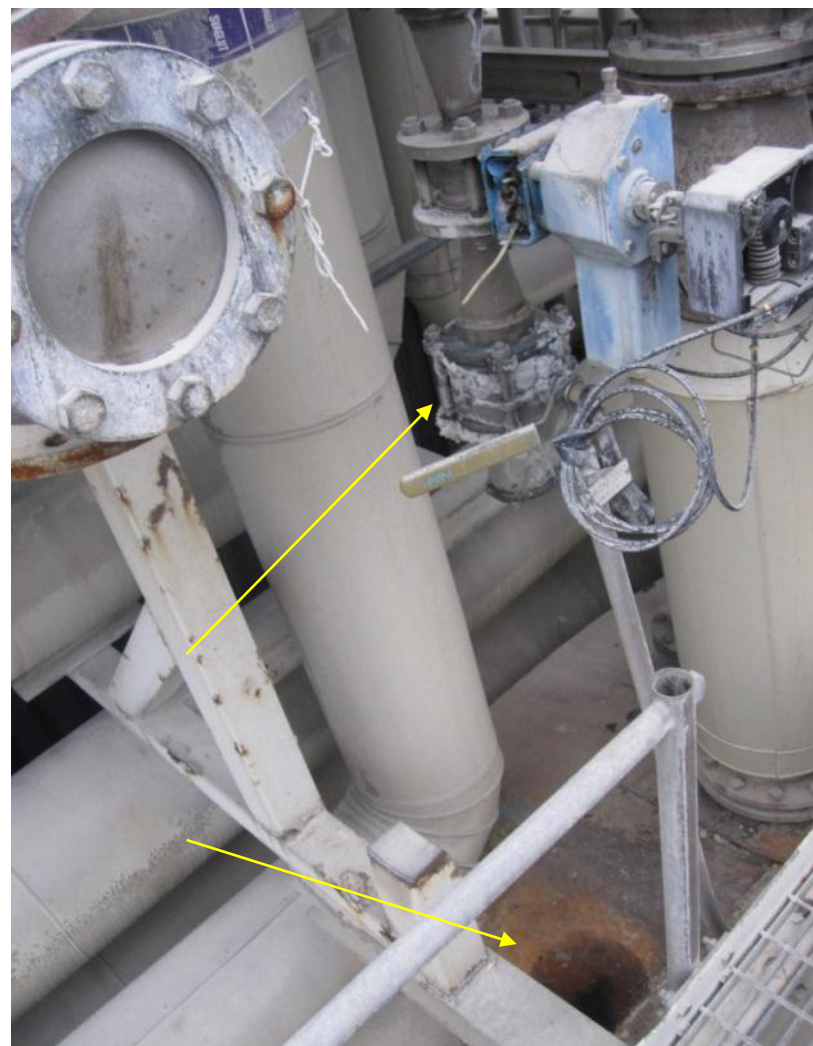
Skada av kemikalie

Kemikalie påverkar
takkonstruktion.

Risk för skada i tak
stor.

Bedömt låg risk för
person då ytan ej
åtkomlig att beträdas.

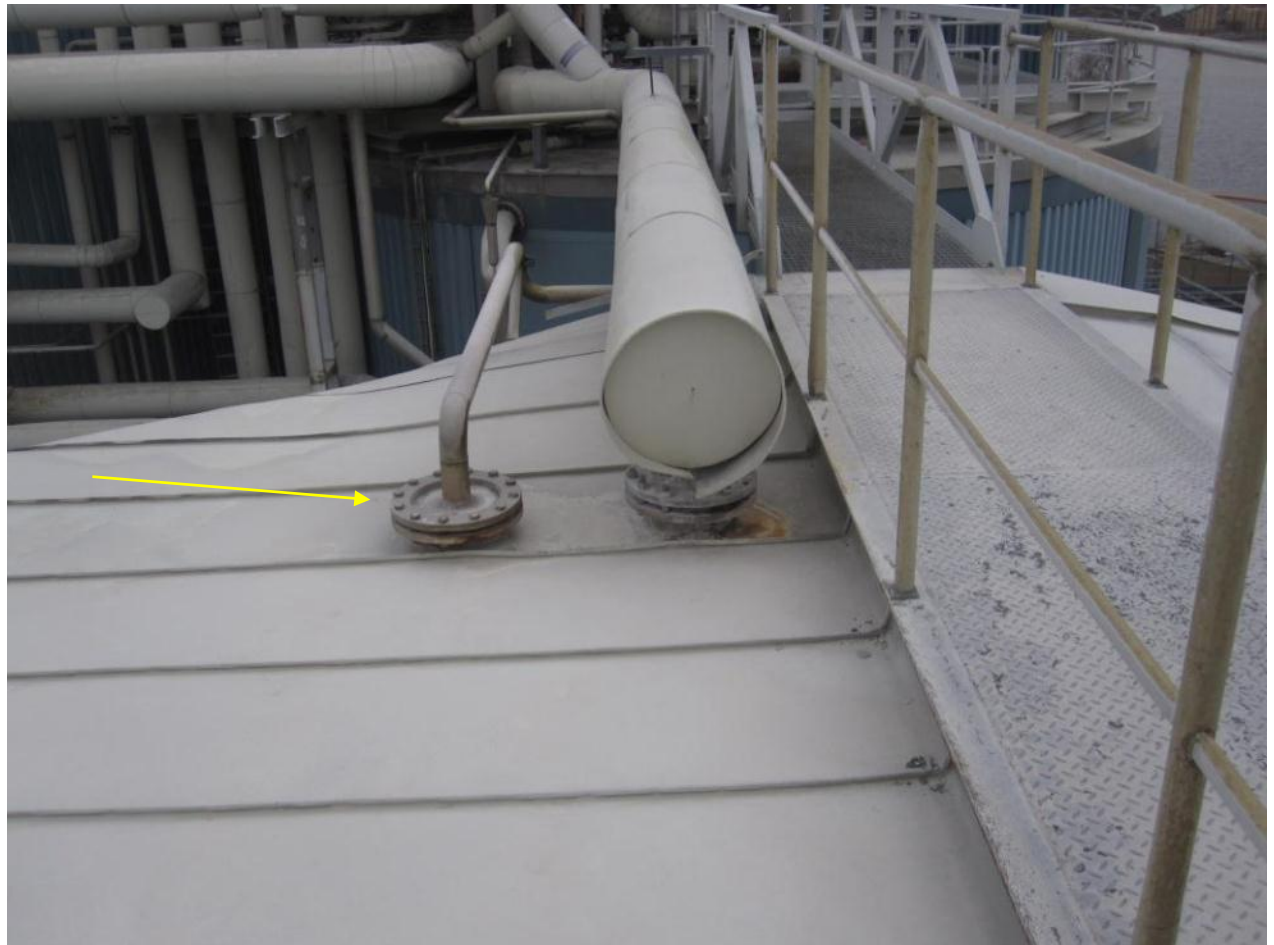
Behov att beträda vid arbete

Finns viss sannolikhet att någon beträder tak utanför plattform då flänsar ska blindas eller lossas.

Kan beträdas med livlina om tak bedöms i gott skick.

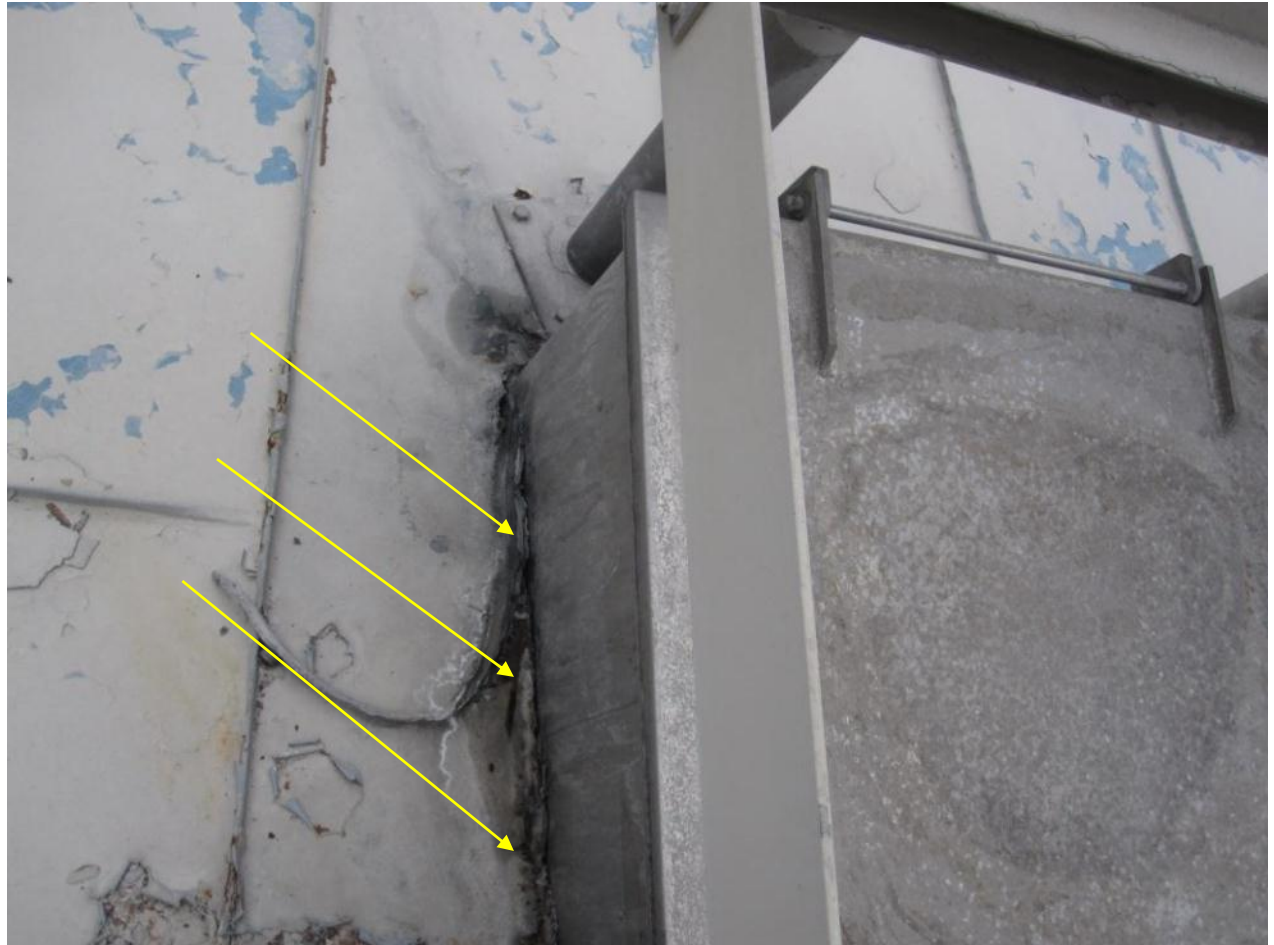
Svaga punkter isolerplåt

Typisk svag punkt på taken.

Takluckans genomföring är inte tät mot skyddsplåten.

Ofta kan kemikalier droppa från luckans kant och förrvärra skada.

Luckans sarg i tak kan försvagas så att den faller igenom vid belastning

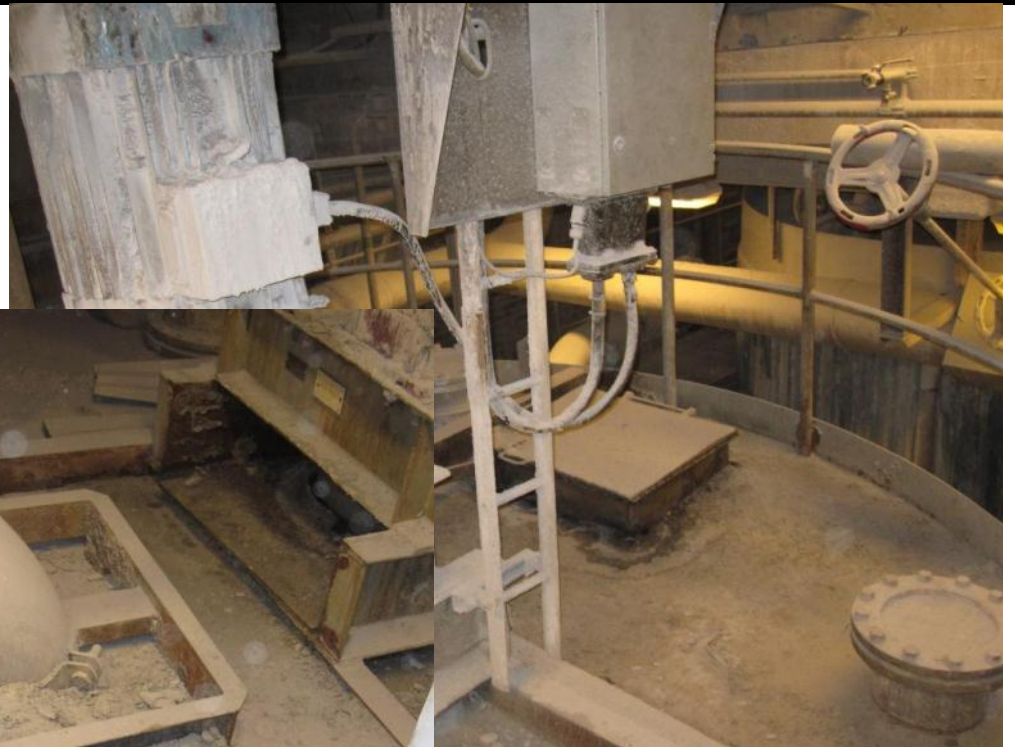
Svårbedömd konstruktion, dold

Svårbedömd
konstruktion delvis
dold

Taket beträdes med
täta intervall

Kommer att behöva
granskas mer i detalj

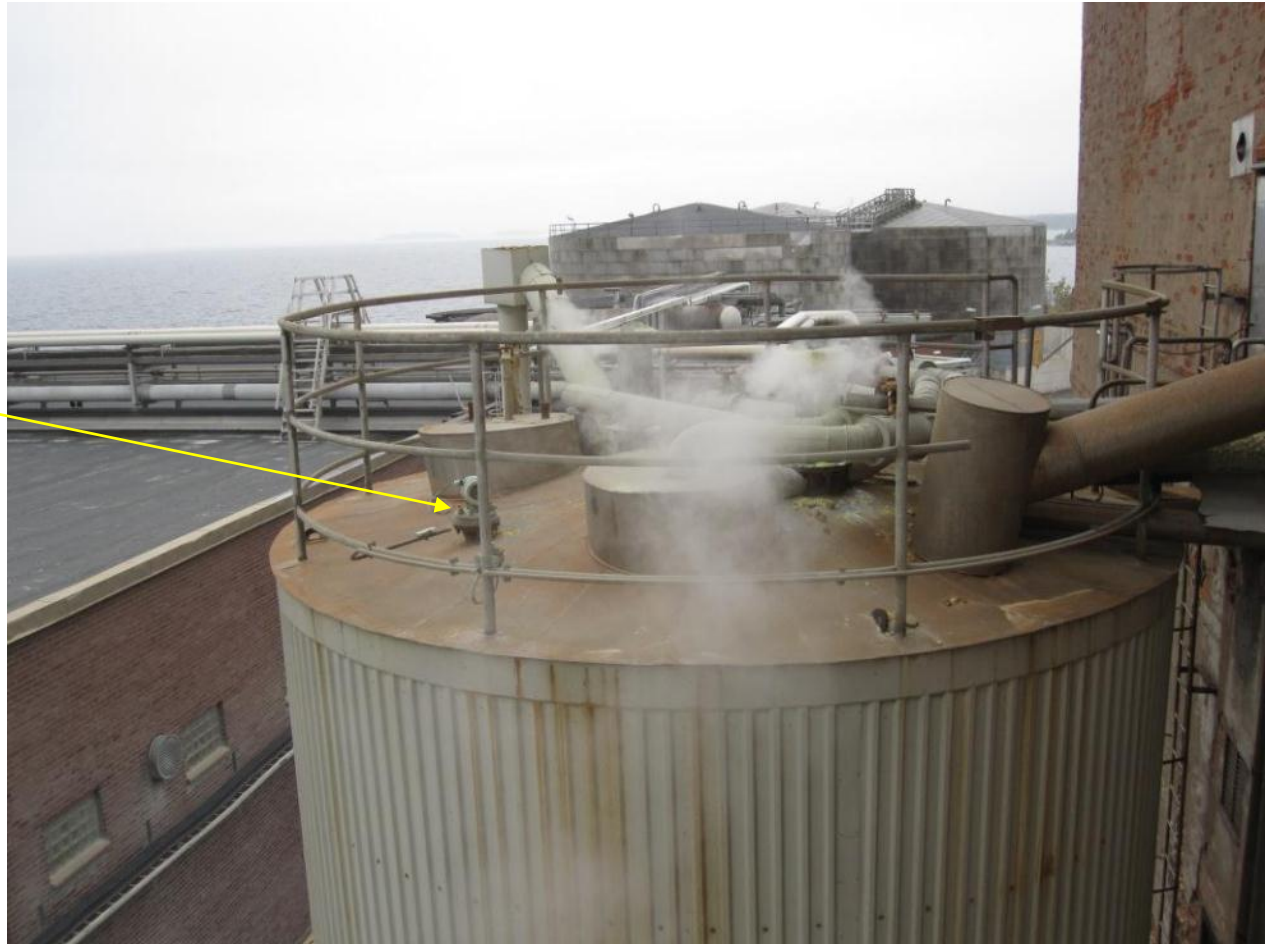
Uppenbar risk för skada

Högrisk!!!!

Cistern med svavel
utförd i kolstål

Stor risk att beträda
taket för kontroll
mätutrustning

Svavel från
avluftningarna bildar
svavelsyra vid regn.

Tak och balk
korroderar sönder
under isolerplåtarna

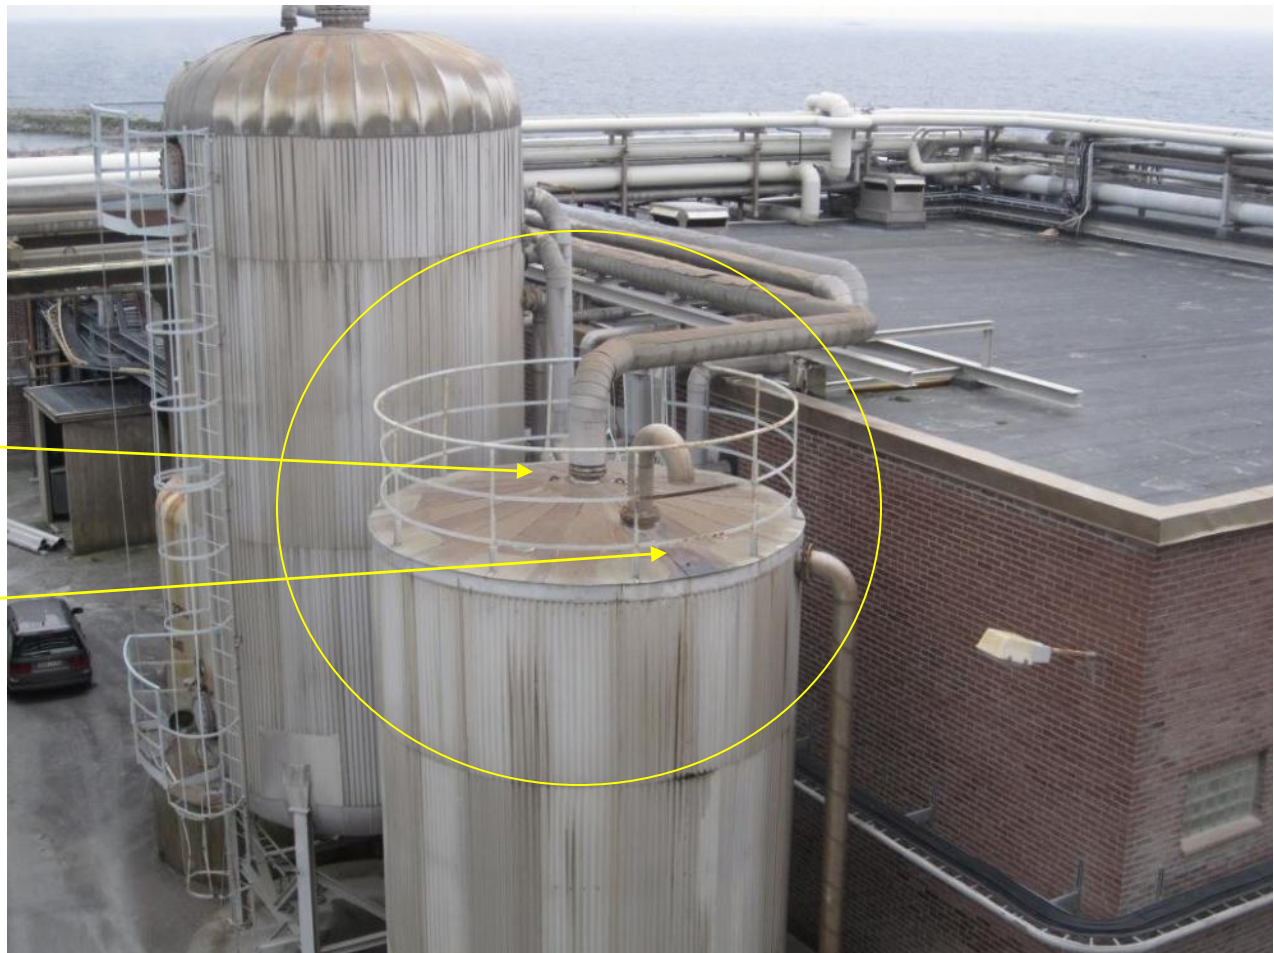
Vanligt förekommande konstruktion

Typisk konstruktion
som inbjuder att
beträda cistern tak

Svaga punkter i plåt
kan innebära skador i
dold konstruktion

Kontinuerlig väta från
avluftning kan även
den ge skador.

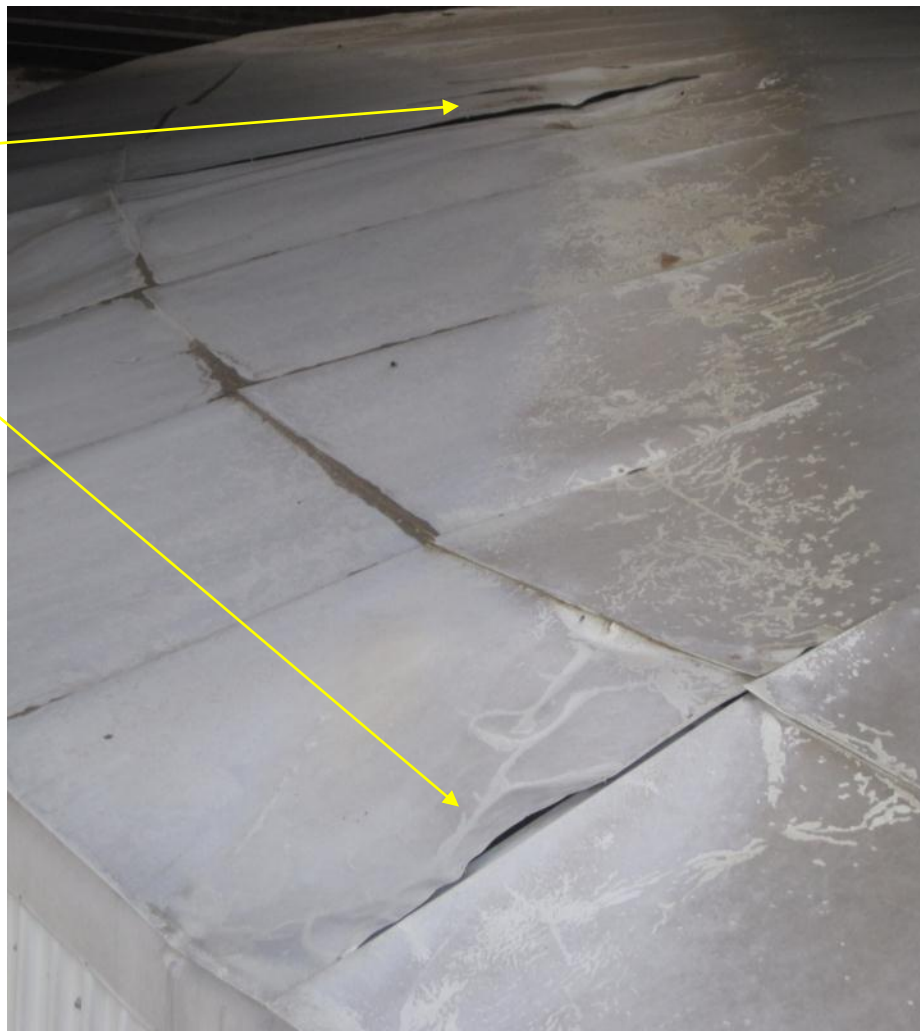
Skadad isolerplåt

Otätheter i isolerplåt
kommer att leda till
dolda skador

Stor risk att beträda
innan man förvissat sig
om omfattning på
skada.

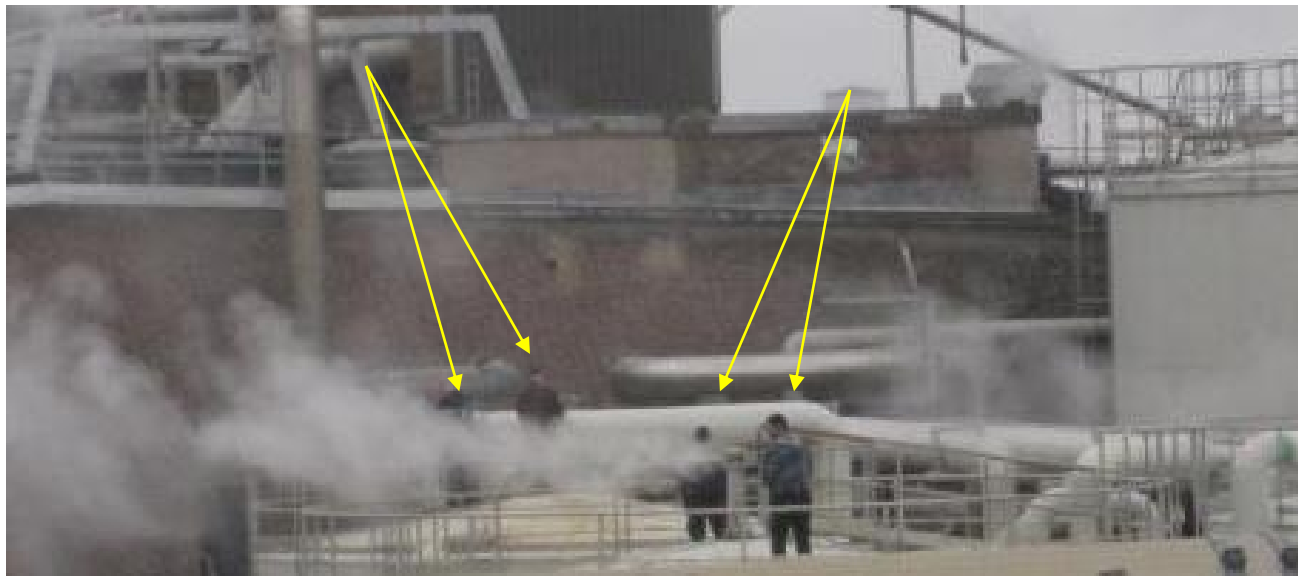
Tillträde på taken

Har vi kontroll på personal som rör sig på taken?

Vitlut cistern 4 man på isolerplåten

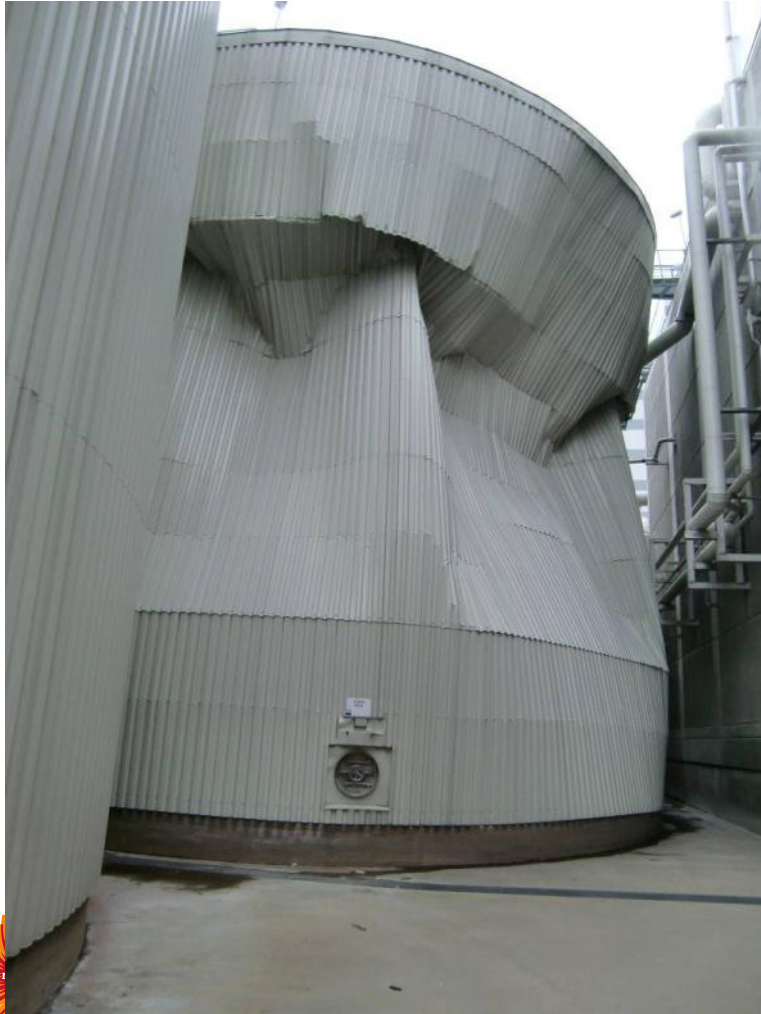
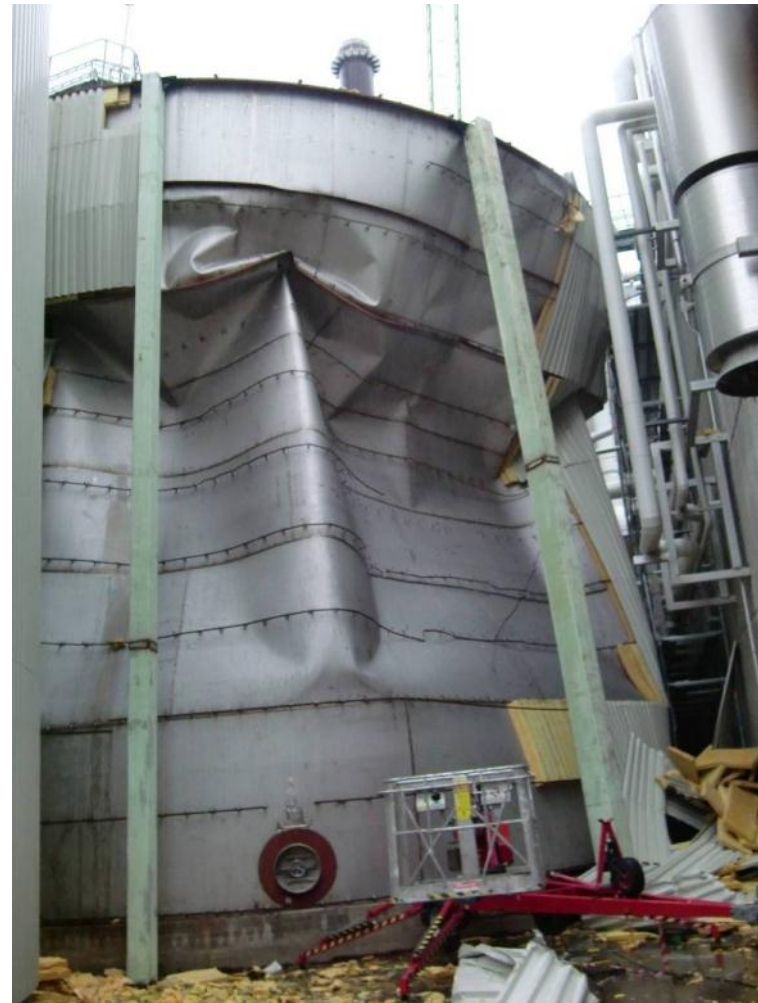
Skada spillut cistern 2009

Osannolik men möjlig händelse

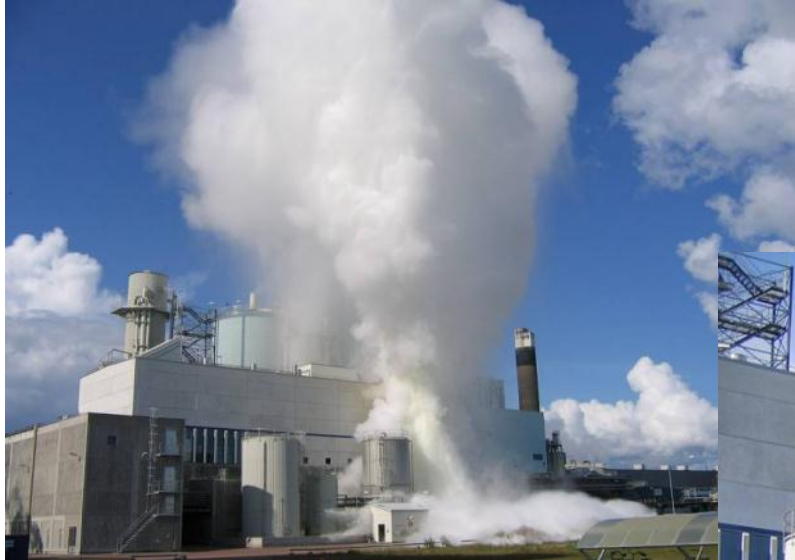
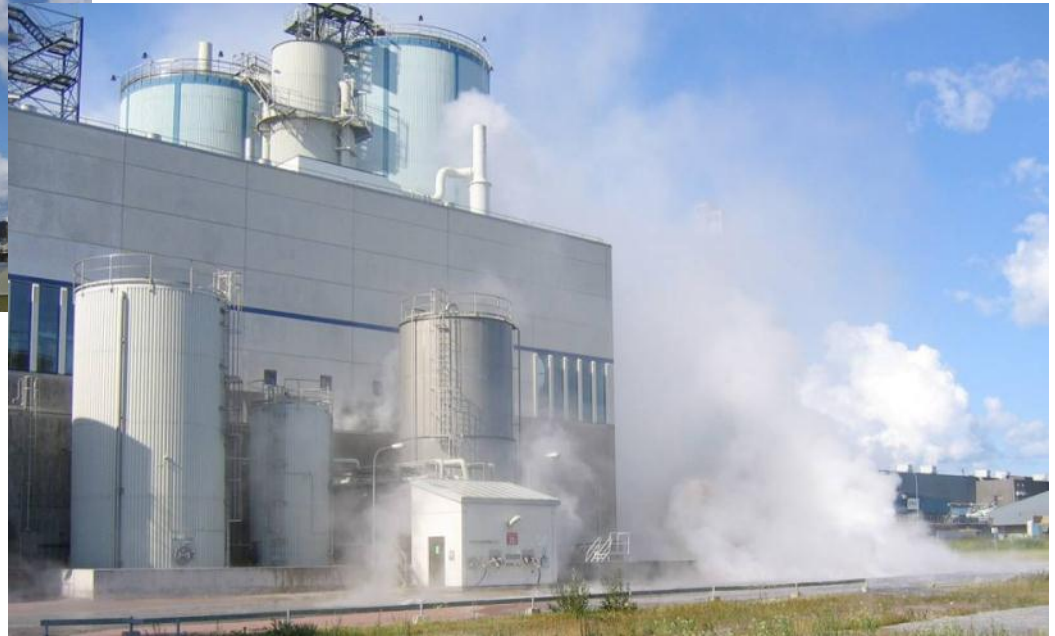
Väteperoxid cistern 2009

Osannolik men möjlig händelse

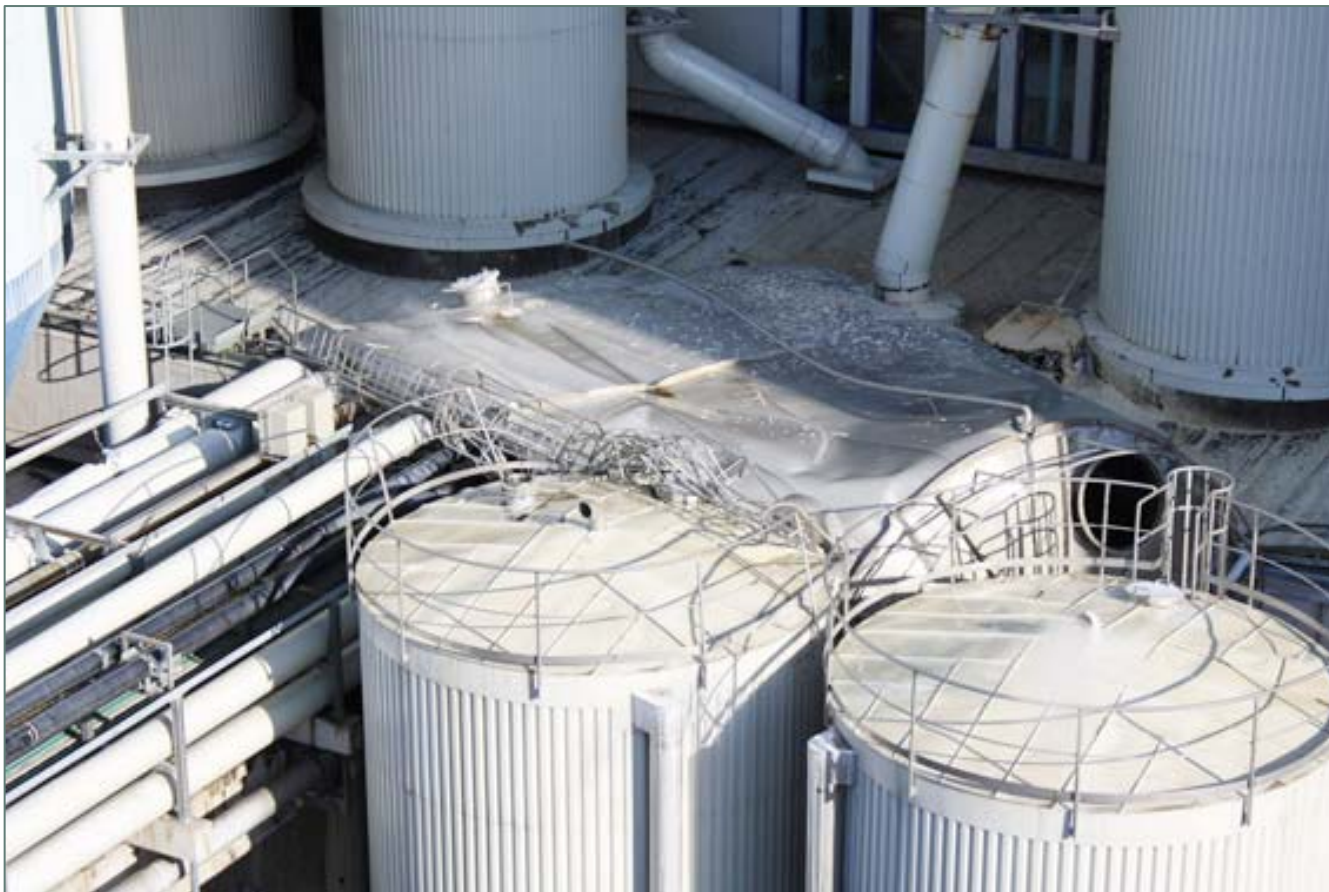
Väteperoxid cistern 2009

Tank på villovägar
