Skador på pannor utanför Norden

Skog 2012, Sundsvall, 23 mars

Magnus Kammerlind

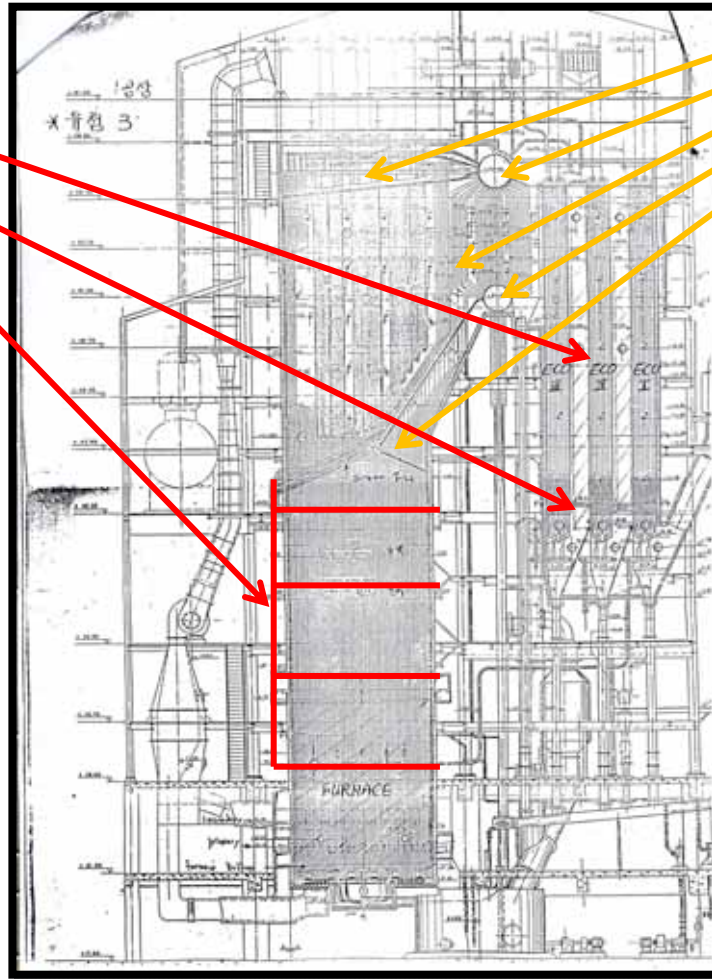
- Svaga hörnet hade öppnat sig 16 m, vån 2,5 → vån 7
- Buckliga stagbalkar
- Tert.luftkanalen deform.
- Eko 3 har rört sig 300 mm, Eko 2 har rört sig 500-600 mm
- etc.

- Kraftigt förtunnade tubsats-tuber närmast vattendomen.
- Pitting i taktuber
- Kraftig korrosion i nästuber åt SV
- Kraftig insidig beläggning i domarna (främst vattendomen)
- Generellt är de flesta panndelar i dåligt skick

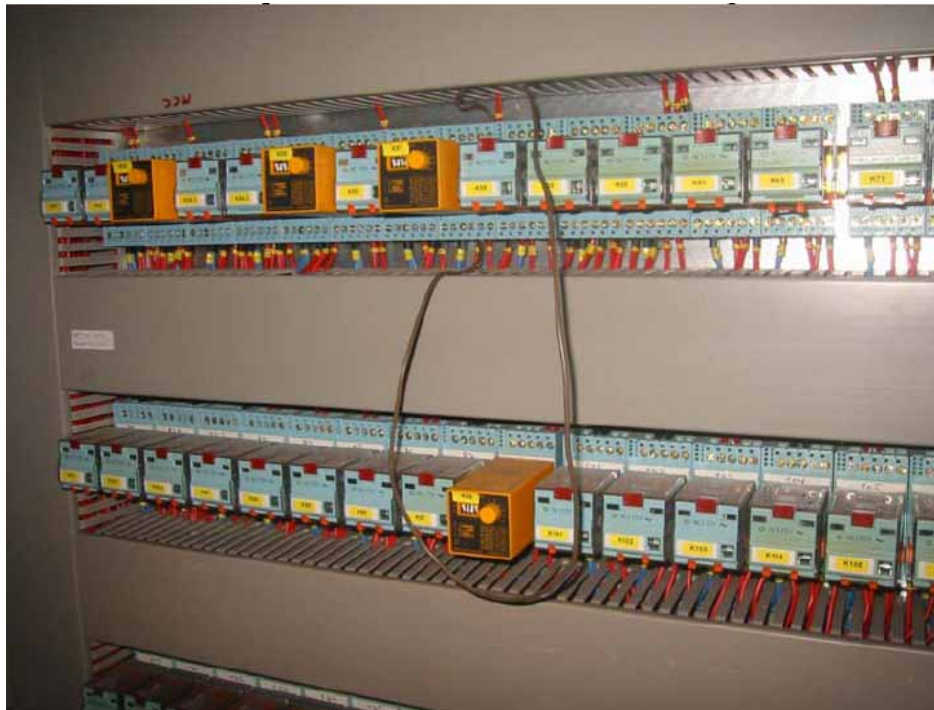
- Av någon orsak trippade pannan
- Man försökte sedan att återstarta pannan
- 3 eller 4 mindre explosioner i eldstaden inträffade då, efterföljt av en stor explosion
- Inga tubläckor, inte heller efter den efterföljande provtryckningen påträffades någon läcka
- Inget vatten påträffades således i eldstaden.
- Inga svag- eller starkgasbrännare var i drift vid explosionstillfället

- Funktionen som säkerställer att tillräcklig tid för vädring innan återstart av startbrännarna påträffades senare förbikopplade
