Allvarligt haveri på tornkran

# Projekt ny kraftpanna inkl. turbין och bränsleutrustning

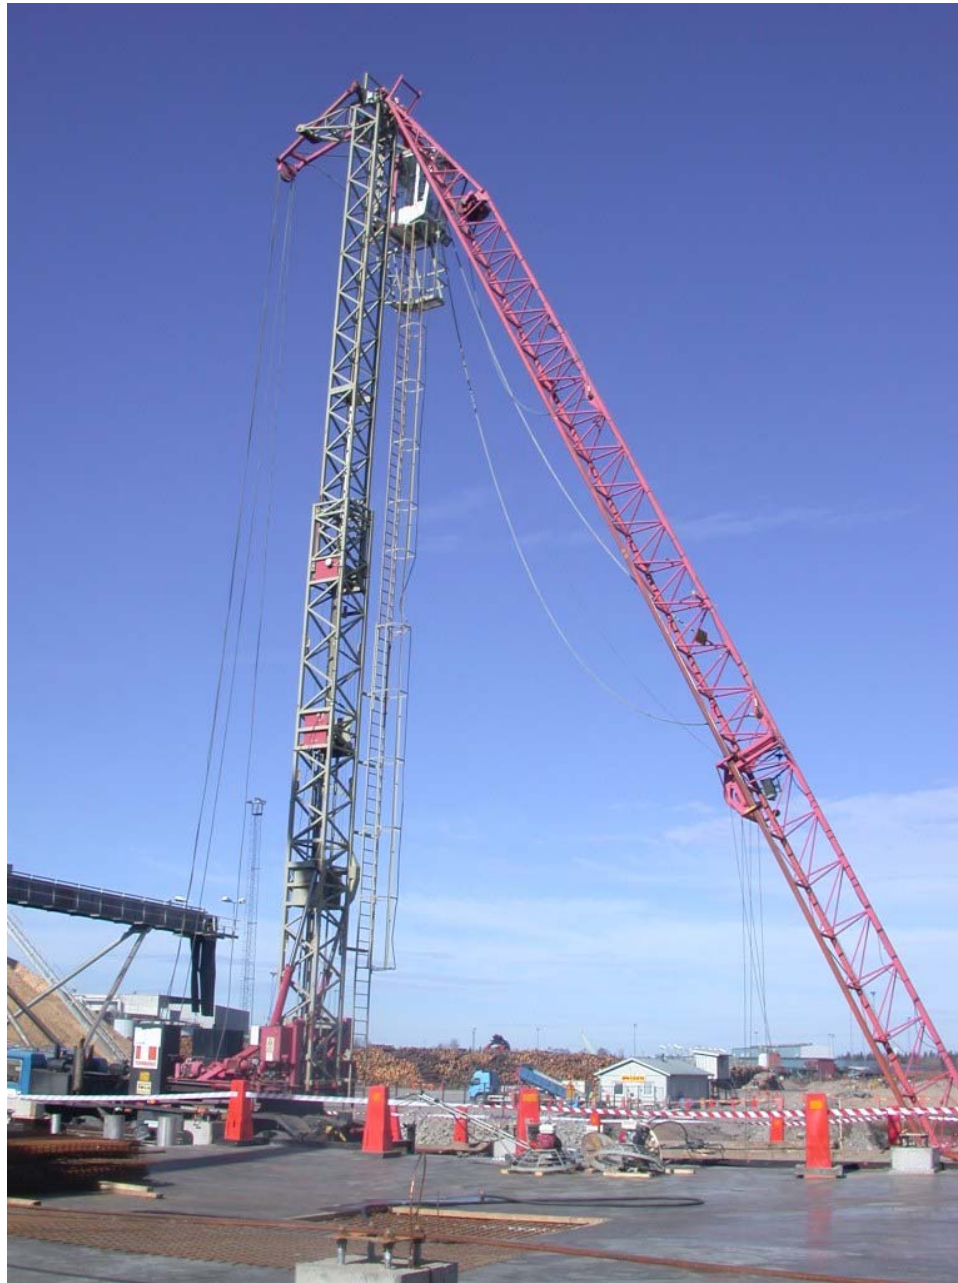
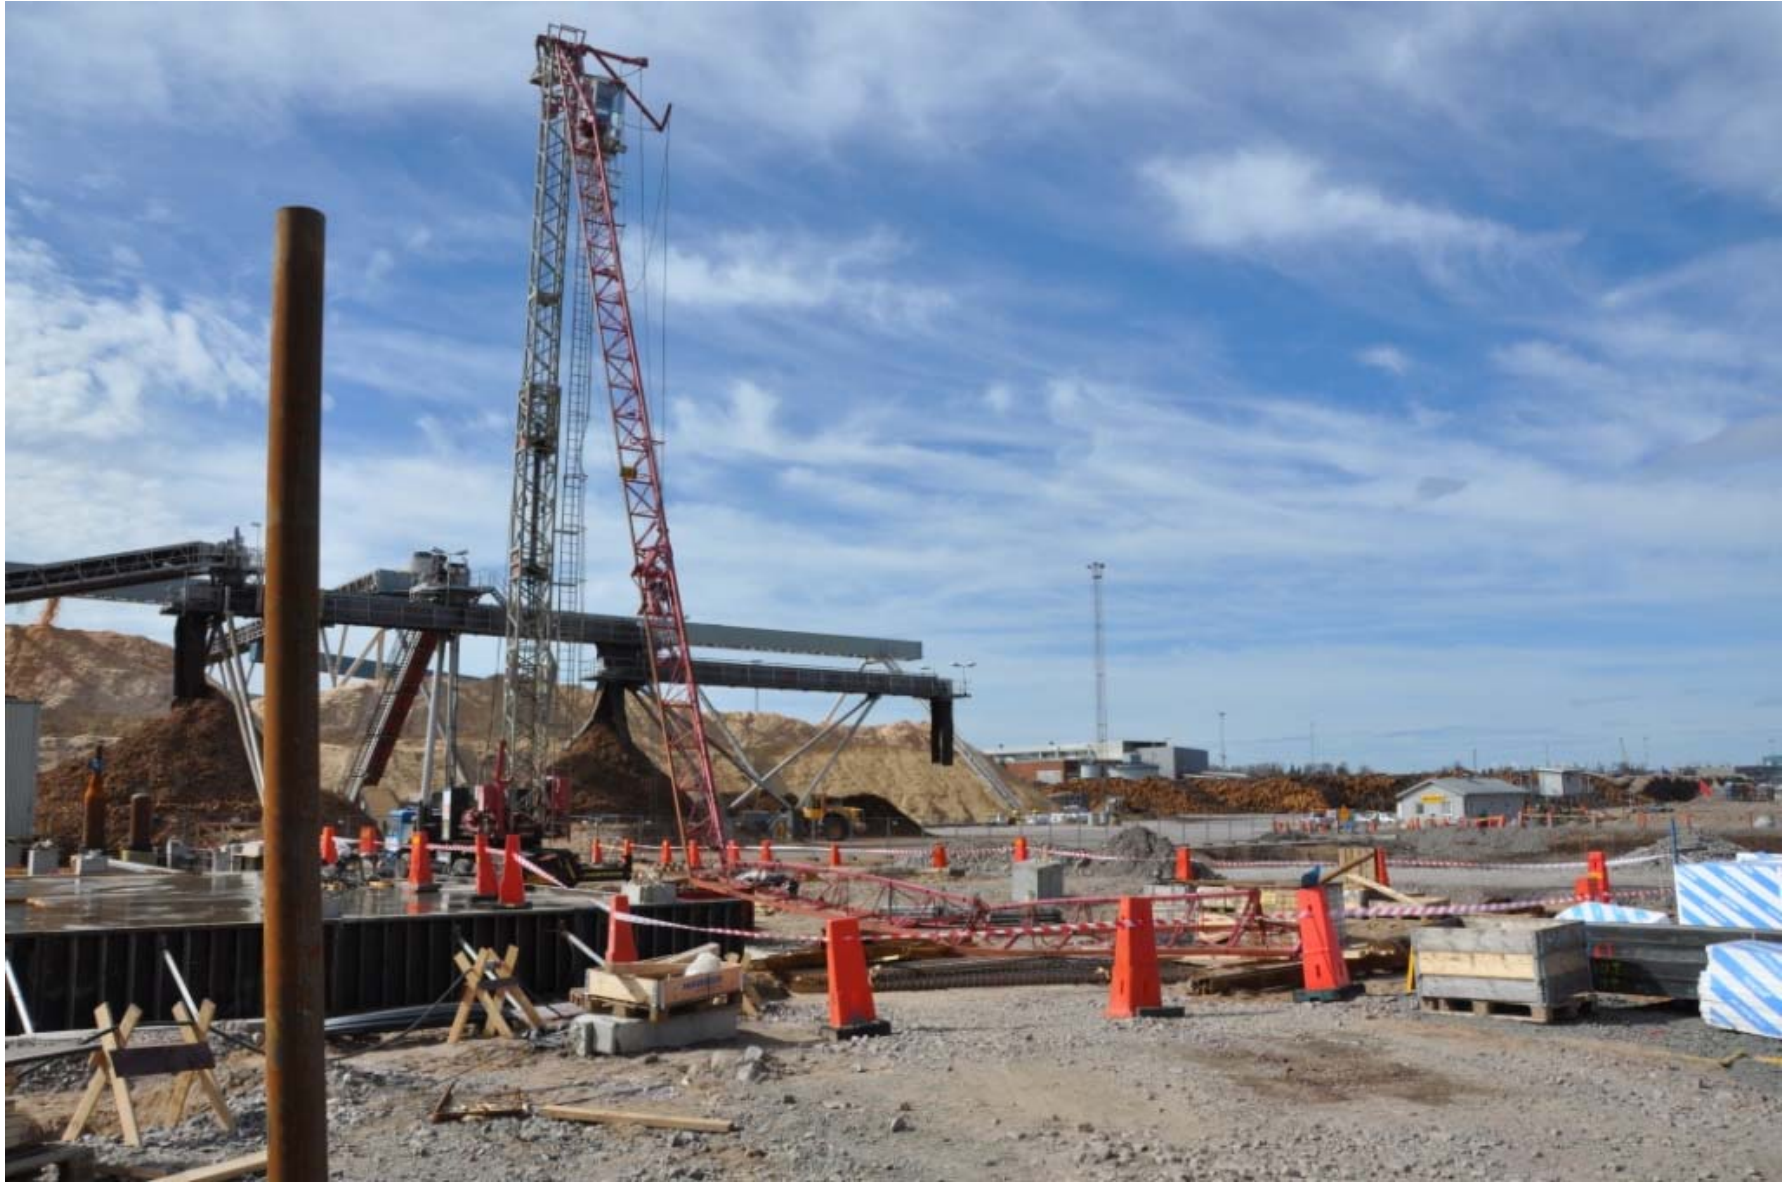
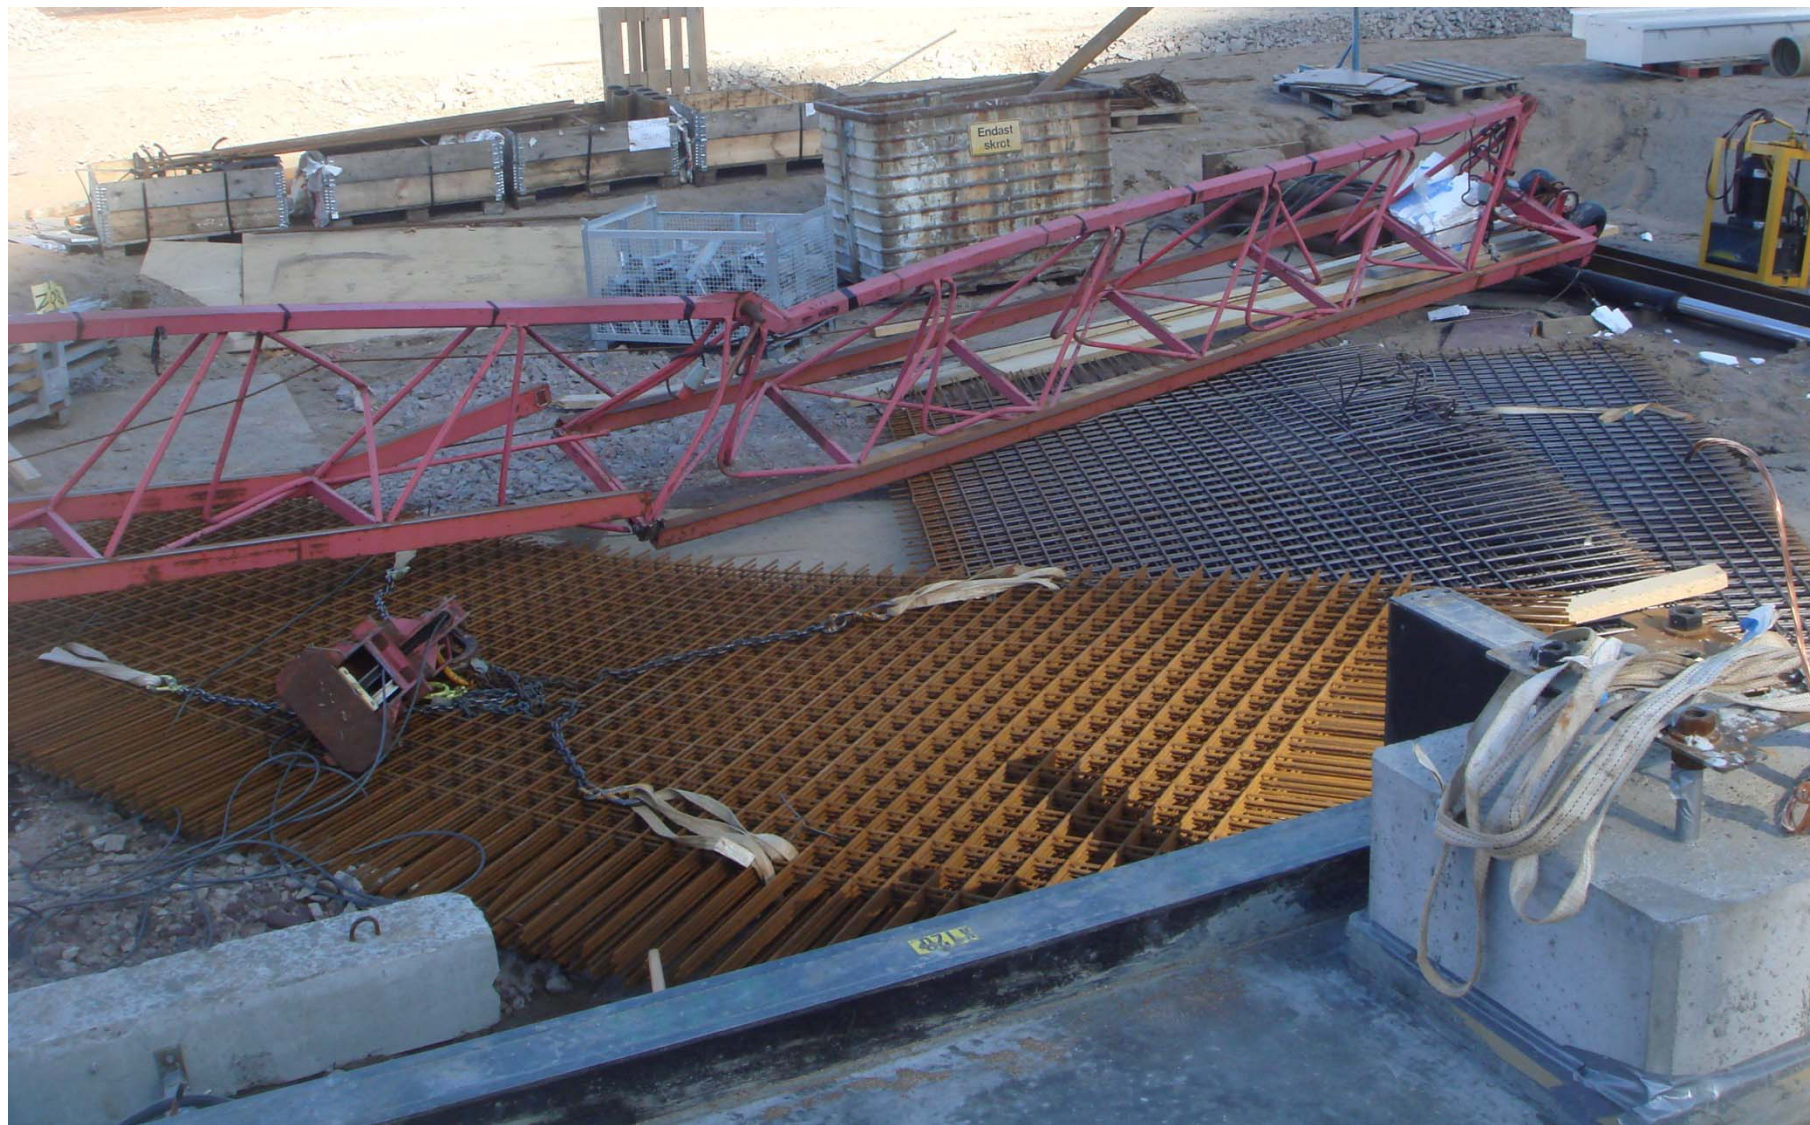
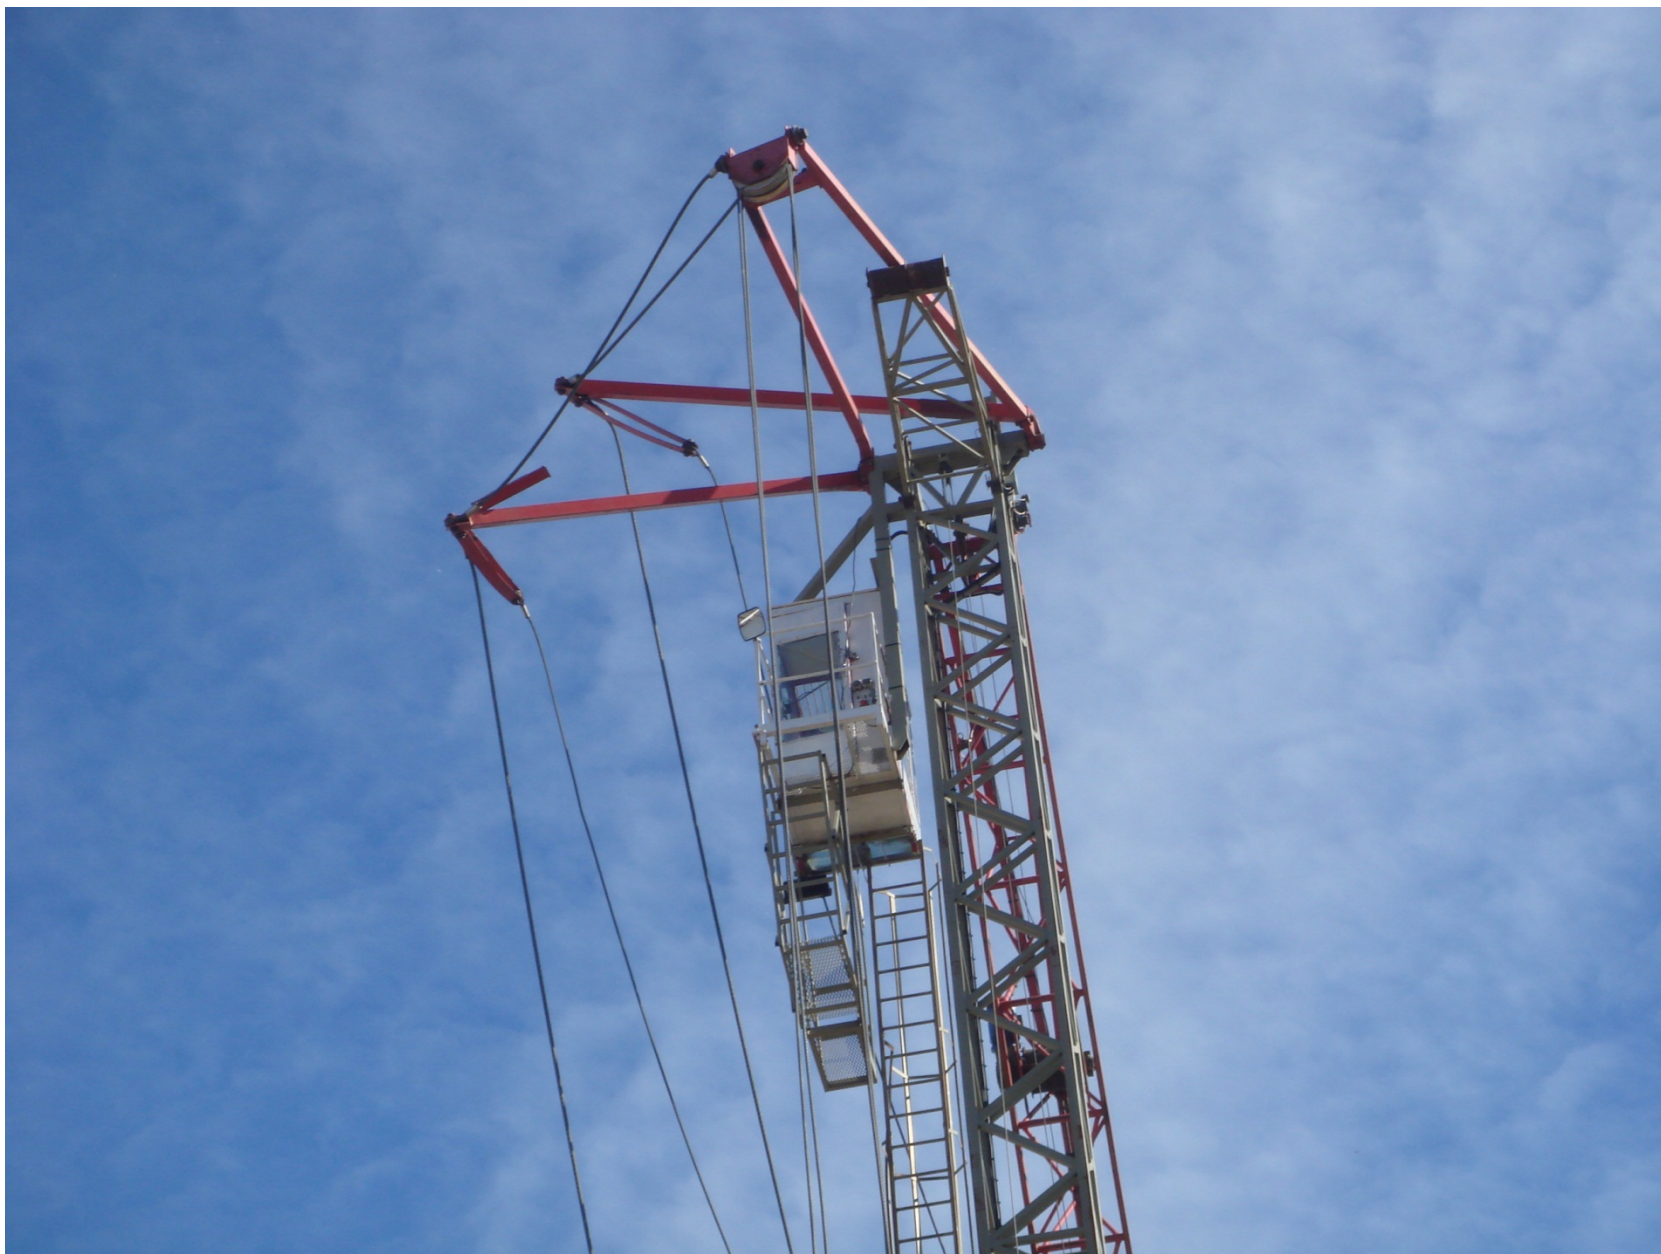
- Pågående byggarbeten med pannhusplattan, bemanning 20-30 man. Samt andra aktiviteter i närområdet.
- Ett antal lättare lyft utfördes på morgonen den 15 april i ca 3 h.
- Ca kl. 10<sup>00</sup> lyftes armeringsmattor vikt ca 1.500 kg, kranens kapacitet vid detta utligg 2.800 kg.
  - Vid en lyfthöjd på ca 1 m sjunker lasten hastigt, lyftbommen ramlar ner.
  - Faller utanför pannhus plattan mellan de två som stroppade lasten.
  - Ingen medarbetare träffades av bom eller dess last.

- Kan ej med säkerhet fastställas.
- Besiktad av ackrediterat organ
- Trolig orsak
  - Gamla deformationer på toppstag
  - Staglinor kan ev. haft olika längd
  - Överbelastning i samband med ned montage/upp montage. Framkom vid utredningen att det var vissa problem vid uppmontaget av kranen efter flytt.

- Vad hade hänt om bommen fallit över pannhus plattan?
- Tydliga rutiner för Daglig - Fortlöpande tillsyn? Utförande? Rapportering?
- Krav på Egen kontroll vid varje uppställning av kran. Utförande? Rapportering?
- Vad har kranen utsatts för? Rapporteras hur?
- Besiktningsintervall av ackrediterat organ 1 ggn/år. Lämpligt intervall?
