Sekundärluftförvärmare läckage hos en sodapanna som kunde ha slutat illa.

► SKOG 2012 Sekundärluft förvärmar läckage hos sodapanna

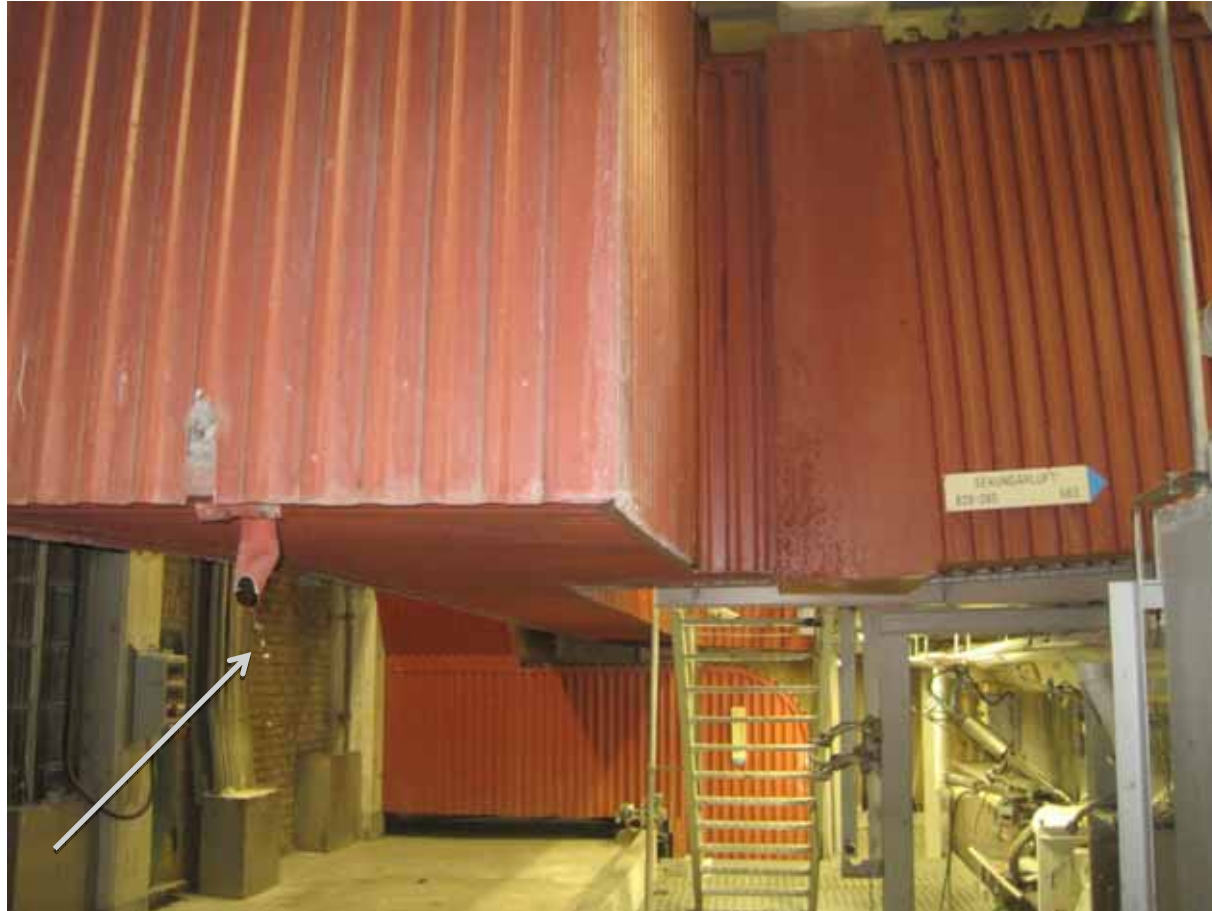
Efter det att avspärrningarna var hävda konstaterades man att det rann från skvallerröret i botten från förvärmaren.

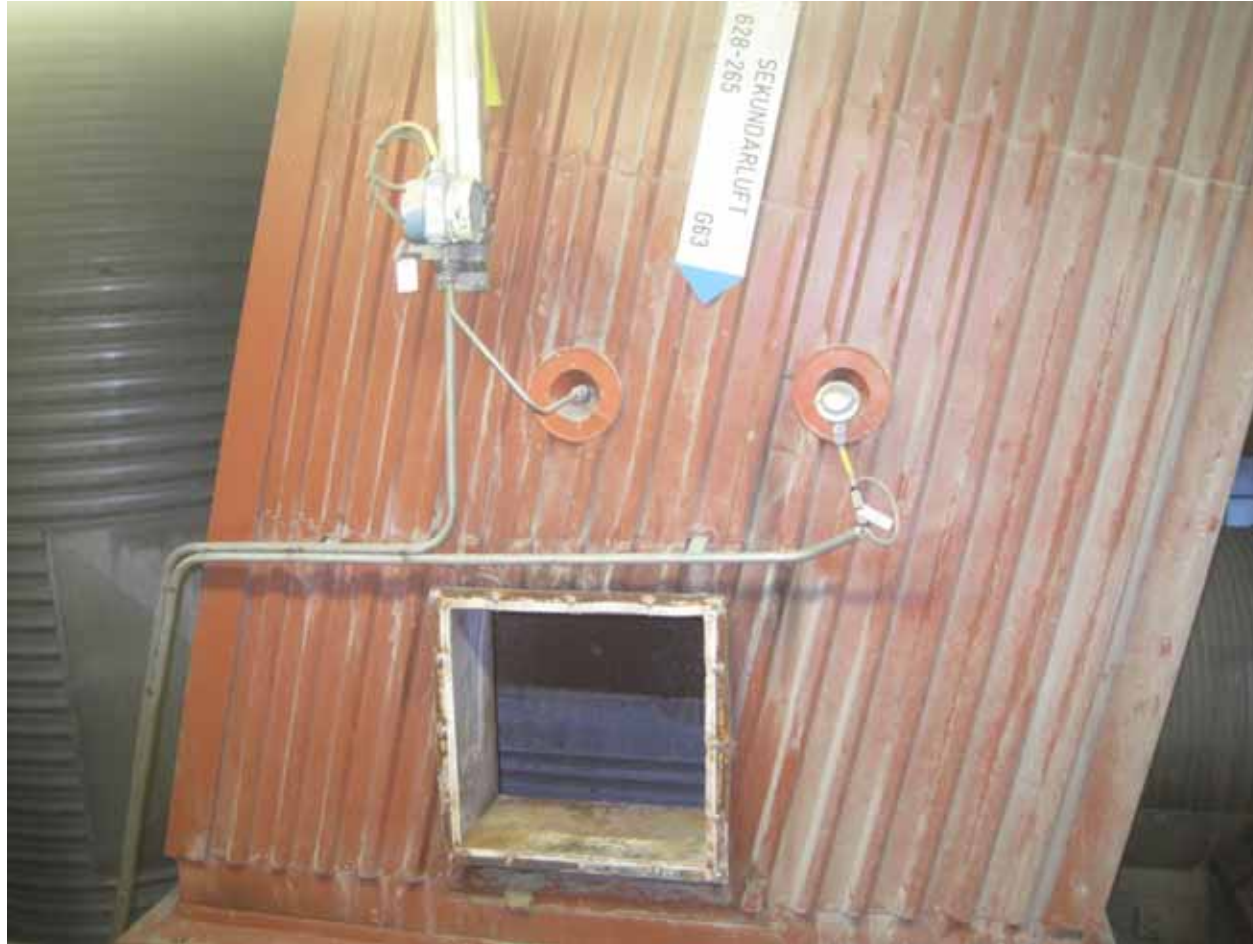
En inspektionslucka i den nedre delen av luftförvärmaren öppnades.

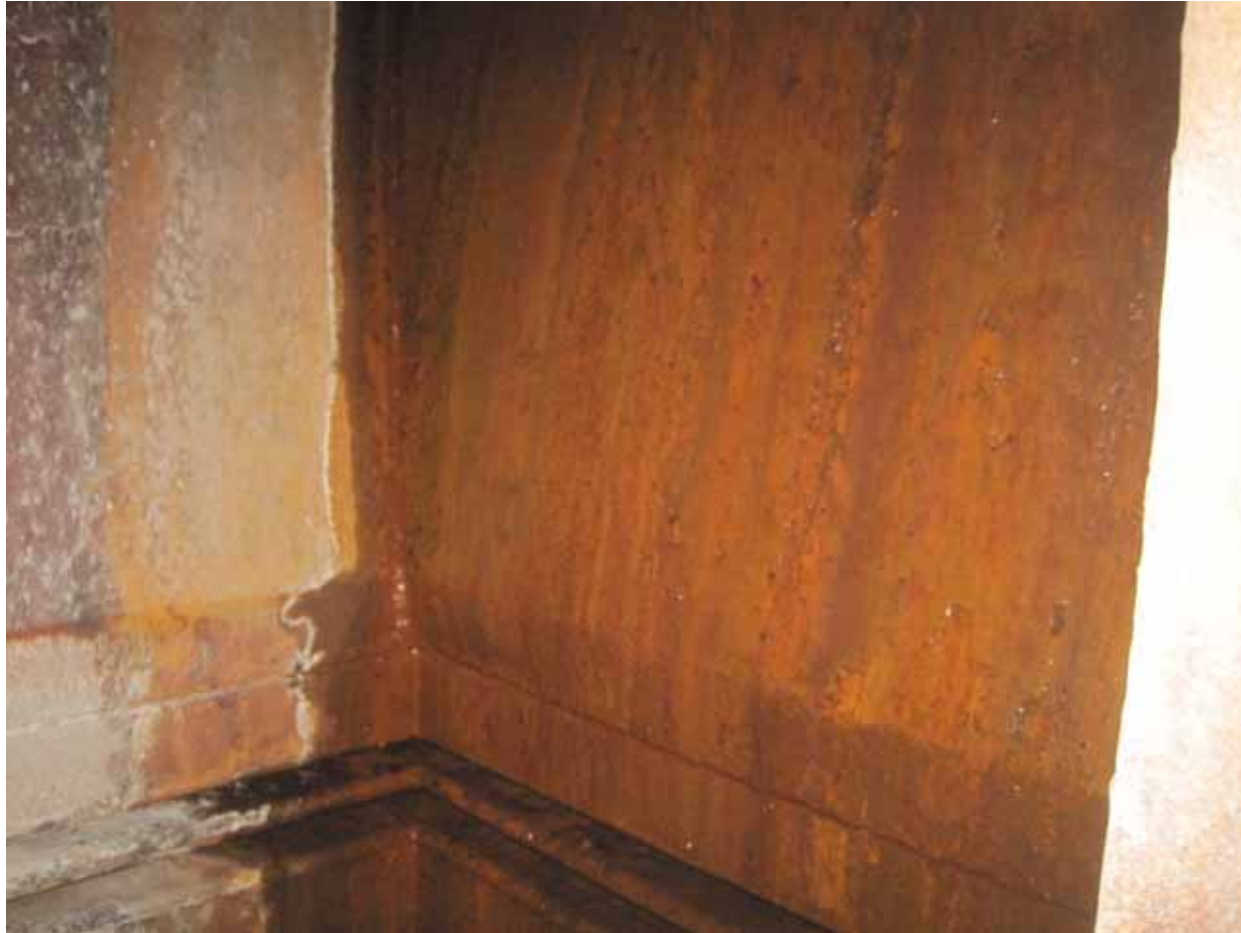
När man stack in huvudet kunde man konstatera ett jämnt vattenflöde på samma sida som öppningen mot kanalerna.

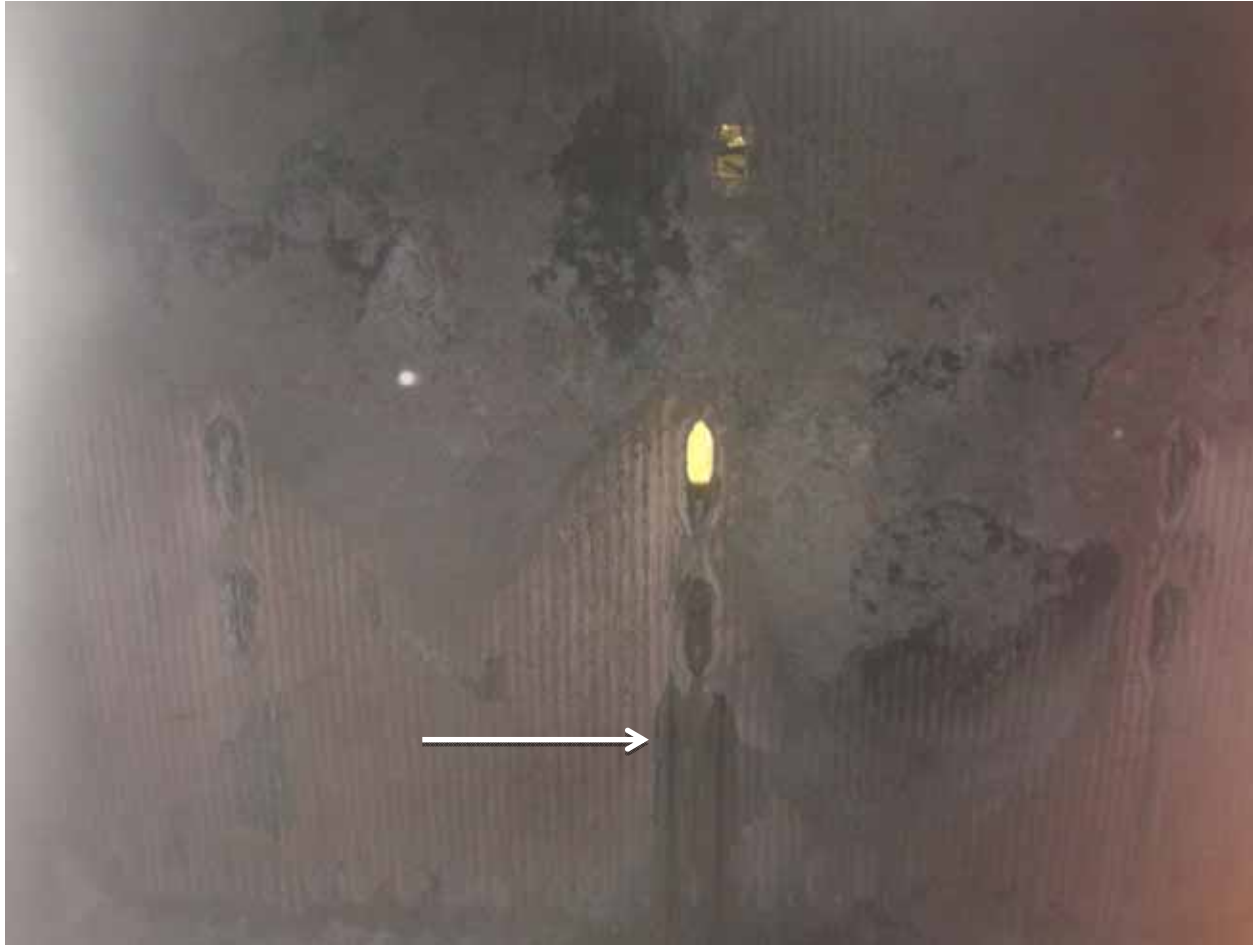
Via en lutspruteöppning såg man att vatten runnit ner efter bakväggen från mittersta registrets nedre del och...

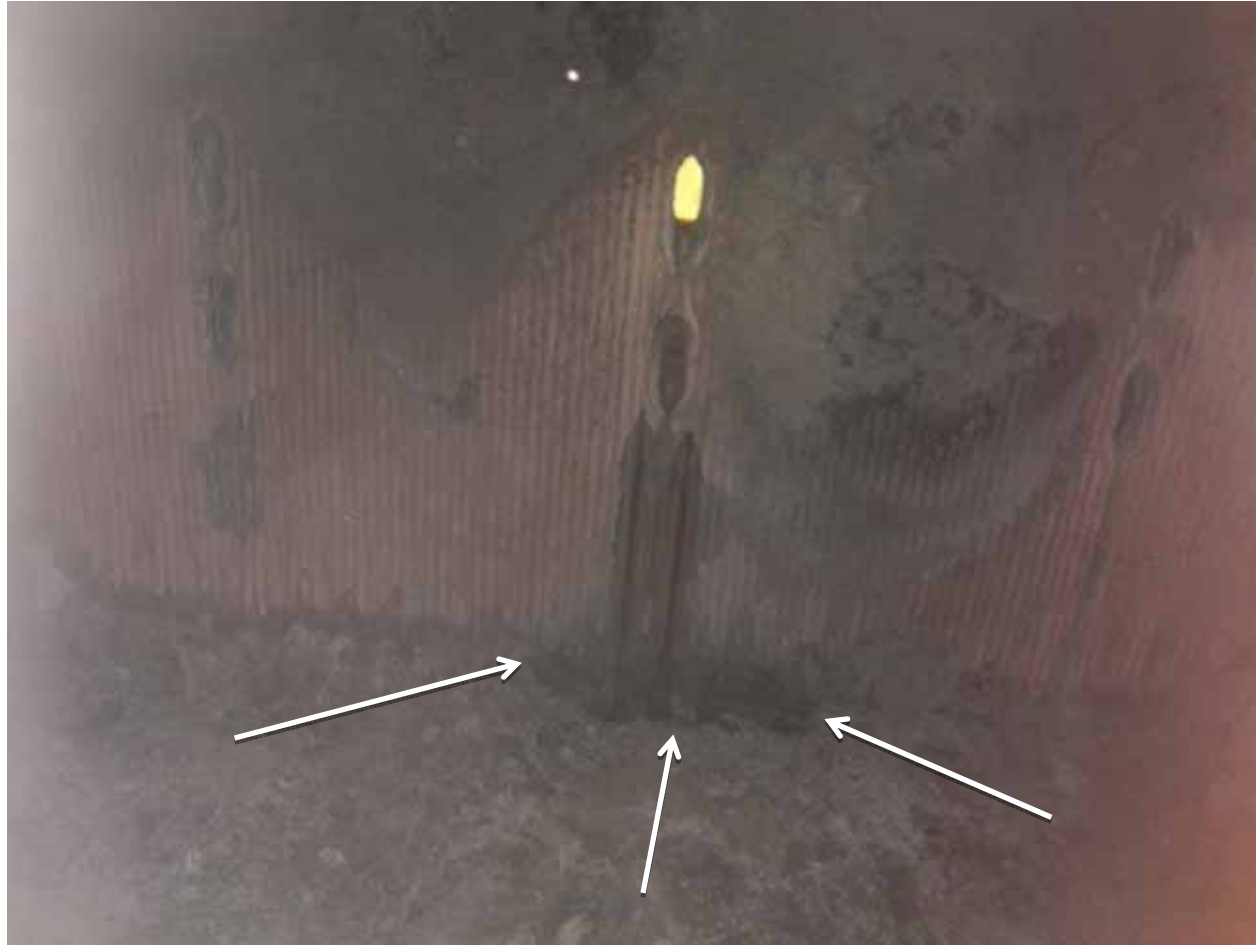
gjort en relativt stor krater i bädden närmast bakväggen.

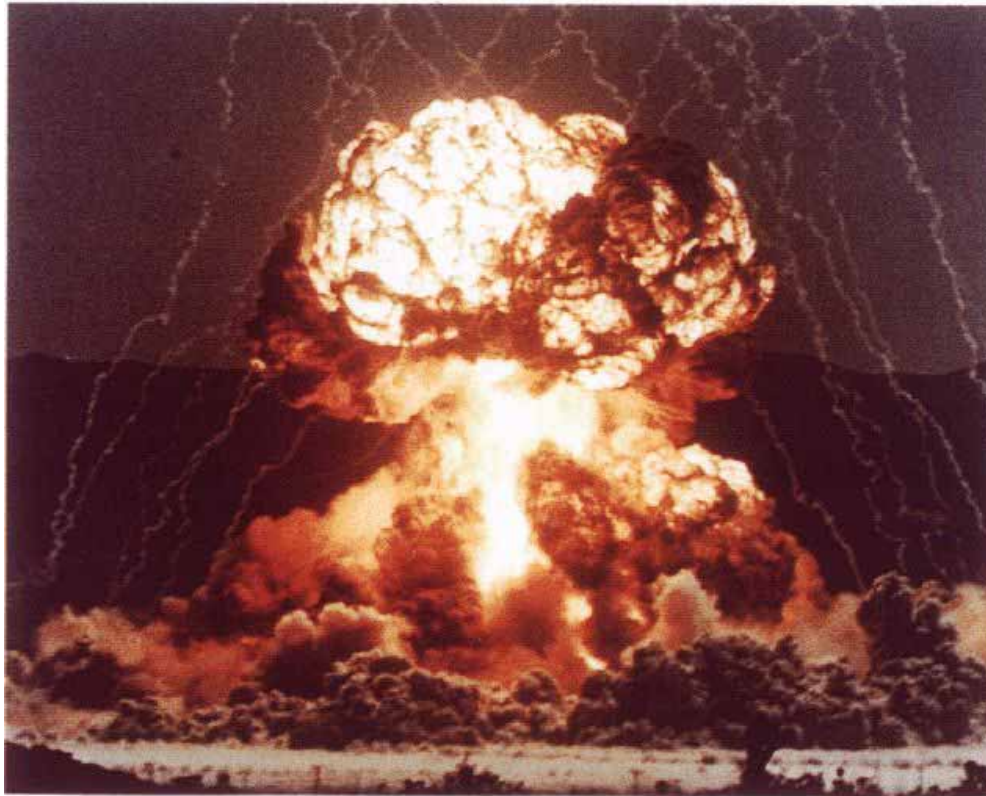
Det värsta senariot som skulle kunna hänt i detta fall var en s.k. smälta-vatten explosion

men denna gång gick det bra.

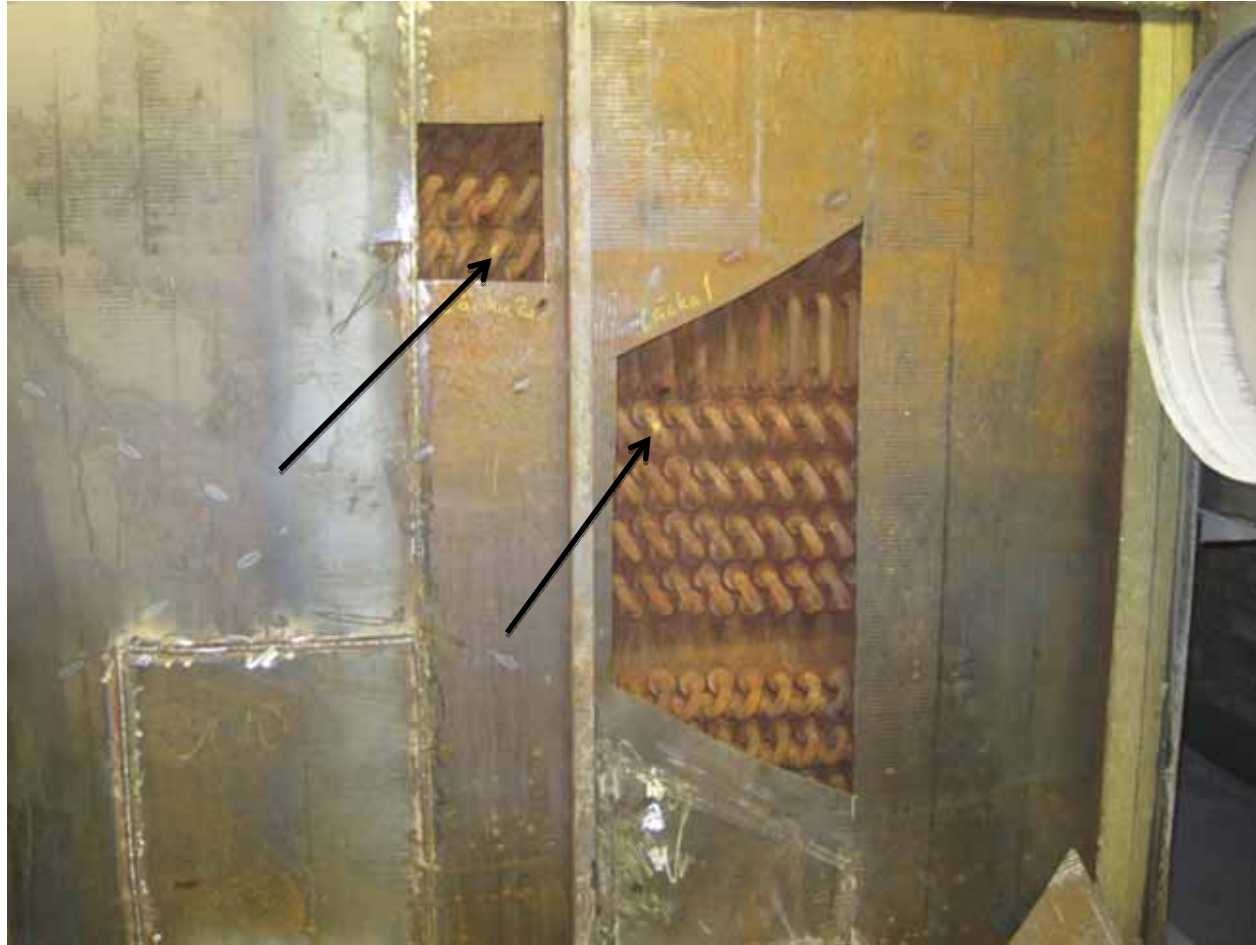
- Åter till jakten efter läckaget hos sekundärluftförvärmaren.
- Man tog och skar upp casingplåtarna på den sidan som vattnet rann ifrån i höjd med förvärmningsbatterierna.
- Där upptäcktes hål i svetsavsluten på två stycken böjar mellan batterierna.
- Troligen var det s.k. urtvättningsläckage på diverse "svaga" punkter hos de gamla svetsarna efter övergången till totalavsaltat vatten.
- Båda läckagen kom från hoptagningen av svetsen och hålen var runda och hade en storlek som hos ett knappnålshuvud.
- Svetsarna slipades ur svetslagades.

Efter lite detektivarbete hittades till slut de två läckagen.

- Då dessa skador med all sannolikhet startar inifrån är det svårt att avgöra var en eventuell skada kan finnas.
- Vid den årliga besiktningen av pannan ska man alltid öppna inspektionsluckan mot förvärmarna vid provtryckning / täthetsprovning för att säkerhetsställa att det inte finns något läckage innan uppstart, detta är den bästa möjligheten att på ett enkelt och smidigt sätt kontrollera statusen på förvärmaren.

- Man svetsade in flera dräneringsventiler i botten på luftkanalerna så att även om ett vattenflöde försvinner in i kanalerna kommer det att droppa / rinna från dessa.

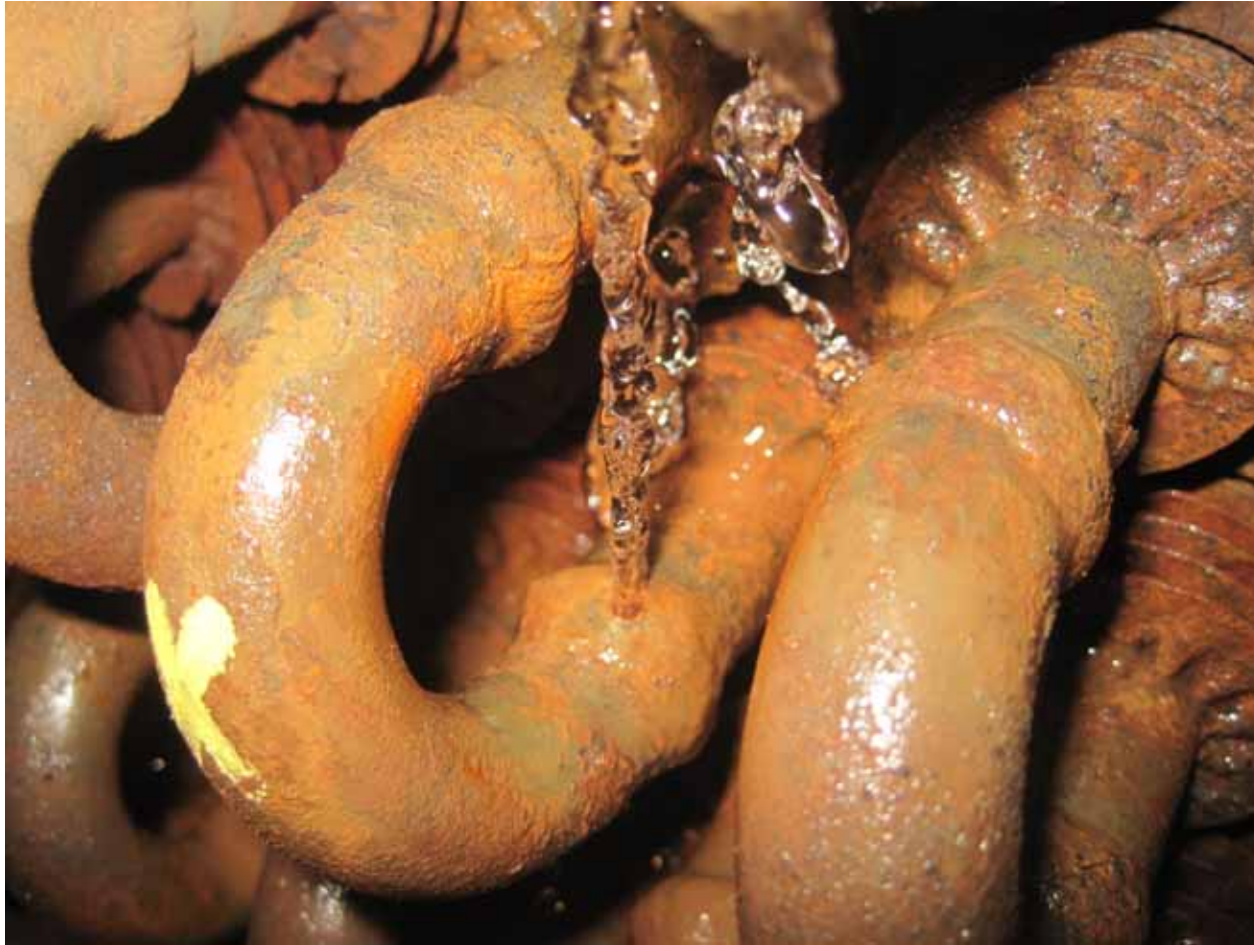
Närbild på den ena läckan då det enbart är statiskt tryck hos förvärmaren.

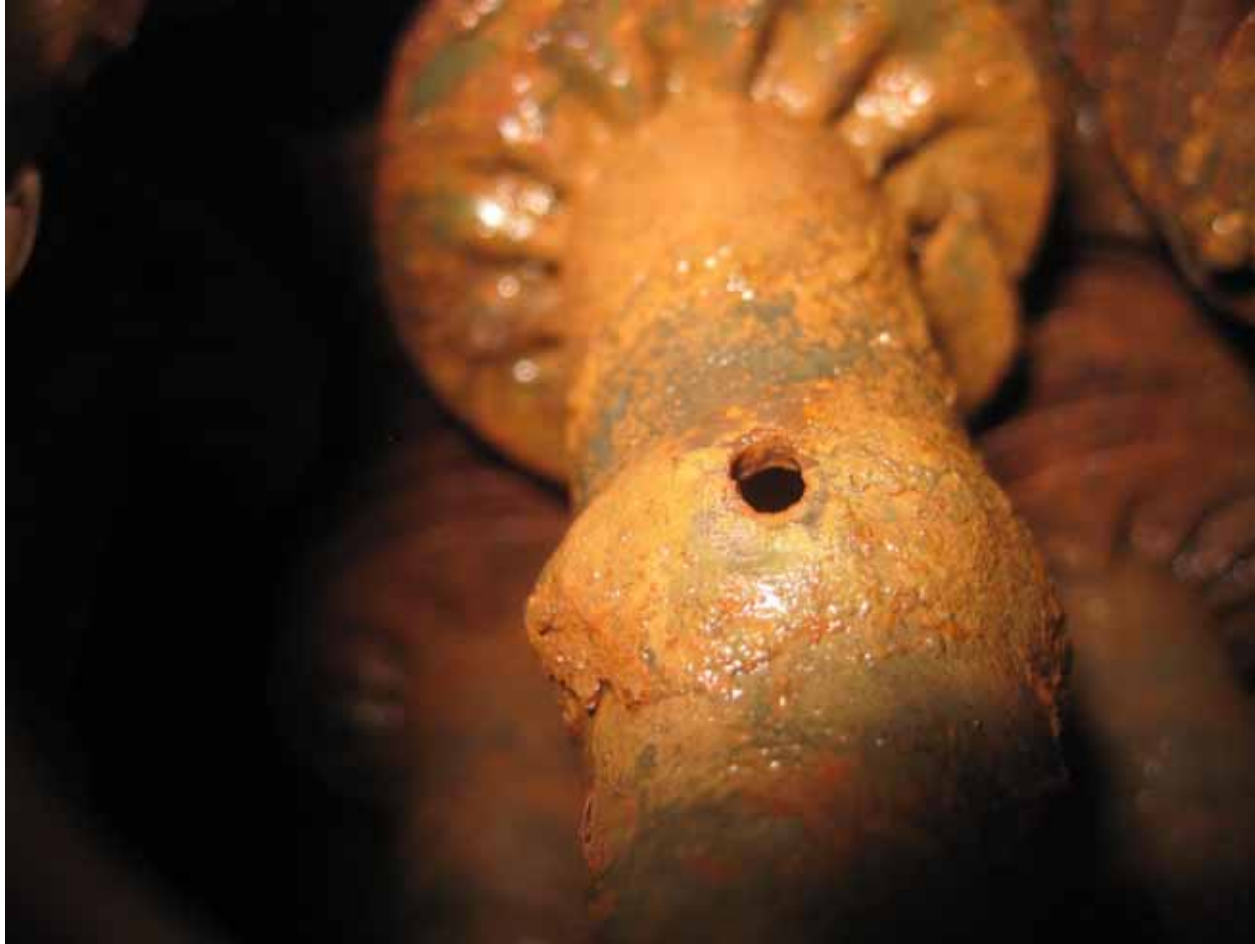
Båda svetsskadorna hade formen och storleken som ett knappnålshuvud.
