► Kokerikorrosion

▶ Kontinuerlig kokare

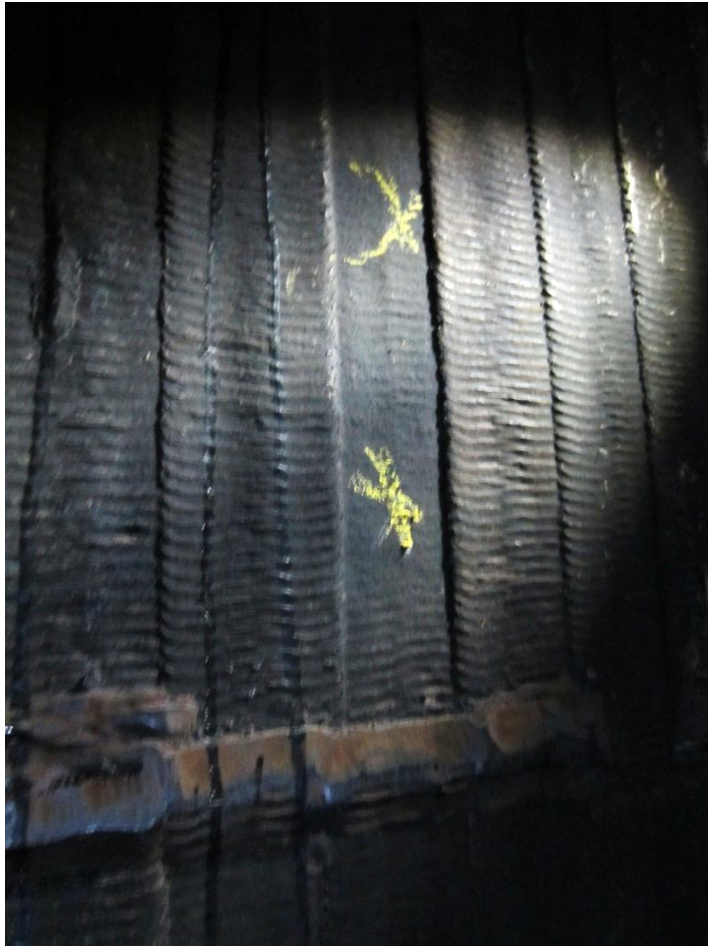
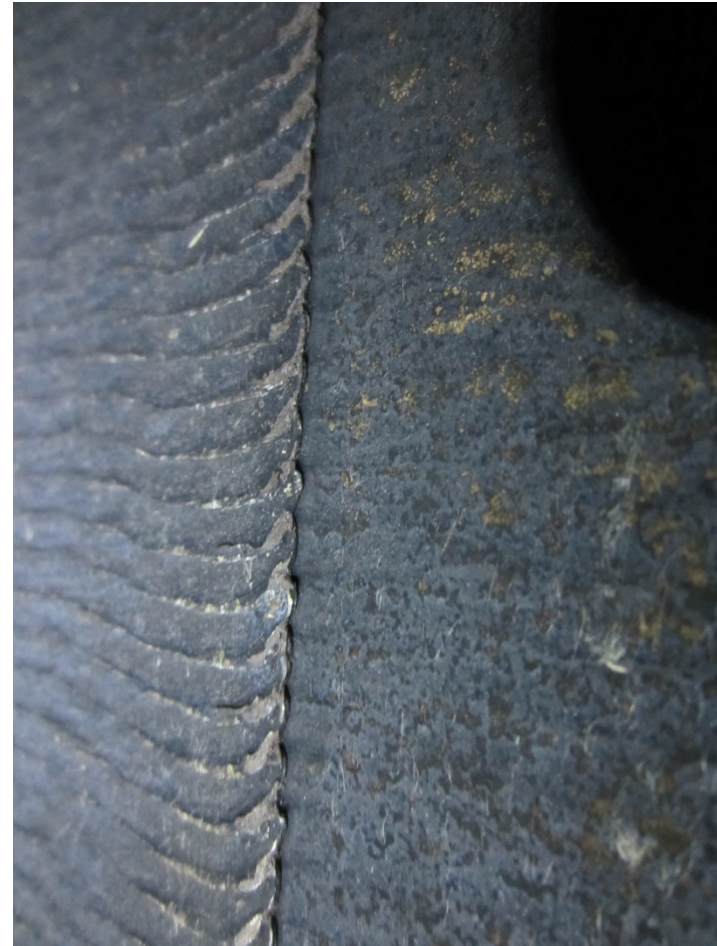
Påsvetsad med P5 för 15 år sedan

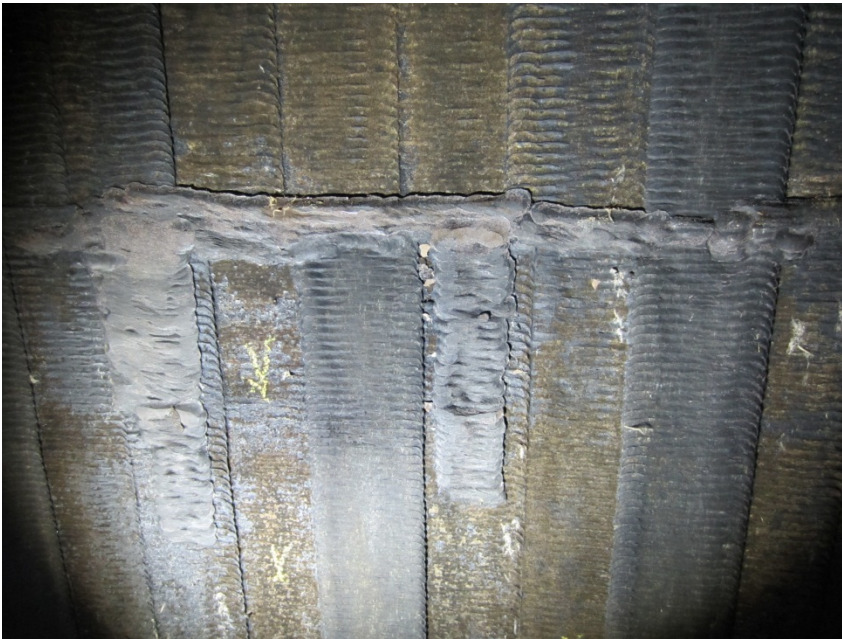
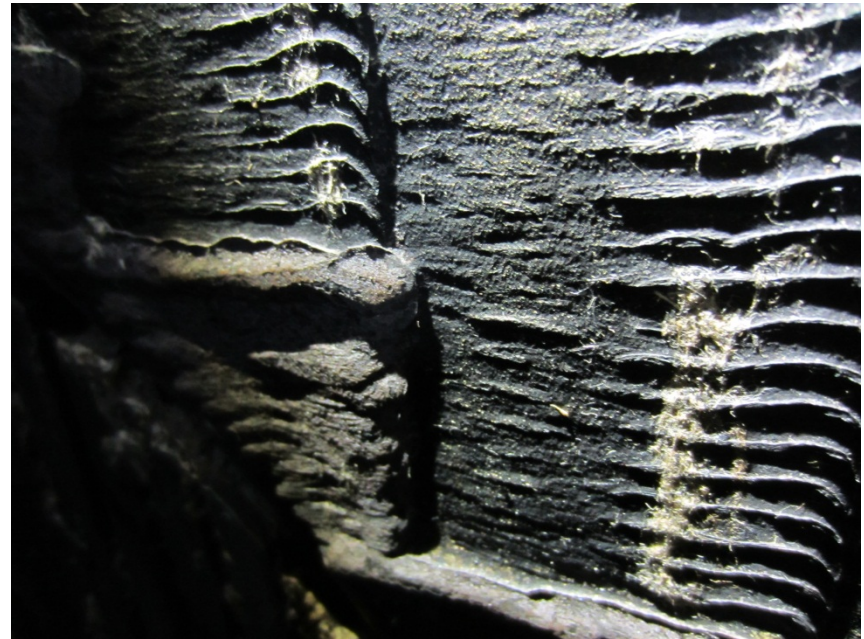
Uppmätt kromhalt i cladding

16 %

12 %

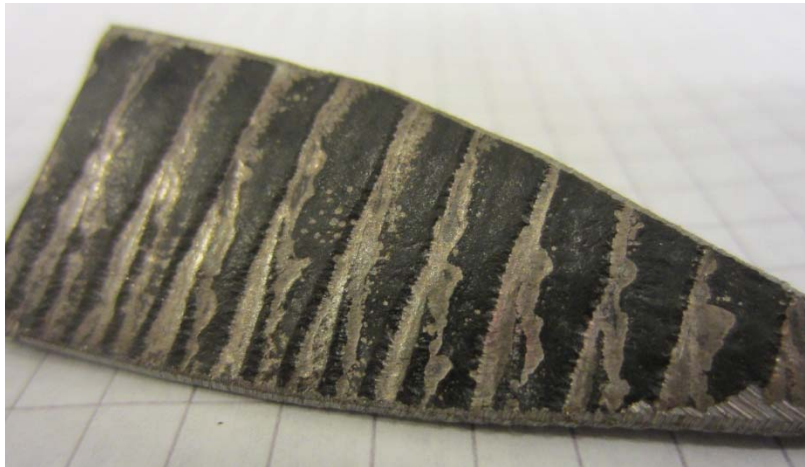
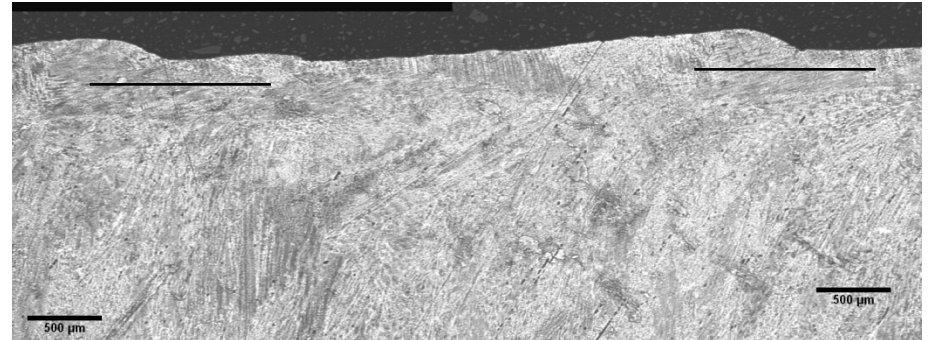
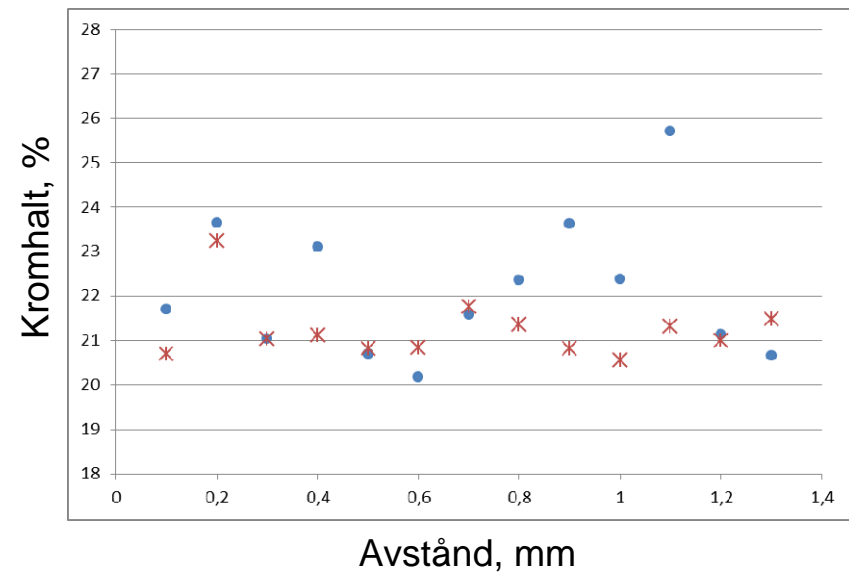
Påsvetsad med P7 för 5 år sedan
