# Branden i Mönsterås

- Södra Cell Mönsterås 12 augusti 2011

**Föredrag på SKOG 2012 i Sundvall 2012-03-22**

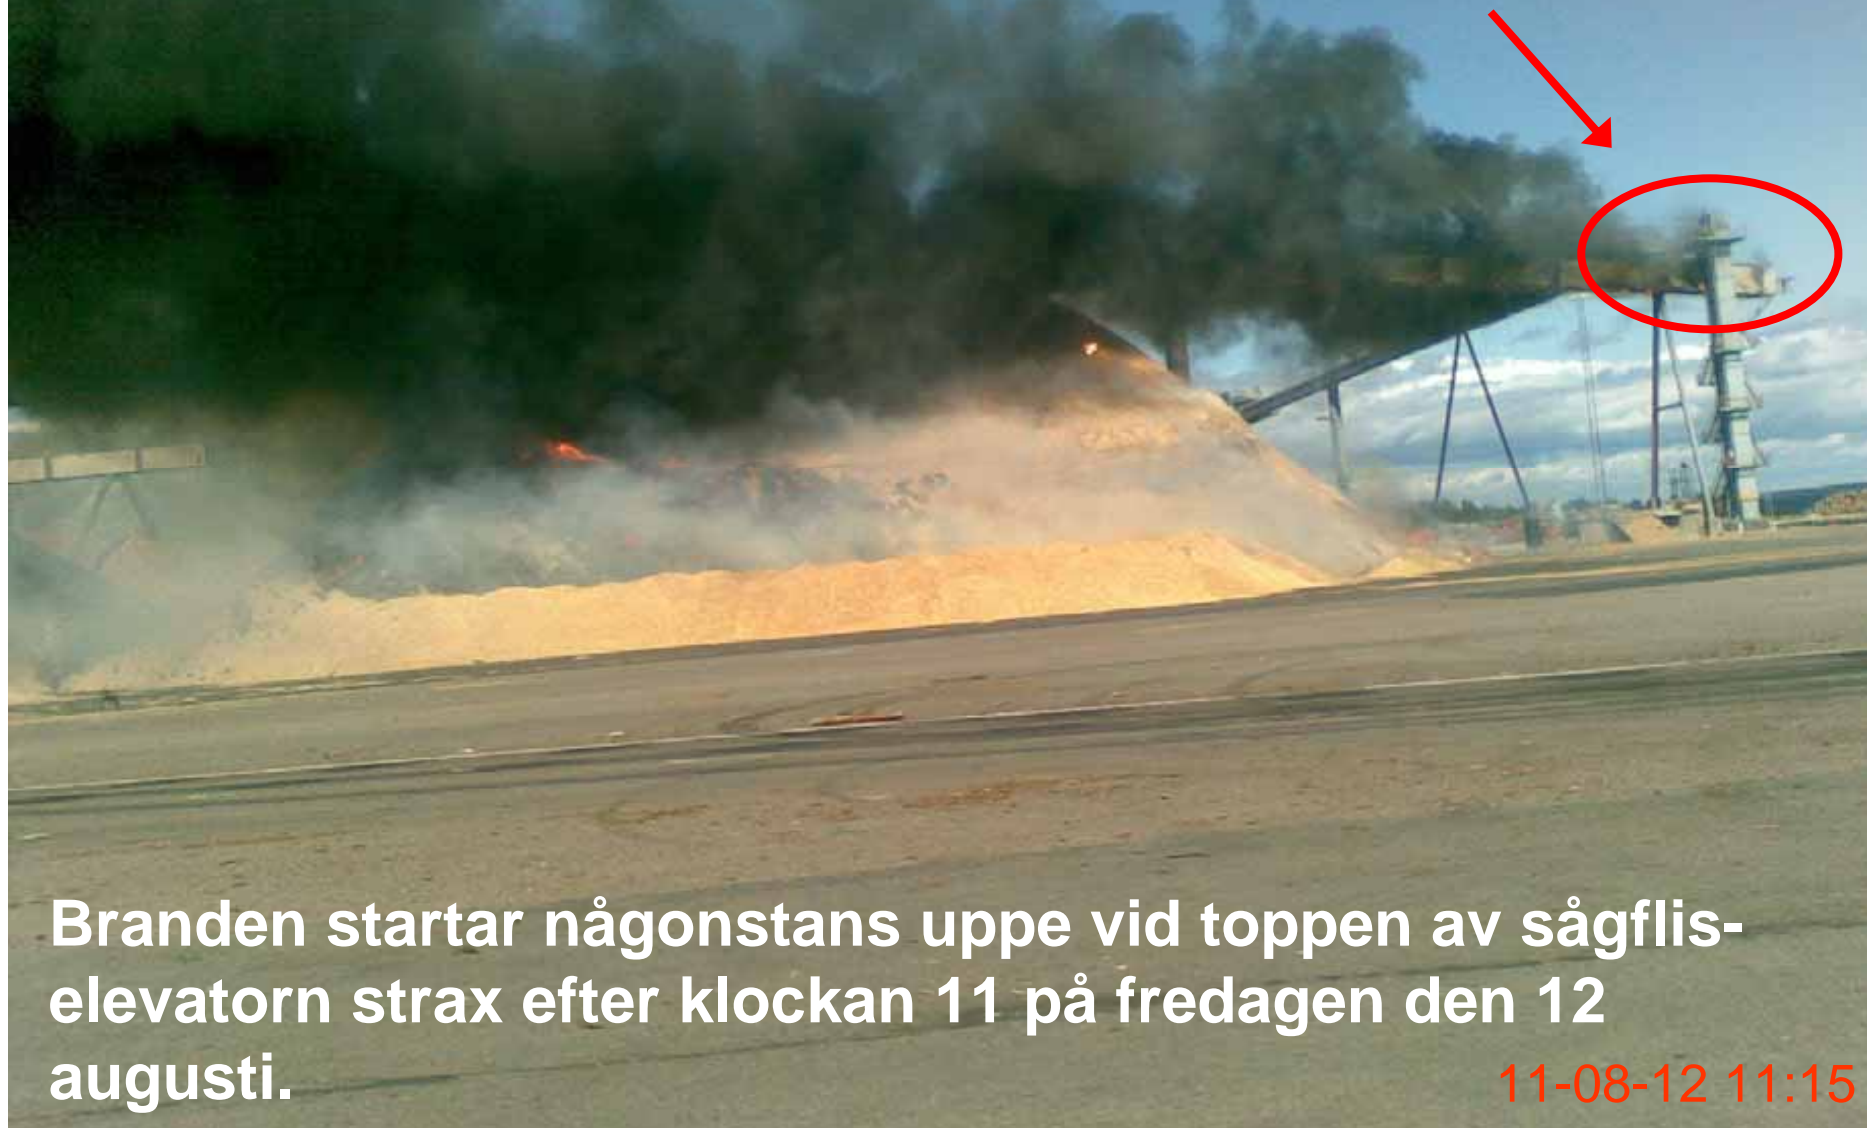
Här startade branden!

Branden startar någonstans uppe vid toppen av sågflis-elevatoren strax efter klockan 11 på fredagen den 12 augusti.

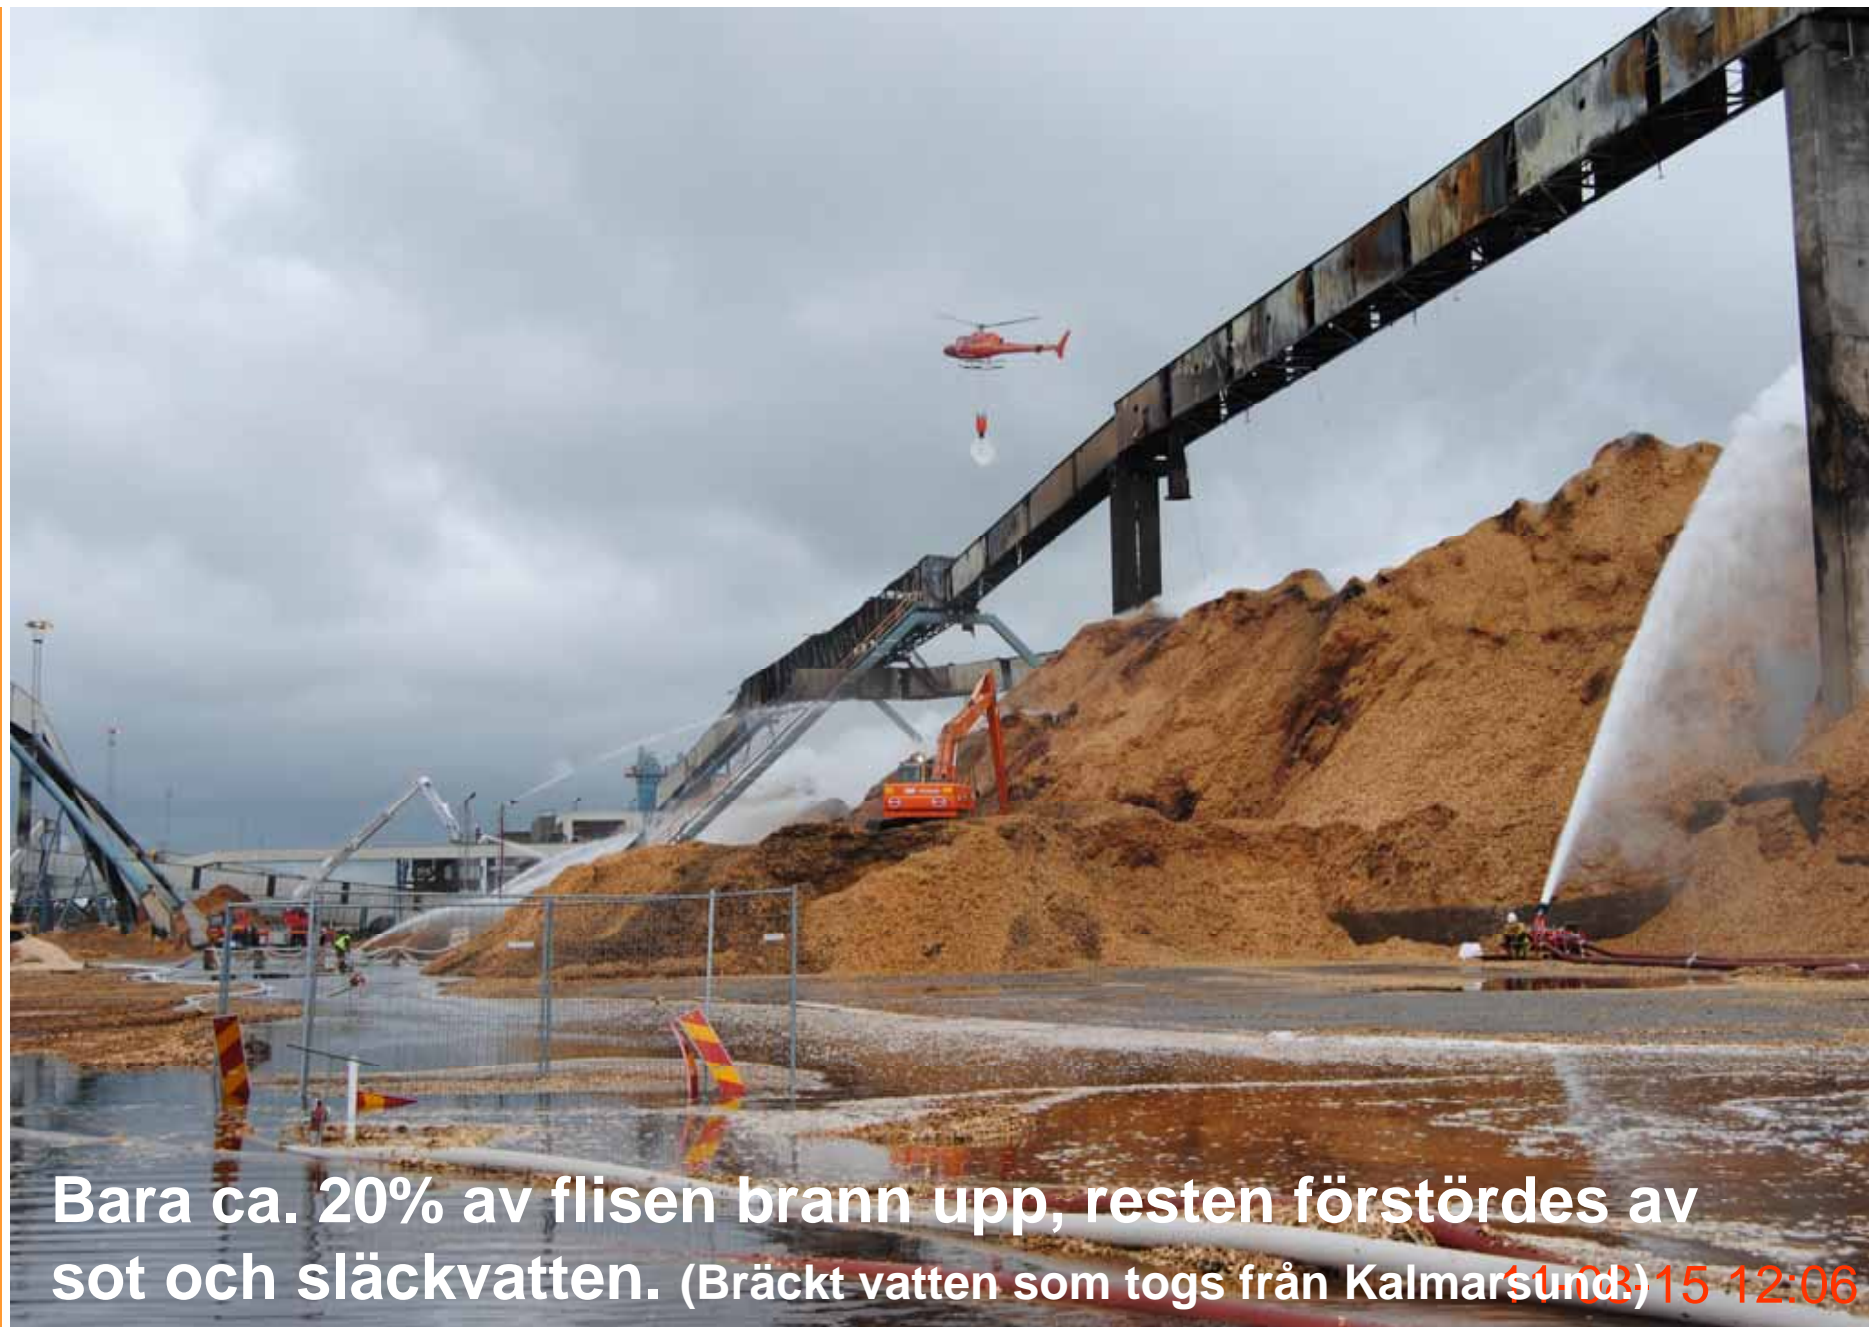
Bara ca. 20% av flisen brann upp, resten förstördes av sot och släckvatten. (Bräckt vatten som togs från Kalmar sund) 15 12:06

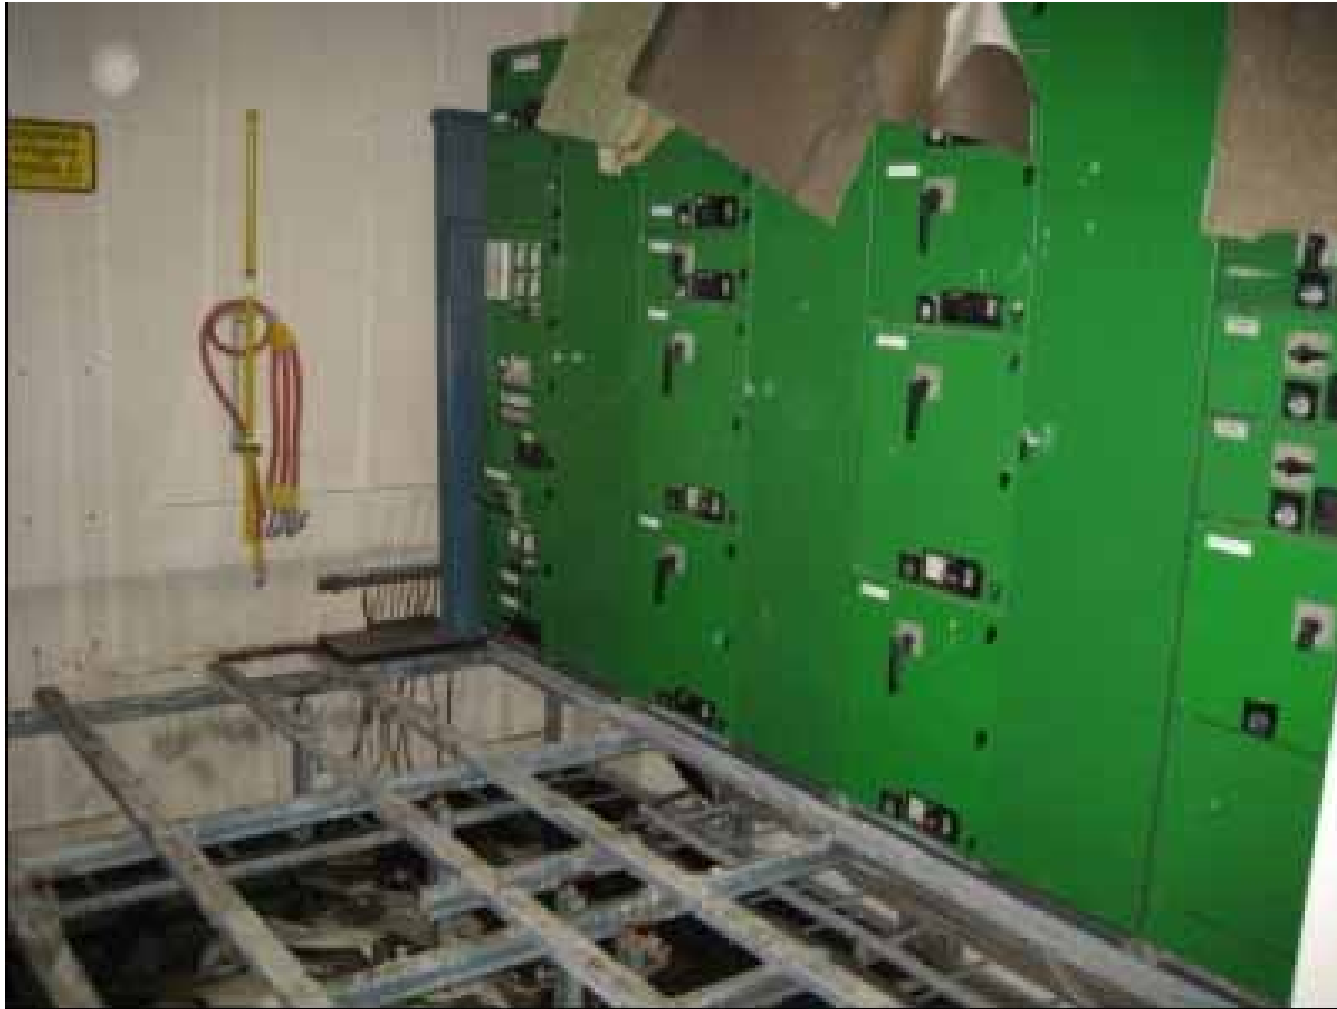
# Ställverk som dränktes i vatten

- All utrustning i bandgångar brann upp till exempel kablar, armaturer och motorer.
- All utrustning under mark dränktes i vatten.
- Närliggande ställverk fick in rök.

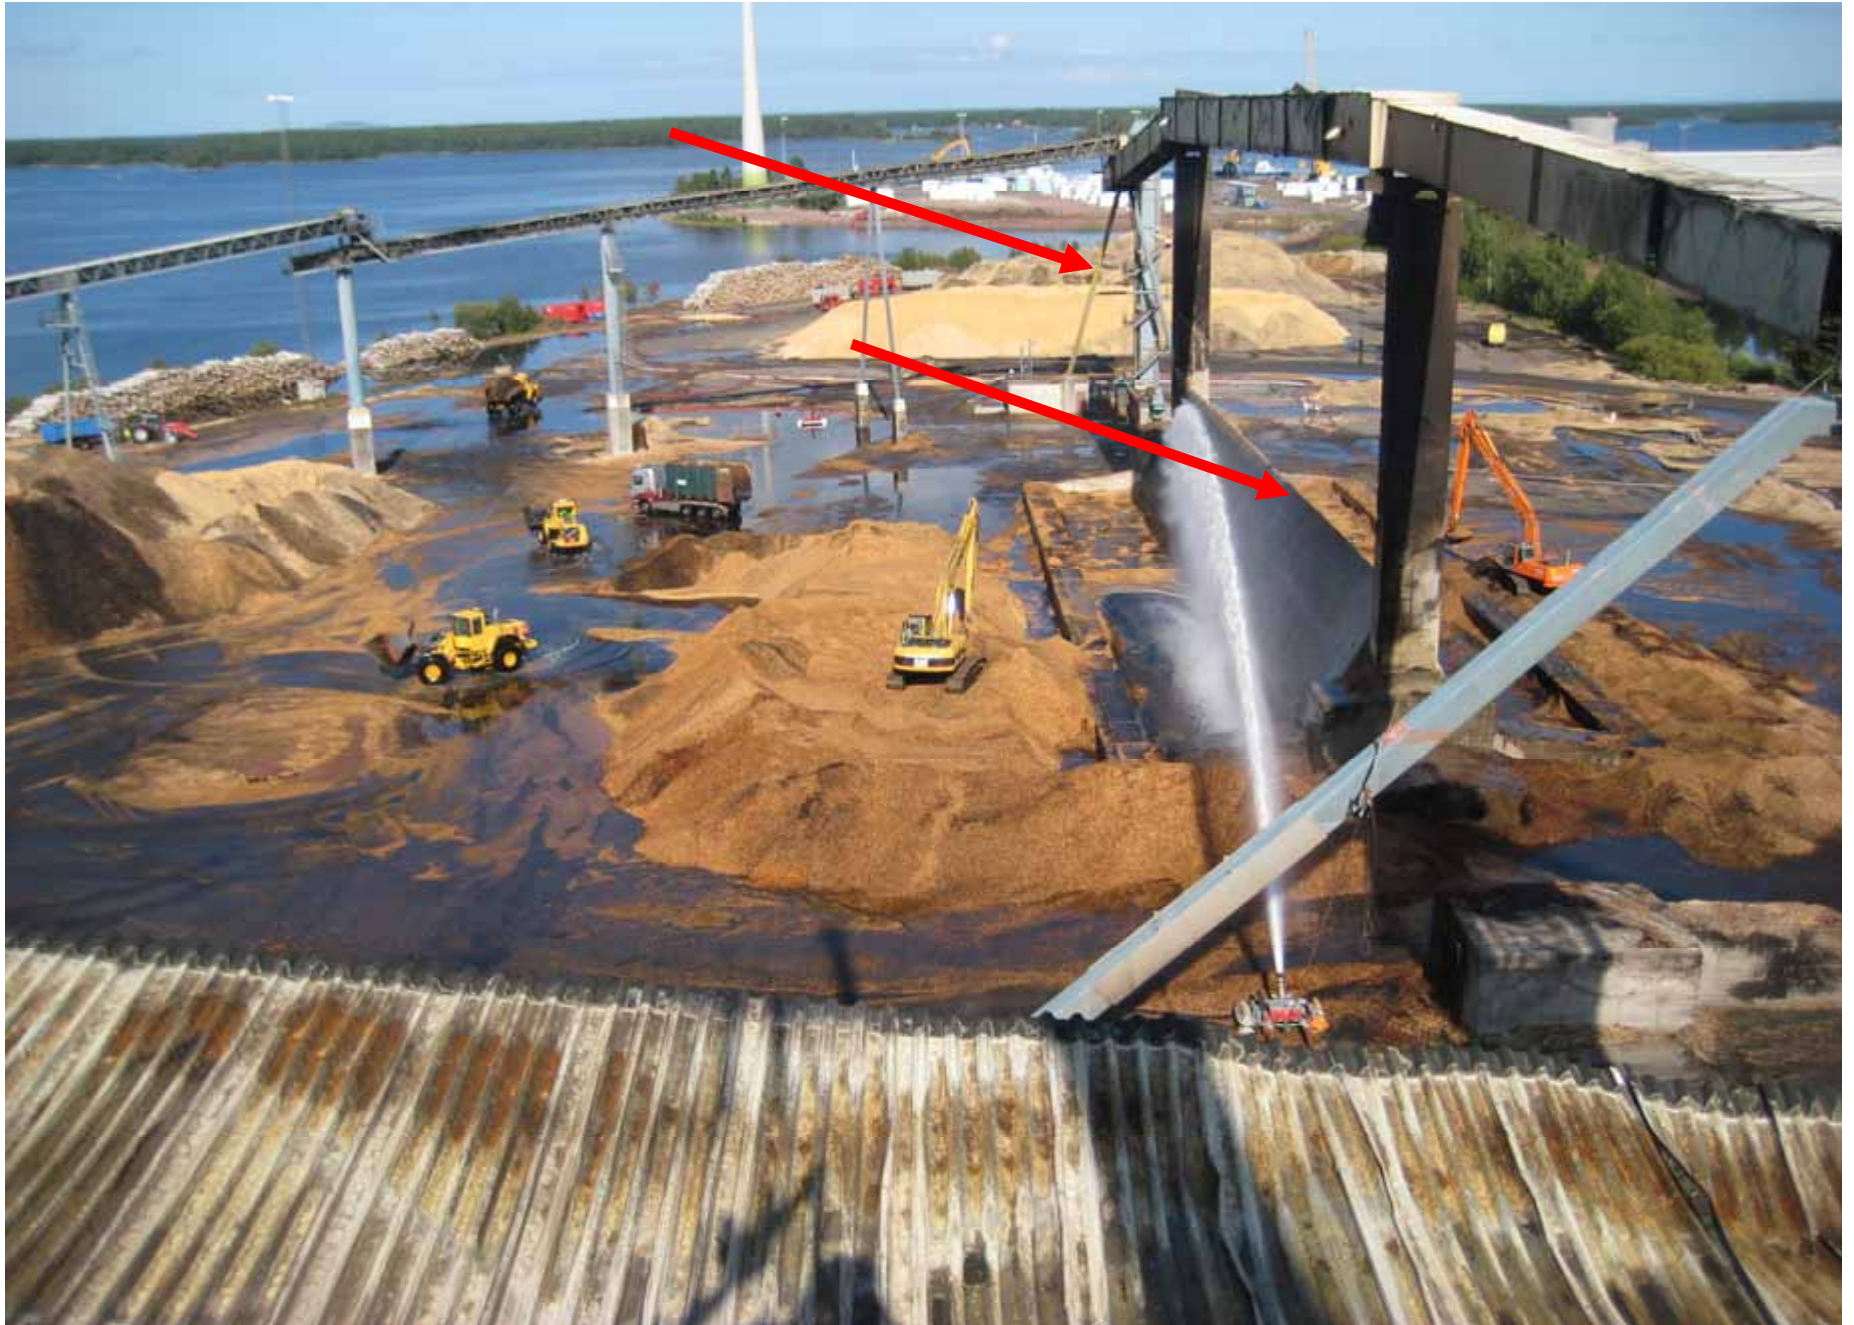
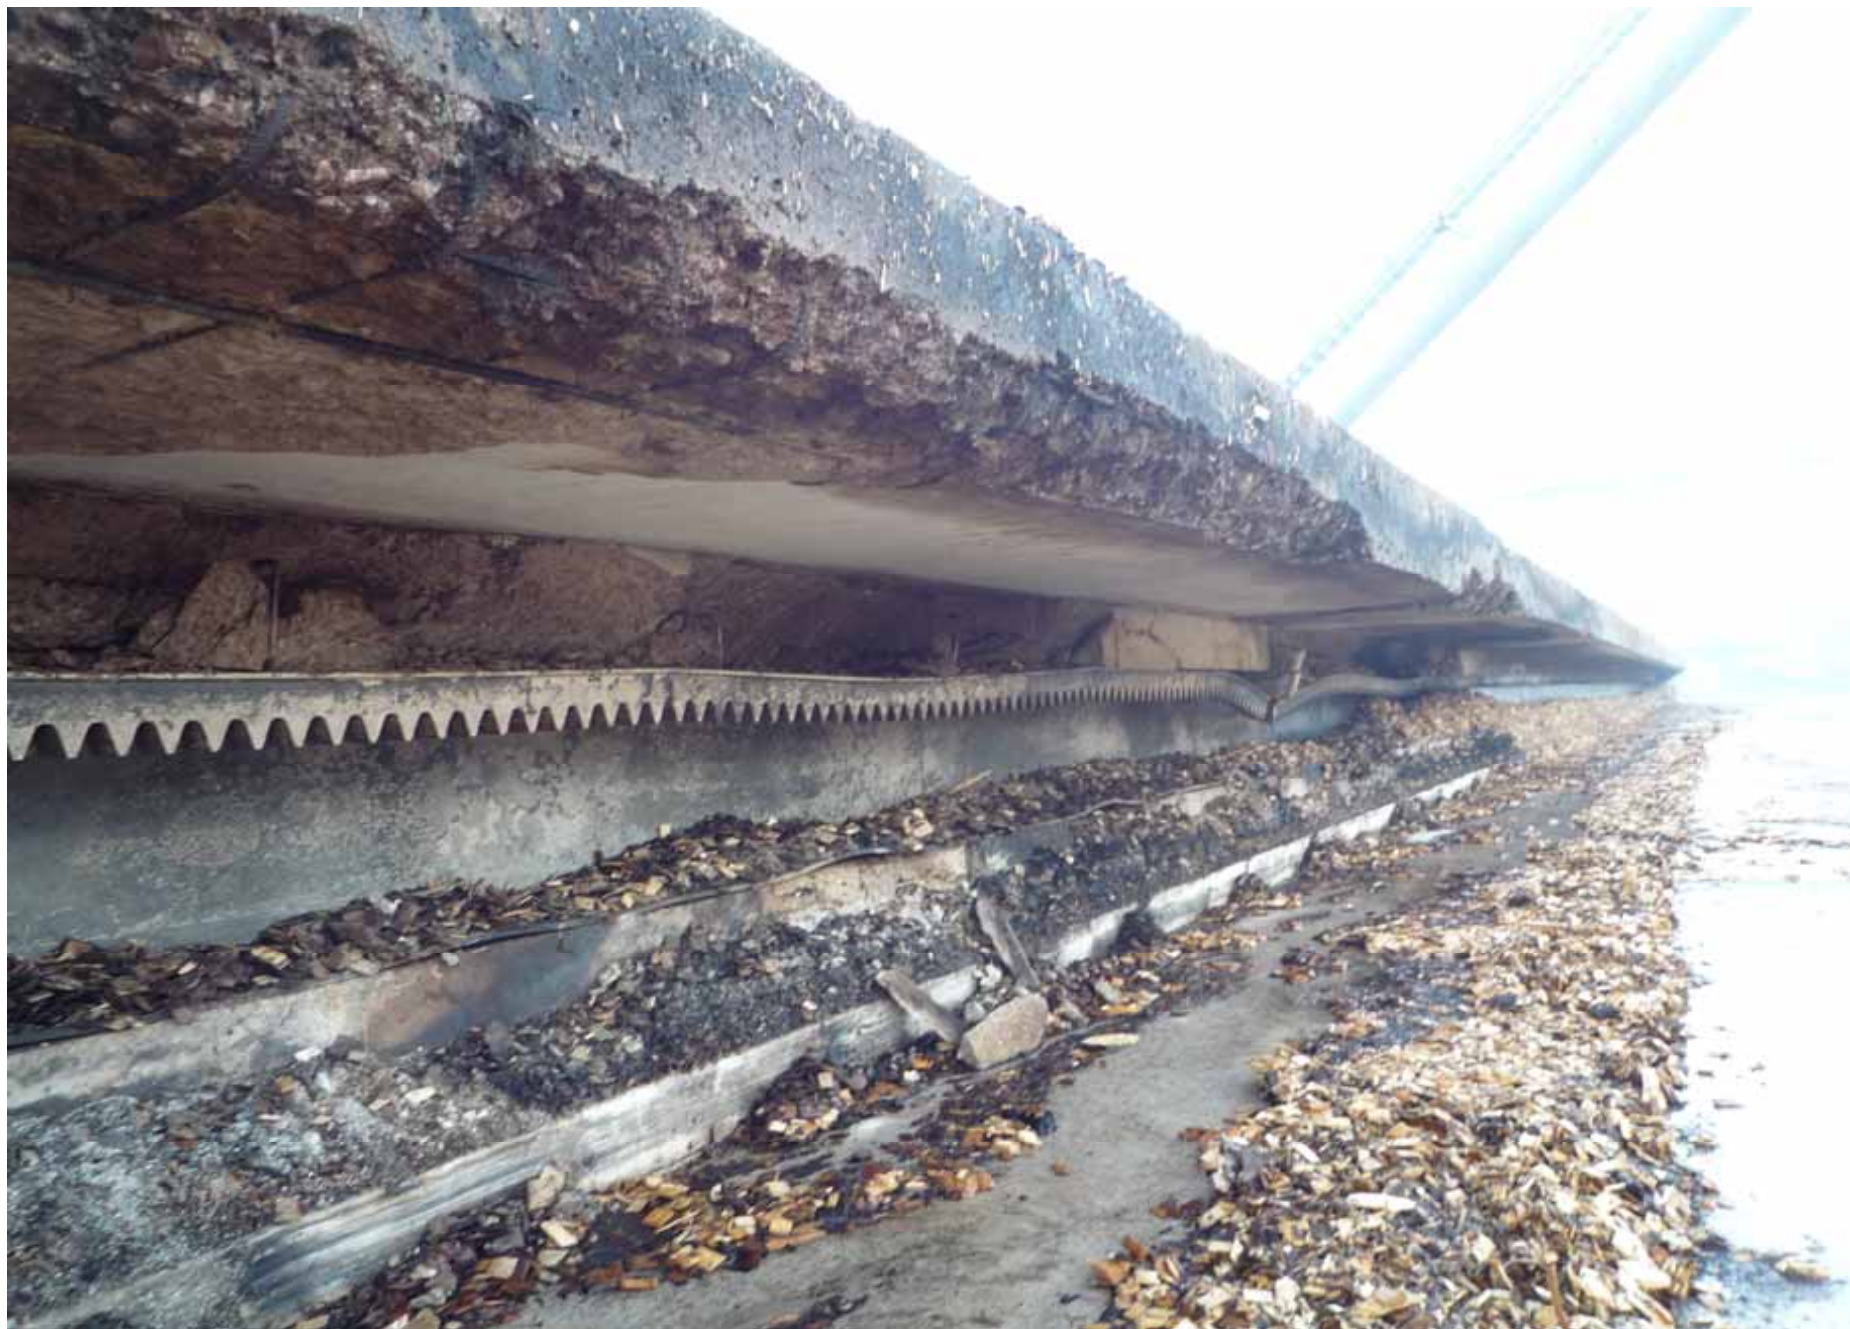
- Största skadan på betongpelare för sågflisstackens fördelningstransportör
- På lövflisstacken var skruvtransportörernas betongskydd för icke drivsida helt förstörd.

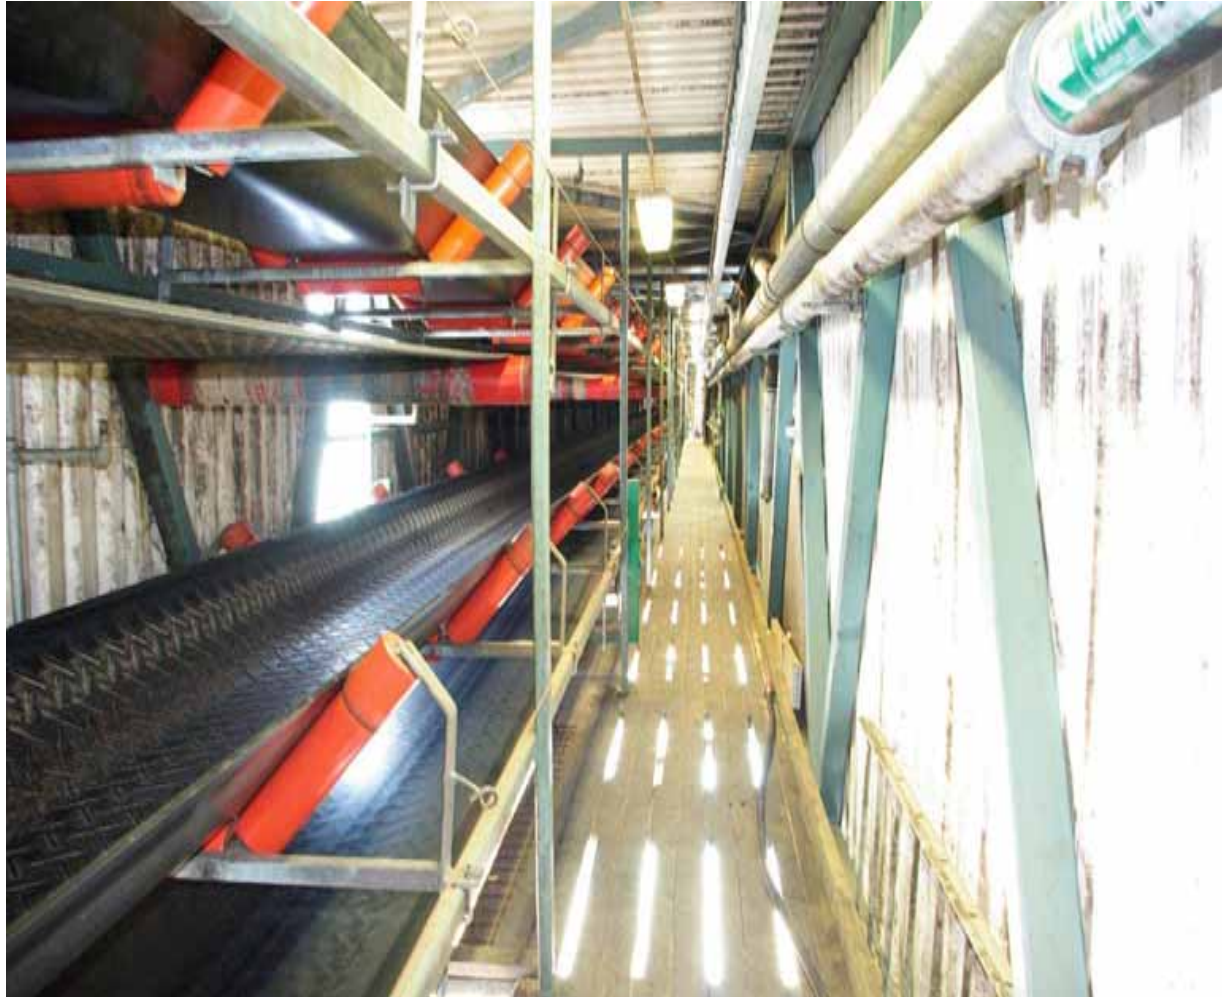
# De gamla bandgångarna hade en del brister

- Ej sprinkler överallt
- Utbyggd kapacitet gav högre bandhastigheter och därav en del spill/ damm
- Golvplank i trä
- Utvändig fasadplåt
- Liggande kabelstegar
