► Mantelskada kontinuerlig kokare Skog 2012

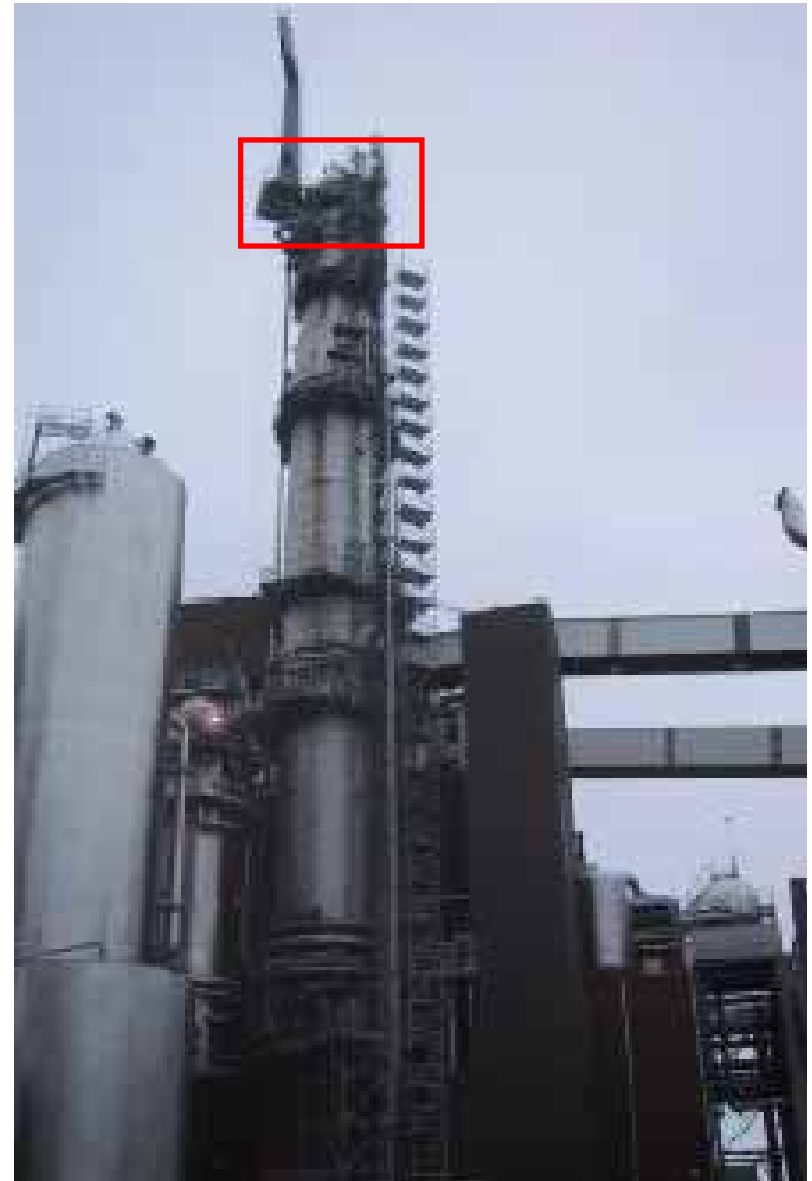
► Kokaren/upptäckt

- Tillverkad 1979.
- Material kolstål.
- Påläggssvetsning är utförd som korrosionsskydd på stora delar av manteln under ett antal underhållsstopp.
- Läckage vid nedre runtgående svetsen av toppflänsen.
- Kokaren stoppas 28/12.

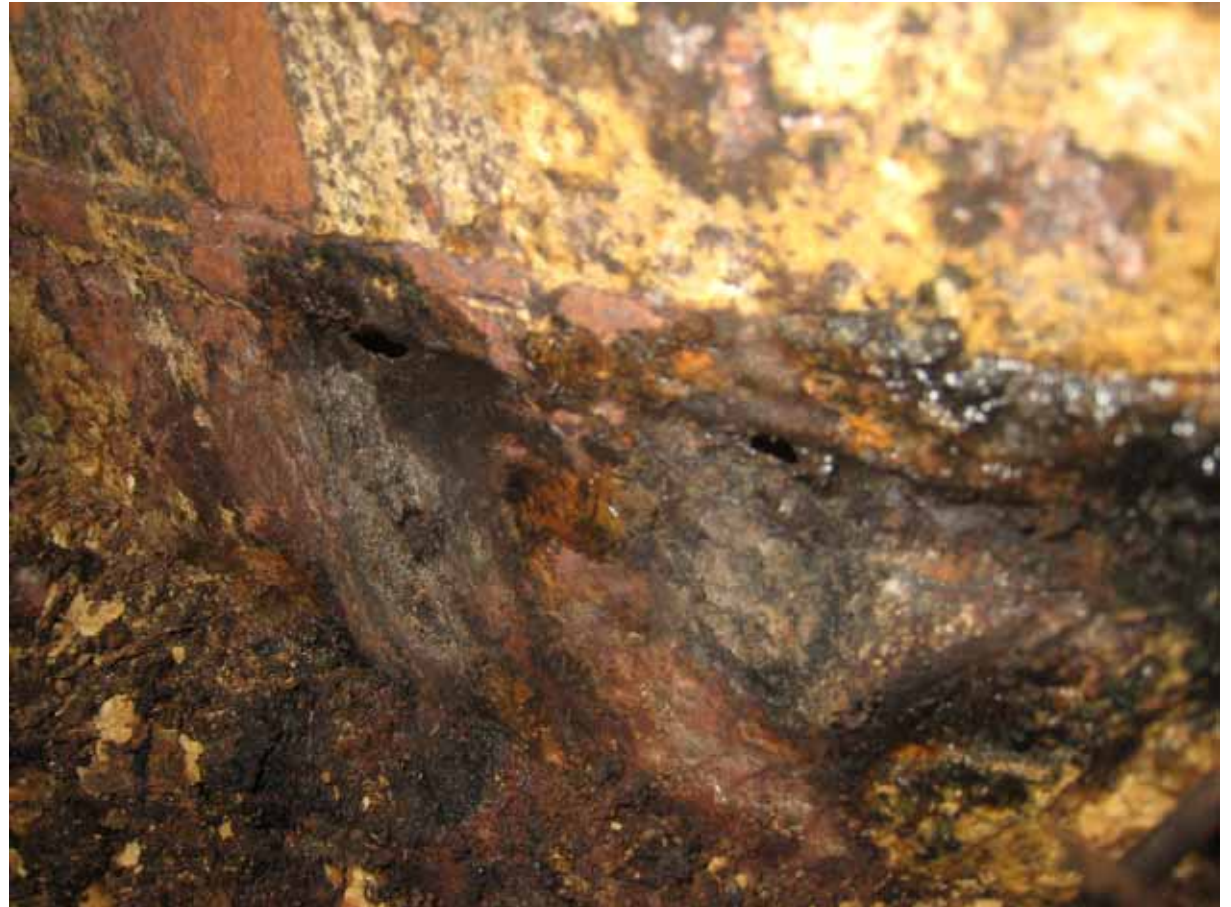
- Läckage i värmepåverkade zonen vid nedre svetsen till toppflänsen, två läckage om ca 2x7mm.

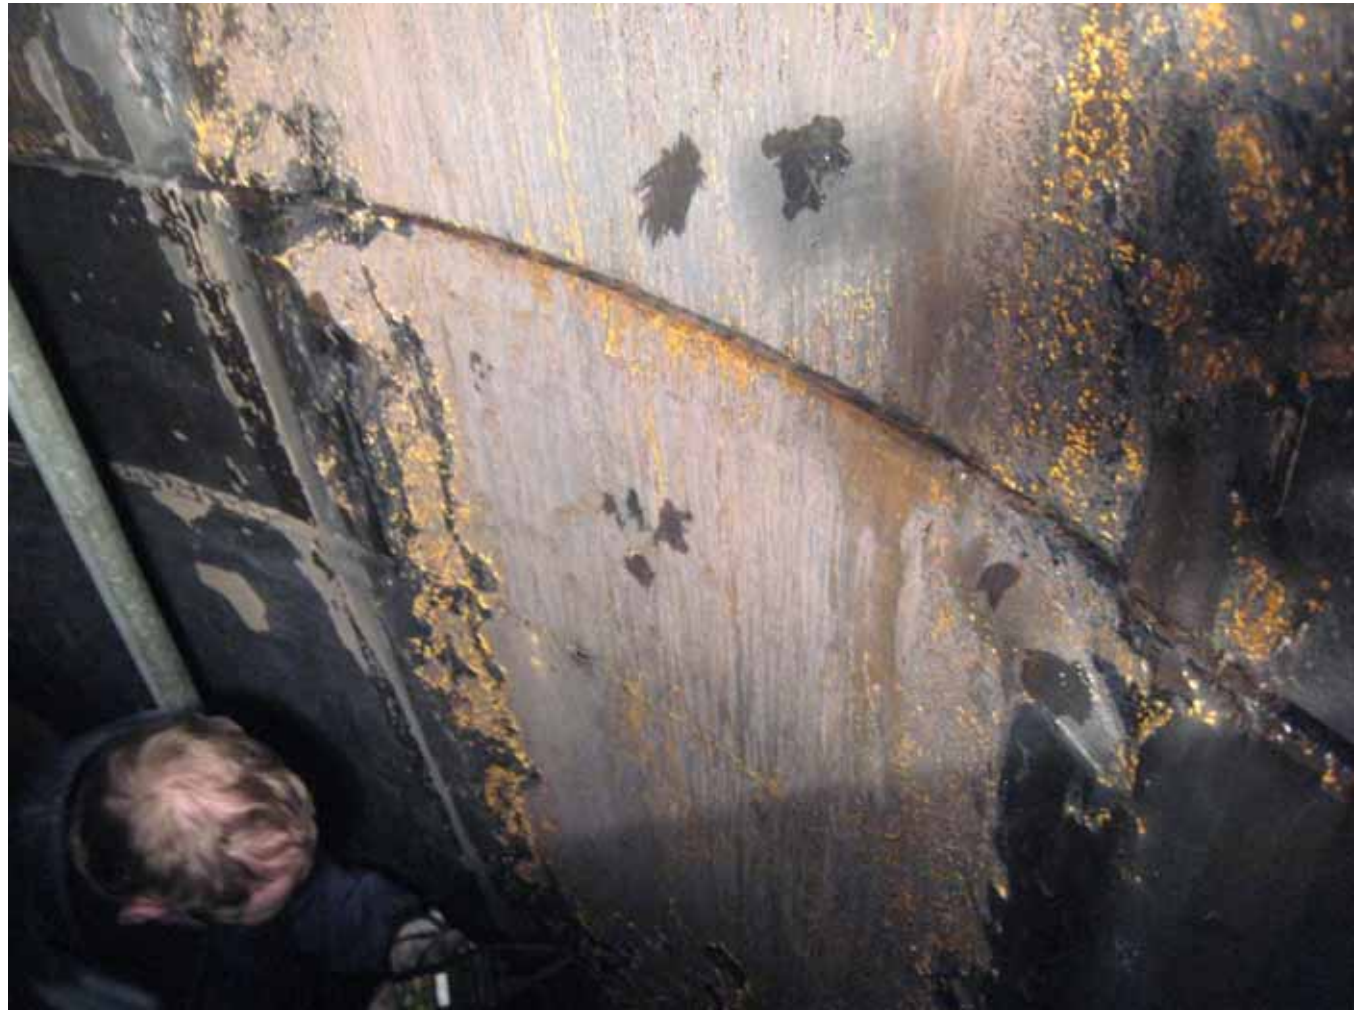
- Ett område på ca 2m² var godsfortunnat till mellan 4 och 7mm, ursprunglig tjocklek 25mm, minsta tillåtna tjocklek 12,7mm

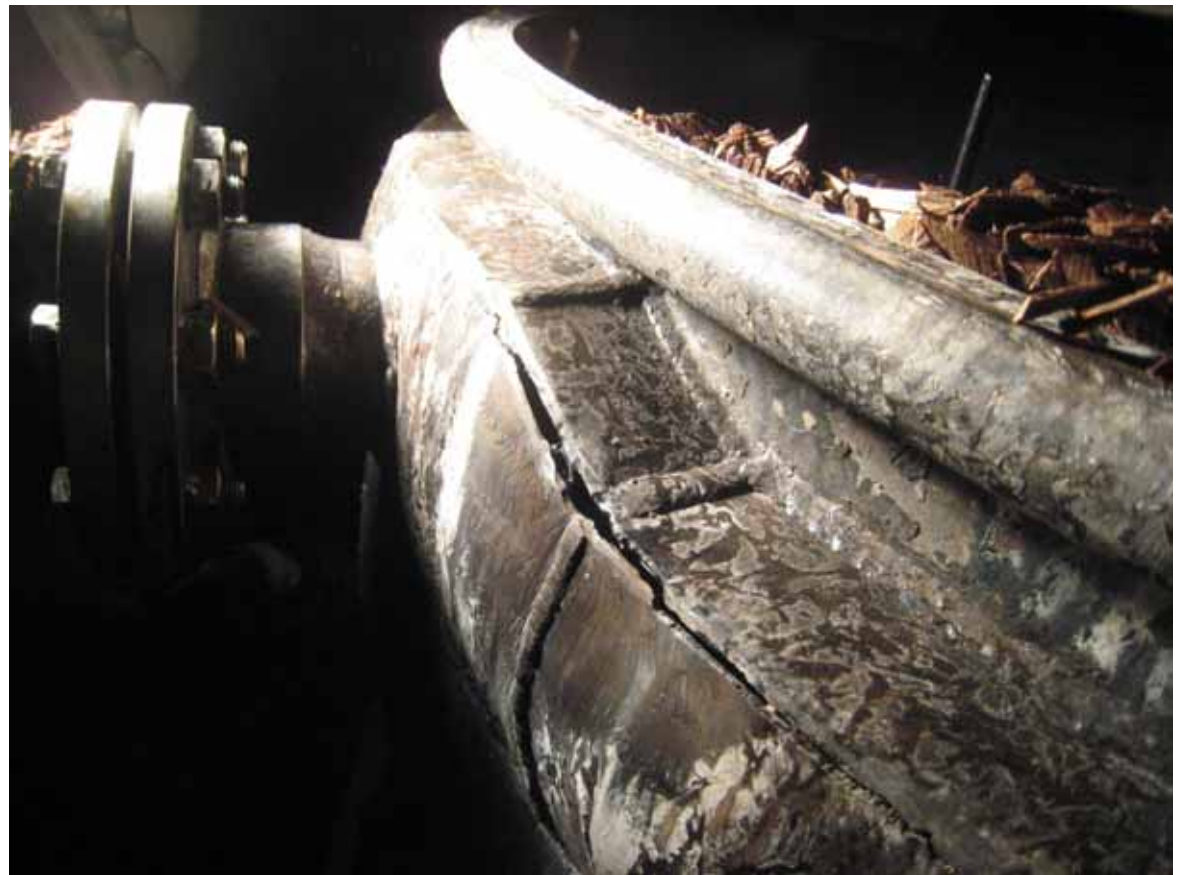
- Lutringen för fördelning av kokluten var sprucken så att lut “sprutat” mot manteln.
- Troligtvis har mesa följt med vitluten och satt igen fördelningshålen i lutringen.
