## ► Tubskada orsakad av smältagenombrott

## ► Panna

- Tillverkningsår 1996
- Drifttryck 65 Bar
- Drifttemperatur 475°C
- Kapacitet 4400 t ts/dygn

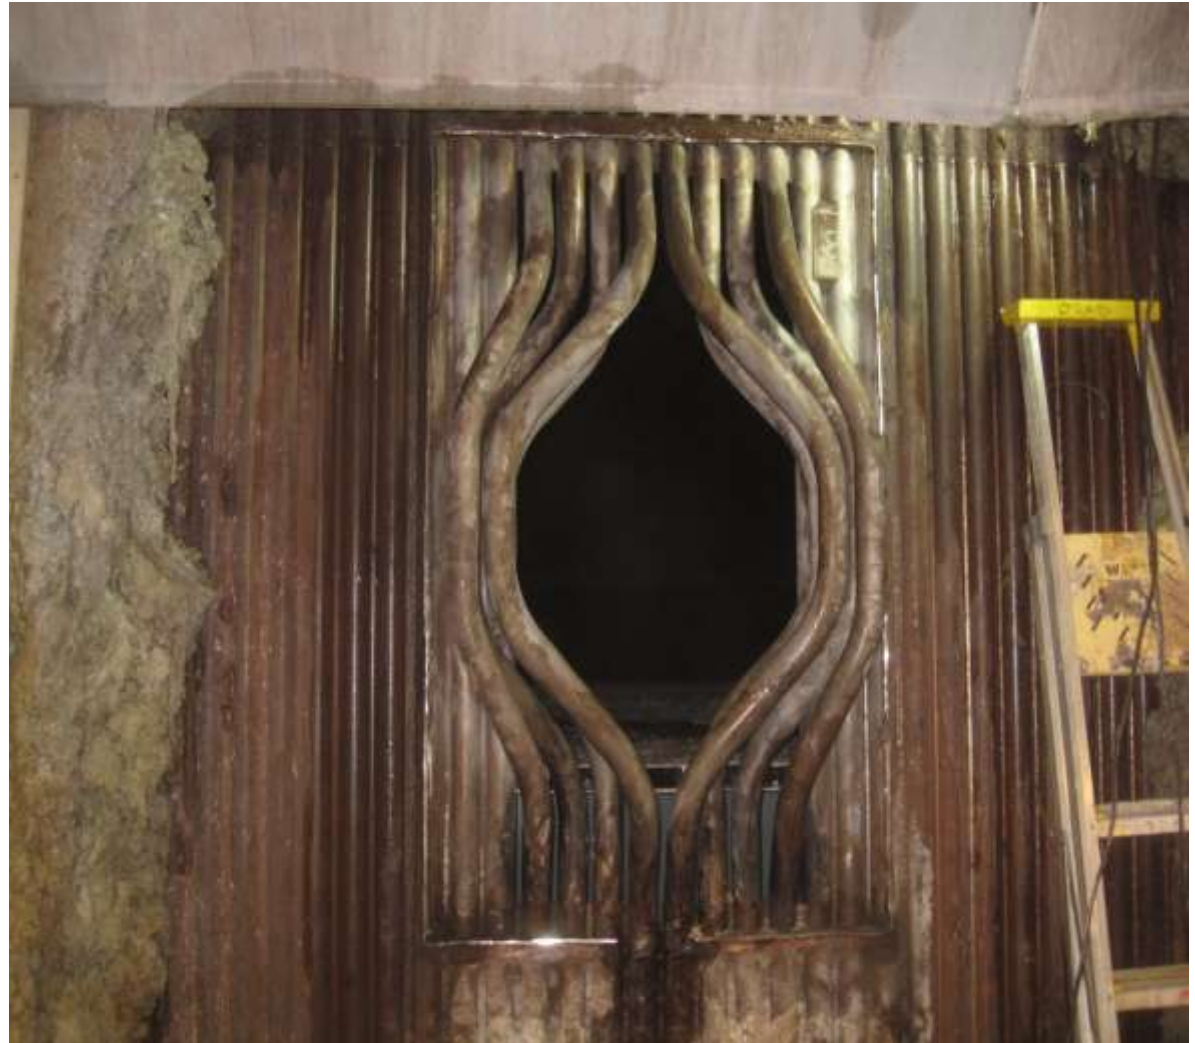
## ► Bårlucka till skyddstak

- Luckan är belägen på plan 6.
- Smältagenombrottet pågick ca 8 dygn innan det stoppades och en låda som fylldes med eldfast massa gjöts nedanför befintlig gjutlåda.

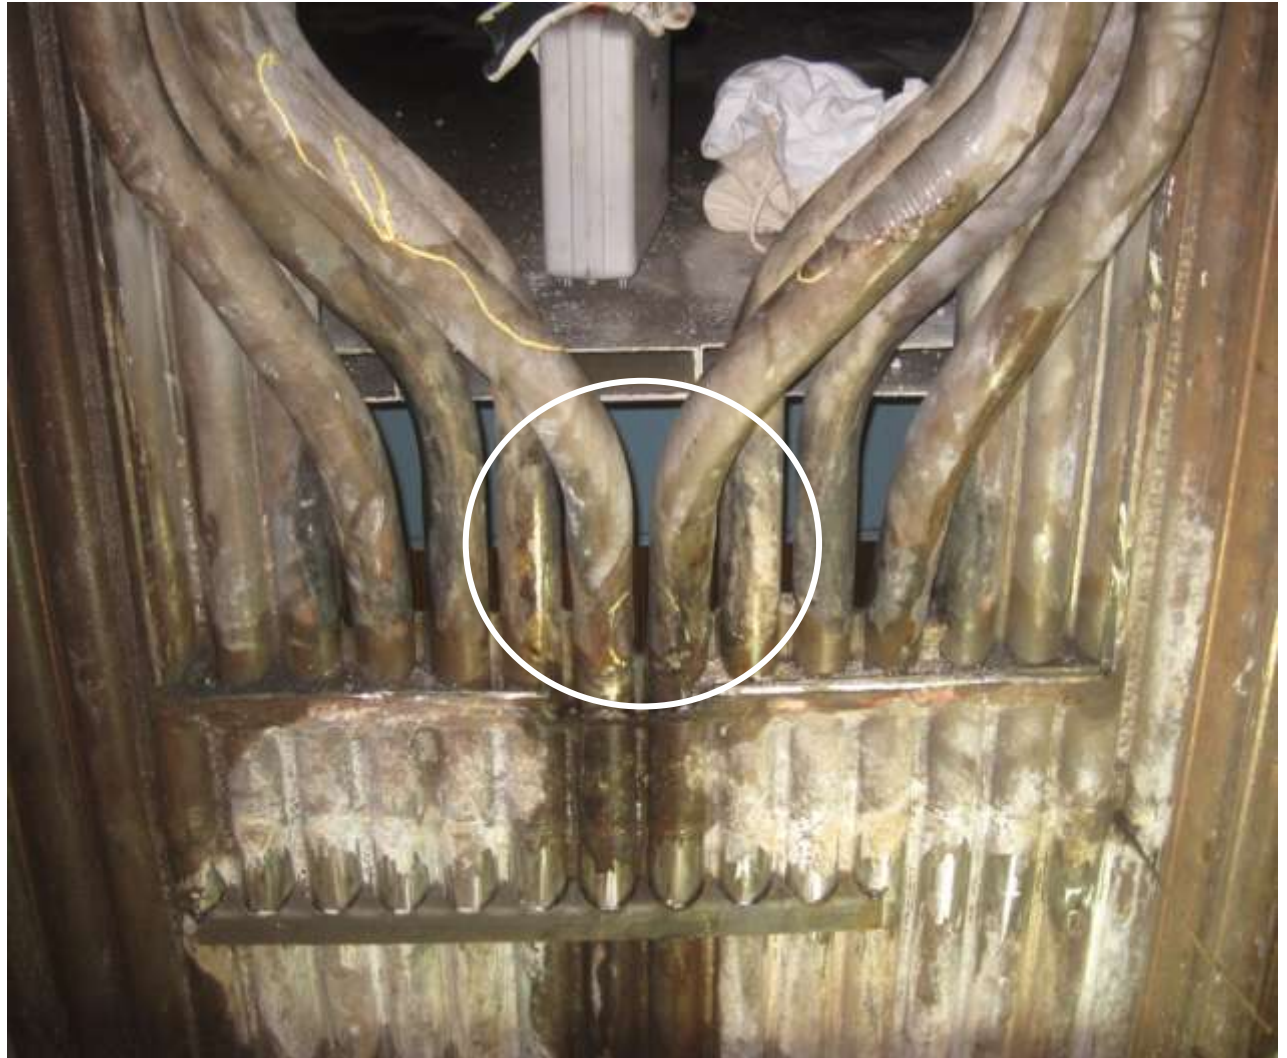
## ▶ Undanböckning

- Skadat område

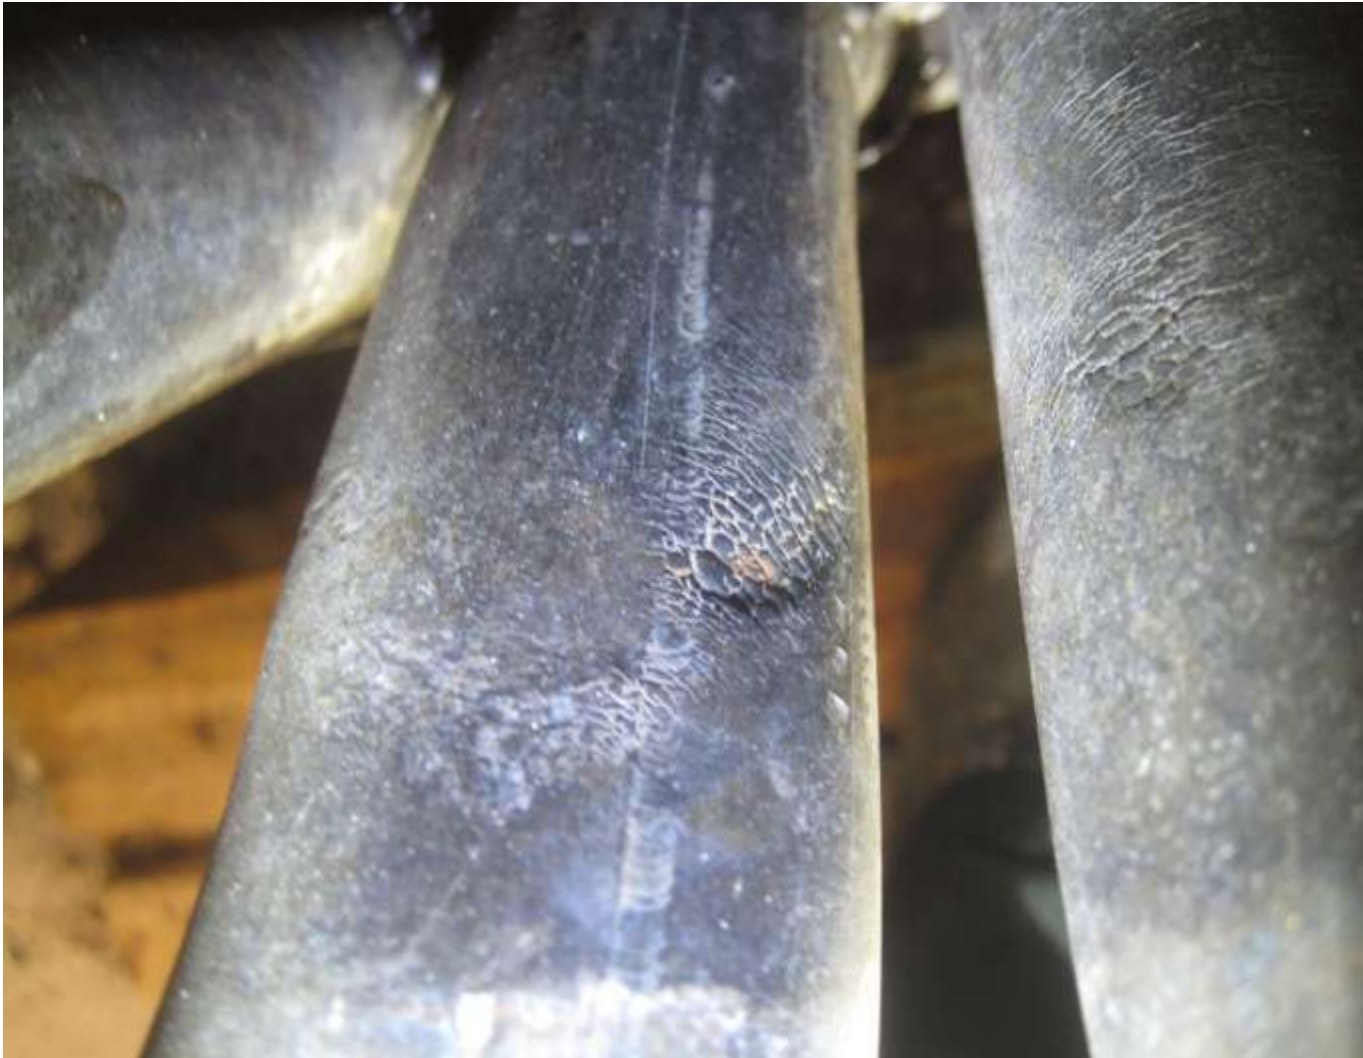
## ► Sprickor i kompondskitet

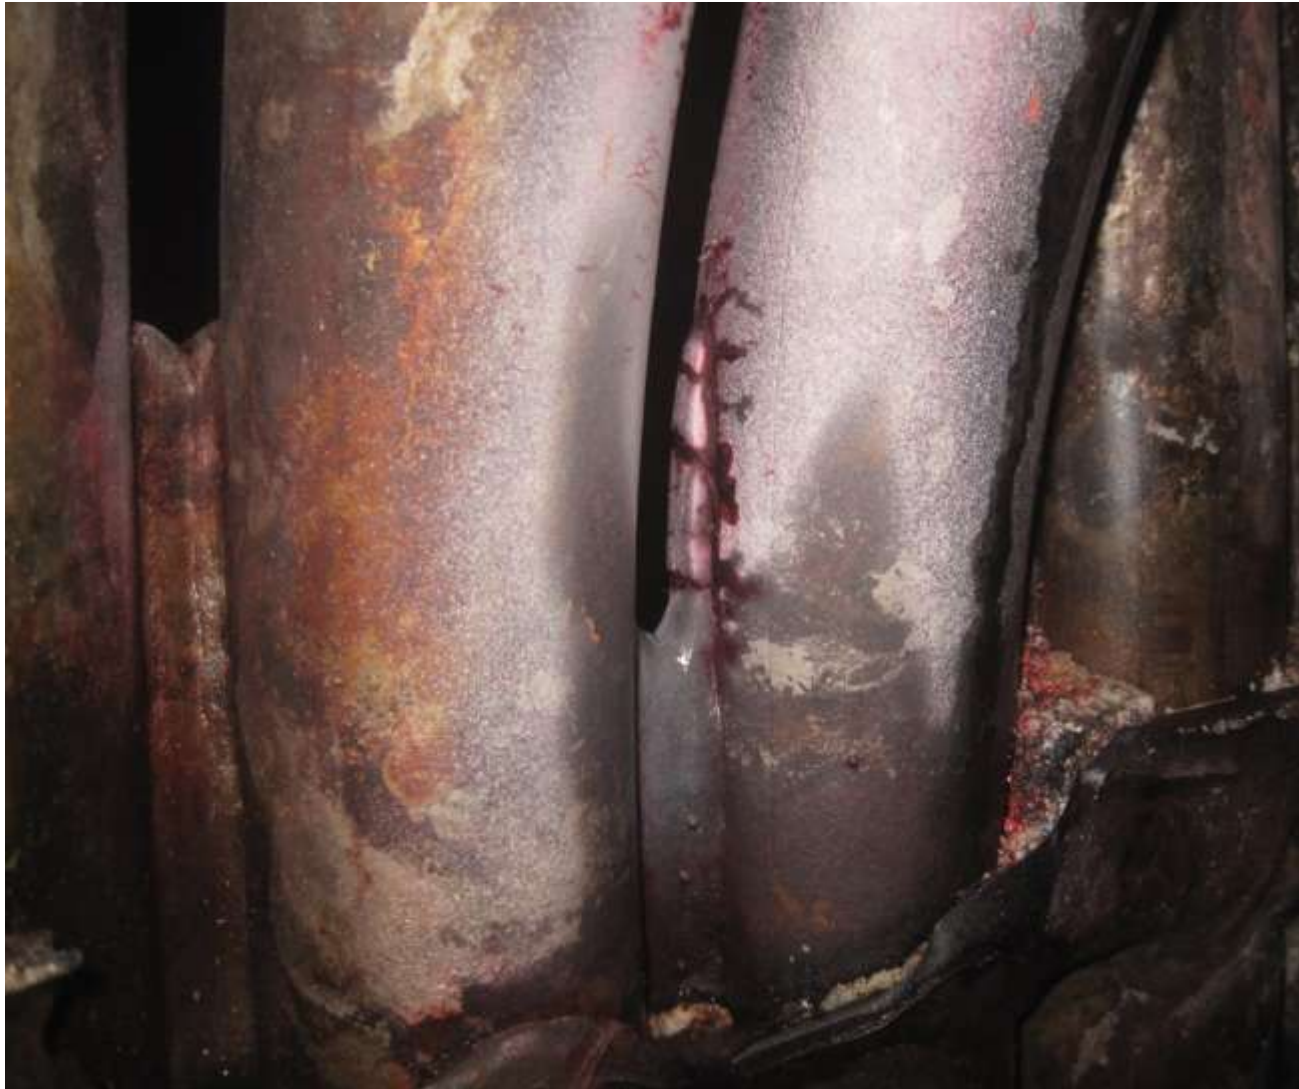
## ► Sprickor i fenavslut

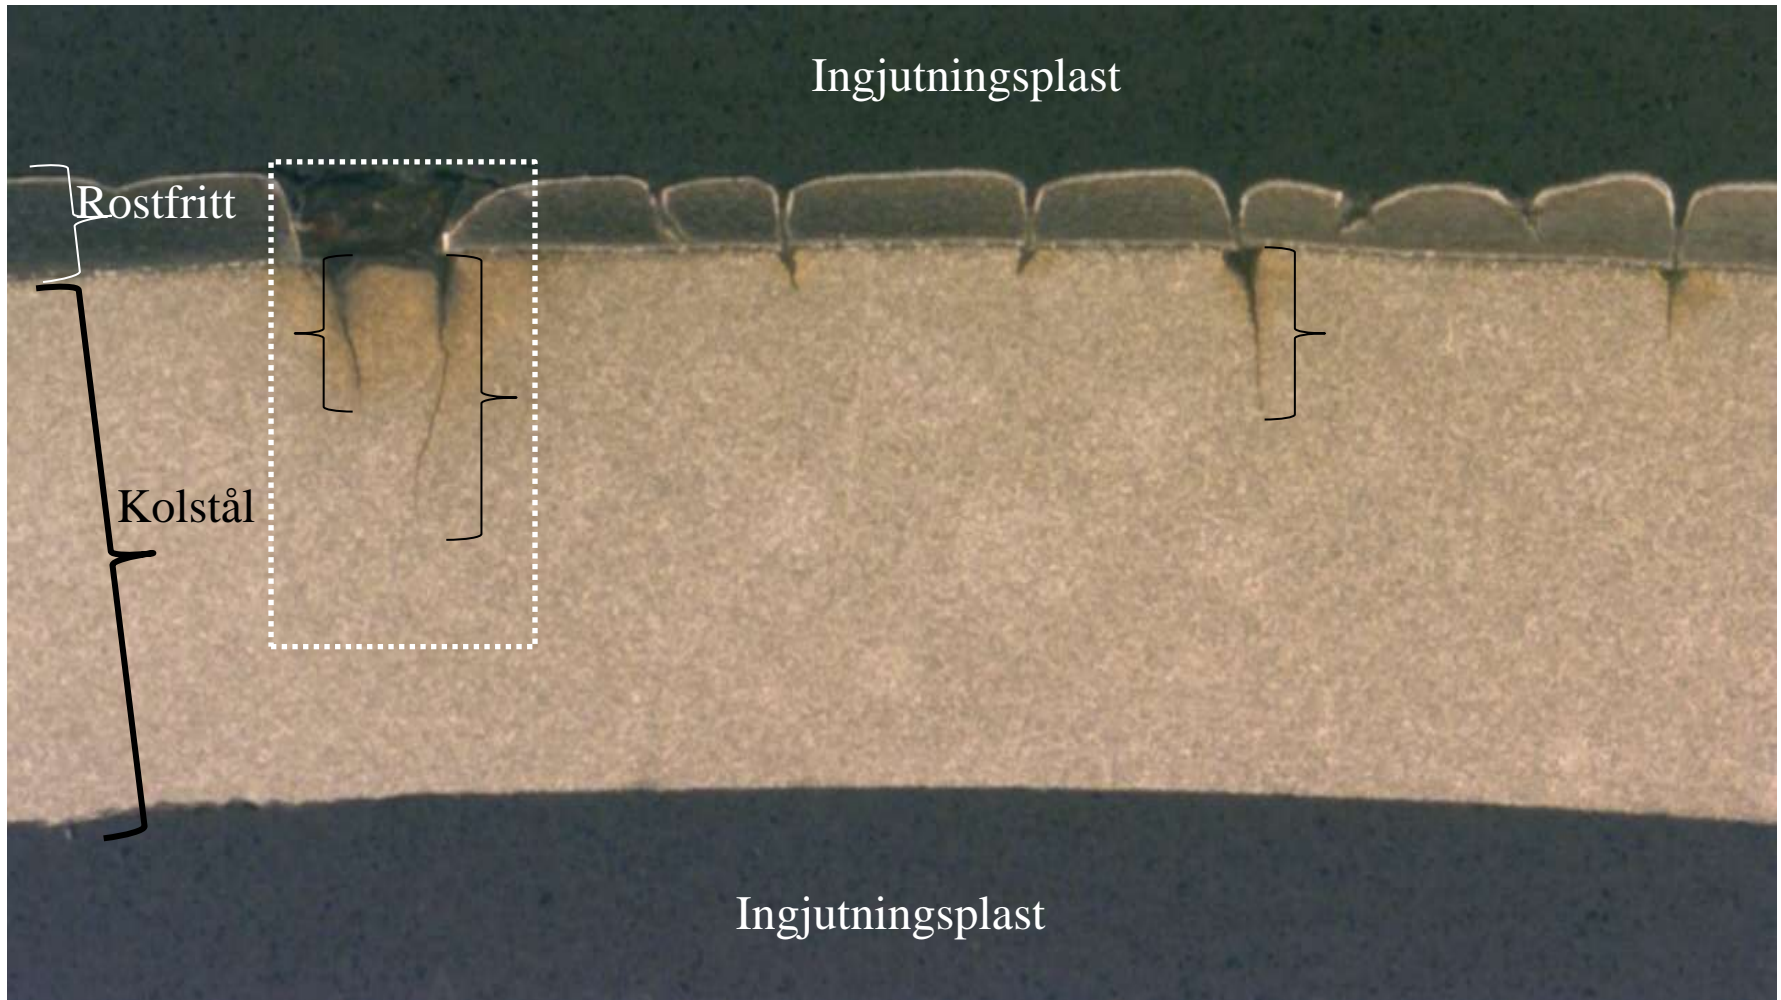
## ► Materialundersökning

”Klammorna” anger sprickornas ungefärliga djup.

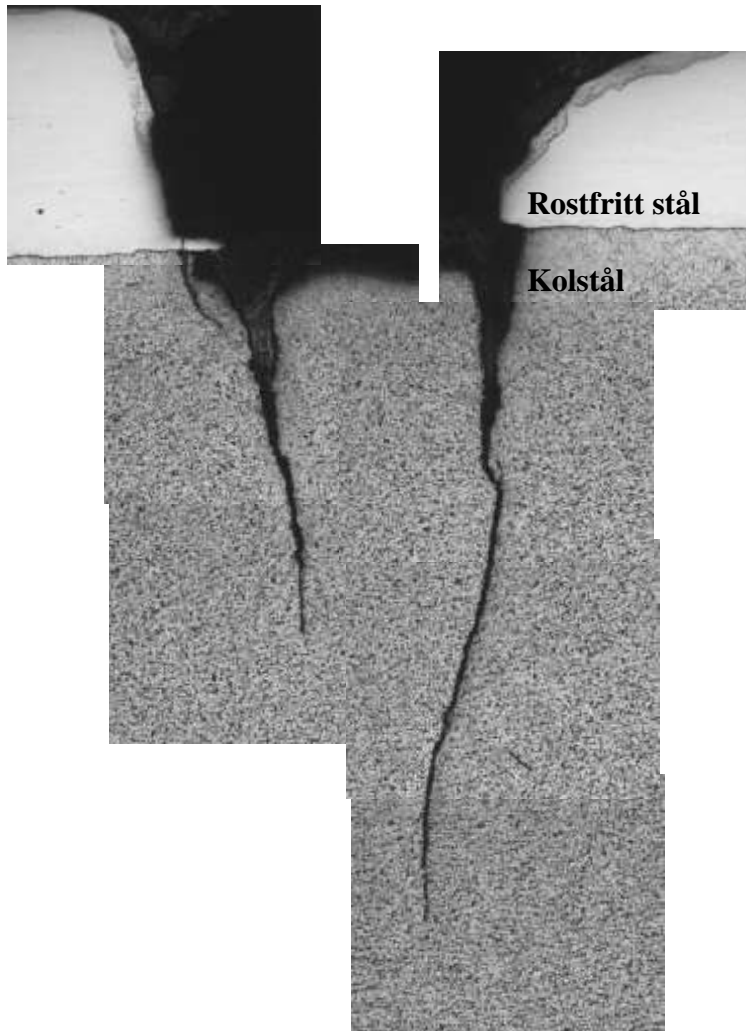
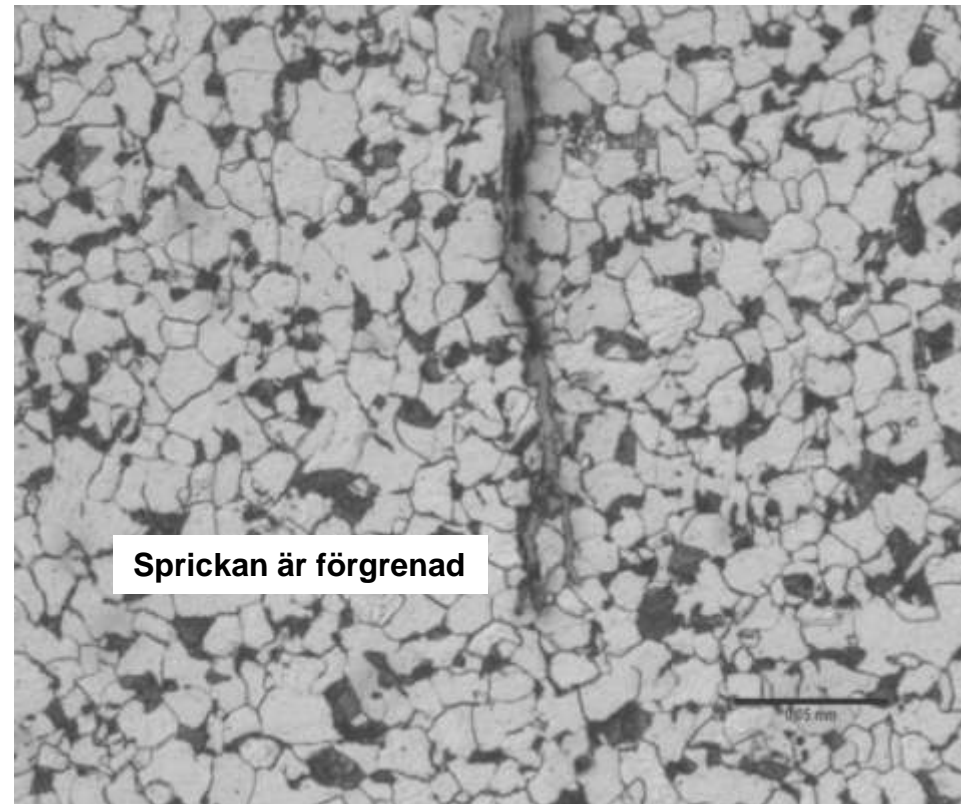
## ► Sprickor i kolstålet

Den största sprickan går 2,7mm ner i kolstålet.

- Orsaken var ett smältaläckage som fortgick under en relativt lång period
- Tuberna fick förhöjd temperatur då vattnet inte förmådde kyla tillräckligt och orsakade därmed termisk utmattnings.
