Skadeinformation från utlandet

Skog 2013, Sundsvall 22 mars

Cirkulationsproblem BFB Panna, Europa

Explosion i Lösartank, Asiatiskt Pappersbruk

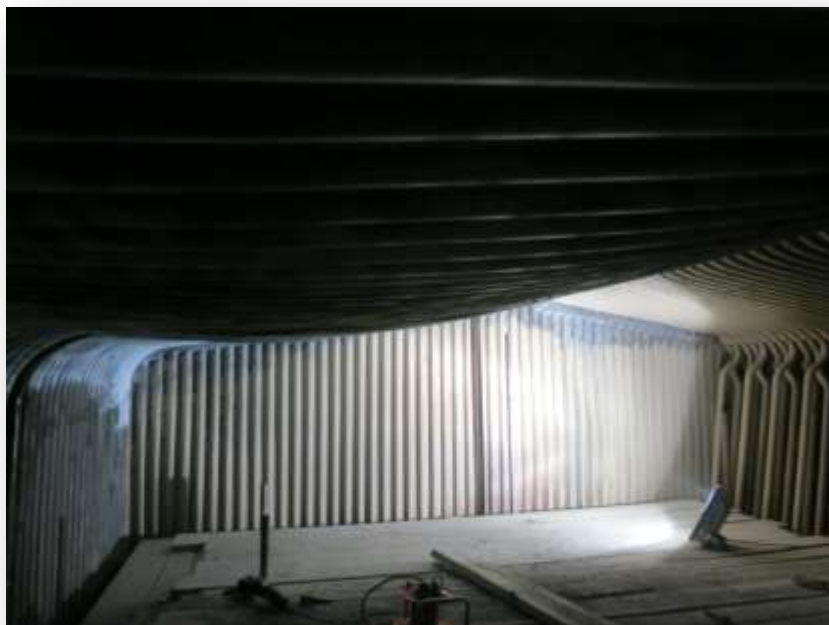
- Deformerat tak

Taket buktar inåt ca 200mm.

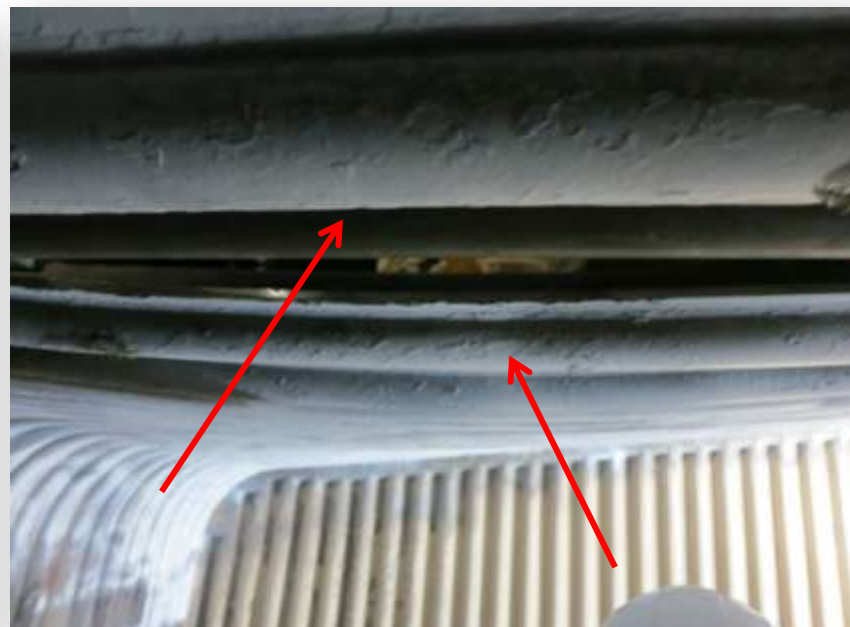
Problem med att få gammal panel och ny tub att passa.

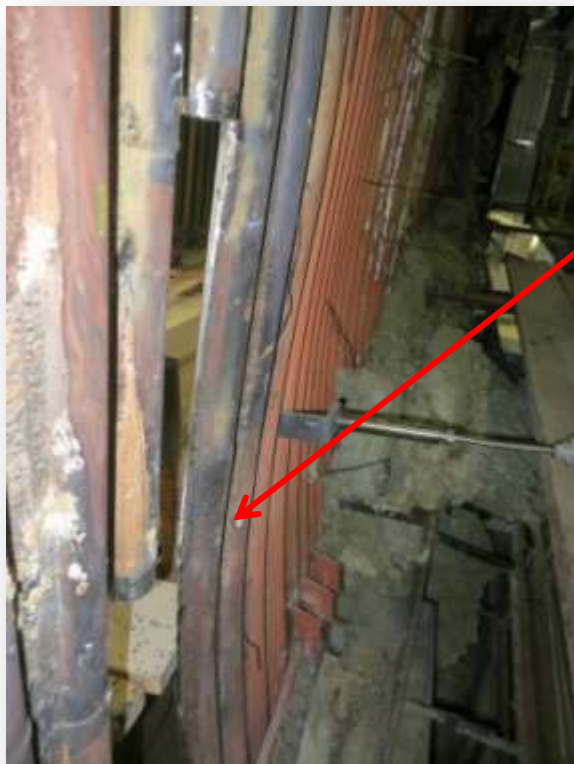
Kraftigt
deformerad
vägg

Fenstål och
tuber visar att
det varit mycket
varmt en längre
tid.

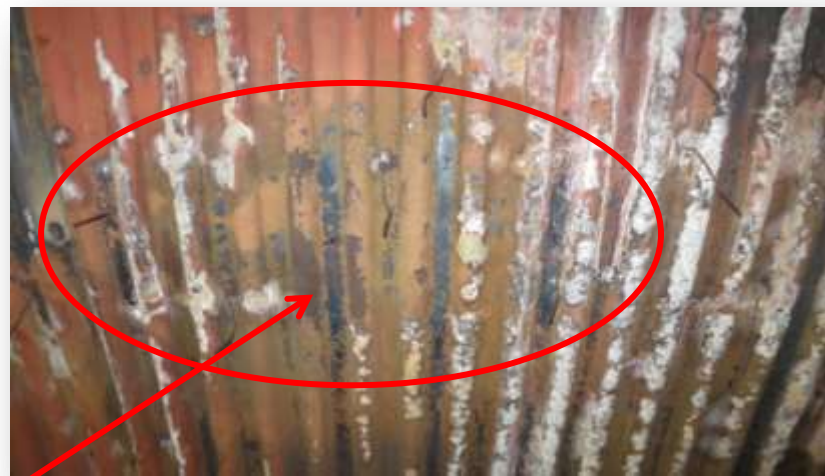
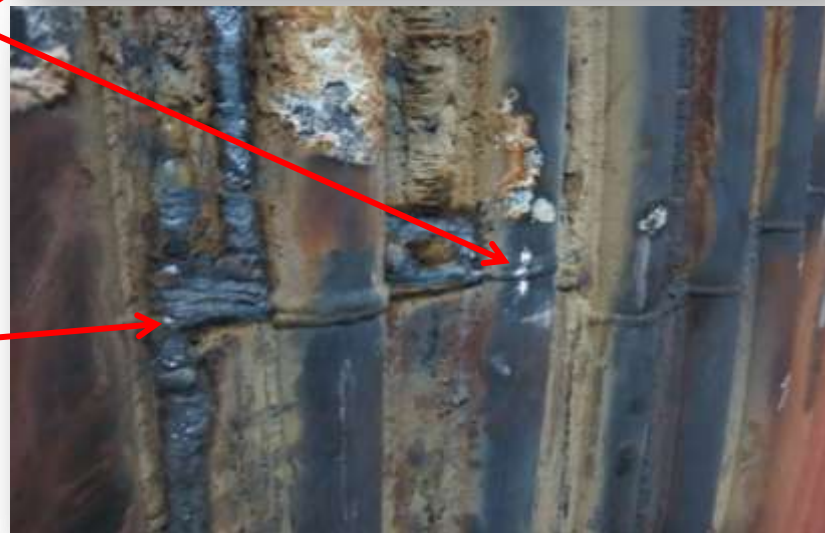
Bristfälliga
svetsreparationer

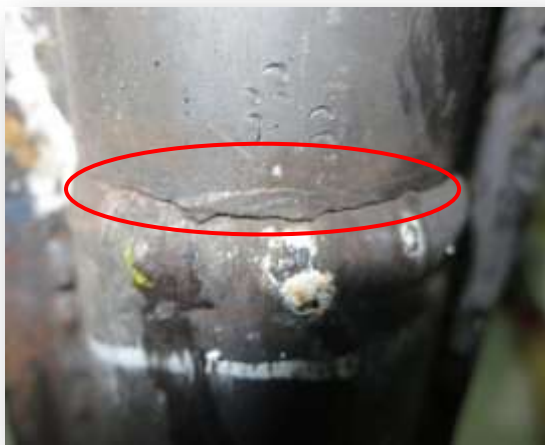
- Dåligt utförda svetsförband leder till sprickproblem i tuberna.
- Pga av dålig vattencirkulation har tubmaterialet blivit överhettat och förstört.

Kraftig spricka på utsidan

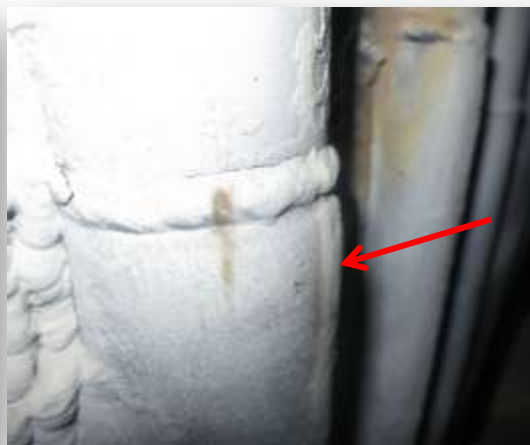
Deformation av gamla delen mot eldstaden.

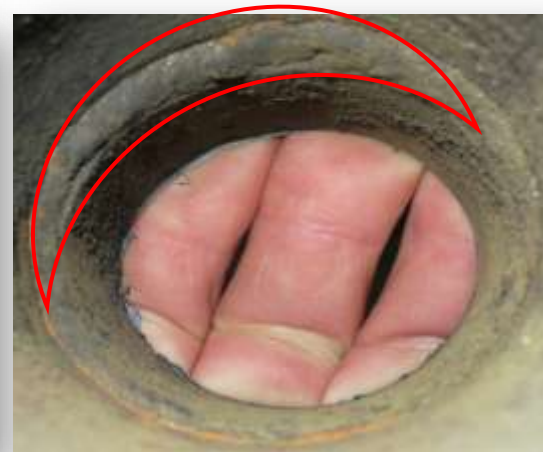
Bindfel på insida tub. Urtagen från eldstads väggen.

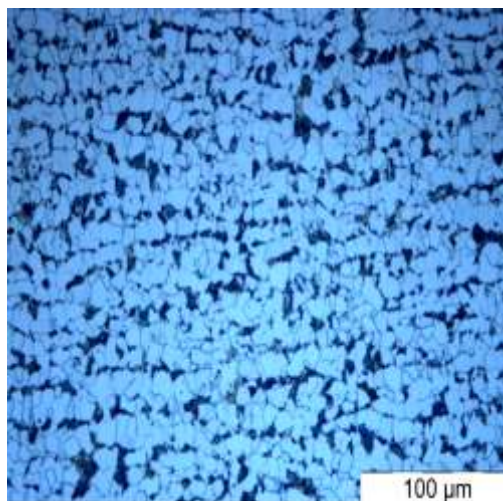
Referens tub som visar ett generellt normalt förhållande mellan Ferrit och Perlit i 16Mo3

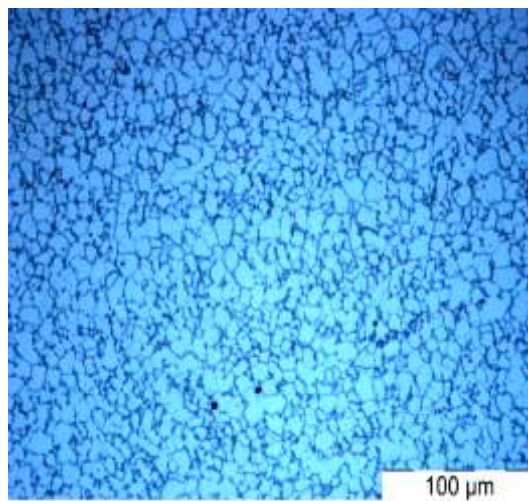
- 2008 byggdes pannan av en mindre europeisk panntillverkare.
- 2009 gasexplosion.
- 2010/2011 upptäckt av cirkulationsproblem.
- 2010-2013 diverse läckor i tak och sidoväggar övre del.
- Metallurgiska undersökningar utförda på Metso Powers laboratorium på taktuber visar att dom har varit kraftigt överhettade med temperatur på över 540° under längre tid, material 16Mo3
- Beräkningar gjorda av Metso påvisar cirkulationsproblem.

Materialet har varit utsatt för temperaturer på $\sim 540^{\circ}$ under lång tid. Resultatet är endast Ferrit i materialet.

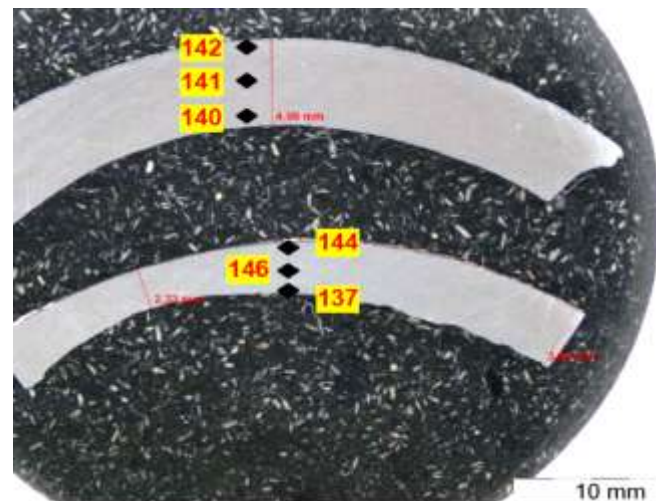
Tubernas vägg-tjocklek minskat till hälften 2,33mm, Original är 5,0mm

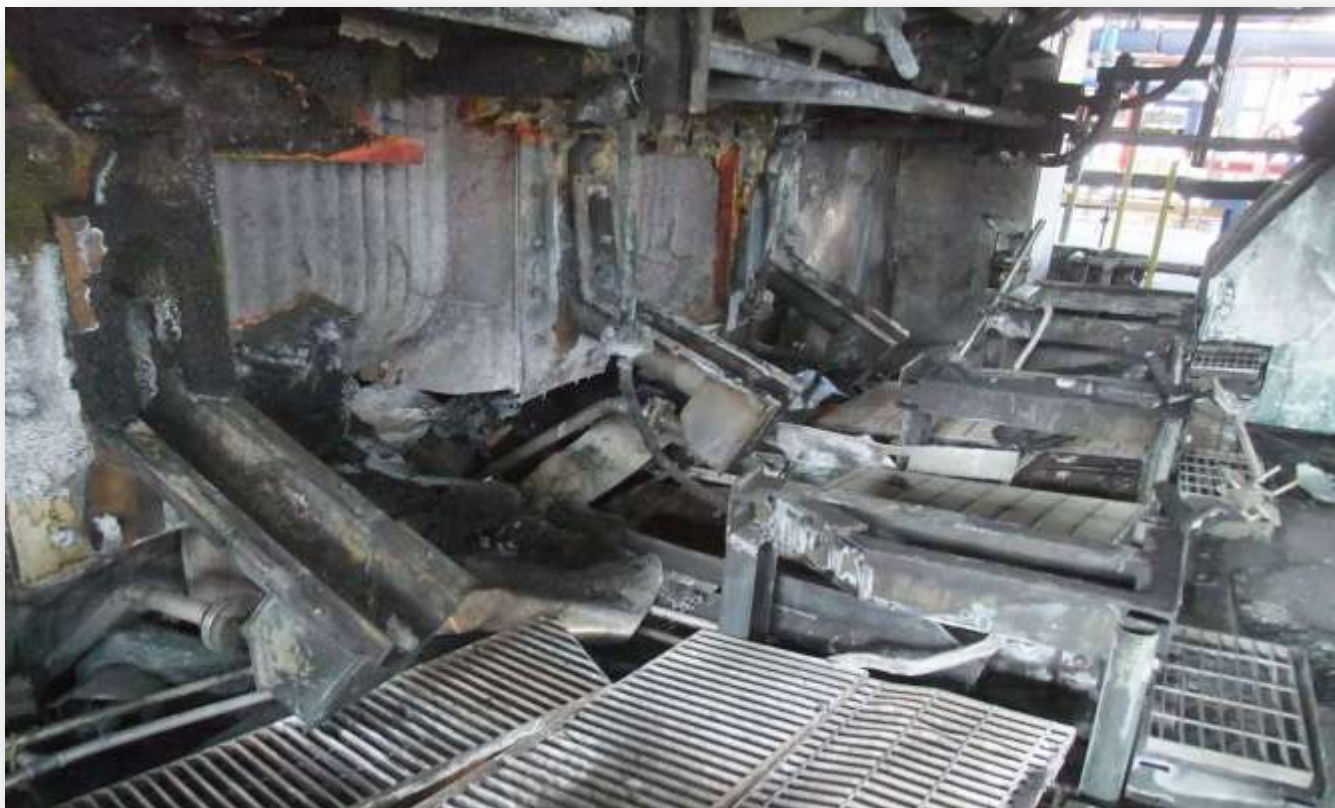
- Utseendet vid haveriplatsen när vi anlände till bruket

Det var lite "rörigt" första dagen

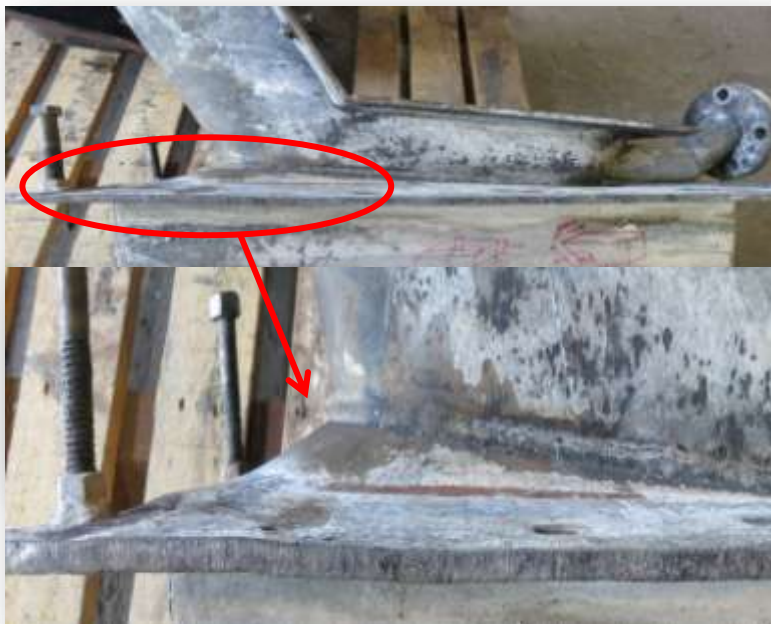
Skador på löprännorna

- Tre stycken löprännor kraftigt deformerade dock inget läckage.
- Infästningsram på mittenlöpet.
- Alla minihuvar och kylvattenrör samt ångrör.
- Även mindre deformation i tanken.
- Nedre "dog house" Deformerade.
- Båda omrörarnas infästningsramar.
- Primärluftspjäll deformerade.
- Gallerdurk på sekundärnivån hade flyttat på sig.

- 1. En omrörare urkopplad. (sedan några dagar tillbaka: orsak mekaniskt läckage i fläns)
- 2. Väldigt hög nivå i lösartanken.
- 3. Hög densitet på grönluten (1313kg/m^3). Normalt är runt 1140kg/m^3
- 4. Låg sulfiditetsnivå på svartluten, smältan i löprännorna hade hög viskositet.
- 5. Hög bädd i ugnen.

- Pannan startades 6 dygn senare. Metso kunde leverera nya löprännor till site på totalt 5 dygn tullat och färdigt för montage.

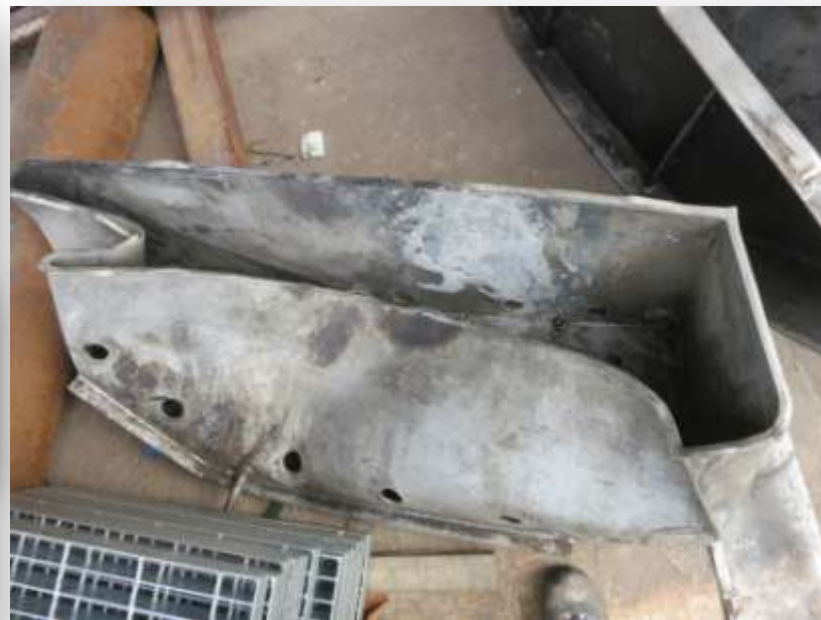
Skadad minihuv

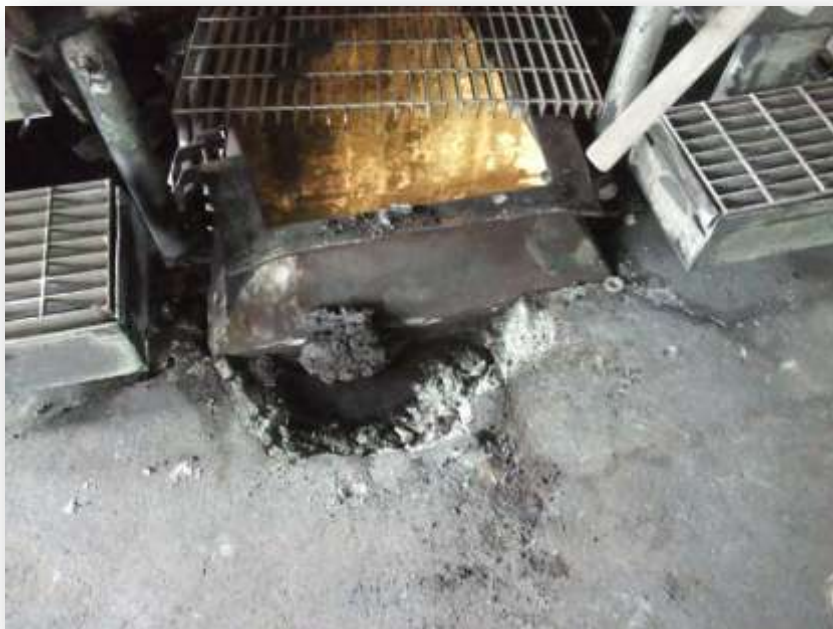
- Skador på "Dog House" och omrörare.

"Dog house" reparerades
på plats

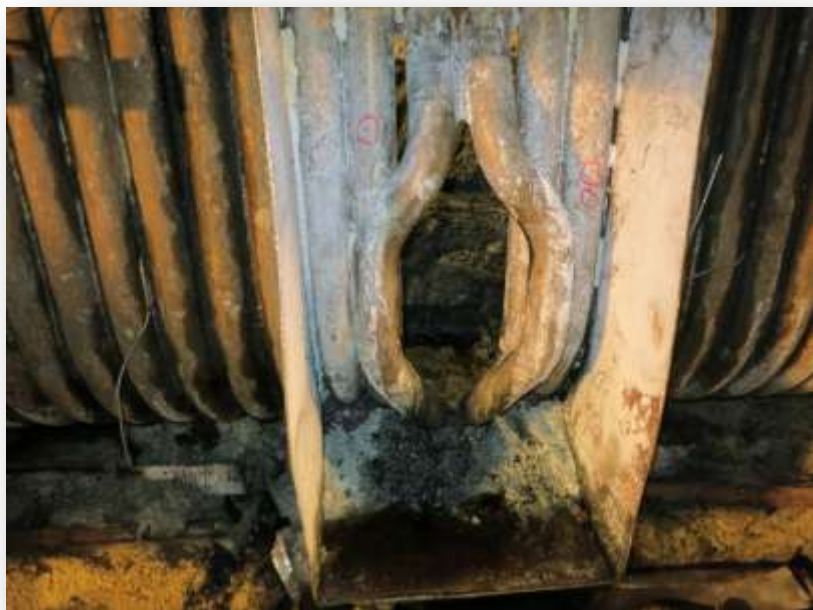
Mittersta löpets ram
innan montaget av ny.

- Infästningsram för mittre löpräanna ersattes med en ny.
- Lösartanken hade "överlevt" ganska bra endast mindre deformationer.

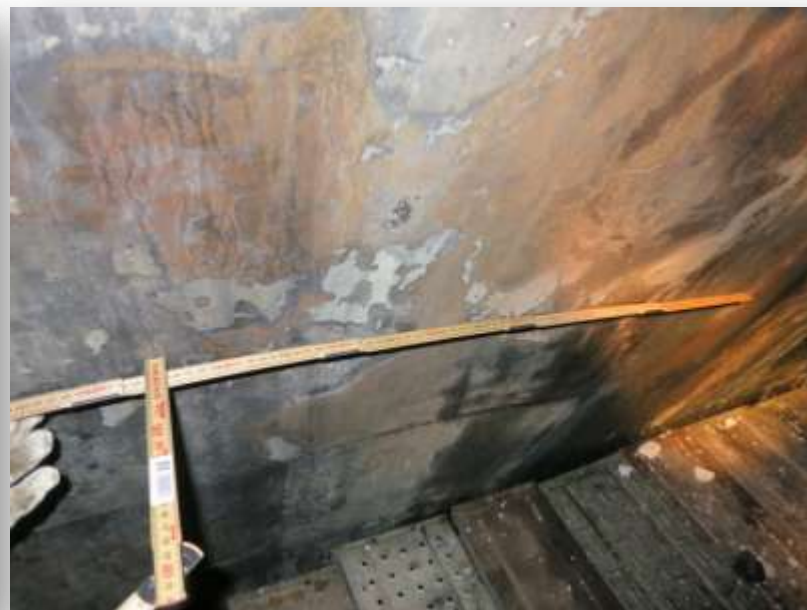
Tanken hade klarat sig mycket bra,
endast mindre deformation i övre del
