SKOG 2013

Skadeinformation från Finland

Johan Vesternäs
Besiktningsingenjör

Inspecta Tarkastus Oy
Alholmsvägen 49
FI-68600 JAKOBSTAD

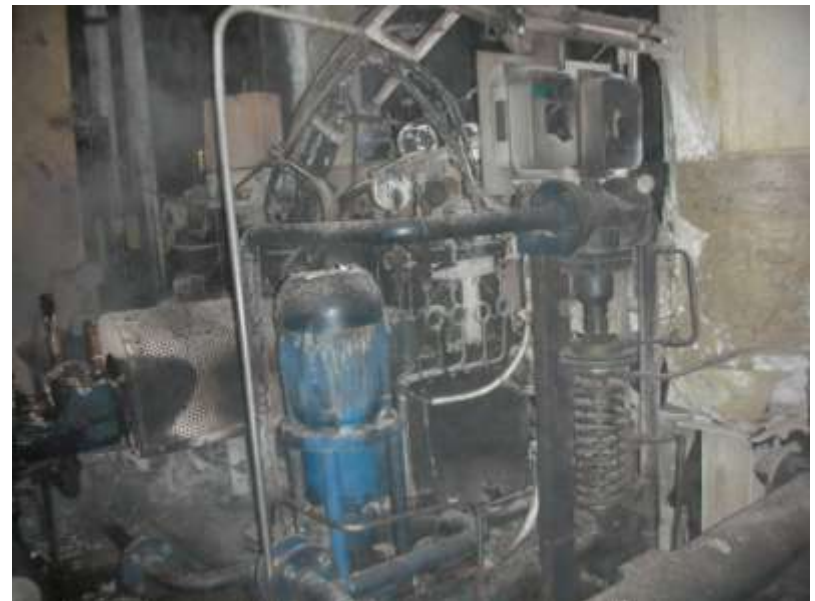
- Brand i "turbopump"

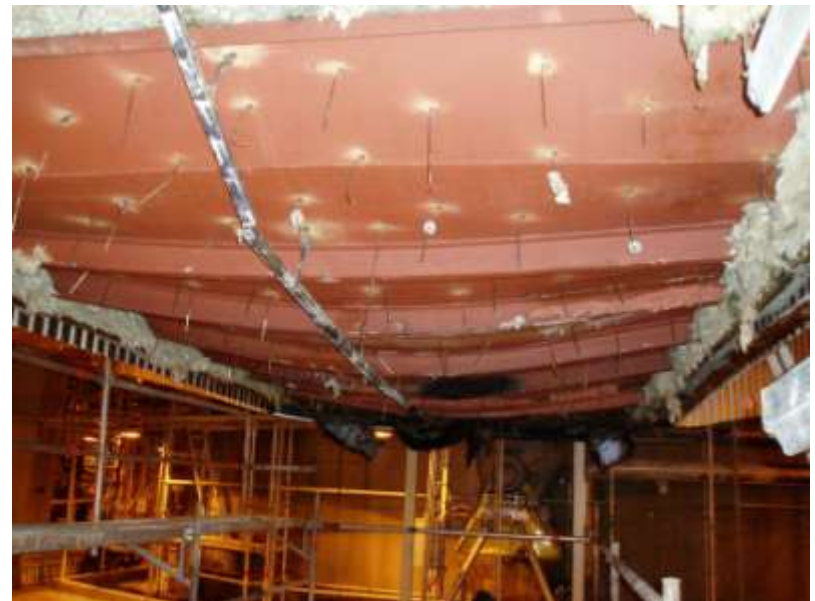
- **Tvättskada på sodapanna**

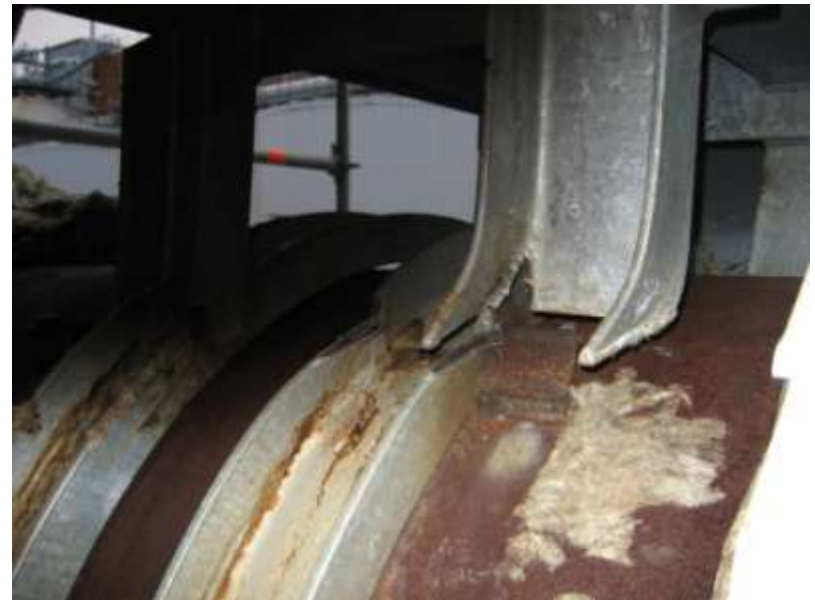
- **Skada på ånglinje / rörbrygga**
 - DN 600
 - Ångtryck 6,0 bar

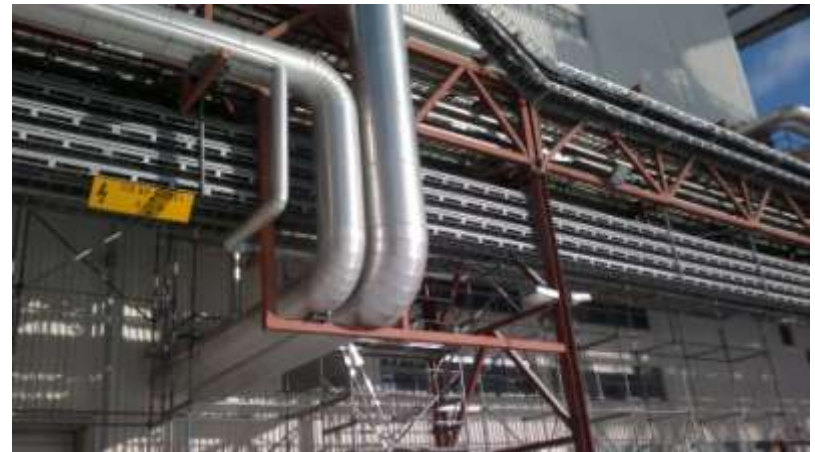
- Frysskada på rörbrygga

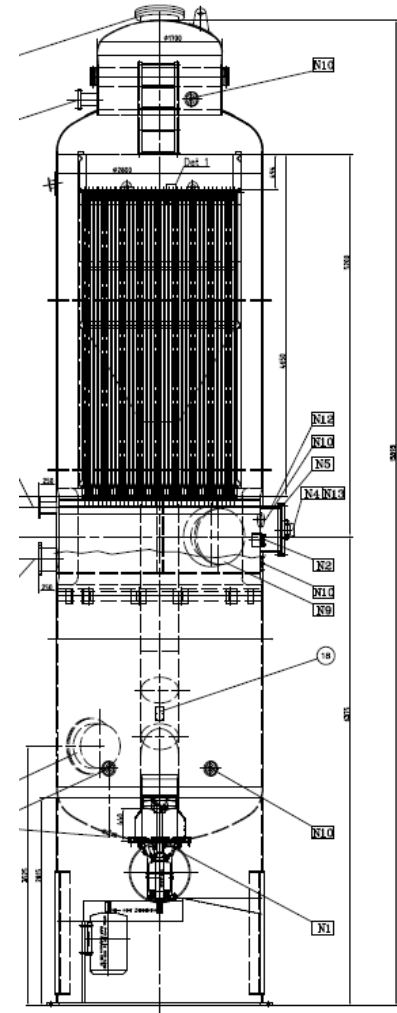
- **Sprickor i grönlutsfilter**
 - Material: 1.4432
 - Godkänt tryck: -1,0...6,0 bar
 - Temperatur: 0...+120 ° C
 - Volym: 62 m³
 - Tillverkningsår: 2003

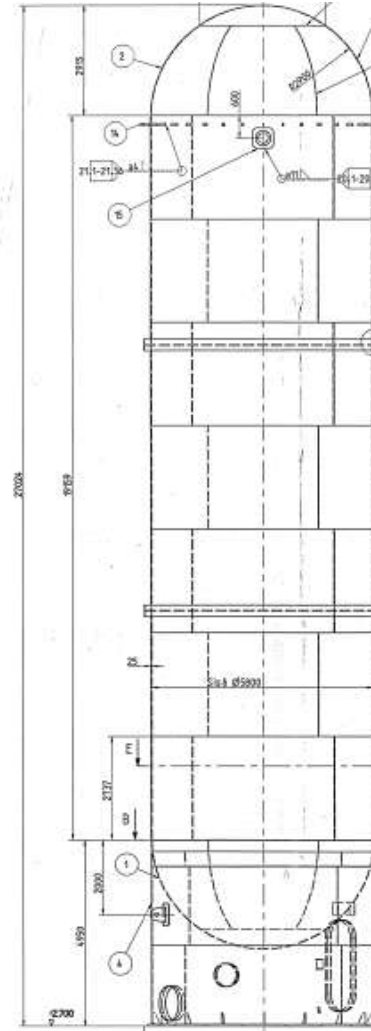
- **Svartlutstank**
 - Tryck: -1,0...14,0 bar
 - Temperatur: 0...+250 ° C
 - Volym: 600 m³
 - Material: 1.4462
 - Tillverkningsår: 1999

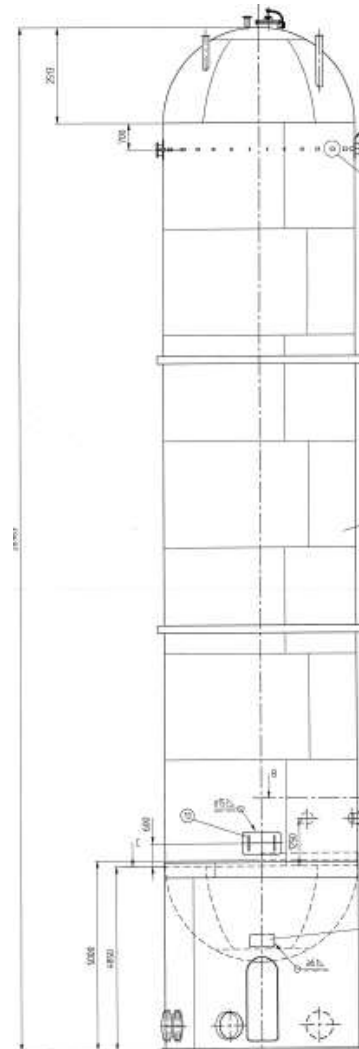
- Tryck: -1,0...14,0 bar
- Temperatur: 0...+215 ° C
- Volym: 600 m³
- Material: 1.4462
- Tillverkningsår: 1999
