► Haveri på huvudångledning

Grunddata

Stig Eriksson/Jan Storesund K o V 2012

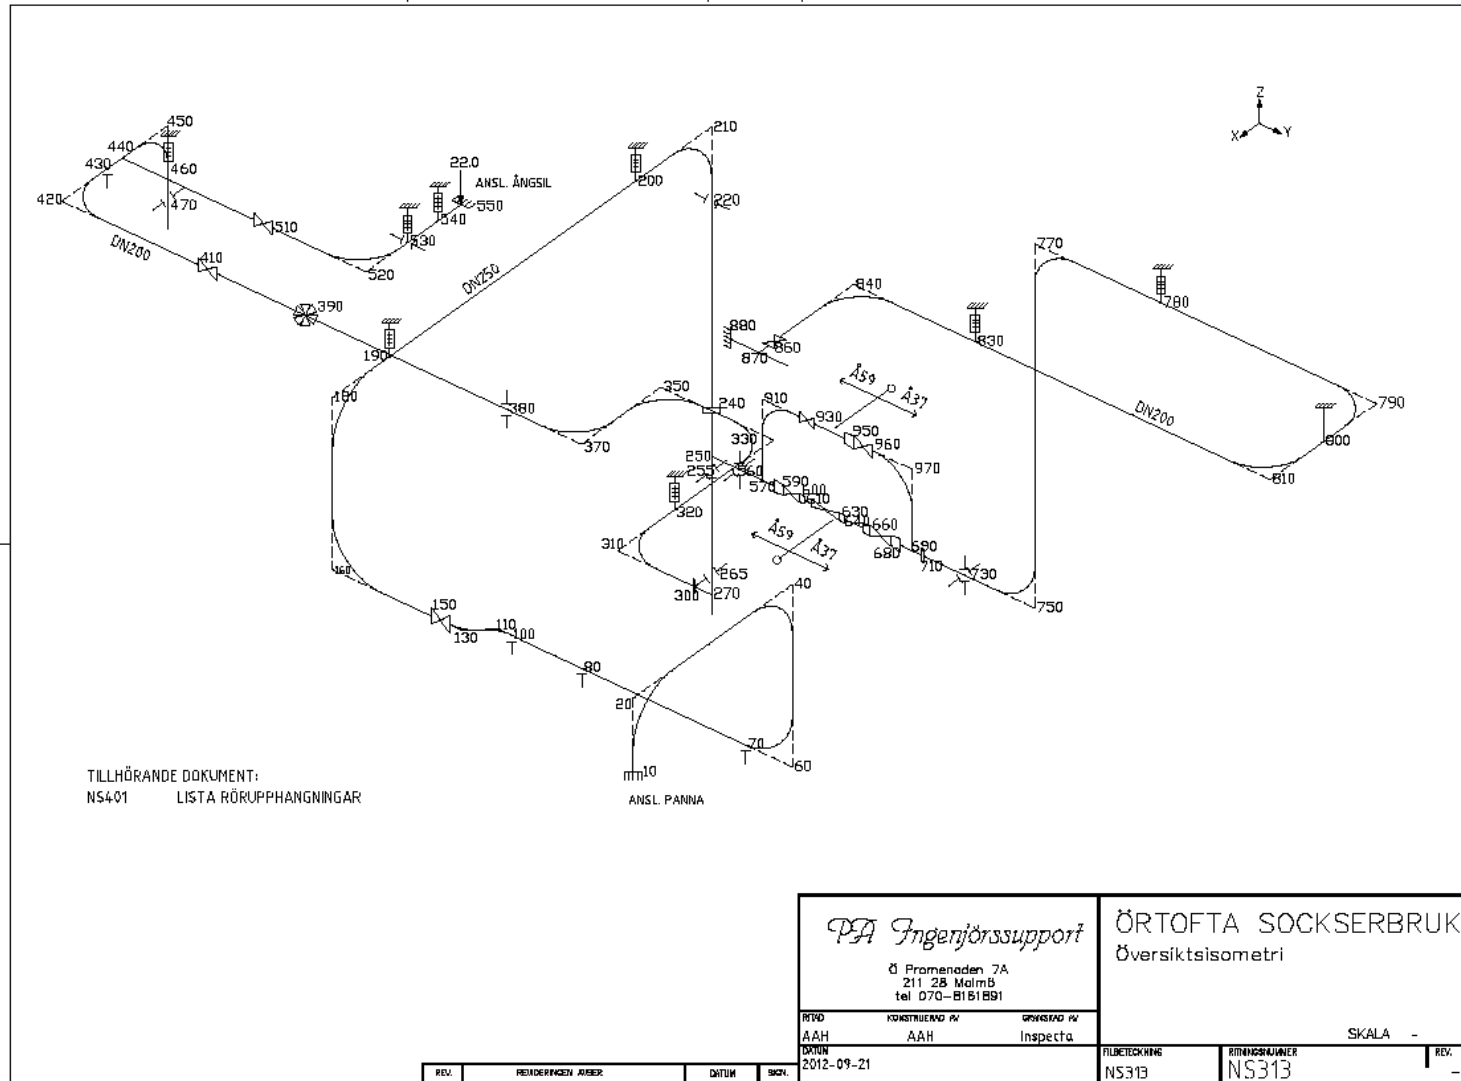
ISOMETRI

- Huvudångledning DN250 i 13CrMo4-5 (SS2216)
- Stick DN200 till ångreducering 59/37 bar
- Drifttemperatur 475°C och Drifttryck 56 bar
- Drifttid 39 år och ca 95 000 timmar

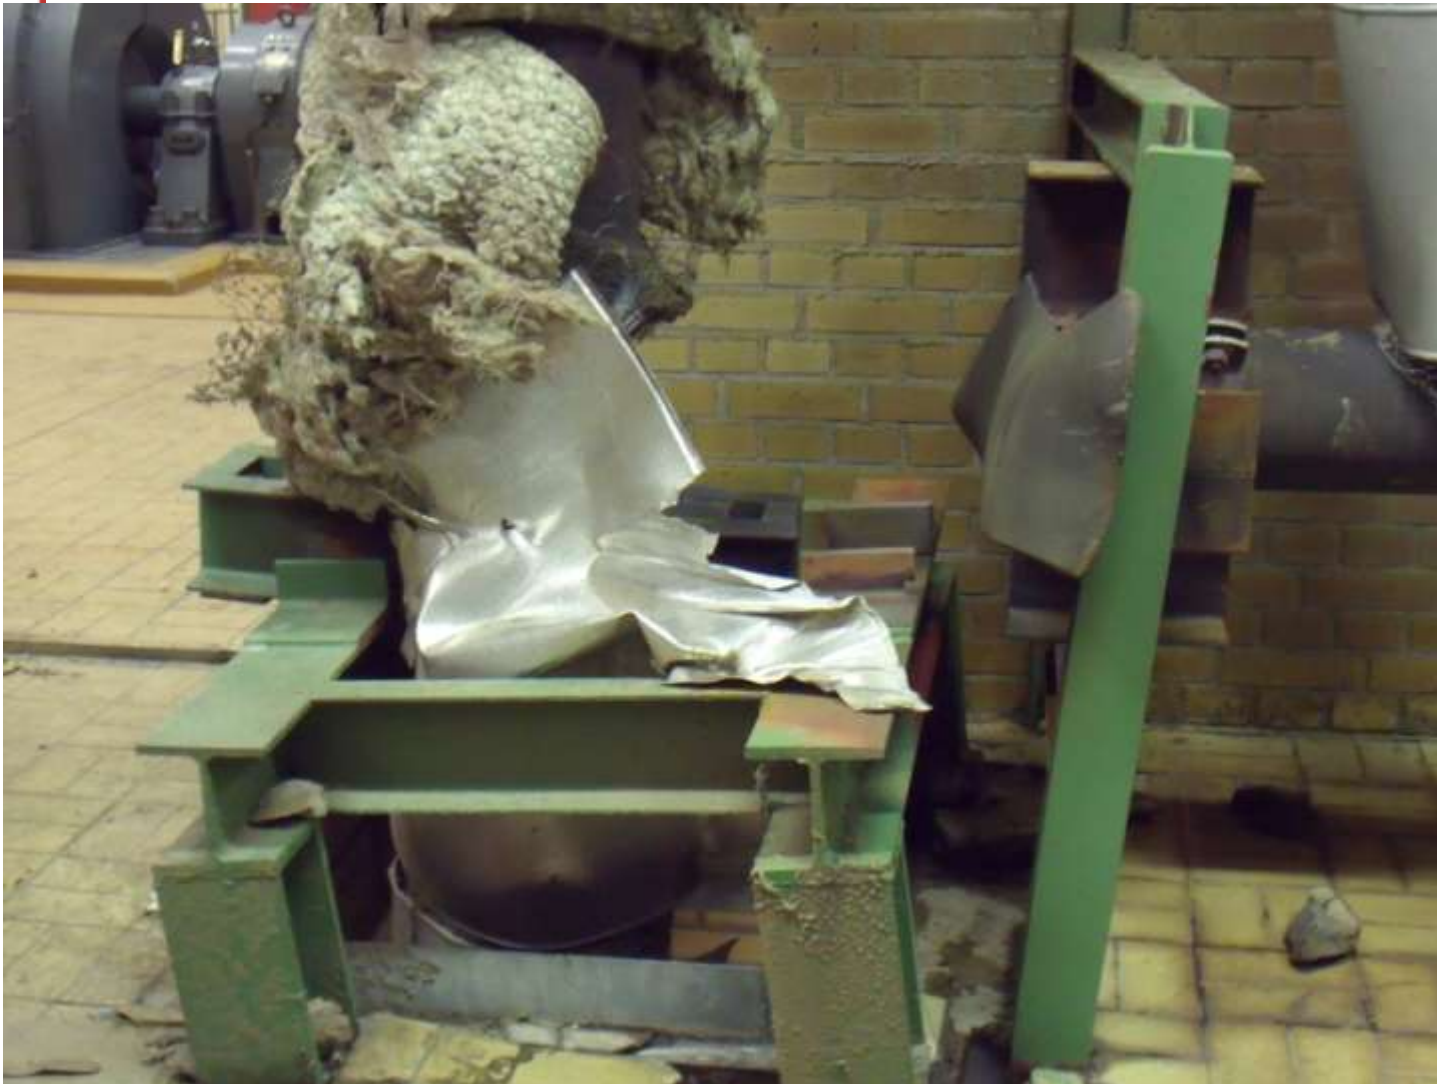
▶ Haveri September 2012

- Krypning har orsakat rörbrottet trots att kryplivslängden borde vara avsevärt längre än 95 000 timmar vid 475°C.
- Höga spänningar pga. klen vägg tjocklek i det anslutande röret till huvudångledningen och att T-stycket har bestått av ett insvetsat rör i stället för ett formstycke har möjliggjort krypbrottet.

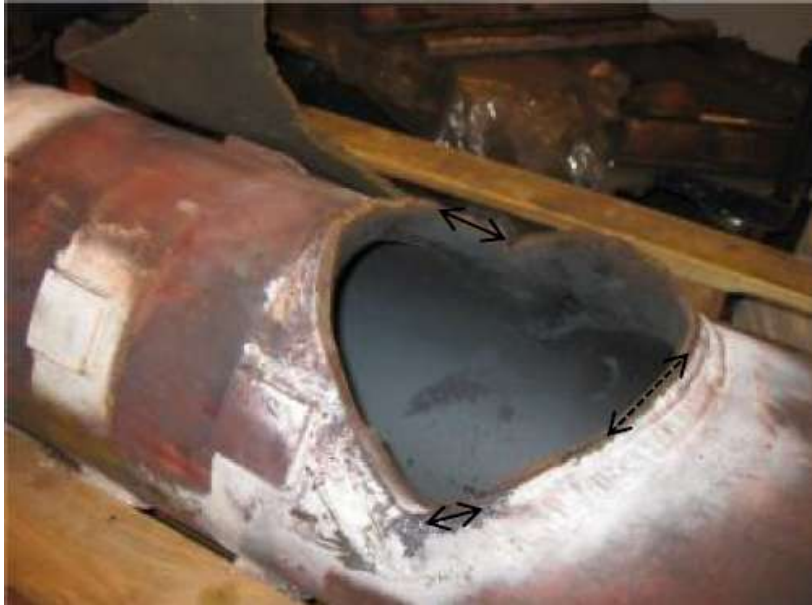
Driftinducerad spricktillväxt vid pilar

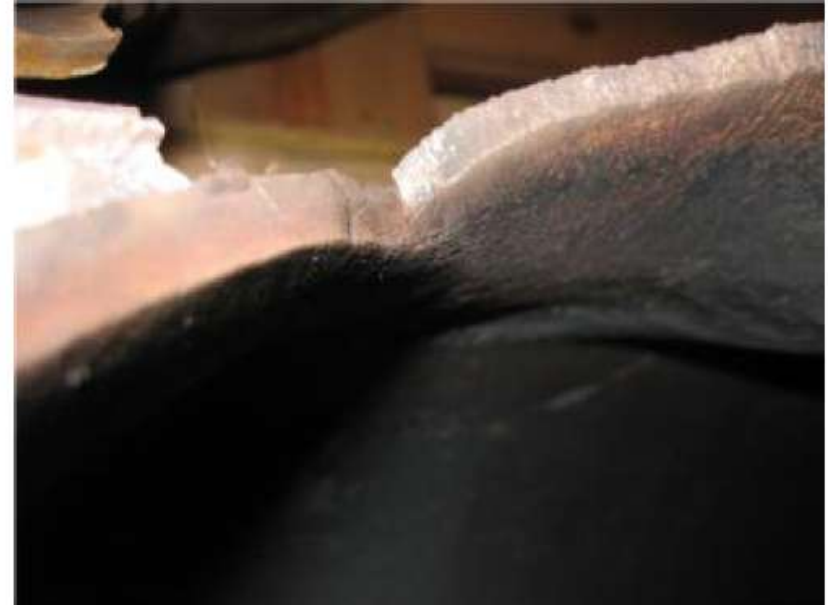
Slät brottyta

Hackig brottyta

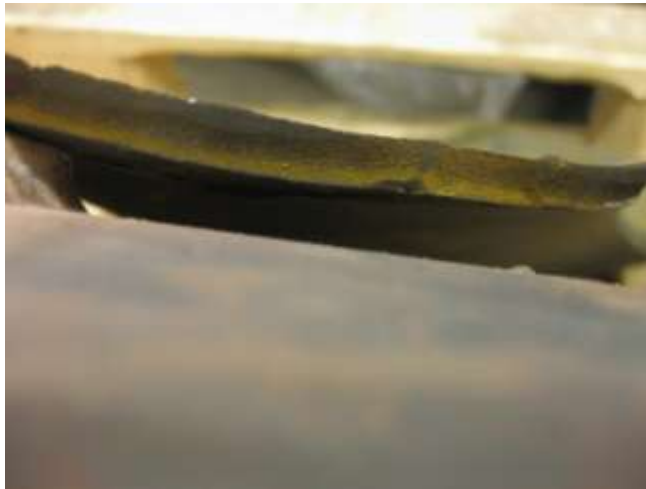
Driftinducerad brottyta på
anslutande rördel

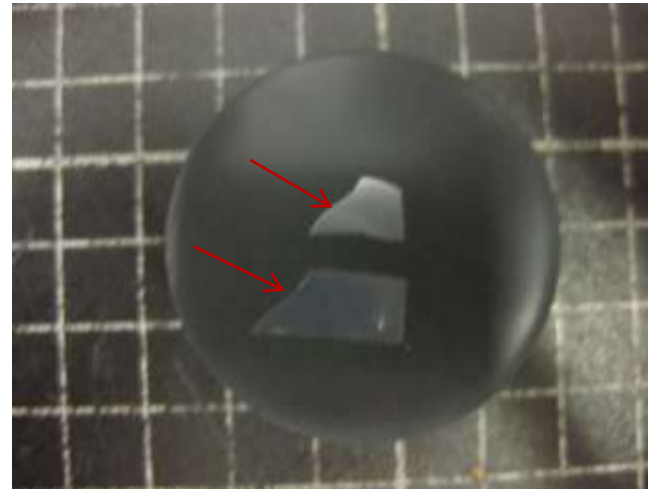
Snitt för metallografisk
undersökning, brottkanten löper
ca 2 mm från svetsens smältgräns

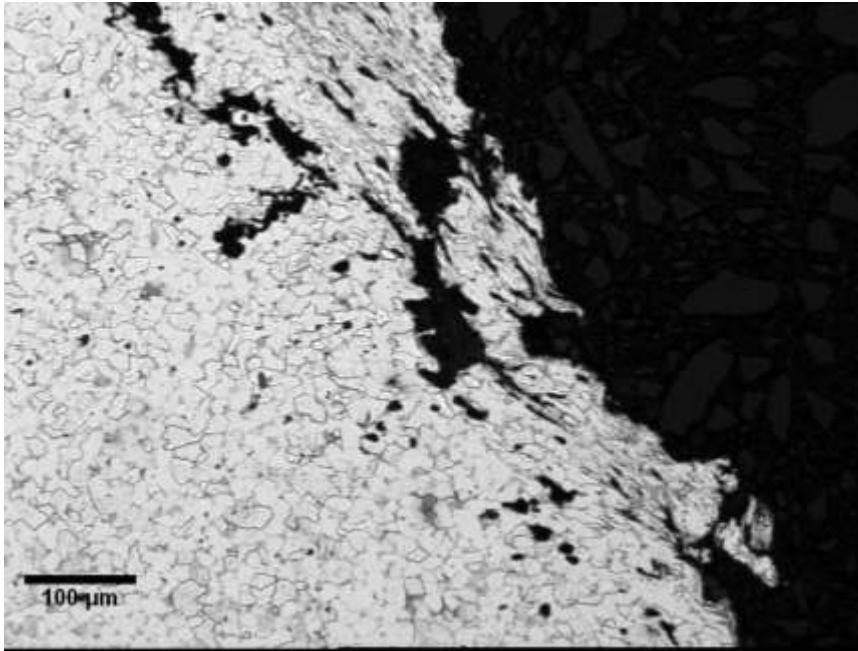
Interkristallina mikrosprickor i anslutning till brottet

- Interkristallina mikrosprickor och kaviteter vid brottkant - brottet har orsakats av krypning. Mer frekvent kavitetsbildning mot rörets ytteryta.
- En bit ned i godset förekommer inslag av kraftigt deformerade korn, dvs. slutbrott har skett i detta område.
- Krypsprickor (typ IV) har bildats och växt från rörets utsida.
- Typ IV-sprickor indikerar förhöjda axiella spänningar.

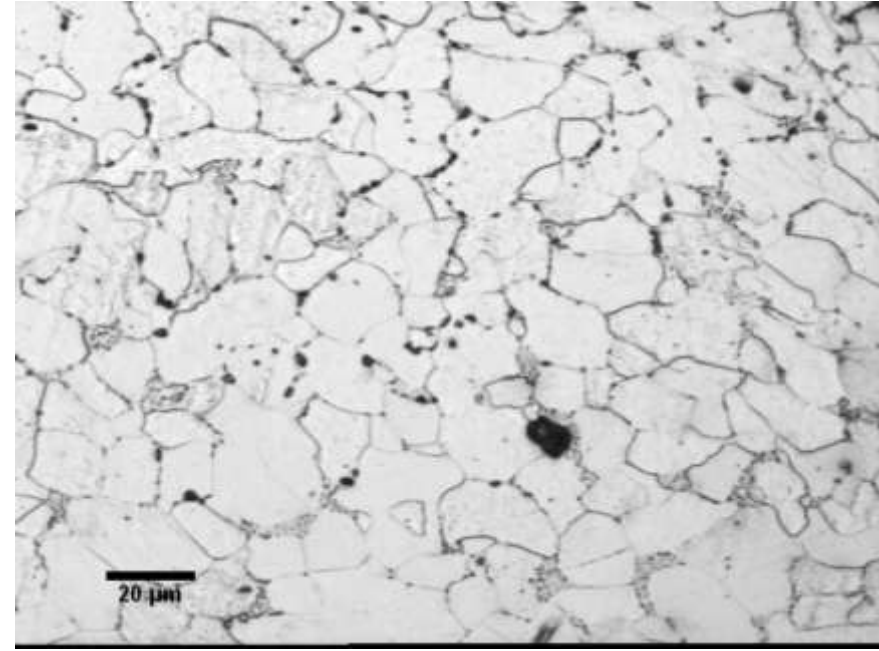
Rikligt med krypkaviteter i korngränser i områden nära ytterytan
