## ► Sprickbildning i rundskarv i kontinuerlig kokare

## ▶ Läckage i bottentub till sodapanna

## ► Svetsreparation av compoundtub i sodapanna

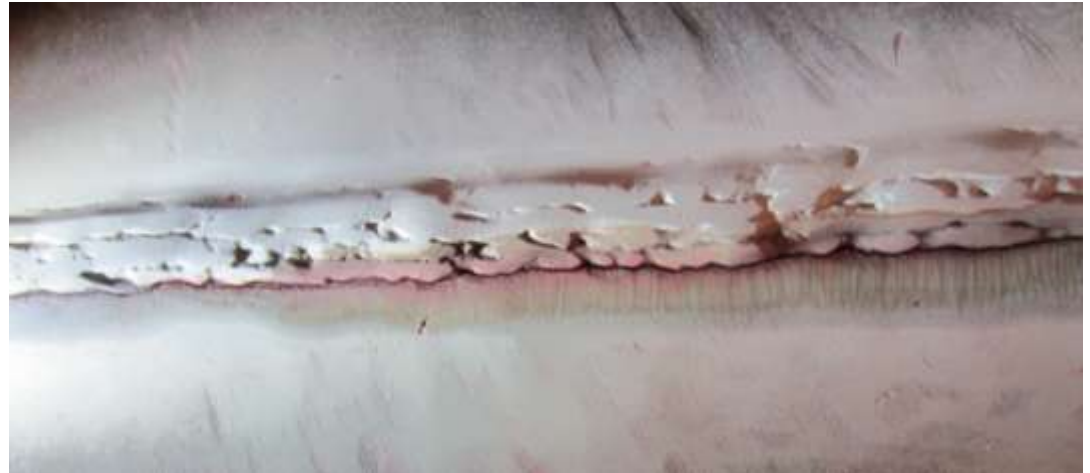
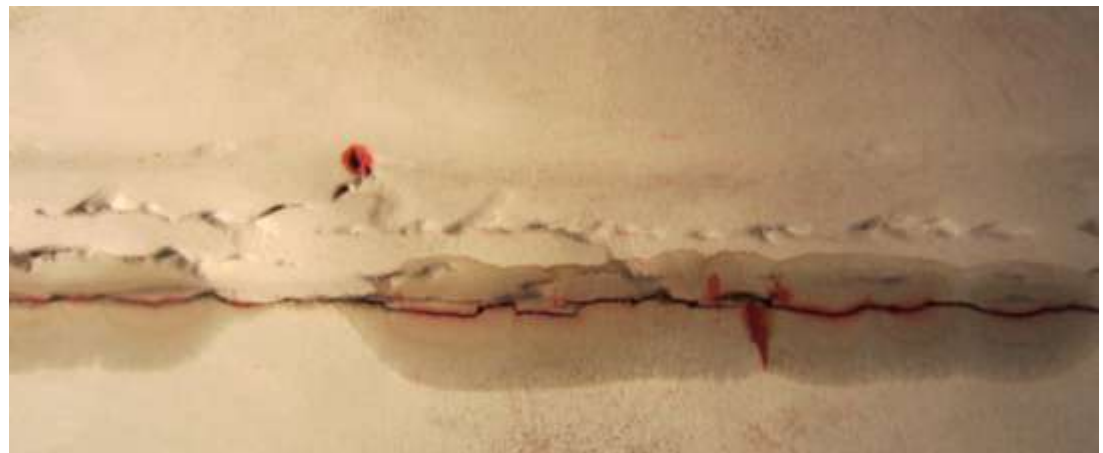
### Utseende från insidan

- Sammanhängande spricka runt hela omkretsen
- Sprickan följer svetsens undre smältgräns med några få undantag

- Alla delar av befintliga sprickor måste avlägsnas.
- Vid en svetsreparation måste minst ett lager närmast insidan svetsas med ett tillsatsmaterial som har bättre korrosionsegenskaper i aktuell miljö än det som hittills använts. Det är viktigt att detta lager når tillräcklig tjocklek och är helt tätt.
- Förutom att det sista lagret skall täcka hela det underliggande svetsgodset bör minst två extra strängar läggas under rundskarven mot kolmanganstålet.
- Övergången mellan den understa strängen och kolmanganstålet skall slipas så att en jämn yta med stor radie uppnås. Ett sådant förfarande minskar risken för återkommande angrepp och underlättar framtida ytprovning.

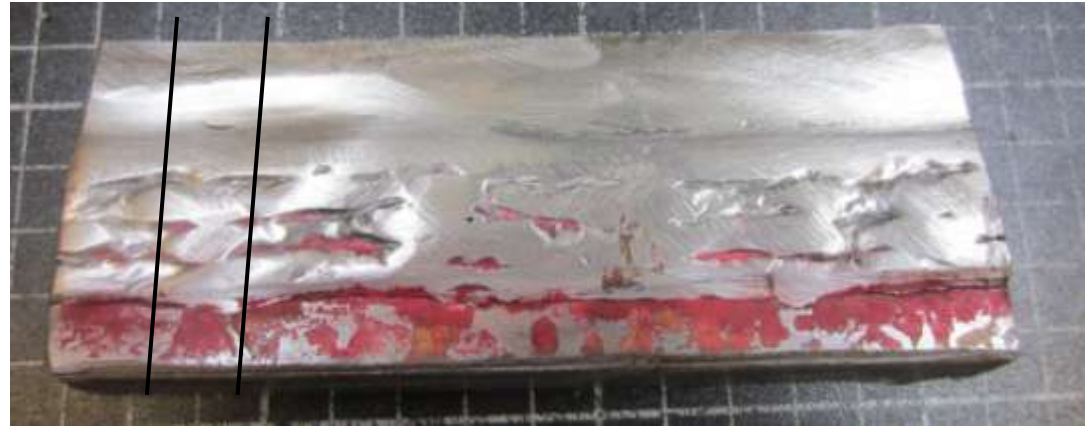
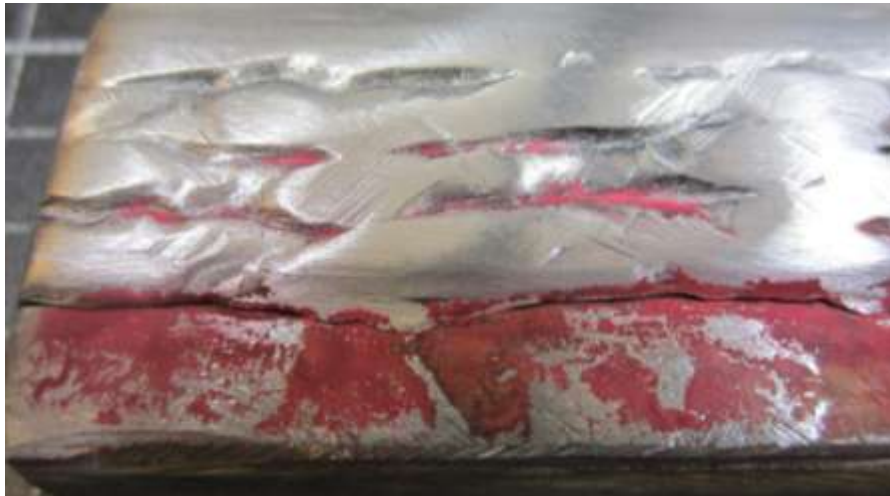
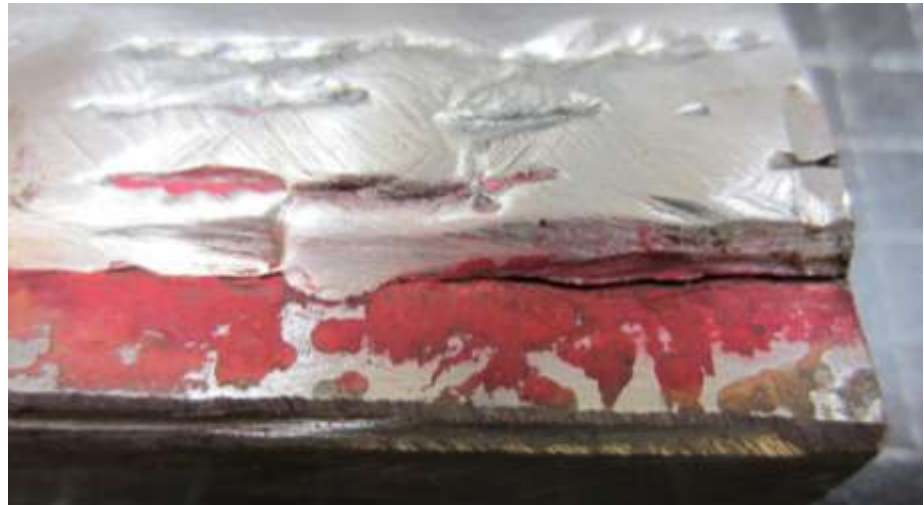
### Materialprov

- Provets totala längd 250 mm
- Innehåller svets och värme-påverkad zon på båda sidorna
- Provet sett från utsidan. Notera spricka längs svetsens underkant
- Lägen för två tvärsnitt markerade i bilden till höger

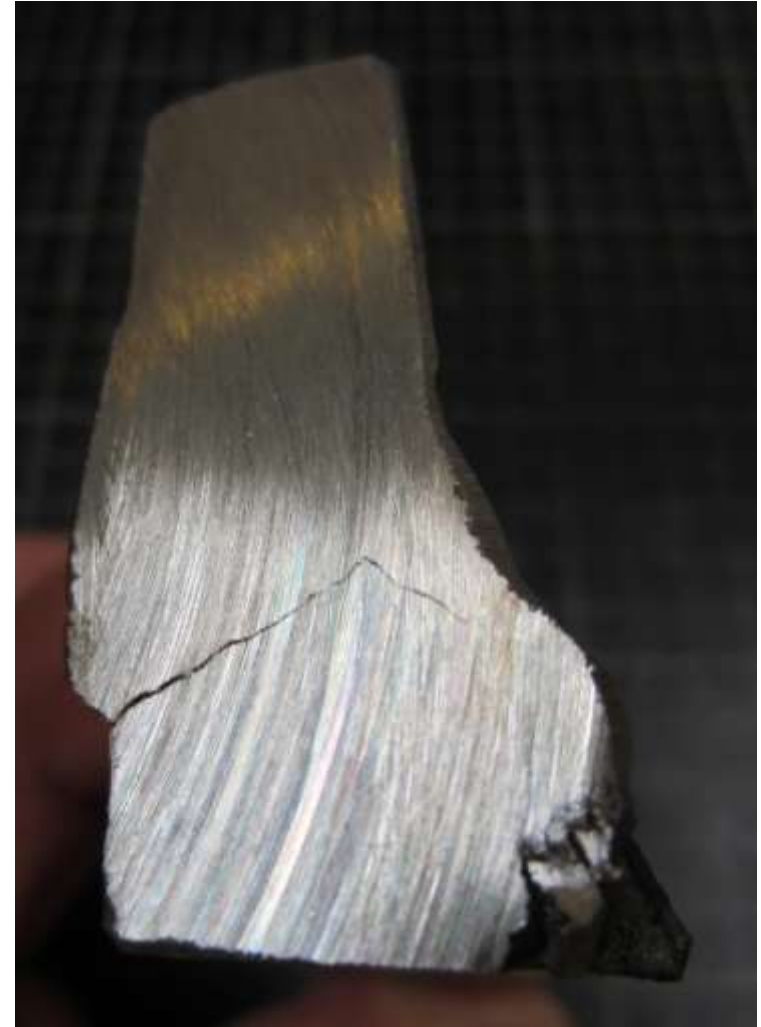
## Sprickbildning i rundskarv i kontinuerlig kokare Tvärsnitt 1

Kapsnitt före provberedning. Insidan till vänster.

- Endast en spricka
- Inga förgreningar
- Rak med viss tvekan
- Material ovanför svets LDX 2101
- Tjocklek 15 mm
- Material under svets SS-stål 2103
- Tjocklek 27 mm
- Tillsatsmaterial E2209T0-4

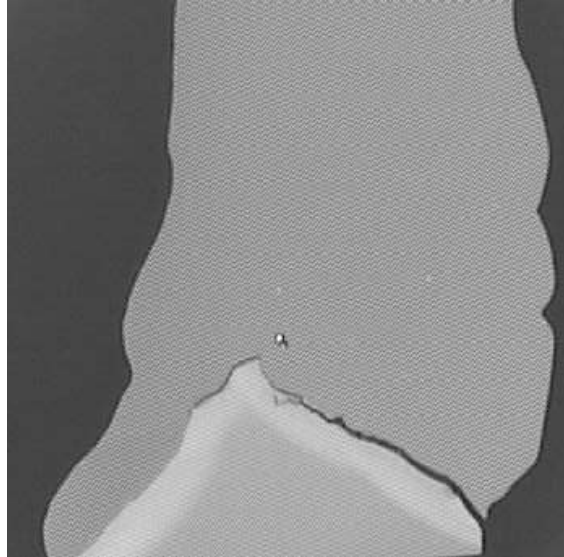
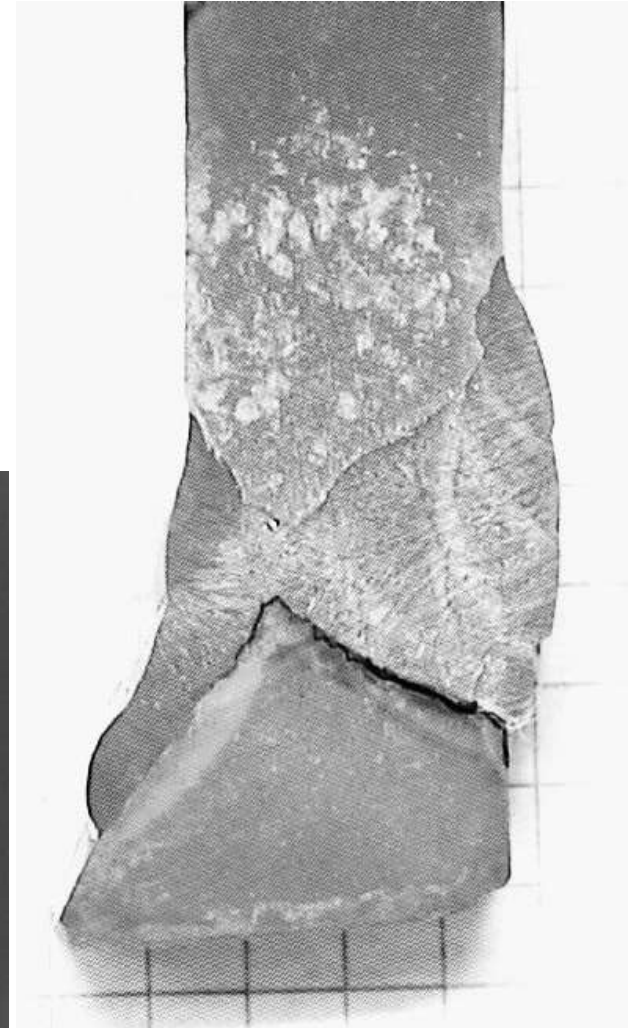
## ► Sprickbildning i rundskarv i kontinuerlig kokare Tvärsnitt 2

Etsat tvärsnitt

Sprickan följer svetsens smältgräns

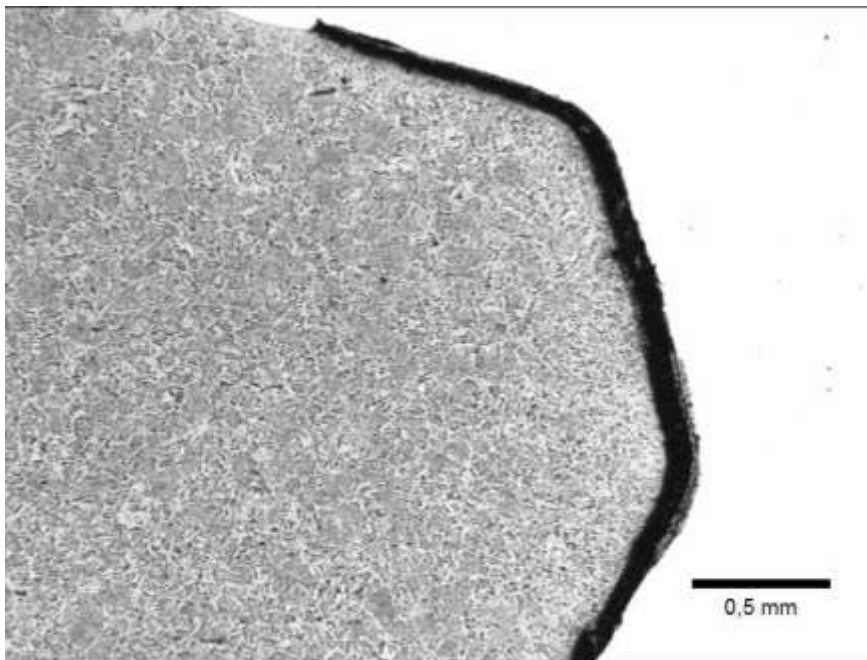
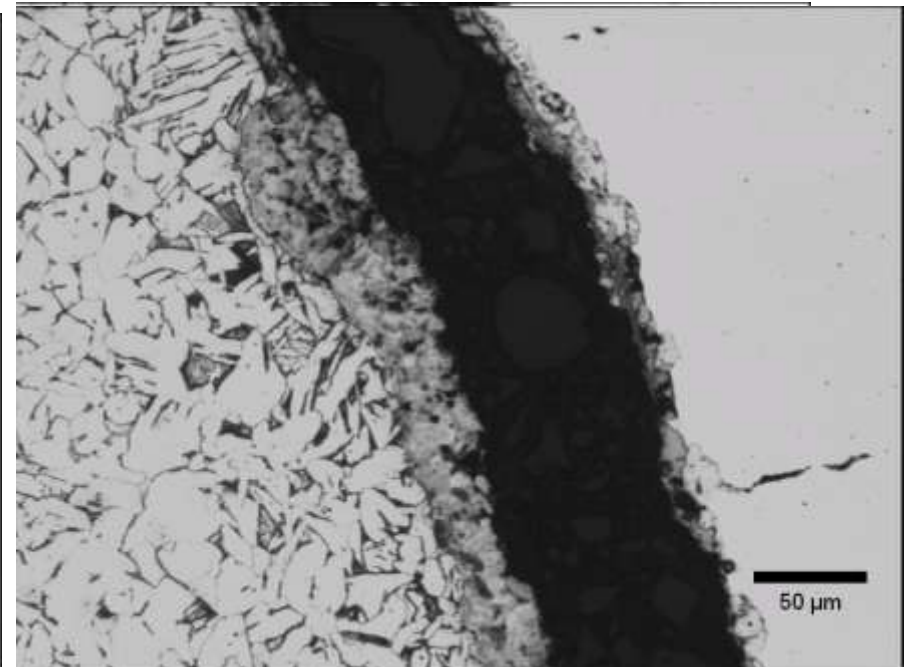
## ► Blandskarv kokcirkulationsledning Fabrik X/Fabrik Y, 2003

- Sprickan följer svetsens smältgräns mot kolstålet.
- Spricktillväxten har skett i en tunn zon av härdstruktur i HAZ

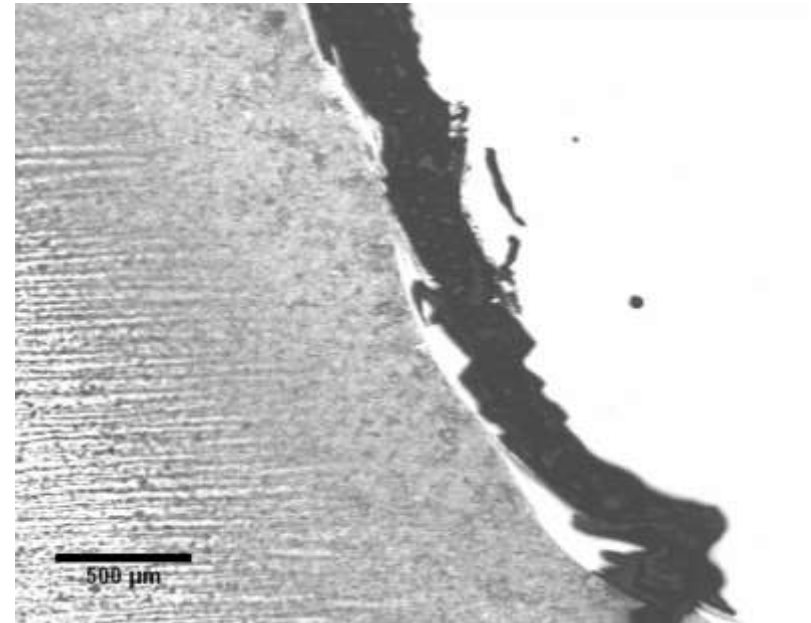
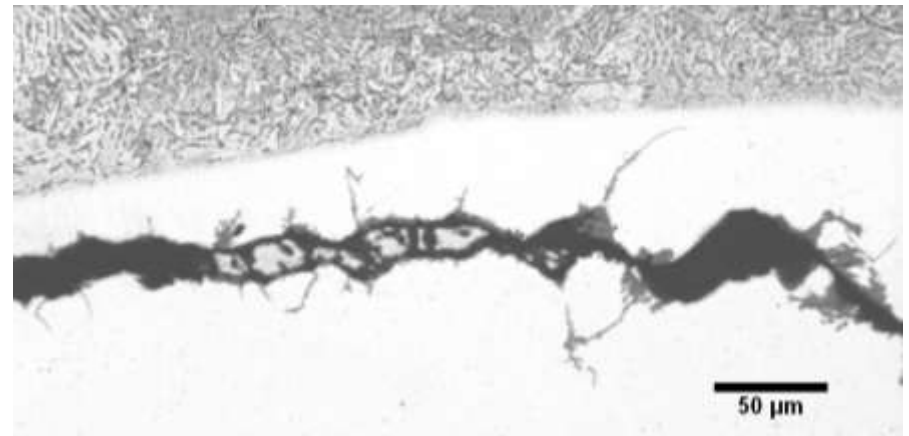
### Sprickutseende och spricktillväxt

- Sprickorna följer i hela sin längd fogformen.
  - Huvudsprickan är rak och endast i undantagsfall förgrenad. Däremot förekommer mikroförgreningar längs hela sprickan.
  - Inga sprickor i den värmepåverkade zonen hos kolmanganstålet.
  - Mikrostrukturen i svetsgodset är normal för det använda tillsatsmaterialiet. Ferrithalten uppskattades till ca 50 %. Någon avvikande mikrostruktur hos svetsgodset nära sprickan har inte observerats.
- 
- Sprickmekanism är spänningskorrosion
  - En sprickkänslig zon har utvecklats i svetsgodset nära kolstålet.

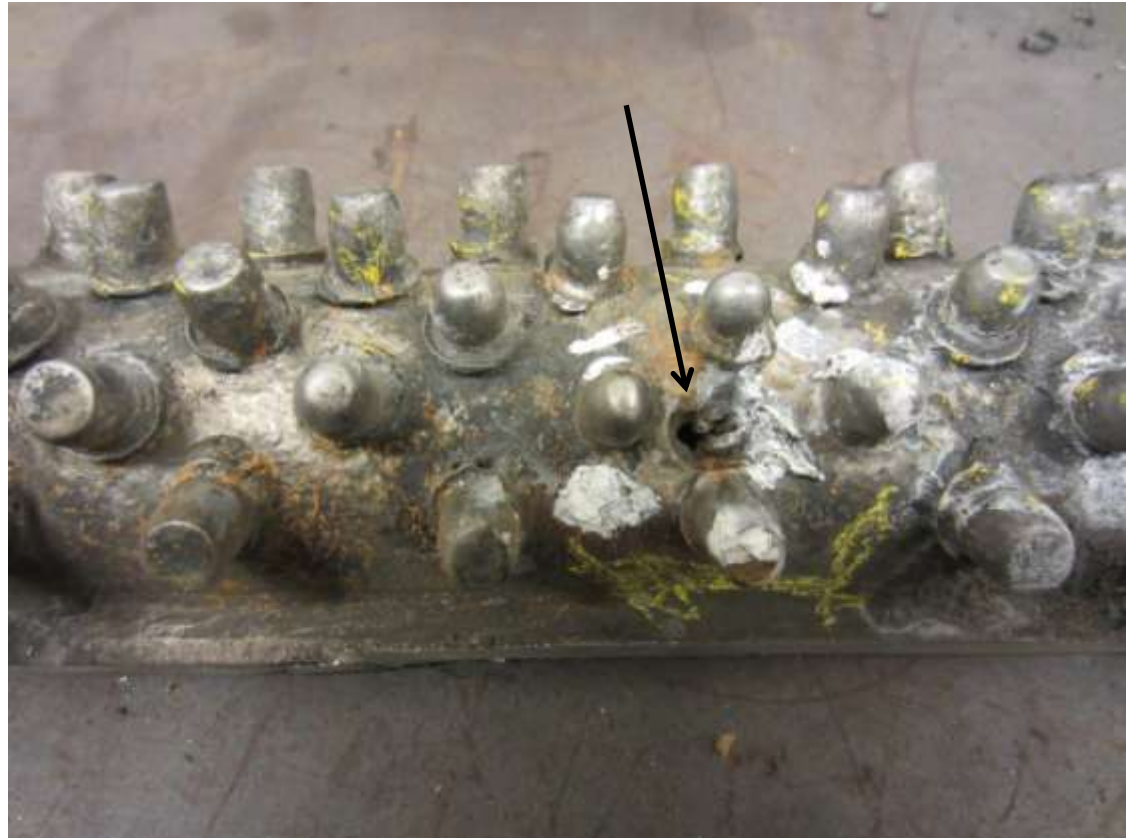
- Läckage mellan studdings
- Ett hål med diameter 4 mm
- Eroderade kanter och studdings runt om hålet

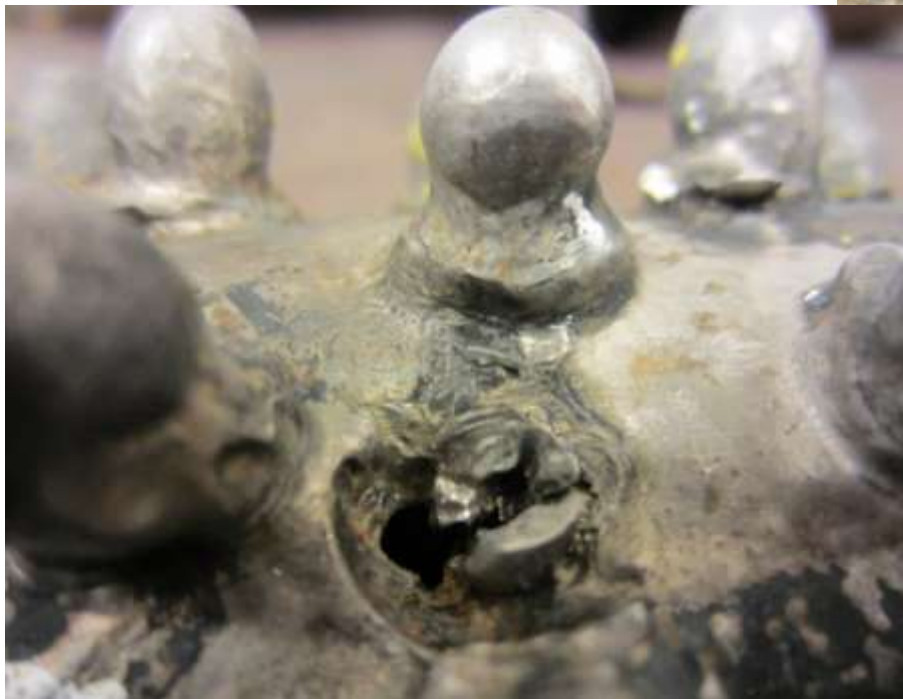
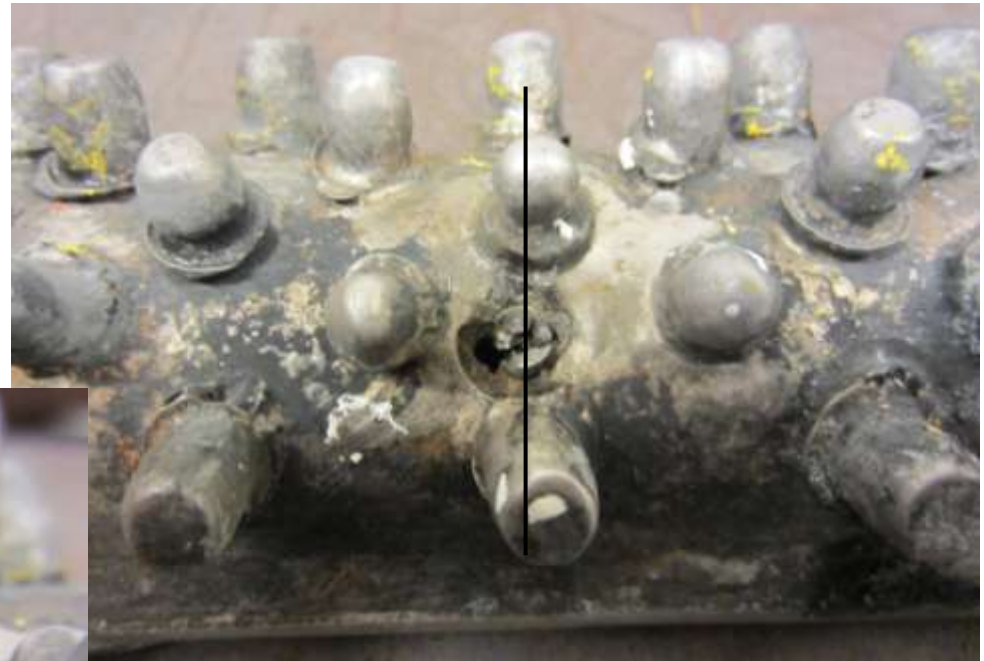
Cylindrisk formation bredvid hålet  
Vad kan det vara för nåt?

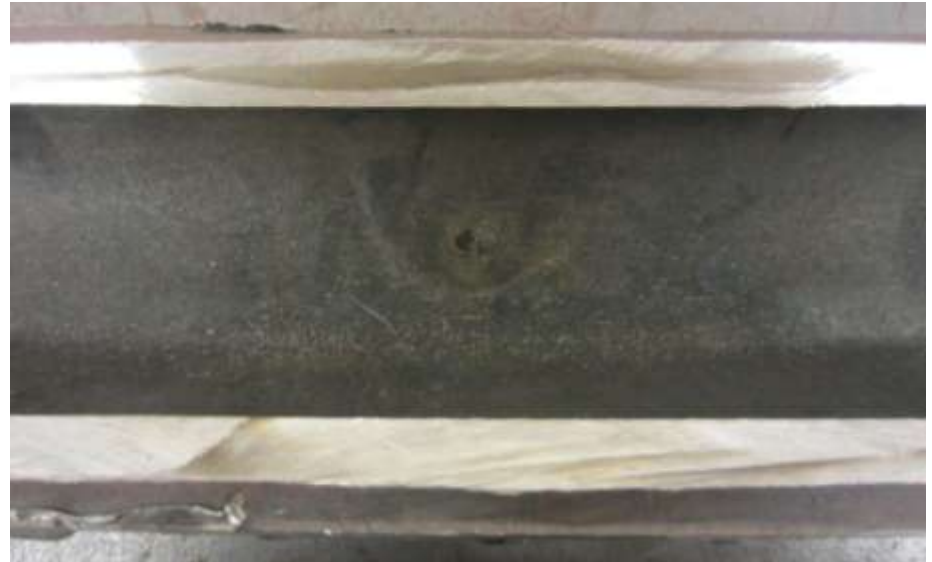
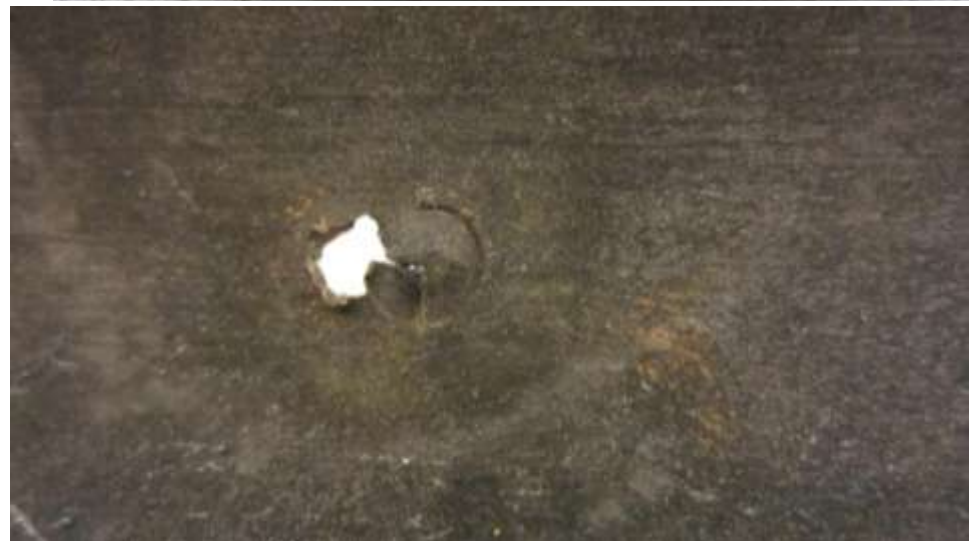
Den cylindriska formationen syns även på insidan

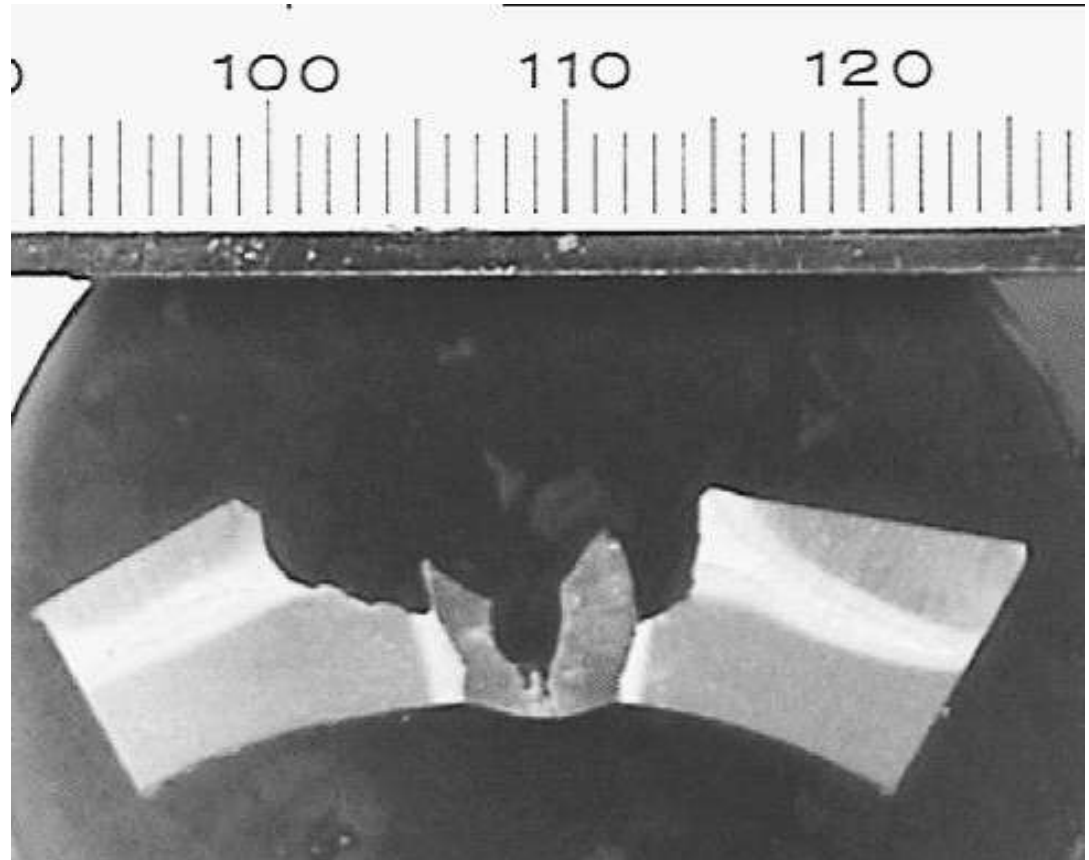
Ett tvärsnitt avslöjar det mesta

- Den cylindrisk formationen består av rostfritt svetsgods, d.v.s. smältsvetsning har gjorts.
- Kemisk sammansättning hos svetsgods: 7%Cr, 6% Ni, 4%Mo
- Den sträcker sig genom hela tubväggen
- Den har orsakat tydlig värmepåverkan i tubmaterialet

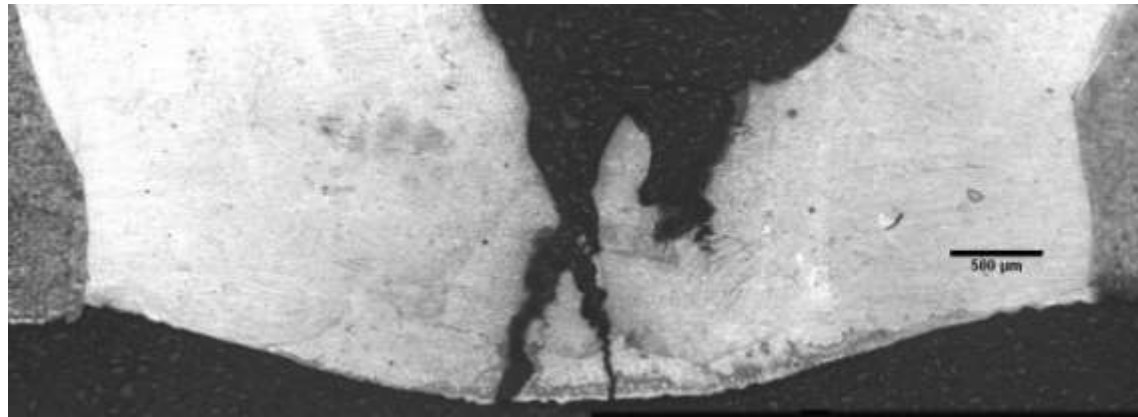
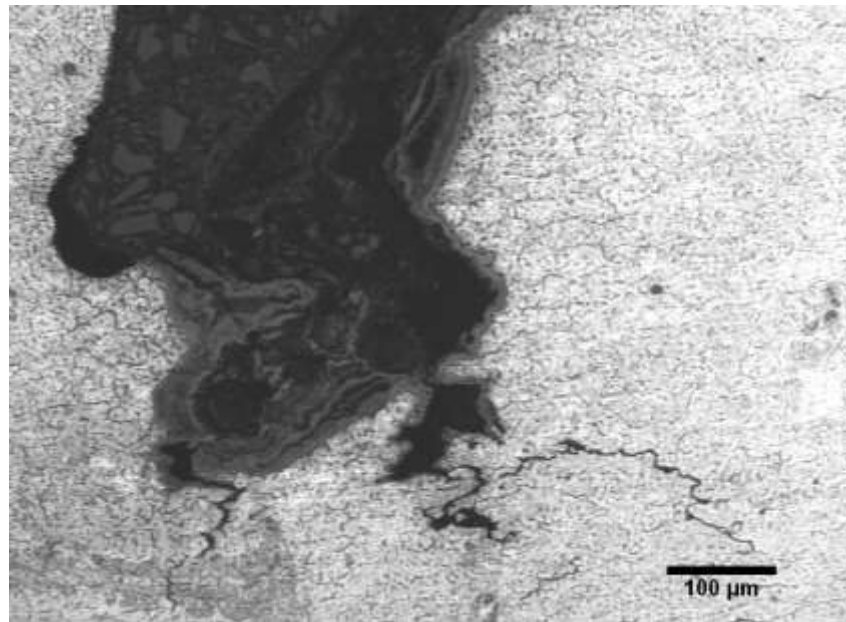
Det rostfria svetsgodset innehåller ett flertal varmsprickor.

Kan läckaget startat från sådana?

- När har ingreppet gjorts?
- Vem har gjort det och varför?
- Kan det finnas fler sådana här ingrepp i pannbotten?
- Går det i så fall att hitta med OFP?

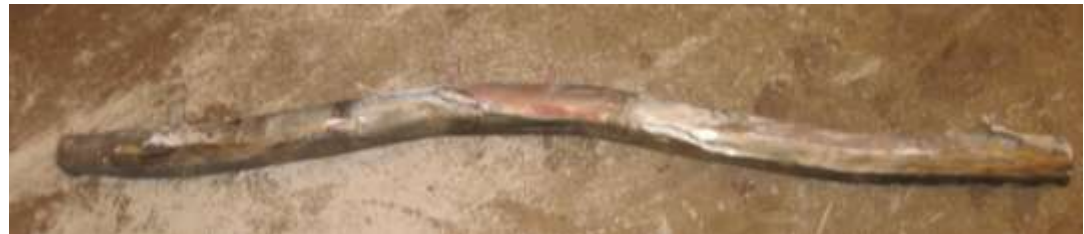
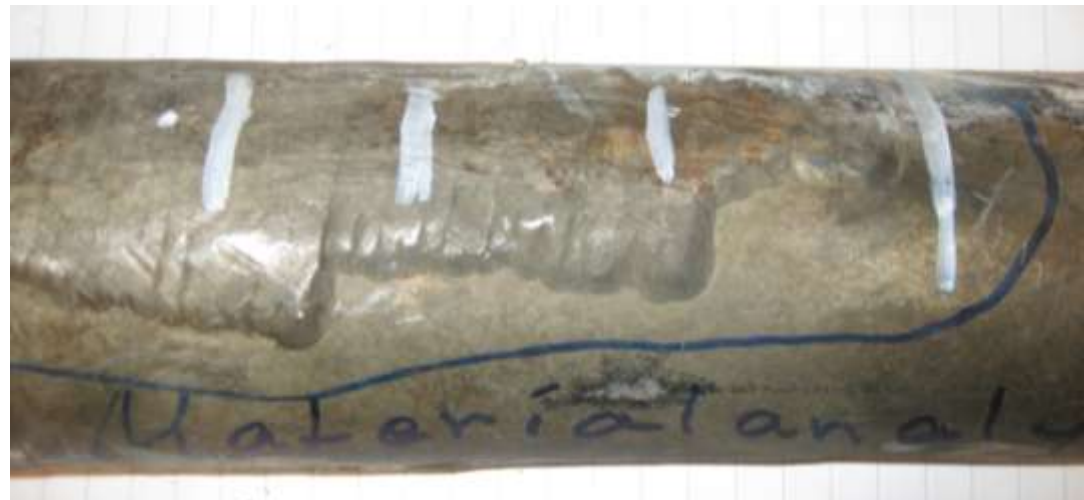
- Compoundtuben består av en rostfri ytterkomponent av rostfritt stål motsvarande 1.4307 och en tryckbärande innerkomponent av olegerat stål motsvarande P265.
- Detekterade sprickor i ytterkomponenten har slipats bort.
- Bortslipat material har ersatts med svetsgods.
- Liknande reparationer har gjorts vid flera tillfällen.
- Tubprovet har undersökts för att klarlägga om den tryckbärande innerkomponenten skadats av reparationen.

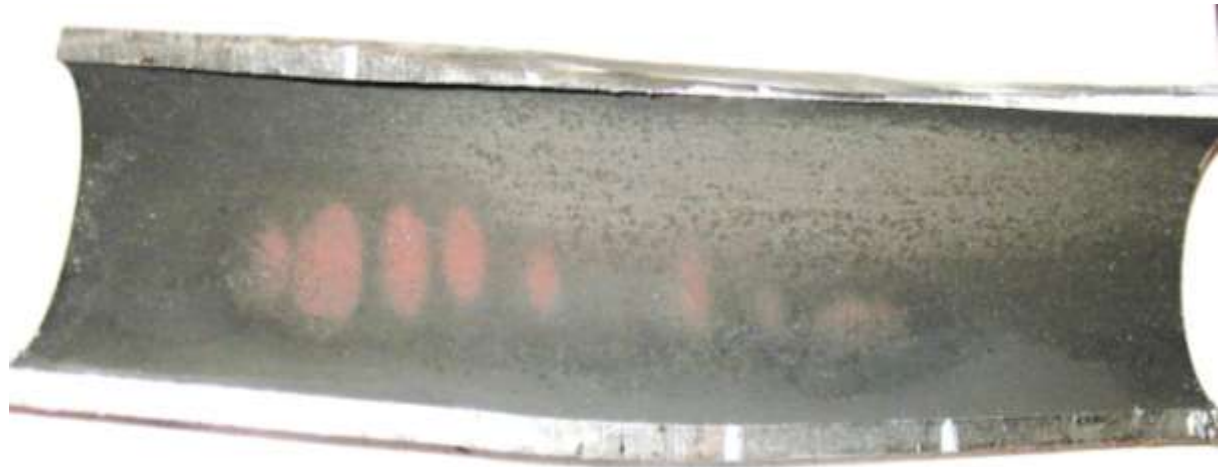
Påverkas magnetitskitet som skyddar tuben från korrosion från vattensidan?

- På tubens insida finns tydliga spår av svetsreparationen i form av rödrost.
- Vid undersökning av tvärsnitt konstaterades att angreppen var temporära och områdena hade återpassiverats när pannan tagits i drift efter reparationen.

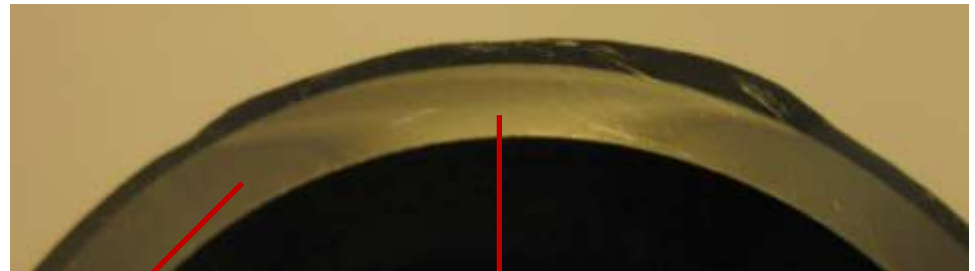
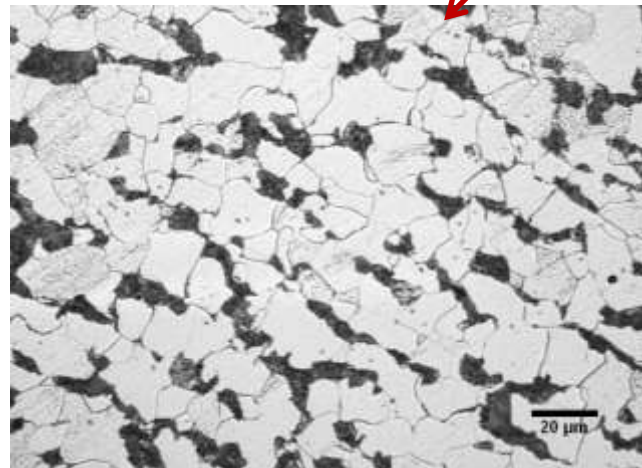
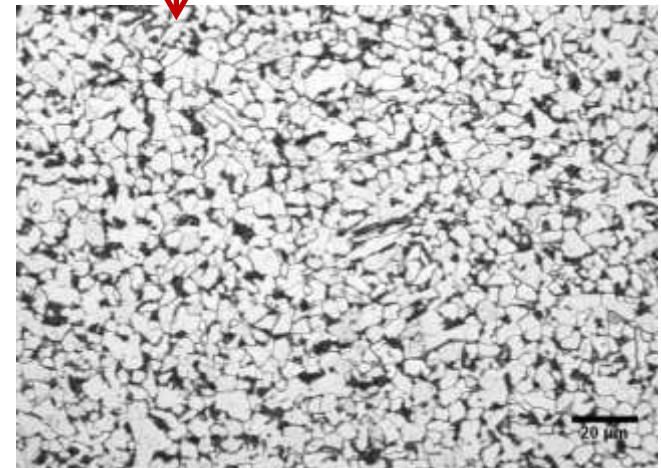
Hur påverkar svetsreparationen den tryckbärande innerkomponenten?

- En tydlig värmepåverkan finns genom hela godset i innerkomponenten i form av normalisering, dvs temp över 750 C.
- En normalisering behöver nödvändigtvis inte innebära försämrade egenskaper.

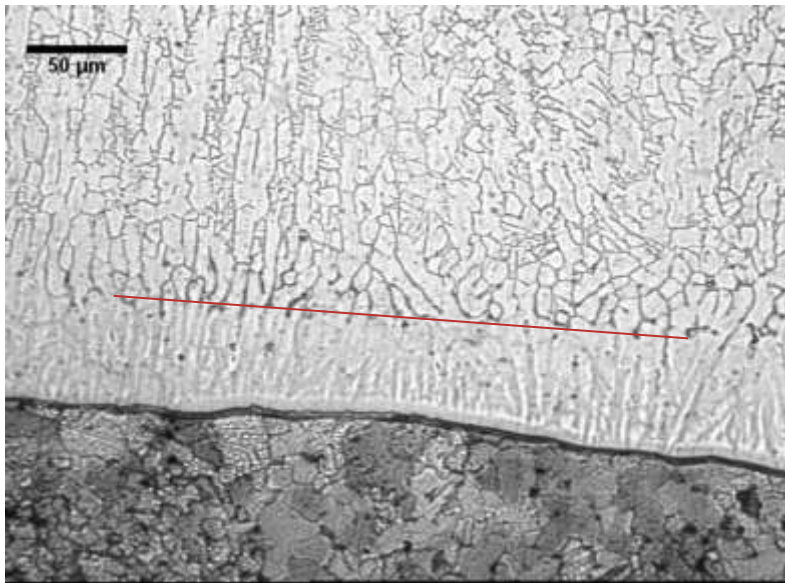
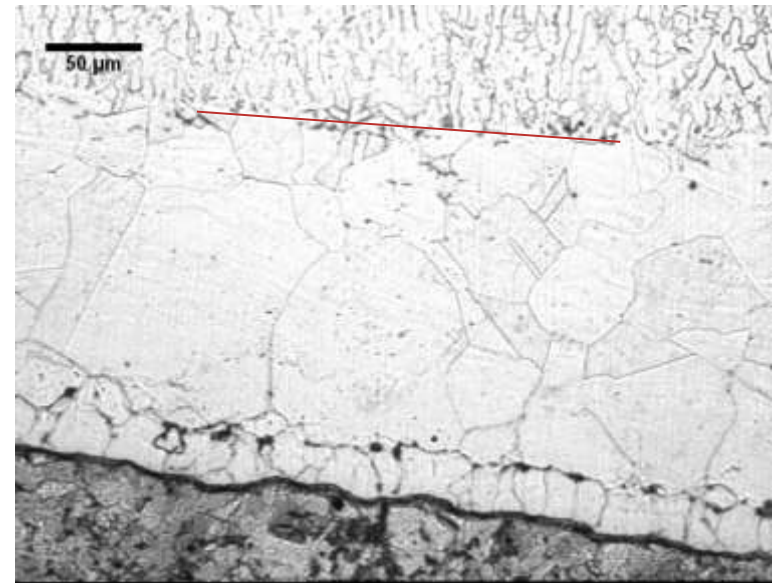
Har slipning/uppsmältning gjorts i den lastbärande innerkomponenten?

- Svetsreparationens smältgräns ligger som minst på ett avstånd av 50 mikrometer från gränsen mellan ytter- och innerkomponent.
- I det aktuella fallet har inte den ursprungliga tjockleken i innerkomponenten påverkats av reparationen.

- En korrekt utförd svetsreparation behöver inte nödvändigtvis innebära ökad risk för skador.
- Även flera reparationer kan göras utan att sådana risker ökar.
- Varje reparation innebär dock en påverkan på materialet i flera avseenden. De egenskaper som specificerats i leveranstillstånd kan därför inte garanteras efter en reparation.
- Sannolikheten är dessutom stor att slipning eller uppsmältning från svetsning görs av den tryckbärande innerkomponenten, vilket är omöjligt att visa med OFP.
- **Varje svetsreparation bör betraktas som en temporär lösning som skall åtgärdas så snart tillfälle ges.**
