► Kokarhaveri 2012 V32

Kontinuerlig kokare

- Tillverkare KMW
- Tillverkad 1981
- 65 m hög
- 1270 m³
- 10 bar
- 200 C
- 56 ton/timme

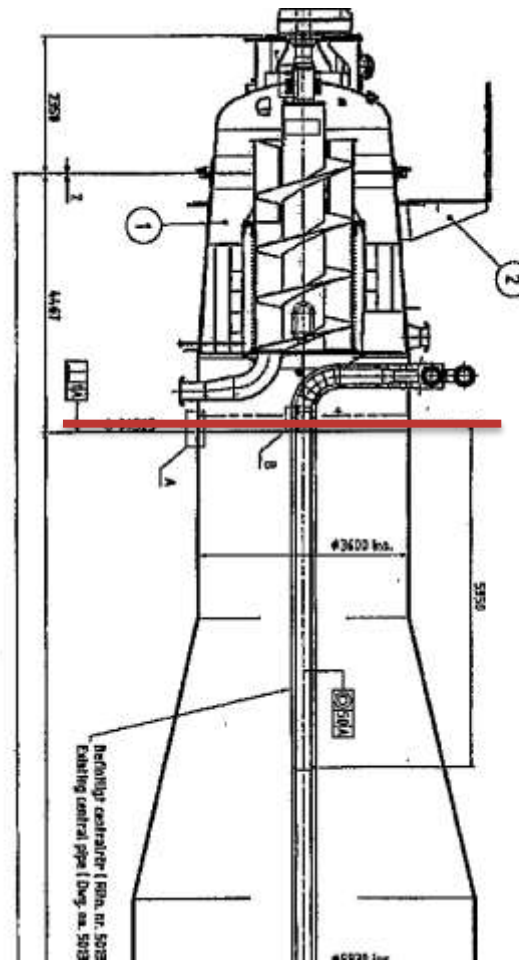
► Kokartoppen utbytt 2007

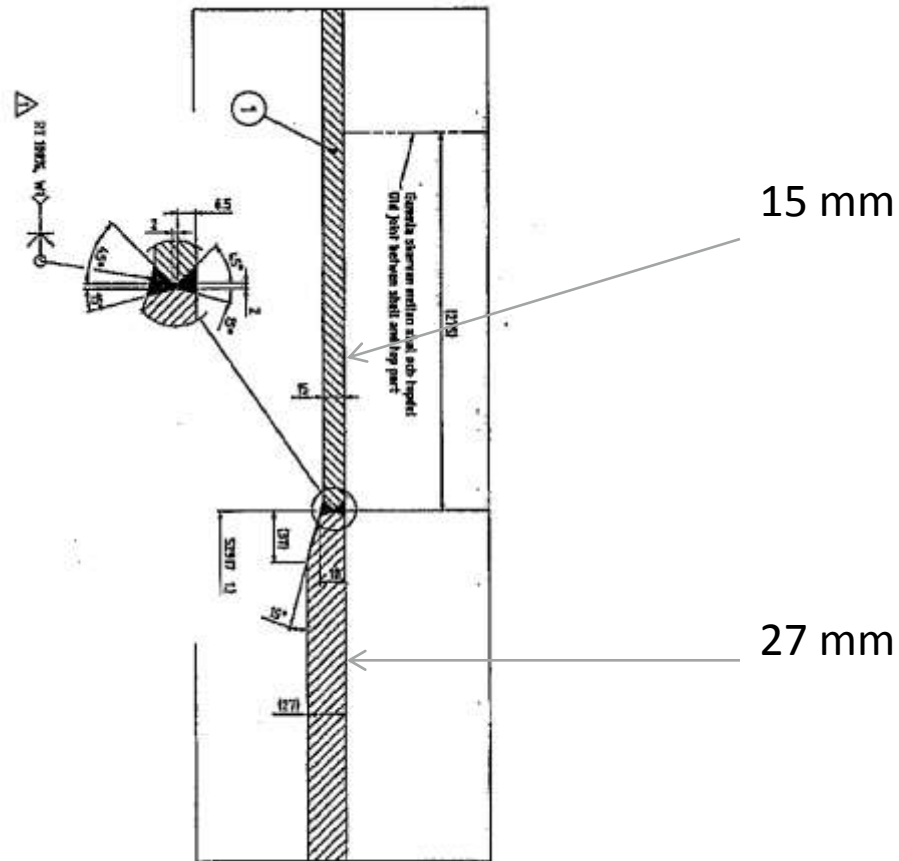
▶ Havererad svetsskarv mellan duplexstål och kolstål

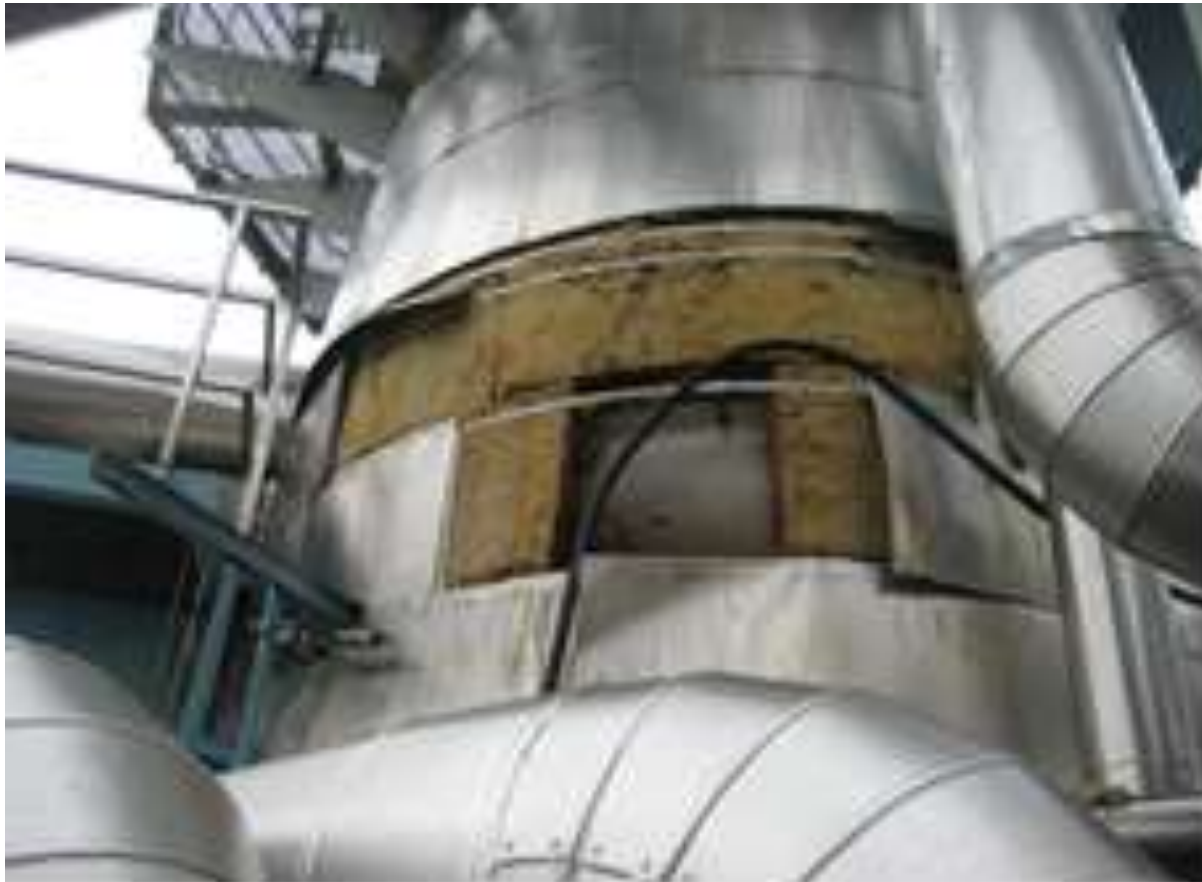
- ▶ **Avisolering utfördes för att undersöka läckaget. Skarven ligger i nederkant i det avisolerade området.**

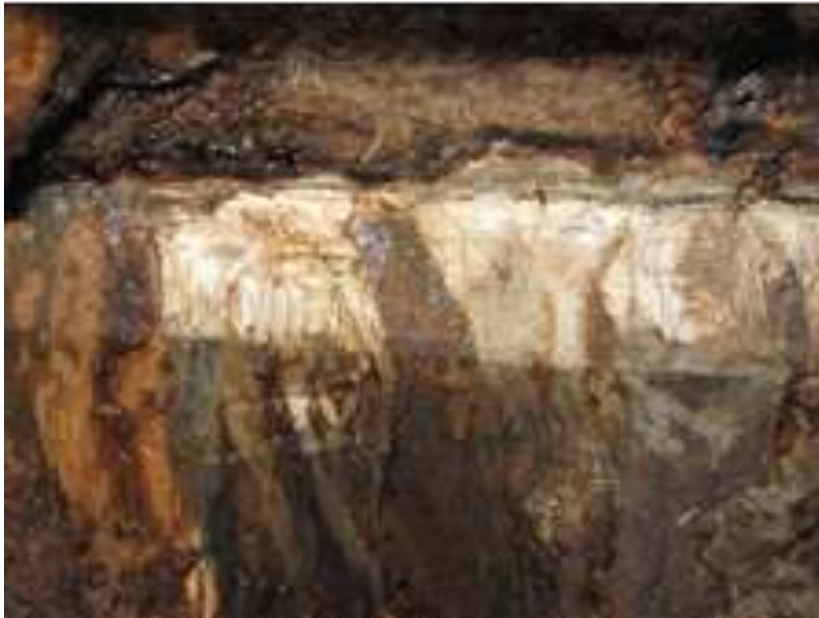
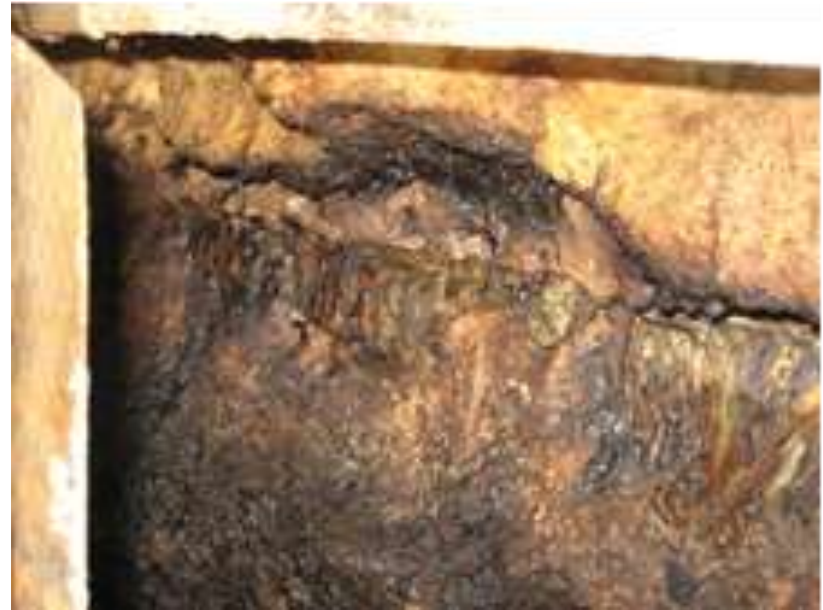
- ▶ **Genomgående läckage konstaterades i underkant på svetsskarven. Längd ca 700-800 mm.**

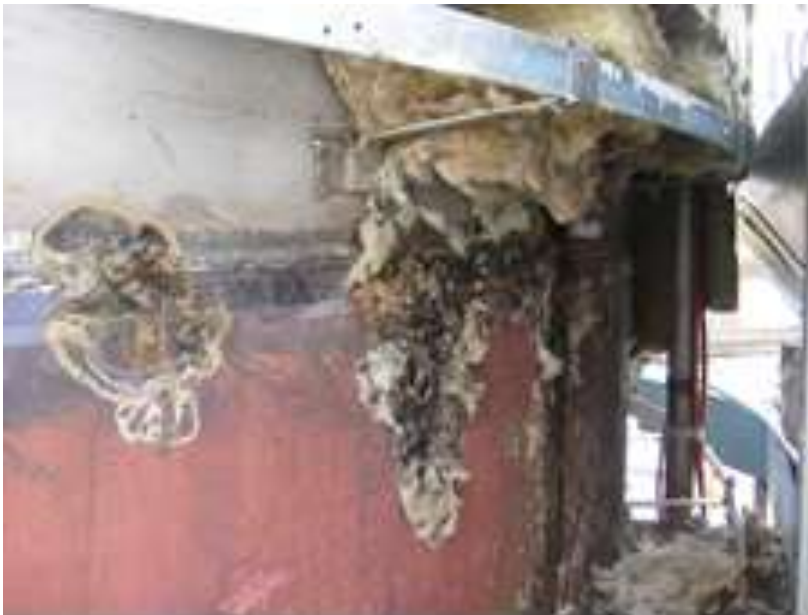
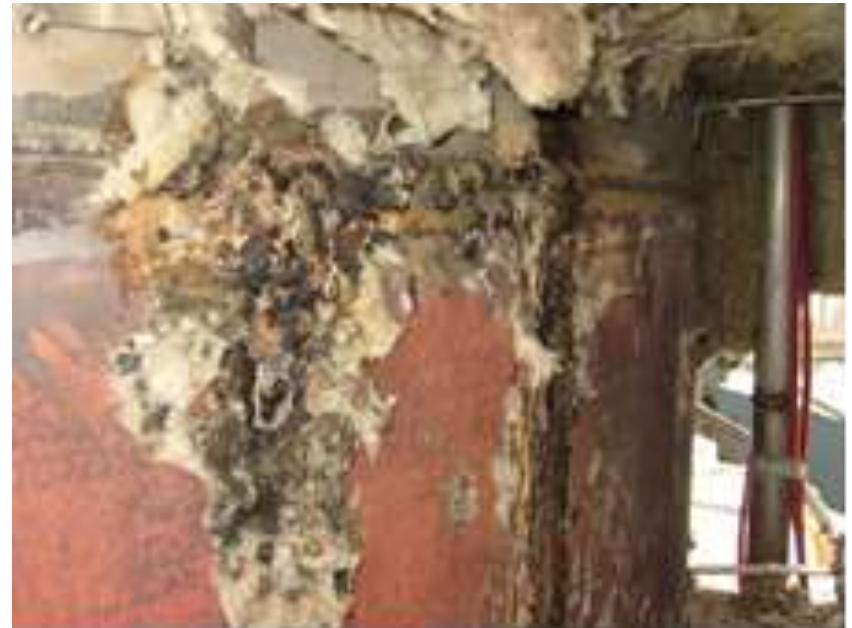
- ▶ **Avisolering utfördes av hela skarven utvändigt.**
Ytterligare genomgående läckage i skarven konstaterades.

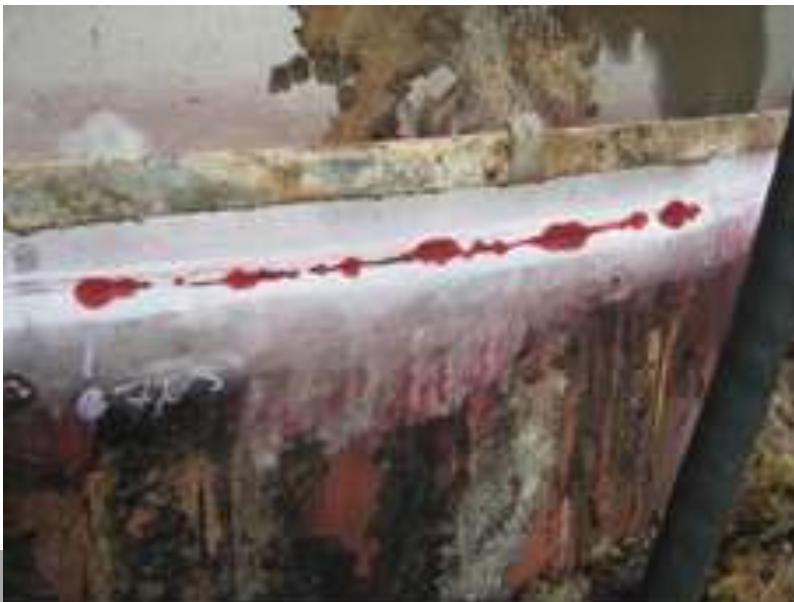
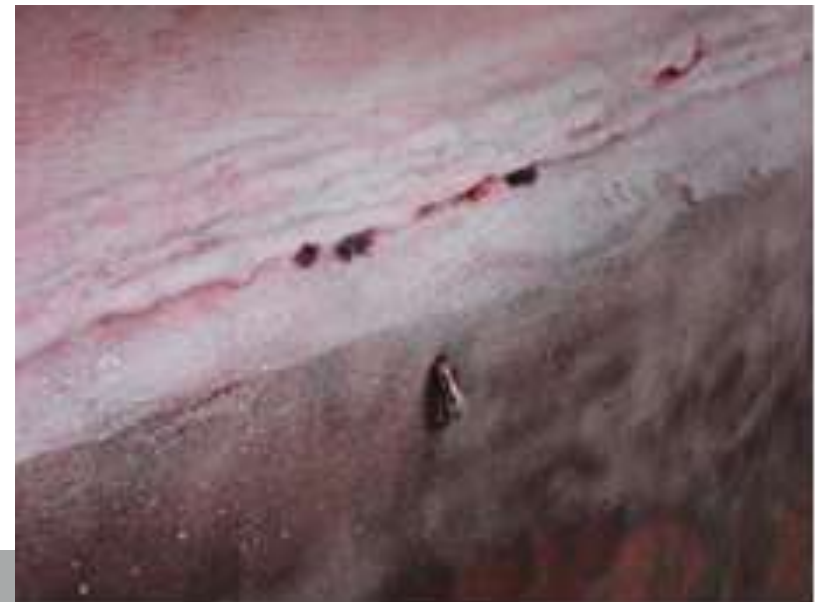
▶ PT-provning utfördes av hela skarven utvändigt.

13 stycken indikationer på sprickor hittades,
varav 10 st var genomgående.

Den längsta genomgående sprickan var 700 mm
lång.

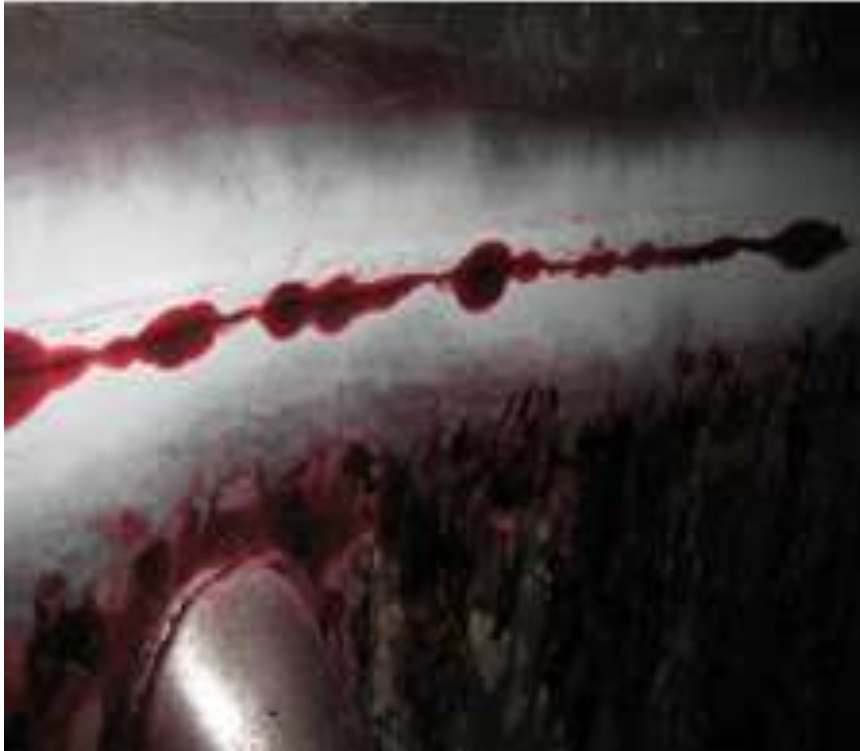
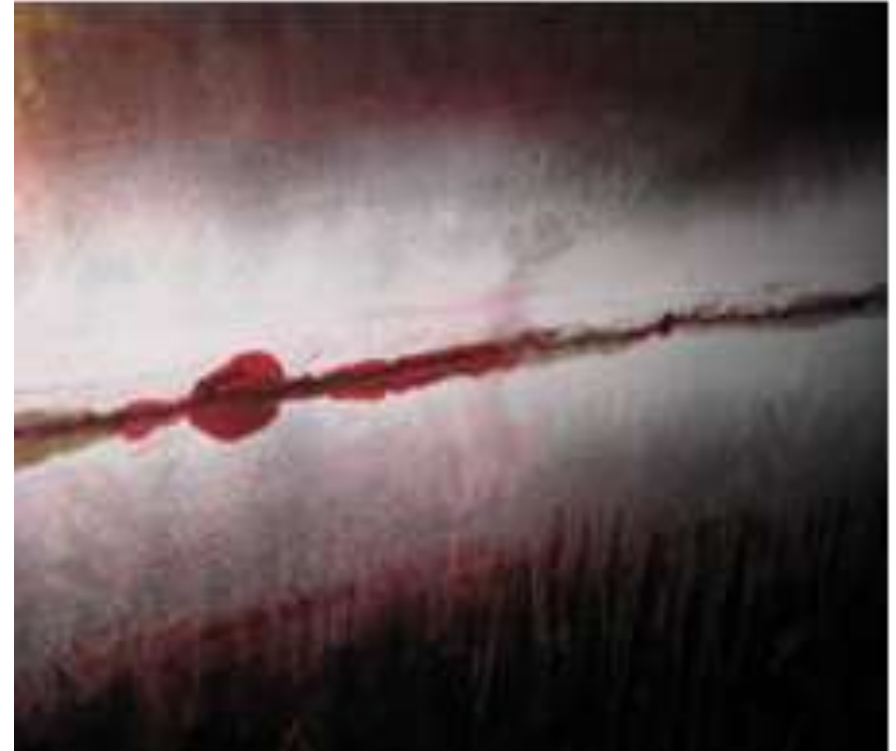
- ▶ Skarven var sprucken i hela dess omkrets (11,5 m).

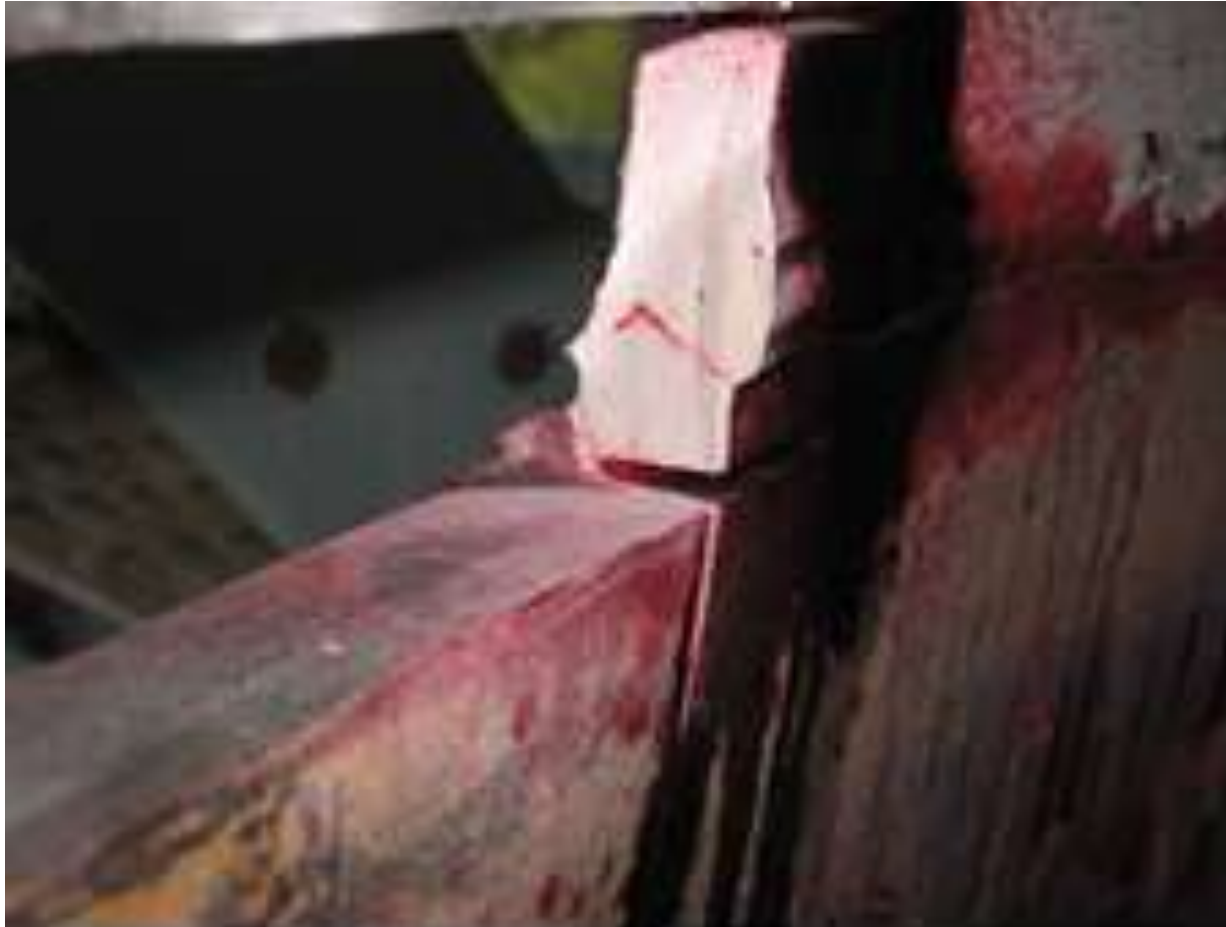
- ▶ Sprickan följer fogberedningen i kolstålet med början i svetsdiktet.

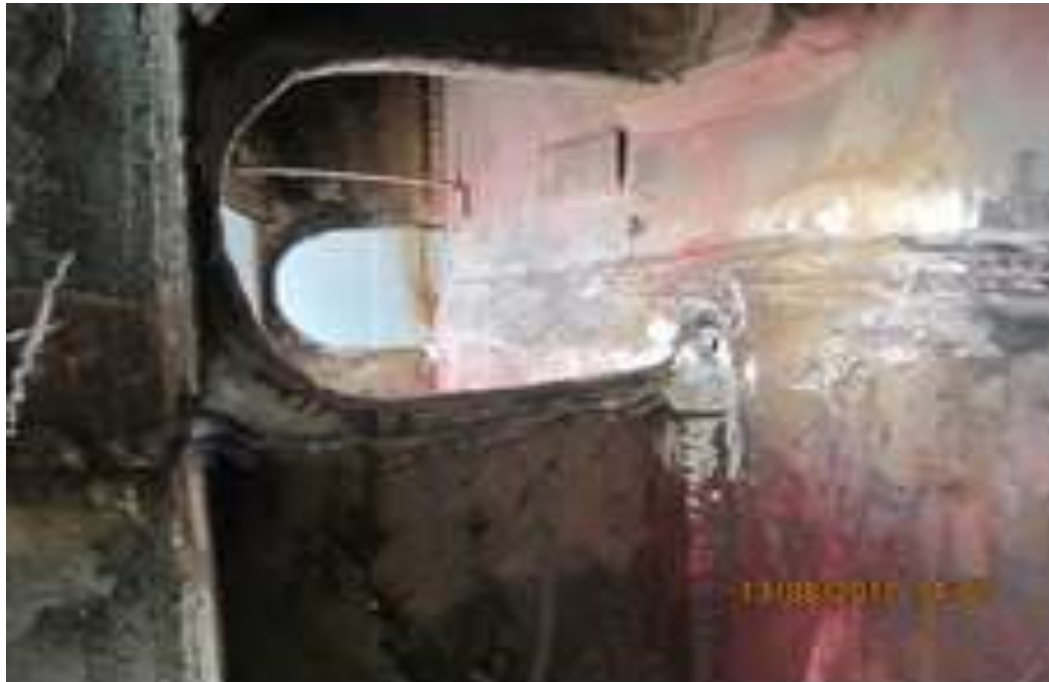
► Urslipningar i stagplåtar på utsidan.

Kontroll gjordes även av urtagningar på utsidan av stagplåtar för gretingsplan, kokarkran m.m.

Urtagningarna slipades så att det blev mjuka övergångar. Smärre reparationssvets utfördes.

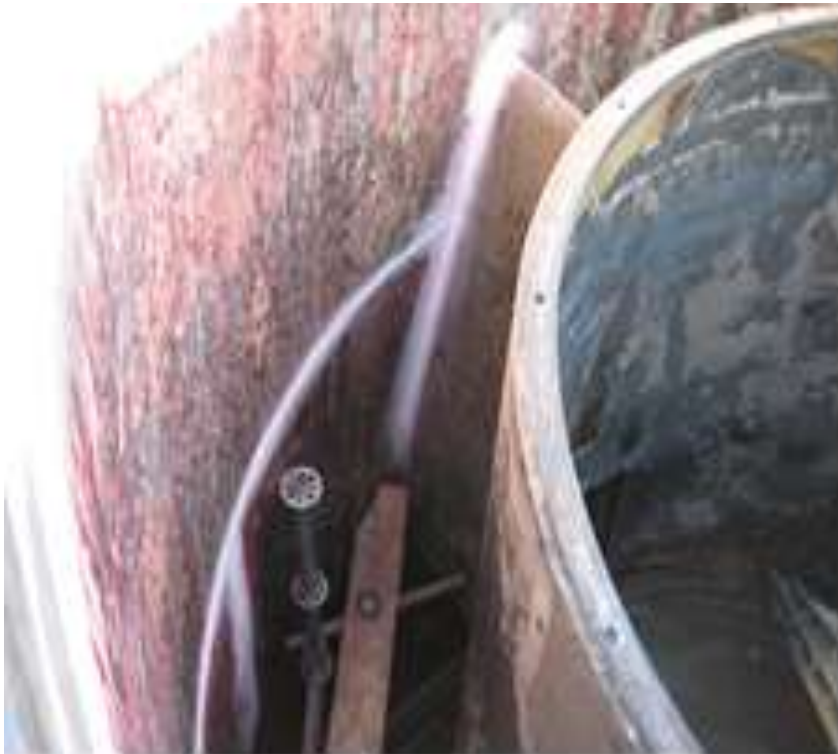
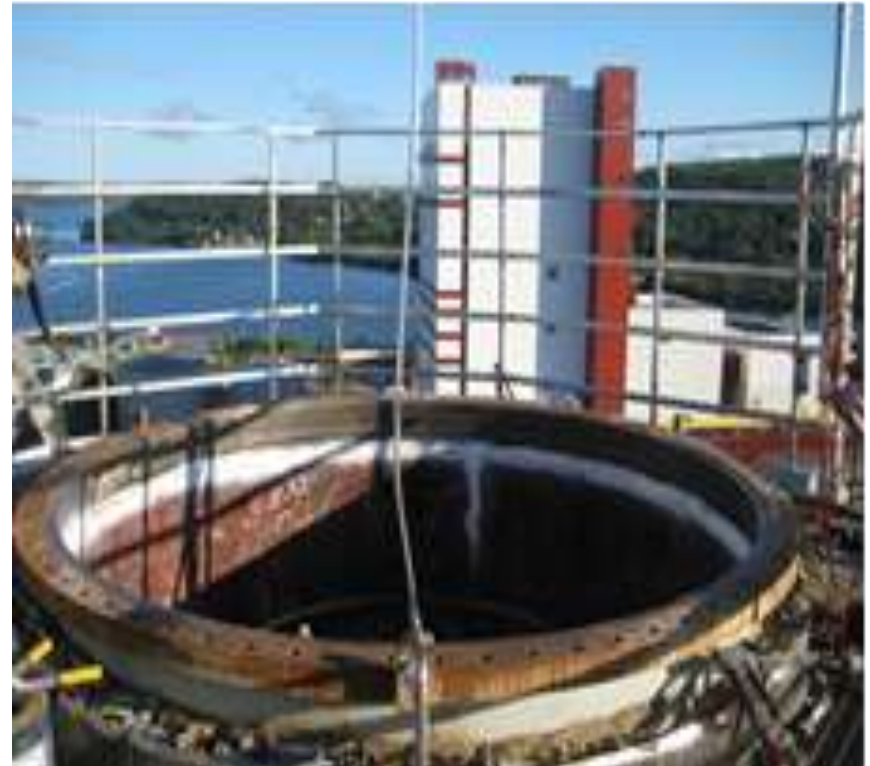
- ▶ **Kontroll av resterande svets i kokartoppen (duplex-material) utfördes med PT-provning. Inga indikationer hittades.**
