SKOG 2013

Sodapannehaveri efter läckage i bottentub

Lite data gällande sodapannan

Tillverkare: Götaverken år 1988

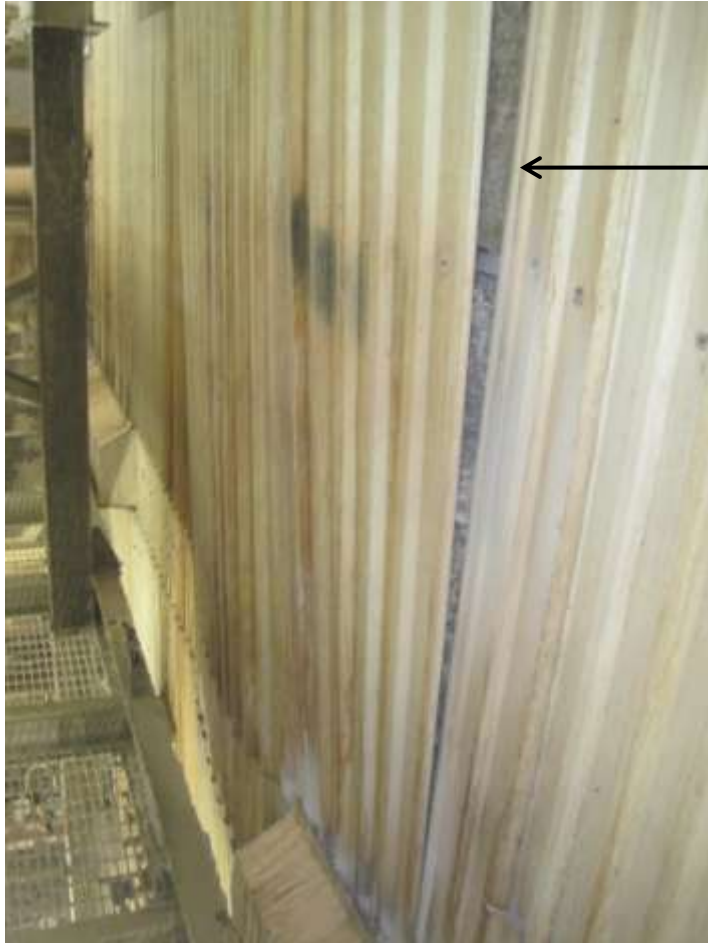
- Isolerplåtarna på båda sidorna om näsutrymmet det s.k. björnidet buktade ut.
- Att det fanns en något mörkare fläck i bädden på botten.
- Lut hade blåst ut från lutspruteöppningarna.

Isolerplåtarna vid sidoväggarna i höjd med björnidet var missfärgade p.g.a. hög temperatur och hade tryckts loss från väggen.

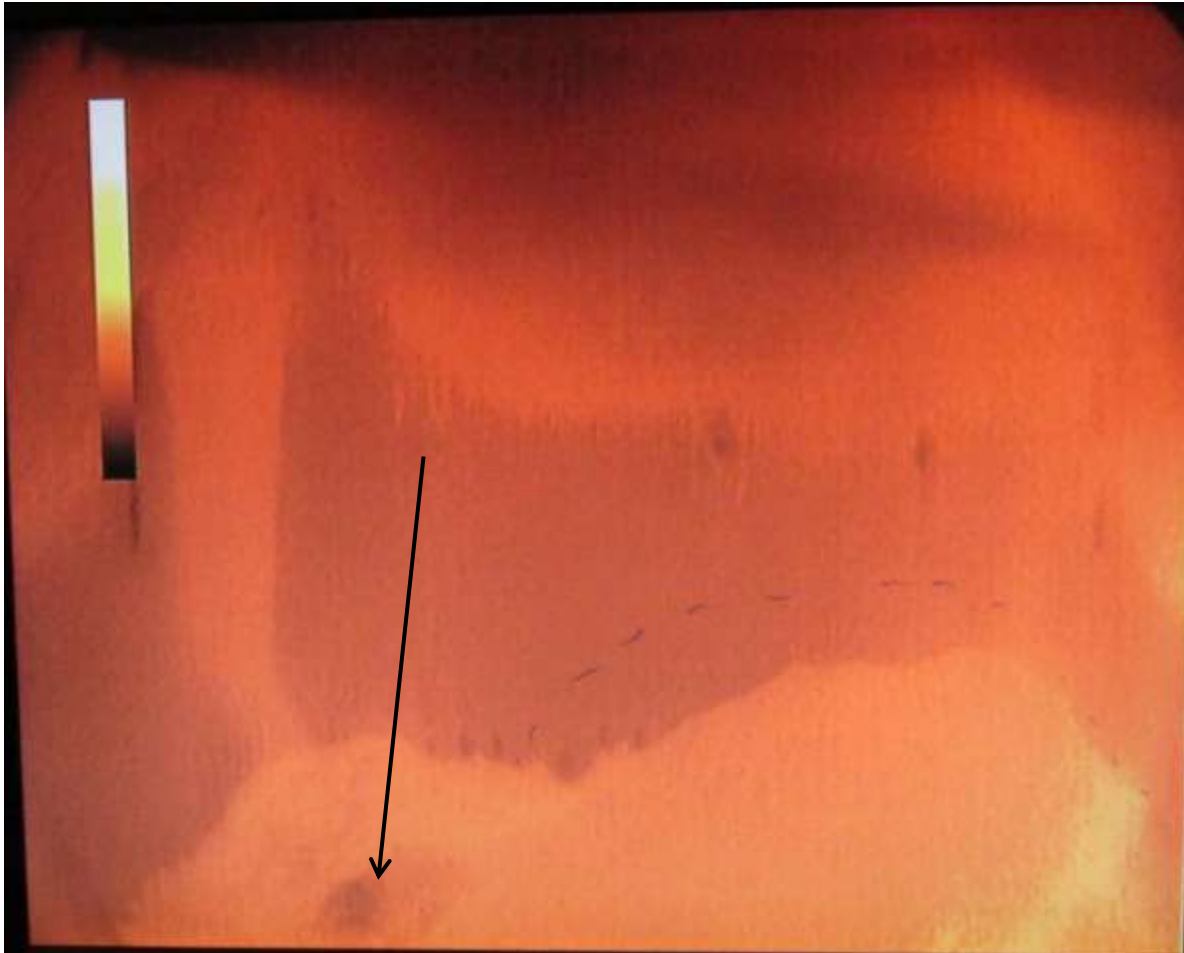
Här ser man den mörka fläcken i botten via bäddkameran

- Den mörka fläcken i botten på pannan som setts på bäddkameran trodde samtliga berodde på ett ras från väggen, Metso Power hade personal på plats som höll på att trimma in pannan de hade också sett fläcken och då kontrollerat alla askredlar men inte upptäckt något misstänkt.
- För att kunna göra en bättre avsyning utifrån belystes fläcken från lutspruteöppningarna och då kunde man se att var en grop med vätska i.
- Ett skyddstak monterades och när bädden stelnat erforderlig tid vattentvättades området för att möjliggöra okulärgranskning av bottentuberna.
- Med hjälp av det statiska trycket, i det här fallet ca. 8 meter, gick det bra att hitta läckaget.

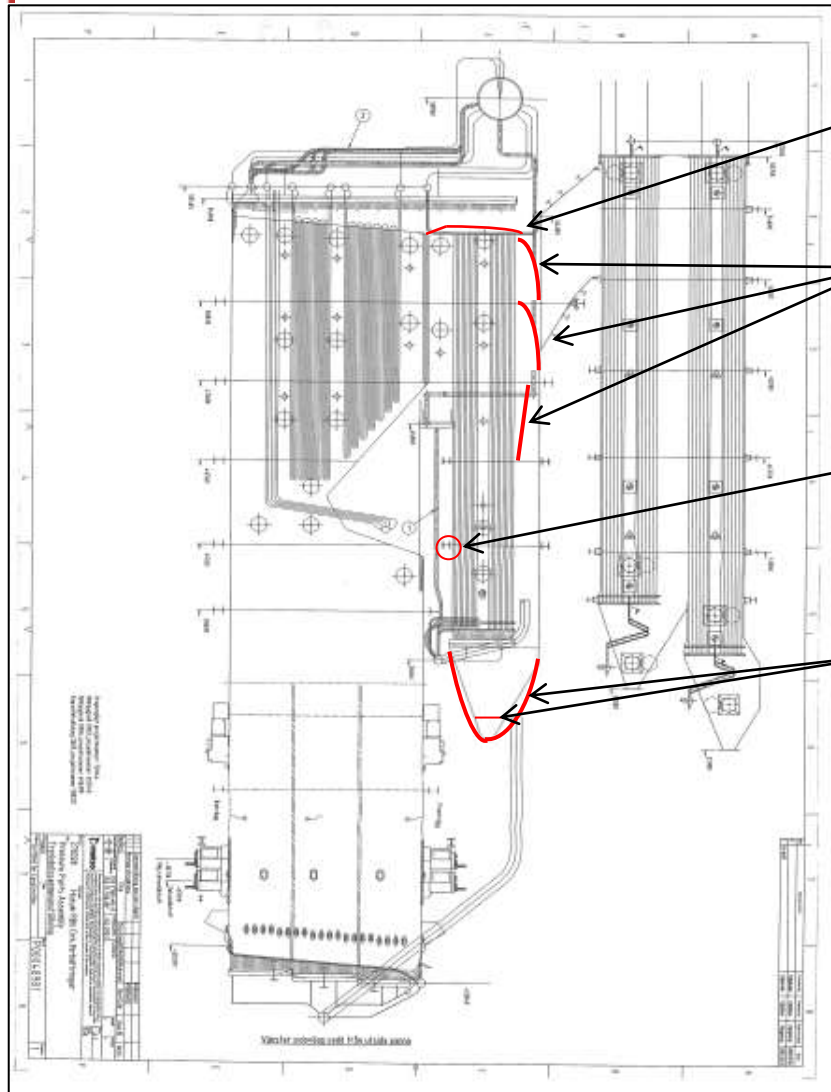
I penthouse hade casingplåten tryckts upp.

Tre rader av rökgasplåtar i konvektion hade lossnat.

Nedre stagbalken inne i det s.k. björnidet var deformerad.

Casingplåten nere i askficka var utryckt och de inre tvärstagen hade slitits loss.

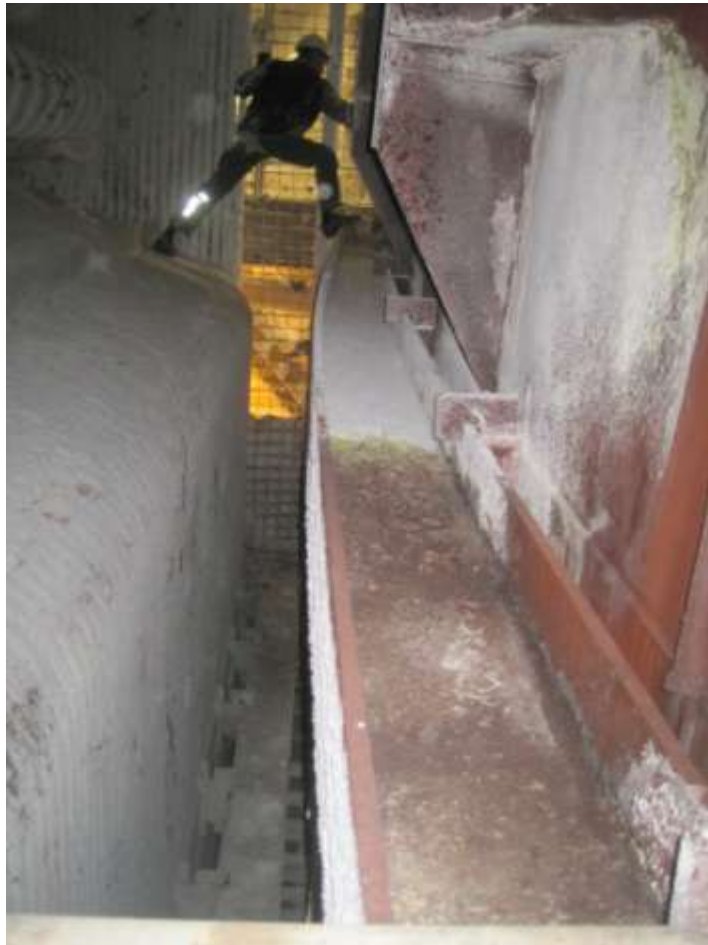
Den nedre bananformade stagbalken i björnidet.

- De tre raderna med krumma rökgasplåtar inne i konvektion åtgärdades.
- Den deformerade stagbalken i björnidet lämnades då den inte skulle utgöra någon försämring av konstruktionen hos konvektion.
- Askfickan åtgärdades så gått det gick men är fortfarande lite bågaktig men med nya tvärstag.
- Casingplåten ovanför taktuberna i det s.k. penthouse svetsrepades men även dessa lämnades med de deformationer som uppstått, vilket inte kommer att påverka konstruktionen i övrigt.
- Lastoljebrännaren som flyttades reparerades provisoriskt och kommer att åtgärdas fullt ut vid årets underhållsstopp.
- Väggbboxarna för sotare 3 och 11 riktades om, de övriga var intakta.
- Avslutningsvis provtrycktes pannan med matarvattentryck av 90 bar i c:a 1 ½ timme utan att något övrigt läckage kunde konstateras och pannan godkändes för drift.
- Övertrycksvakten kontrollerades och den var rätt inställd.

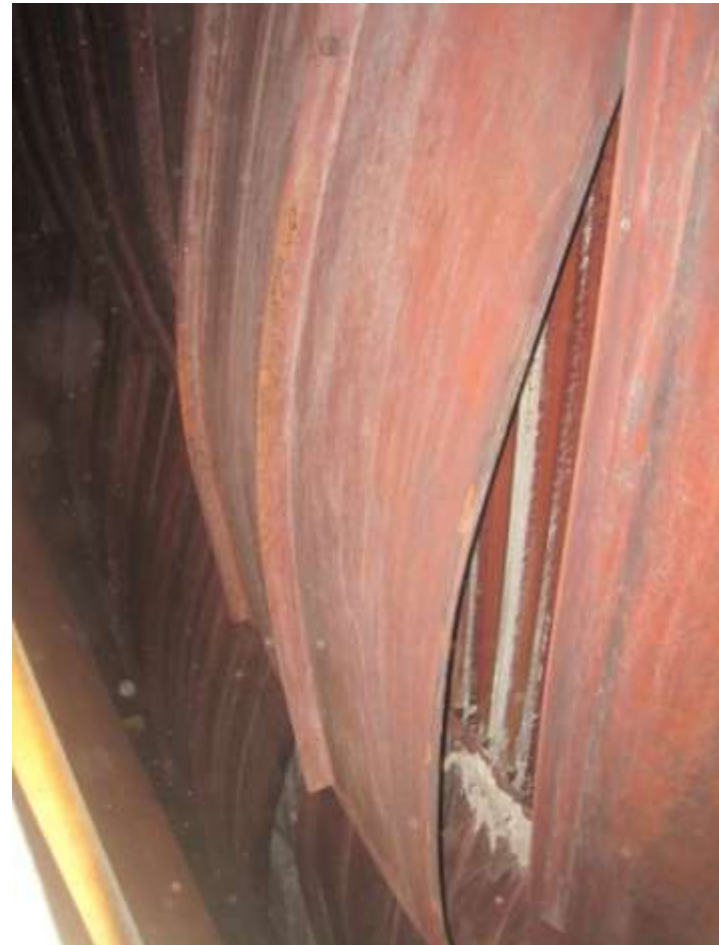
Deformerade rökgasplåtar som lossnat i konvektion.

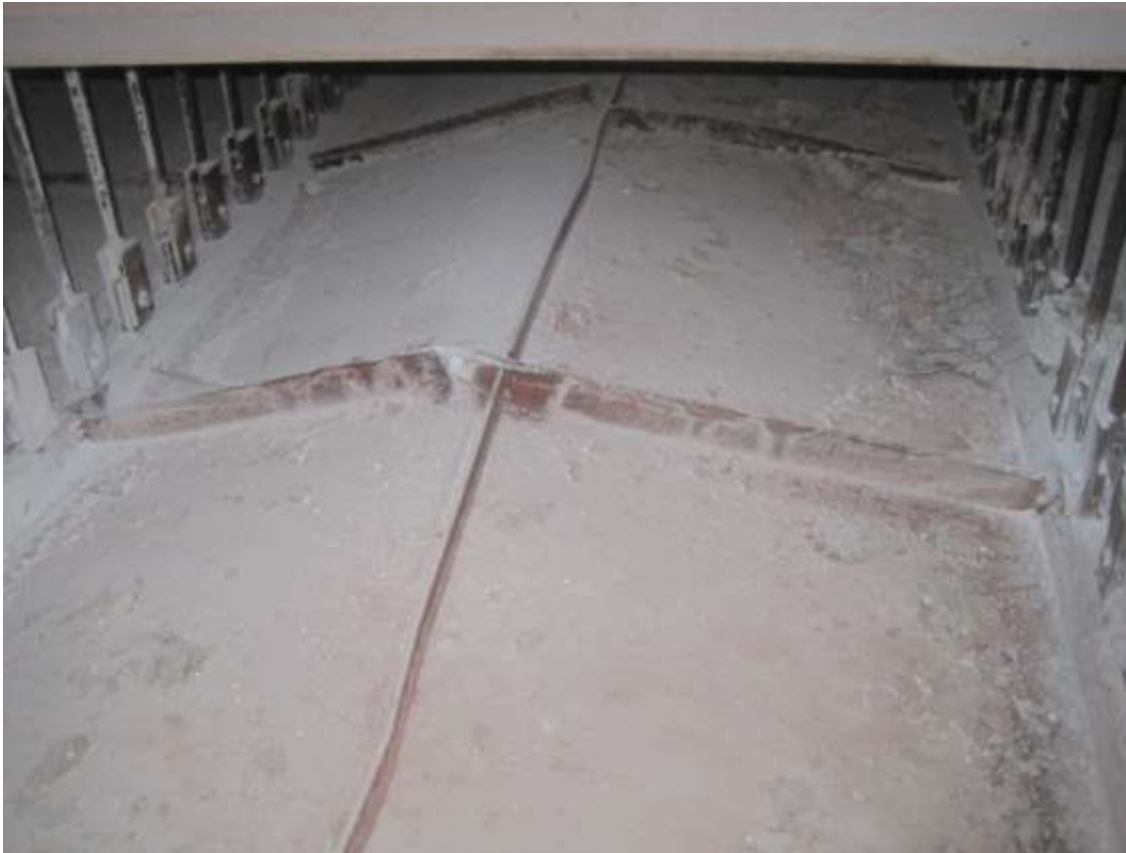
Casingplåten ovanför konvektion buktade uppåt efter nattens händelser.

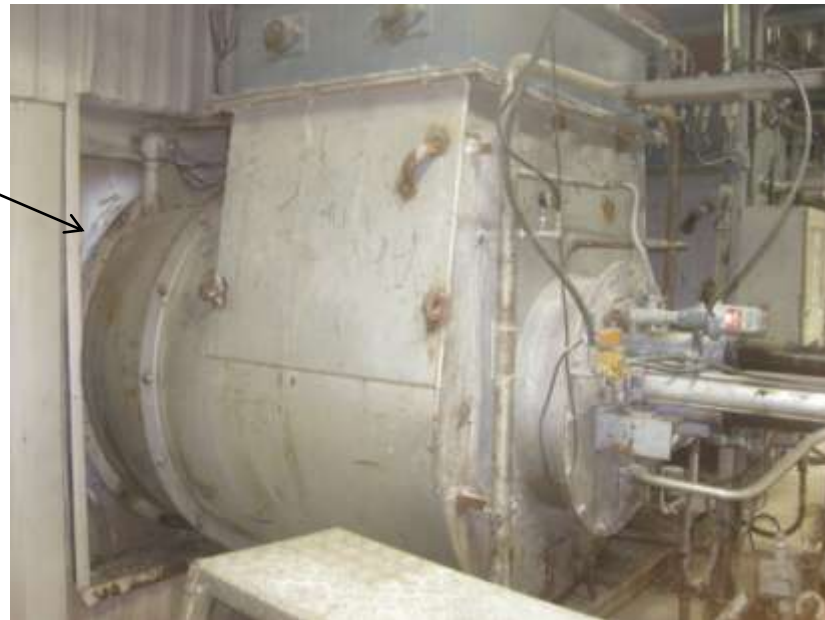
- Utvändigt på pannan kunde man vidare konstatera att den södra lastoljebrännaren tryckts ut c:a 5 cm från sin position av övertrycket med följd att bultarna på den vänstra sidan klipptes av.
- Väggbboxarna vid sotare nr. 3 och 11 var så pass sneda efter tryckvågen att de måste riktas om för att de ska kunna köras igen.

Övertrycket från pannan gjorde så att bultarna på den södra lastoljebrännaren vänstra sida klipptes av och brännaren flyttades c:a 5 cm

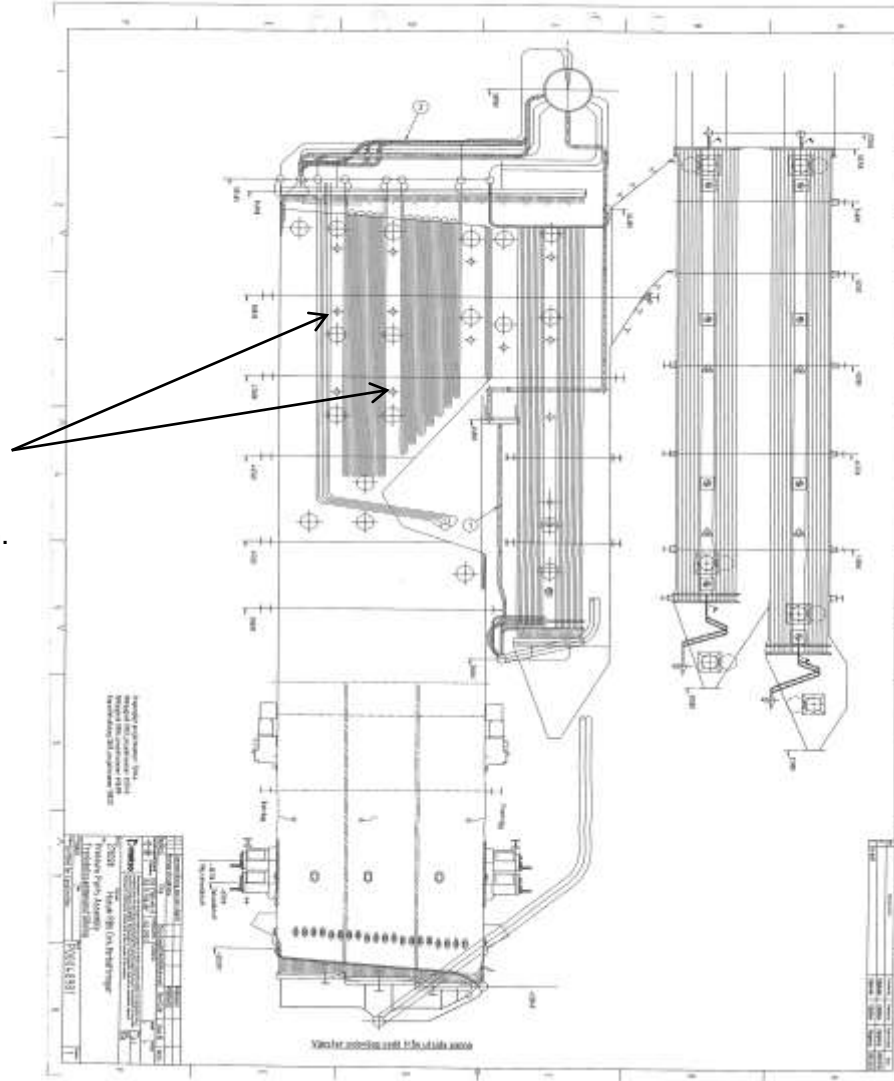
Väggboxarna vid sotare 3 och 11 var så pass sneda att de behövde riktas för att kunna användas igen.

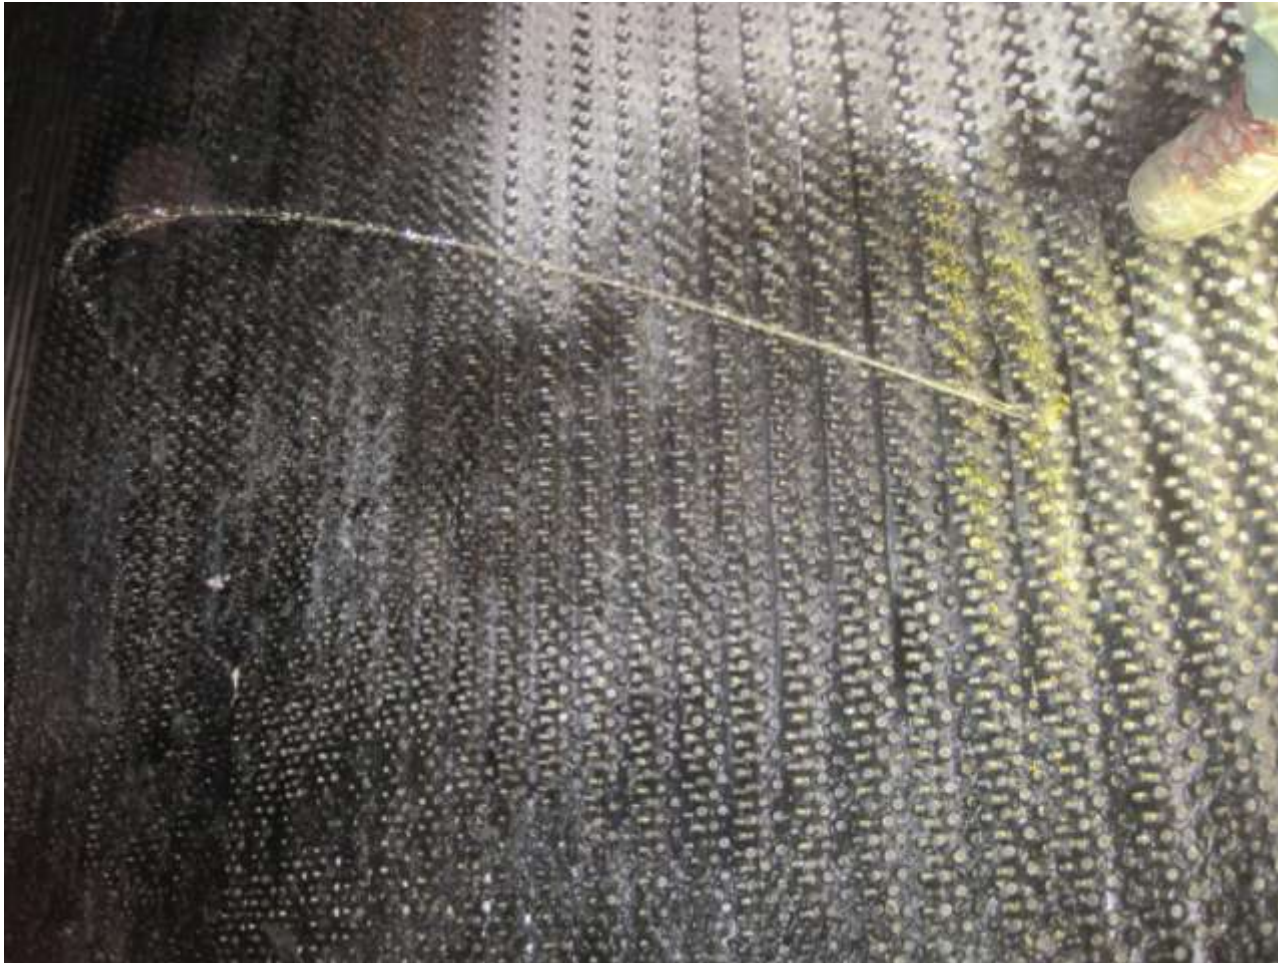
Med hjälp av ett statiskt tryck på 8 meter såg man en jämn vattenstråle från en av bottentuberna.

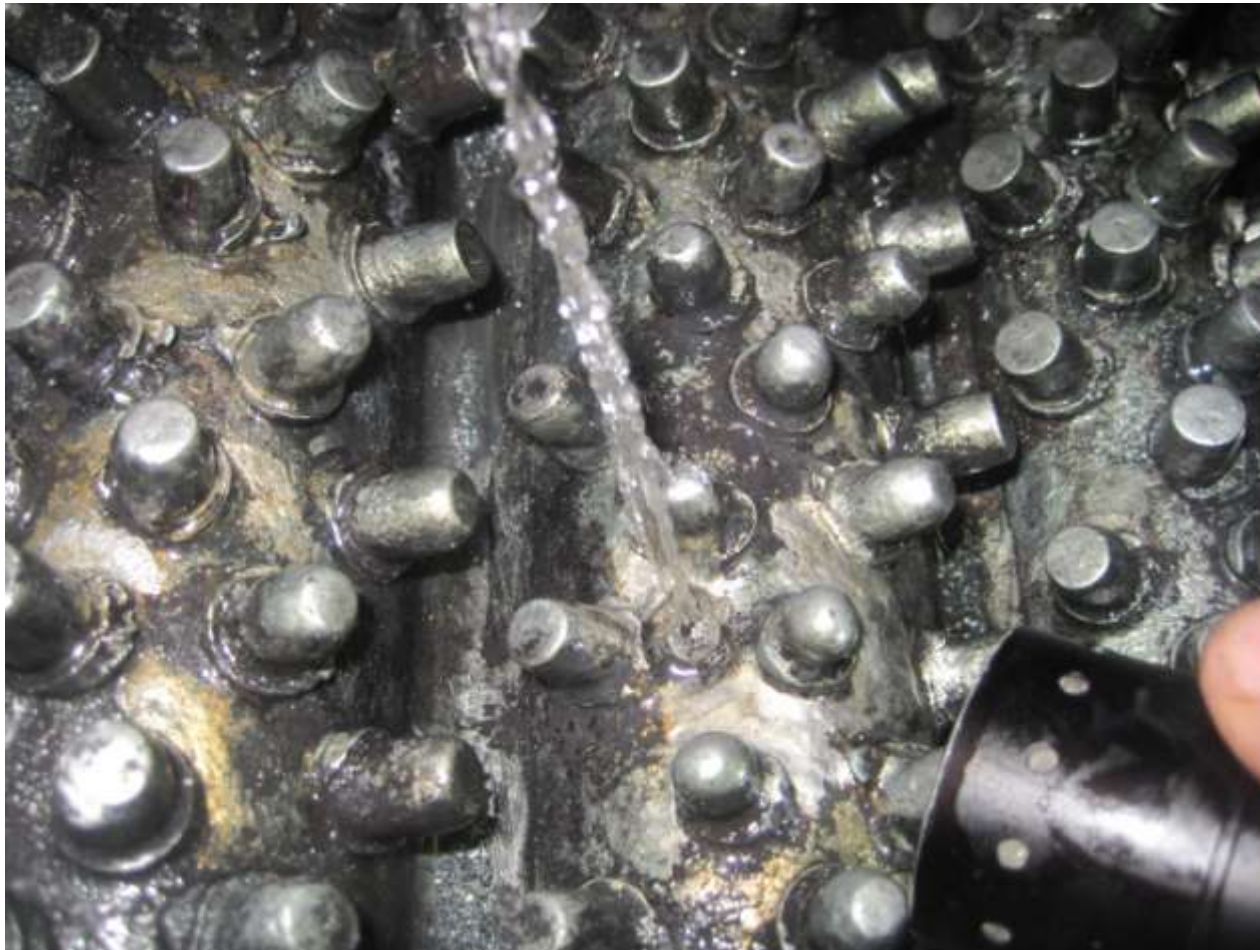
Läckaget kom från ett område mellan studdingen.

- Man kapade bottentuben 350 mm från skadan åt båda hållen och ersatte den med ny tub bit.
- Tuben bredvid hade fått sekundärskador från läckaget så den ersattes också med en i samma längd.

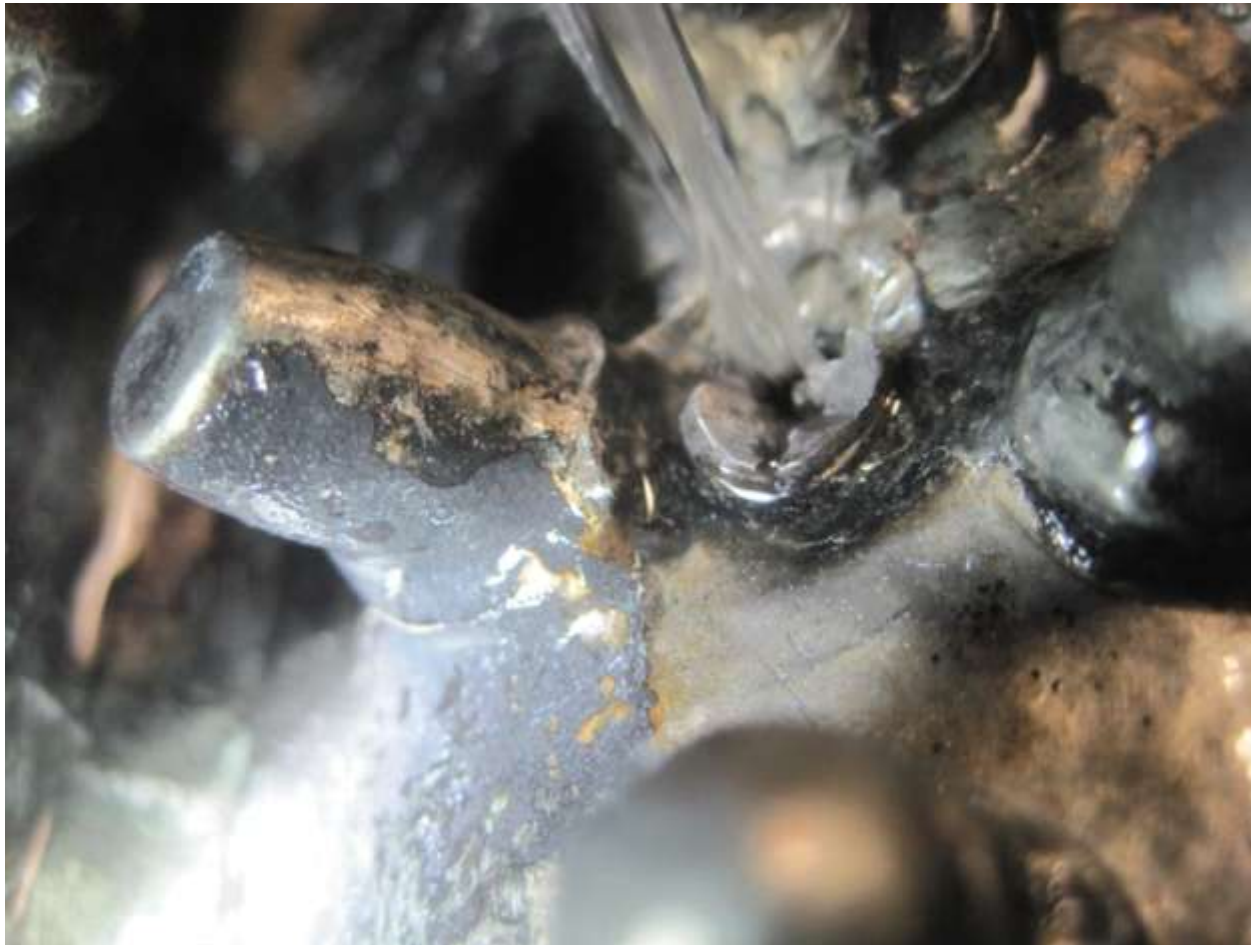
Här kan man misstänka att det suttit ett stift (studding) som brutits loss med läckage som följd men fortsatt undersökning skulle visa på något helt annat.

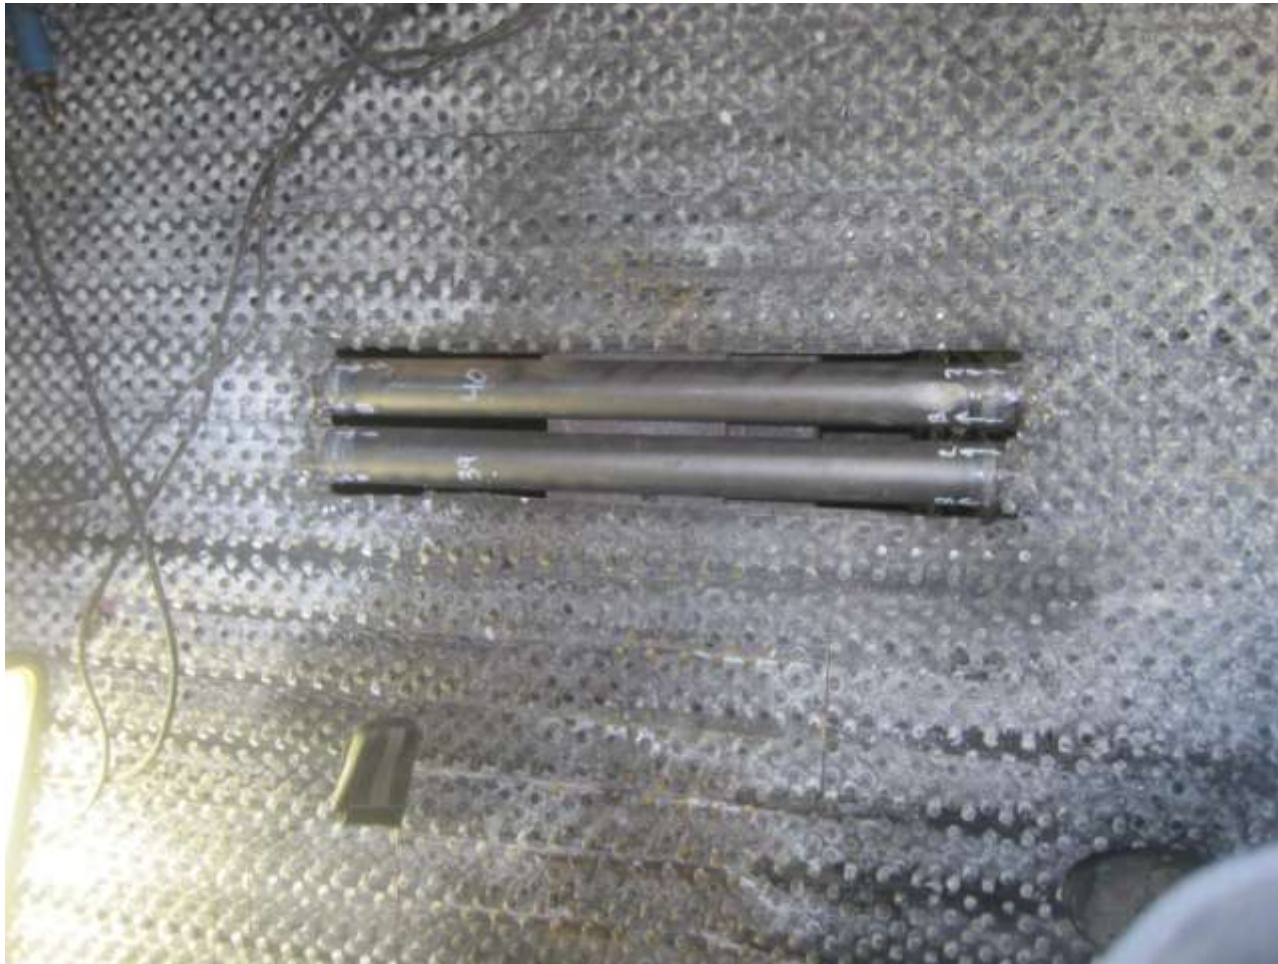
De nya tuberna i botten insvetsade och röntgenkontrollerade.
