Hetvattenoxidation, igen!

Ett nytt fall av extrem hetvattenoxidation konstaterades i en Sodapanna till ett stort massa- och pappersbruk i Asien.

Nuvarande problempanna är en Sodapanna tillverkad av Kvaerner.

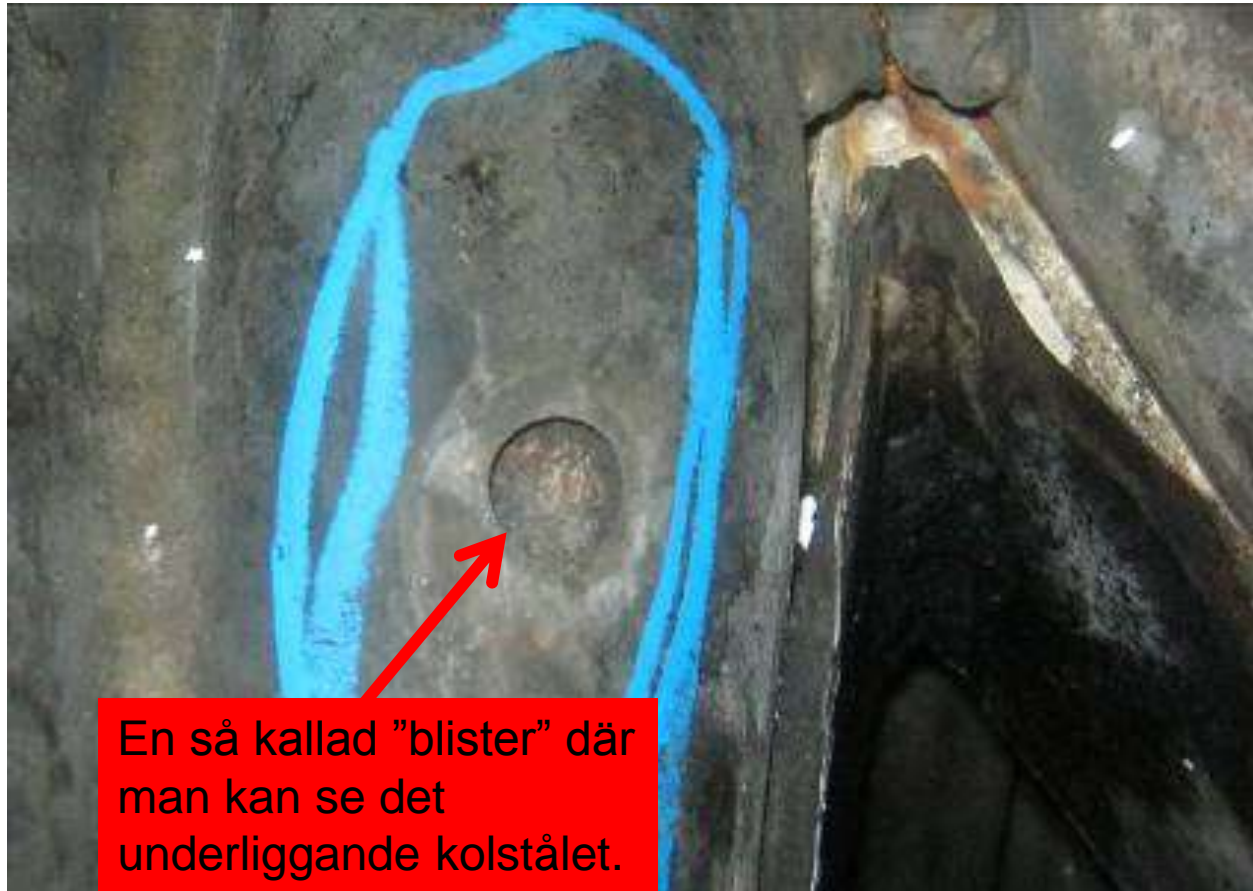
En så kallad "blister" där
man kan se det
underliggande kolstålet.

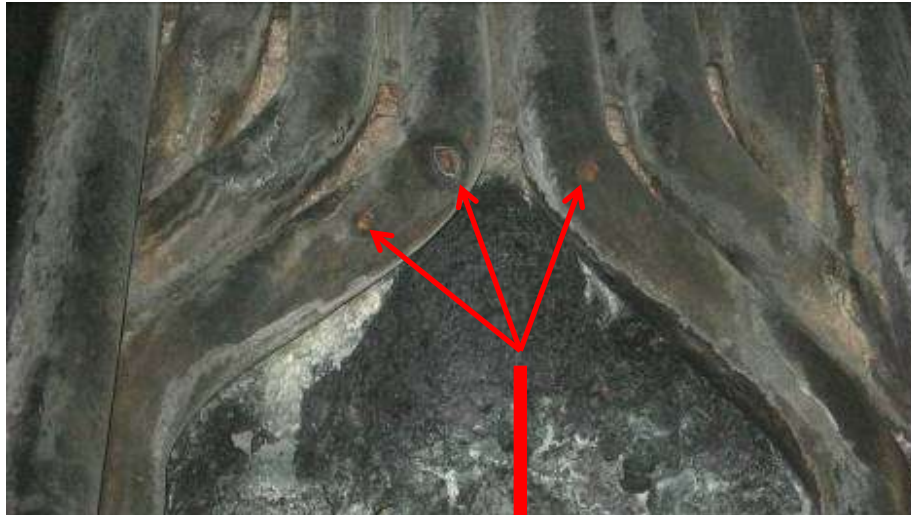
Blisters i en
brännarundanbockning som
senare har påsvetsats.

Vi informerade att troligen har
hetvattenoxidation ägt rum.

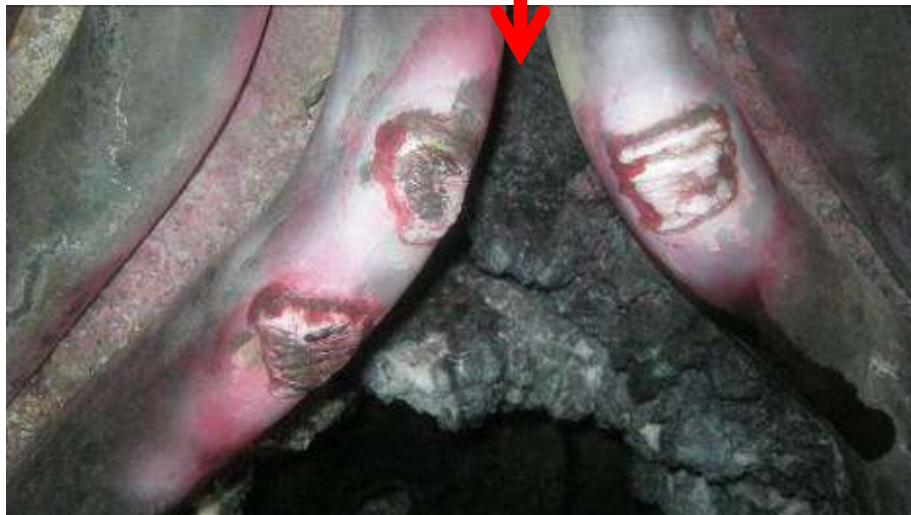
Detta är vattensidan på en läckande compoundtub till en primärport.

Vår rekommendation var att stoppa pannan snarast och utföra skanning. Byta alla tuber med vattensidig korrosion.

Pannans allvarliga vattenproblem måste identifieras och lösas.

Utföra en kemisk rengöring av ugnstuberna.

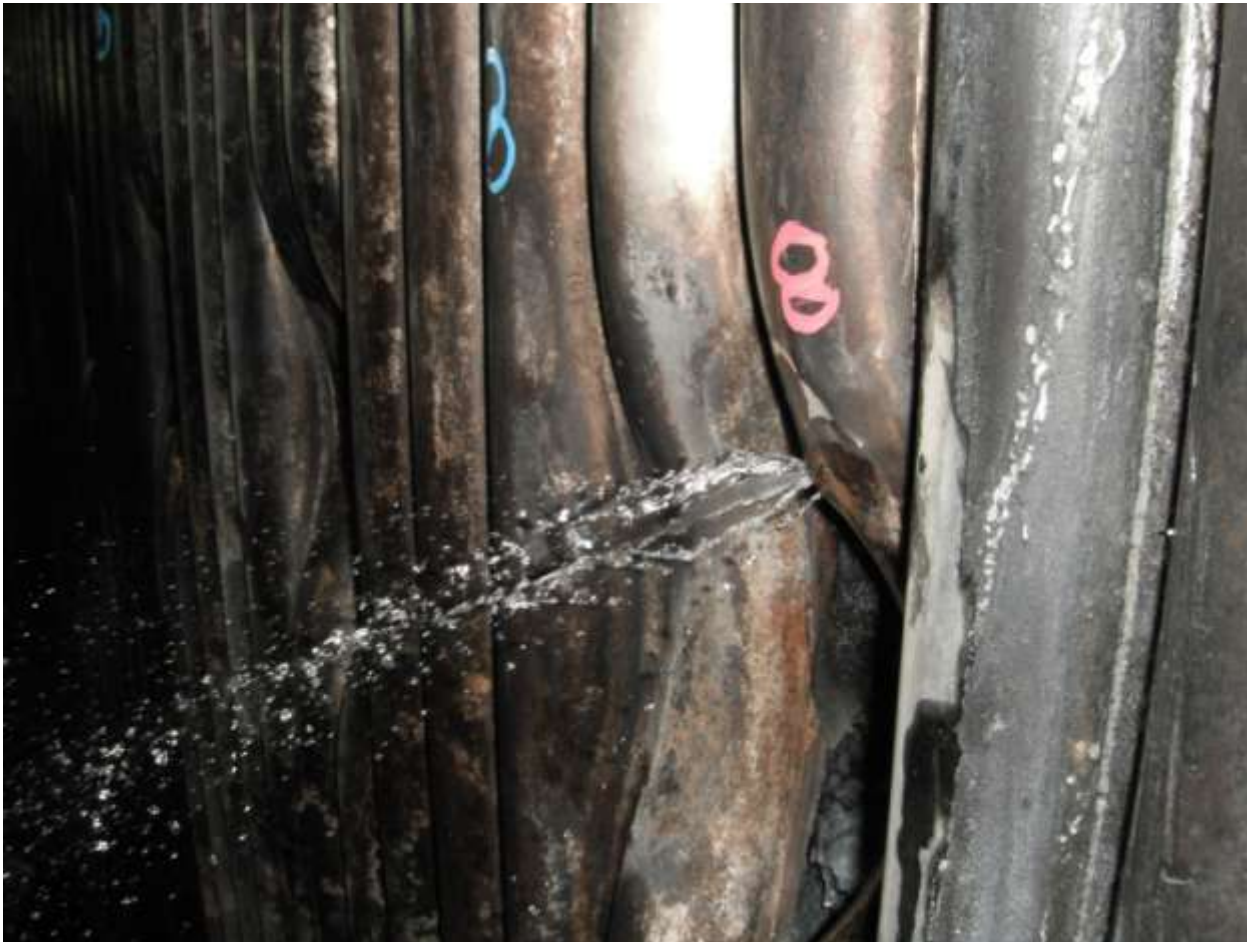
Flera läckage vid primärportar.

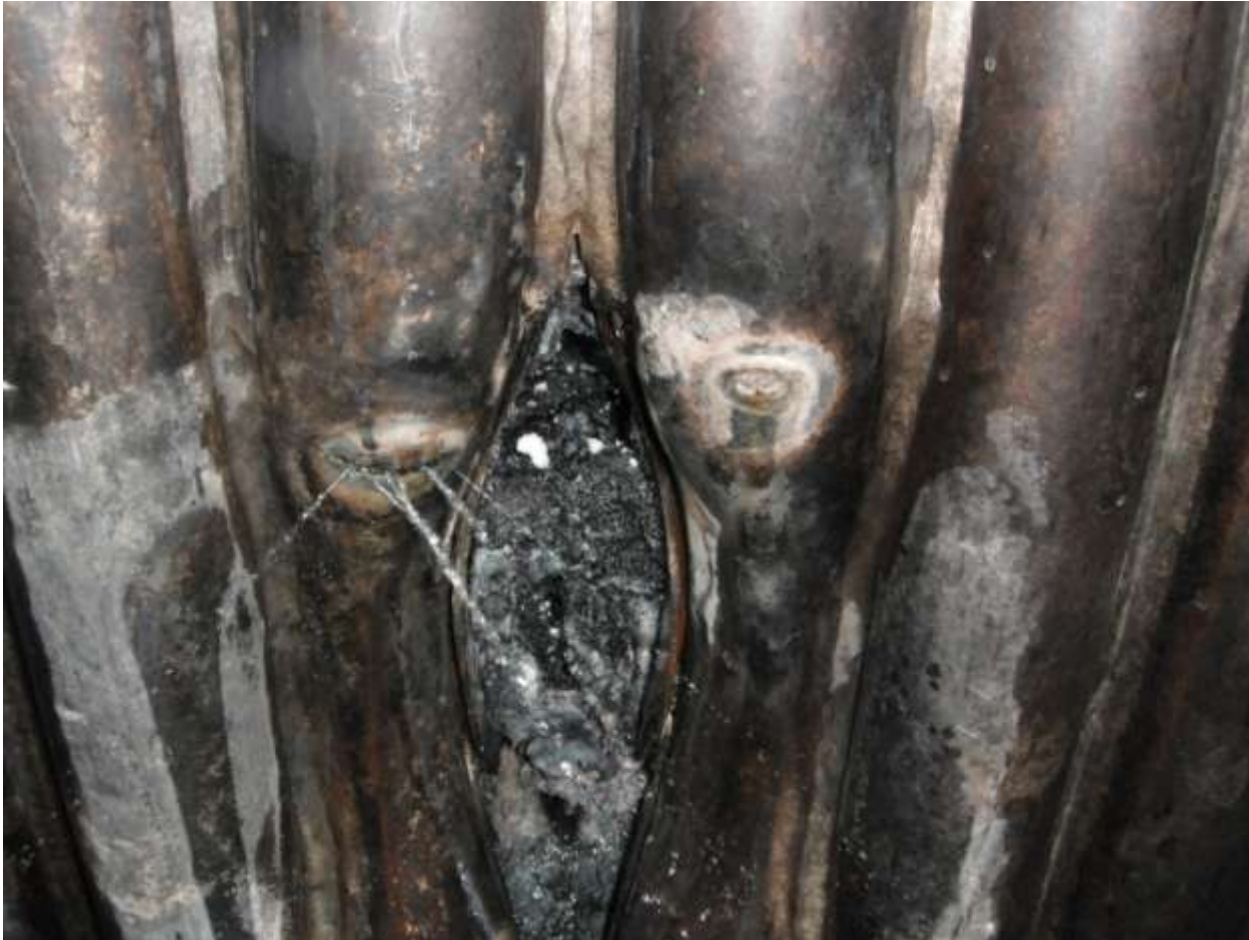
Flera läckage vid primärportar.

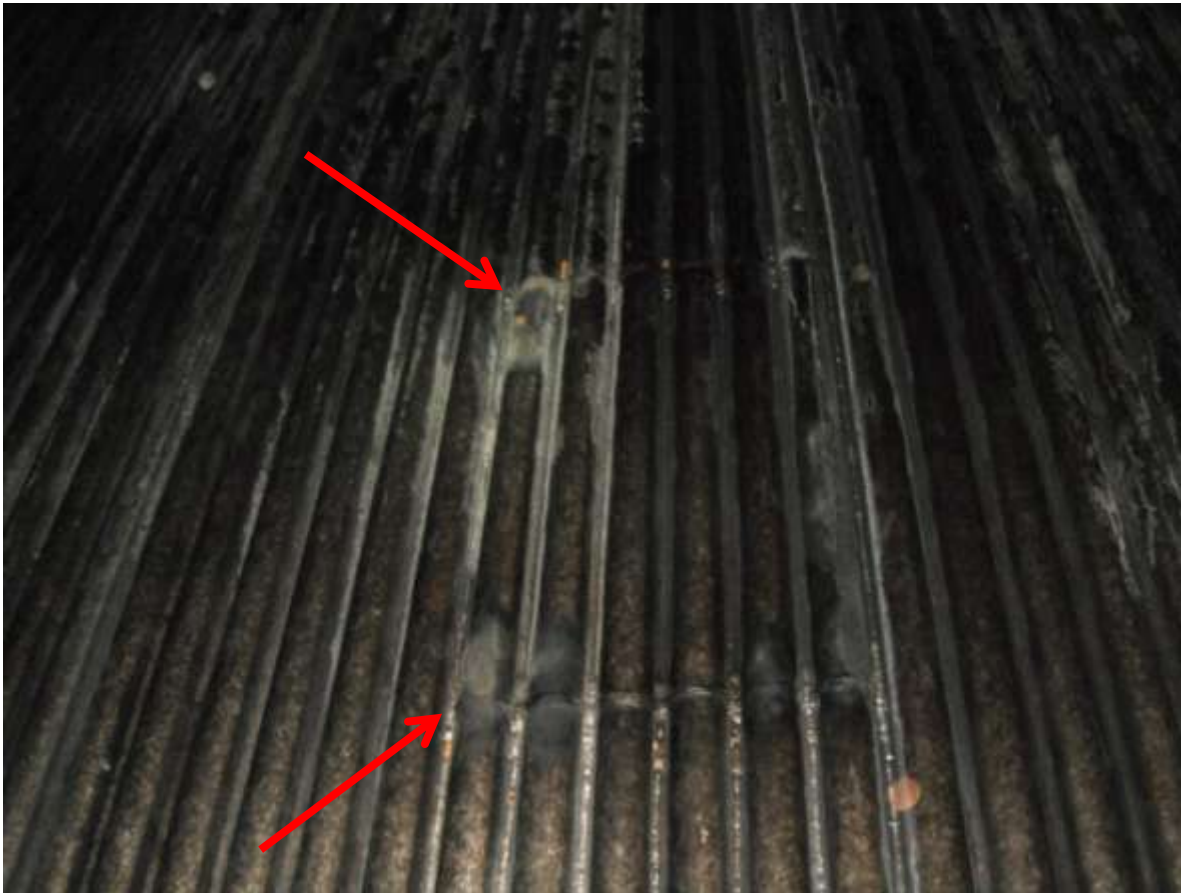
Tuber nära svetsar hade skador.

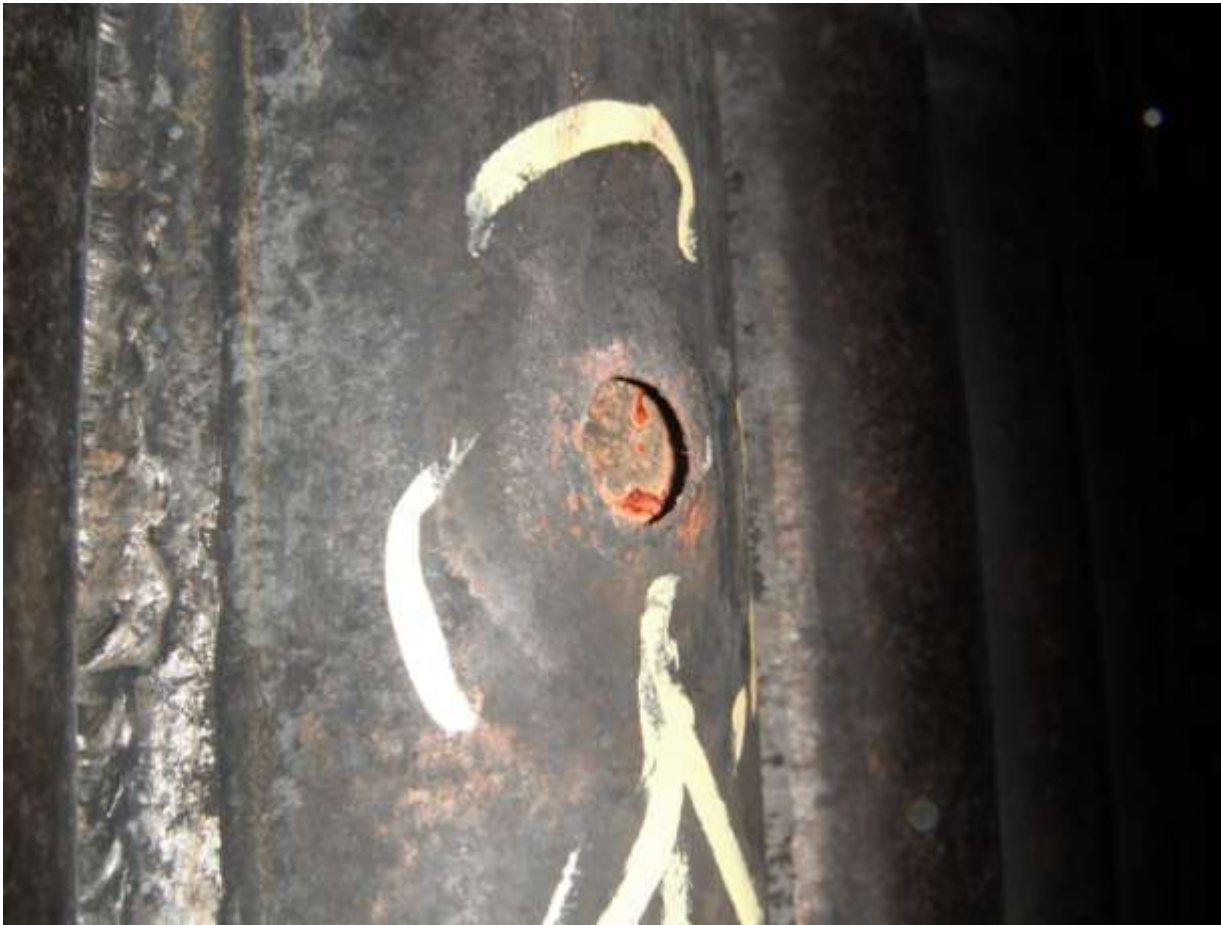
Flera "blåsor" på compoundtuber.

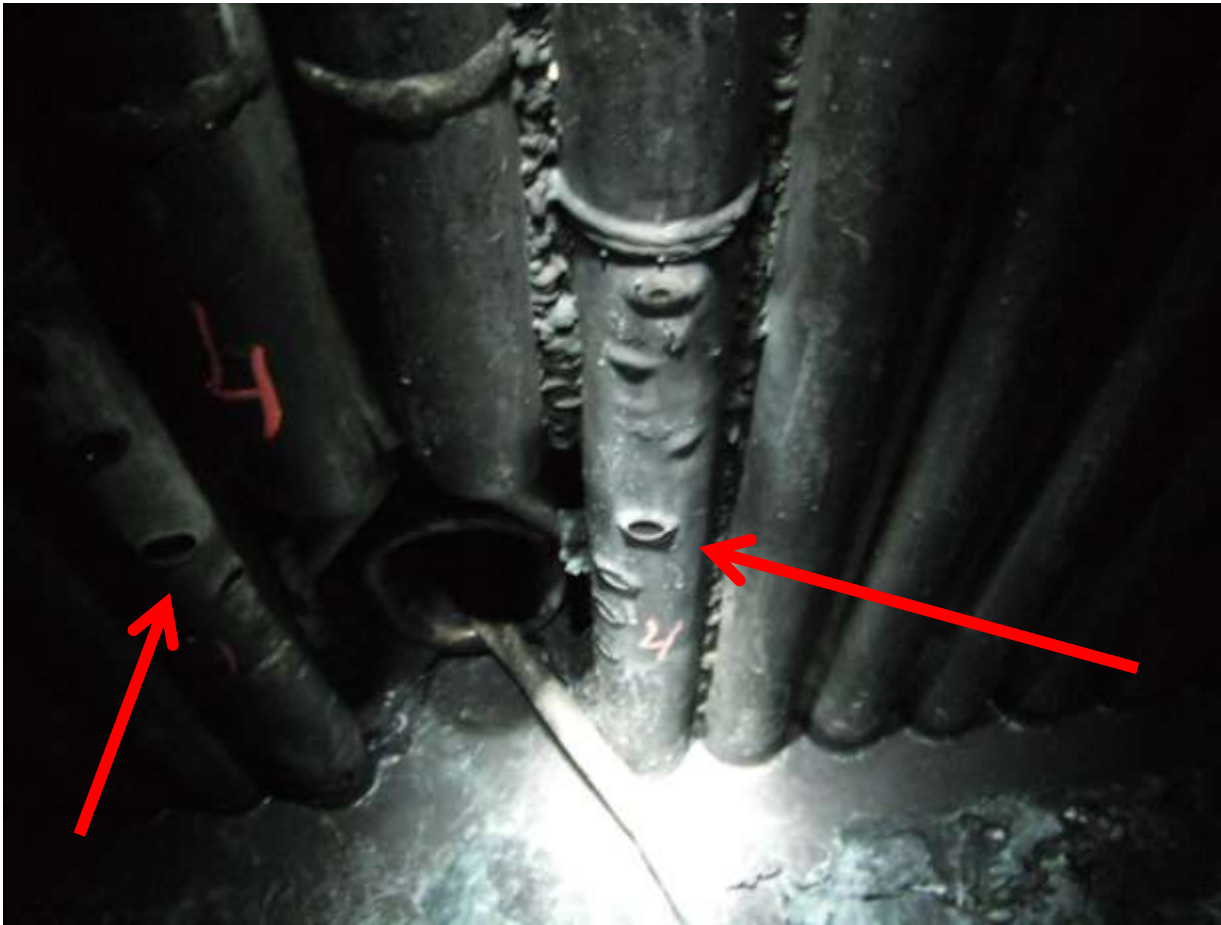
Flera "blåsor" på compoundtuber.

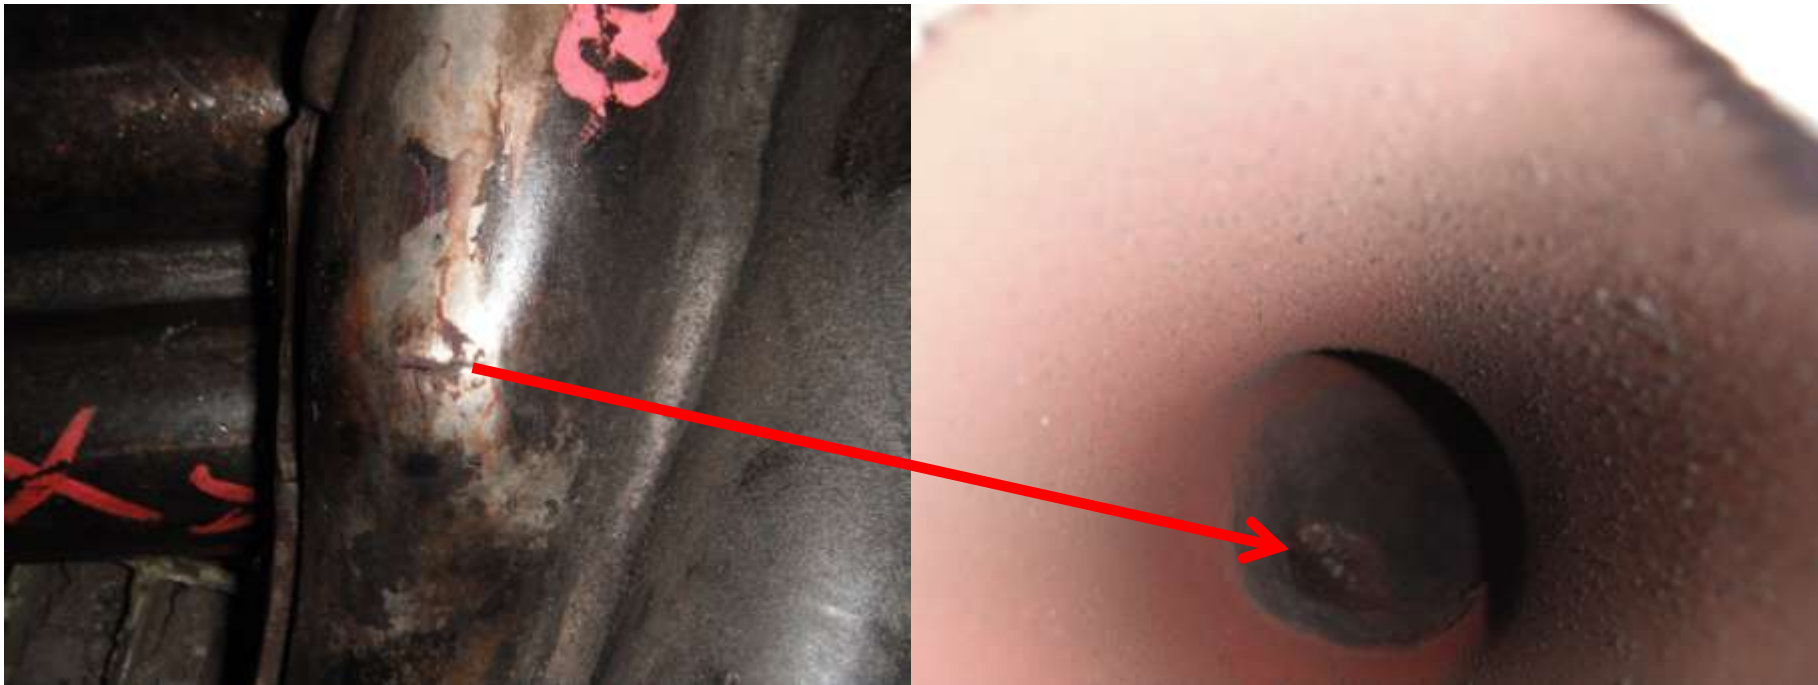
Vi började kapa defekta tuber.

Kraftig vattensidigkorrosion kunde konstateras.

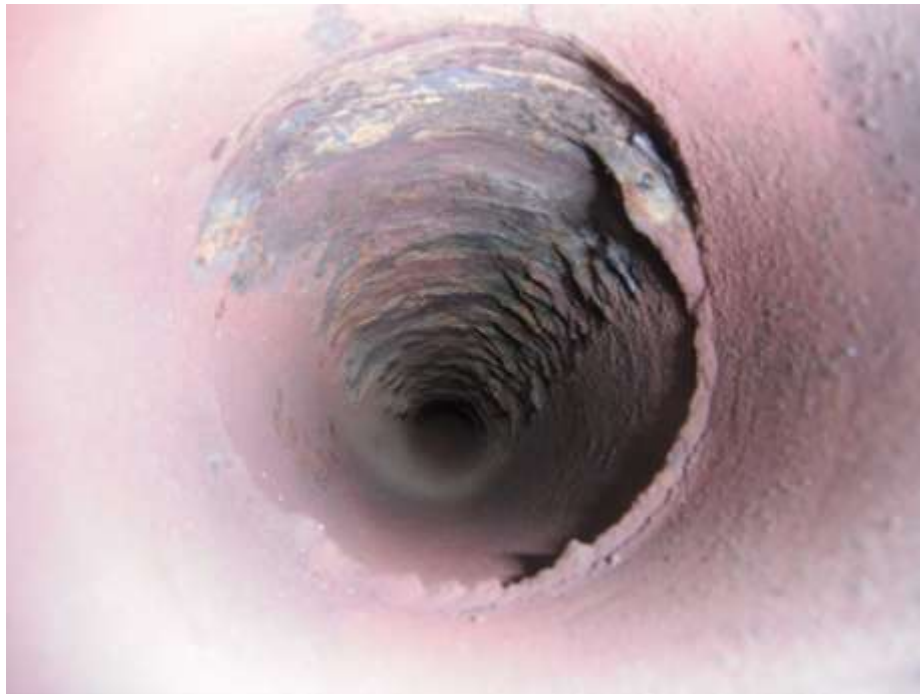
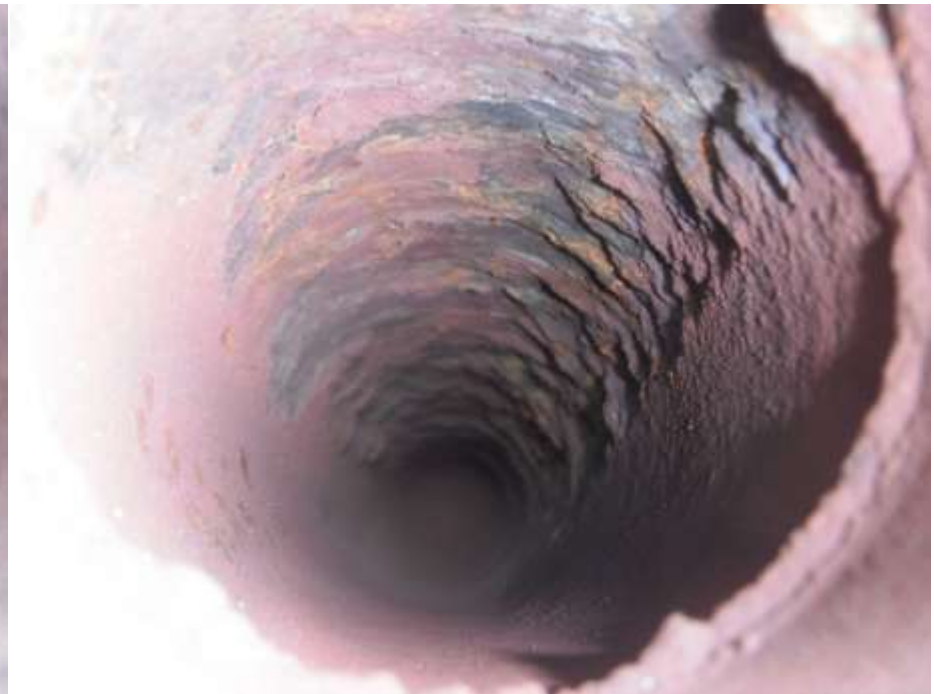
Kraftig lokal vattensidig beläggning
konstaterades i löphålstuber.

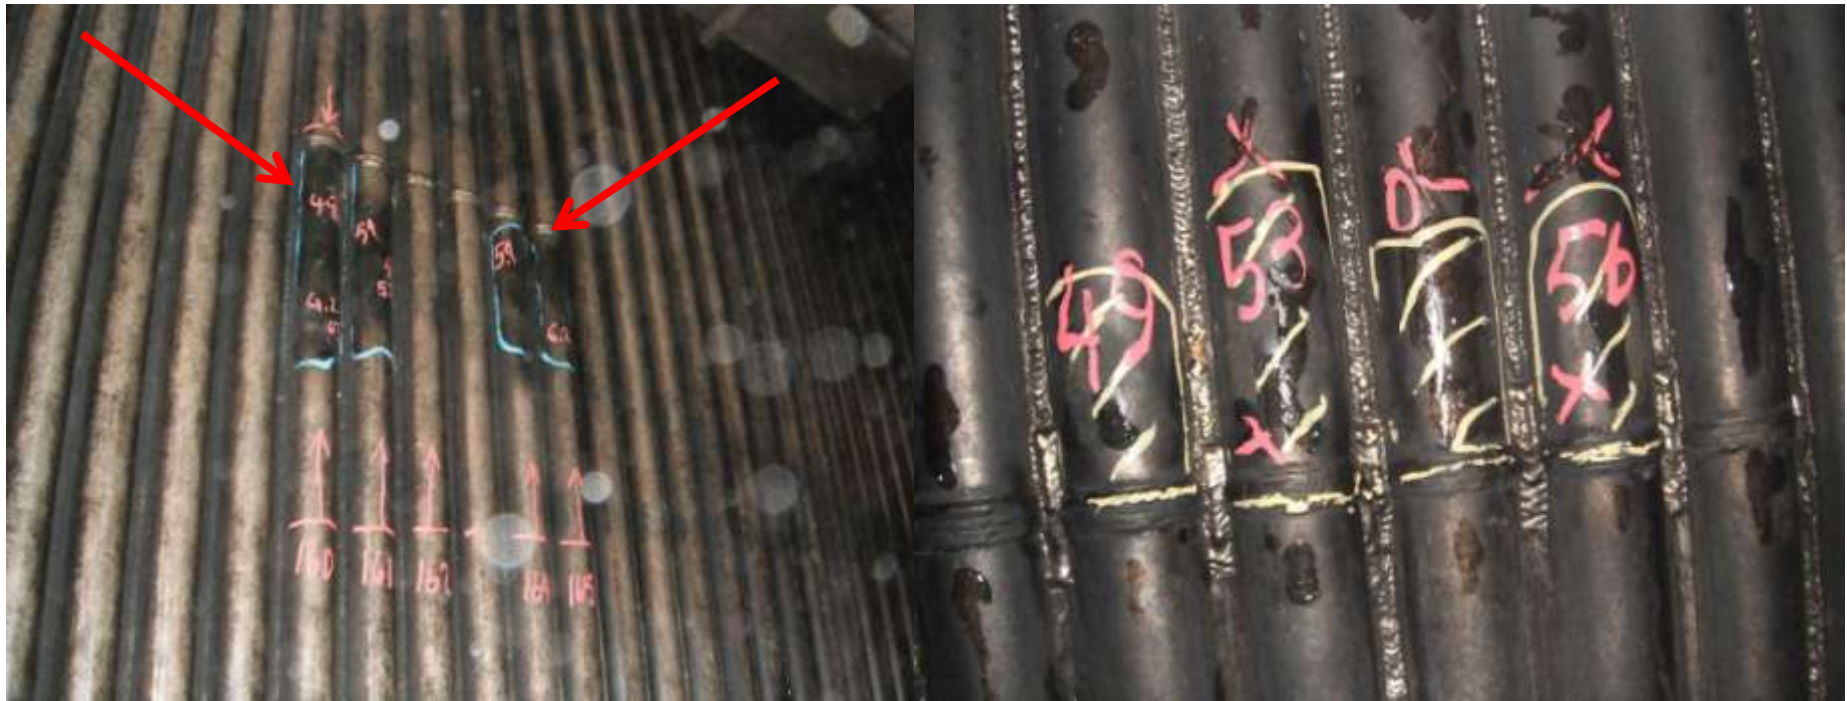
Som år 2000 kunde man se mörka fläckar på en del av ugnssidans tuber, normal tjocklek är ca. 7 mm.

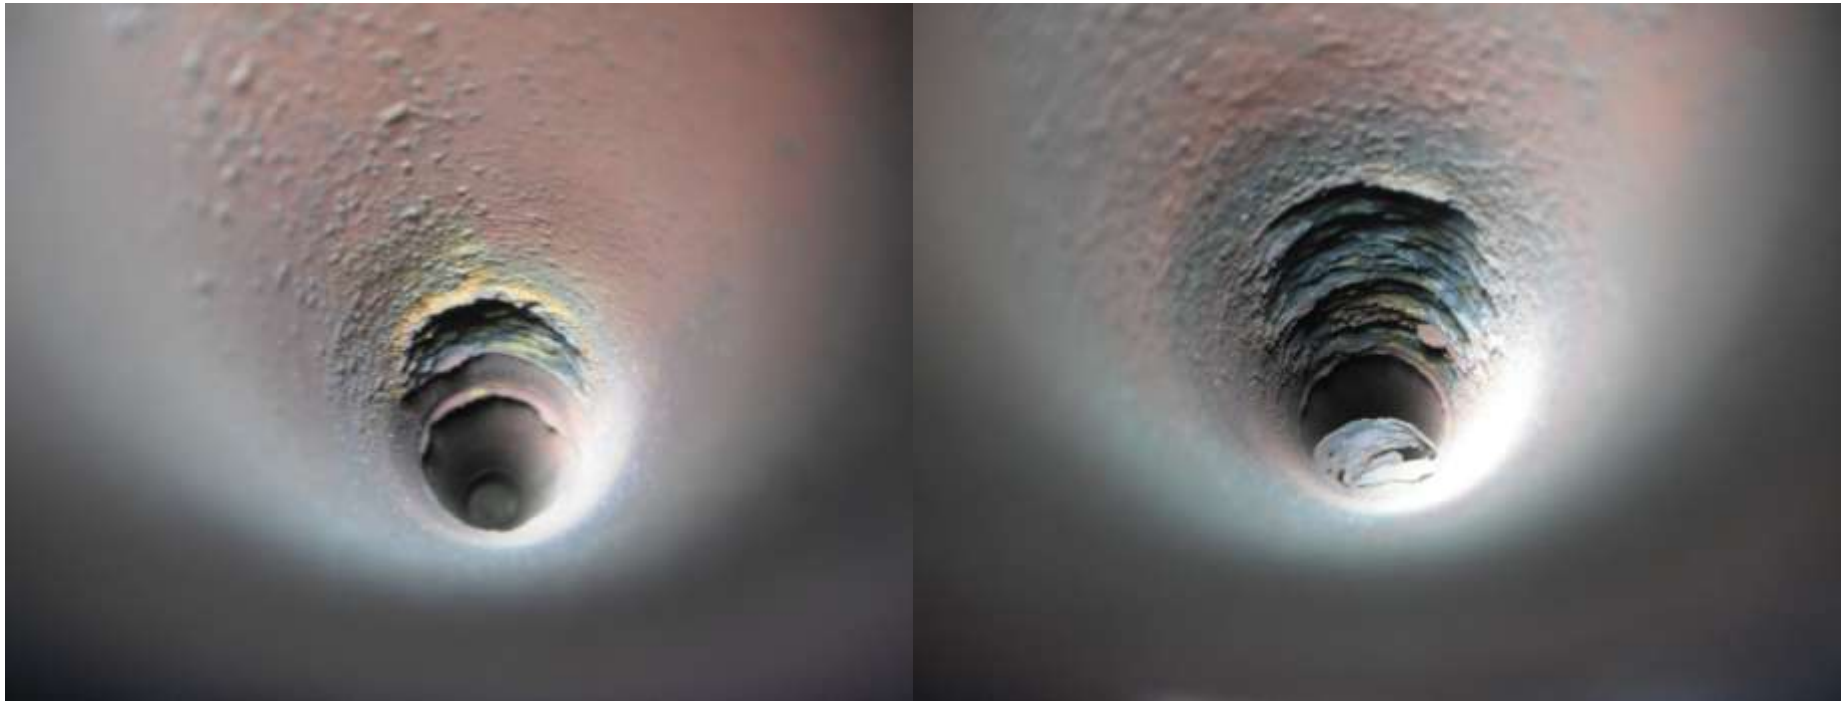
Lokala beläggningar och kraftiga
korrosionsangrepp hittades i
många tuber.

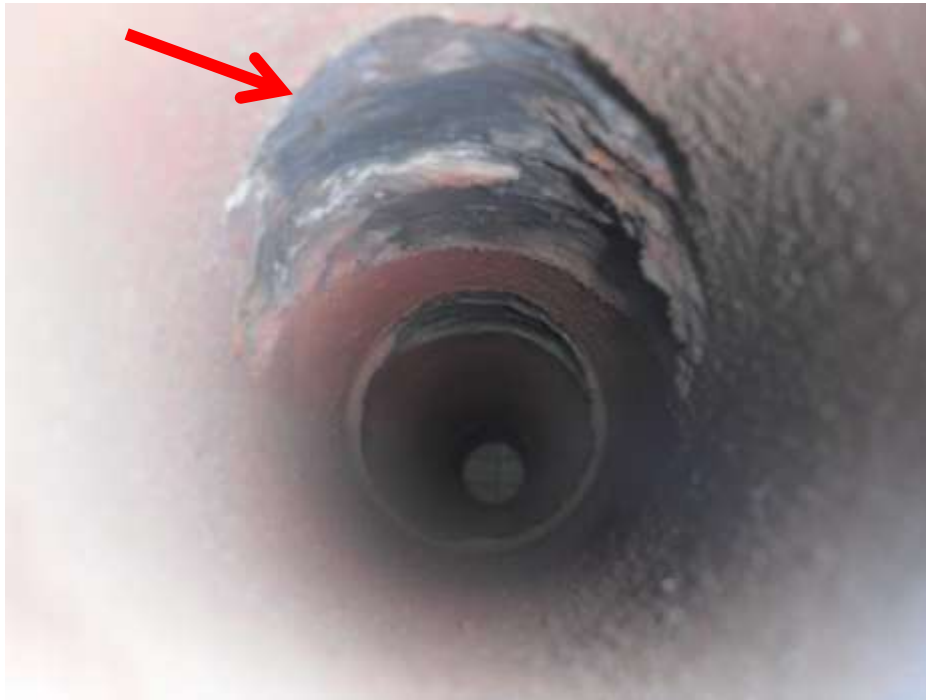
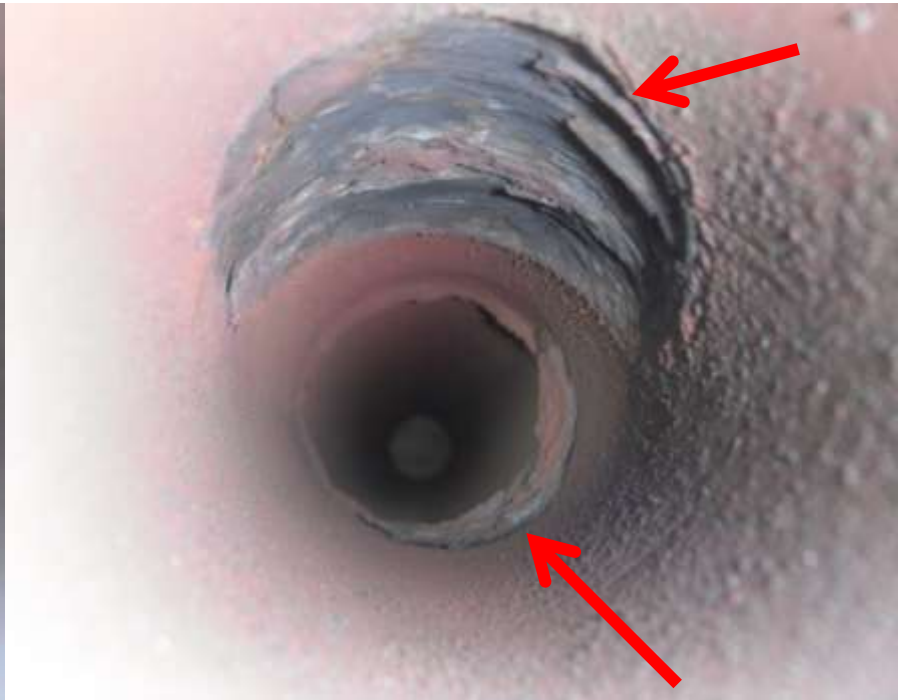
Lokala beläggningar och kraftiga
korrosionsangrepp hittades i
många tuber.

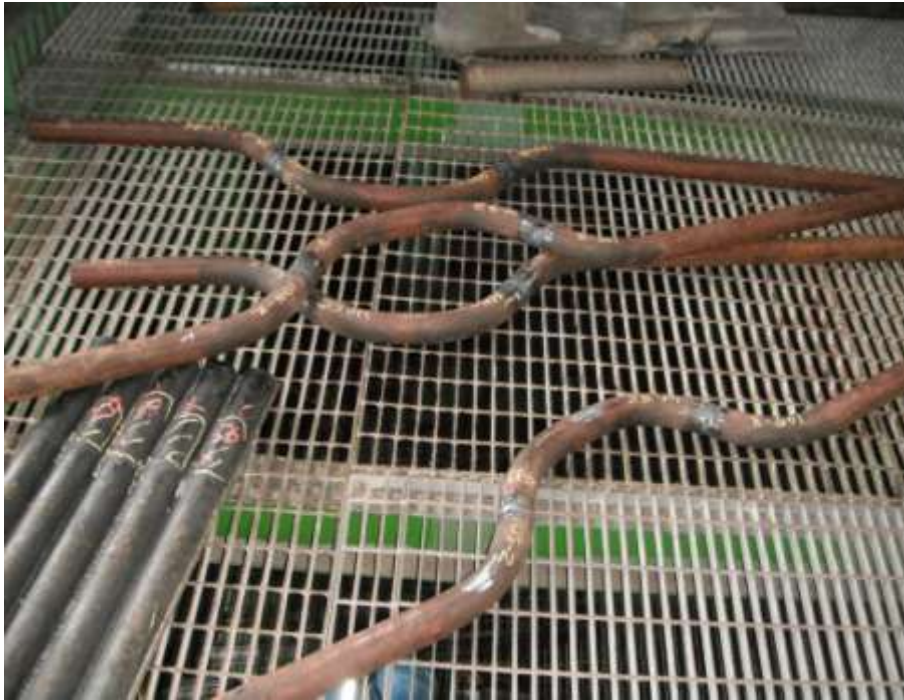
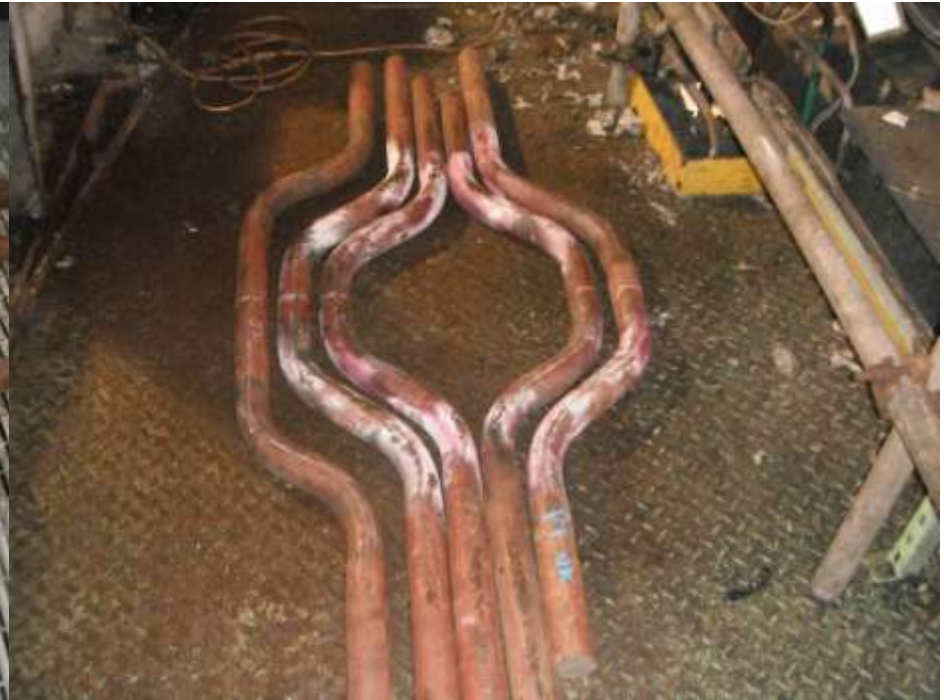
Kompoundtuber saknades för
utbyte av alla korroderade tuber.

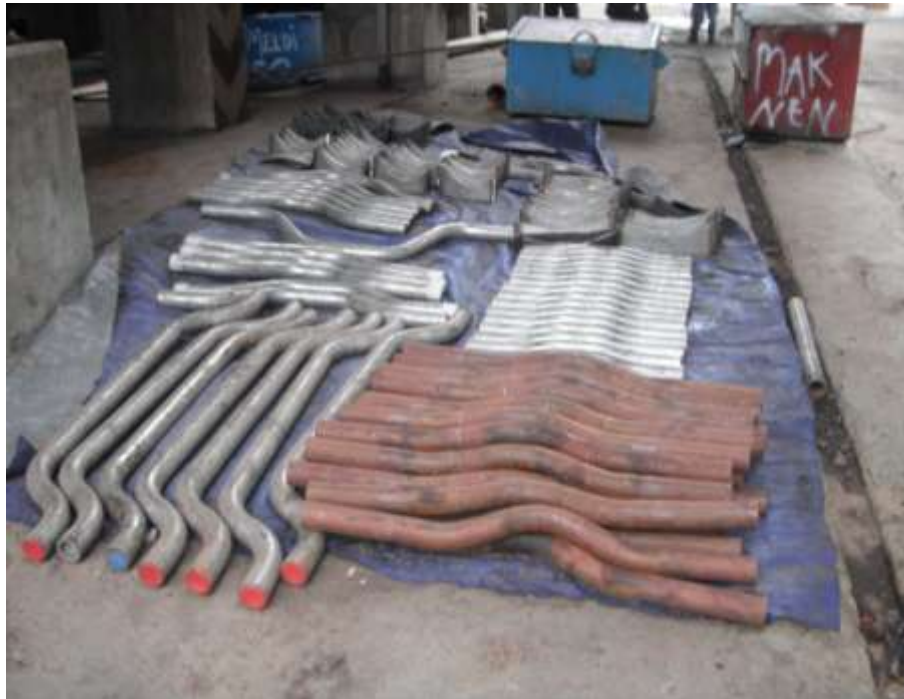
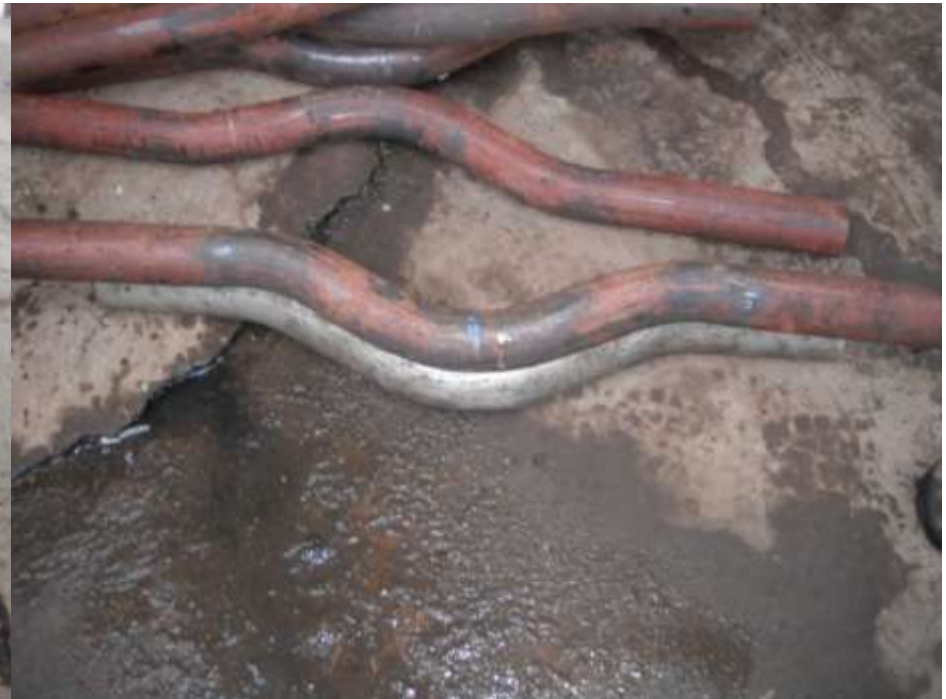
Kompoundtuber saknades för
utbyte av alla korroderade tuber.
