# SKOG 2013

Korrosion och påsvetsning på compoundtuber.

Tillverkare: Götaverken/Tampella

Tillverkningår: 1978/1985

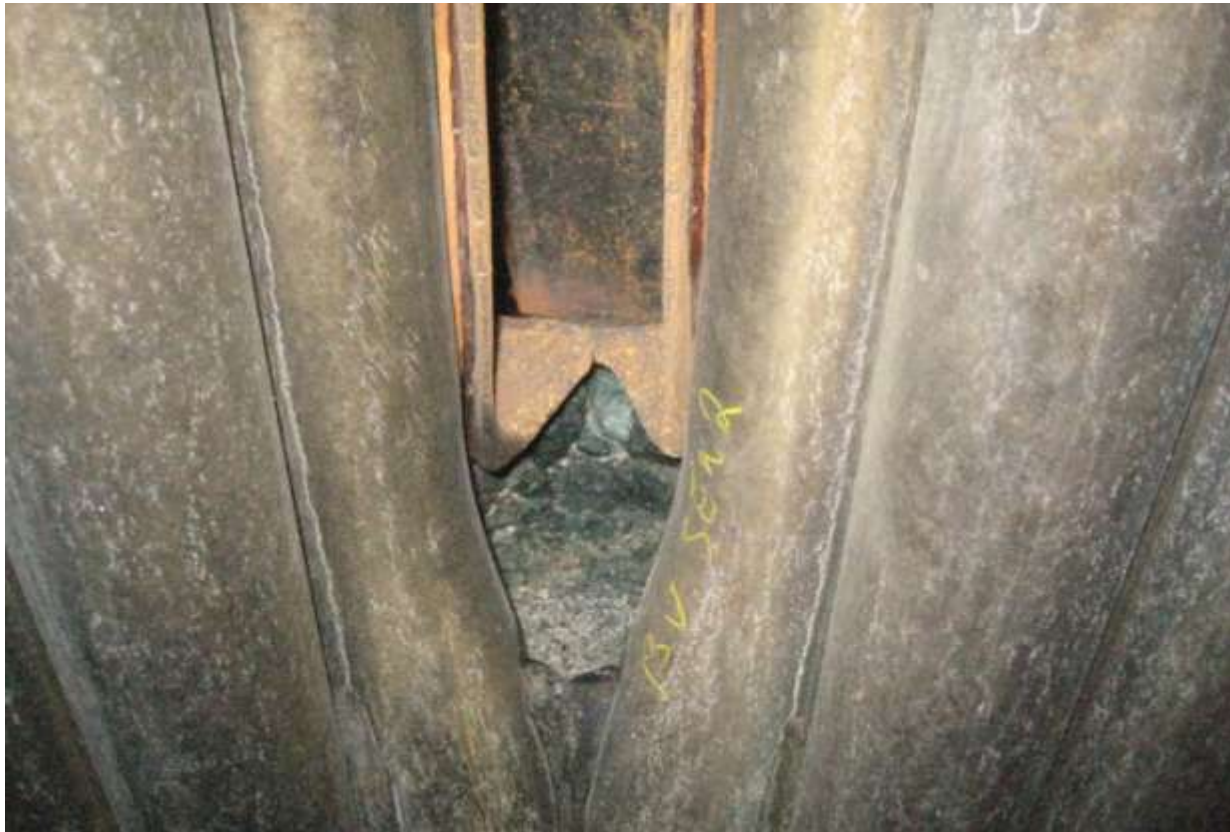
- Gjutjärnsdysorna som sitter i luftportarna "brinner" upp och luften smiter mellan tub och skadad gjutjärnsdysa, i dessa områden korroderar tuberna och compoundskiktet försvinner vilket leder till att kolstålet blir blottlagt.
- De flesta skadorna är i över- och underkant i undanböckningarna vid trekantsplåtarna.
- På denna panna är det bakväggen som är mest utsatt, både primär- och sekundärnivån.
- Dessa skador brukar man reparera genom påsvetsning med "blandtråd" men vad händer med materialet i tuberna? Ofta är det skador på samma område år efter år och svetsreparation utförs varje år.
- Vid stoppet 2012 togs ett par tuber ut för att skickas på analys, dessa tuber har påsvetsats 3-4 gånger.

Gjutjärnsdysa kraftigt bränd i nedre delen

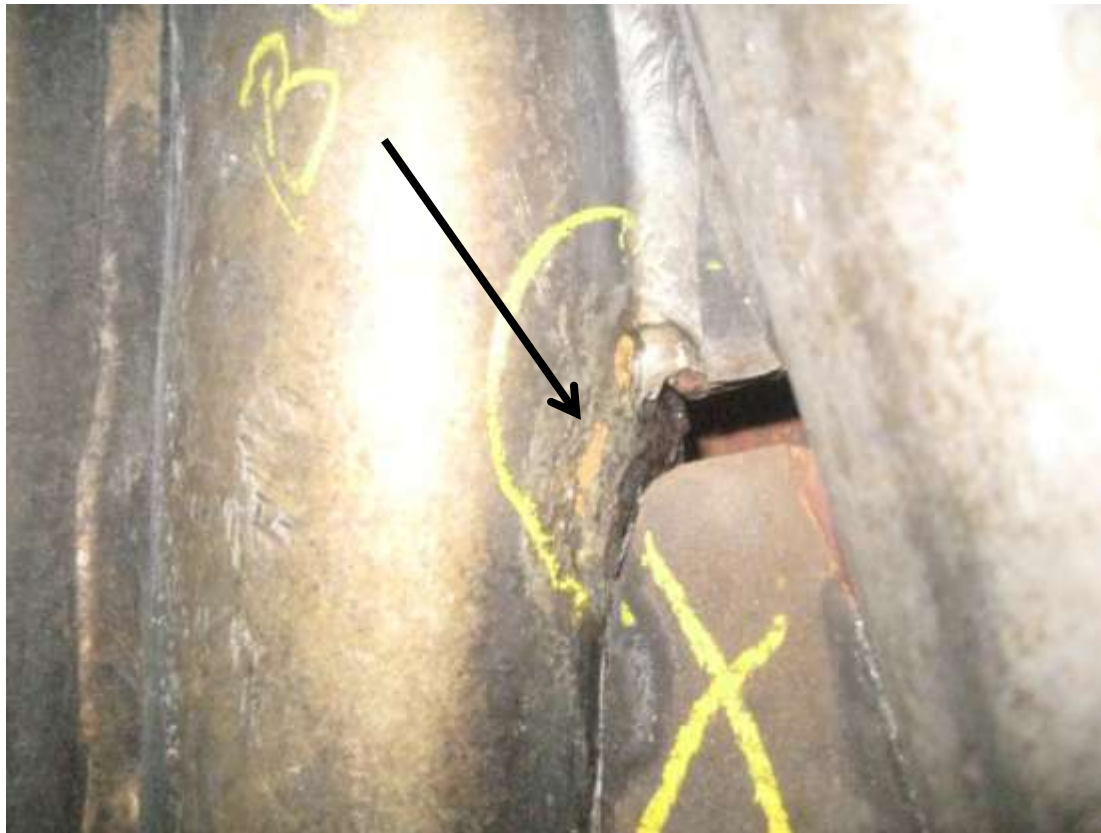
Gjutjärnsdysa bränd i överkant och korrosion på tuben.

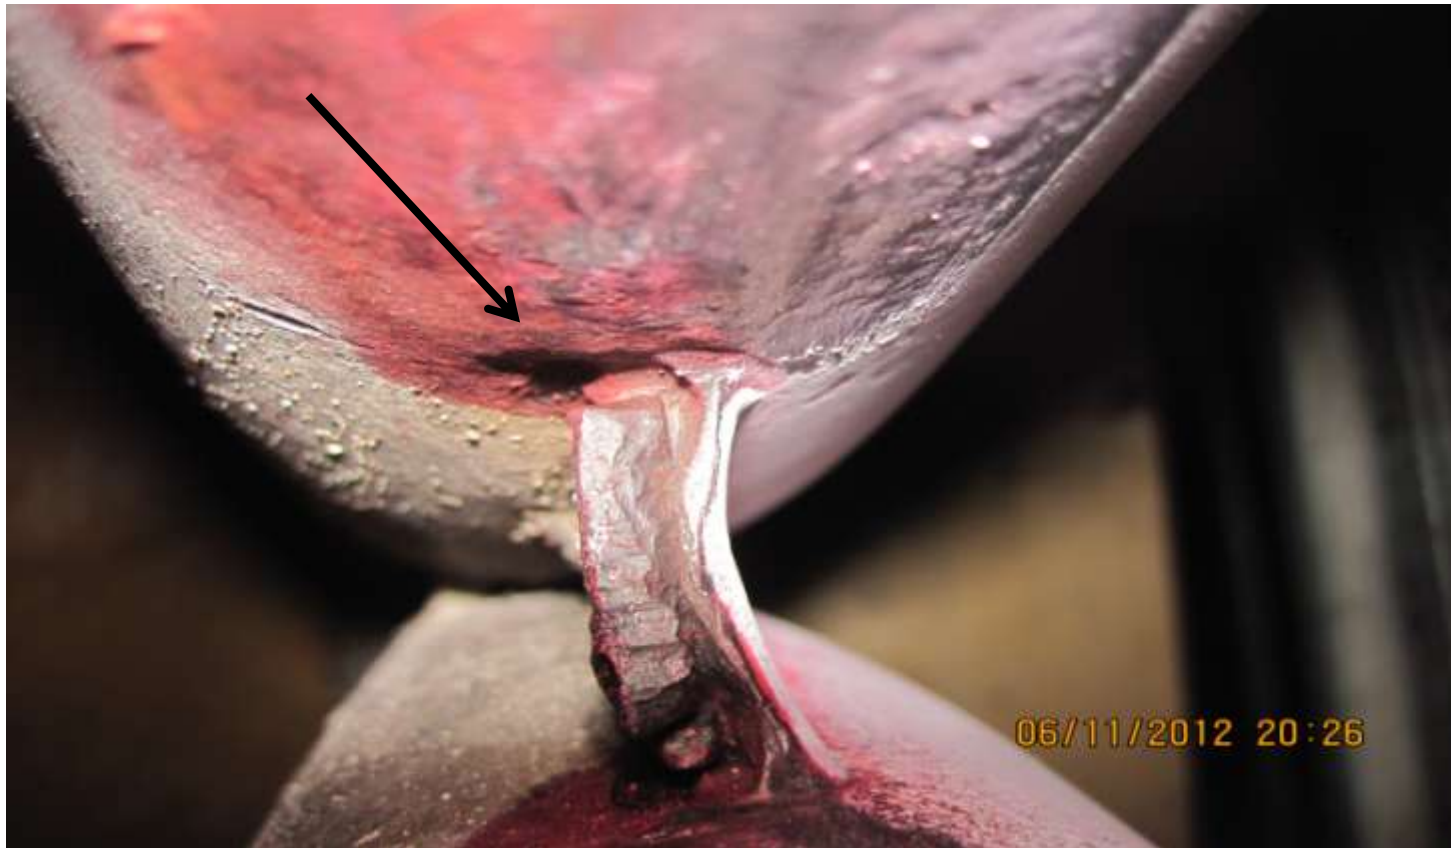
En del skador är ganska djupa.

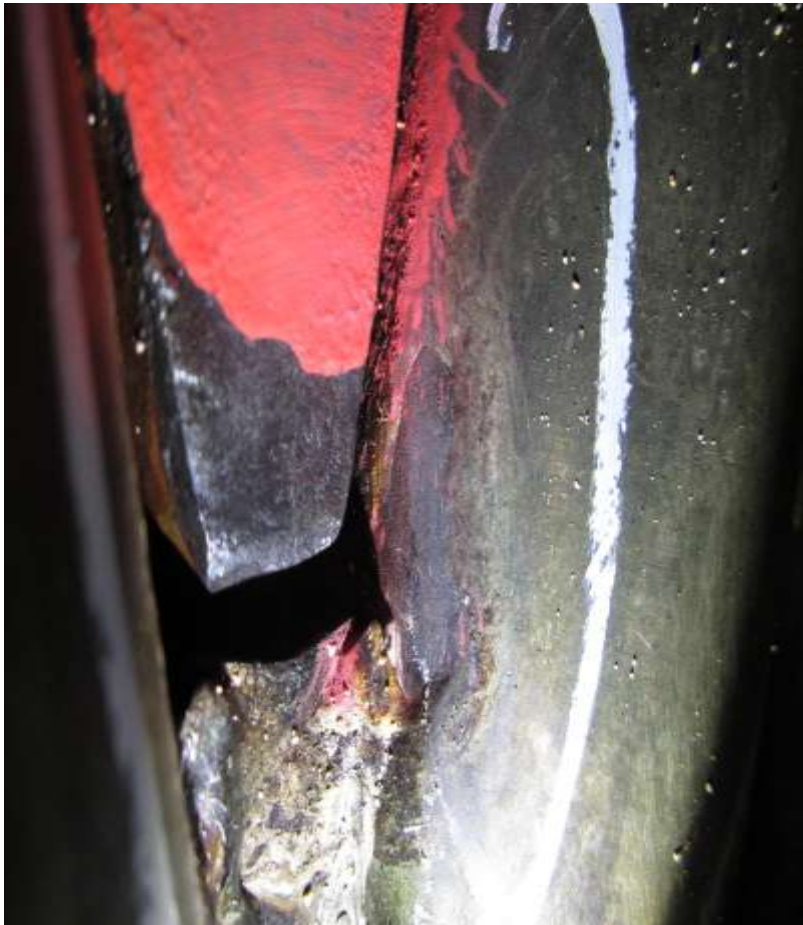
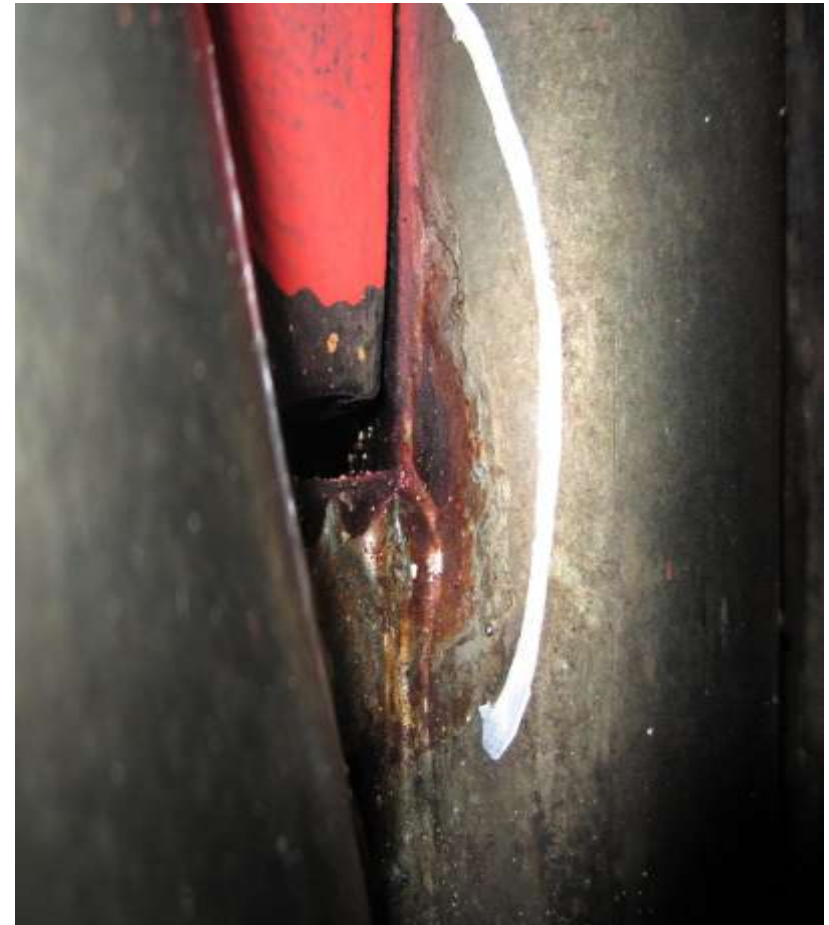
- **SKOG 2013 Korrosion och påsvetsning på compoundtuber.**  
Det finns flera andra pannor med liknande skador.

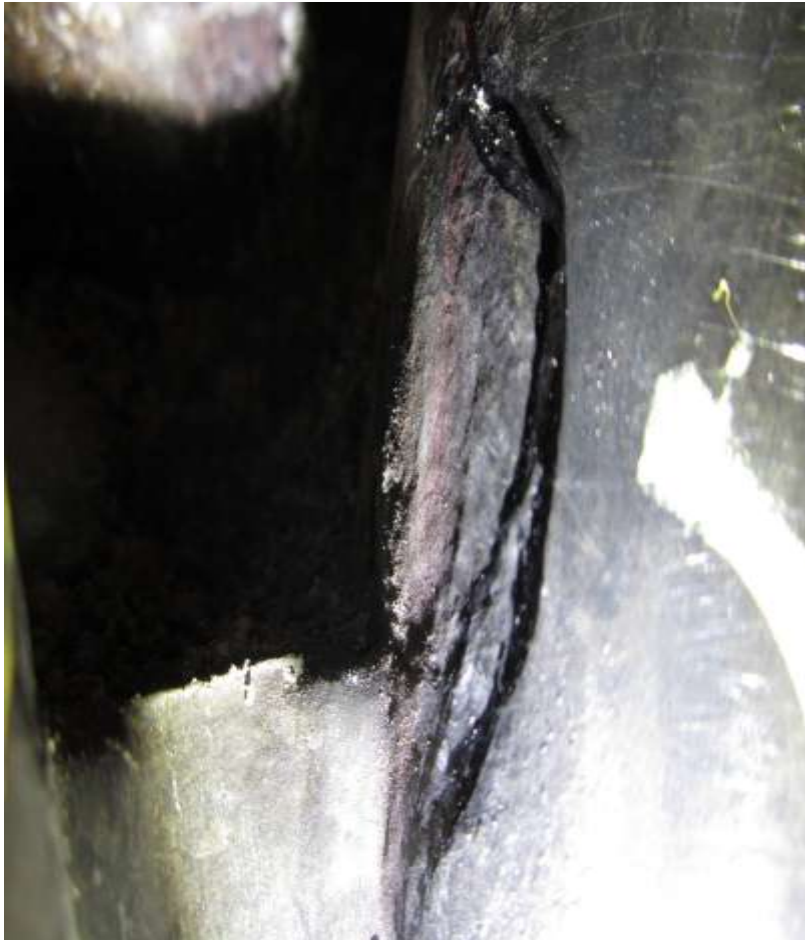
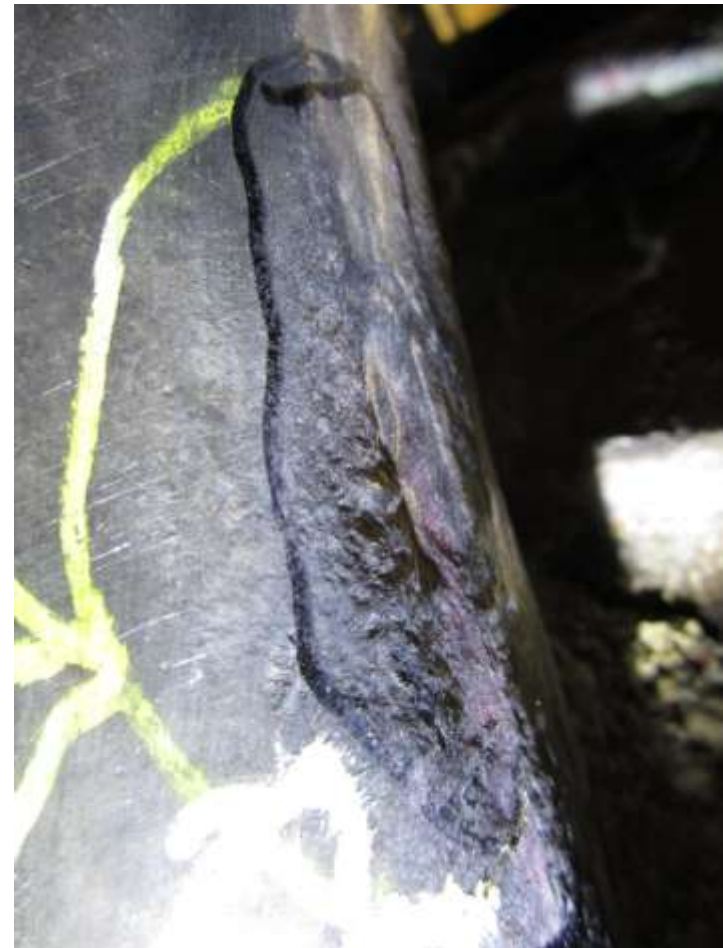
- **SKOG 2013 Korrosion och påsvetsning på compoundtuber.  
Det finns flera andra pannor med liknande skador.**
