► Skogsindustridagarna 2014

Utmattningsskador hos batchkokare ?

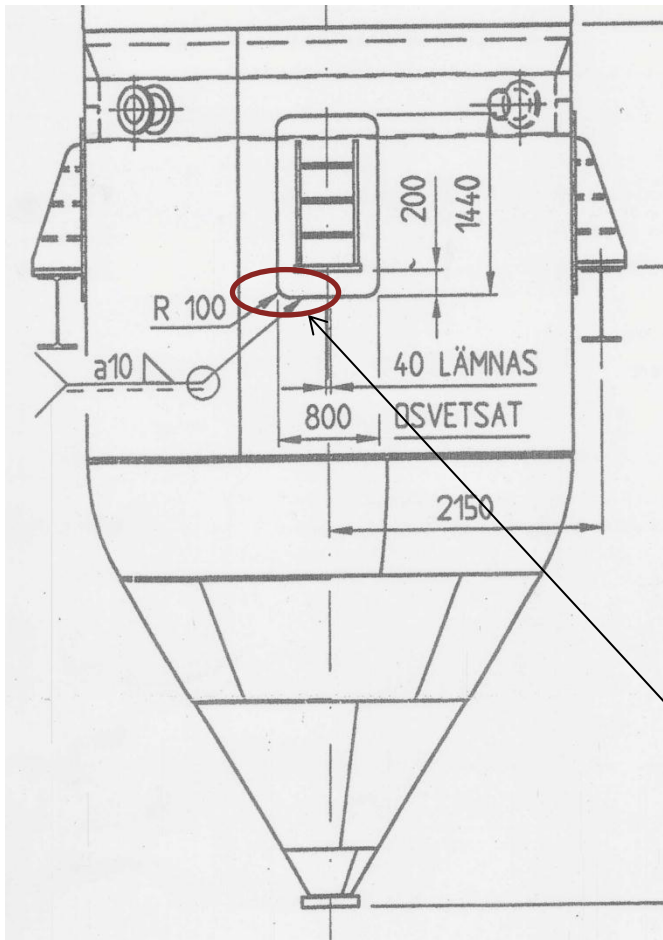
Efter avisolering och rengöring började sprickjakten. Men trots skarpa ögon och förstärkt besiktning i form av penetrantprovning upptäcktes inga sprickor.

I samråd med driften vattenfylldes kokaren för att möjliggöra en provtryckning och på så sätt upptäcka varifrån läckaget kom.

Vid 5 bars vattentryck upptäcktes ett läckage från nedre radien hos den östra avväxlingsplåten.

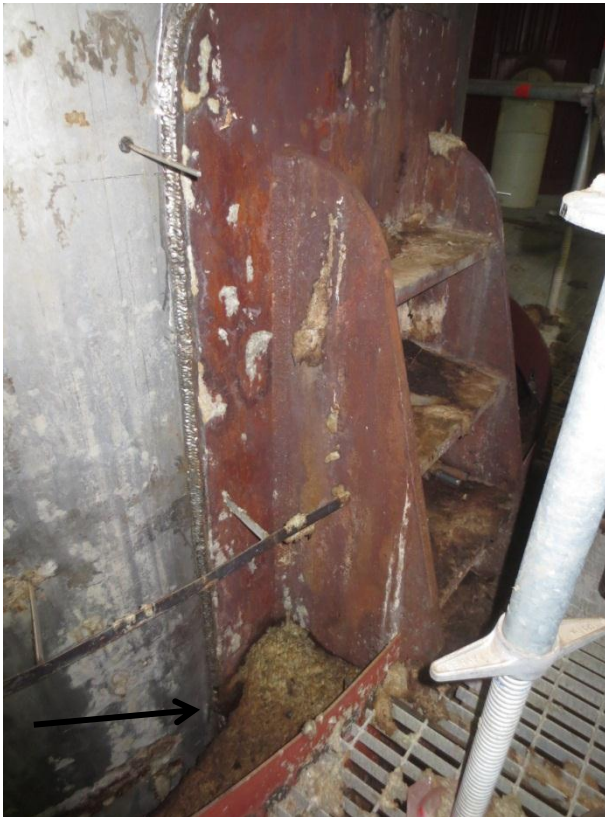
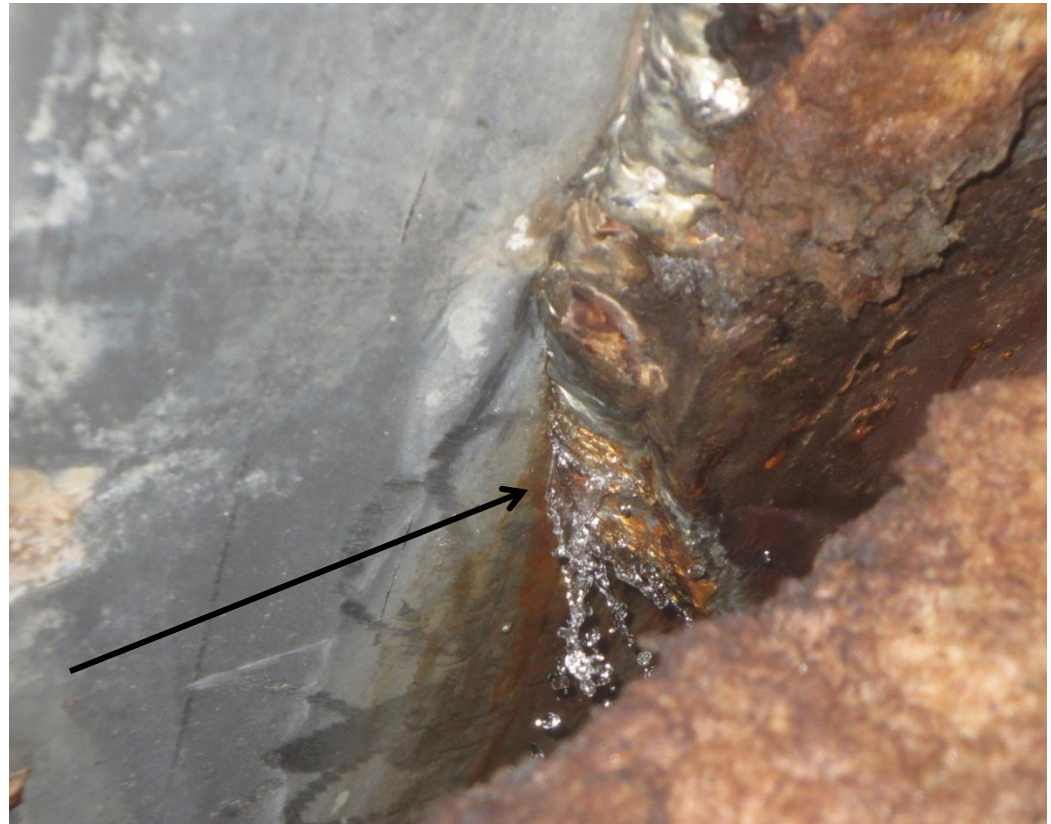
Läckaget kom från en spricka i den nedre radien hos avväxlingsplåten. Sprickan följde den värmepåverkade zonen för svetsen mellan plåt och mantel.

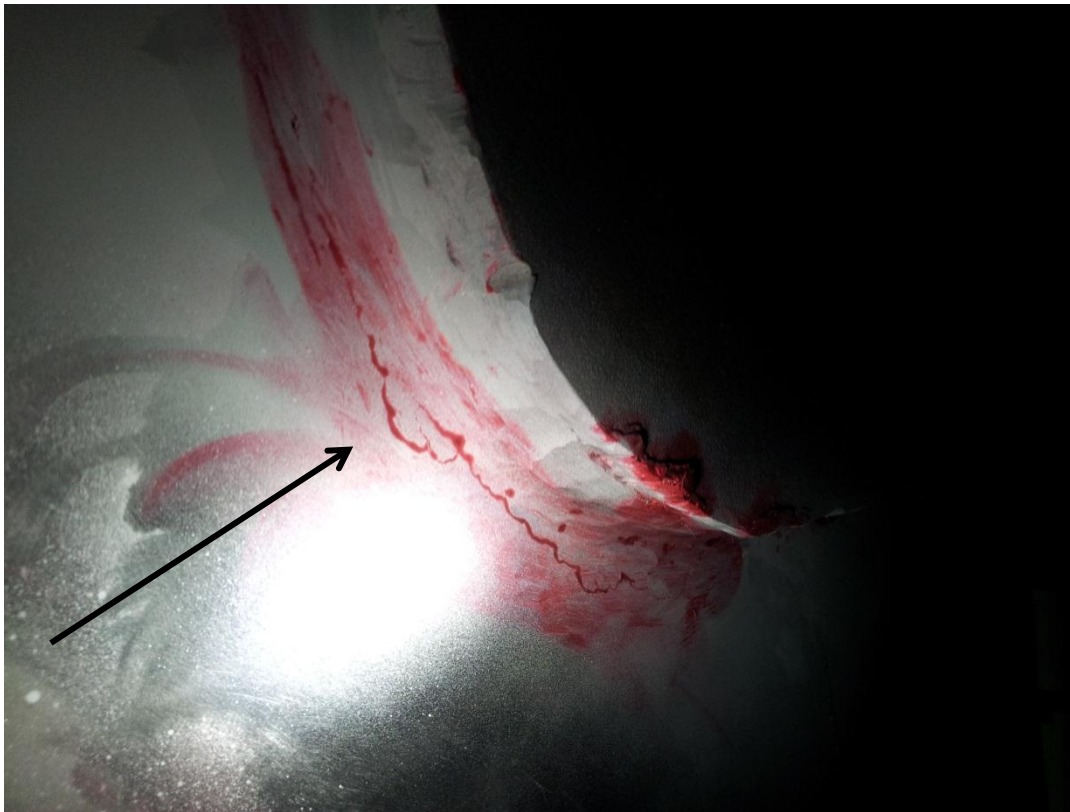
Efter det att man tömt kokaren på vatten slipades svetsen ner och en penetranprovning utfördes för att:

1. få en uppskattning av spricklängden. Den var c:a 300 mm lång.
2. Bekräfta orienteringen hos sprickan. Vilken följde den värmepåverkade zonen hela tiden.

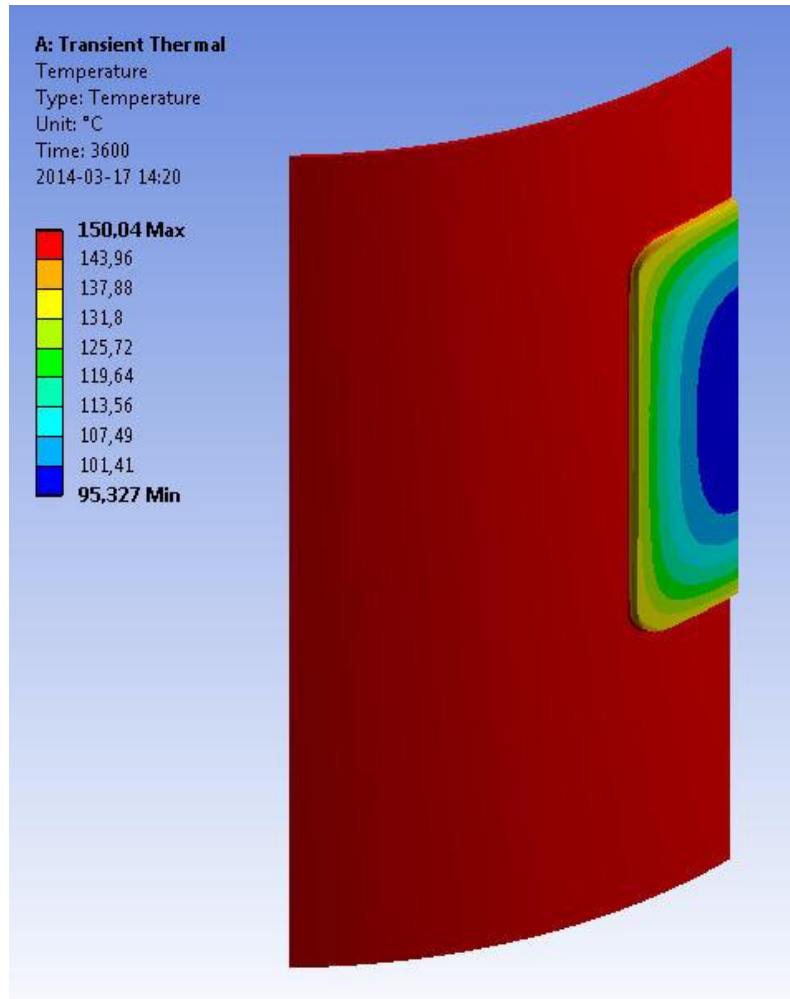
Vid kokcykelns start får kokarmanteln en temperaturen invändigt av 150°C och utvändigt på avväxlingsplåten mot isoleringen är temperaturen då 30°C.

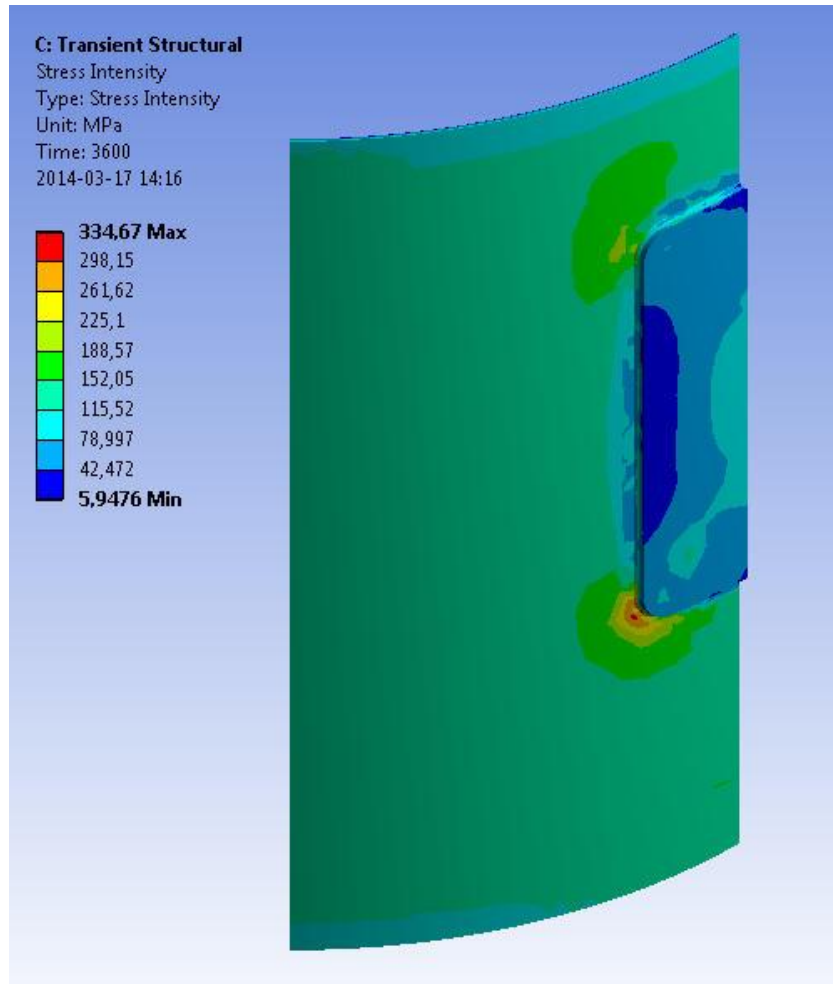
De höga spänningarna som uppkommer precis i området där sprickorna lokaliserats beror till stor del av materialens olika tjocklek och värmeutvidgningkoefficienter.

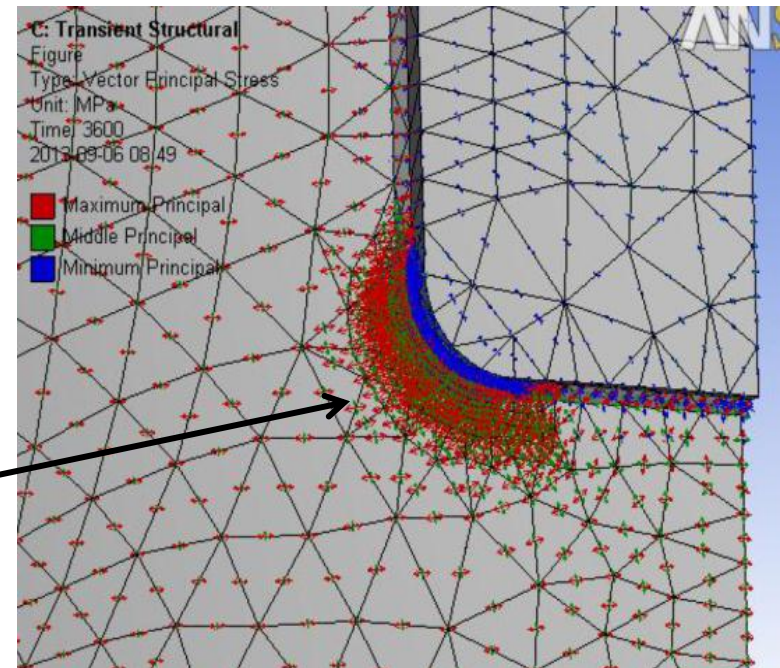
Största huvudspänning (dragspänning) uppgår till 518 MPa och uppträder i manteln exakt där den aktuella sprickan finns.

Dessutom är dragspänningen riktat i stort sett vinkelrätt mot svetstån där sprickan är.

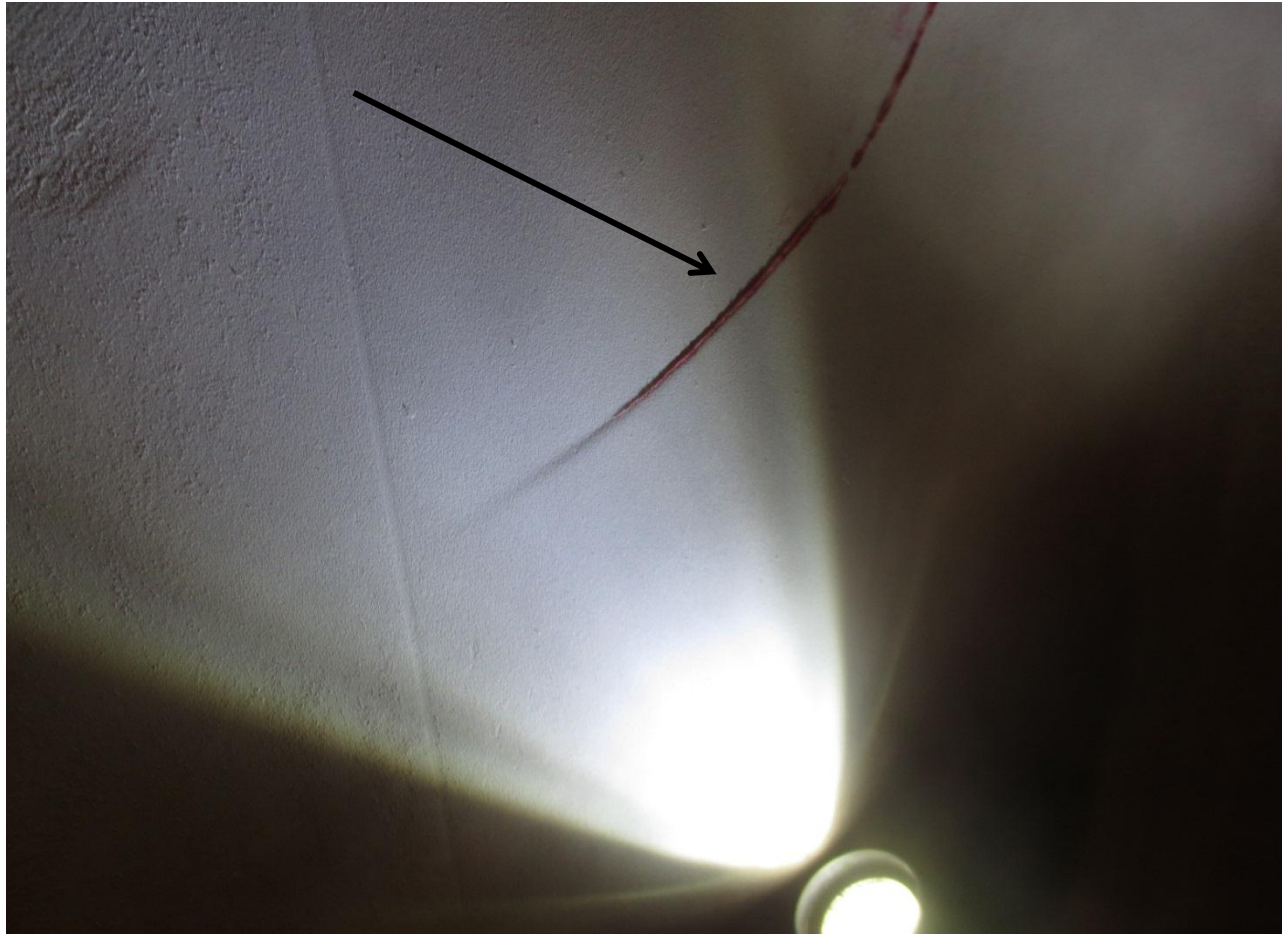
Denna bild är tagen inuti kokaren. Här ser man att mantelplåten som spruckit även är deformerad vid den nedre radien hos avväxlingsplåten.

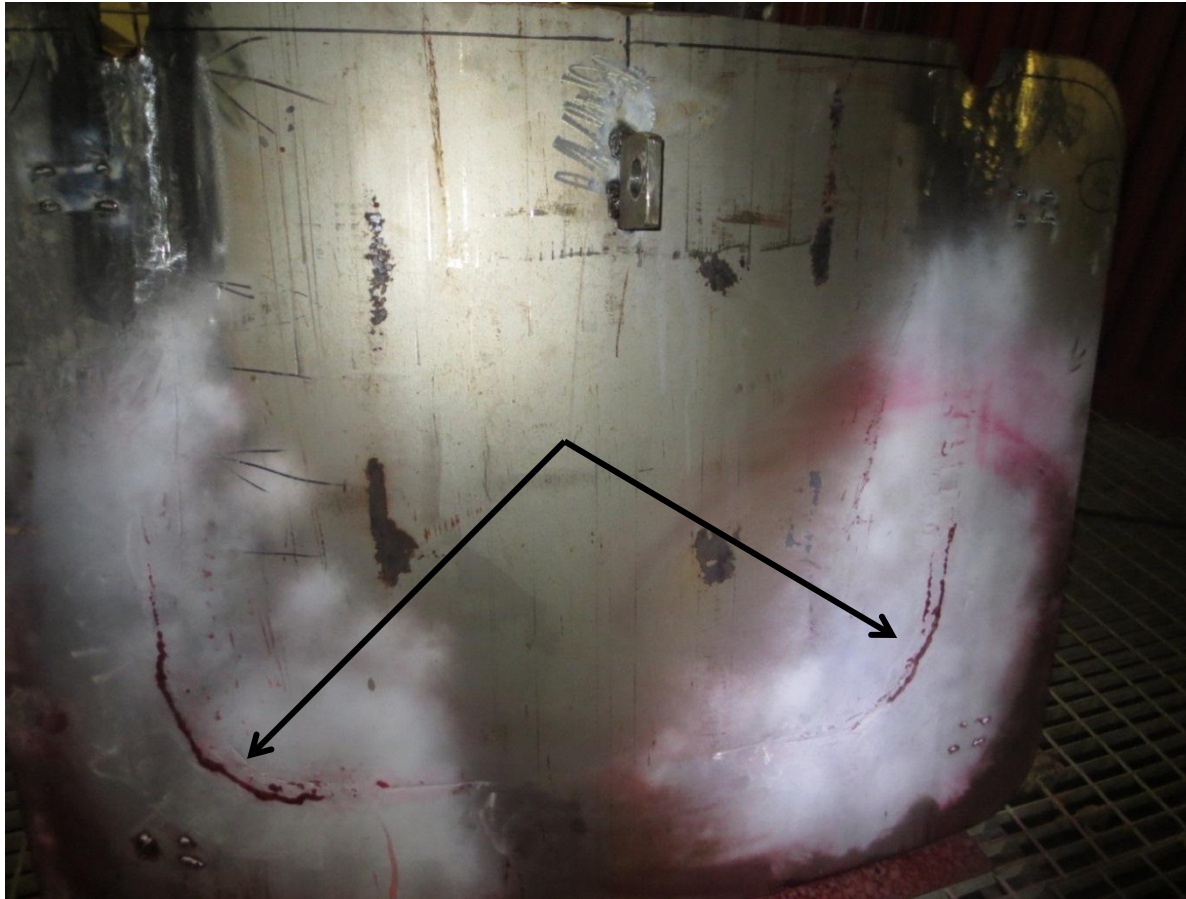
Här har man skurit loss en del av duplexmanteln som är bakom avväxlingsplåten vid det ena stödet. Kraftiga sprickor upptäcktes i båda nedre radierna med penetrantprovning vid samtliga stöd.

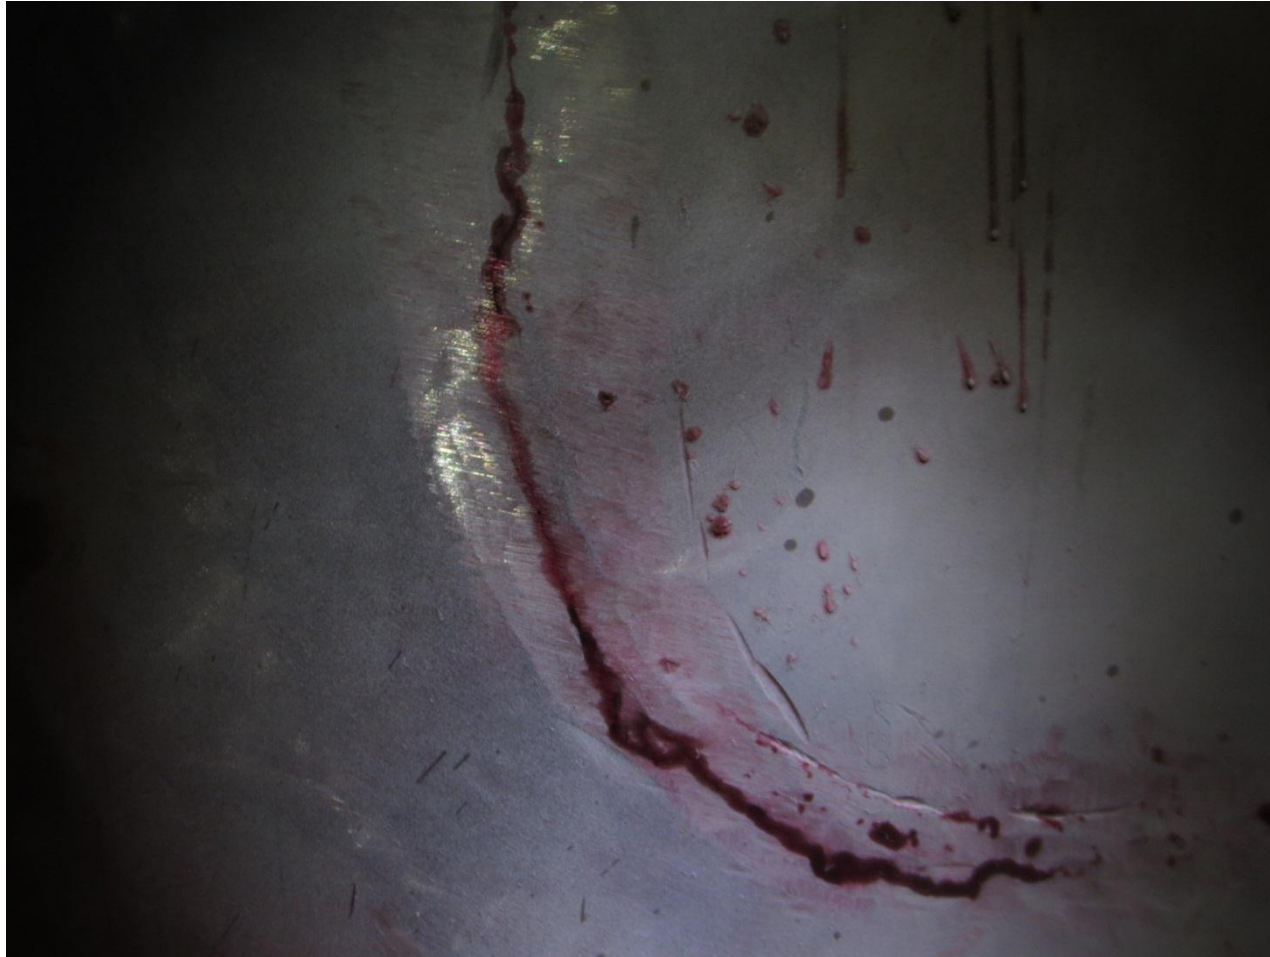
Närbild på en av sprickorna efter utförd penetrantprovning
