# Skadeinformation från utlandet

Skog 2014, Sundsvall

# Haveri Europa, Tubläcka i primärlufts-nivå

# Explosion i Asien, Olja i sodalösartanken

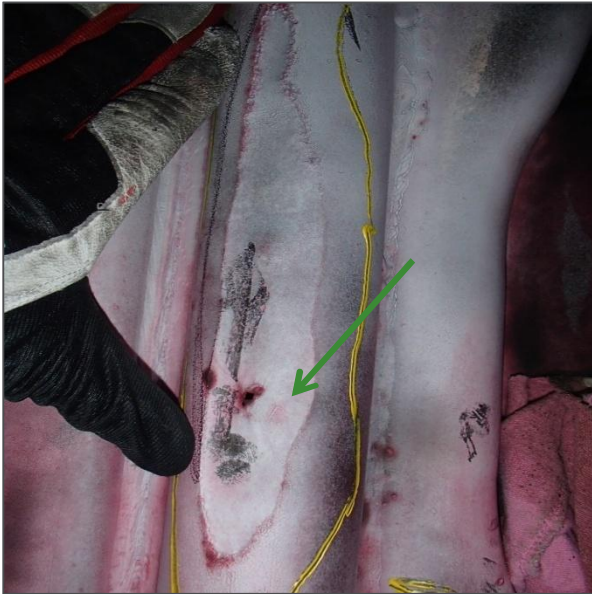
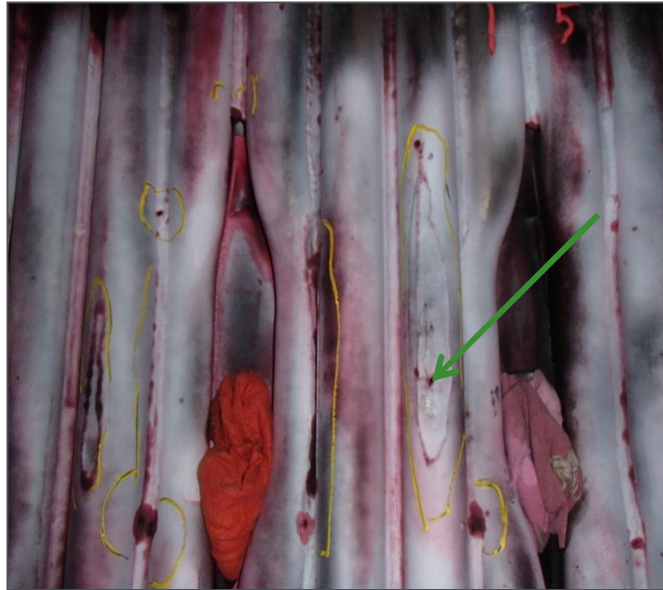
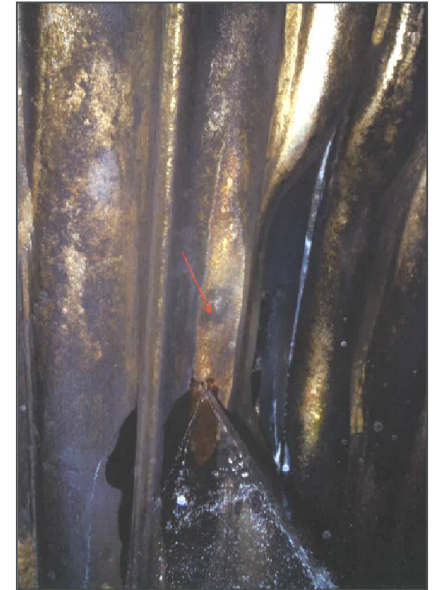
- Tubläckan, ca 200mm utan rostfritt skikt.
- Symmetri i skadebilden runt berörda portar
- Stora områden utan rostfritt skikt

- Hög värmebelastning på tuberna
  - Förbränning av lut för nära tuberna
- Beläggningar på vattensidan
- Kombinationen mix av svartlut från olika anläggningar. Lut från sulfitprocess, högt hydroxidinhåll.
- Lågt tryck på luften i primärportarna.
  - Sämre kontroll av bädden
- Manuell spettnings av portar i primärnivån (flera igensatt under drift) ojämnt luftflöde.

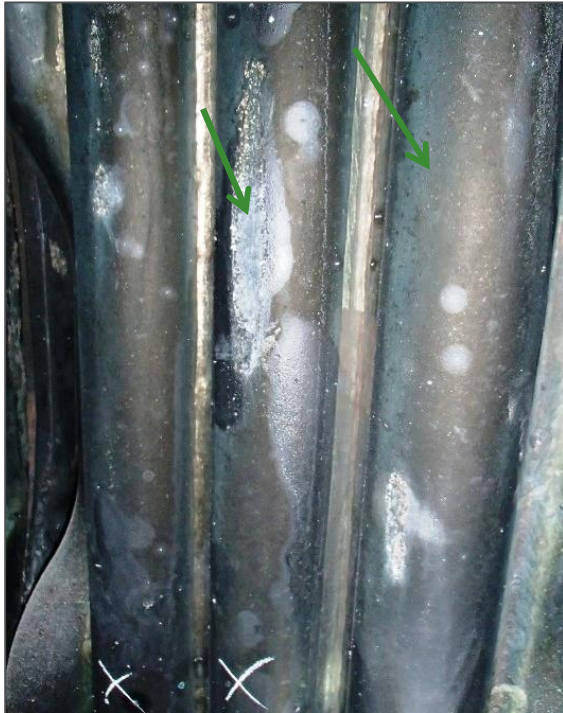
- Överhettade tuber
- Liknande fenomen även på övriga väggar
- Erosion / Korrosion

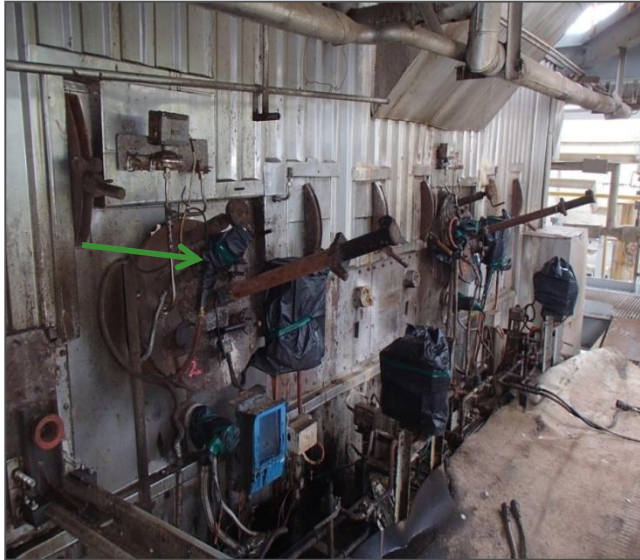
- Dålig automatiserings ånga, kondensat fällor fungerade dåligt.
- Slitna munstycken
- Ej korrekt justerade flamvakter
- Dåligt fungerande styrsystem.

- Eftersatt underhåll av roddingskär Vilket ger dålig styrning av primärluften, bädden i ugnen och smältaflödet påverkas

- Stoppar omrörare för att förbättra uttransport av olja från tanken.
- Densiteten ökar, 1st omrörare trippar, smältan kristalliserar.
- Under lång tid tillsätts ingen svaglut

- Kunskapsbrist, låg erfarenhet
- Förståelse för processen i pannan och sodalösartanken.
