SCA Ortviken

Efterverkningar av effektivisering av PM/tork

Del 2 Haveri lagerhus ledvals

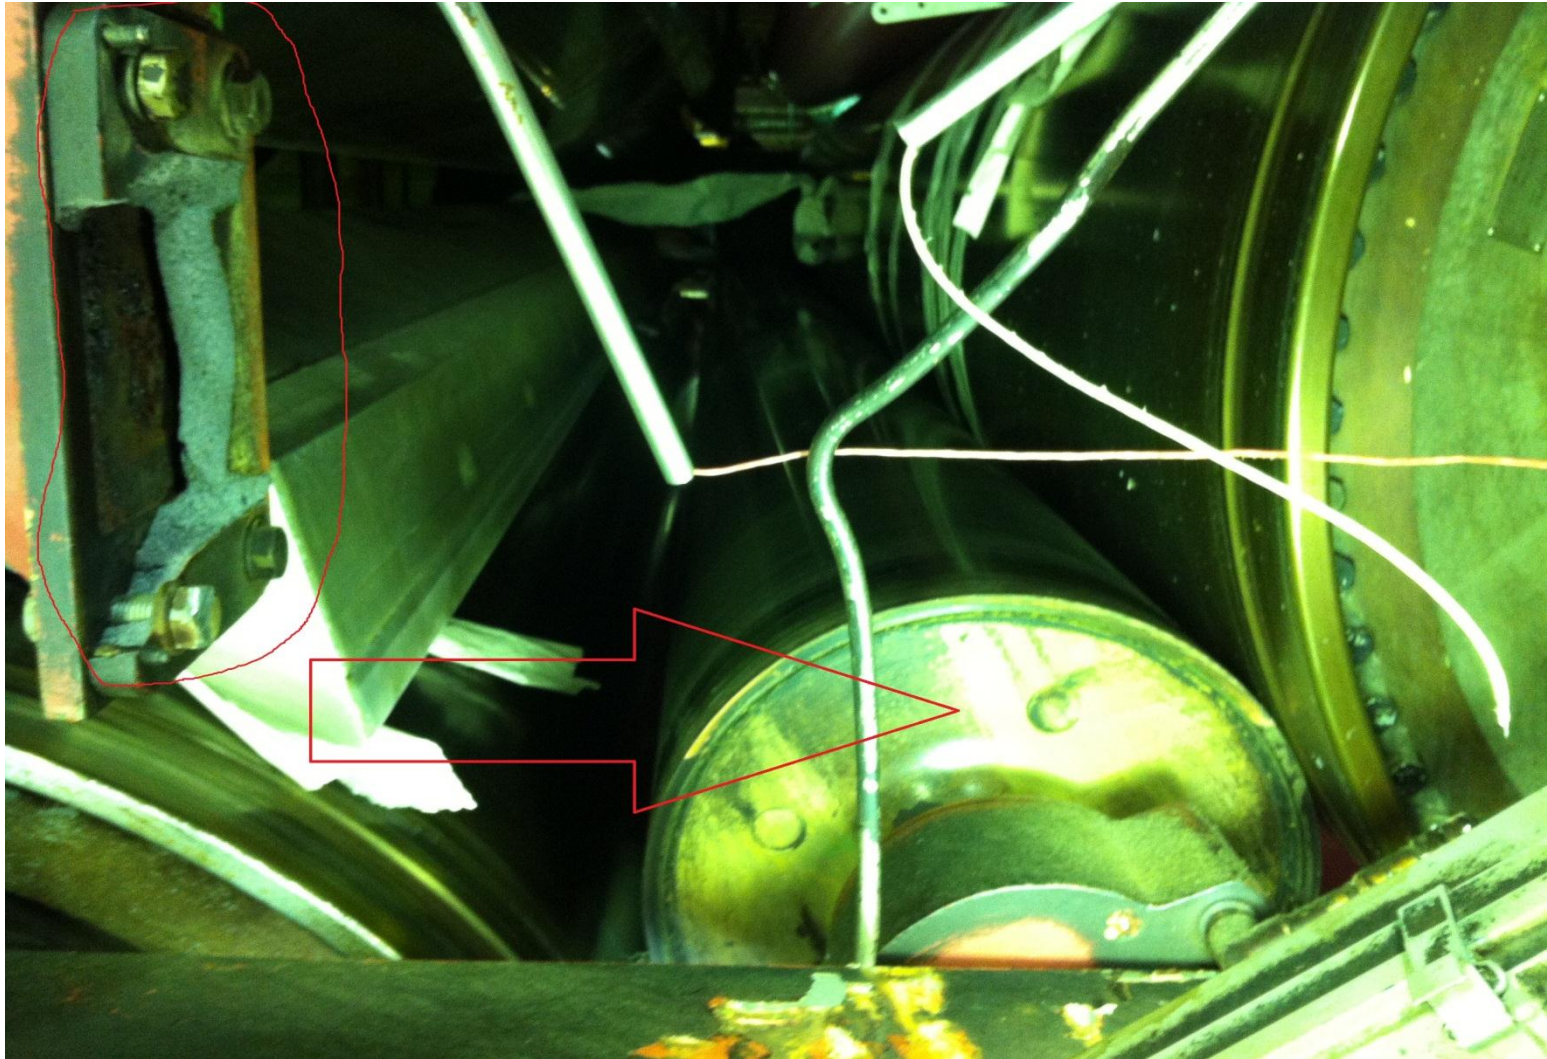
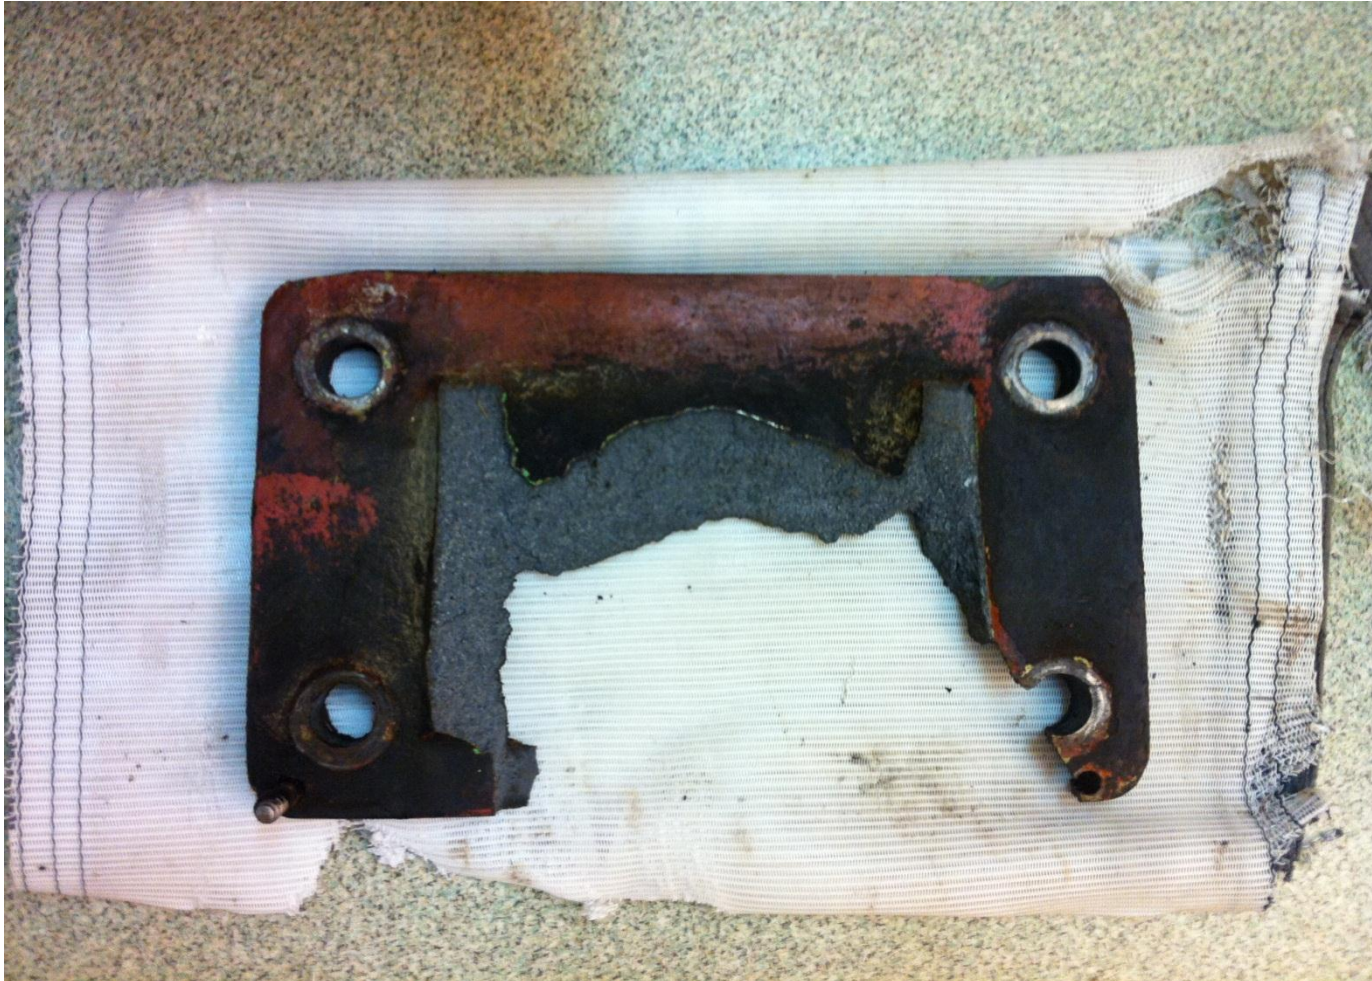
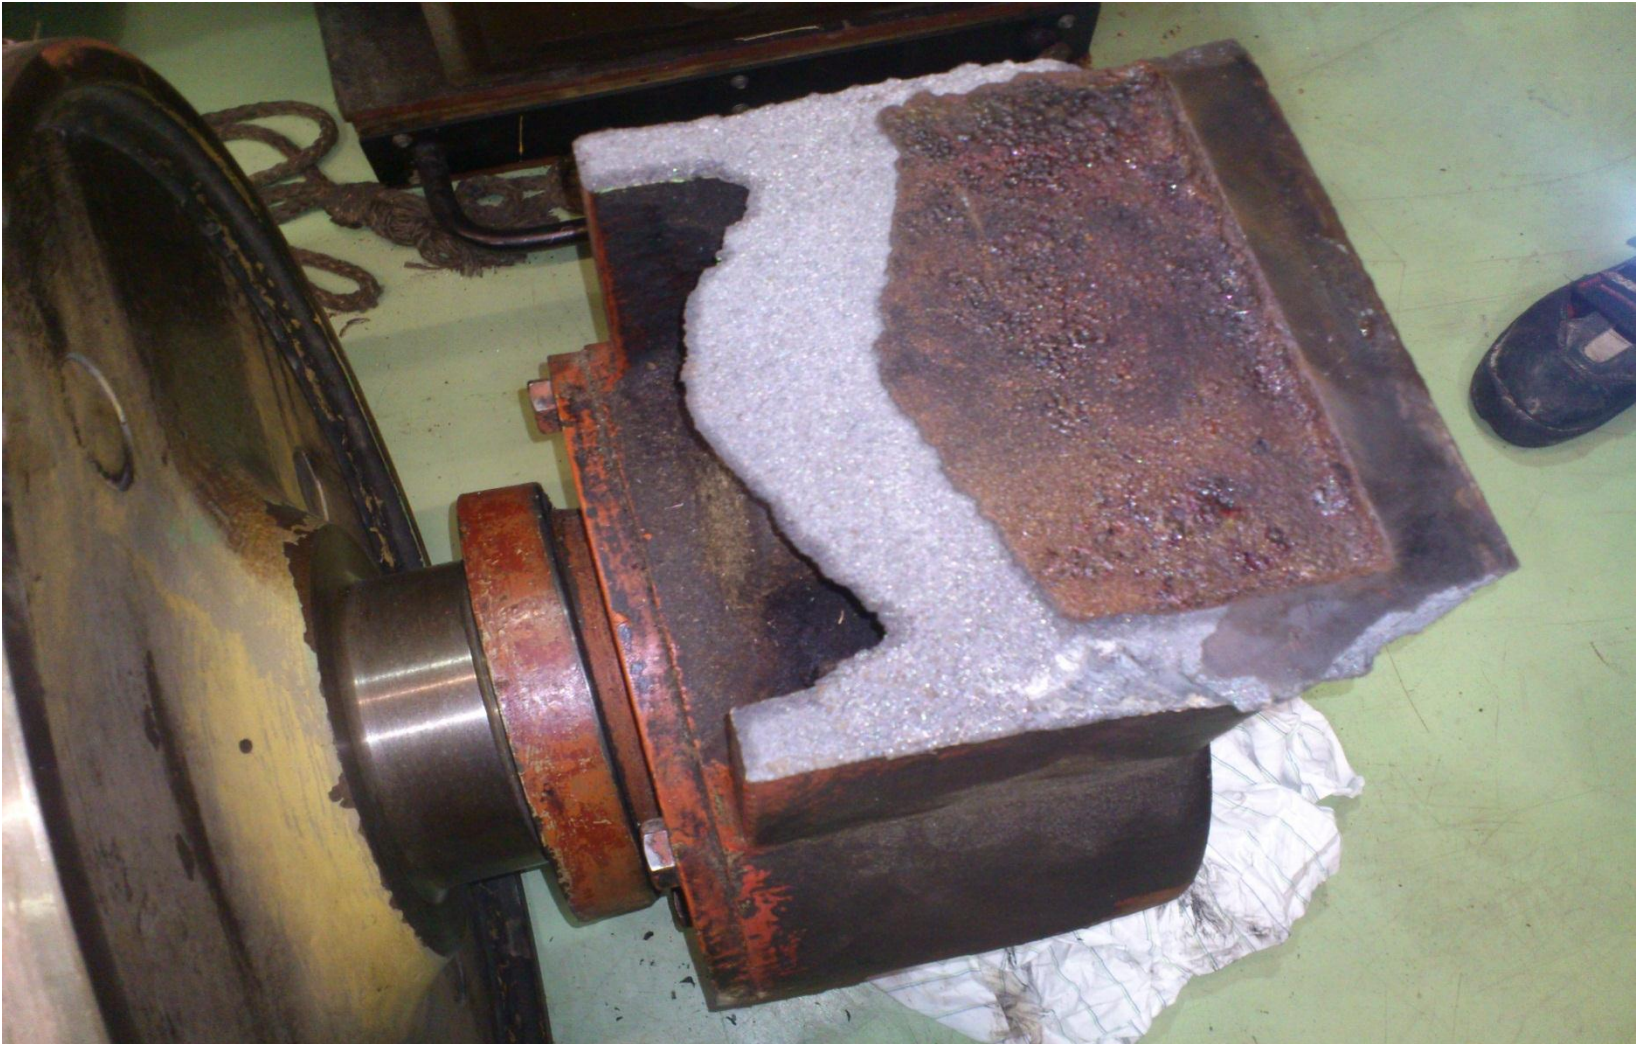
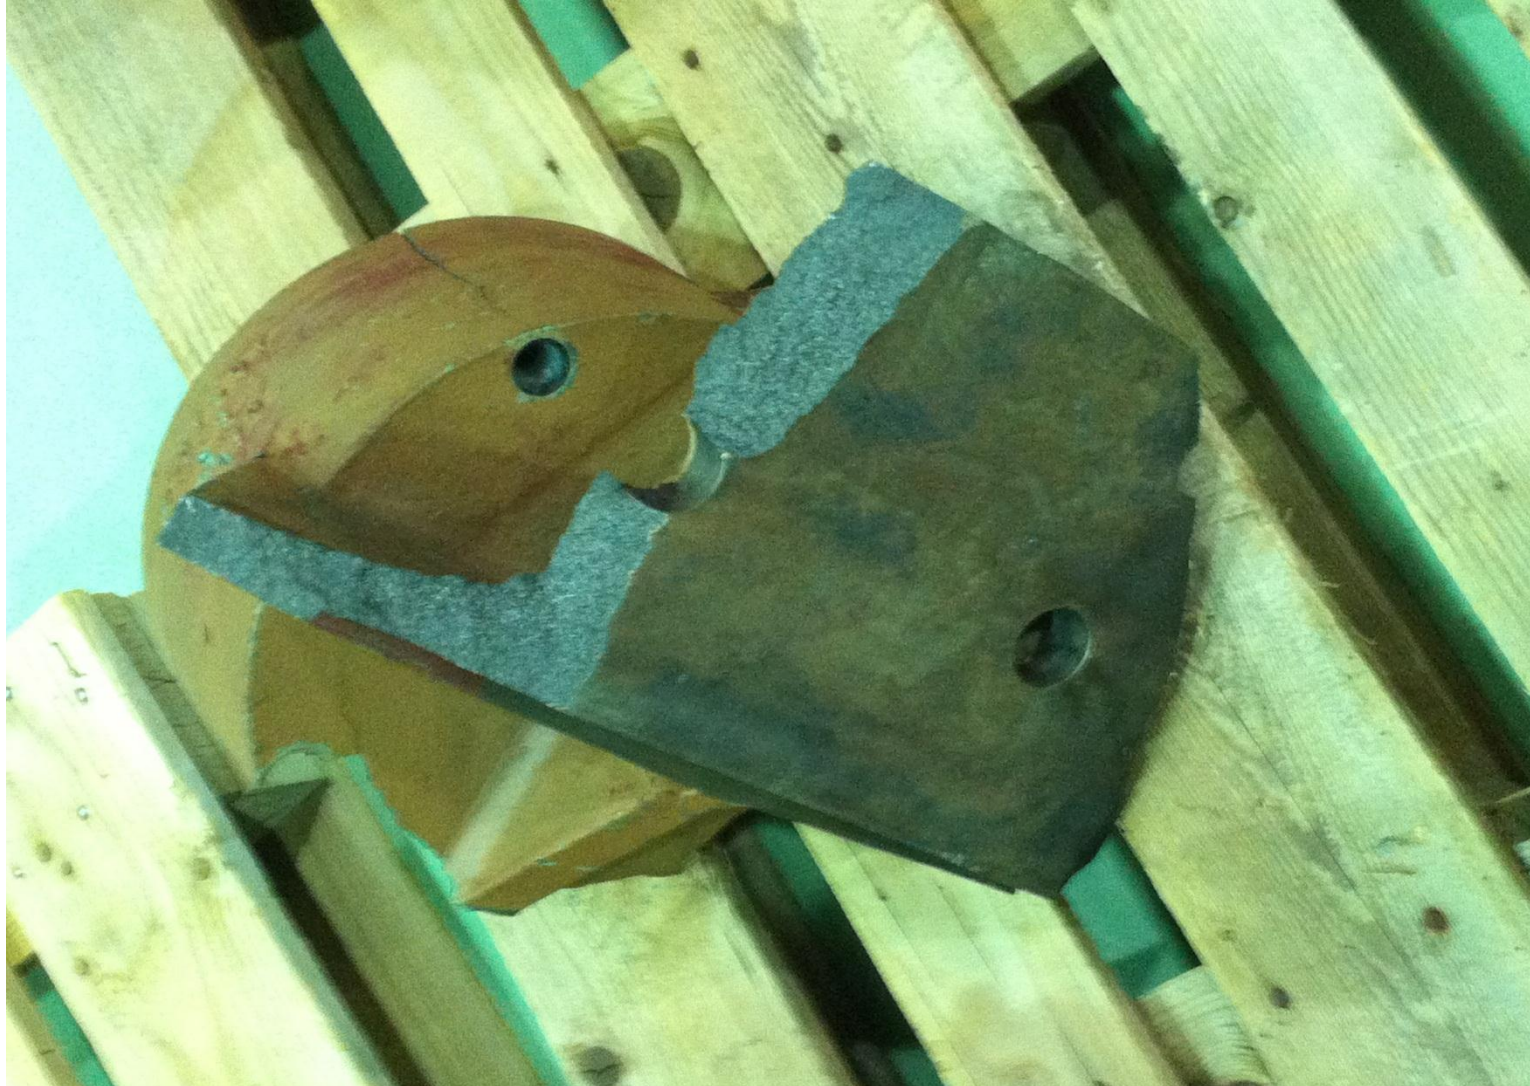
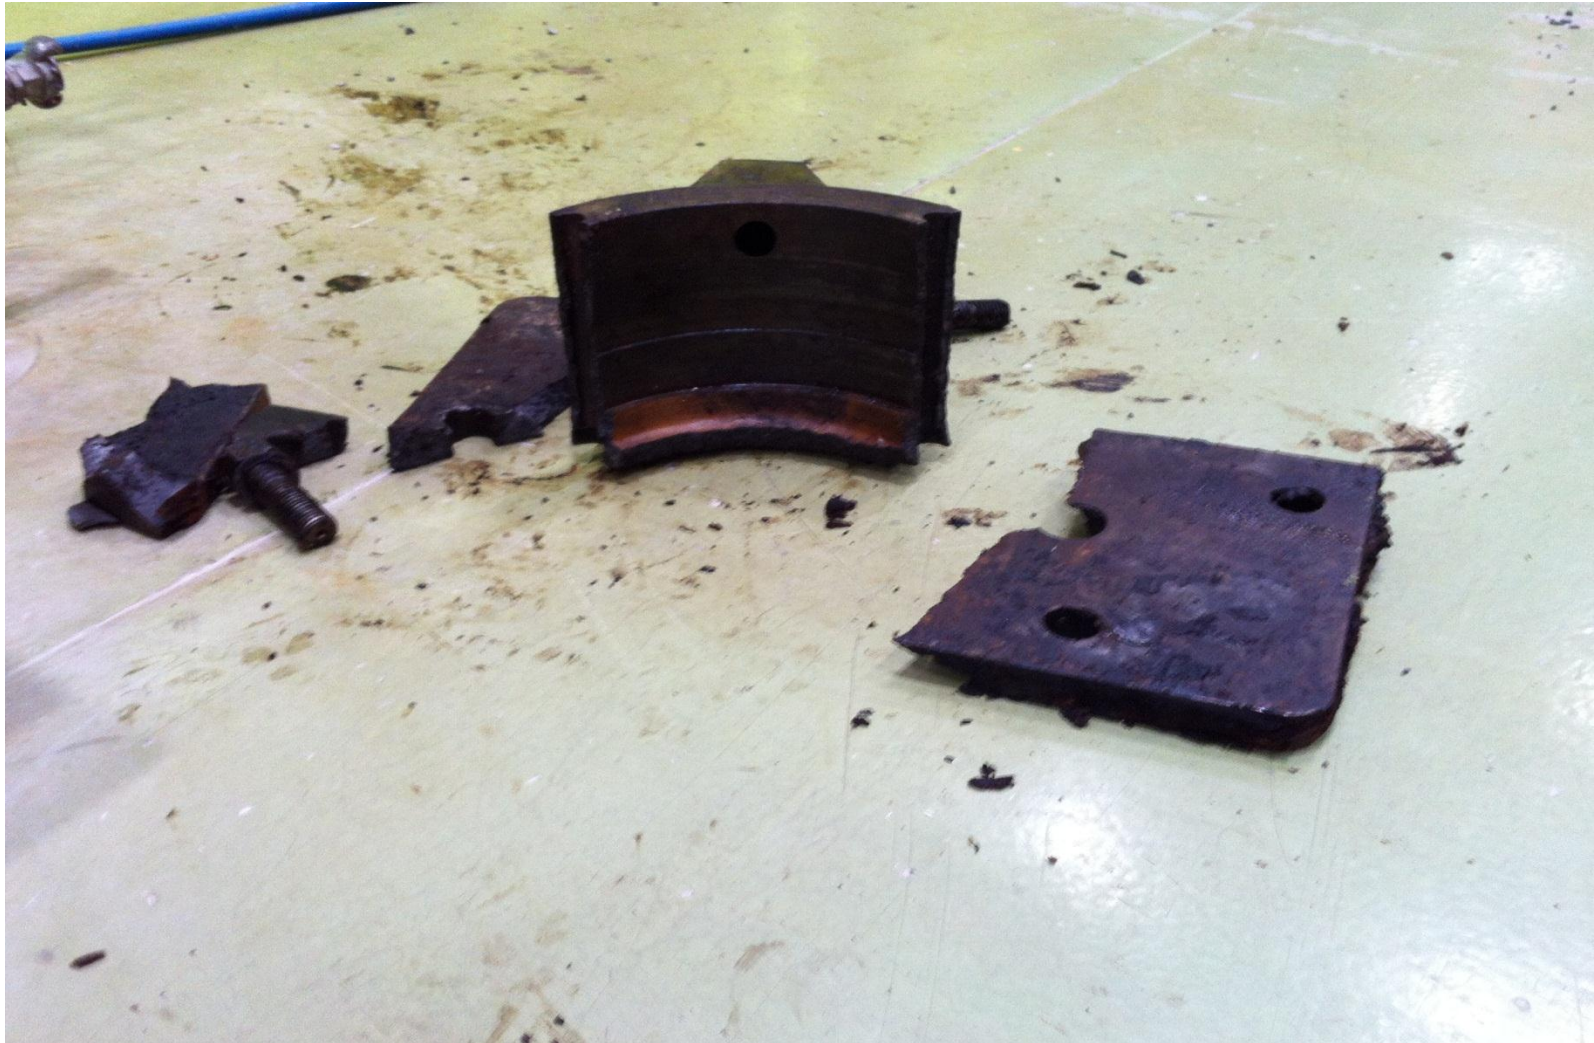
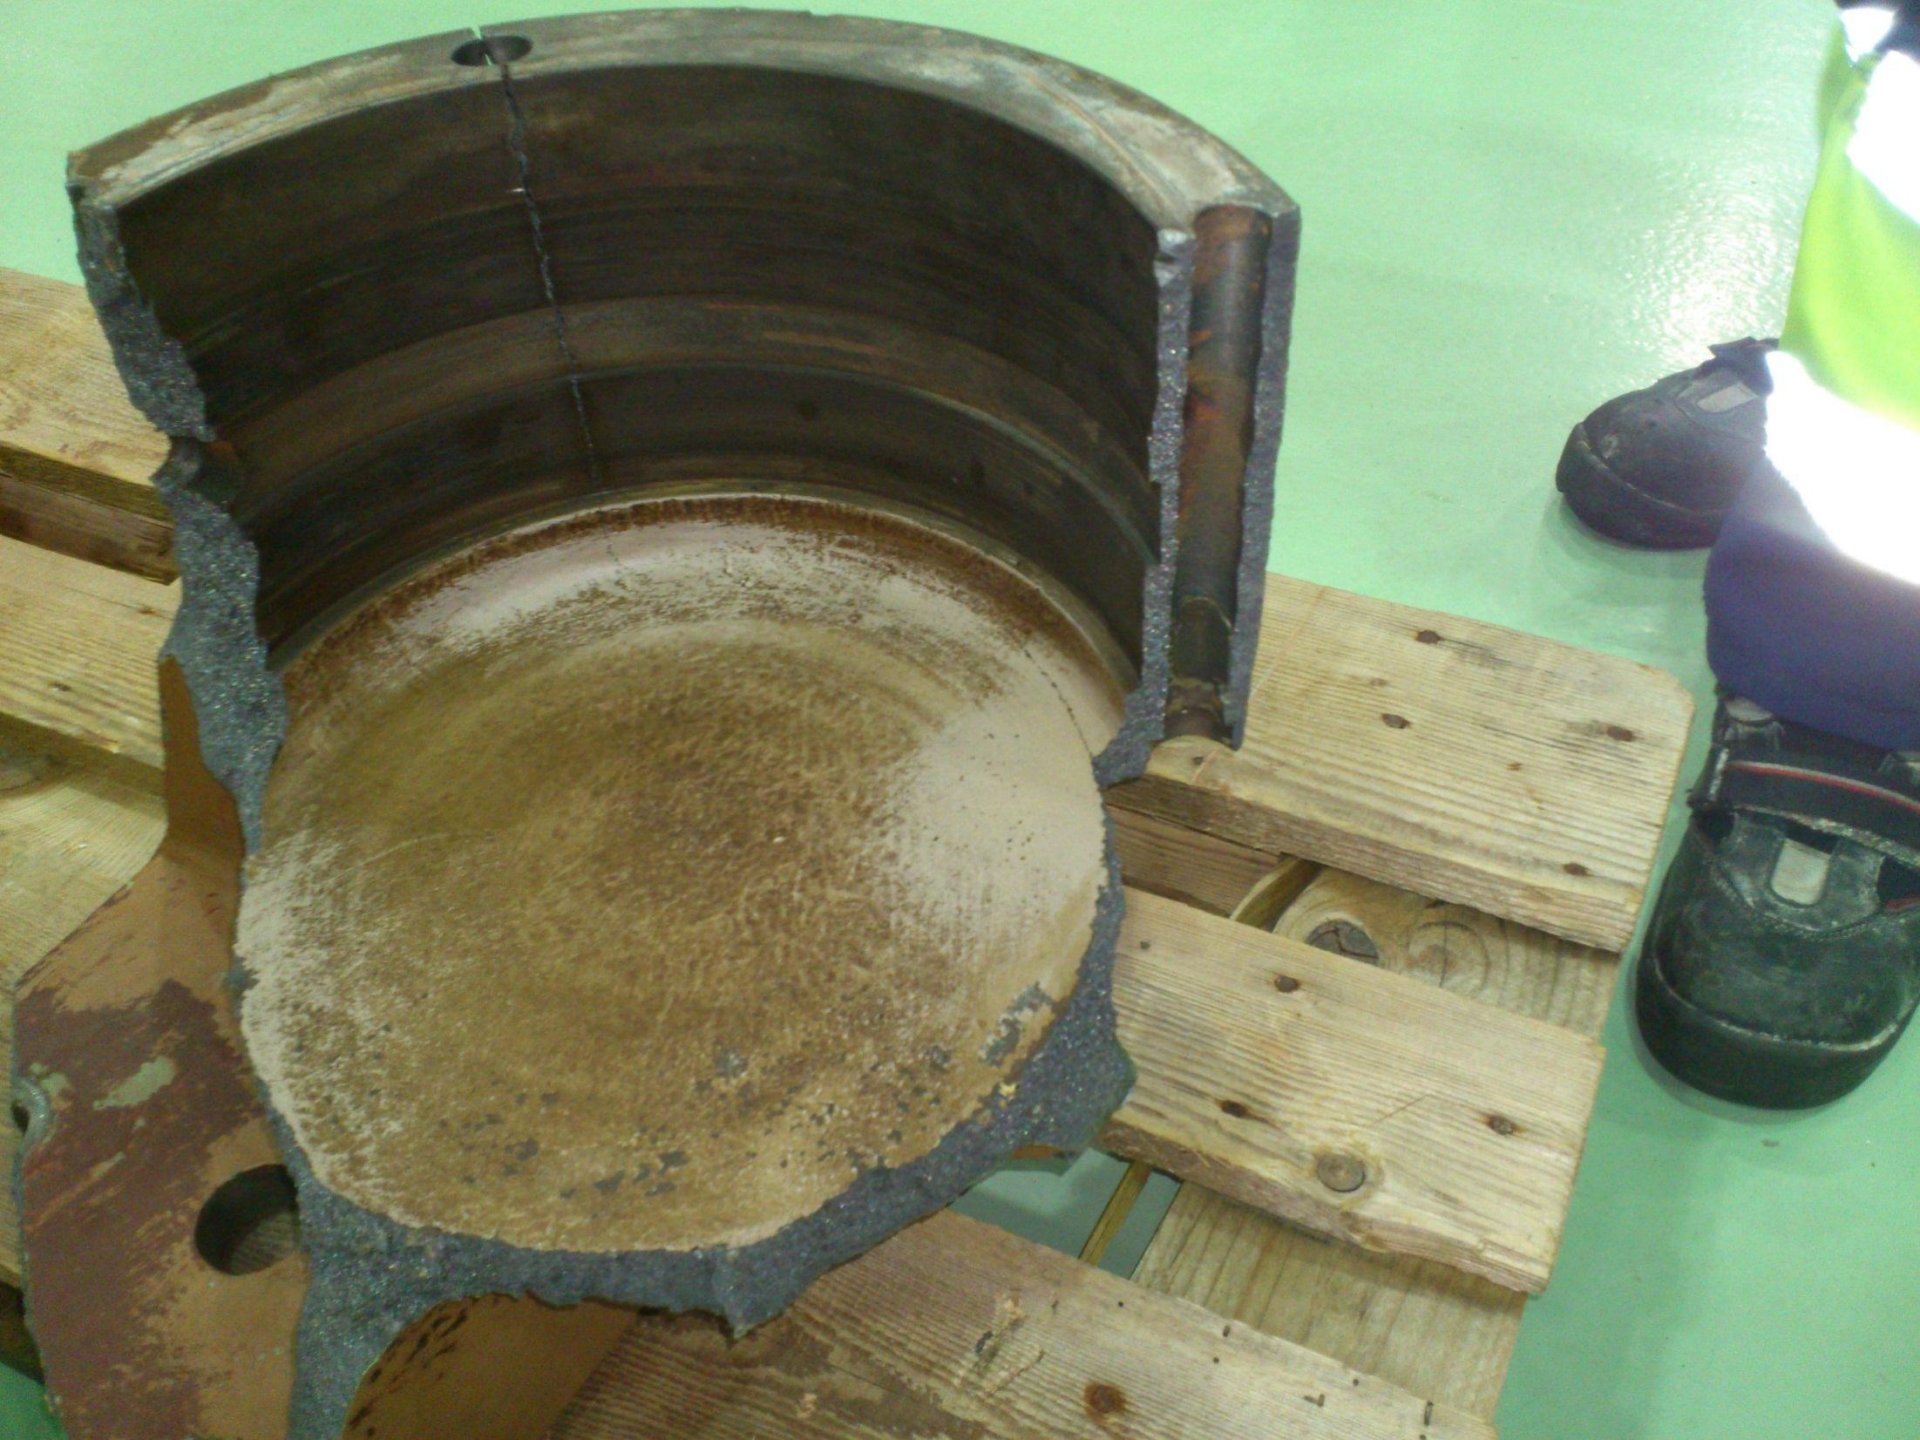
- Operatörer på skift 3 som arbetade vid tillfället rapporterar (2012-12-15):
- -Spetsdragning pågick och 2-3 sek före haveriet gick en kladd. Kladden upplevdes inte som särskilt stor eller våldsam.
- -Operatörer (2st) närmast valsen kunde se att valsen voblade i någon sekund (stod i FS) innan den föll. Omöjligt för dem att avgöra om valsen lossnade först i DS eller i FS

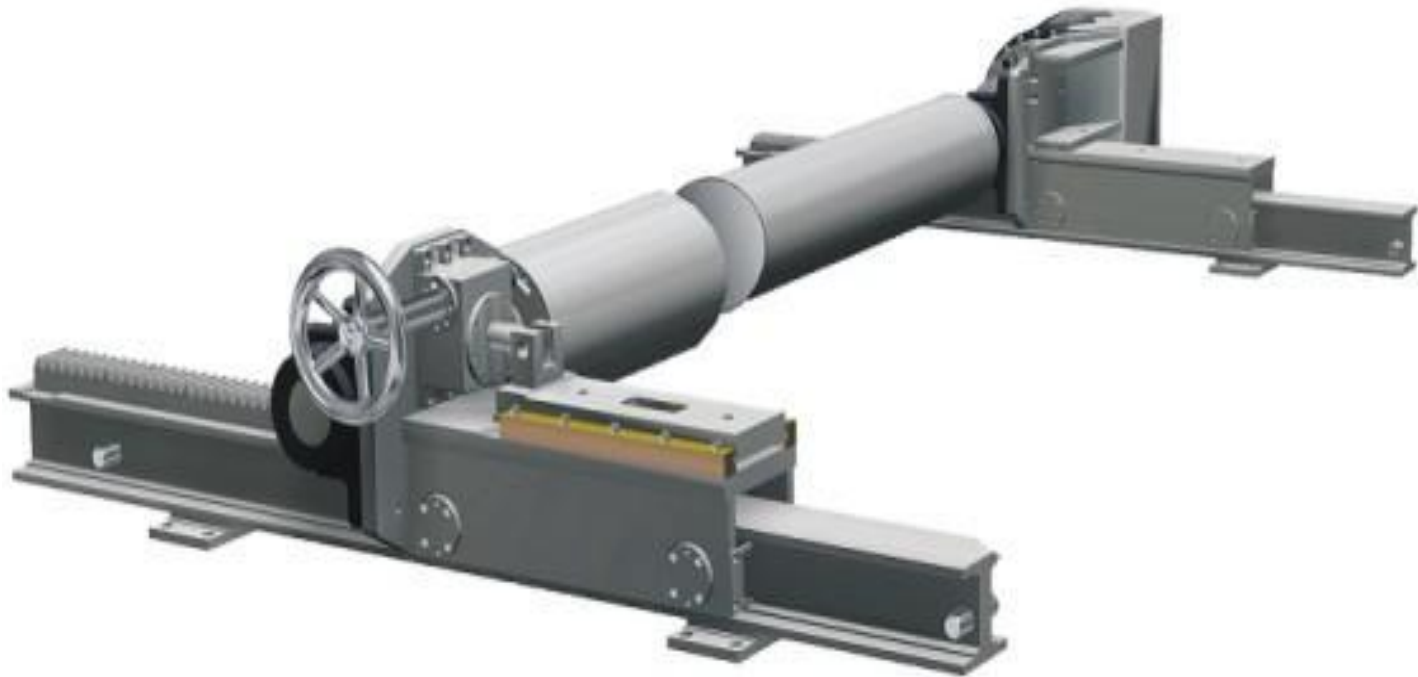
2. Möjliga orsaker, vira sträckutrustning

- Nya sträckare till torkgrupp 5-7(vals 188 i torkgrupp 7) lika tidigare leverans till 1:a – 4:e tork

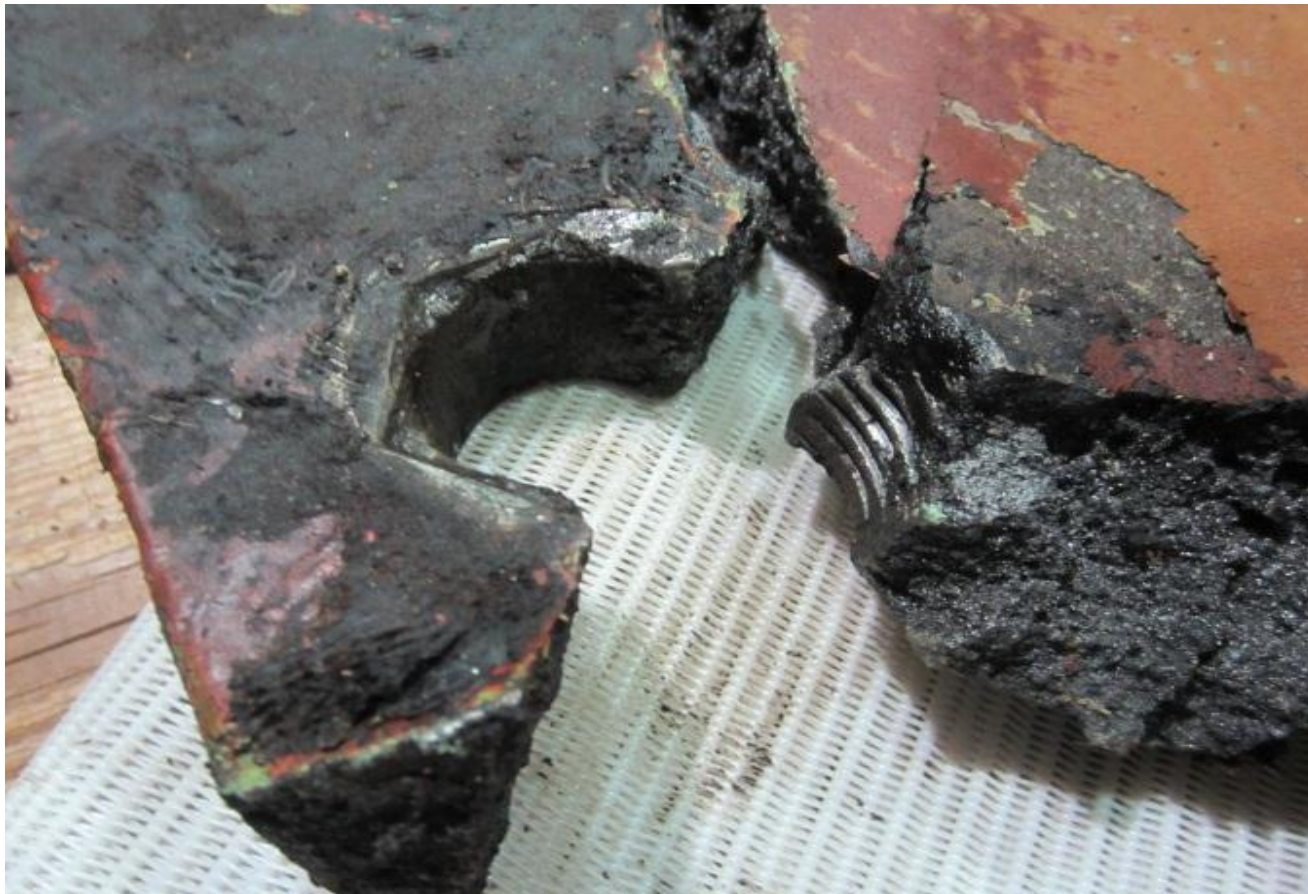
2. Möjliga orsaker, material

- Notera gängintryckningen
- Material lagerhus grått gjutjärn.

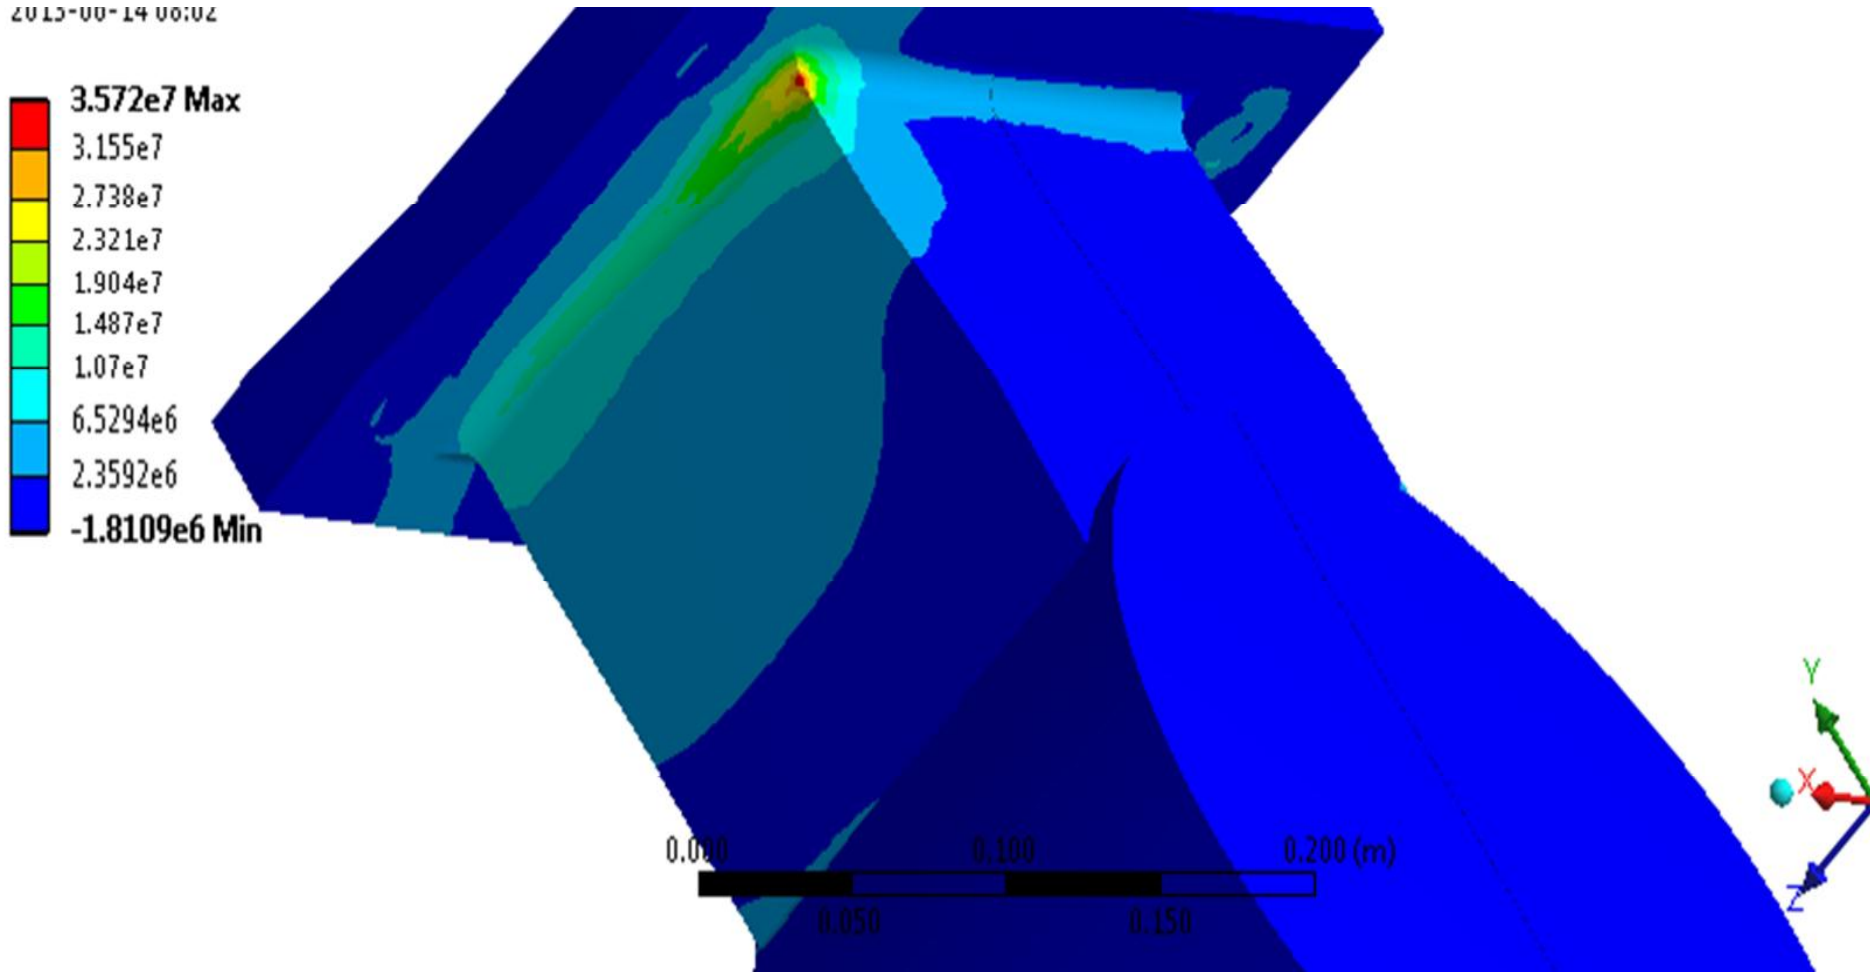
5. Slutsatser och åtgärder, bild Inspecta rapport 50016300-2

Lagerhus 188:

- En betydande spänningsvariation belastar huset under drift.
- Spänningsvariationen är mycket högfrekvent och ger på så sätt upphov till väldigt många belastningscykler över tid.
- Beräkningarna visar på mycket små marginaler mot statiskt brott och utmattningsbrott.

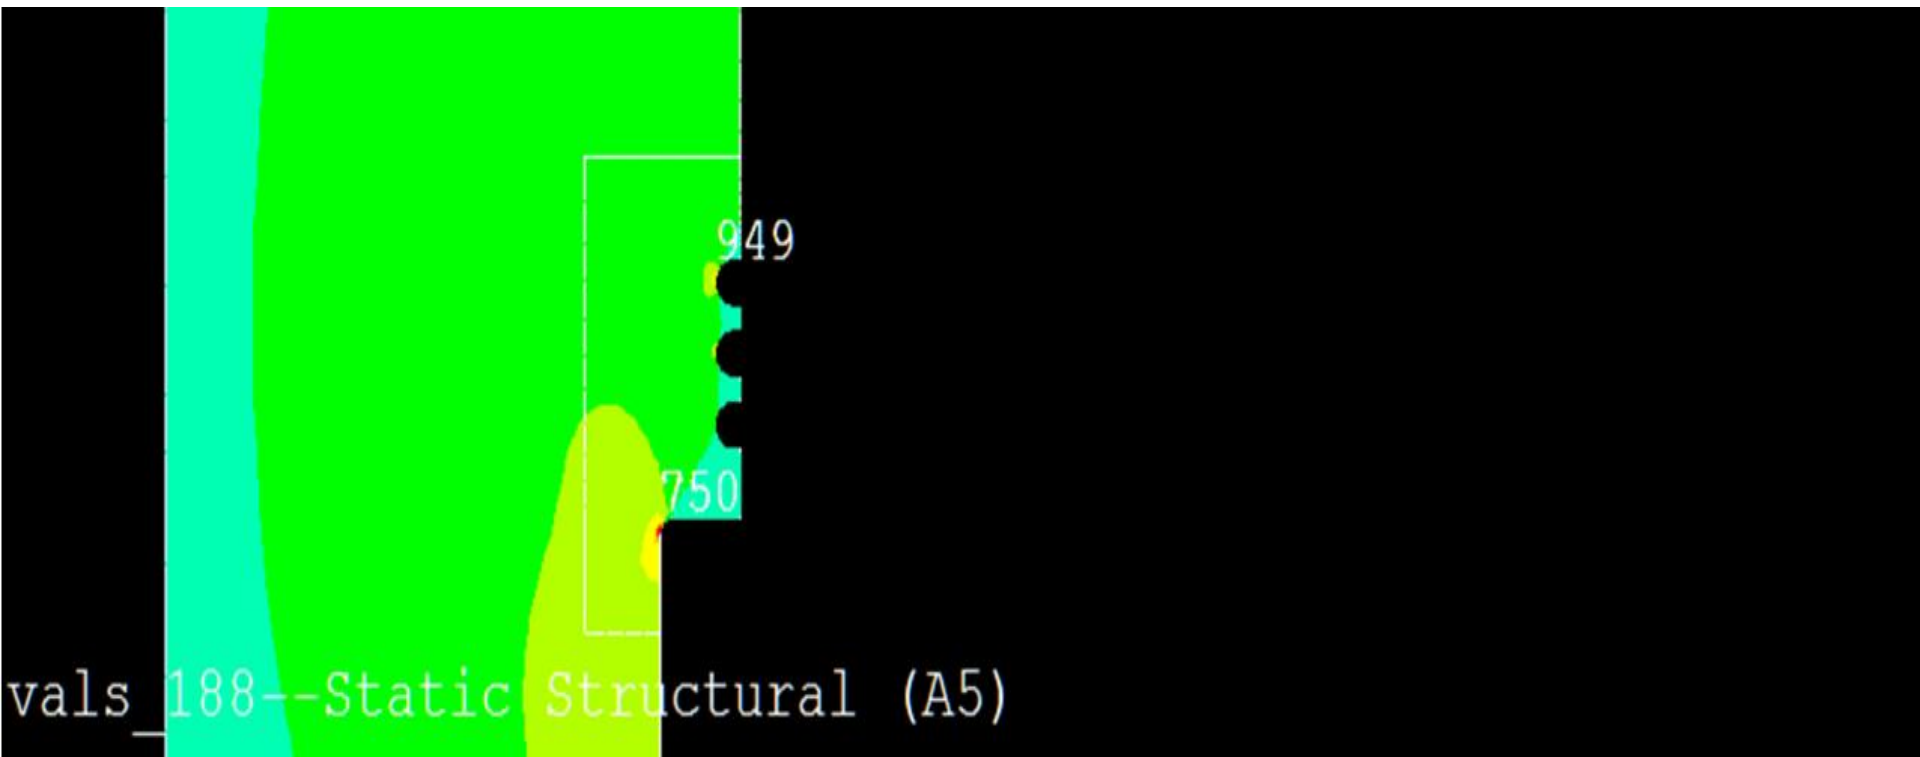
5. Slutsatser och åtgärder, valsar

- Från Inspectas rapport 50016300-3 för vi följande slutsatser:
- Förutsatt att sugskåpet plockas bort, är den högst tillåtna viraspänningen för vals 165 är 2.14 kN, med säkerhetsfaktor 1.5, och utnyttjandegraden är 0.93. Den högst tillåtna viraspännigen för vals 188 är 3.15 kN och utnyttjandegraden är 0.86.

- Detta var en mycket förvånande slutsats då vi ansåg att den perforerade valsen borde vara den svaga länken hos sugskåpsvalsarna men det visade sig vara gavlarnas hålkäl.
