| Efora Oy | 31001658182 | 25-26.4.2018 |
| Soodakattila SK2 | | |
| Hilaputkien vuotoalue | | |
| Tarkastusmenetelmä Inspection method: Silmämääräinen, Paksuusmittaus | | |

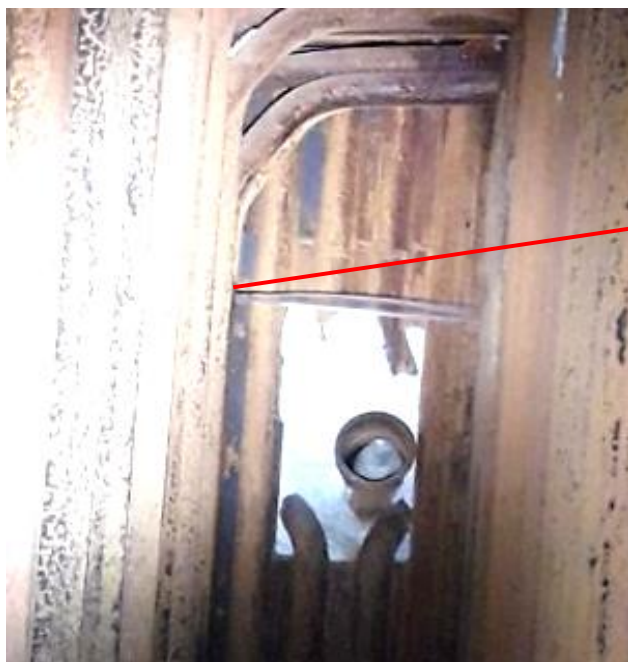
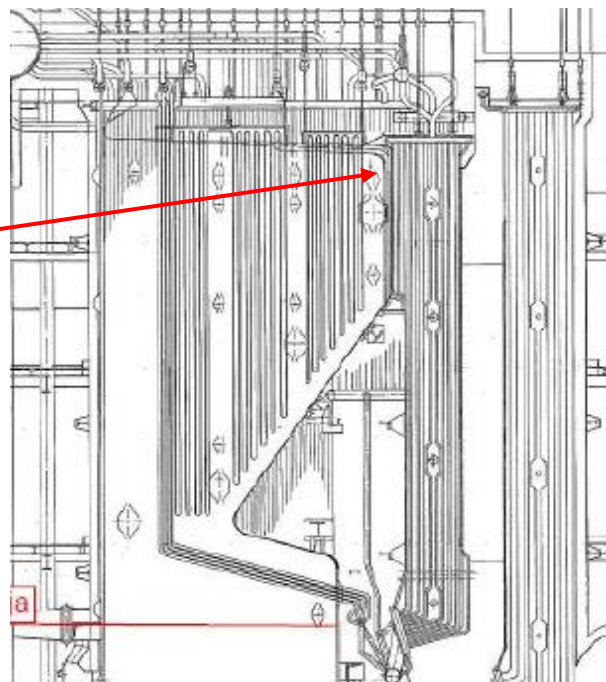
Soodakattilan hilaputkilla todettiin painekokeessa vuoto täydessä koepaineessa (~139bar?).

Vuoto sijaitsi keittopinnan ylimmän nuohojen vaikutusalueella.

Putket numeroitu vasemmasta seinästä oikeaan seinään ja vuoto oli putkessa no 21 joka on viimeinen putki (ensimmäinen oikealta seinältä eli ensimmäinen johon nuohojen suihku osuu).

Tämän perusteella todettiin että merkittävää ohentumaa on ainoastaan ensimmäisessä putkessa molemmin puolin.

Vuotanut hilaputki uusittiin ohentuneelta alueelta. Primääriputken ohentuneelle alueelle tehtiin päällehitsaus.

Uusitun putken hitsit tarkastettiin 100% RT ja PT, ja päällehitsaus PT-menetelmällä hyväksytysti.

Korjausten jälkeen painekoe uusittiin hyväksytysti.

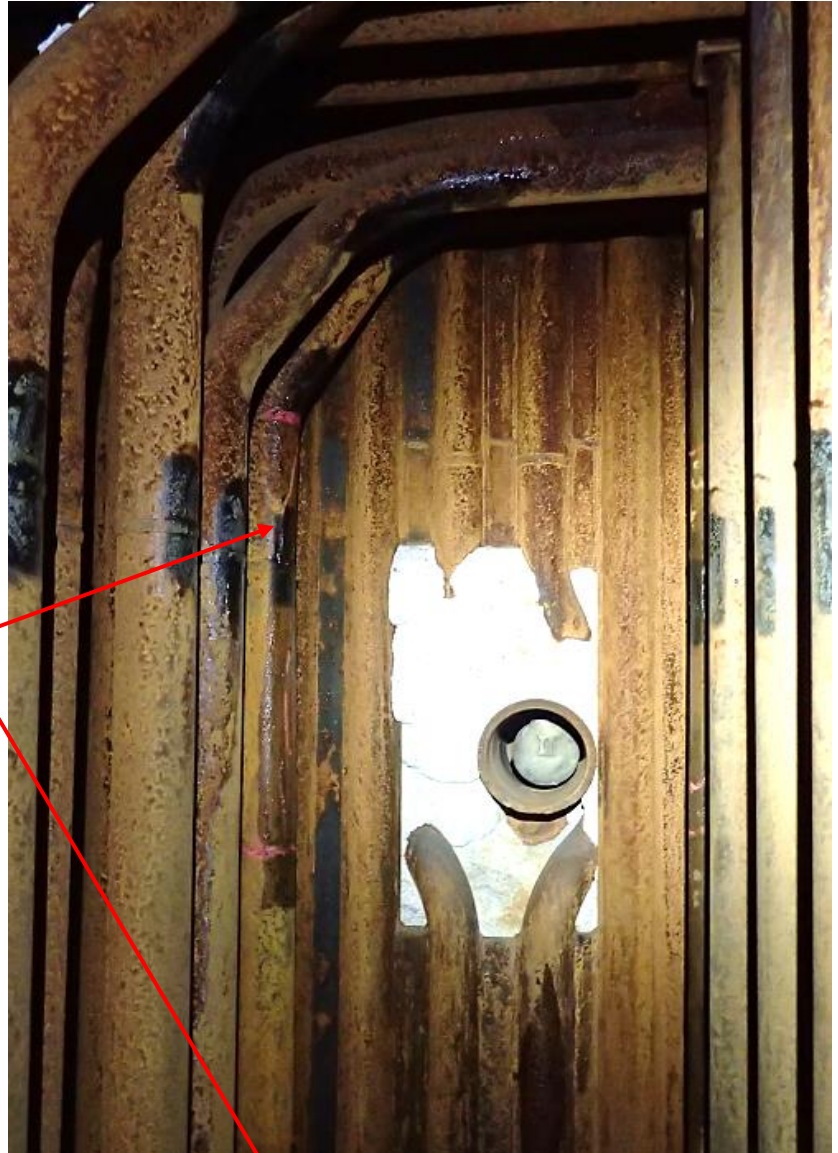
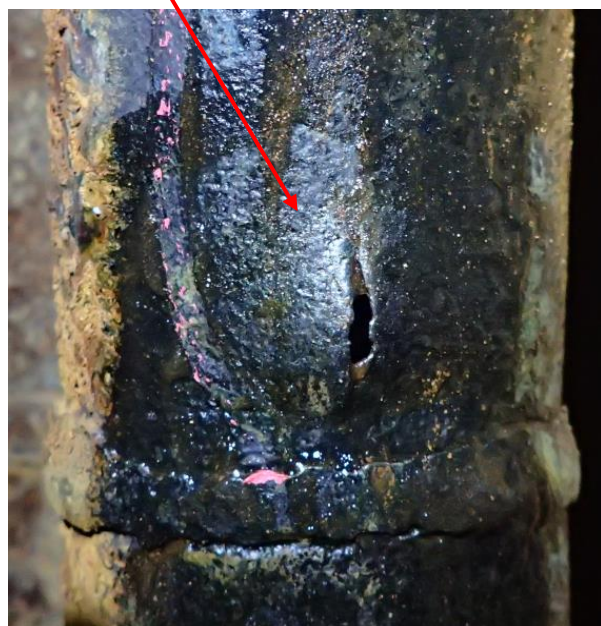
Vuotokohta hitsin yläpuolella  
kuitenkin reilusti nuohoinlinjaa  
ylempänä.  
Mitattiin paksuudet koko linjalta  
kyseisen hitsin molemmin puolin  
sekä vastaavasta kohtaa  
primääritulistimen puolelta.  
Mittauksessa ei merkittäviä  
ohentumia lukuunottamatta  
vuotanutta putkea ja vastakkaista  
primääritulistimen putkea (s-min  
2,9mm).

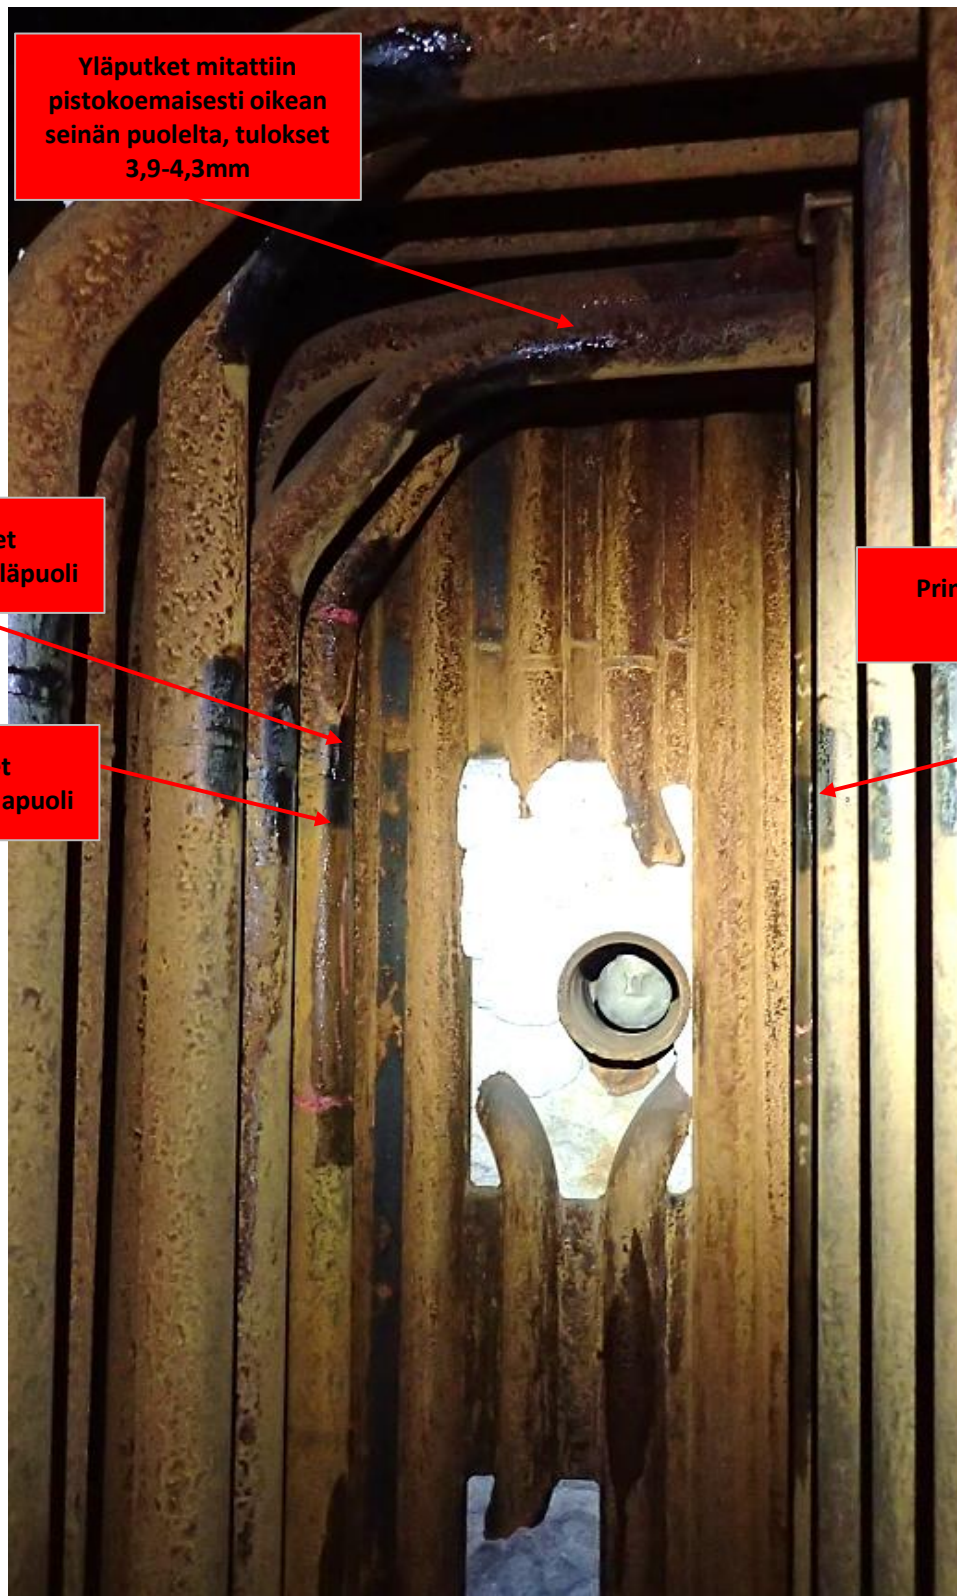
Hiottiin ja paksuusmitattiin linjat nuohoimen vaikutusalueelta hilaputkilta hitsin ylä- ja alapuolelta, yläpuolelta pistokokeena sekä primääritulistimen puolelta. Mittalinjat kuvassa ja tulokset sivulla 4.  
Numerointi vasemmalta oikealle katsottuna kattilan etuseinältä.

Yläputket mitattiin  
pistokoemaisesti oikean  
seinän puolelta, tulokset  
3,9-4,3mm

Hilaputket  
Linja B hitsin Yläpuoli

Hilaputket  
Linja A hitsin alapuoli

Primääritulistin  
Linja C

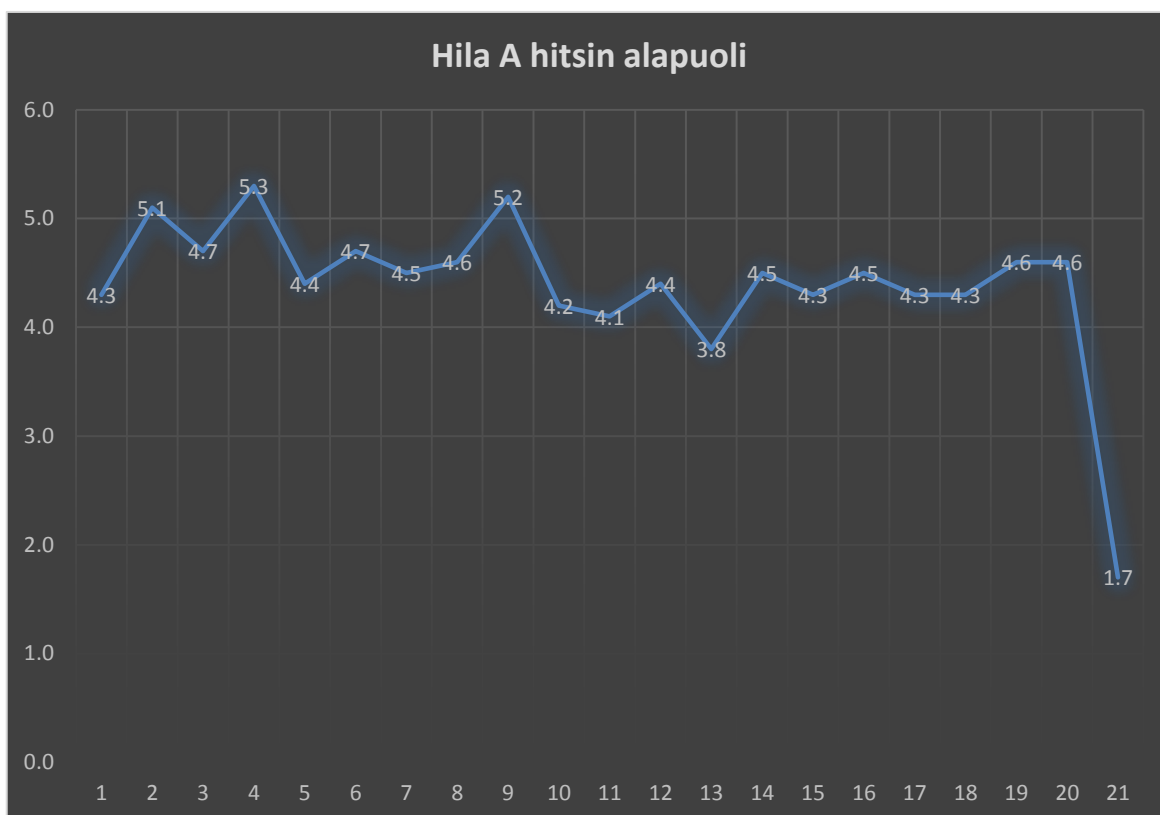
| | Hila A |

| | Hila A |
|---|---|
| 21 | 1.7 |

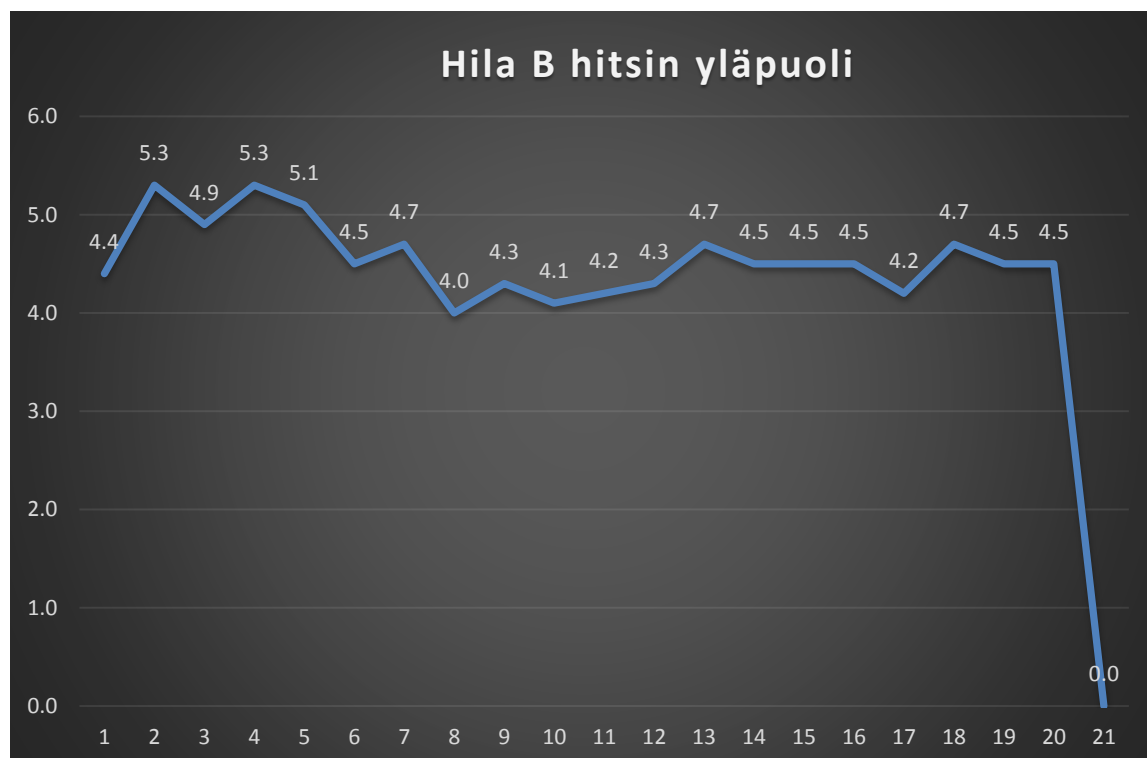
| | Hila B |

| | Hila B |
|---|---|
| 21 | 0.0 |

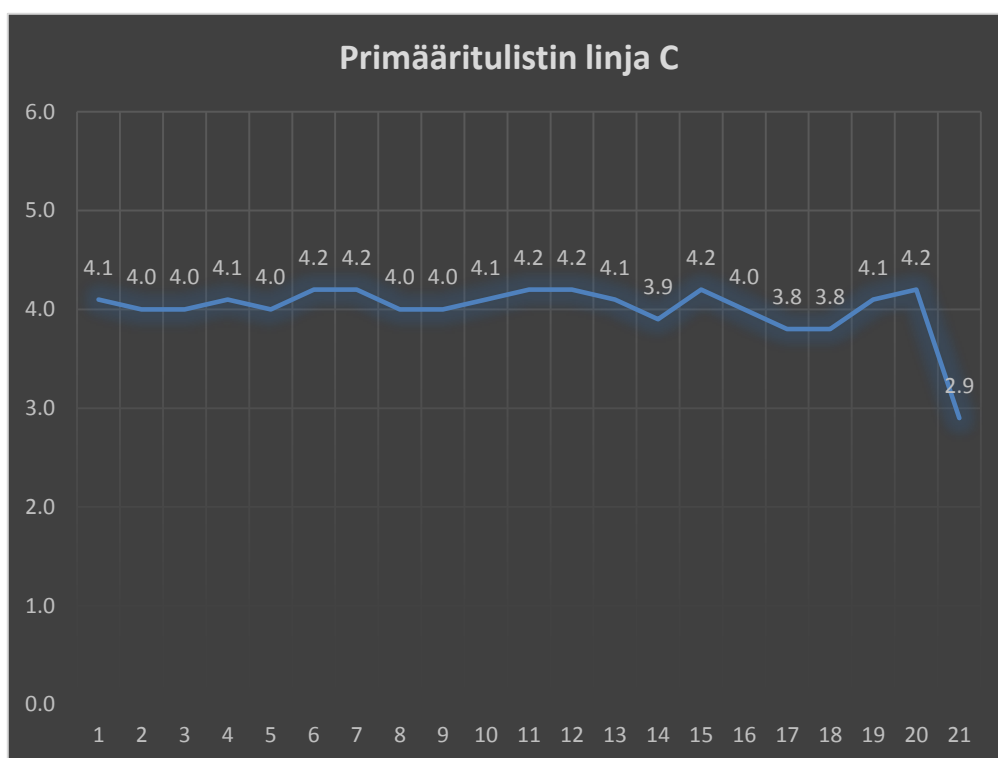
| | Primääritulistin C |

| | Primääritulistin C |
|---|---|
| 21 | 2.9 |

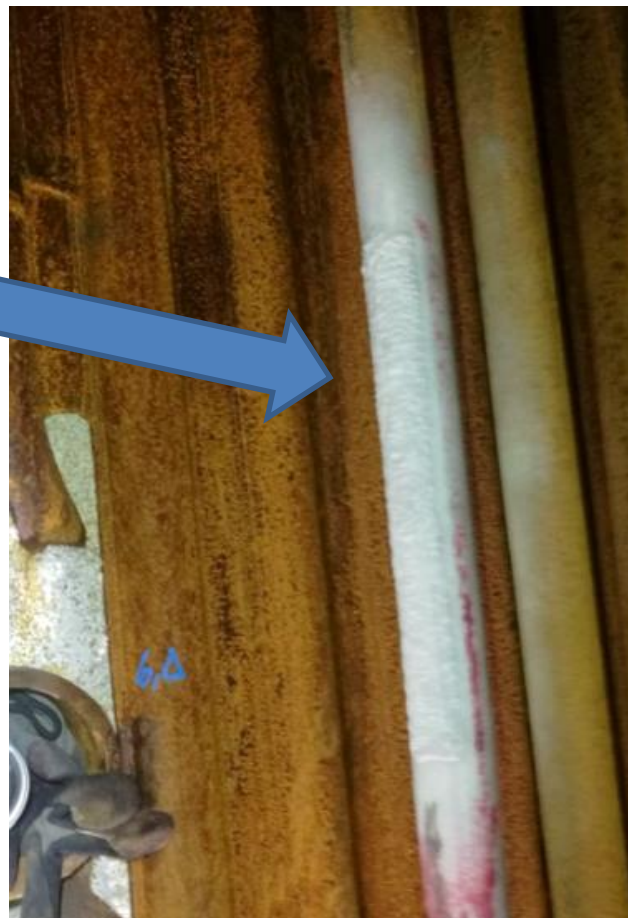
**Päällehitsattu ja tarkastettu  
Primääritulistimen putki**

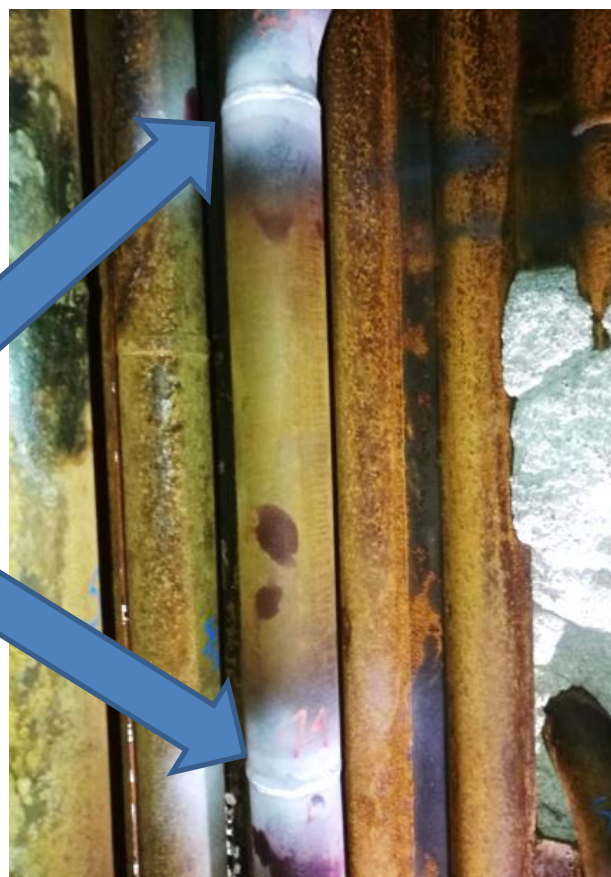
**Vaihdettu ja tarkastettu  
hilaputki**
