**ETY-Soodakattilavaliokunta**

**KONEMESTARIPÄIVÄ 1993**

**11.2.1993 Varkaus**

# **SOODAKATTILARÄJÄHDYS**

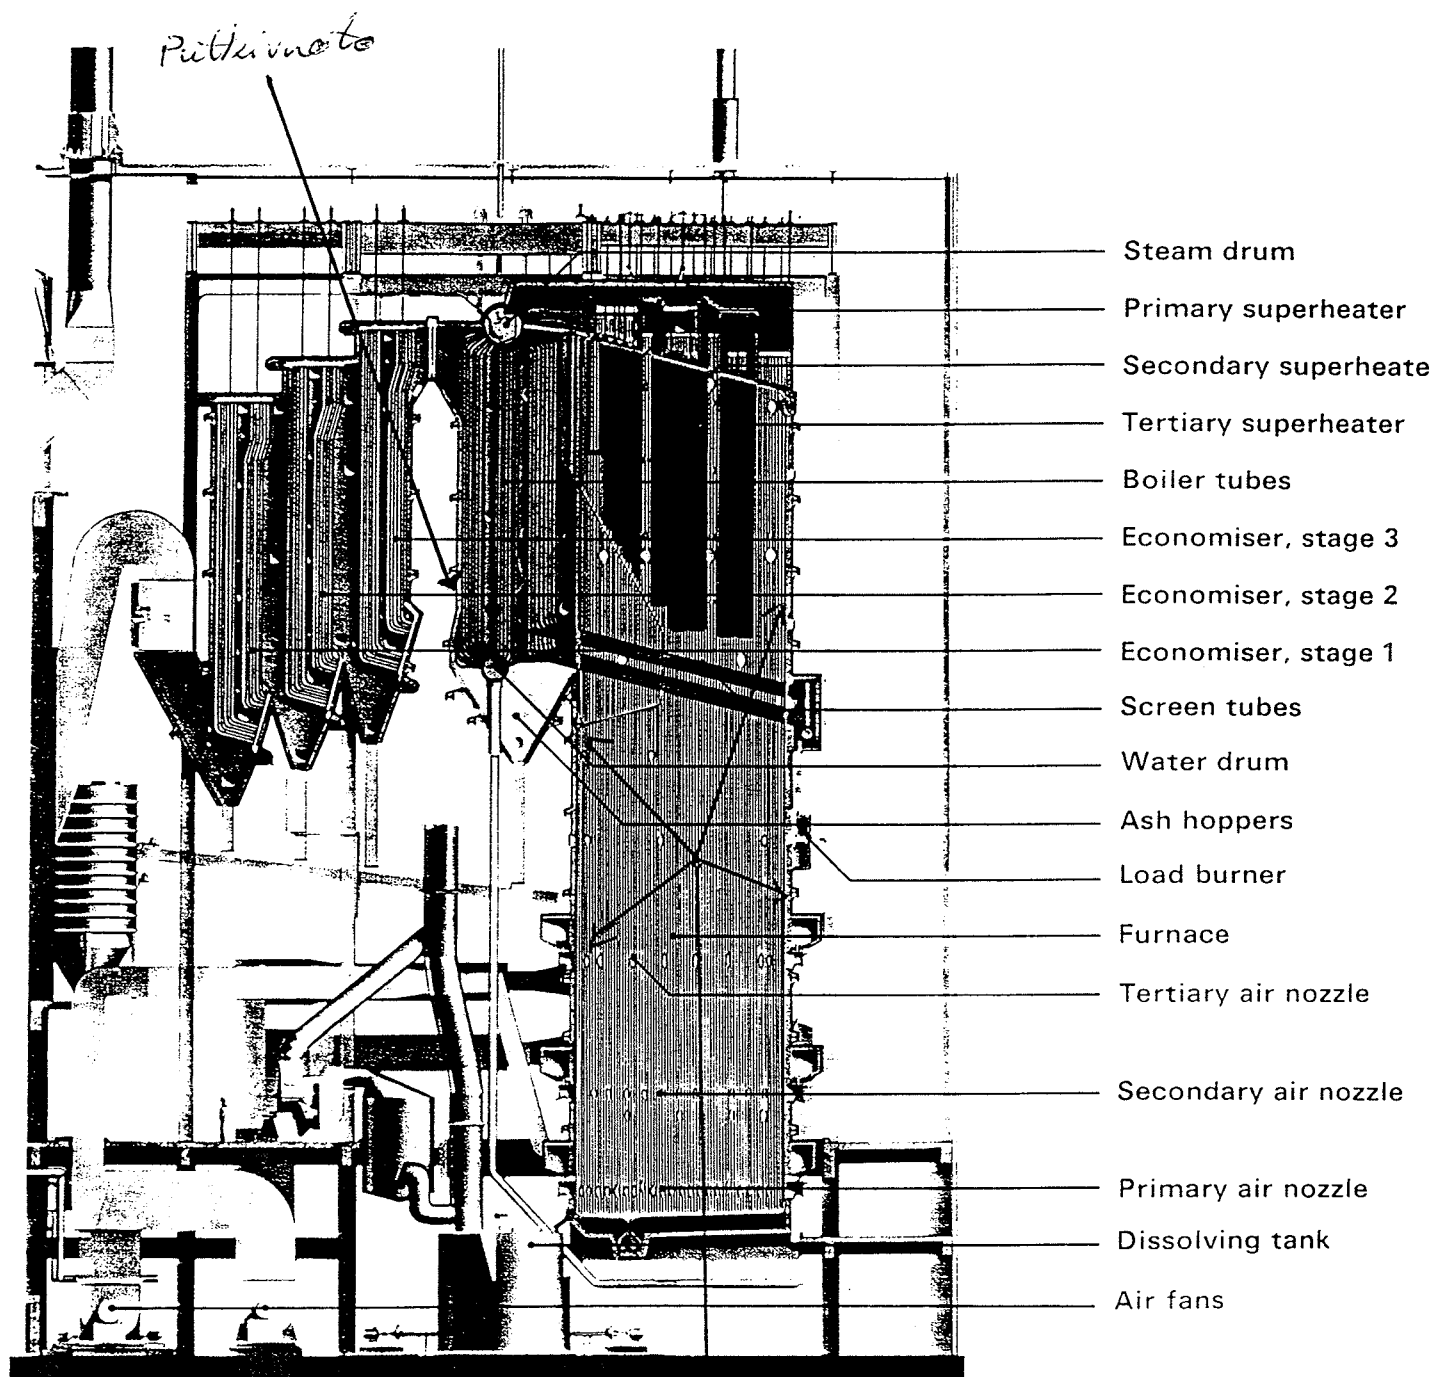
- Paineaalto tulipesässä aiheutti sen, että tulipesän kaikki neljä nurkkaa avautuivat kulmistaan useiden metrien pituudelta. Sidepalkit avautuivat myös kulmien murtotappien katketessa.
- Ainoa putkivaurio tapahtui nokan ja sivuseinän yhtymäkohdassa missä nokanputki ja sivuseinänputki oli hitsattu evästään kiinni toisiinsa.
- Vaurioitunutta seinäputkea uusittiin noin 1 m pätkä.

*Raikka neljä seinää aukoniva  
nurkista 5-15m korkeudelta*

- Kuivakiehuntasuojan toiminta esti kattilan ilmapuhaltimien käytön kattilan tuulettamiseksi.
- Kuivakiehuntasuojan toiminta tulee kytkeä siten, että toimenpiteet ovat samat kuin pikapysäytyksessä, jolloin kattilaa voidaan huuhdella sekundääri-ilmasuuttimien kautta ja primääritason ilmansyöttö on suljettu keon palamisen ehkäisemiseksi.

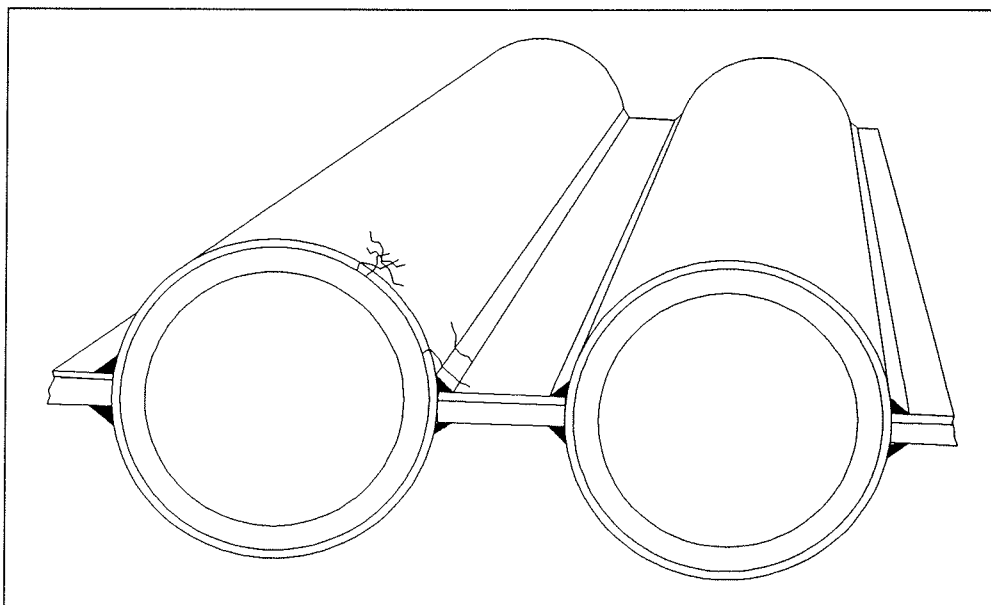
Tulipesän pohjan compound-putkien pintakerroksen (austeniittinen ruostumaton teräs AISI 304 tai AISI 304L) säröily on nykyisin tullut ongelmaksi soodakattiloissa. Säröilyä esiintyy evähitsissä ja compound-putkien pinnoilla (kuva 1).

**Kuva 1** Compound-putkien säröilyä evähitsissä ja putken otsapinnalla.

Säröilyn edetessä syvemmälle kohti austeniittisen ruostumattoman teräksen ja hiiliteräksen rajapintaa tapahtuu särön haaroittumista, ja kun etenevä särö saavuttaa rajapinnan pysähtyy särönkasvu säteensuunnassa. Särönkasvu tapahtuu tämän jälkeen rajapinnan suunnassa. Säröilyn laajentuessa tapahtuu pahimmillaan pintakerroksen irtoamista hiiliteräksen pinnasta, jolloin korroosio pääsee tapahtumaan vapaasti hiiliteräksessä.

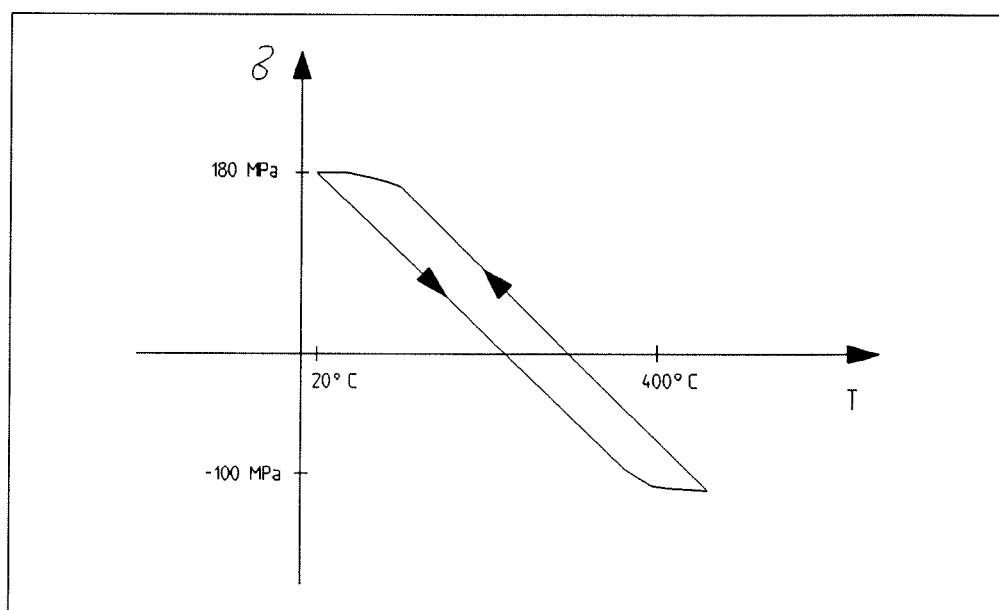
Tulipesän pohjan compound-putkien pintakerrosten jännitykset vaihtelevat soodakattilan käytön aikana siten, että kattilan ollessa alasajettuna (putken lämpötila n. 20°C) pintakerros on myötörajan suuruisen vetojännitystilän alaisena ja kattilan ollessa ajossa (putken lämpötila 300...400°C) pintakerros on myötörajan luokkaa olevan puristusjännityksen alaisena. Mikäli pintakerroksessa tapahtuu kattilan käytön aikana plastisoitumista, plastisoituu pintakerros myös alasajossa. Kuva 2 havainnollistaa compound-putken pintakerroksen jännitysvaihteluja.

Kuva 2 Pintakerroksen plastinen käyttäytyminen.

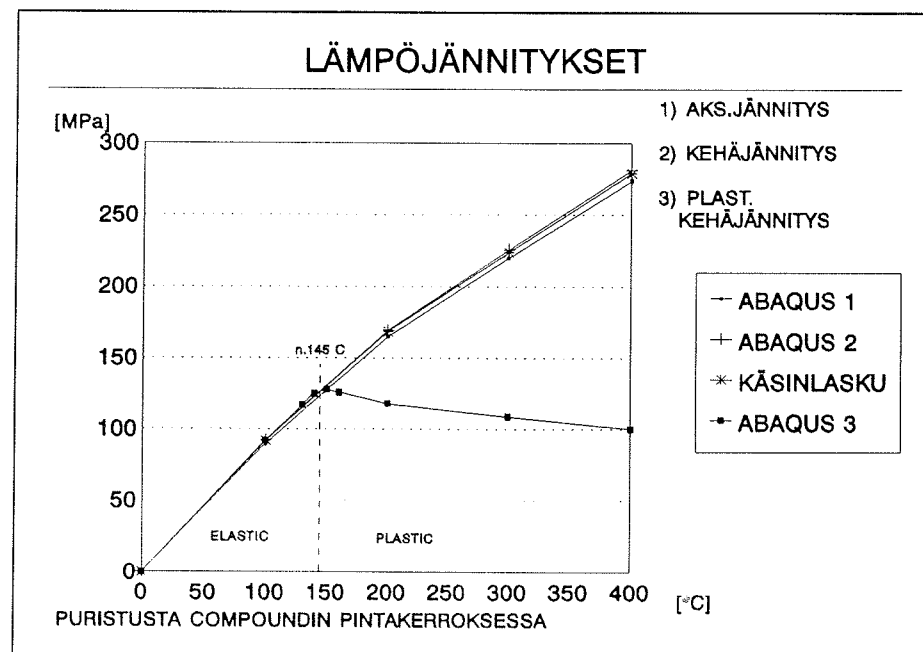
FEM - mallin vastaavuutta lämpöjännitysten osalta käsinlaskentaan havainnollistaa kuva 3 (lähtötilanteessa putki jännityksetön), jossa elastisesti suoritettujen ABAQUS-ajojen tuloksista saatuja kehäjännityksiä ja aksiaalisia jännityksiä verrataan käsinlaskettuihin arvoihin. Lisäksi kun plastisoituminen otetaan huomioon ABAQUS-mallissa, saadaan käyrän (ABAQUS 3) mukainen puristusjännitys eri lämpötiloissa.

**Kuva 3** Lämpöjännitykset pinnoitteessa.

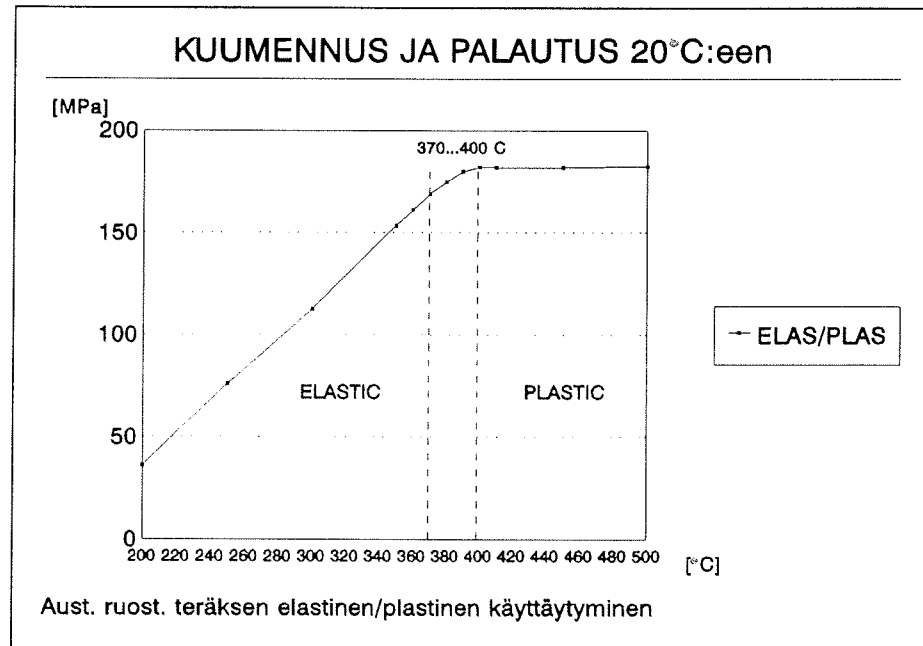
Compound-putken elastista aluetta (austeniittisen ruostumattoman teräksen osalta) ylös- ja alasajoissa havainnollistaa kuva 4, jossa compound-putki ensin kuumennetaan ja sen jälkeen jäädytetään 20°C:een. Pinnoite käyttäytyy elastisesti alasajossa mikäli vetojännitys ei ylitä myötörajaa (180 MPa 20°C). Plastisoitumista alkaa tapahtua kun lämpötila on 370...400°C:tta.

Samoin kuvasta 4 ilmenee pintaan, esim. kuulapuhalluksella, aikaan saadun jäännösjännityksen katoaminen lämpötilan kasvaessa. Esimerkiksi mikäli kuulapuhalletun compound-putken lämpötila käytön aikana on korkeintaan 300°C:tta, on alasajon jälkeen (20°C) pinnoitteen aivan pinnassa n.115 MPa:n vetojännitys.

**Kuva 4** Pinnoitteen elastinen ja plastinen käyttäytyminen.

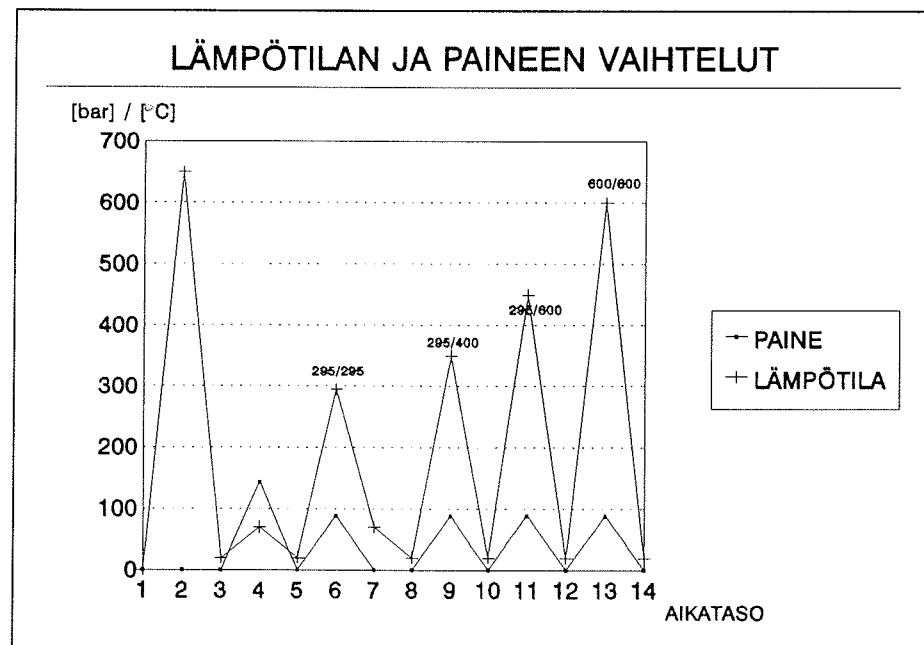
Compound-putkeen kohdistuvia rasituksia kattilan eri ajotilanteissa on simuloitu kuvan 5 mukaisesti. Kuvassa 5a on soodakattilan käyttöjakson paineen ja lämpötilan vaihtelut aikatasossa, ja kuvassa 5b syntyneet jännitykset pintamateriaalissa eri tilanteissa. Liitteessä 1 on esitetty kuvan 5 vaiheet.

**Kuva 5a** Soodakattilan käyttöjaksen paineen ja lämpötilan vaihtelut aikatasossa.

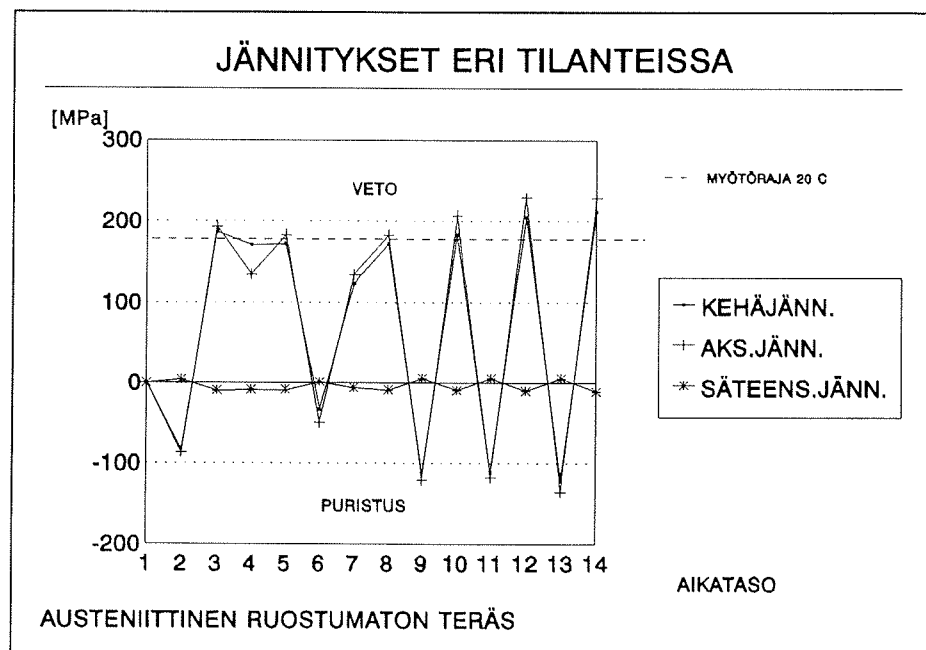
Kuvasta 5b havaitaan aksiaali-jännitysten olevan alasajon jälkeen aina vähintään myötörajan suuruisia. Säteensuuntaiset jännitykset ovat merkityksettömiä.

**Kuva 5b** Jännitykset pintamateriaalissa kuvan 5a mukaisella käyttösekvenssillä.

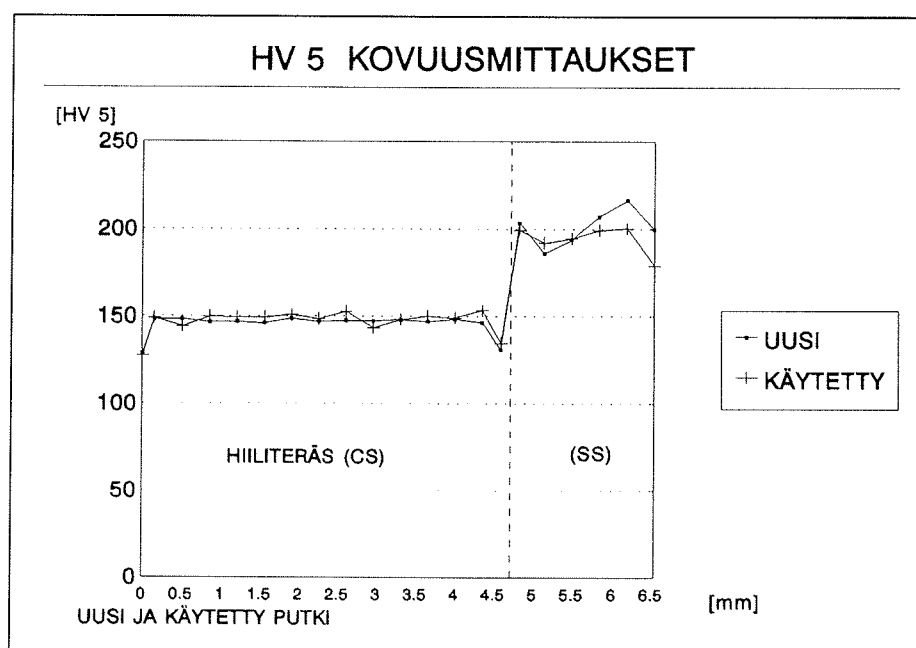
Käytössä olleen ja uuden compound-putken kovuuksia on vertailtu kuvassa 6. Kovuusmittaustuloksissa ei käytetyn ja uuden compound-putken välillä ole suurtakaan eroa. Ainoastaan pintakovuudessa on tapahtunut hiukan tasoittumista. Rajapinnalla sijaitseva (putken valmistuksesta aiheutuva) hiilen kato aiheuttaa kovuuden alenemisen hiiliteräksen puolella, sekä samoin compound-putken valmistusvaiheesta aiheutuva korkeampi pintakovuus on tasoittunut n. 200 HV kovuuteen.

**Kuva 6** Uuden ja käytetyn compound-putken kovuusjakaumat.

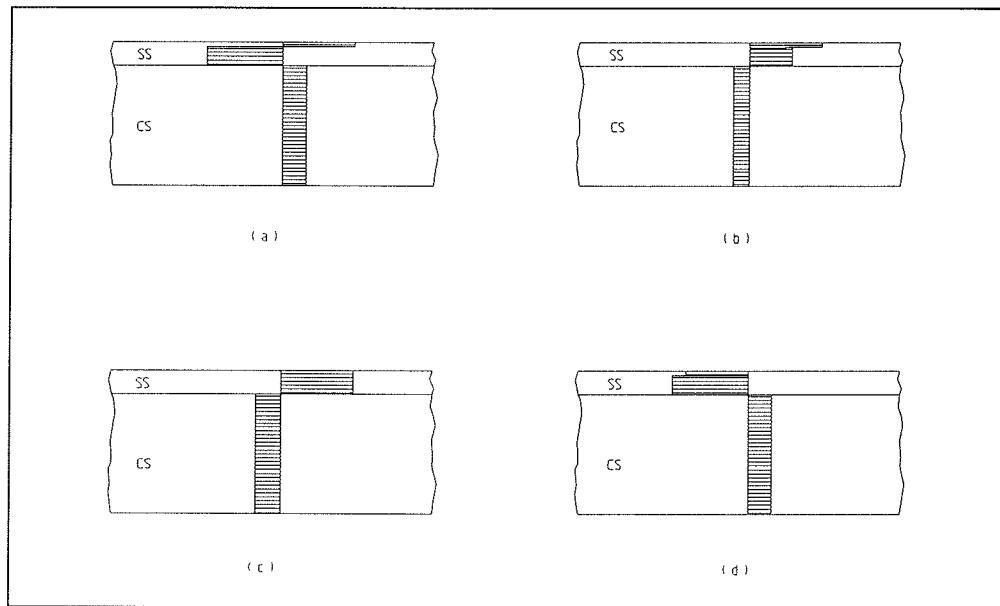
Soodakattiloiden tulipesän pohjan compound-putkia on myös pyritty suojaamaan säröilyltä kuulapuhalluksella (pintamateriaalin pintaan saadaan aikaan puristujännitys), jolloin alasajon jälkeen pintakerrokseen syntyvä vetojännitys alentuisi. Nykyisin käytössä olevien compound-putkien osalta kuulapuhalluksesta ei kuitenkaan ole juuri muuta hyötyä kuin jännityskonsentraatiota tasoittava vaikutus, koska saatu hyöty häviää kun koko pintakerros plastisoituu käytön aikana. Kuulapuhalluksesta tulee olemaan konkreettista hyötyä silloin, kun jännitysvaihtelut compound-putken pintamateriaalissa pysyvät elastisella alueella.

**Kuva 7** Kuulapuhallutetun compound-putken jännitysvaihtelut. Lähtötilanteessa (a) putken pintaan on kuulapuhalluksella saatu aikaan puristusjännitys. Jännitykset käyttötilanteessa (b) ja tilanteessa, jolloin kuulapuhallus menettää merkityksensä (c). Jännitykset kattilan alasajon jälkeen (d), kun käyttötilanteessa (b) ei ylitetty pintamateriaalin myötörajaa.

Jännitysvaihteluväliä voidaan pienentää käyttämällä uusia pintamateriaaleja, joilla sisä- ja ulkomateriaalien pituuden lämpölaajenemiskertoimien erotus pienenee, tai suunnittelemalla soodakattilan tulipesän pohjan vedenkierron edistämiseksi erillinen, nykyistä n. 100°C:tta matalampi lämpötilainen sivukierto. Näillä toimenpiteillä pintamateriaalin pinnan vetojännitys jää alasajon jälkeen huomattavasti alle myötörajan ja siten jännityskorroosiovaara pienenee. Kuvassa 7 on esitetty compound-putken jännitysvaihtelut, kun putken pintaan on saatu kuulapuhalluksella aikaan myötörajan suuruinen puristusjännitys.
