SUOMEN SOODAKATTILAYHDISTYS  
FINNISH RECOVERY BOILER COMMITTEE

**KONEMESTARIPÄIVÄ 1997**

**23.-24.1.1997 Pyhätunturi**

# SUOMEN SOODAKATTILAYHDISTYS RY VAURIORAPORTTIEN YHTEENVETO 1996

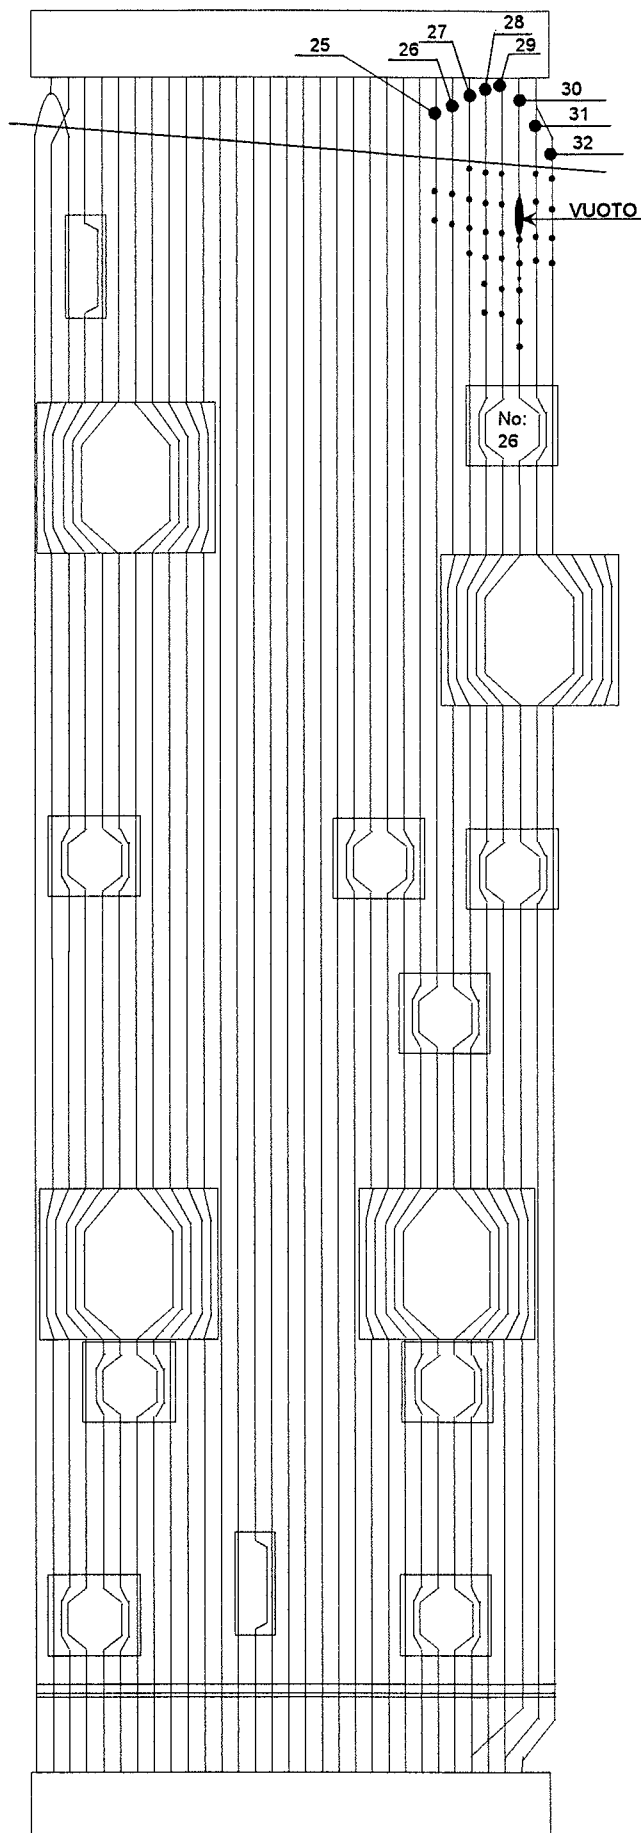
VUOTOALUEEN VIERUSPUTKIEN SEINÄMÄNPAKSUUSMITTAUS MITTARI 26DL/D795.

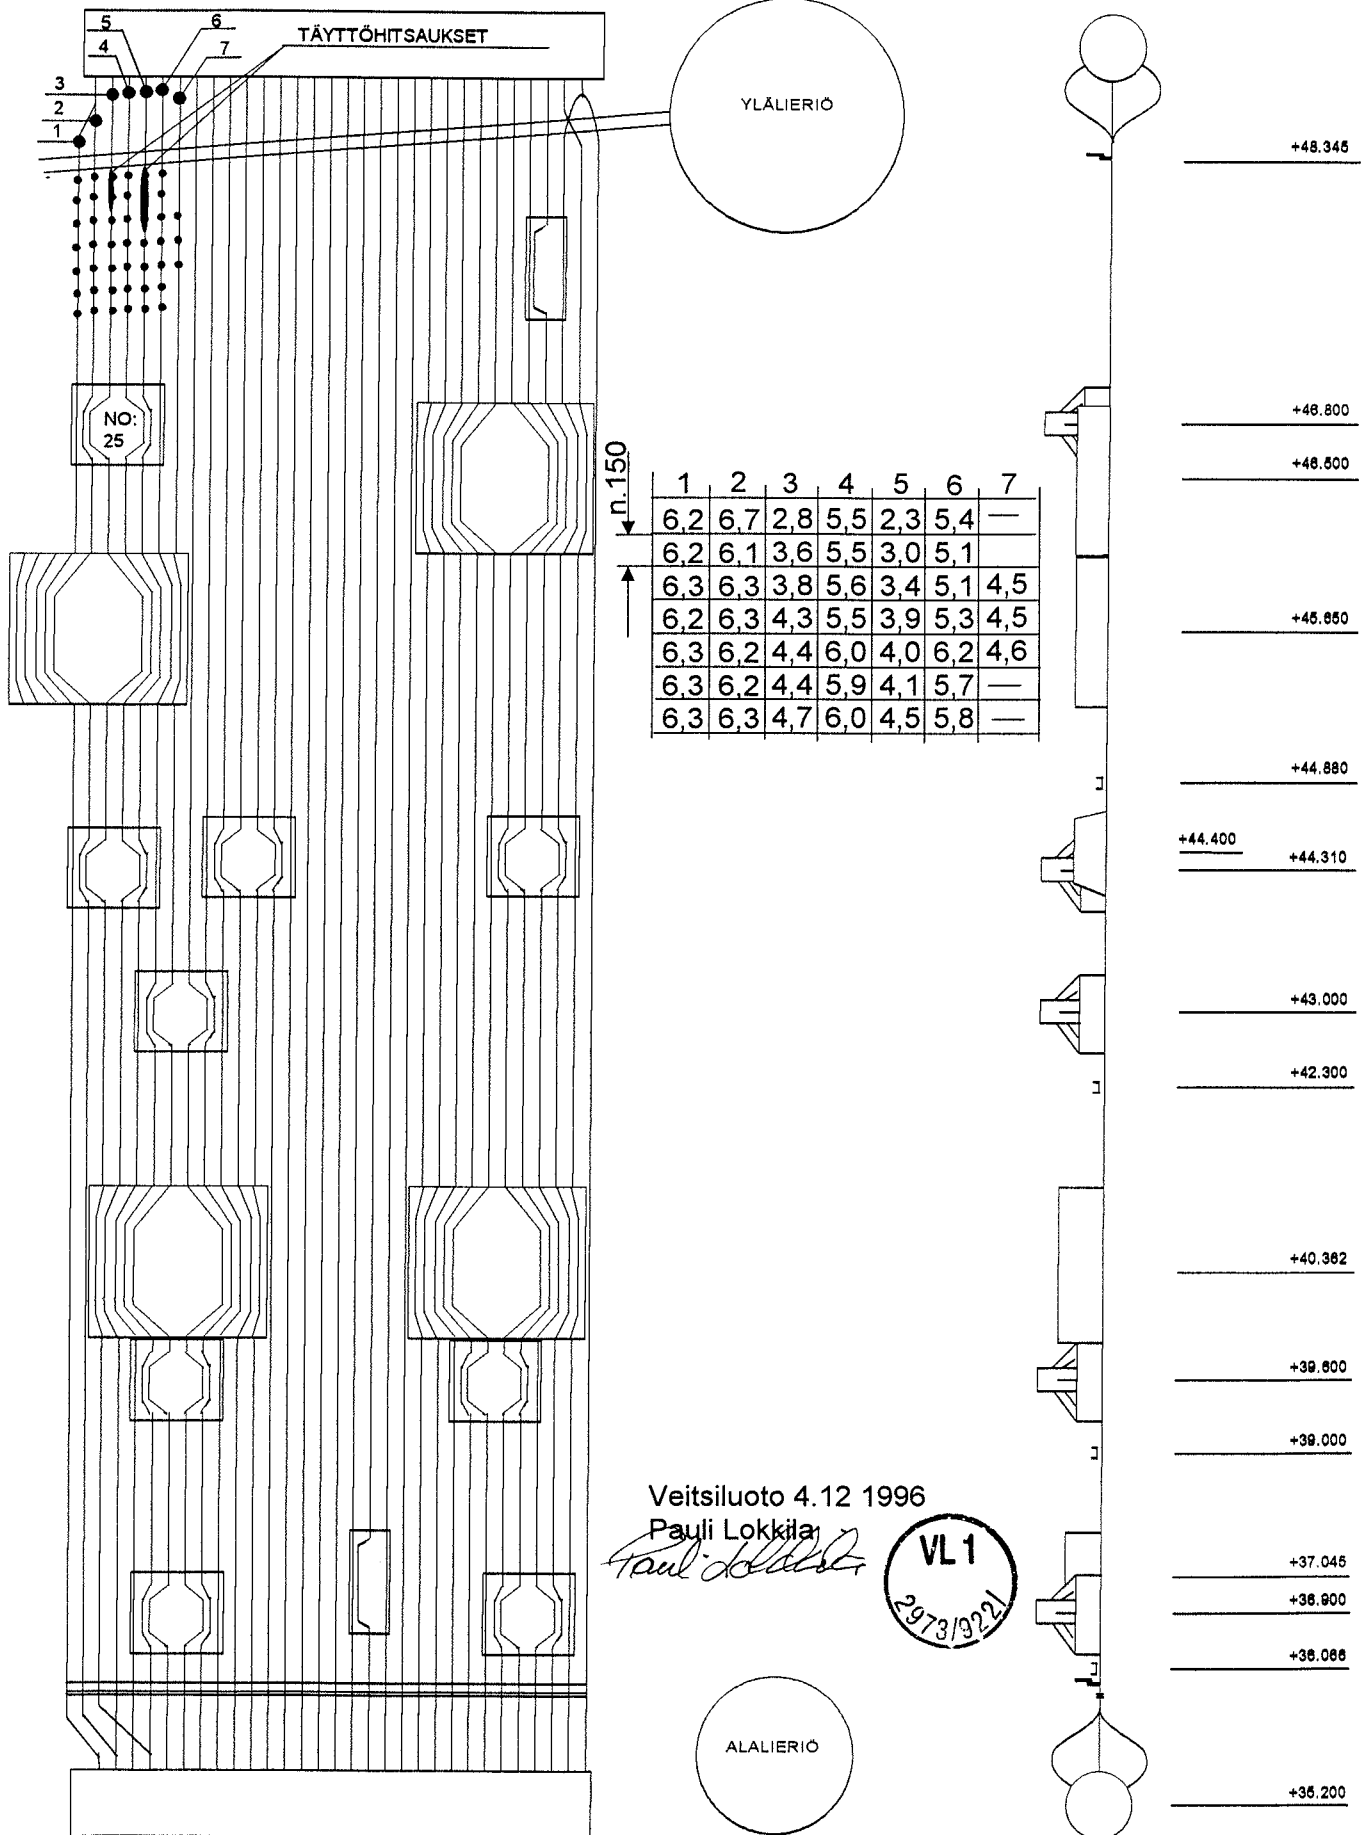
PÄÄLLEHITSATTUJEN PUTKIEN VIERUSPUTKIEN SEINÄMÄNPAKSUUSMITTAUS MITTARI 26DL/D795.

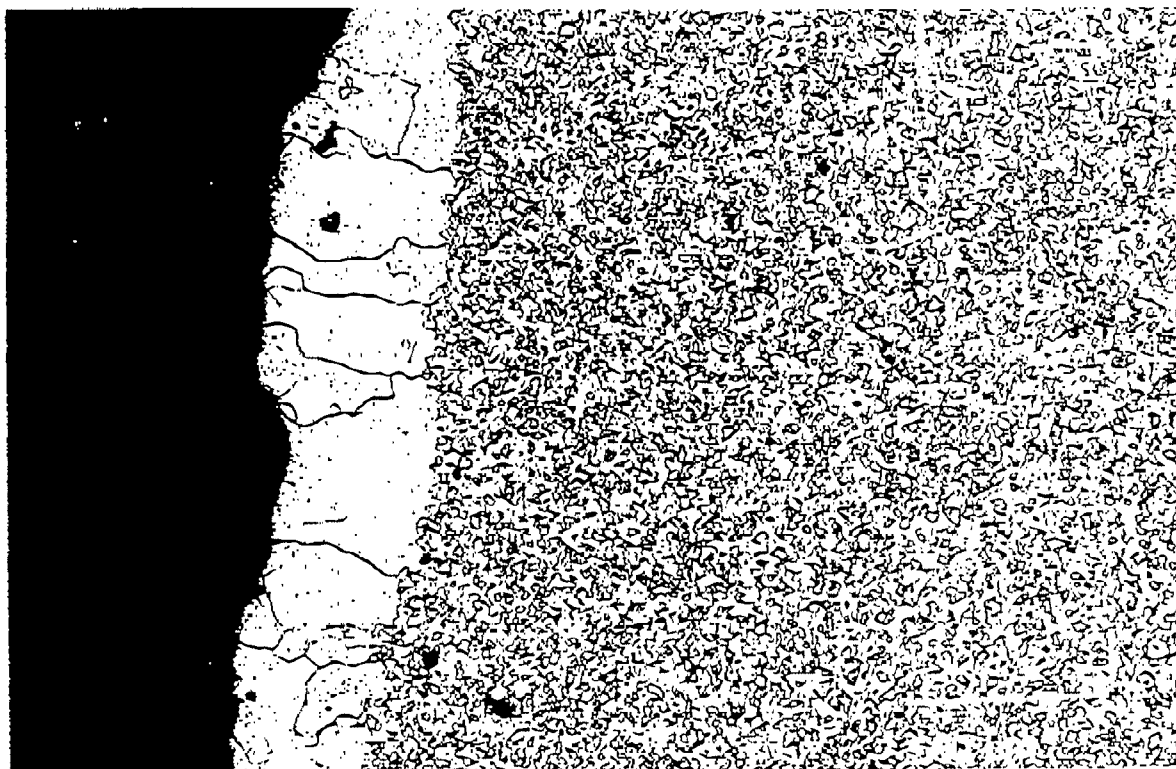
Kuva 6. Hiilenkatoa evän ulkopinnalla, 50x.

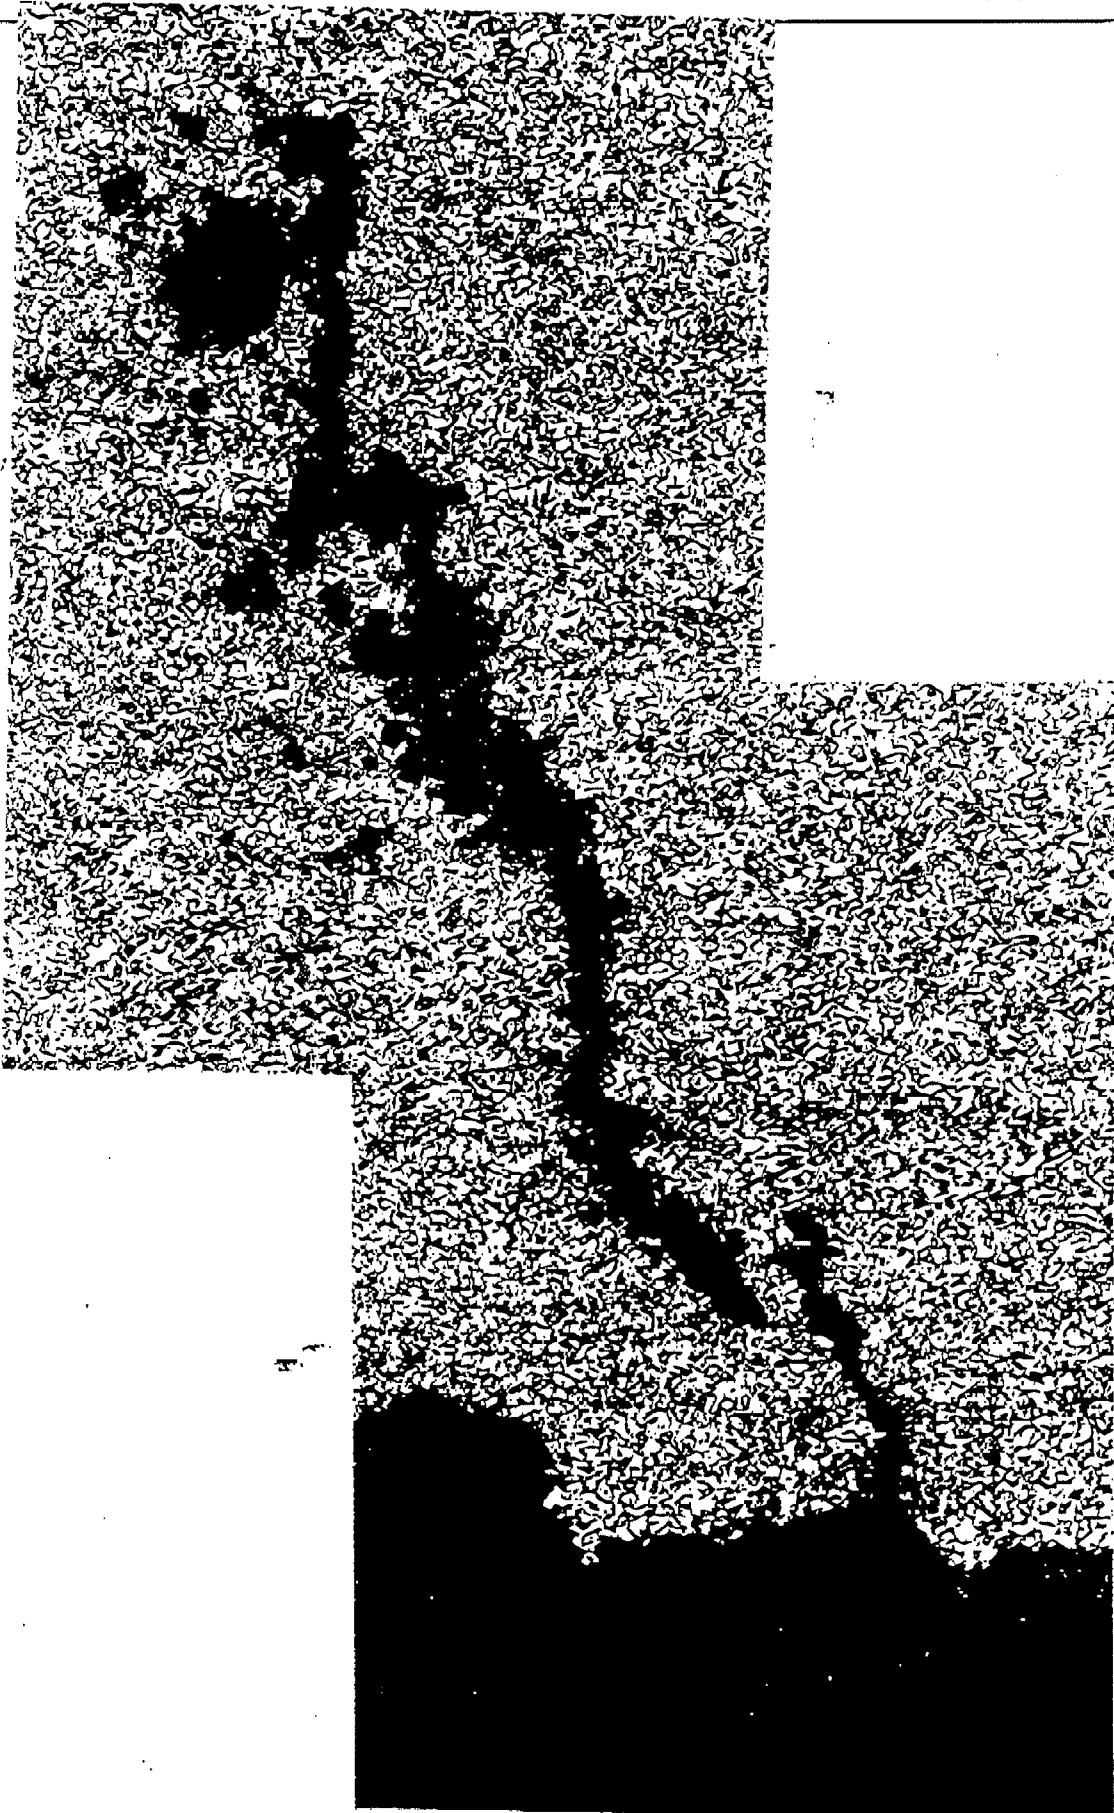
Kuva 8. Tutkittavan kappaleen sisäpinnalta alkava särönkaltainen vika, 100x.
