ETY-Soodakattilavaliokunta

KONEMESTARIPÄIVÄ 1991  
Oy Metsä-Botnia Ab, Kaskinen  
31.1.1991

Konemestaripäivä 1991

ETY-SOODAKATTILAVALIOKUNNAN COMPOUND-POHJATUTKIMUS

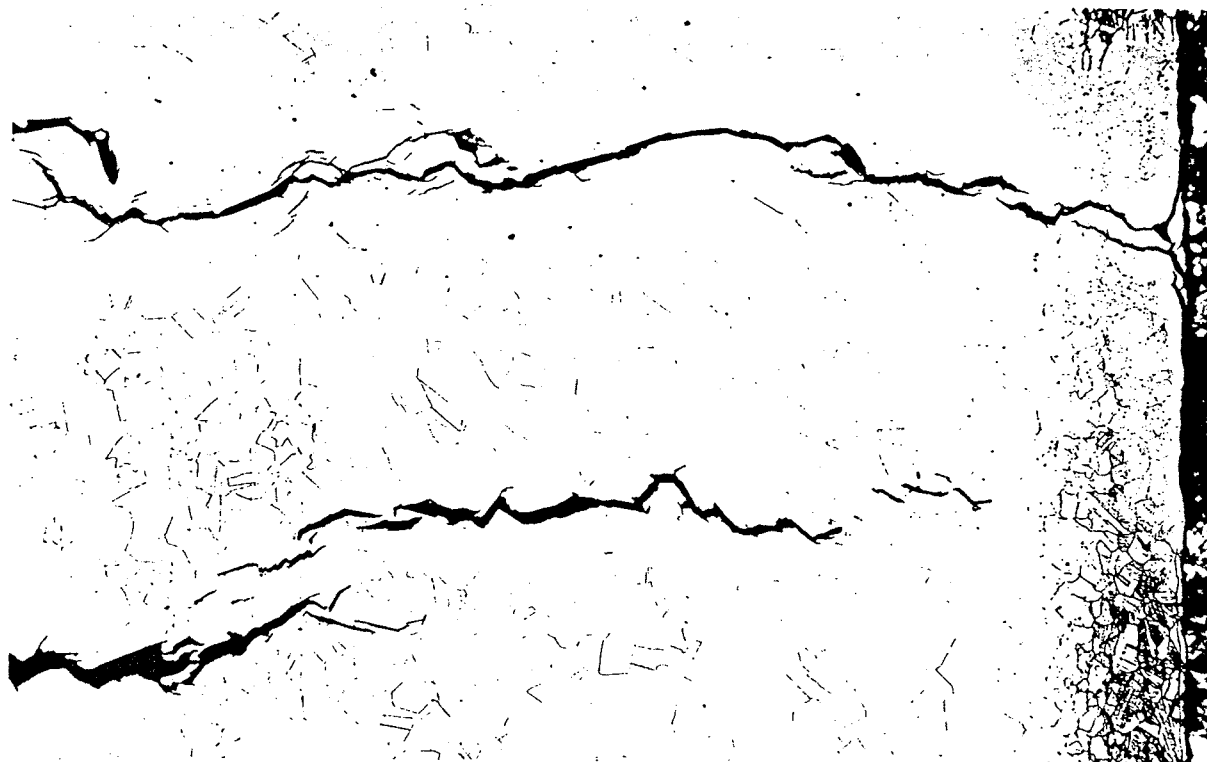
Kuva 15. Kuvassa 14 oleva poikkileikkaus syövytettynä austeniitin rakenteen esille tuovalla syövytteellä. Ferriittiin rajoittuva, kuvassa harmaasävyisenä erottuva vyöhyke austeniitissa on hiilettynyt valmistuksessa. Hiilettynen vyöhykkeen raerajat ovat herkistyneet käytössä. Suurennus 200-kertainen. Syövyte fluorivetyhappo.

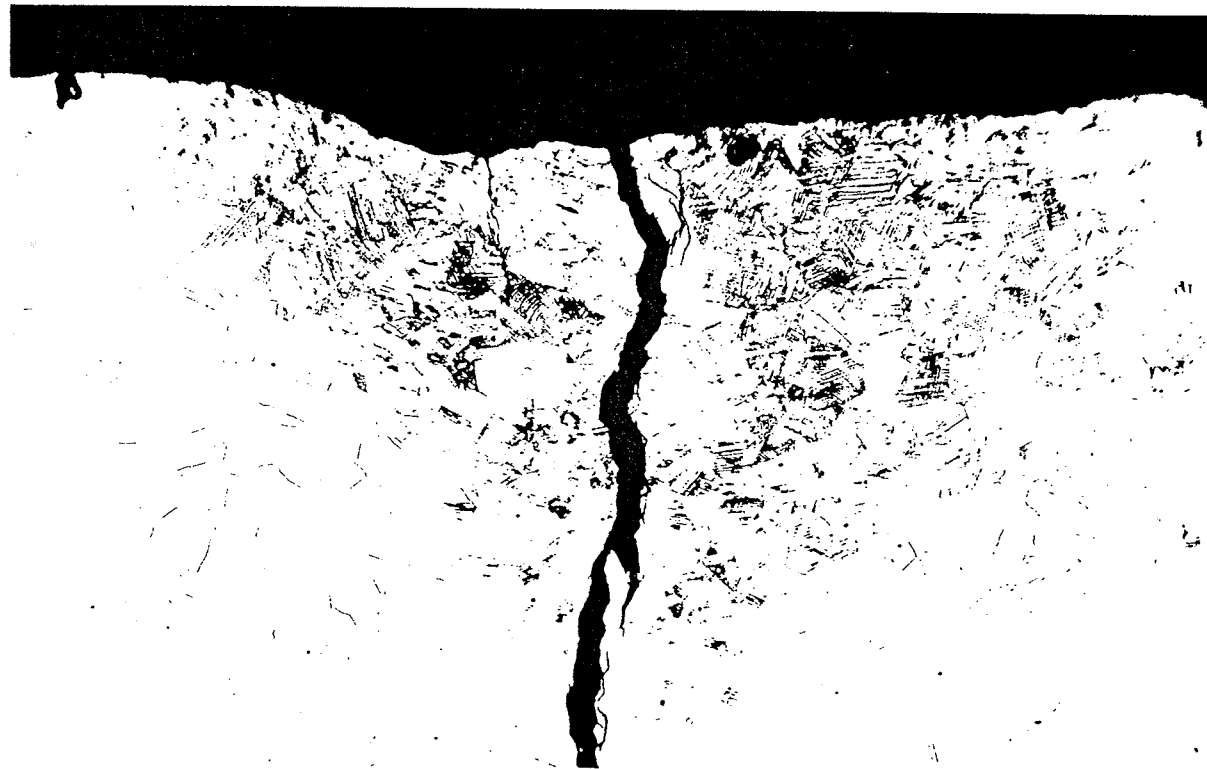
Kuva 16. Kuvass 13 olevan särön alkukohta, jonka alueella austeniittirakeissa on runsaasti liukunauhoja. Niiden esiintyminen saattaa liittyä materiaalin paikalliseen muokkautumiseen tai laboratorioreaktioihin. Suurennus 200-kertainen. Syövyte fluorivetyhappo.

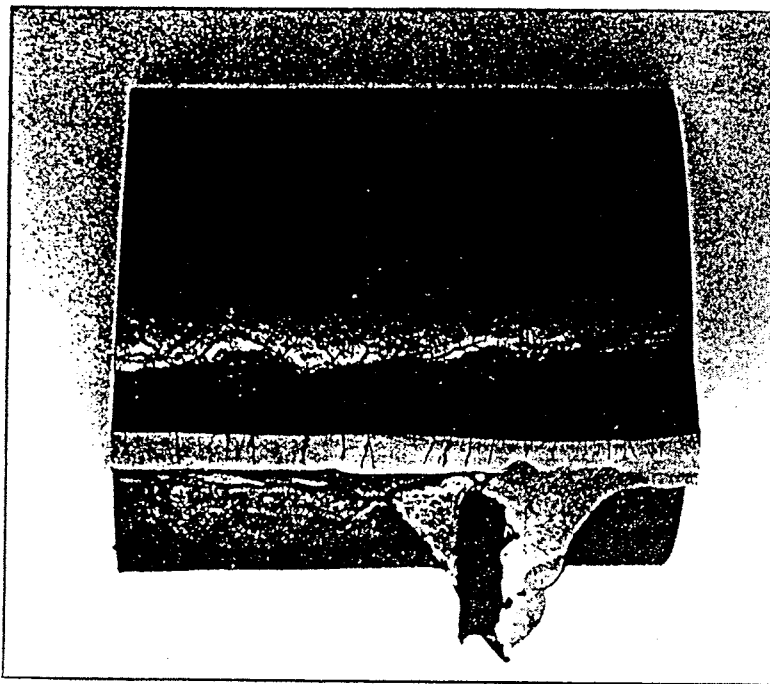
Figur 14. Korsnäs SP 4. Sprickor i bottentub och membran.

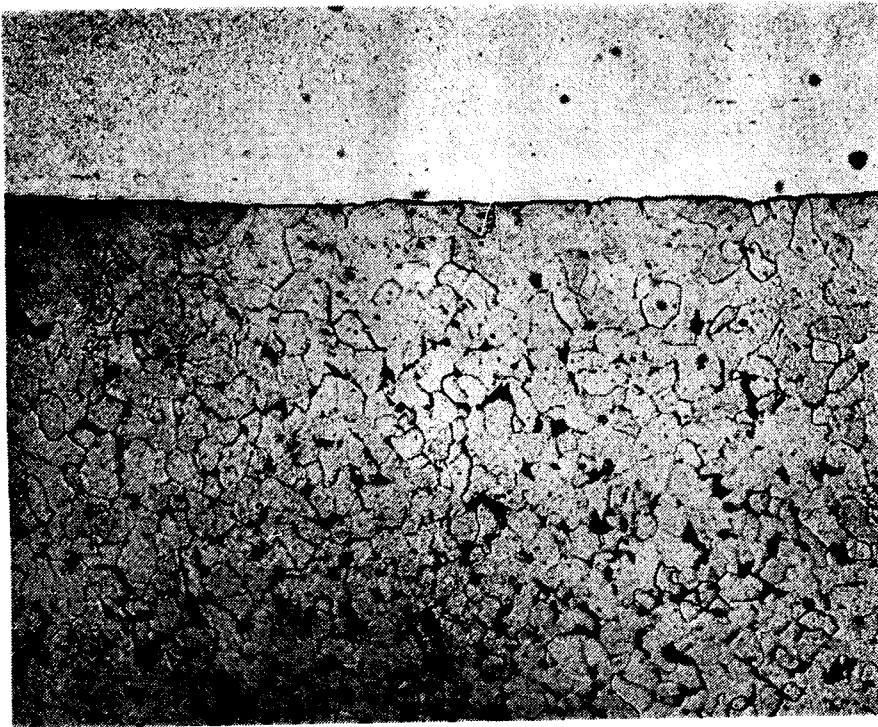
Figure 5 The bonding zone of the composite tube according to Figure 4. At the top the stainless steel, then the bond and a decarburized carbon steel zone. At the bottom the carbon steel. The condition similar to the installation condition. No disbonding has occurred.

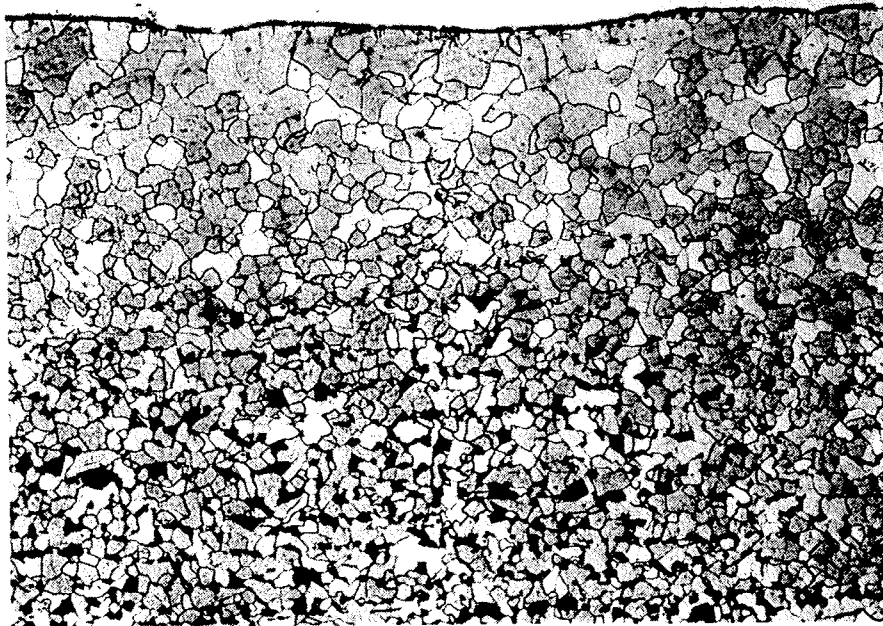
Figure 13 Decarburized zone in the carbon steel, about 300  $\mu$ m (12 mils) thick

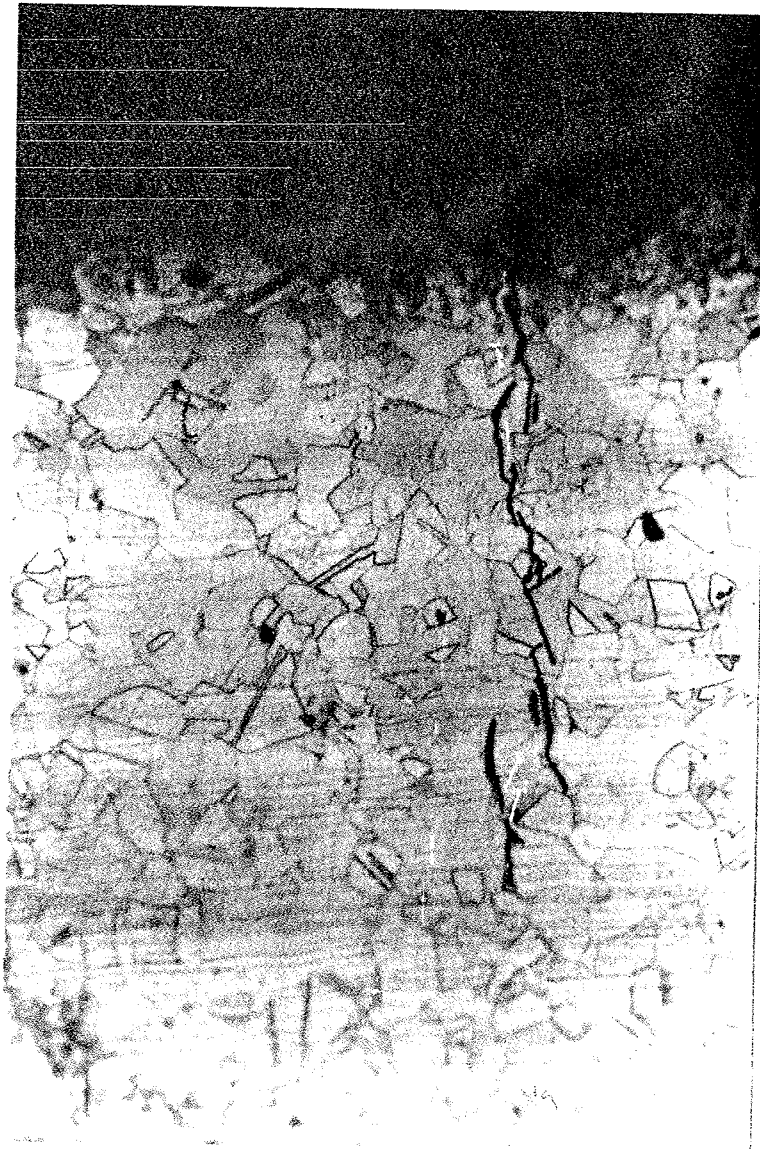
54-67 a) ruostunattomassa pinnoitteessa. 200 x.

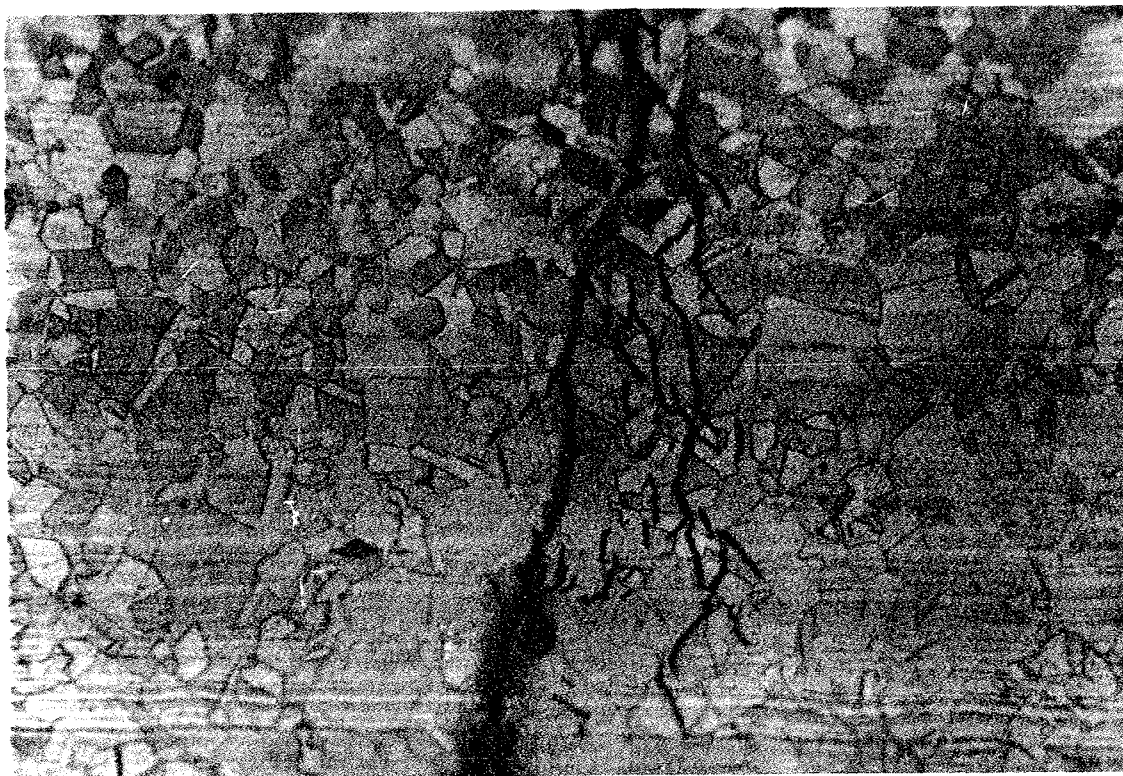
Yksityiskohta säröstä n. puolivälissä pinnoitetta. 200 x.

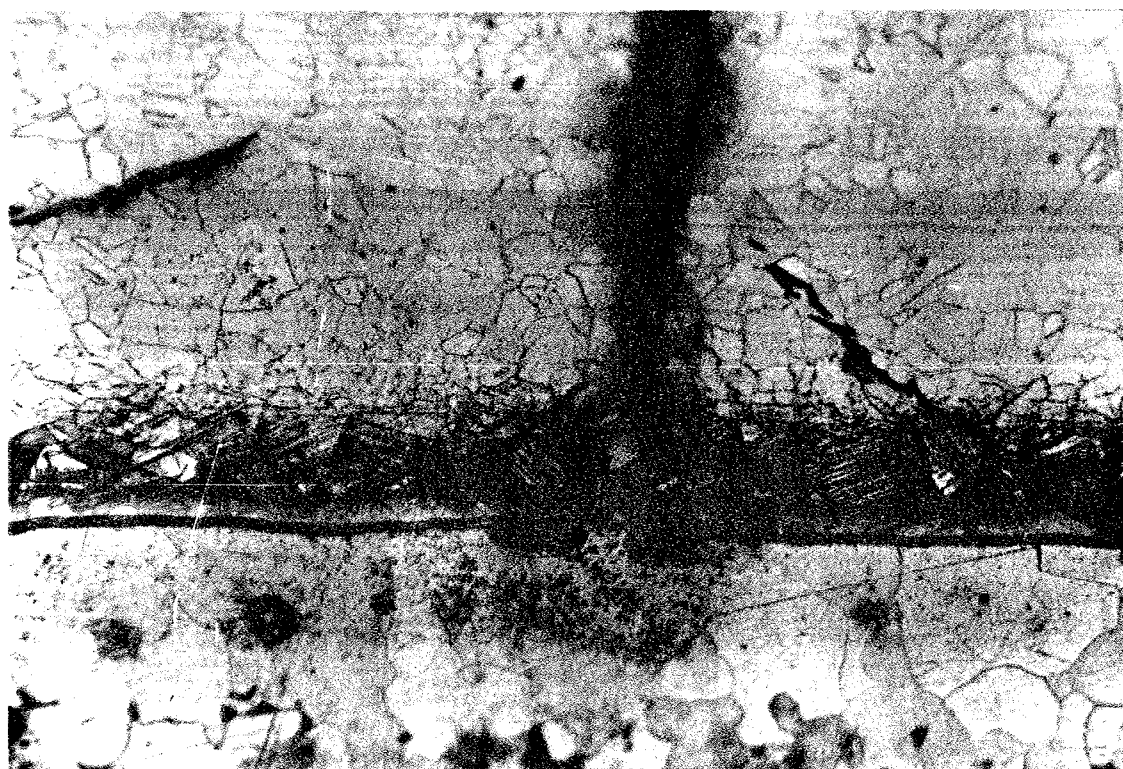
Särön eteneminen pysähtynyt tiilitehokseen. 200 x.

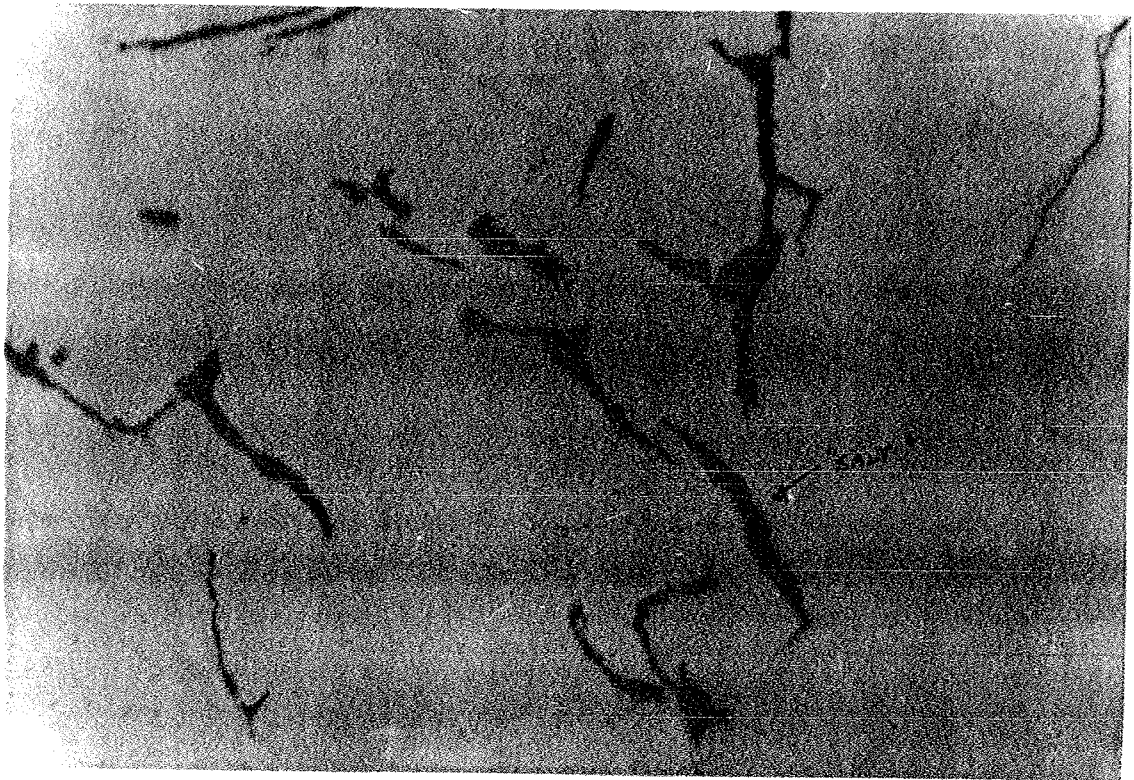
"Gudian" täyttämällä saron kärkiosia. 900 x.
