**Suomen Soodakattilayhdistys ry**

**Konemestaripäivä 1998**

**Raportti 1/98**

# SUOMEN SOODAKATTILAYHDISTYS RY VAURIORAPORTTIEN YHTEENVETO 1997

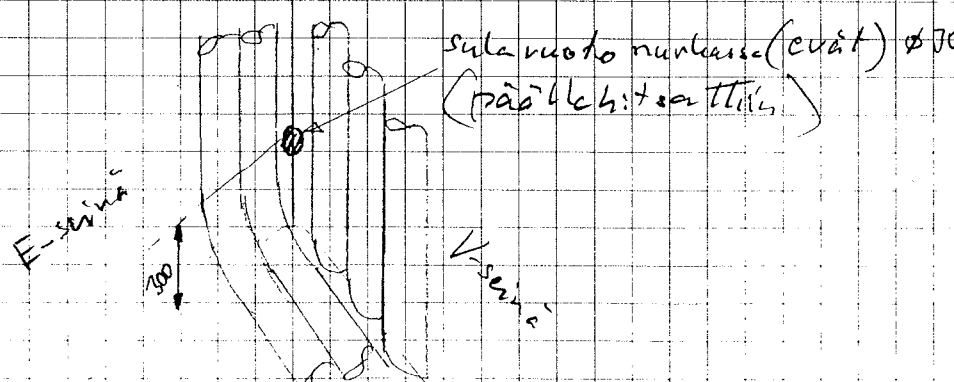
Tulipesän vas. etunurkan evässä oli noin 30mm soikea reikä.  
Oik.etunurkassa oli evä ohentunut vastaavassa paikassa.

| <p>Päällehitsatut kohdat PT-tarkastettiin hitsauksen jälkeen<br/>Hitsaus: Ahopelto WF nro 45</p> <p>E-siinä<br/>sulavuoto nurkassa (evät) Ø70<br/>(päällehitsattiin)</p> <p>E-O seinän nurkka, evät syöpyneet +300 lattiasta<br/>ylöspäin melkein puhti. Päällehitsattiin</p> <p>O-T seinän nurkka, evät päällehitsattiin<br/>(~ +300 lattiasta ylöspäin)</p> | |

Vuotokohta korjattiin hitsaamalla päälle. Muissakin nurkissa päällehitsattiin.

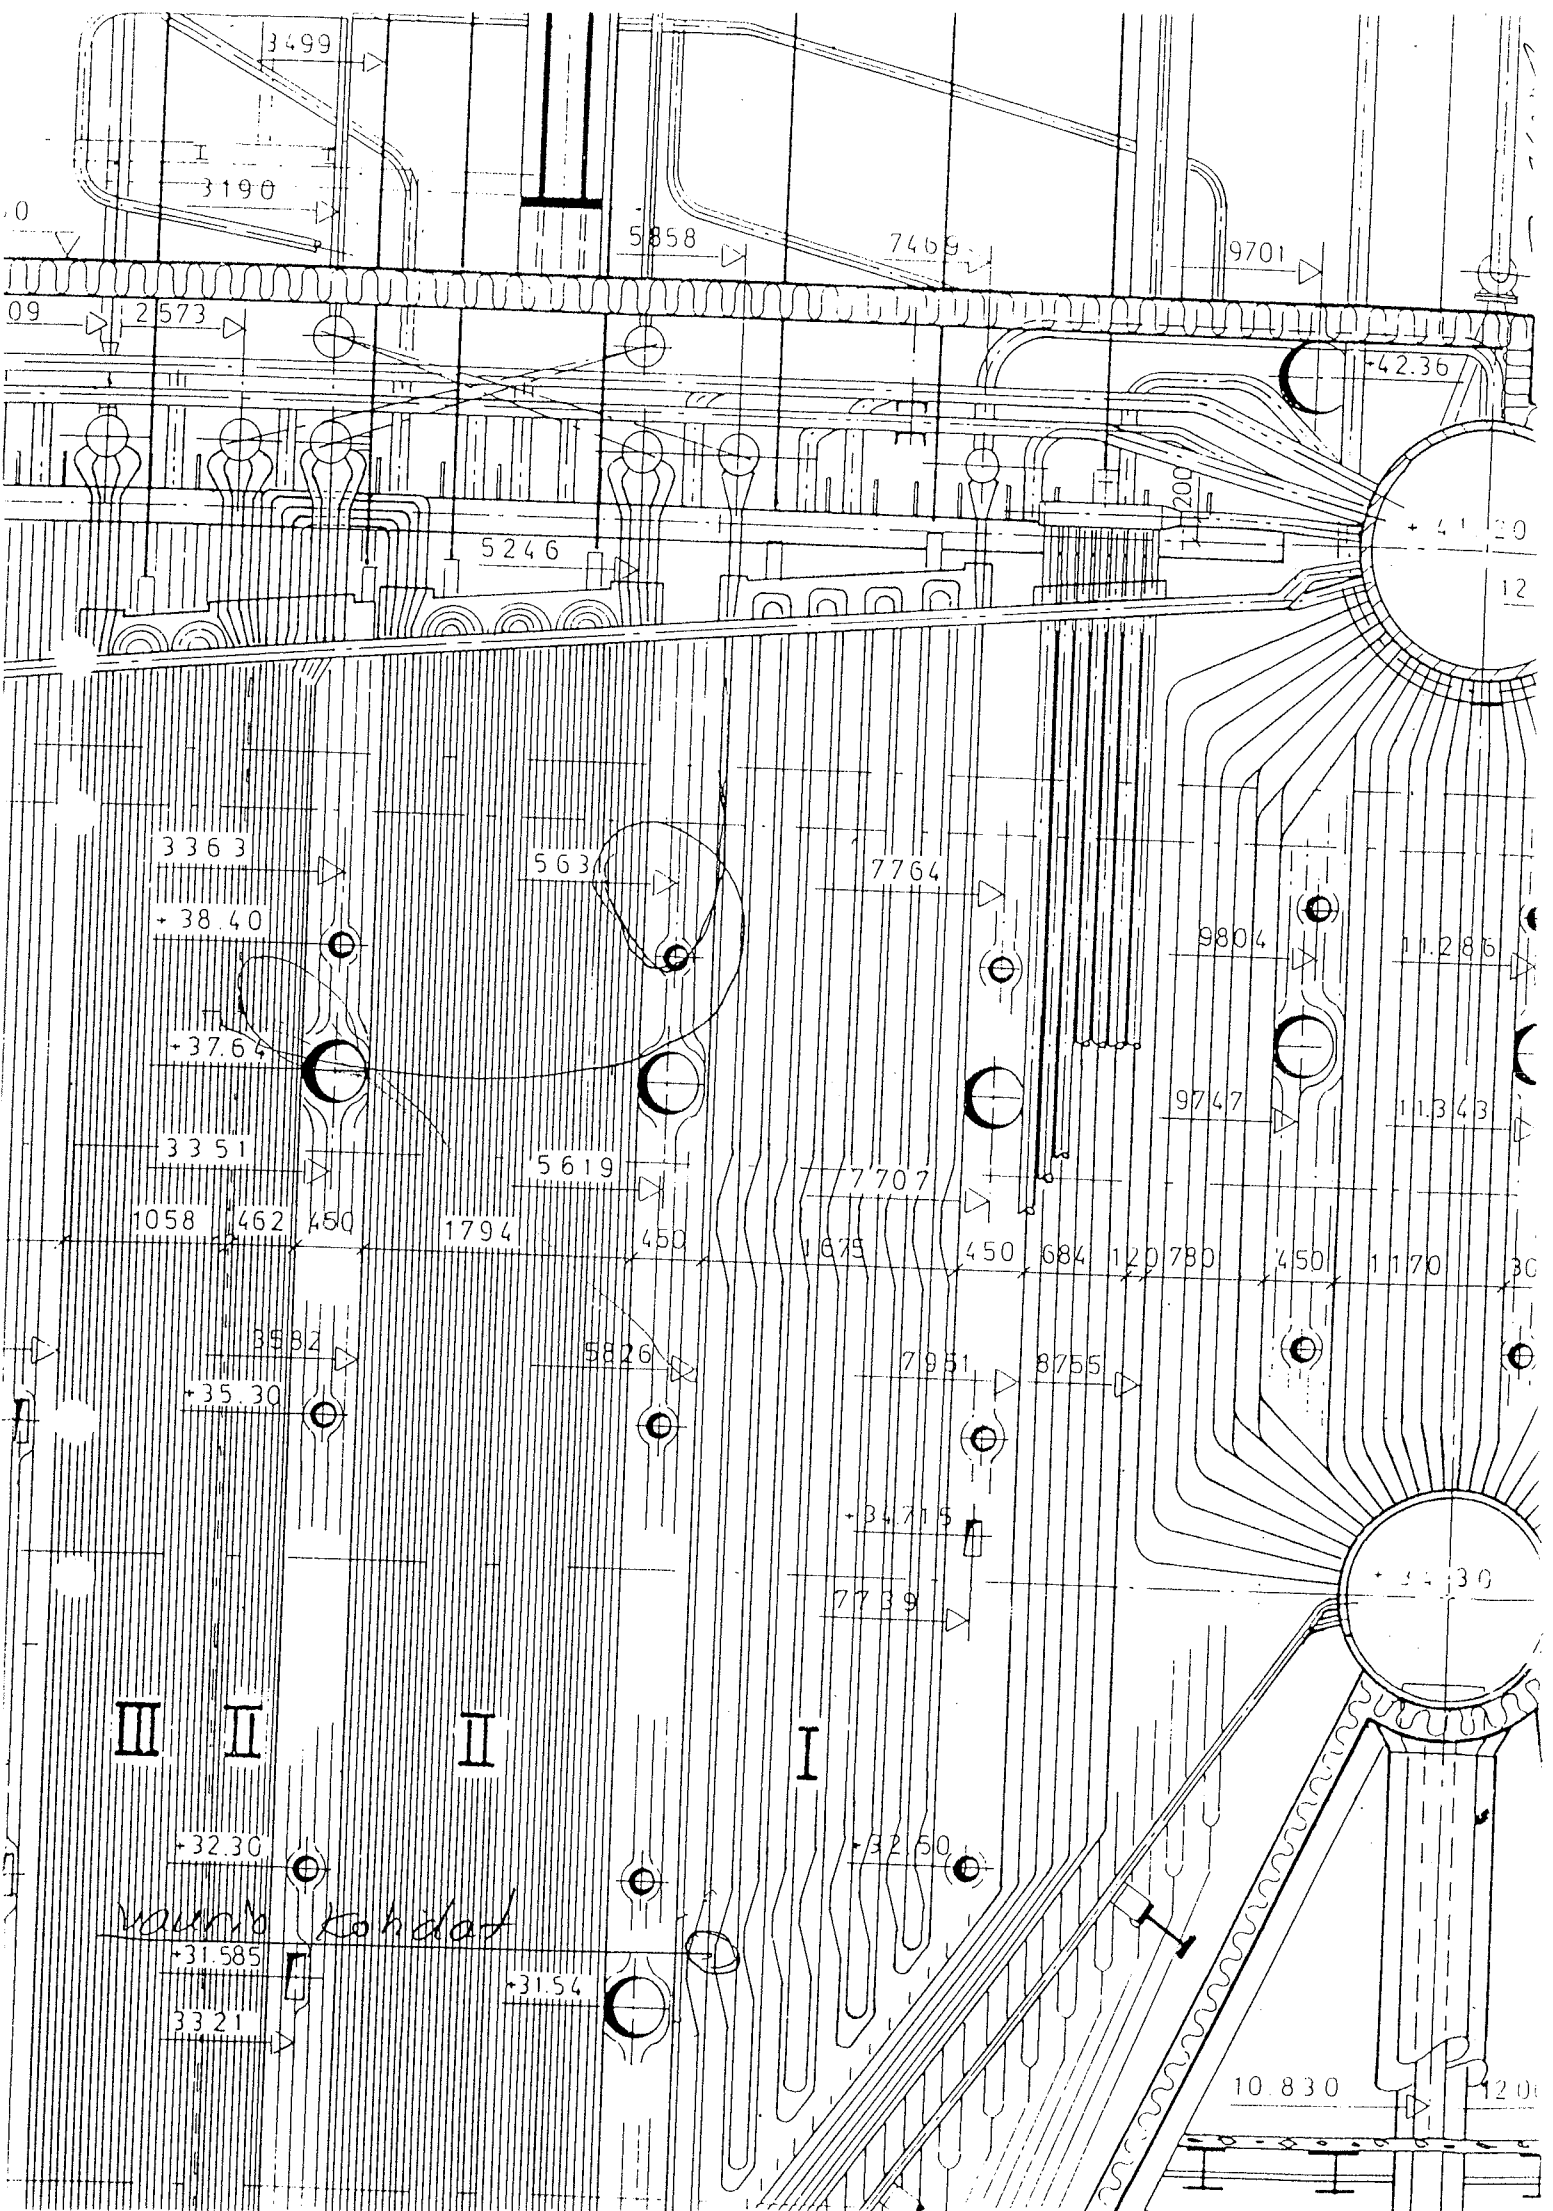
Liite 3.

Vuoden 1996 jouluna alkaneet 2-s tulistajan vuodot ( 4 kpl:tta) ovat kaikki olleet samassa kohdassa eri slingassa (liite 3). Vaurion syntyyn yllämmön lisäksi vaikuttaa ilmeisesti myös se, että tulistaja on kiinteästi sidottu kyseessä olevasta kohdasta. 2-s tulistaja on muuten kyllä kestänyt varsin hyvin kasassa tällä sitomisratkaisulla, mutta lämpöliikkeitä se ottaa huonosti vastaan. Koska vaurio näytti ilmestyvän aina samaan kohtaan tulistajassa päätin syys-seisokissa vaihtaa loput 11 kpl:tta vastaavia pätkiä pois jolloin kyseinen kohta ~ 60 cm tuli uusittua koko alueelta.

Slingasta n: 35 vuoto  
vastaavassa koulussa

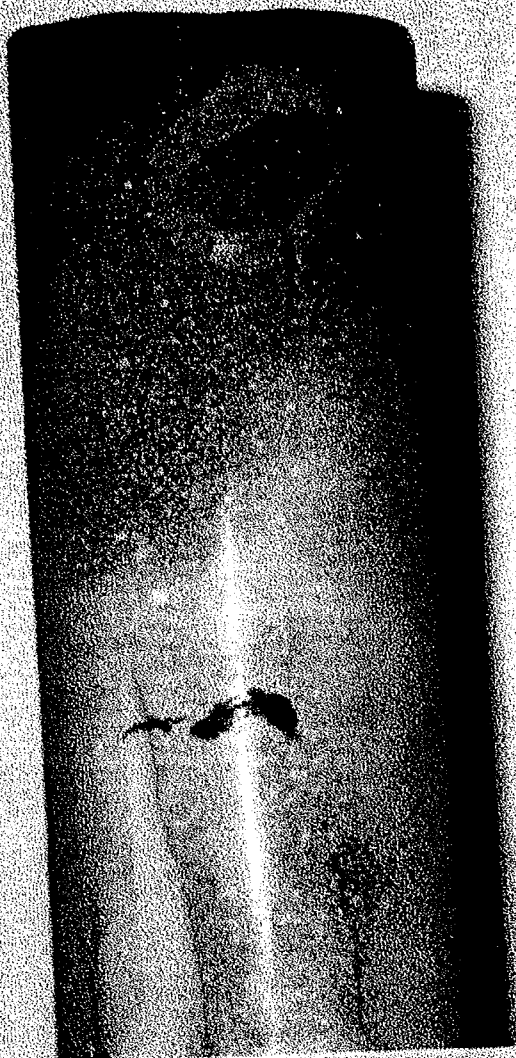
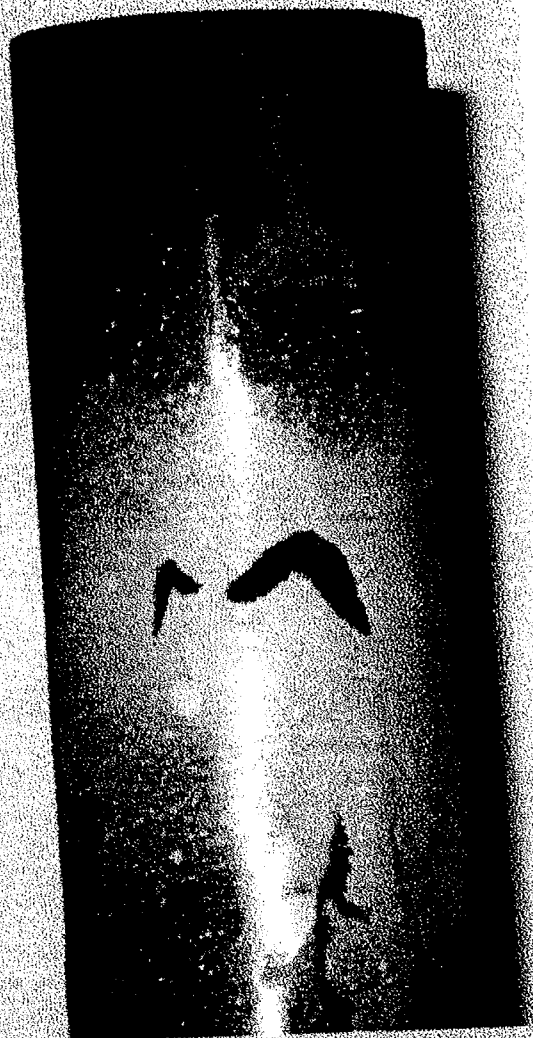
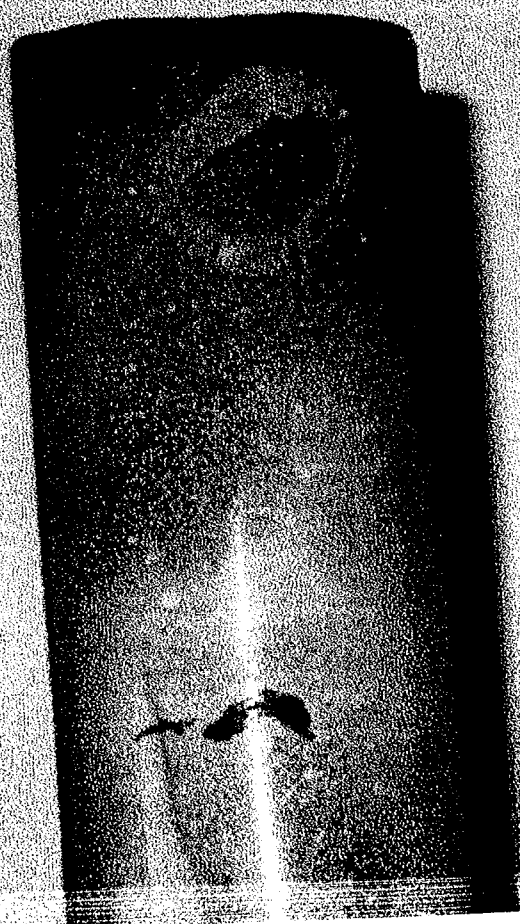
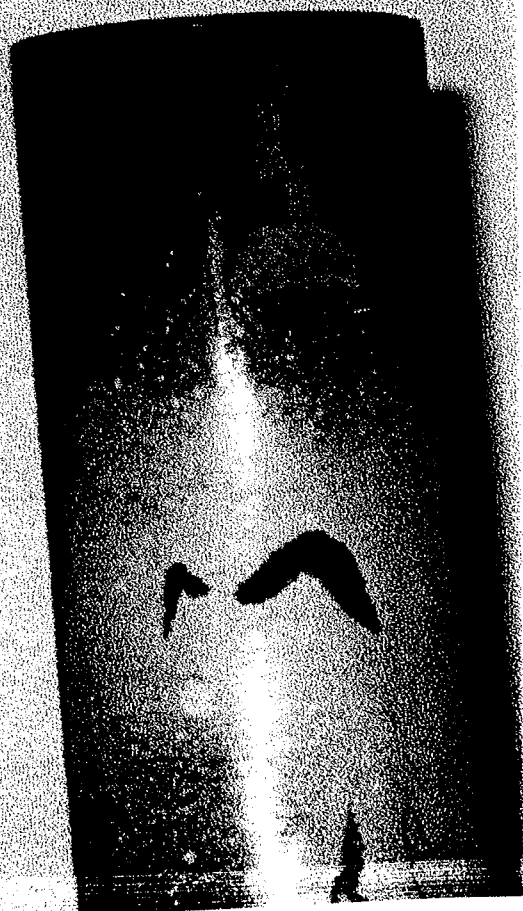
Kuva 6.

Tunkeumaneste  
levitetty putken  
ulkopintaan  
vaikutusaika  
5 min  
Kehite  
vaikutusaika  
5 min.

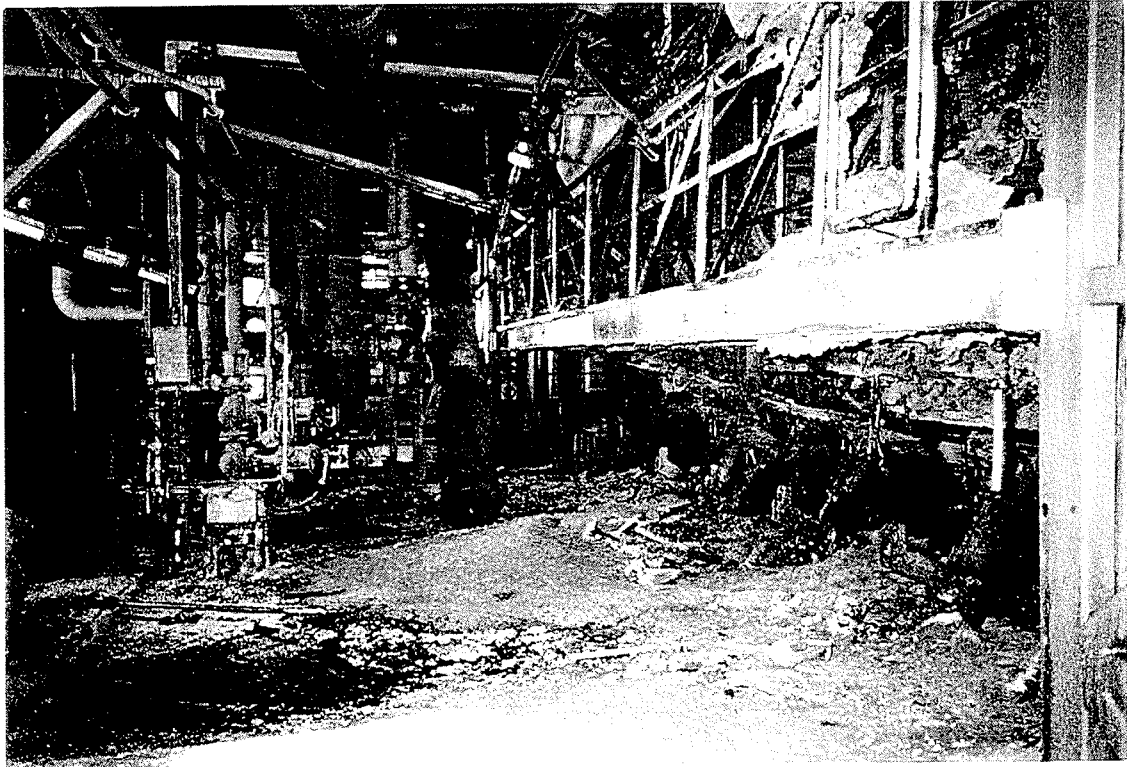
Liuhtojän taso 2. kerros

Kattilassa ei tehtyjen tarkastusten perusteella todettu sulavuodon aiheuttamia vaurioita paineastiassa eikä sulakouruissa. Sulakourujen muurauskoteloissa oli muodonmuutoksia ja halkeamia. Kattilan kantavassa teräsrungossa todettiin muutamia lieviä maalivaurioita ja puhdistusta vaativia savu- sekä likavaurioita. Kattilan apulaitteiden vauriosta voidaan luetella seuraavat: -kahden liuottajasekoittajan sähkömoottorit, -käynnistyspolttimen venttiiliyksikkö ohjauksineen, -viskosimetrit, -sulakourukamerat, -takaseinän primääri-ilmasuuttimien puhdistuslaitteet, -hoitotason säätösylinterit. Sähkö- ja automaatiokaapeleiden vauriot olivat paljon laitevaurioita suuremmat.

Korjaustoimenpiteet ovat muutamien maalivaurioiden korjaaminen ja savu- sekä  
likavaurioiden puhdistusta.
