CE2 kattila, tertiääriilma-aukko oikeaseinä. Hitsirivi 2, putki 38. Vuodon korjauksen putkivaihdon rtg.

Putkien seevauksen visuaalinen tarkastus

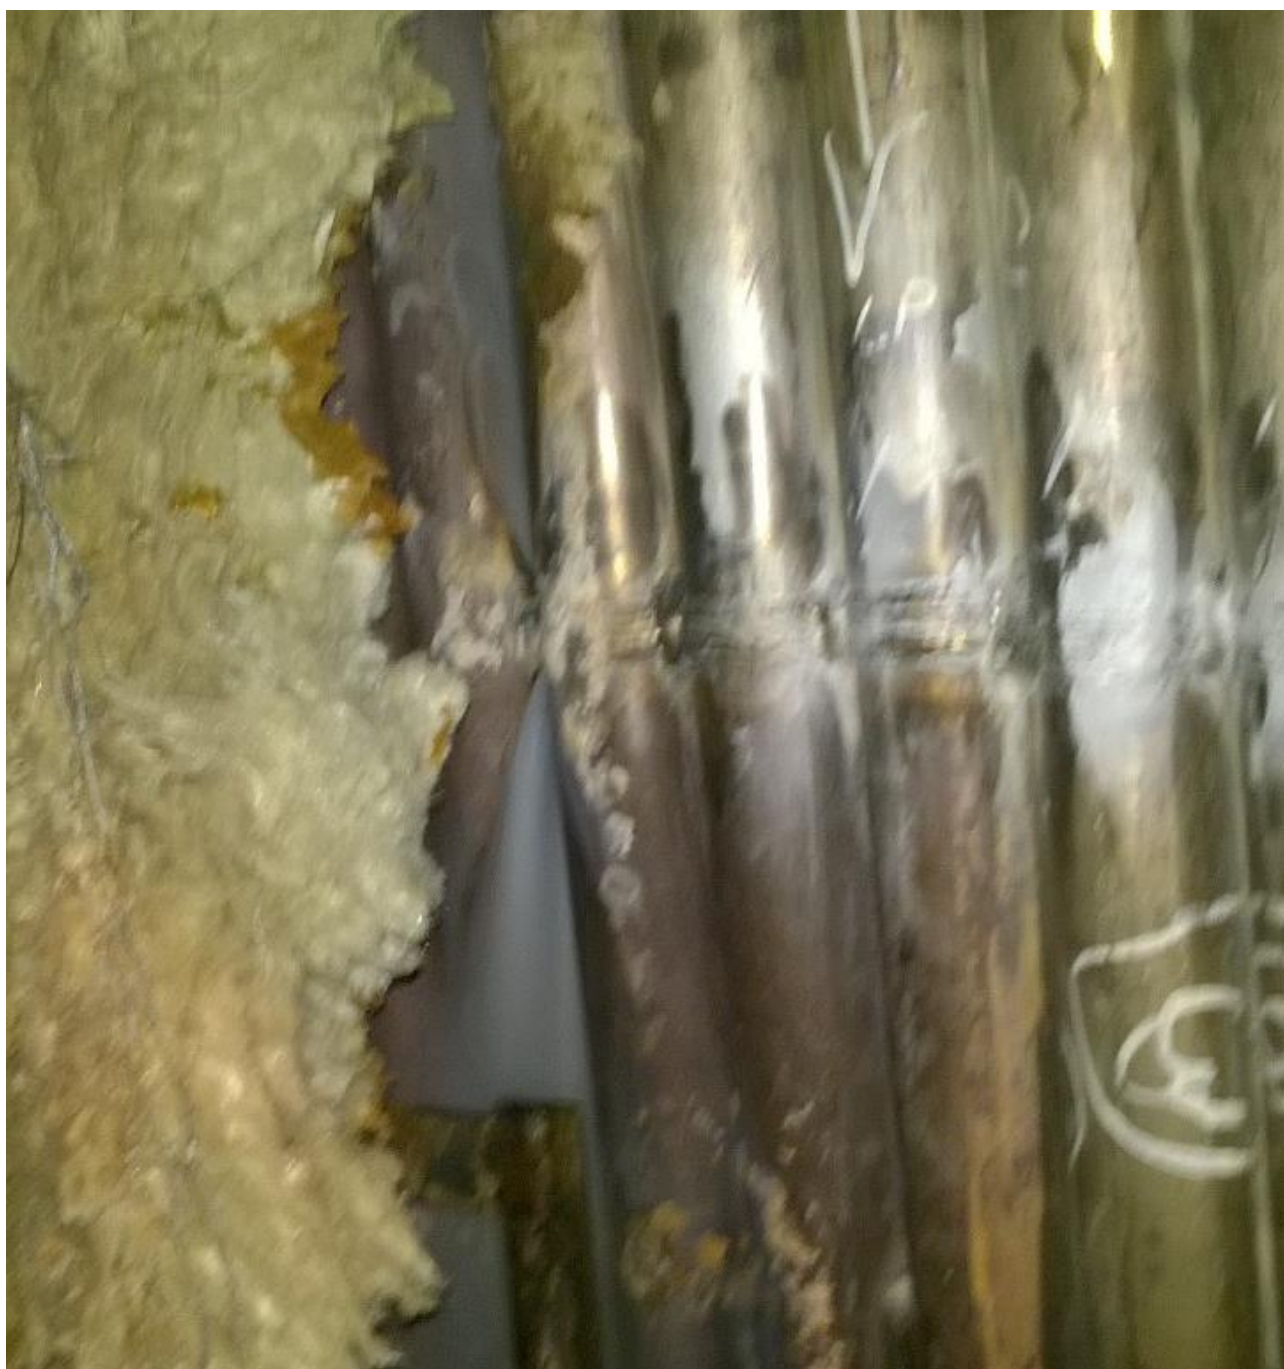
Vuoto puhalttaa tuubien väliin kattilan ulkopuolelle

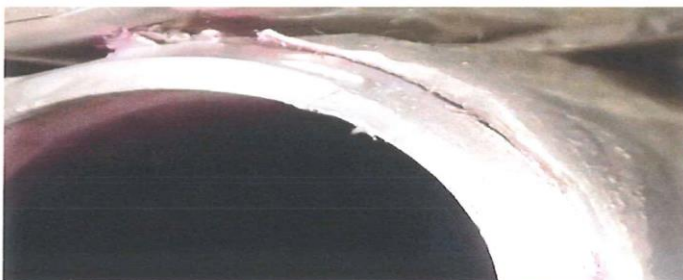
Ylemmän seevin kuorinta meni ohueksi ilmeisesti soikean putkenpään vuoksi. Perusainevahvuus jäi ohuimmillaan 2,2 mm.
