# Komposit!

## Beläggningar på Valsar

Dan Hedin  
Valstekniker  
Stora Enso Hyltebruk

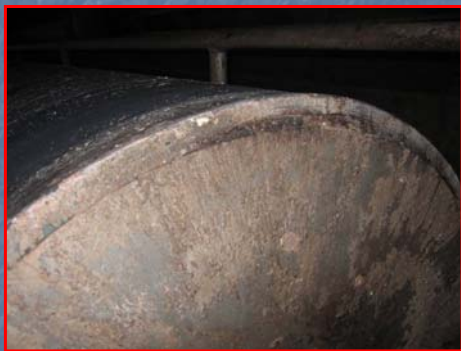
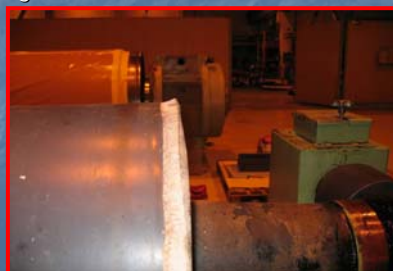
## Typisk kantskada

- Den här valsen monterades ny 1998 och har ganska rejält med rost under gummit.
- Det är vår erfarenhet att det håller runt 10 år beroende på hur bra valstillverkaren har skyddat gaveln.

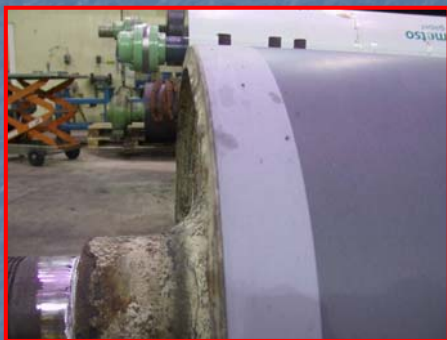
- Vi ser ingen begränsning om det är rätt gjort. Vi gjorde de första kantlagningarna i början på 90-talet och de är fortfarande i bra skick.
- På den tiden gjordes bara kantlagningen med Komposit, gavel och tappar målades med traditionellt program som inte höll som ni kan se på bilden.
- Vi var lite oroliga att vi skulle få rost i skarven mellan komposit och gummit och flytta in problemet. Hårdheten på gummit är 0-1 P&J och det är tydligen en bra kombination för det finns inte en antydning till problem.

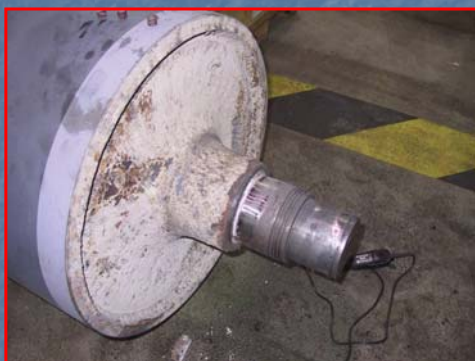
## Ledvals PM 4 Kantlagad 1996-05-15

- 1989 till 1996 7 år Kantlyft. Kantlagad och slipad
- 1996 till 2003 7 år Gavel rostig
- 2003 Sprickindikerad – balanserad – slipad, gavel och tapp målade med komposit, nya lager m.m.
- 2004 i drift

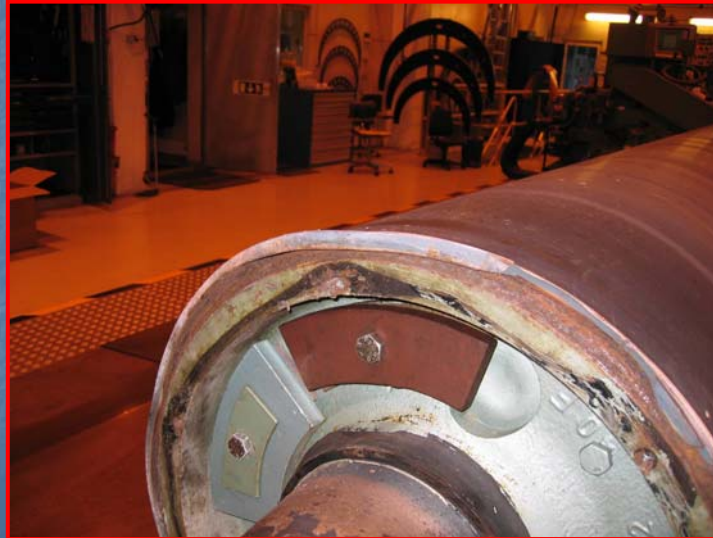
Valsen demonteras och slipas för kantlagning

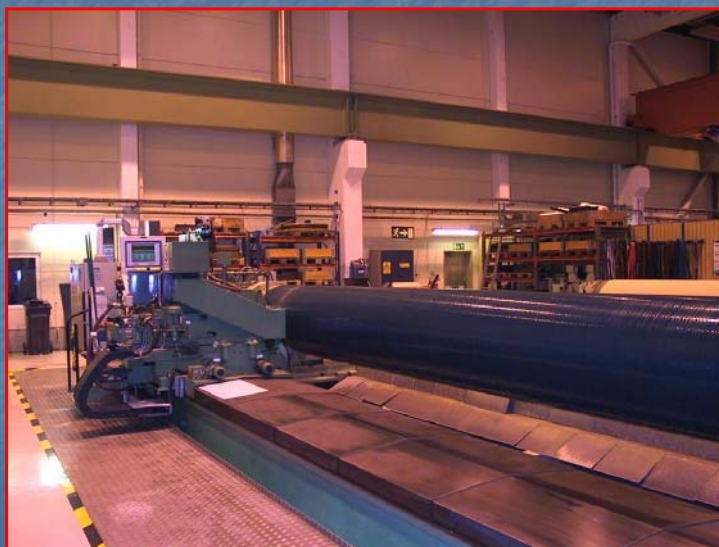
Valsen sprickindikeras

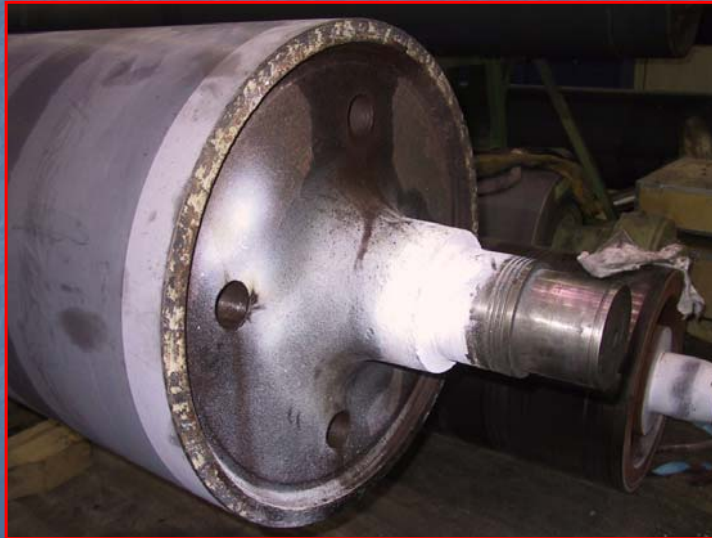
Valsen balanseras och i vissa fall före kompositbeläggningen
