**Vibrationer – SSG 3030 och  
praktiska erfarenheter**

Robert Eriksson, Korsnäs

Pappersmaskindagen 24 mars 2011

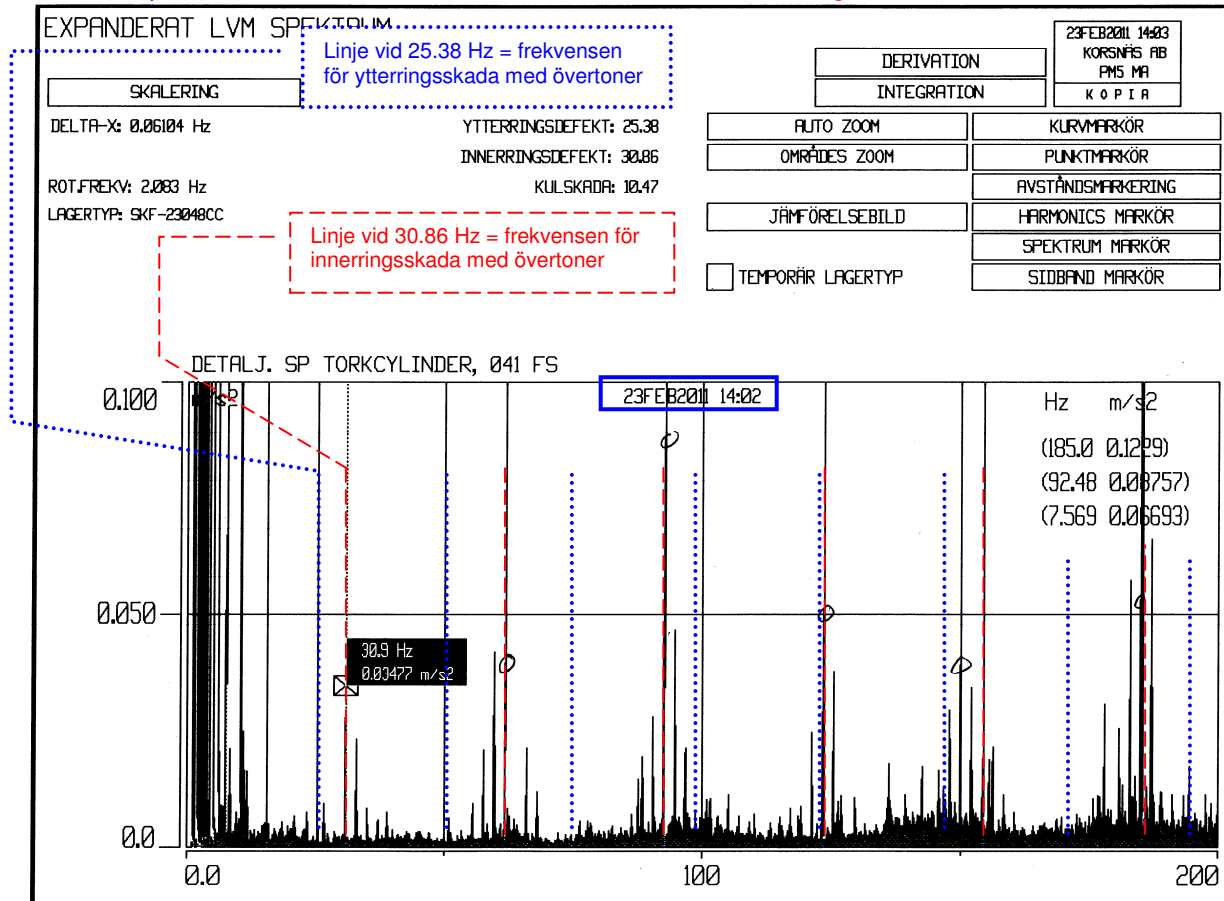
Frekvensspektrum: 0-200 Hz i  $\text{m/s}^2$ , 23FEB2011 14:02 visar inringingsskada med övertoner.

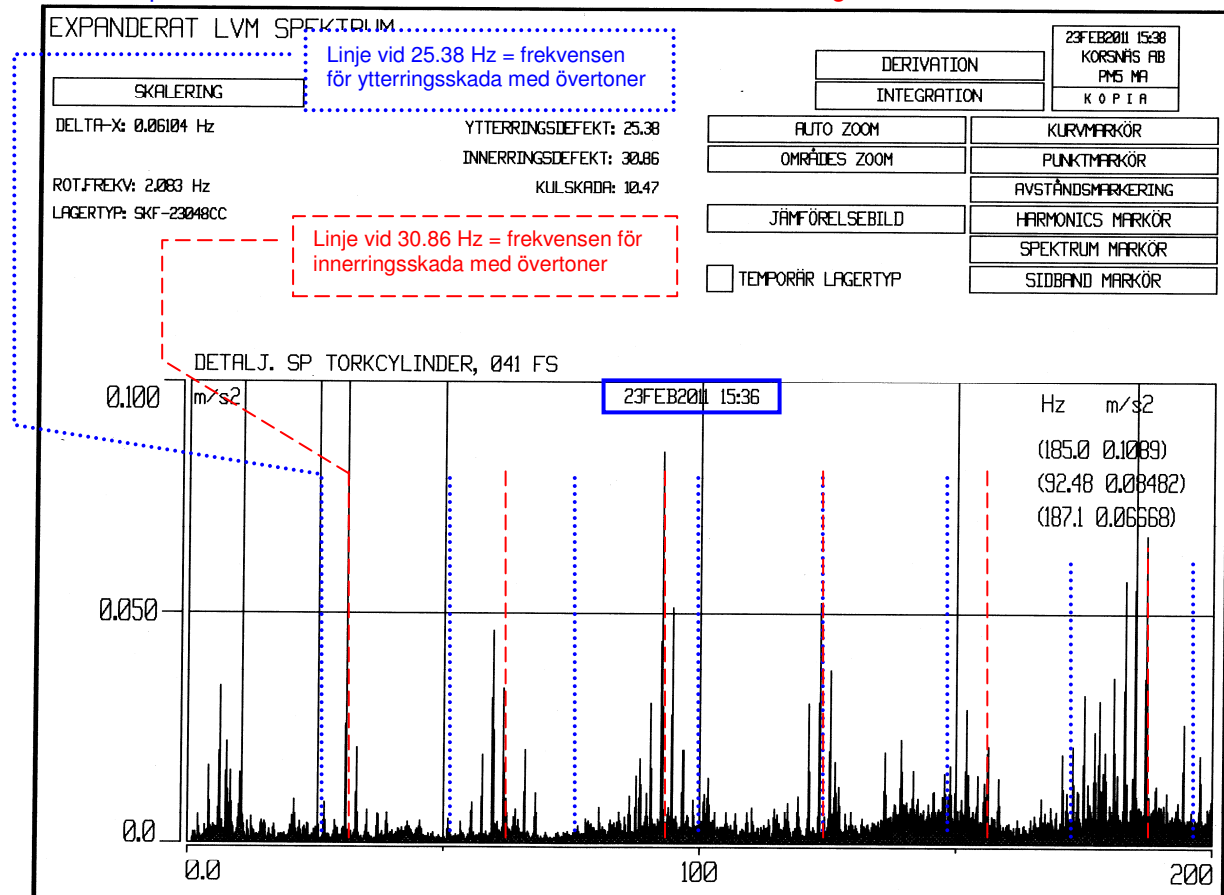
Frekvensspektrum: 0-200 Hz i  $\text{m/s}^2$ , 23FEB2011 15:36 visar inringingsskada med övertoner.

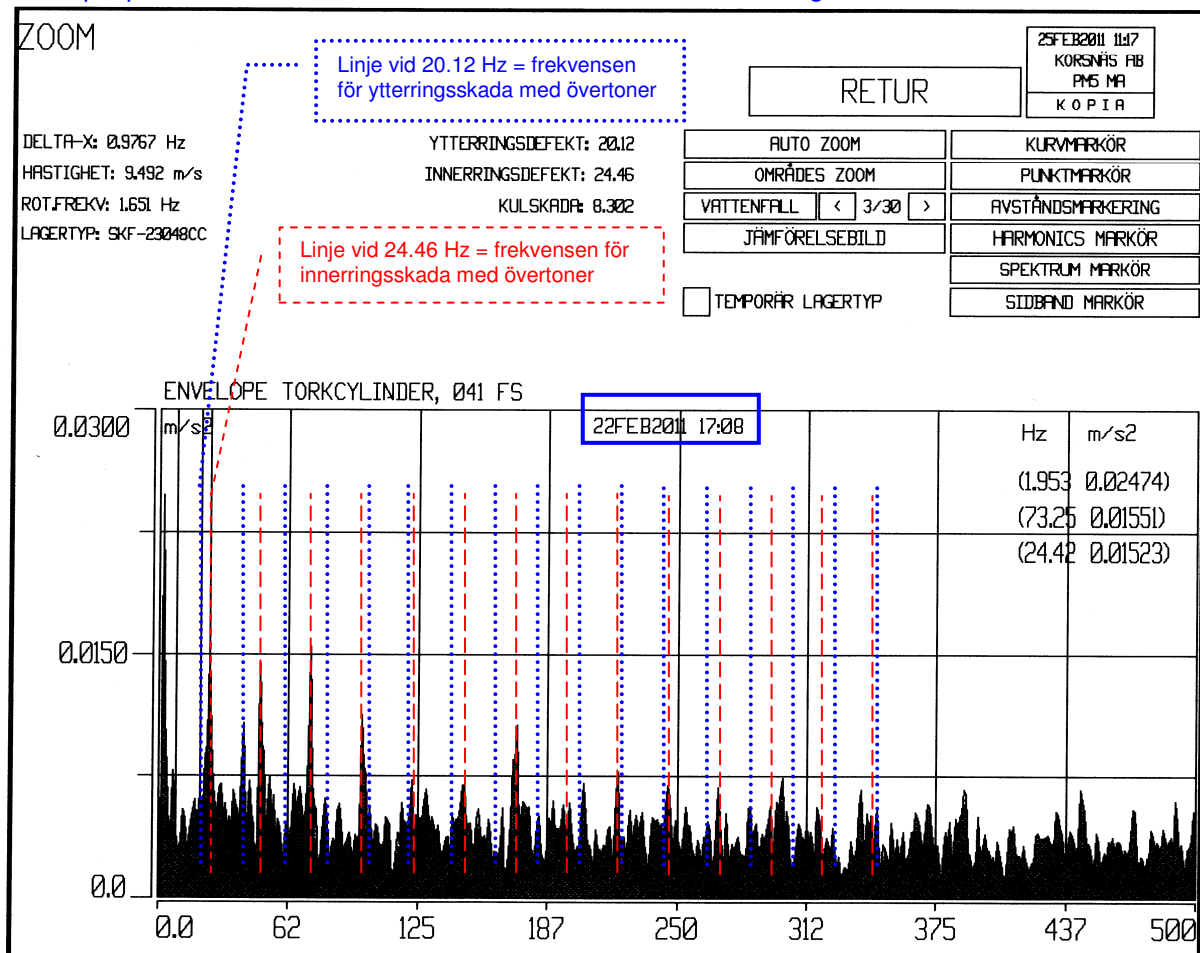
Envelopespektrum: 0-500 Hz i  $\text{m/s}^2$ , 22FEB2011 17:08 visar innerskade med övertoner

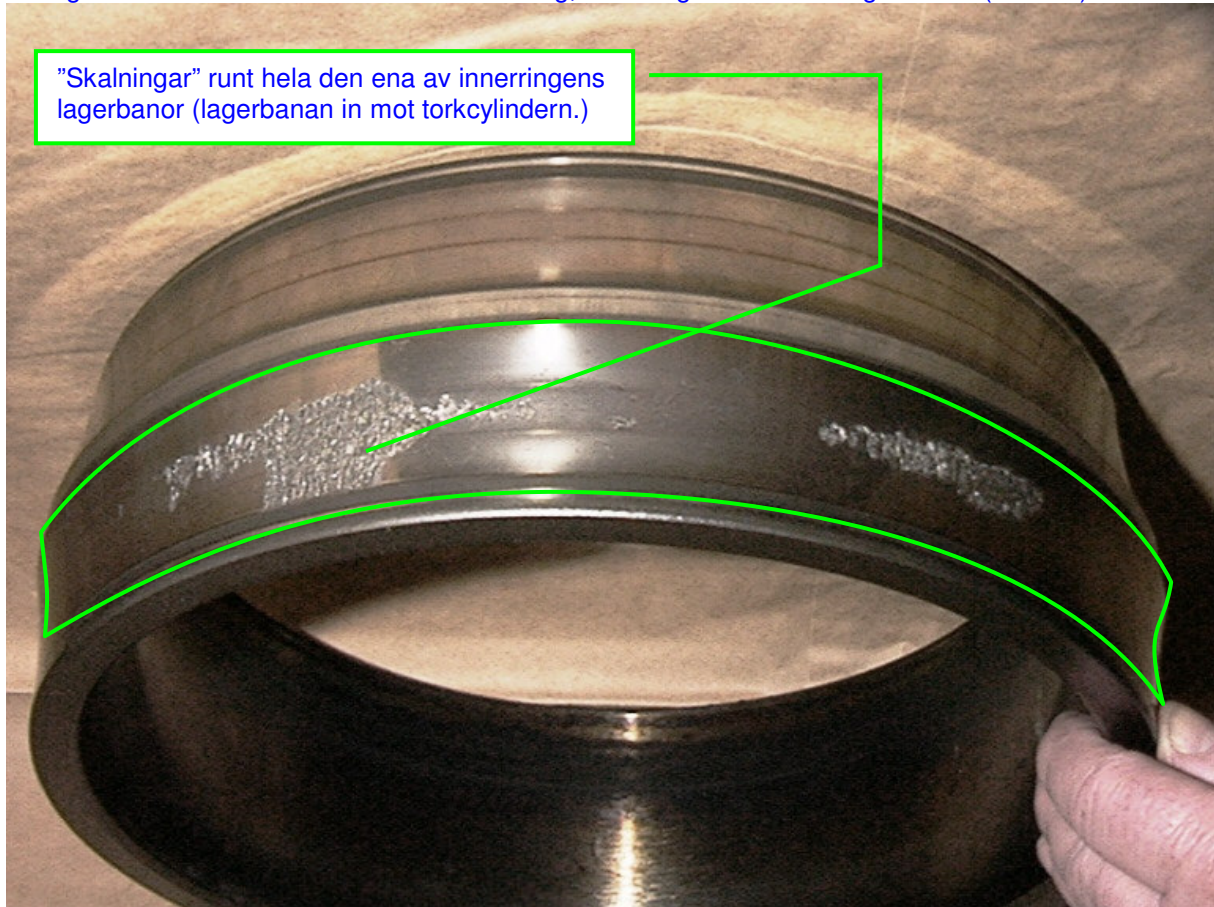
Rullager SKF 23048 CCK HA3C4W33 innerring, "skalningar" runt hela lagerbanan (mot TC).

Lagerskadan visade sig dagarna före det planerade stoppet: 2011-02-24, skadan kunde ses i några frekvens- och envelopespektrum.

Det är viktigt att kunna se en lagerskada så tidigt som möjligt, ett lager får så stora skador att de riskerar att haverera inom tidsintervallet: 0-4 veckor.

Lagret byttes efter: 1-2 dagars övervakning av skadan, hade inte Sven-Arne hittat skadan hade vi fått köra med ett skadat lager till nästa planerade stopp den 31 mars: 2011.

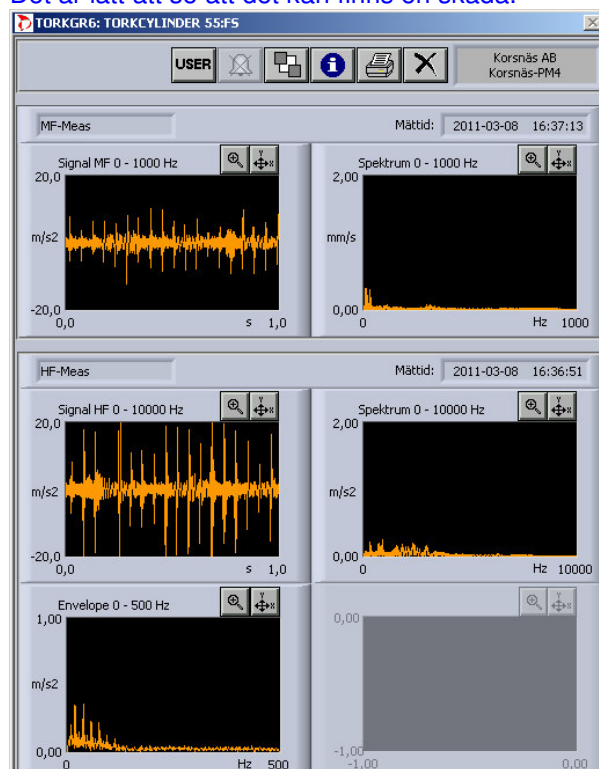
2011-03-08 Maskinhastighet: 724,4 m/min  
Det är lätt att se att det kan finns en skada.

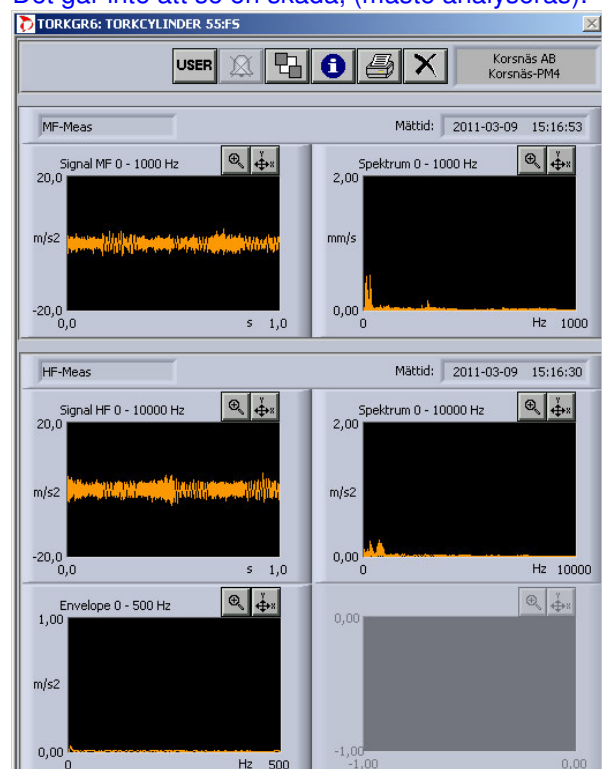
2011-03-09 Maskinhastighet: 740,3 m/min  
Det går inte att se en skada, (måste analyseras).

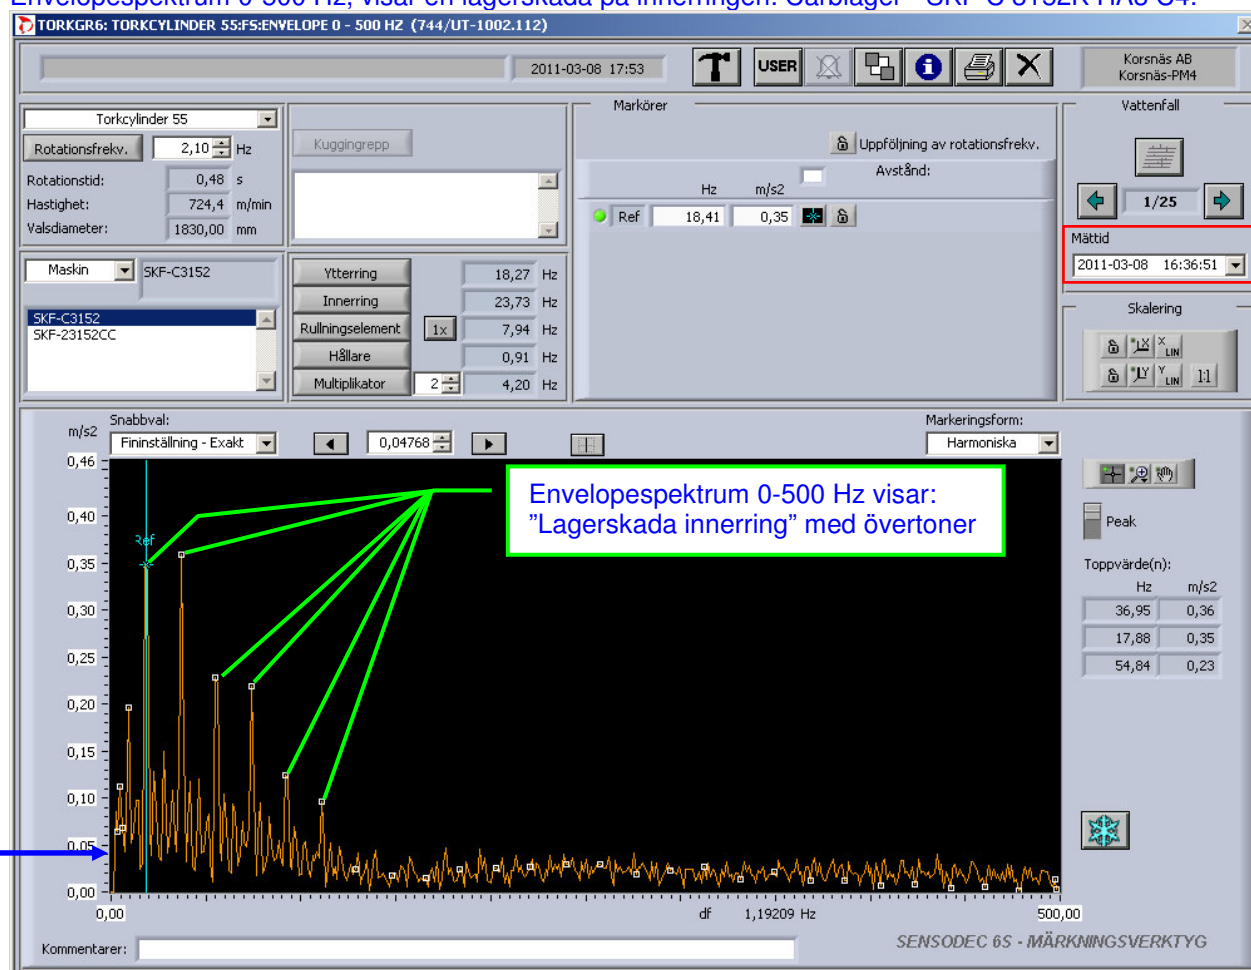
Envelopespektrum 0-500 Hz, visar en lagerskada på innerringen: Carblager - SKF C 3152K HA3 C4.

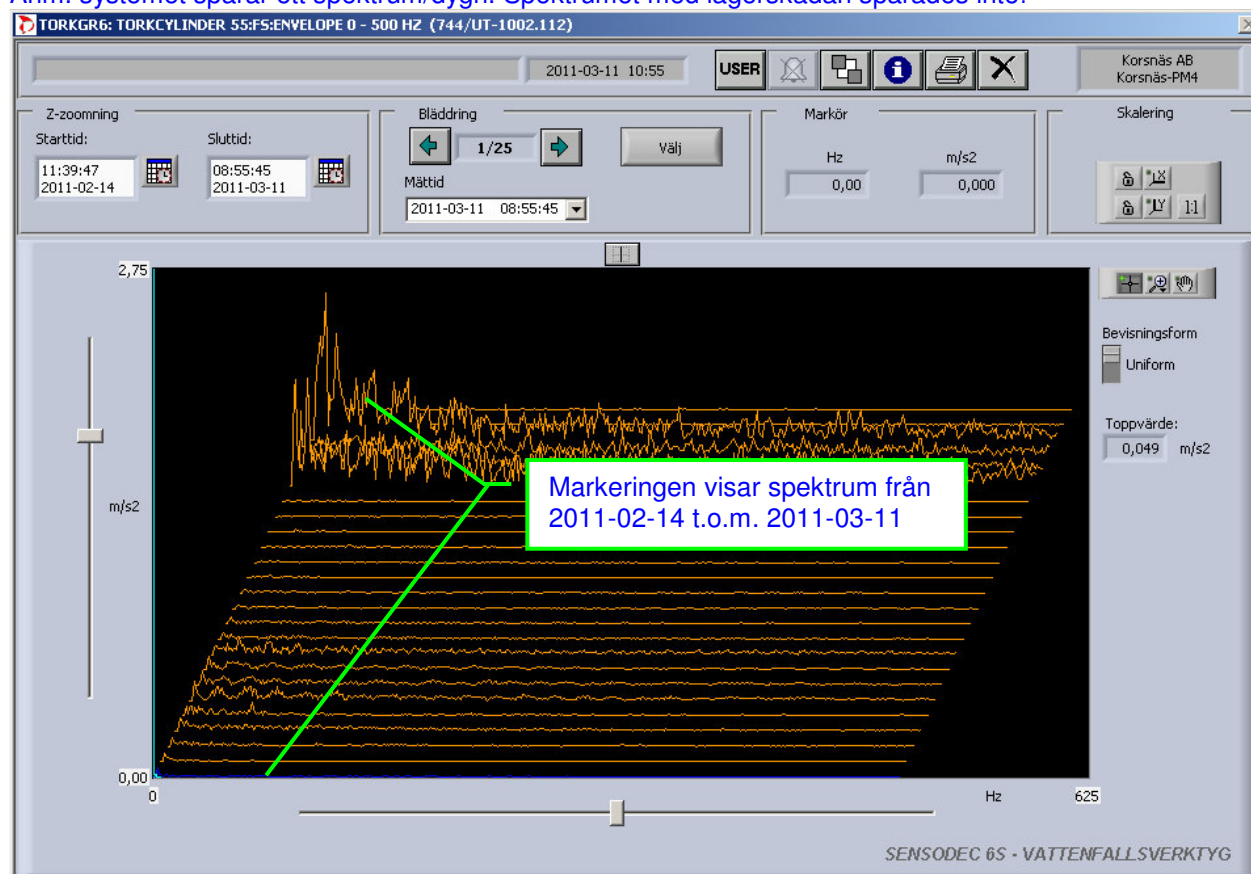
Envelopespektrum 0-500 Hz i ett "vattenfall", visar ett spektrum per dygn under 25 dygn.  
Anm. systemet sparar ett spektrum/dygn. Spektrumet med lagerskadan sparades inte!

**När vi ser en antydning till lagerskador på Carblagren är det viktigt att spara de spektrum som visar på en lagerskada. De sist lagrade spektrumen före lagerbytet visade inte på någon lagerskada trots att lagrets innerring hade en stor och djup skalning i lagerbanan.**

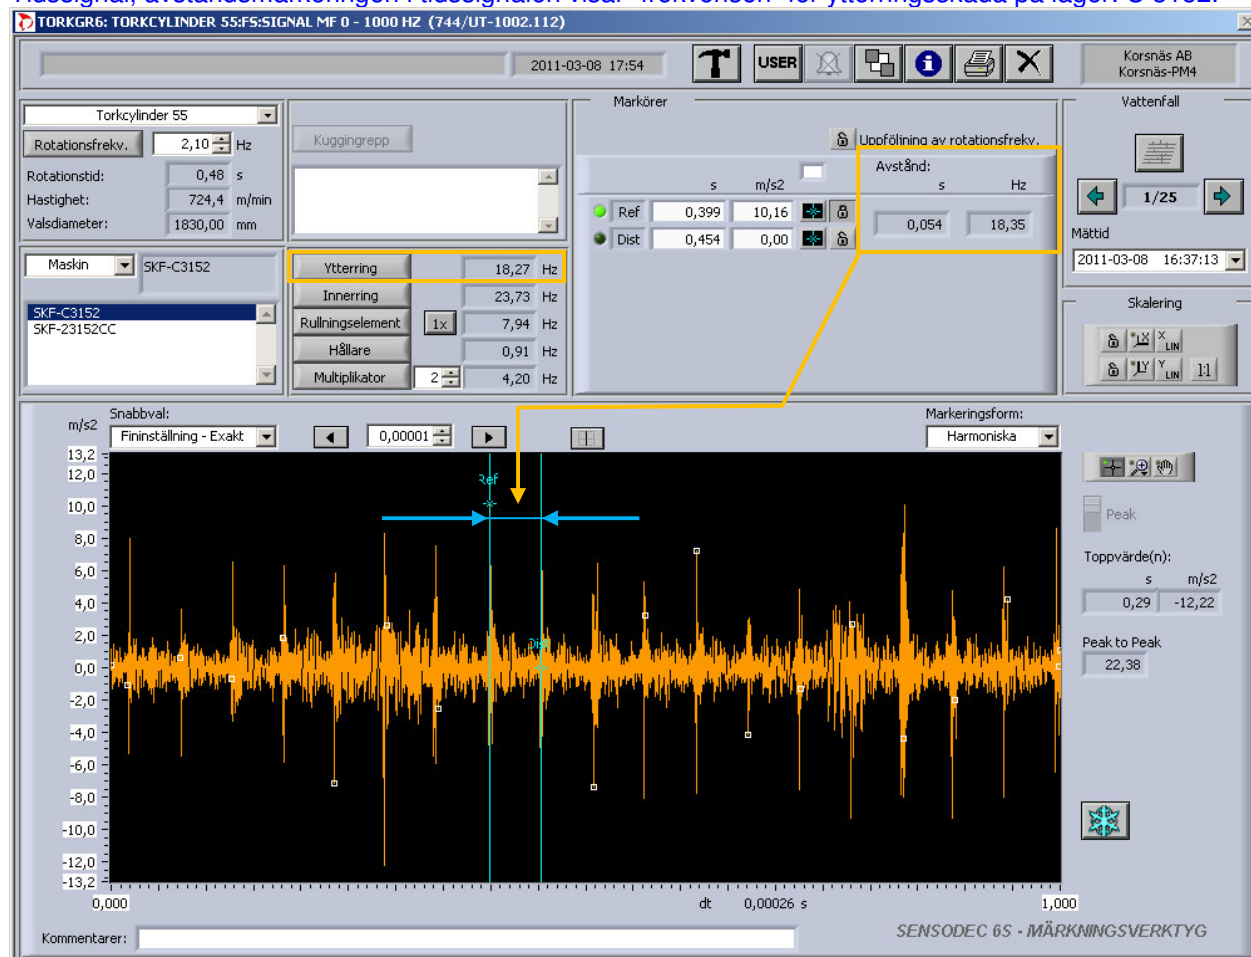
Tidssignal, avståndsmarkeringen i tidssignalen visar "frekvensen" för ytteringsskada på lager: C 3152.

Ett antal tidssignaler visade på en ytterringsskada men i de flesta tidssignaler gick det inte att hitta någon lagerskada. (Varför visade tidssignalen på en ytterringsskada och inte en innerringsskada?)

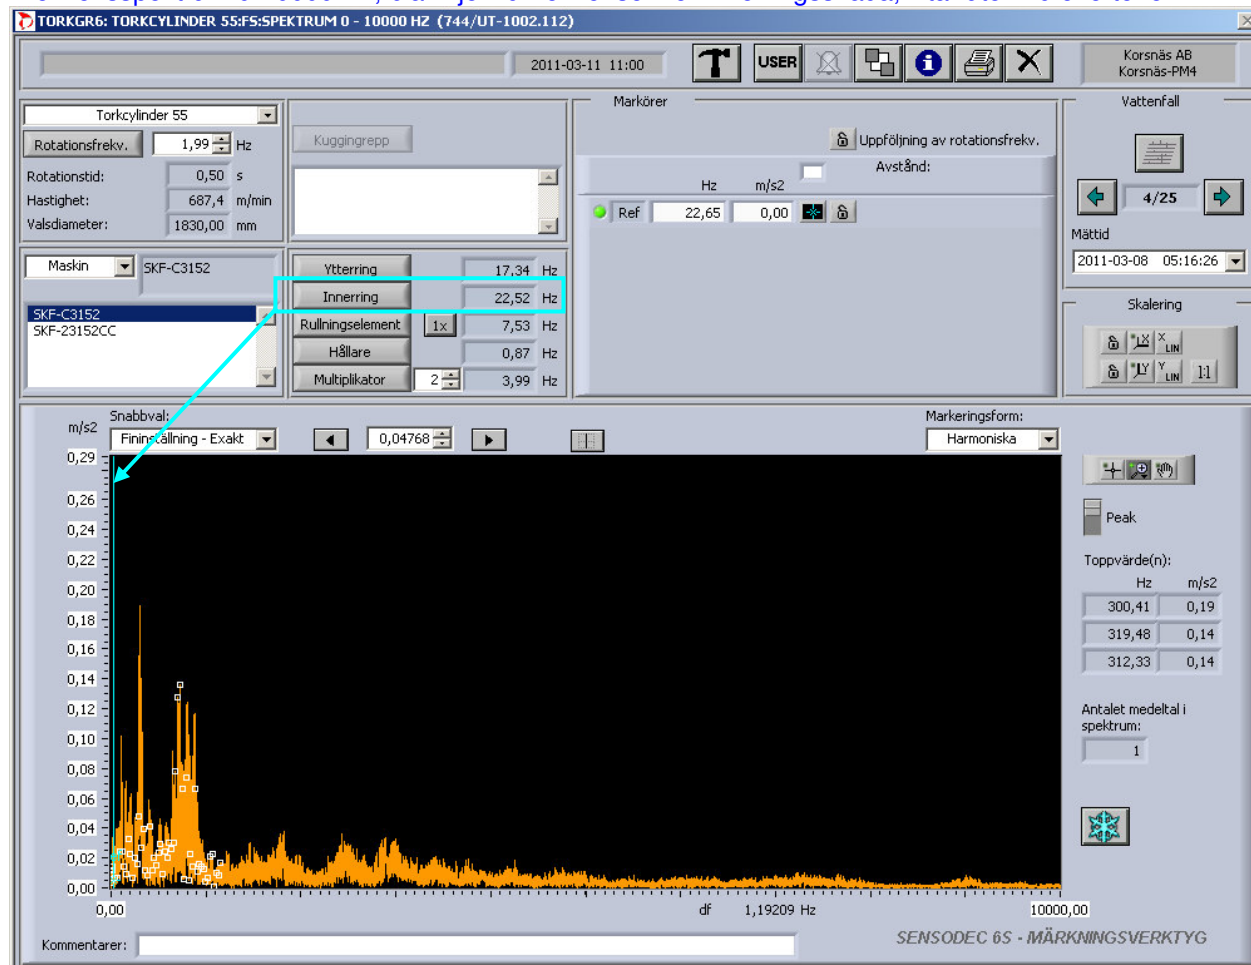
Frekvensspektrum 0-10000 Hz, blå linje vid frekvensen för innerringsskada, vita rutor vid övertoner.

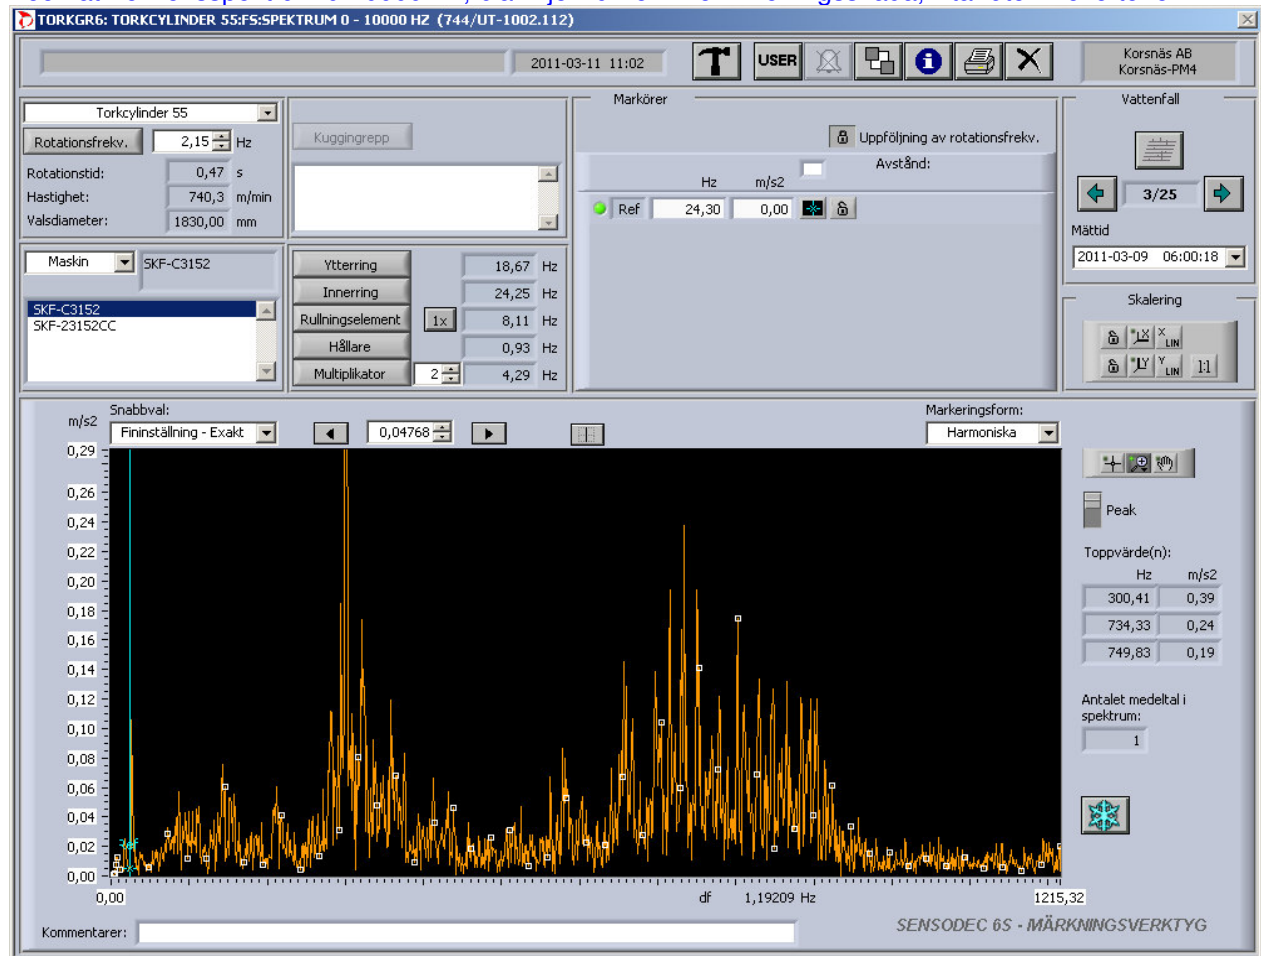
Zoomat frekvensspektrum 0-10000 Hz, blå linje vid frekv. för innerskida, vita rutor = övertoner.

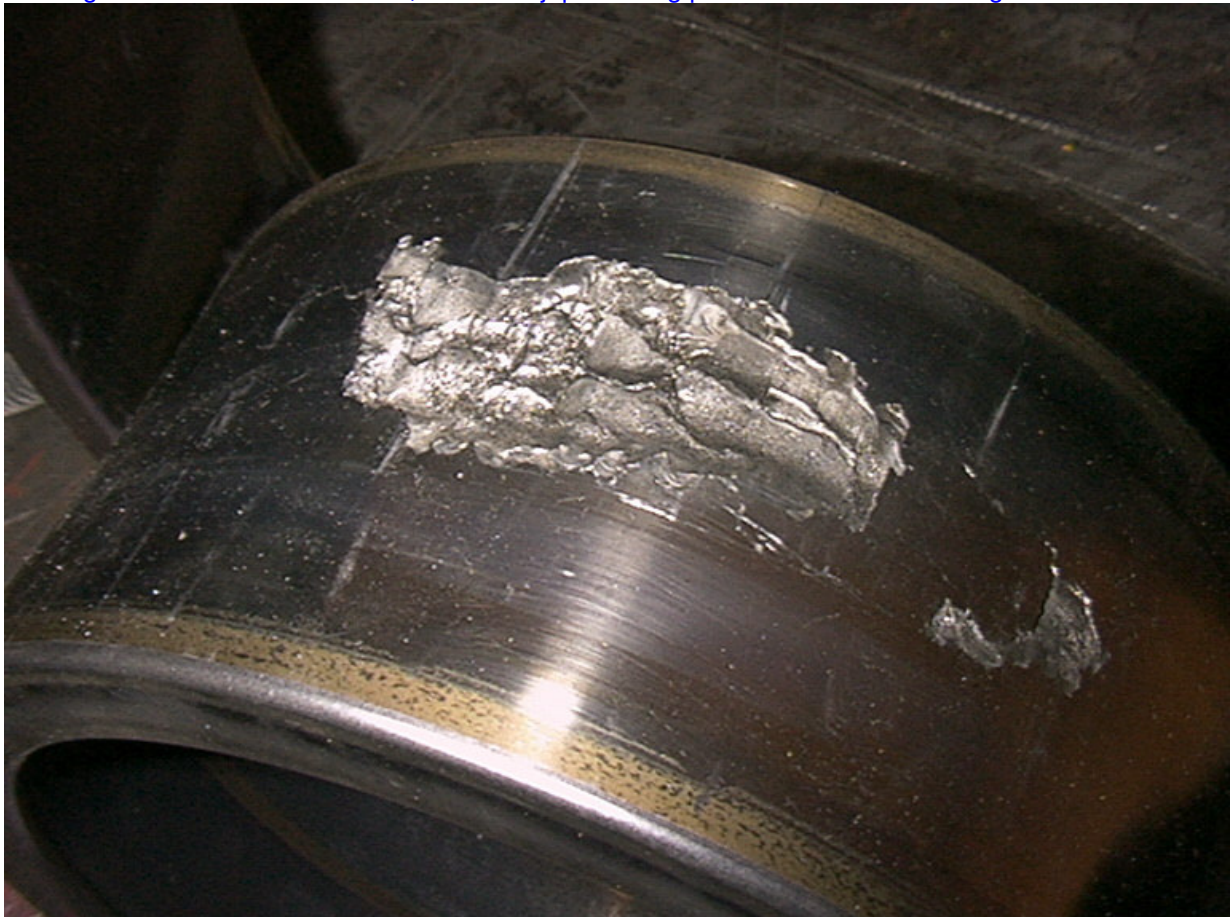
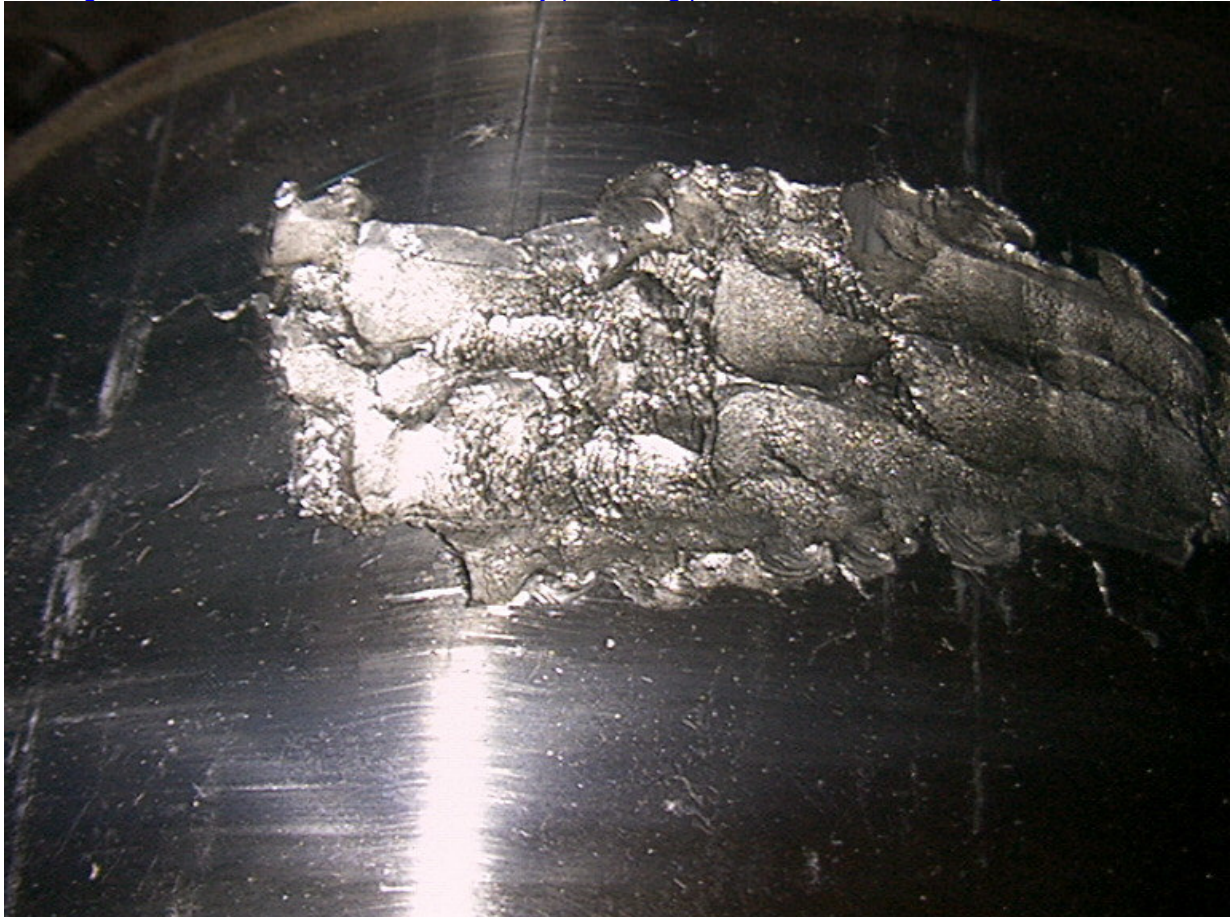
Carblager - SKF C 3152K HA3 C4, stor och djup skalning på den roterande innerringen.

Carblagret hade totalhavererat innan vårstoppet.

**Lagret byttes vid rätt tidpunkt!**

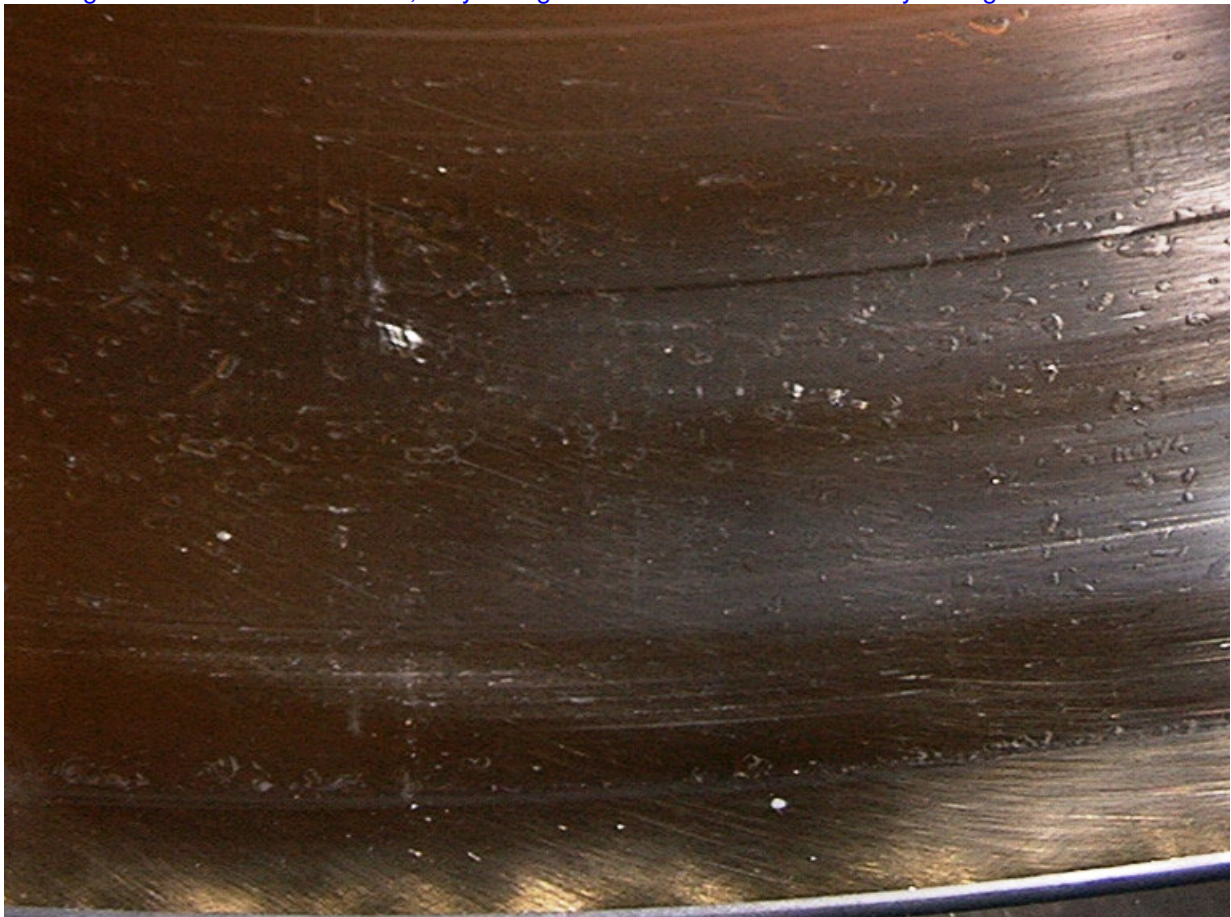
Carblager - SKF C 3152K HA3 C4, intryckningar runt hela den stillastående ytterringen.

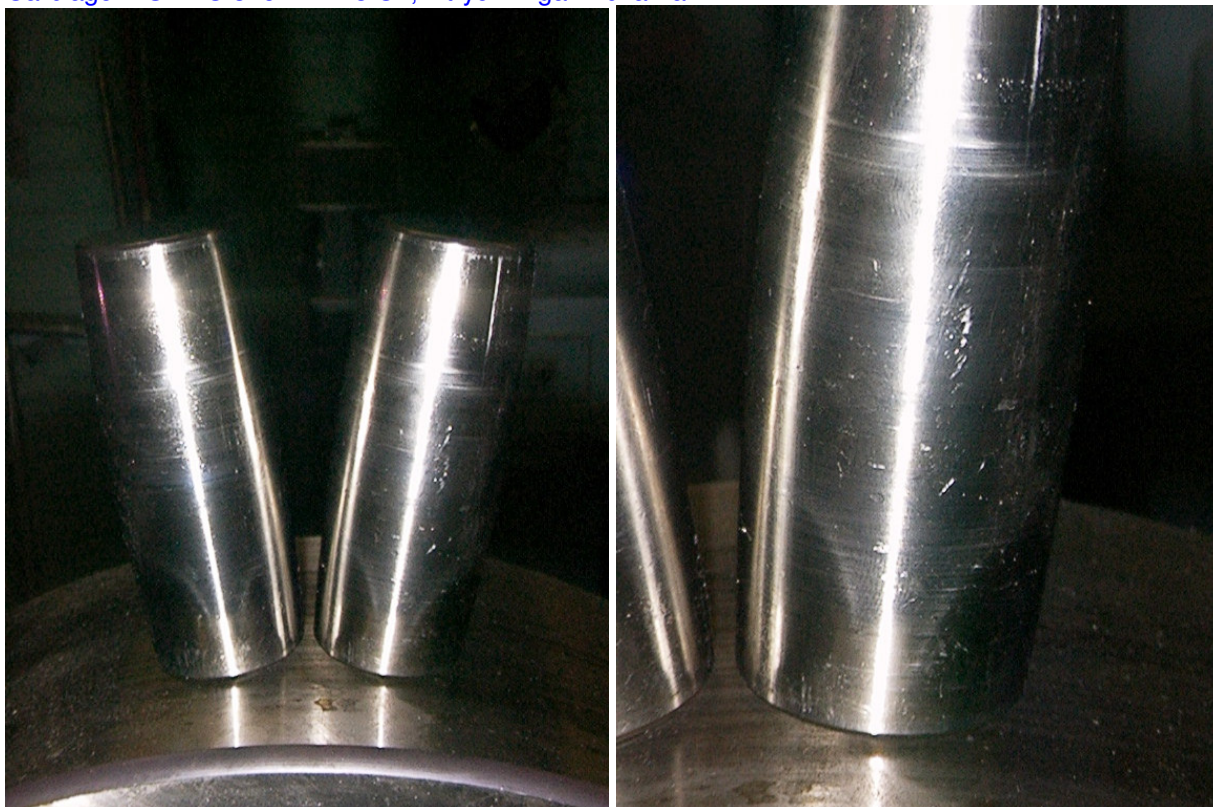
Carblager - SKF C 3152K HA3 C4, intryckningar i rullarna.

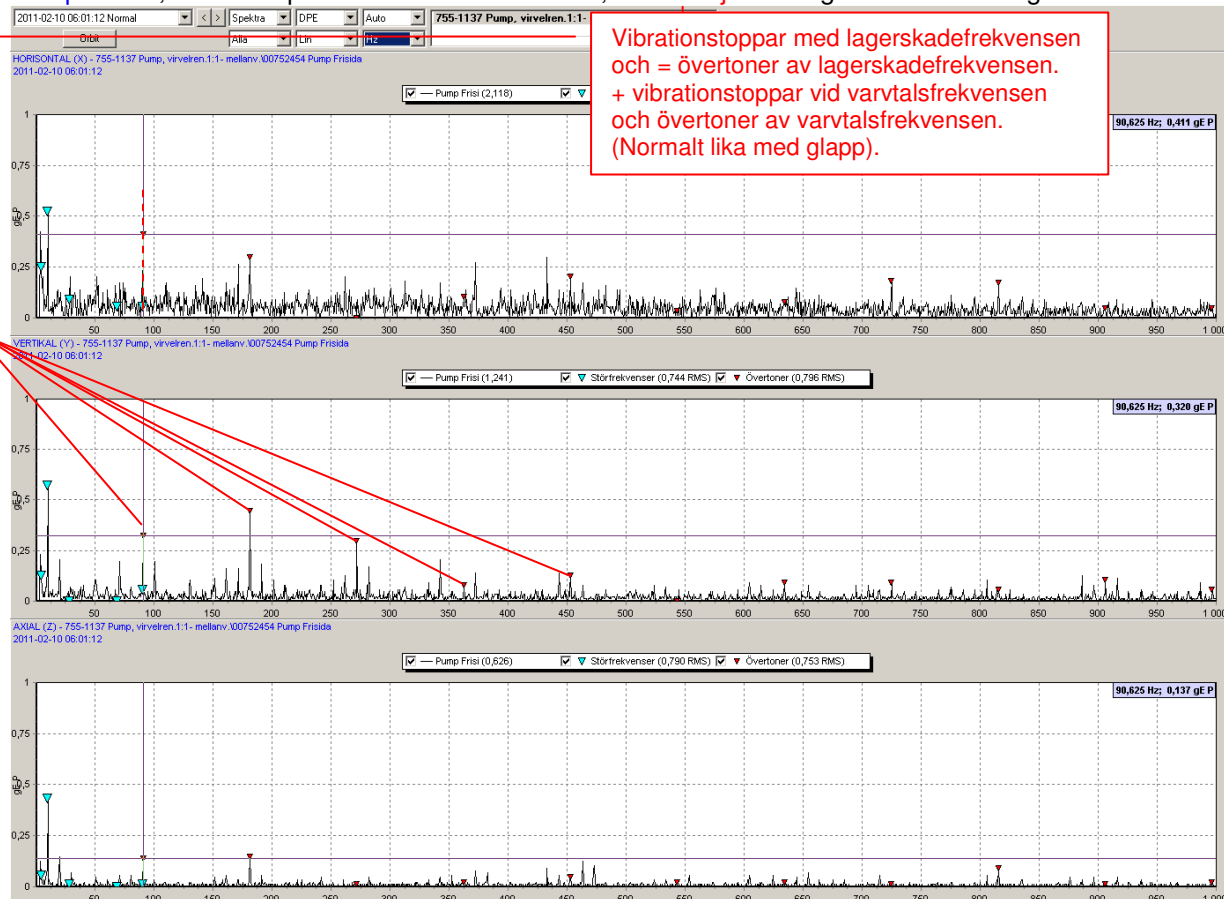
Pump frisida, frekvensspektrum 0-1000 Hz i mm/s, "Röd linje" vid lagerskada innerring.

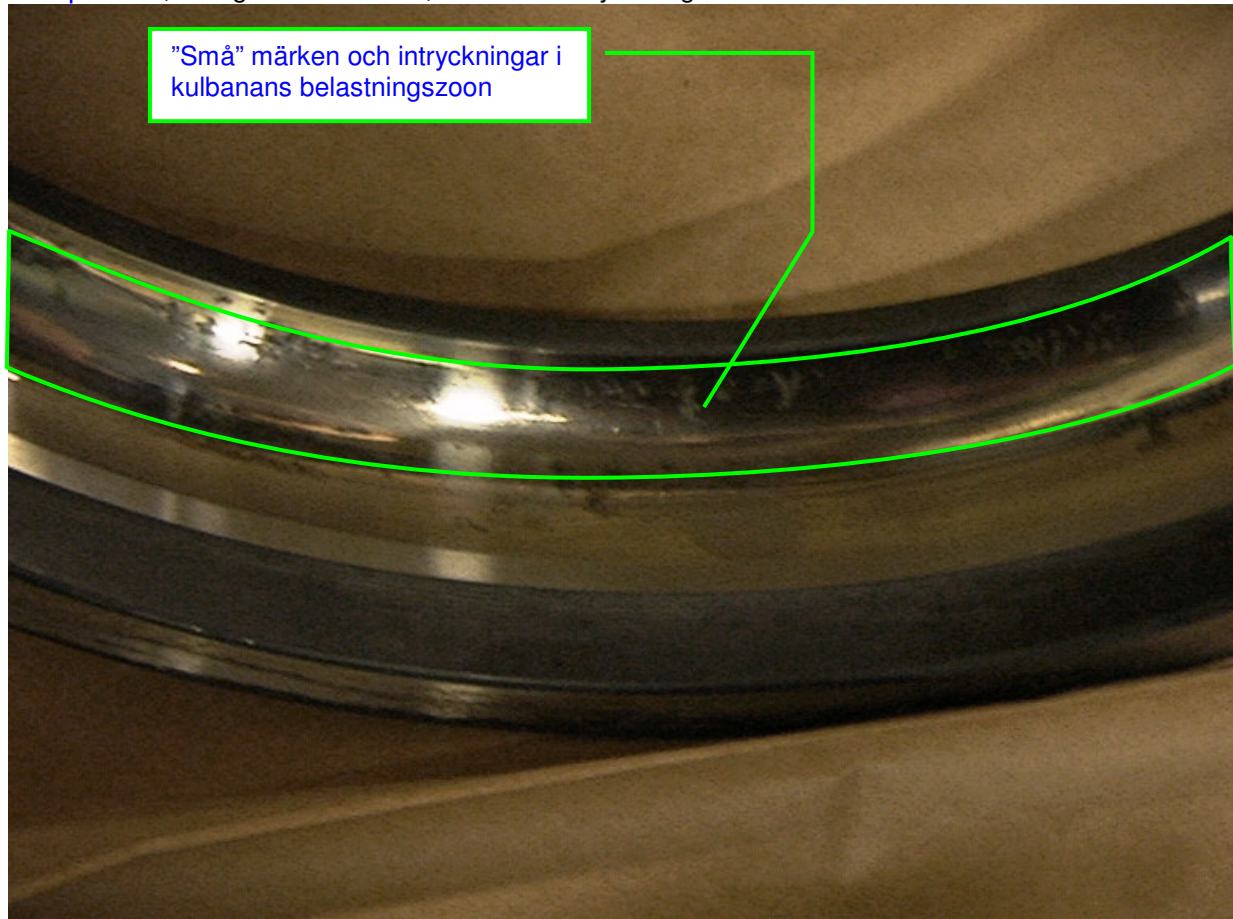
Pump frisida, kullager: FAG 7230B, små skador i ytterringens kulbana.

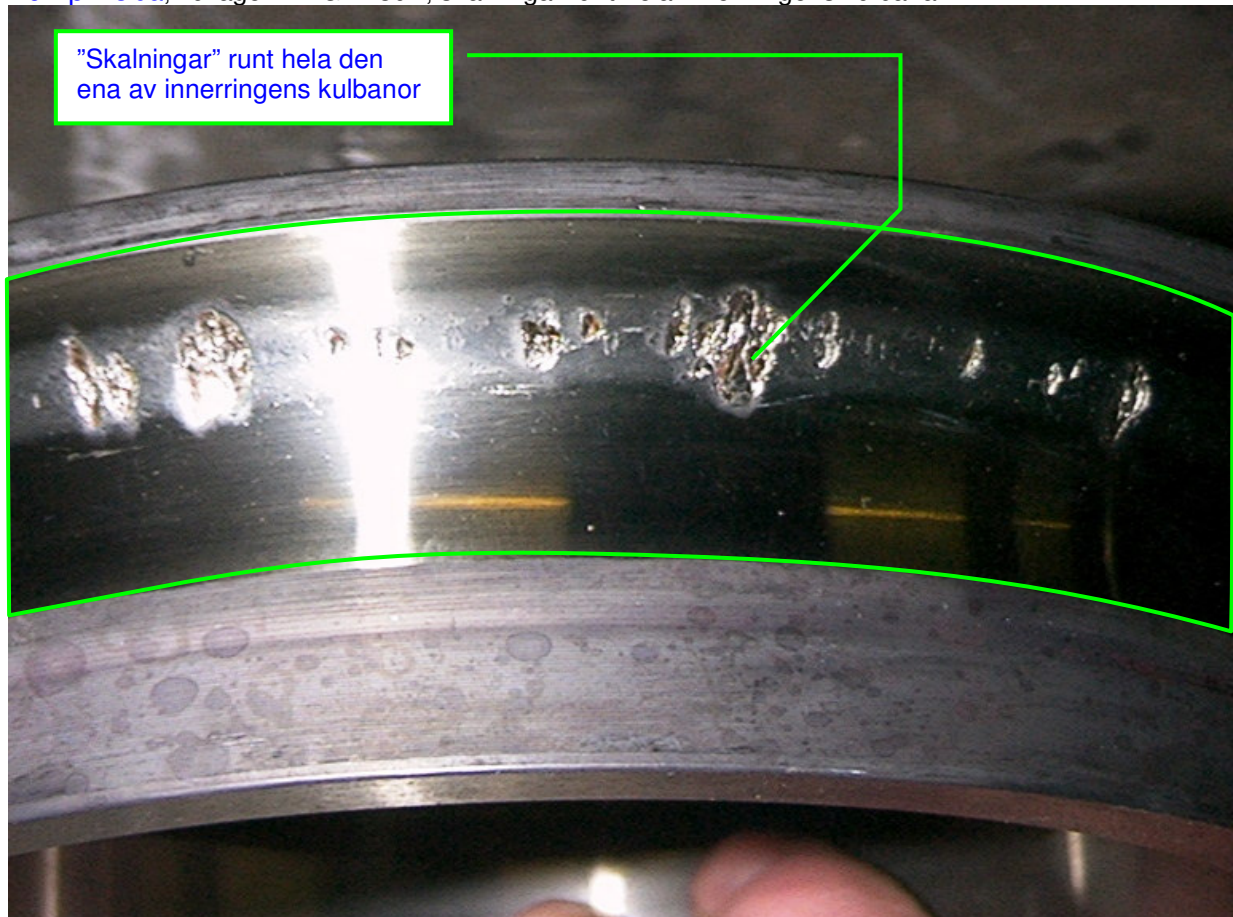
Pump frisida, kullager: FAG 7230B, skalningar runt hela innerringens kulbana.

Avståndet mellan elmotor och pump måste justeras så att kopplingens inbyggnadsmått minst är lika bra som max. avvikeles enligt enligt tabellen: 30,8 – 29,2 mm från 30,0 mm.

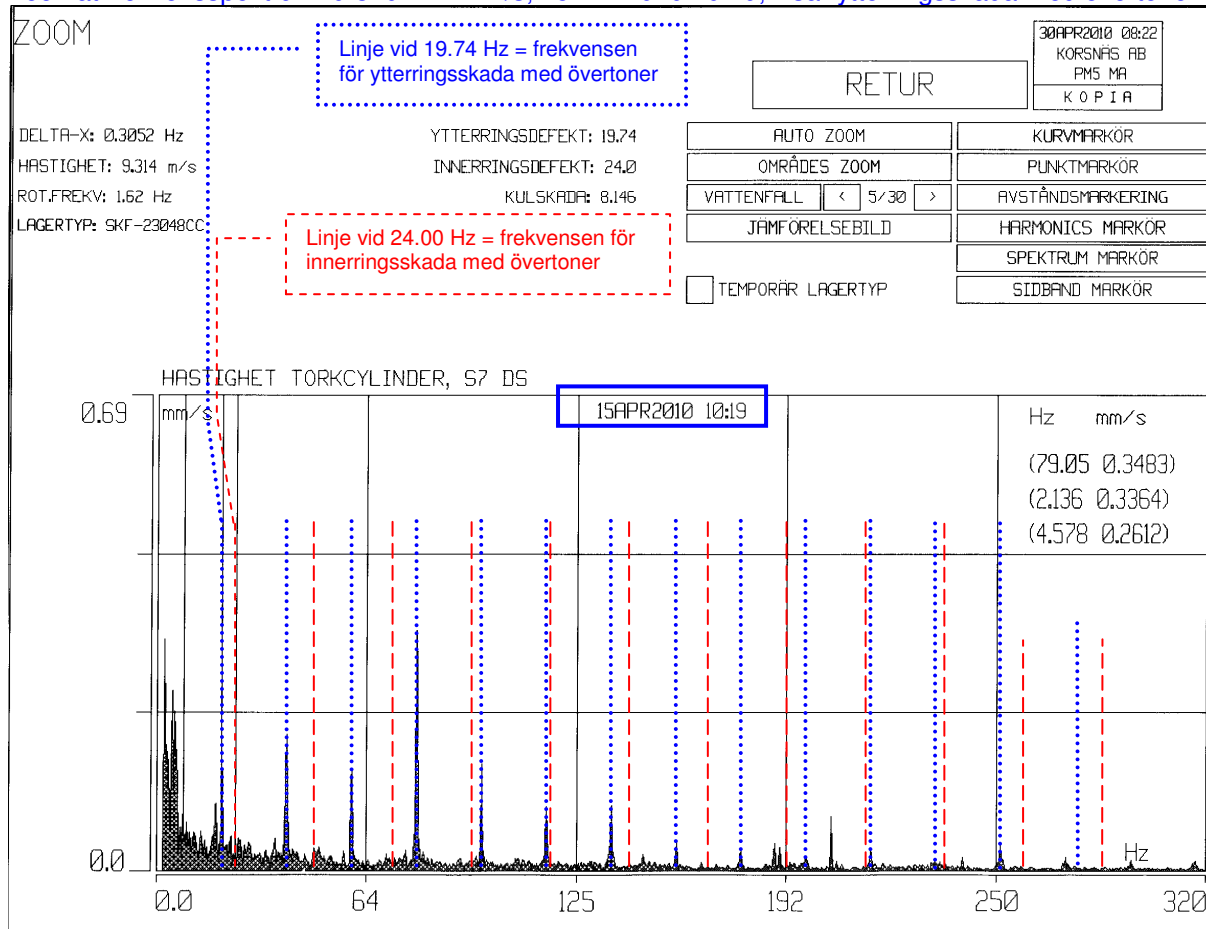
Zoomat frekvensspektrum: 0-320 Hz i mm/s, 15APR2010 10:19, visar ytterringsskada med övertoner

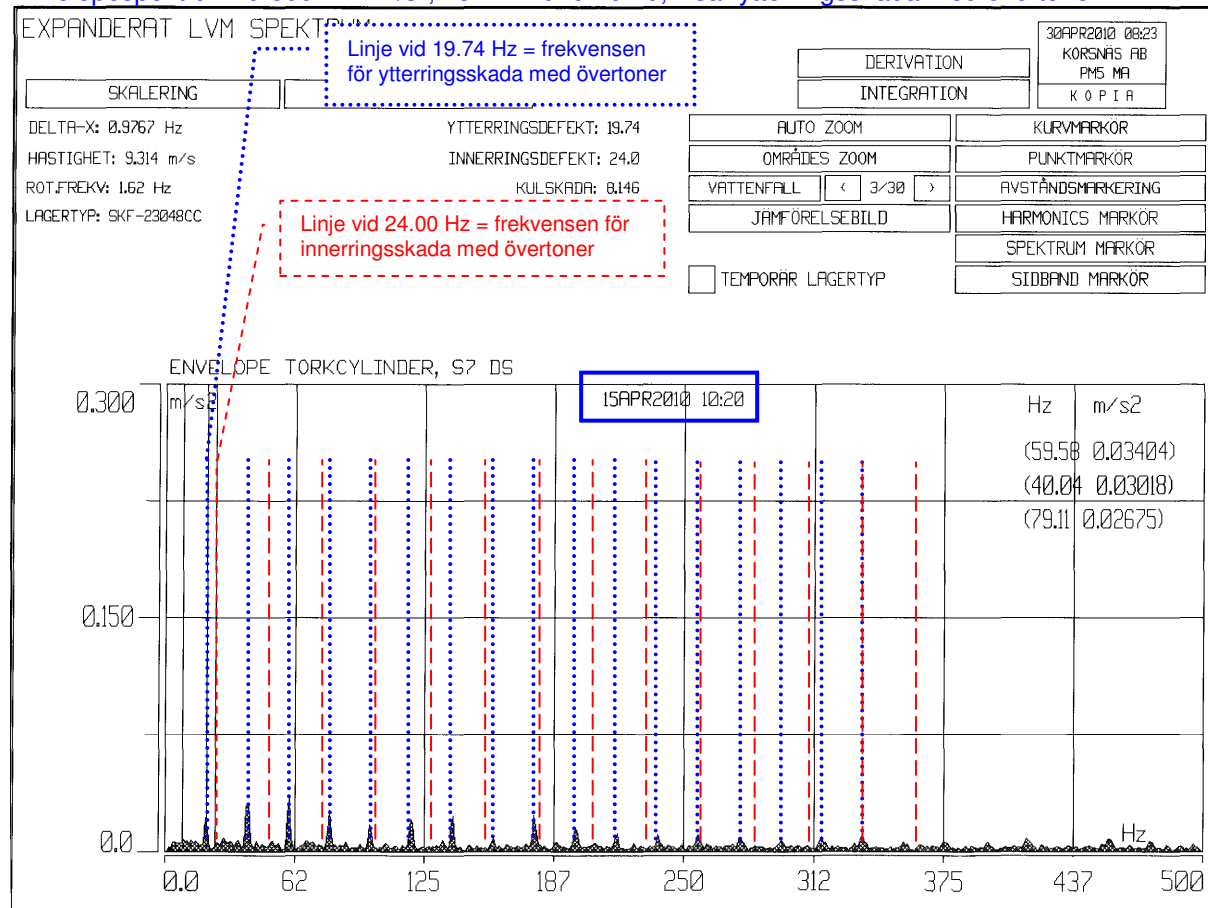
Envelopespektrum: 0-500 Hz i  $\text{m/s}^2$ , 15APR2010 10:20, visar ytterringsskada med övertoner

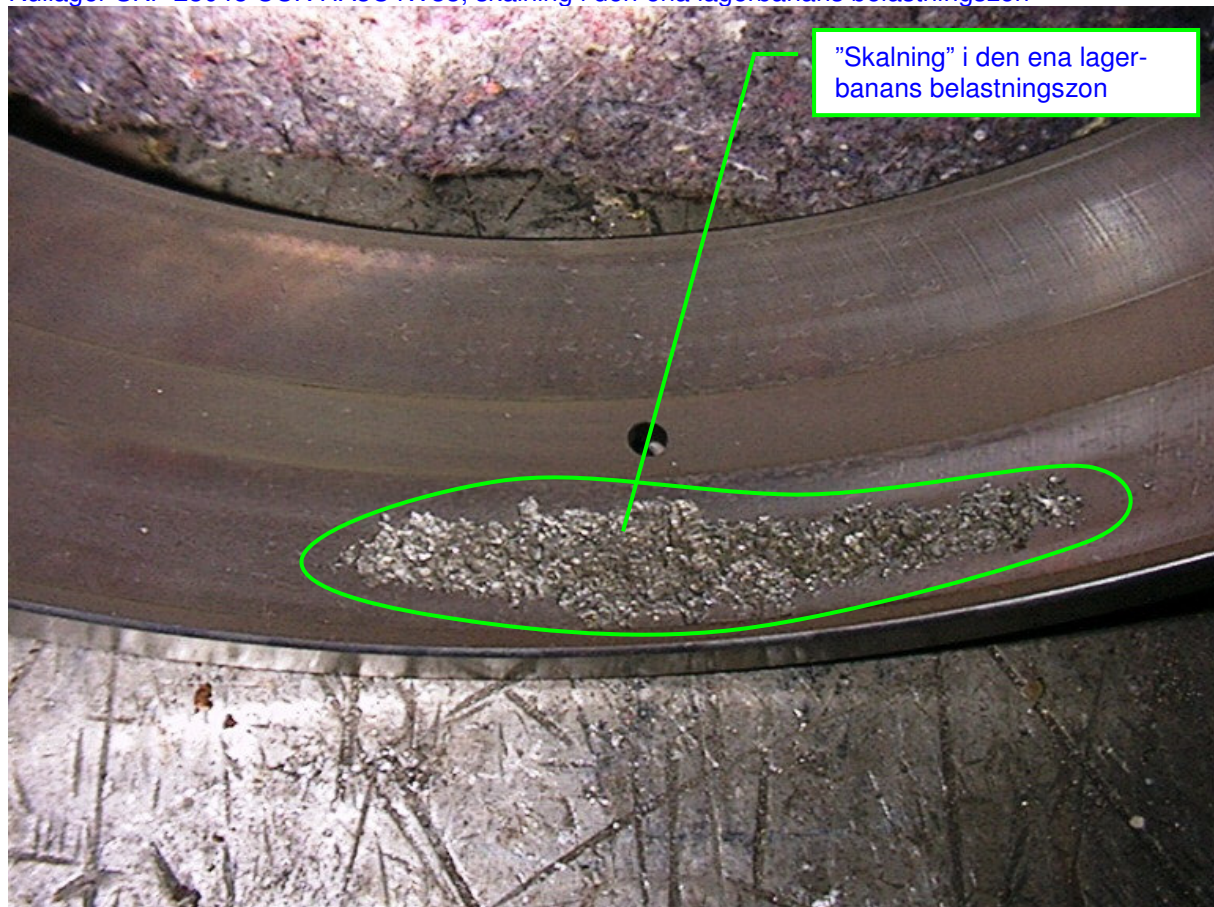
Rullager SKF 23048 CCK HA3C4W33, skalning i den ena lagerbanans belastningszon

Lagerskadan utvecklades mycket snabbt, i frekvens- och envelopespektrum syns tydliga toppar vid frekvensen för en ytterringsskada några dagar innan en arbetsorder skrevs på byte av lager.
