**Vibrationer – SSG 3030 och  
praktiska erfarenheter**

Robert Eriksson, Korsnäs

Pappersmaskindagen 24 mars 2011

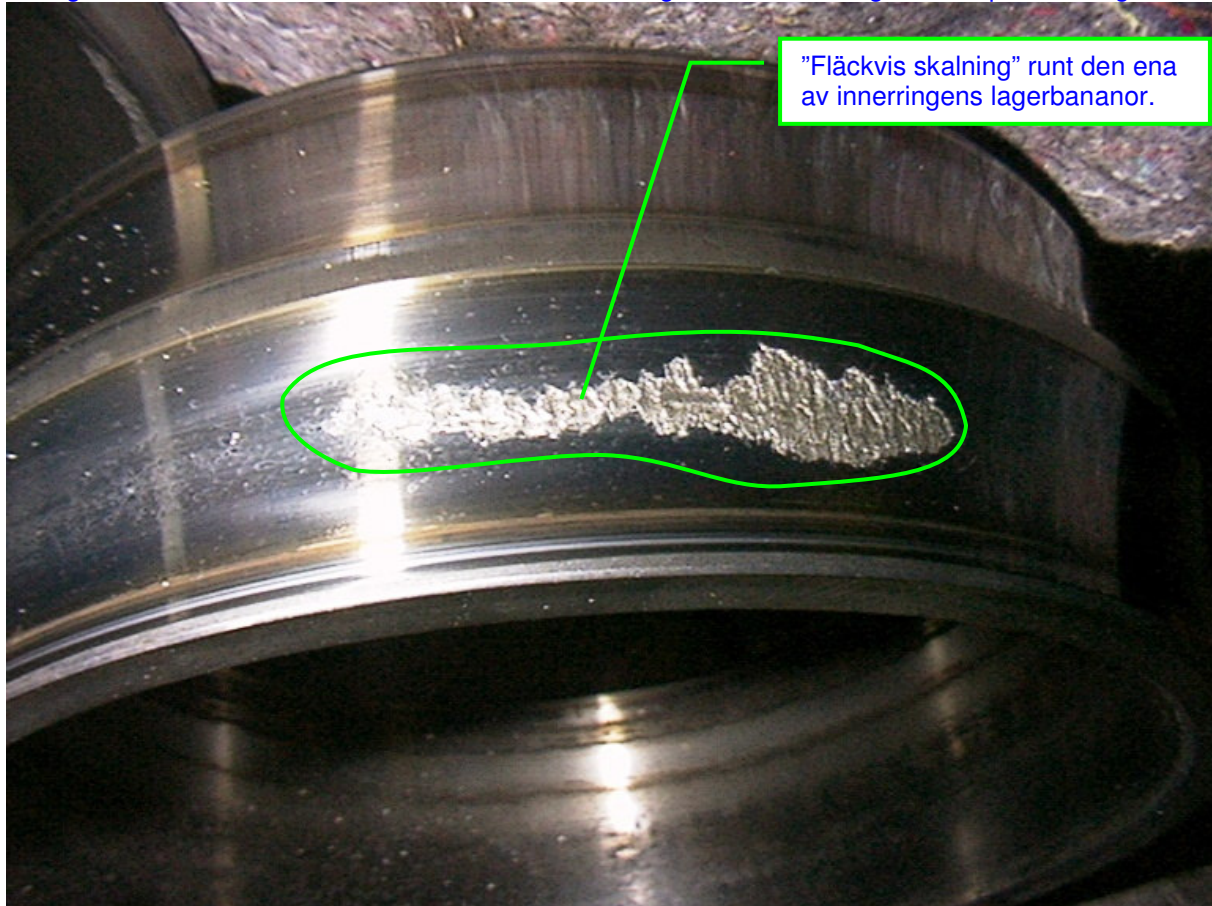
Rullager SKF 23048 CCK HA3C4W33, "fläckvis skalning" runt den ena lagerbanan på innerringen.

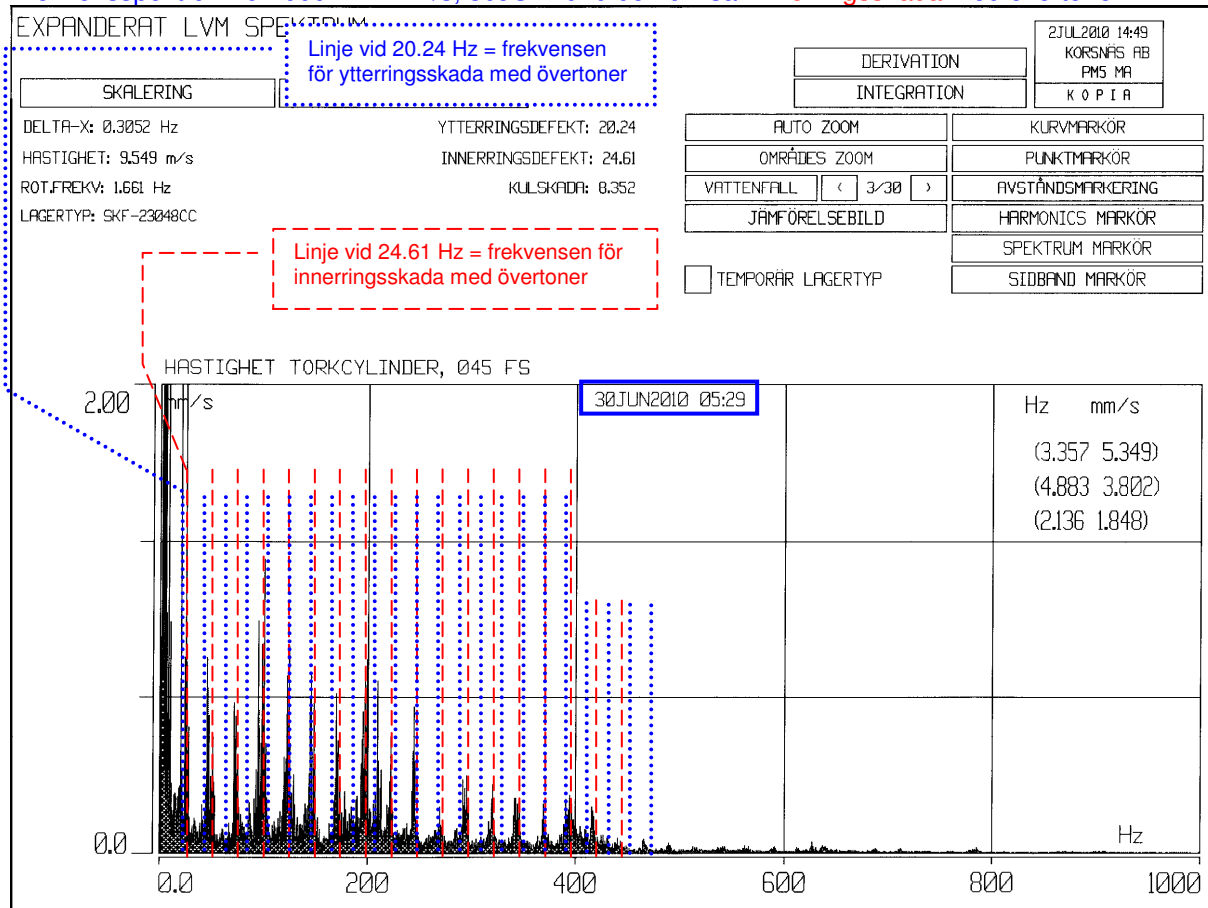
Frekvensspektrum: 0-1000 Hz i mm/s, 30JUN2010 05:29 visar **innerringsskada med övertoner**.

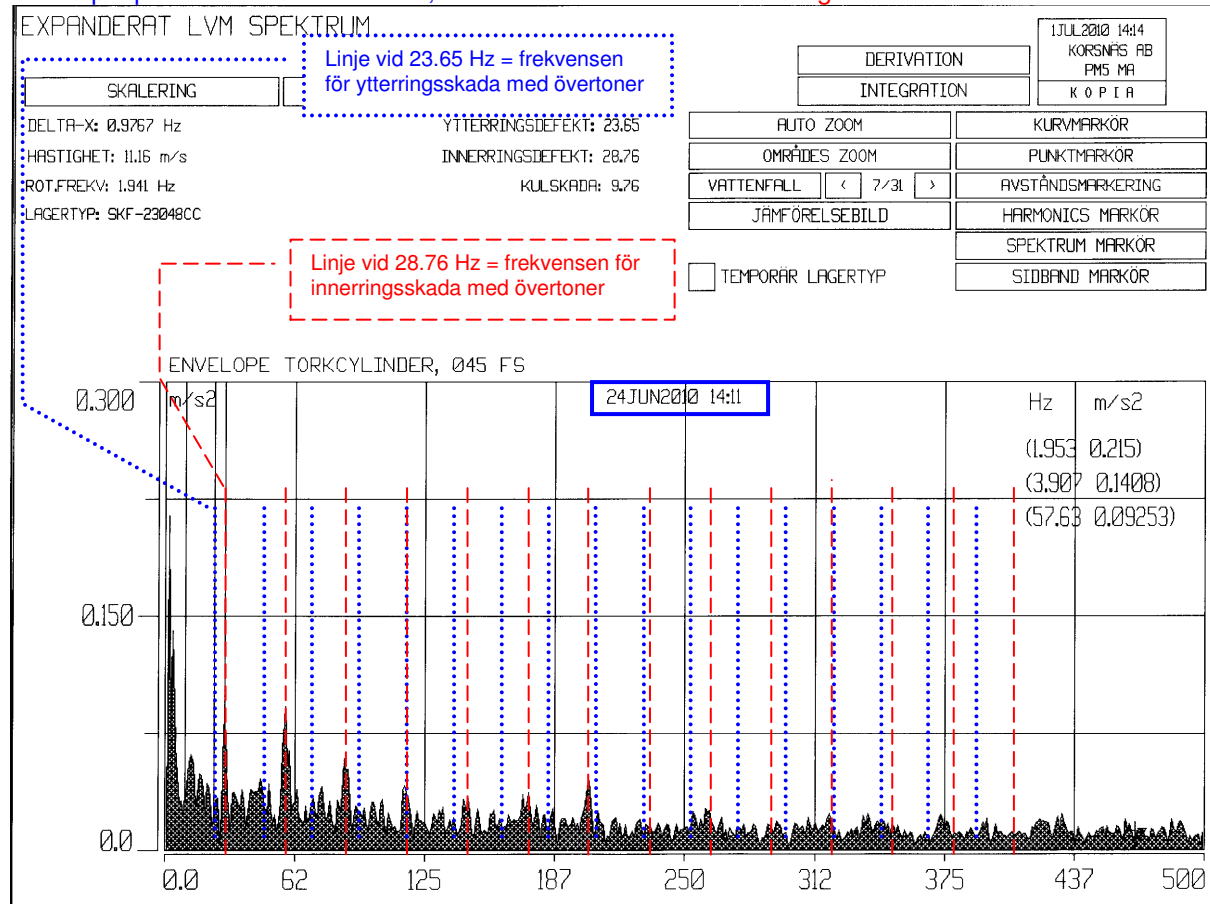
Envelopespektrum: 0-500 Hz i  $\text{m/s}^2$ , 24JUN2010 14:11 visar innerringskada med övertoner.

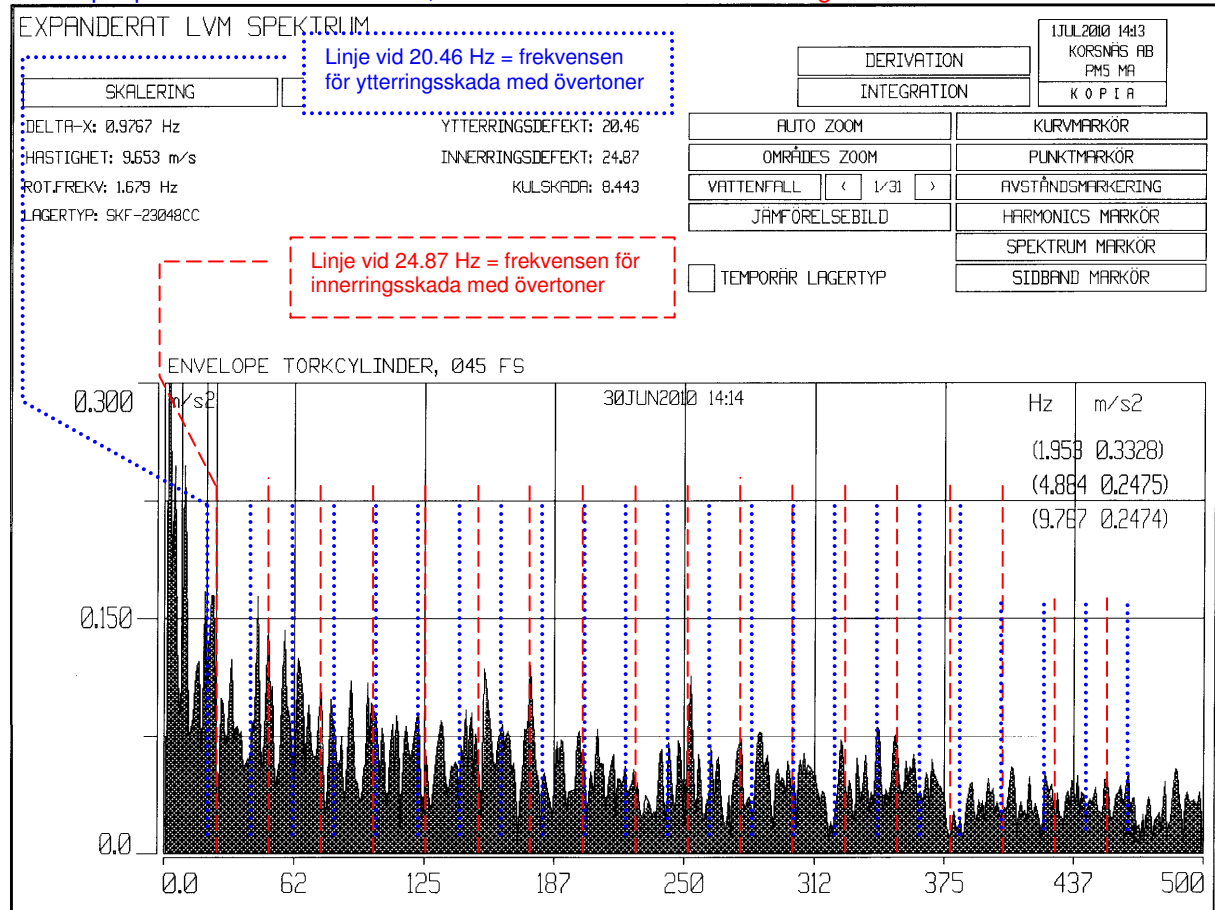
Envelopespektrum: 0-500 Hz i  $\text{m/s}^2$ , 30JUN2010 14:14 visar innerringskada med övertoner?

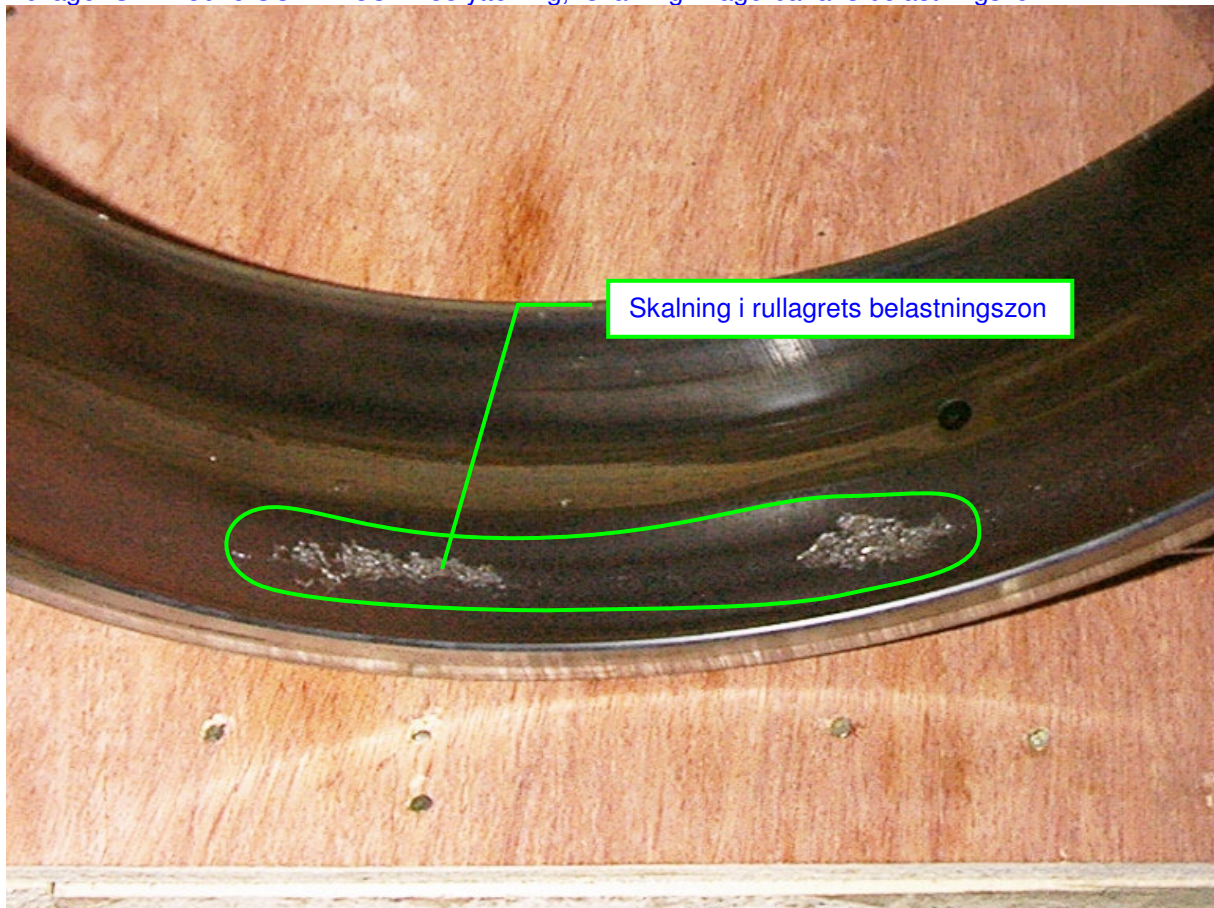
Rullager SKF 23048 CCK HA3C4W33 ytterring, "skalning" i lagerbanans belastningszon.

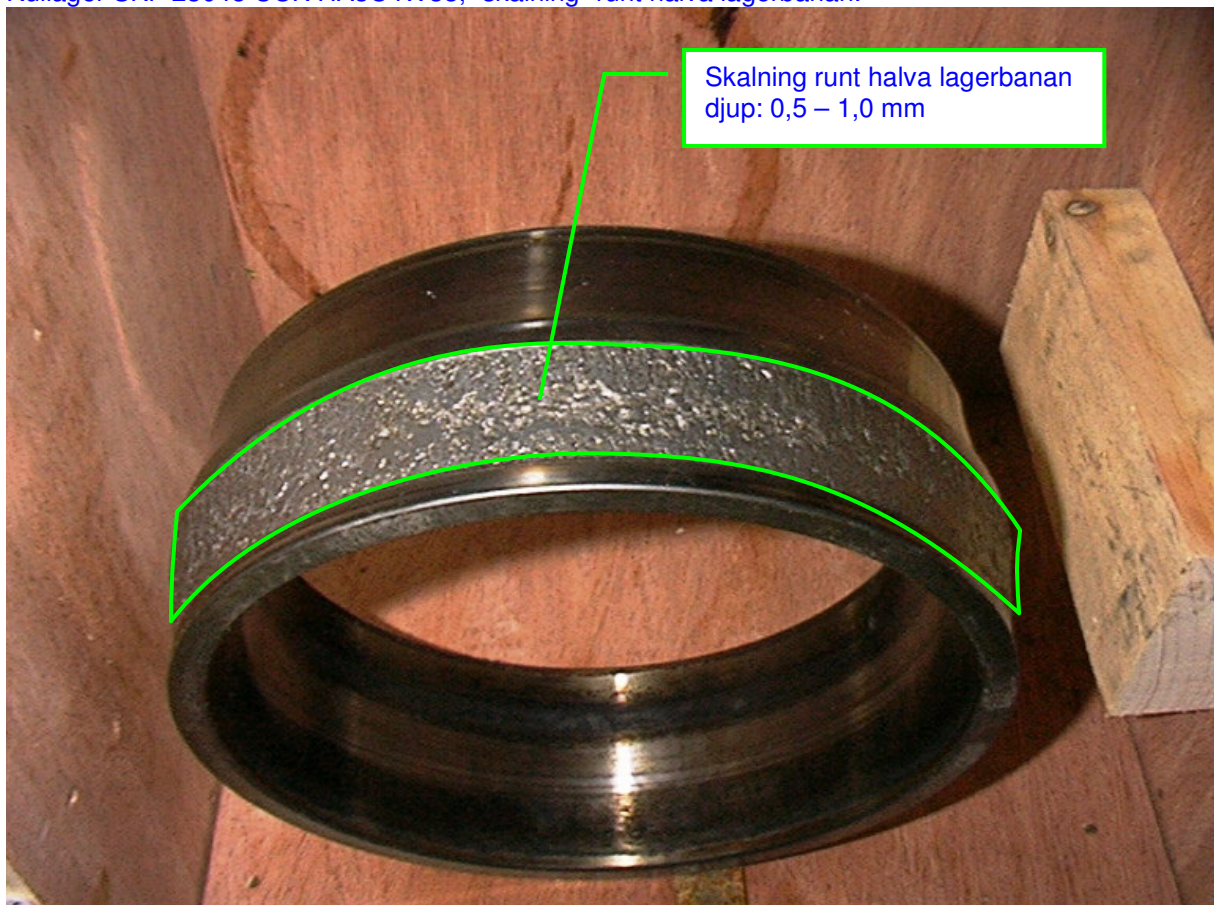
Rullager SKF 23048 CCK HA3C4W33, "skalning" runt halva lagerbanan.

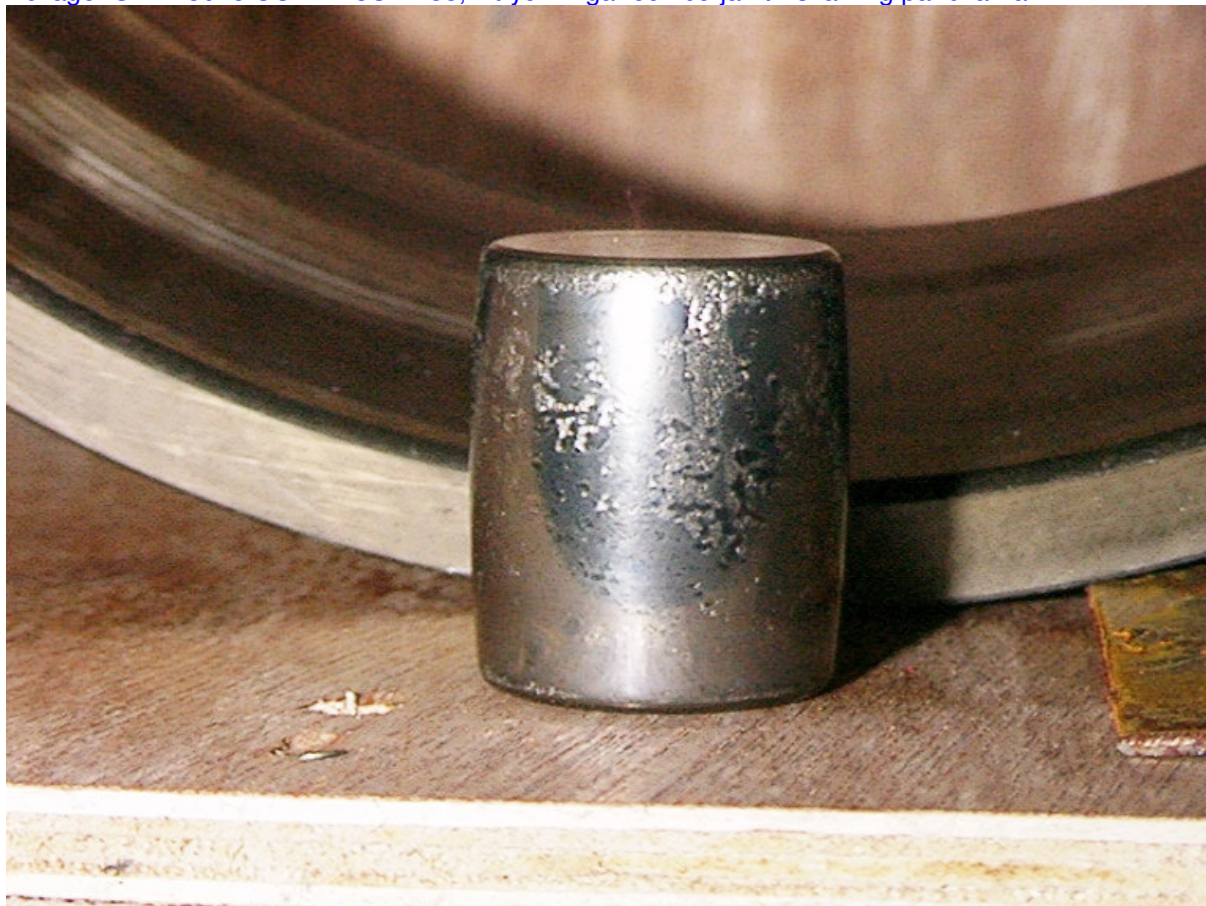
Rullager SKF 23048 CCK HA3C4W33, intryckningar och början till skalning på rullarna.

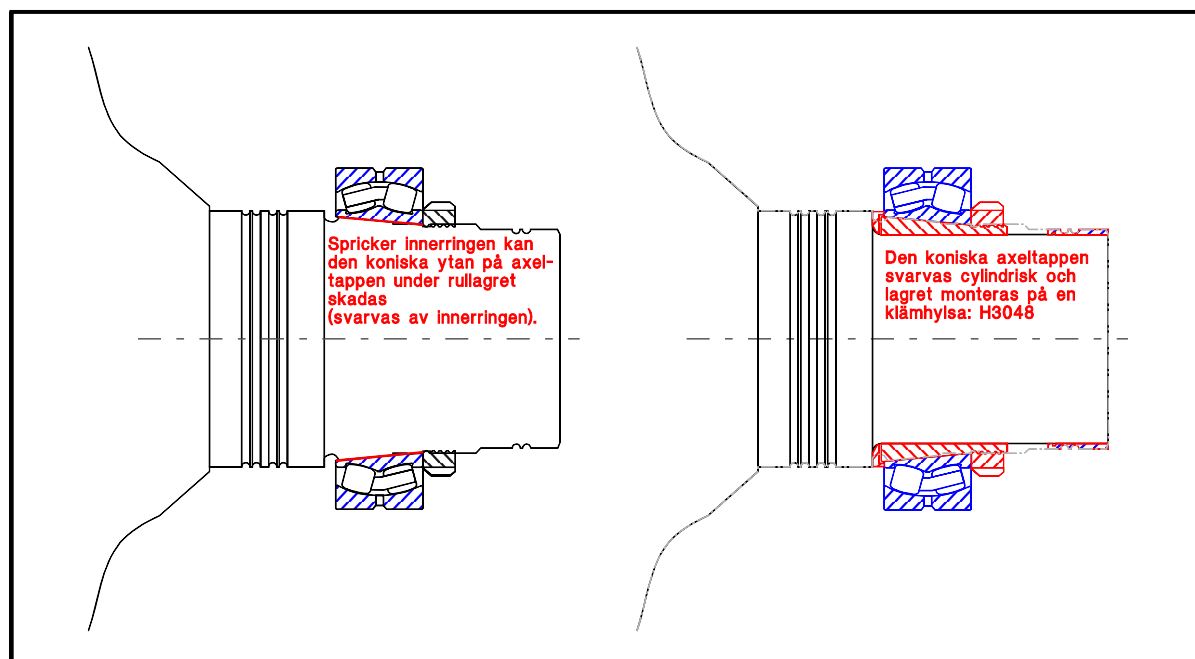
Torkcylinderns lagerhus med ångbox i förarsidan "rörde sig" så mycket att det var enkelt att se rörelsen genom torkkåpans glasdörrar. Risken fanns att lagrets innerring hade spruckit och "rört" sig på torkcylinderns koniska axeltapp. (En skadad axeltapp kan förorsaka ett gavelbyte på torkcylindern).

Anm. lagrets innerring hade inte spruckit och den koniska axeltappen var oskadad.

OBS! vid något "kristillfälle" har vi svarvat den skadade koniska axeltappen cylindrisk och monterat lagret på en klämhylsa.
