## Kan vi lita på UPS?

Kan vi verkligen lita på UPS? Den frågan är berättigad att ställas efter den incident som inträffade på Billerud AB Gruvöns Bruk en fredagseftermiddag i oktober 2009. Sodapannans UPS havererade vilket medförde att sodapannans och gaspannans processtationer slogs ut samtidigt som operatörsstationerna för i stort sett hela återvinningen slocknade. Även all TV-övervakning i sodahuset, sodapannans säkerhetssystem samt sodahuslarm blev satt ur spel.

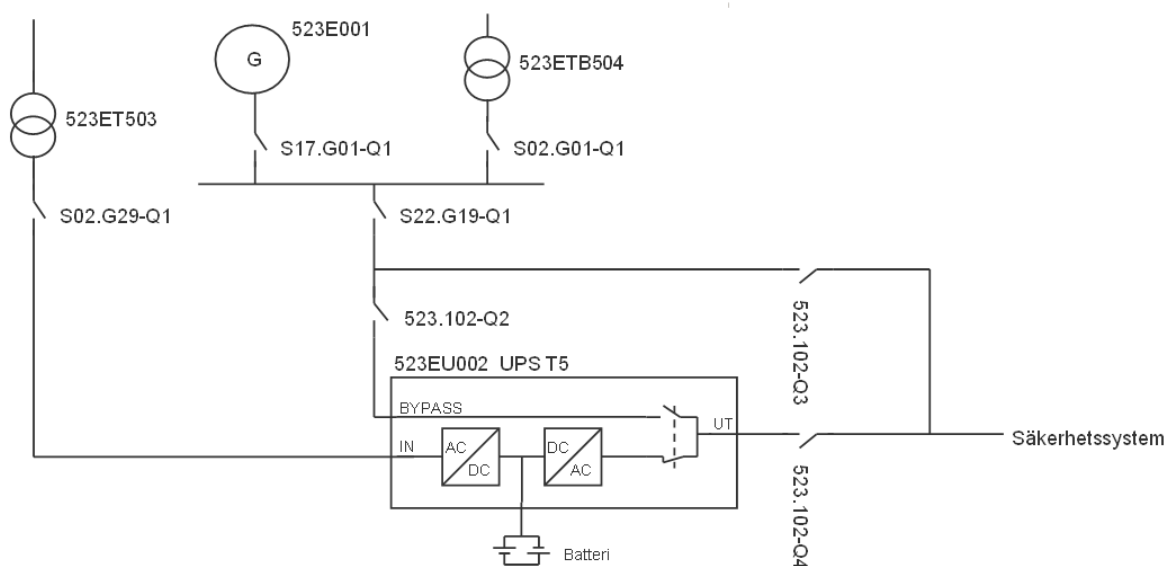
Bild 1: Principskiss UPS Sodapanna T5.

I bild 1 ovan visas principskiss över UPS-koppling för Gruvöns sodapanna. Säkerhetstänkandet riktar sig mot att skydda systemet från yttre strömbortfall. Ordinarie matning går från 523ET503 via brytare S02.G29-Q1 till processtationer, op-stationer och säkerhetssystem. Fallerar denna matning kopplas UPS-enhetens bypass in vilken matas från 523ETB504 via brytare S22.G19-Q1 samt S22.102-Q2. Skulle även denna matning försvinna startar dieselgenerator 523E001 automatiskt och försörjer systemet via brytare S17.G01-Q1. Under den korta tiden omkoppling eller uppstart av dieselgenerator sker, försörjs systemet med batterier som är kopplade till UPS-enheten.

Bergsäkert! 3-dubbla system + batterier, kan inte gå fel? Det som hände var en kraftig kortslutning i UPS-enheten som slog ut båda matningarna in till UPS, brytare S02.G29-Q1 samt S22.102-Q2. Kortslutningen som berodde på komponentfel i

UPS-enheten innebar att även batteriförsörjningen slogs ut varvid alla system som matas från UPS-enheten blev spänningslösa. Händelsen inträffade dagtid och brukets elektriker var snabbt på plats för felsökning. Efter drygt en halvtimme hade felet lokaliserats och systemen spänningssattes via manuell brytare 523T02-Q3.

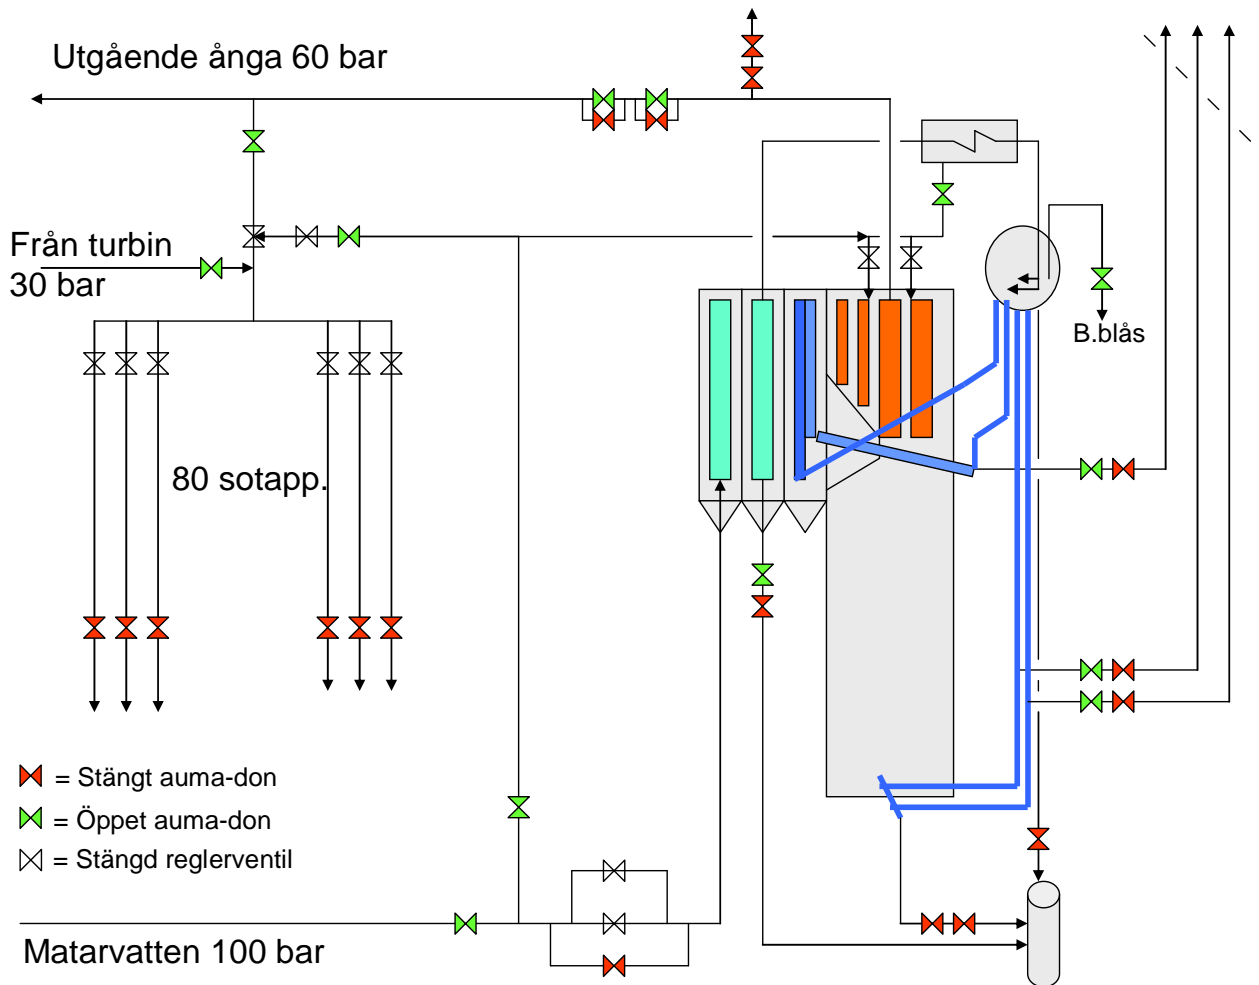
*Bild 2: Översikt Onoff-ventiler med AUMA-don samt reglerventiler i kritiska positionerr.*

Eldningen avbröts omedelbart och samtliga säkerhetsfunktioner förutom de onoff-ventiler som drivs av el-matade Auma-don fungerade enligt förreglingsschema. Auma-donen blev spänningslösa och stod således kvar i den position de befann sig vid tidpunkten för UPS-haveriet enligt bild 2 nedan.

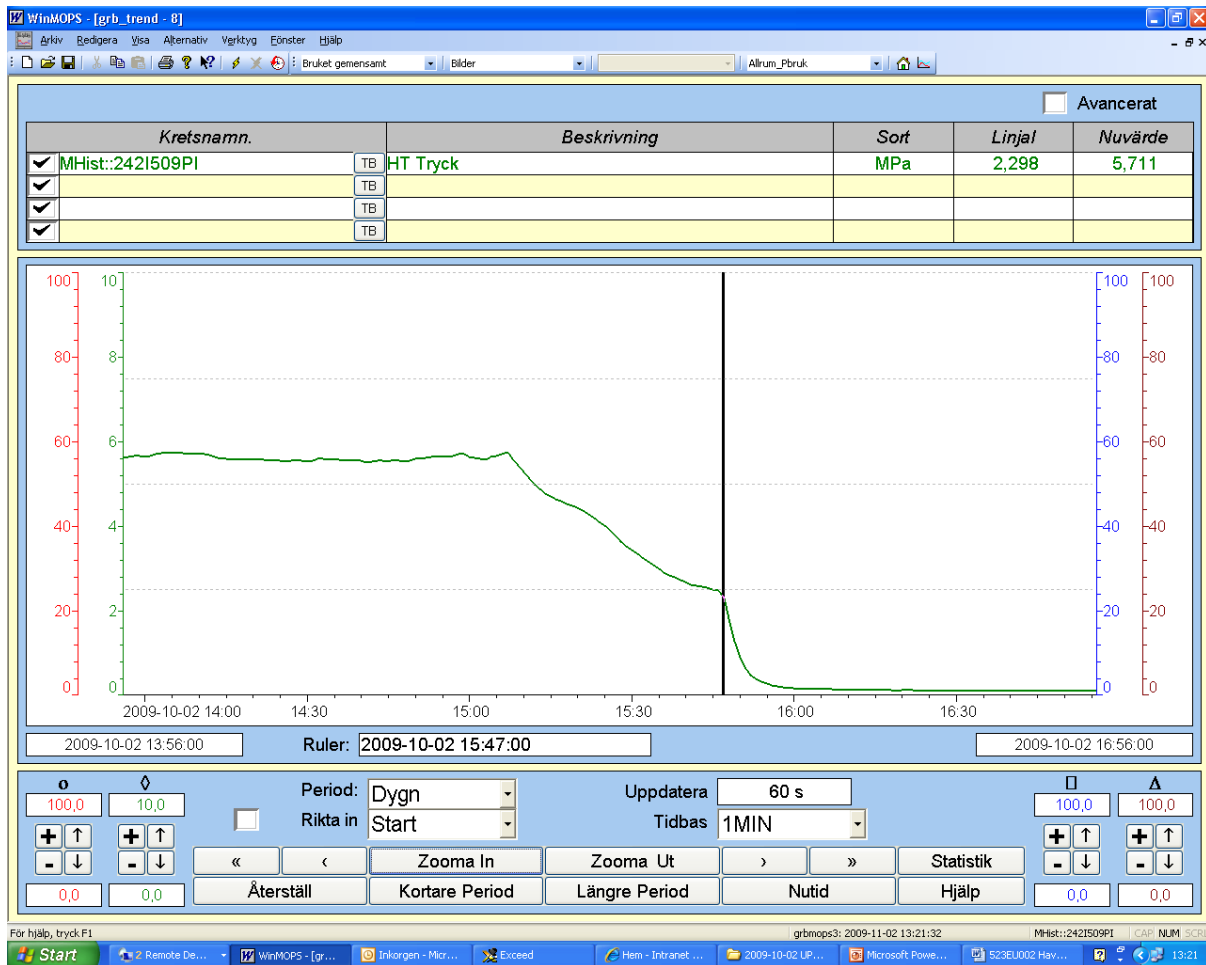
Bild 3: HT-nätets trycksänkning

Utgående ångventiler stängde inte vilket innebar att trycket sjönk okontrollerat. Eftersom processtationen var stopp finns inga driftdata sparade för T5 under perioden. HT-nätets tryckfall under perioden finns sparade och visar att tryckfallet skedde med mindre än 1 bar/minut. T5:s trycksänkning bedöms följa samma kurva.

KI 15. 47 sjunker HT-nätets tryck snabbt vilket sammanträffar med tidpunkten då El-matningen till Auma-donen återfick spänning och gick till stängt läge utan ingrepp från operatör.
