▶ C4 – Pump 2009

Inspecta

► C4 – Pump. Skada 2009-05-17

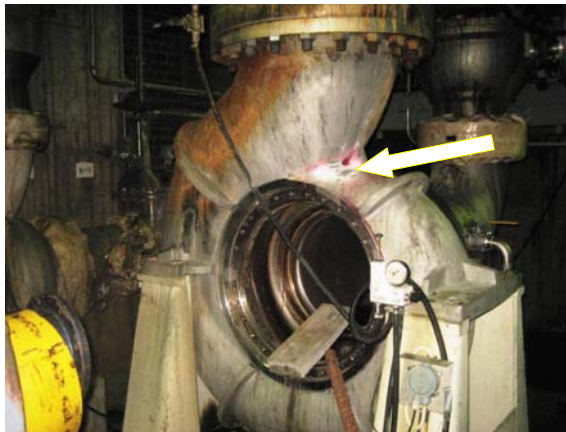
- En genomgående spricka upptäcktes i pumphus

Ca: 30 mm
lång.

- Reparation av spricka
- Riskbedömning
 1. Avspärrning
 2. Övervakning
 3. Beräkning av tillsatslaster från rörsystem
 4. Orsak till skadan, förmodligen utmattning.

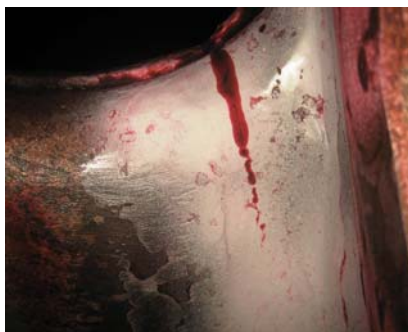
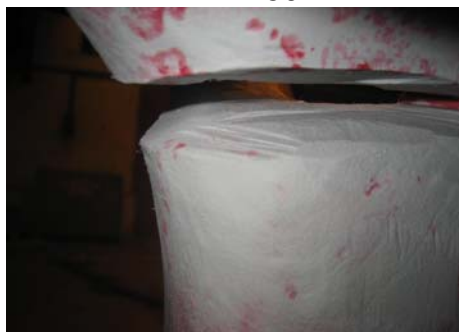
► Spricka sedd från insidan av pumpen

Spricklängd
insida ca
150 mm

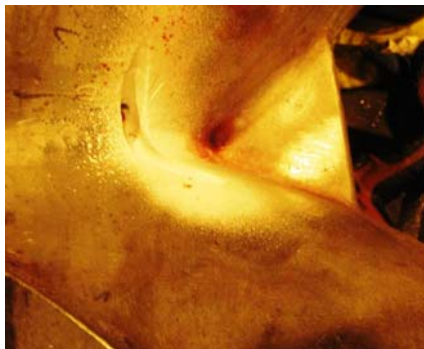
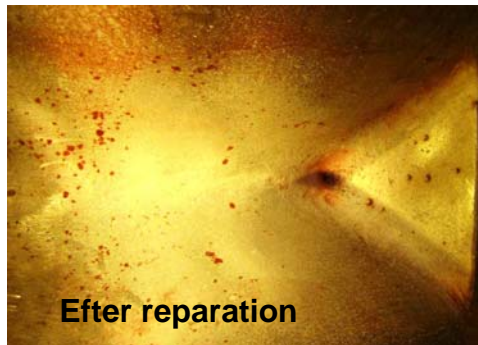
▶ Spricka sedd från utsidan

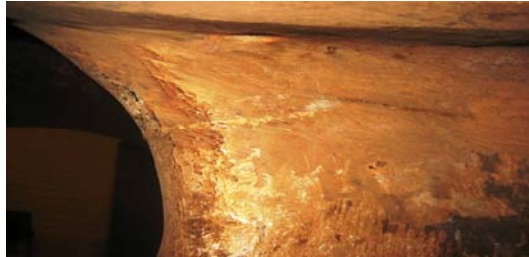
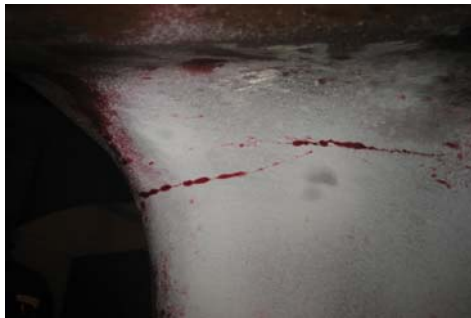
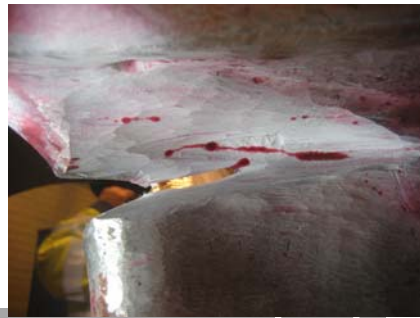
► Nytt haveri efter tre veckors drift!

- Reparation av sprickor.
Tillsatsmaterial Elga Cromarod Duplex. På grund av läget (PC) var det svårt att komma upp i tänkt sträckenergi. Sträckenergier runt 0,5-0,7 noterades. Reparationen strängades upp för att i möjligaste mån reducera svetsegenspänningar.
- Reparation av handventil.
Alla bultar byttes.
- Förnyad Riskbedömning.

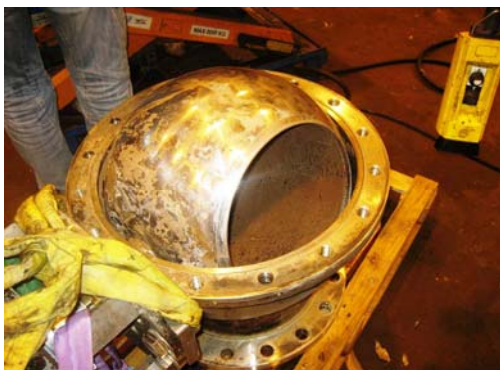
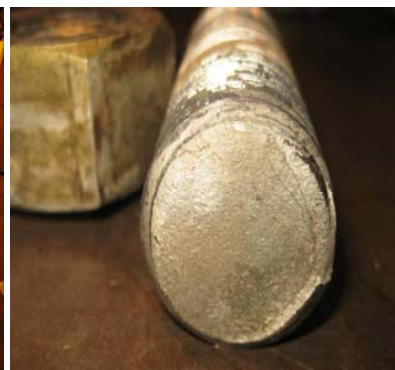
► Vid kontrollen noterades även haveri på handventil efter C4-pumpen.

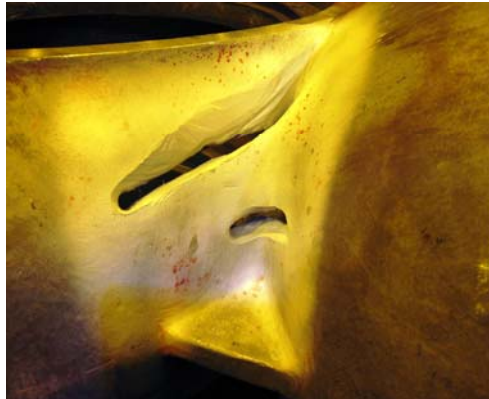
► **Nytt haveri i mitten av juli - pumphus utbyttes**

- Sprickor lokaliserade i samma område som vid tidigare reparationer.

Sprickor sedd utifrån

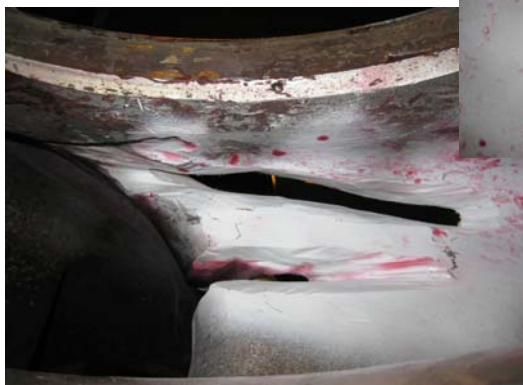
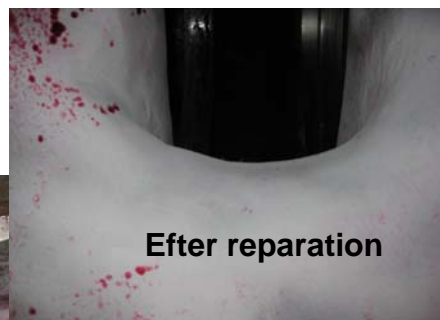
► **Sprickor sedd från insidan**

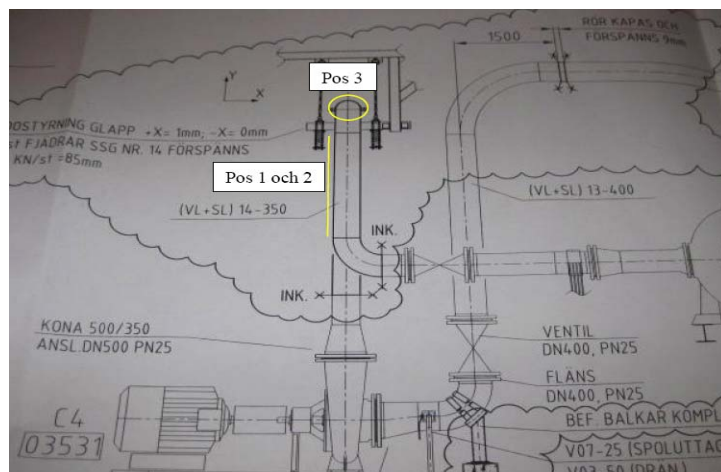
- Första veckan i september gjordes en ombyggnad av rörsystemet (V 36). Haveri efter en veckas drift.

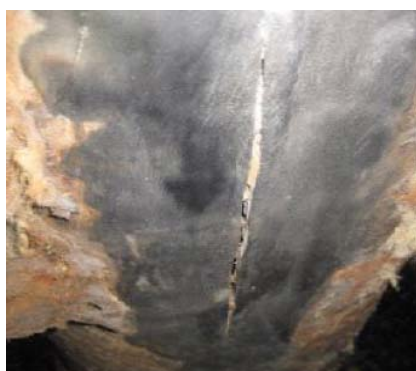
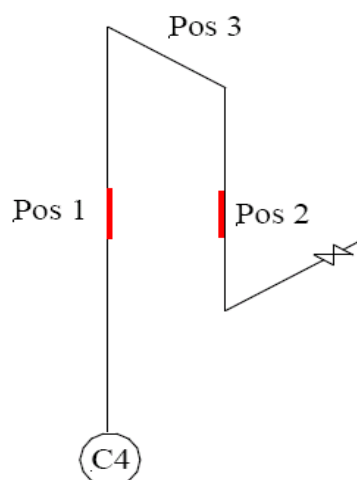
- Läckage rörledning

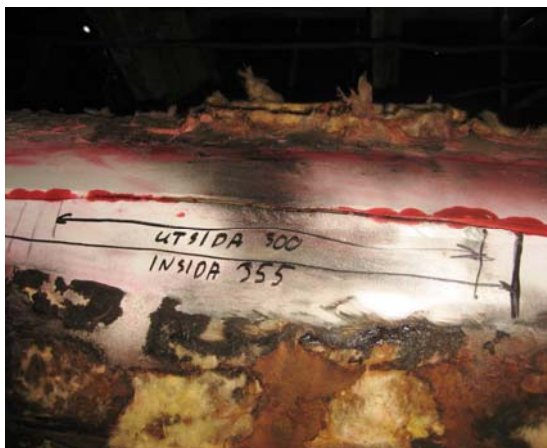
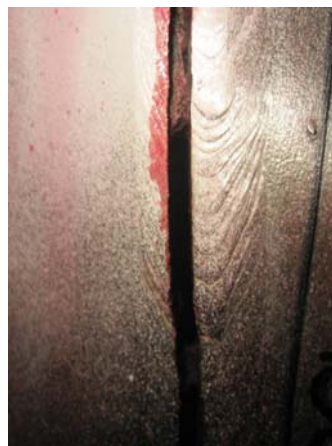
▶ Läckage rörledning

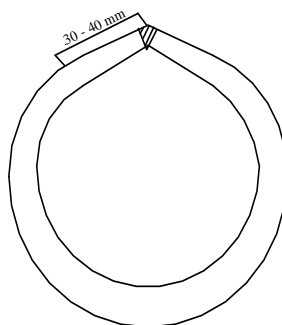
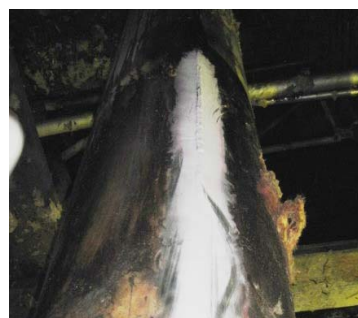
▶ Orsak?

Misstänkt utmattning

Peaking, 30-40 mm
plant på bägge sidorna
av längsgående
svets

Ø366x8 (SS 2343)

Beräknat S-min ca: 3,5 mm

- Samtliga nya rör utbytta mot rör med bättre rundhet.
- Defekta rör skickade på analys. (väntar på svar)

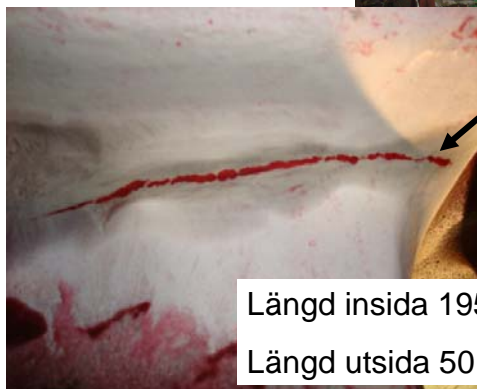
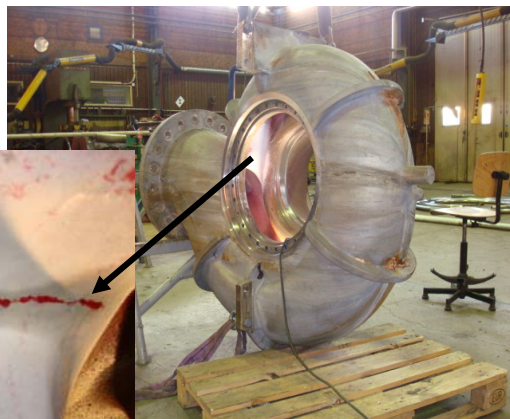
Haveri "nya" pumphuset vecka 42

- Sprickor i samma område som på gamla pumpen

Längd insida 195 mm

Längd utsida 50 mm
