Risker med högtrycksrengöring av sodapannor

Anja Klarin

Skog2010
Sundsvall 25 Mars, 2010

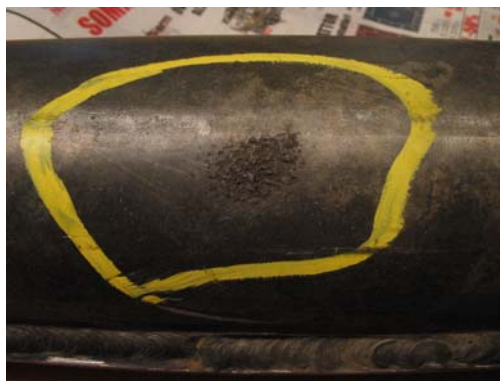
Skadade komponenttuber i Husums sodapanna TP6

- Vid underhållstoppena i september 2007 och i maj 2008 upptäcktes närliggande runda skador på en av komponenttuberna på sodapannabotten.
- Skadorna låg rätt nära löphålena

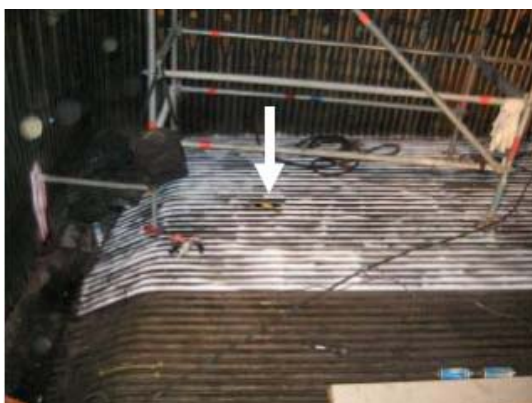
Oversikt av pannbotten nära frontväggen (Fotot av Jan Wåle _ INSPECTA (2007))

- Fotot om skadans läge på bottenrör under årsstoppet 2007 och i maj 2008

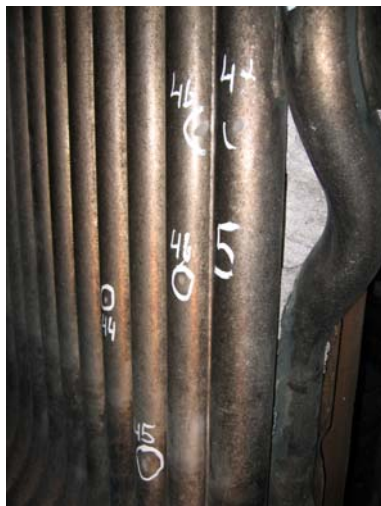
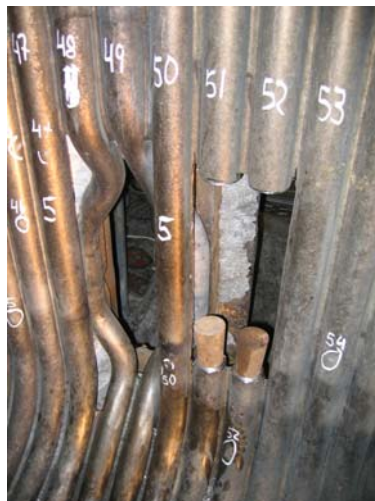
Skadorna på Gruvöns sodapanna upptäcktes i september 2008

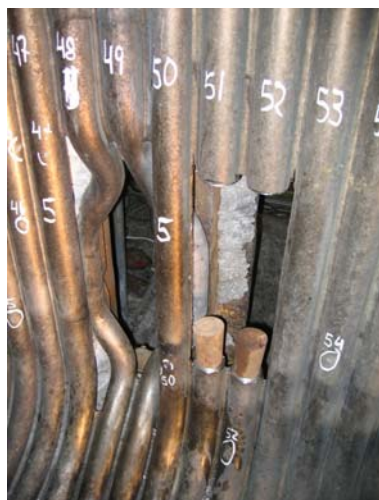
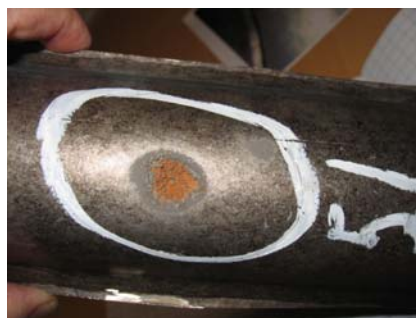
Skadorna i Gruvöns sodapanna upptäcktes på vägguber

Skadorna upptäcktes på vägguber
nära löphålena

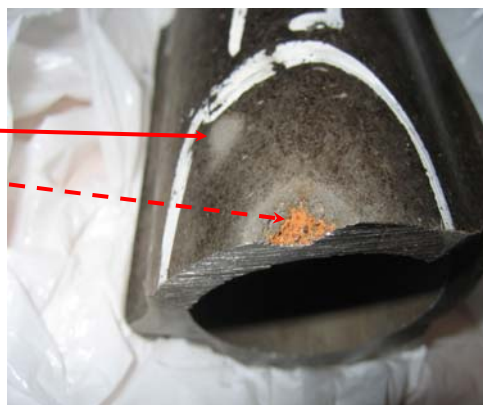
Testbiten från Tub nr
51 innehöll

en mild skada

och en halv djupare
skada.

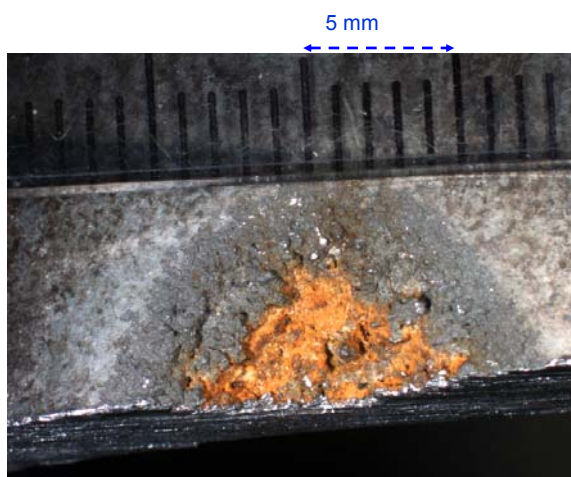
- Fotot visar den djupa skadan från Gruvöns sodapanna.

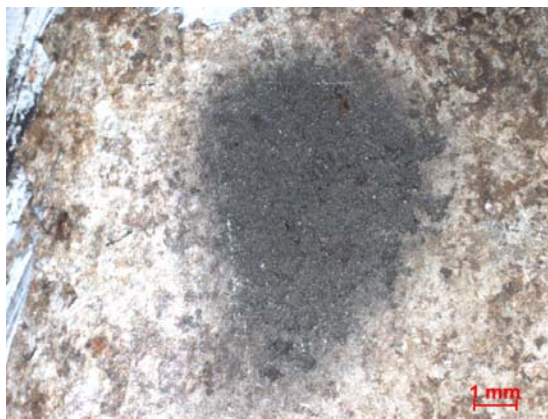
- Fotot visar den hela milda skadan från Gruvöns panna

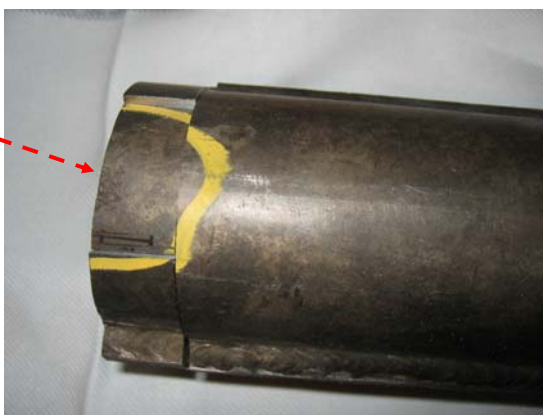
- Skadade testbiten från Husums sodapanna innehöll bara en halv mild skada

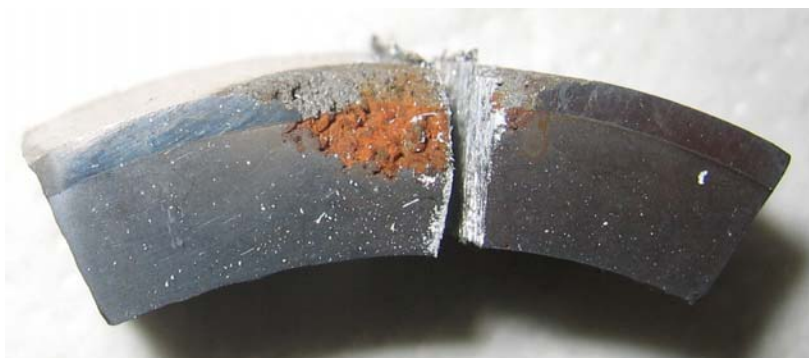
- Gruvöns djupa skada delades i två för att göra tvärsnitt för LOM
- och SEM

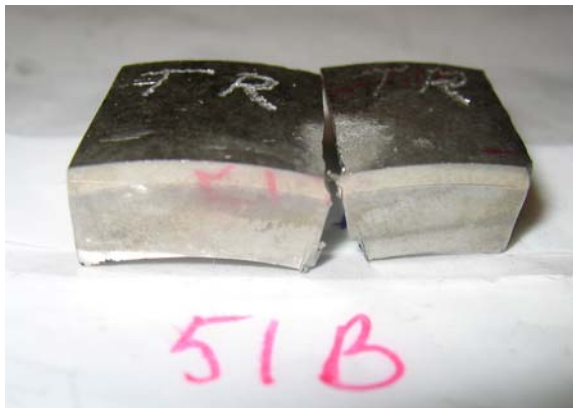
- Gruvön milda skada delades också i två

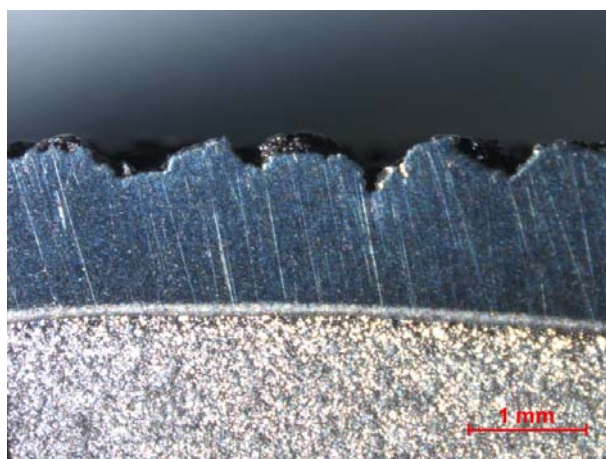
Tvärsnittet av
Husums testbit

Det rostfria
ytterskiktet)

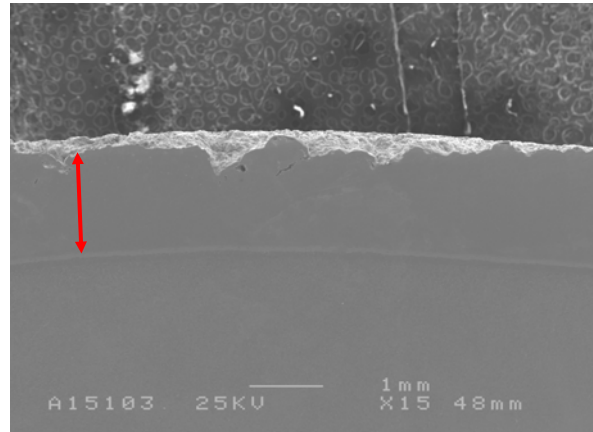
Tvärsnittet av skadan på tub 25 i Husums sodapanna under stoppet i maj 2008.

Angreppet i komponentubens ytterskikt hade nått ca 30% av rostfria stålets godstjocklek dvs. groparna var max. 0.5 mm djupa..

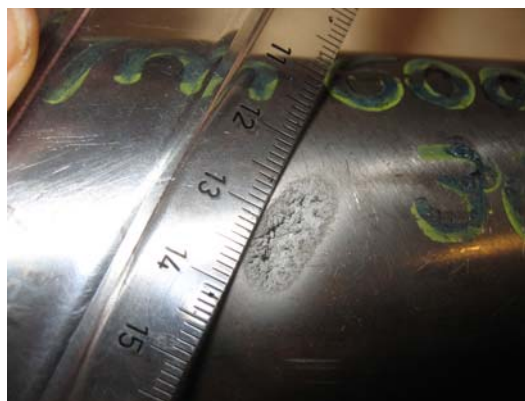
Husums testbit: 600 bar 1 m 30 min

Angreppets bredd var 7 mm, längd ca 16 mm och djup 2.8 mm

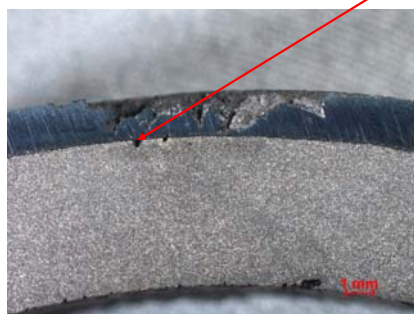
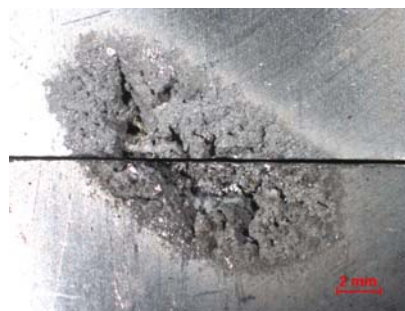
Husums testbit
600 bar 1 m 30 min

Det fanns tomrum
under rostfria skiktet

Tvärsnittet (till vänster) och komponentens yta (till höger)

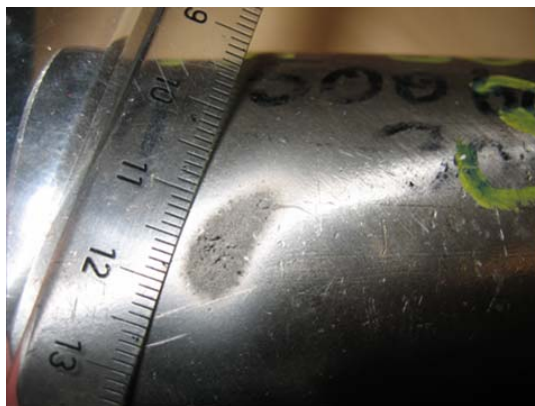
Husums testbit 500 bar 1 m 30 min

Angreppets bredd var 6 mm, längd ca 12 mm och djup 1.2 mm

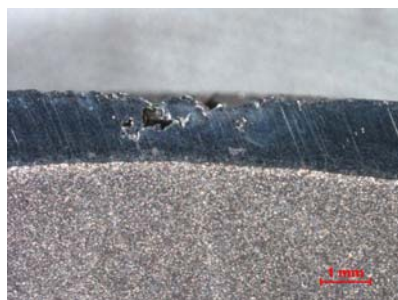
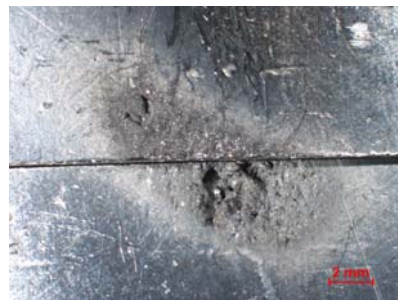
Husums testbit
500 bar 1 m 30 min

Tvärsnittet (till vänster) och komponentens yta (till höger)

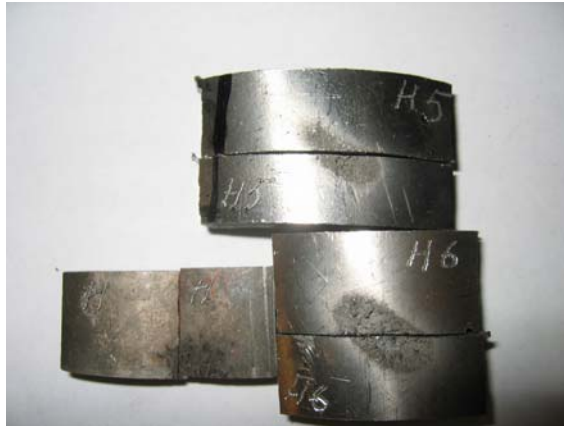
skadan från pannan till vänster och skadan från 500 bar 1 m/30 min (H5) och från 600 bar 1 m/30 min (H6)

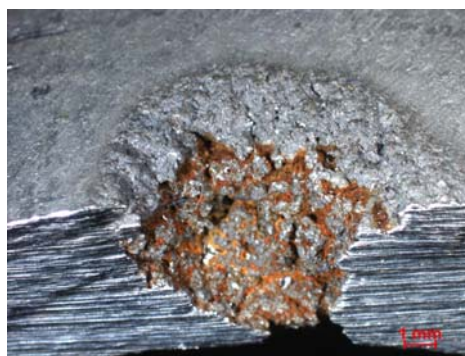
- HT tester från Gruvön 960 bar 1 m 15 min

Skadans bredd var ca 12 mm och det fanns ett genomgående hål på komponenttuben.

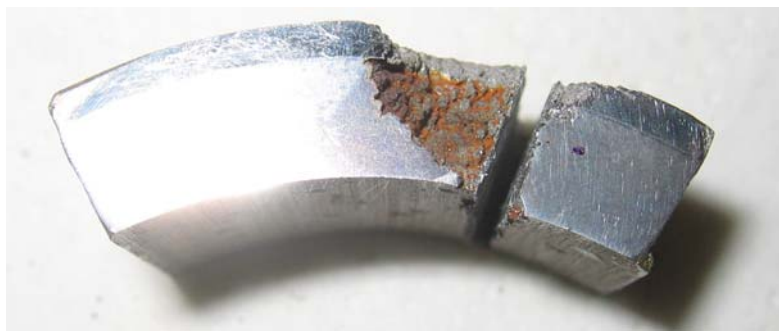
- Fotot visar svärsnittet av testbiten från HT-testen 960 bar 1 m 15 min

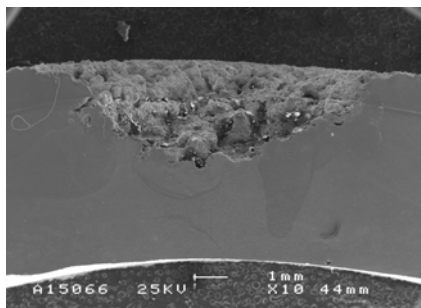
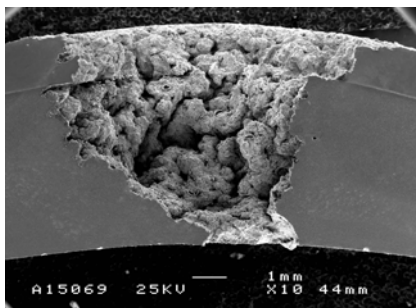
SKADAN från sodapannan Tub 51 (till vänster) och från HT-testen (960 bar – 1 m – 15 min (till höger)

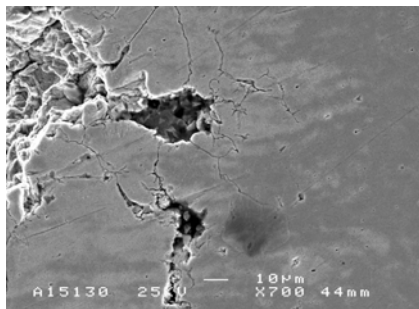
Tub 51

**Sprickorna liknar på
spänningskorrosionsprickor**

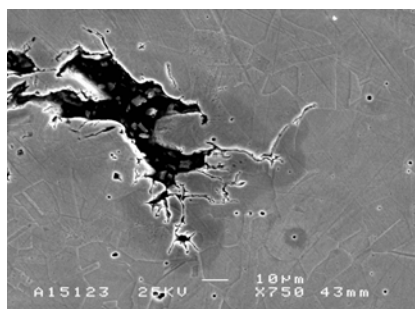
HT 960 bar – 1 m – 15 min

Sprickorna är kortare och rakare

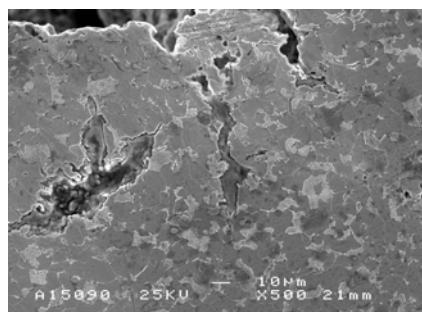
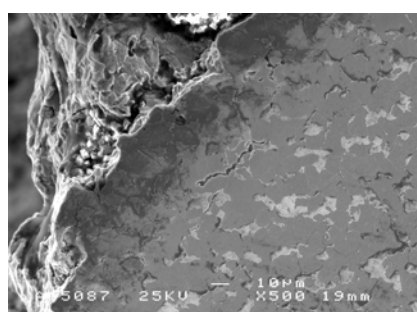
**Transkristallina mikrosprickor går genom perlit lameller i båda
strukturerna**

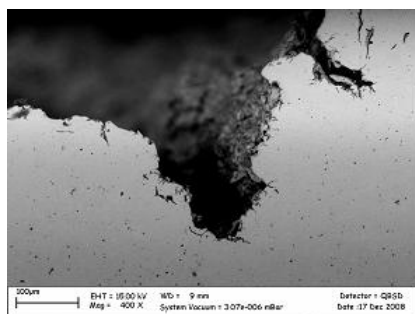
Tub från TP6

**Dessa breda sprickor innehöll
Cl, S, K, Na, Si, Al**

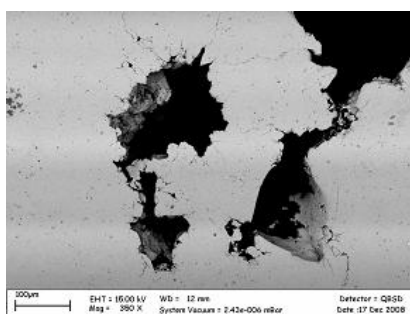
Tub från HT-test med 500 bar

**Sprickorna var korta och smala
Dessa sprickor innehöll inga klorider**

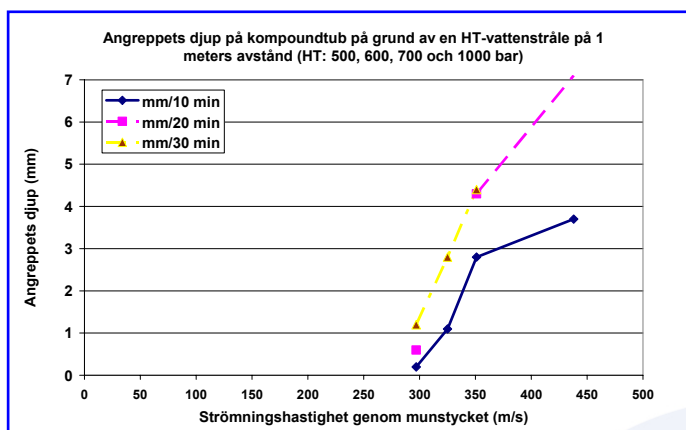
Angreppet på komponenttub i mm på funktion av HT-vattenstrålens strömningshastighet genom munstycket när avståndet mellan munstycket och komponenttuben var 1 m.

- avståndet mellan munstycket och metallytan är avgörande
- angrepp på kolstål är aggressivare än på rostfritt

- Man kan konstatera, att risken för angrepp ökar drastiskt när avståndet mellan munstycket och compoundtuben minskar och tiden för angreppets uppkomst minskar drastiskt när trycket höjs.
- Det allra säkraste sättet att minska risken för HT-skador är att se till att vattenpistolerna roterar hela tiden när tvätten är på gång i pannan.
- I fortsättningen rekommenderas att skapa någon metod för att övervaka högtryckstvättens gång mera noggrant för att undvika liknande skador i framtiden. Vilken den här metoden är bör diskuteras med personer specialiserade på högtryckstvätt av pannor och liknande apparater.

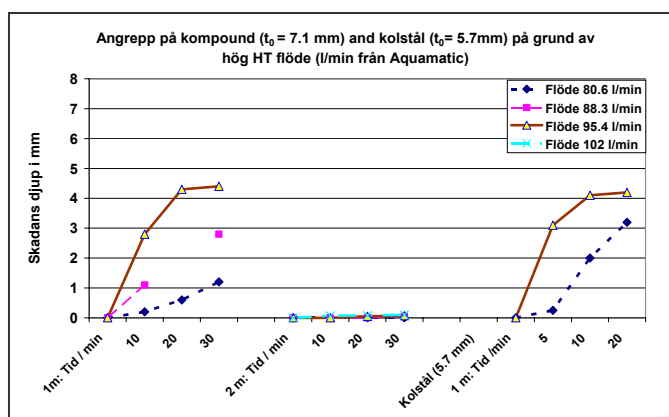
- avståndet mellan munstycket och metallytan är avgörande
- angrepp på kolstål är aggressivare än på rostfritt
