## ► SKOG 2010 SUNDSVALL

Skador på tryckkärl i Finland / Johan Vesternäs Inspecta Tarkastus Oy

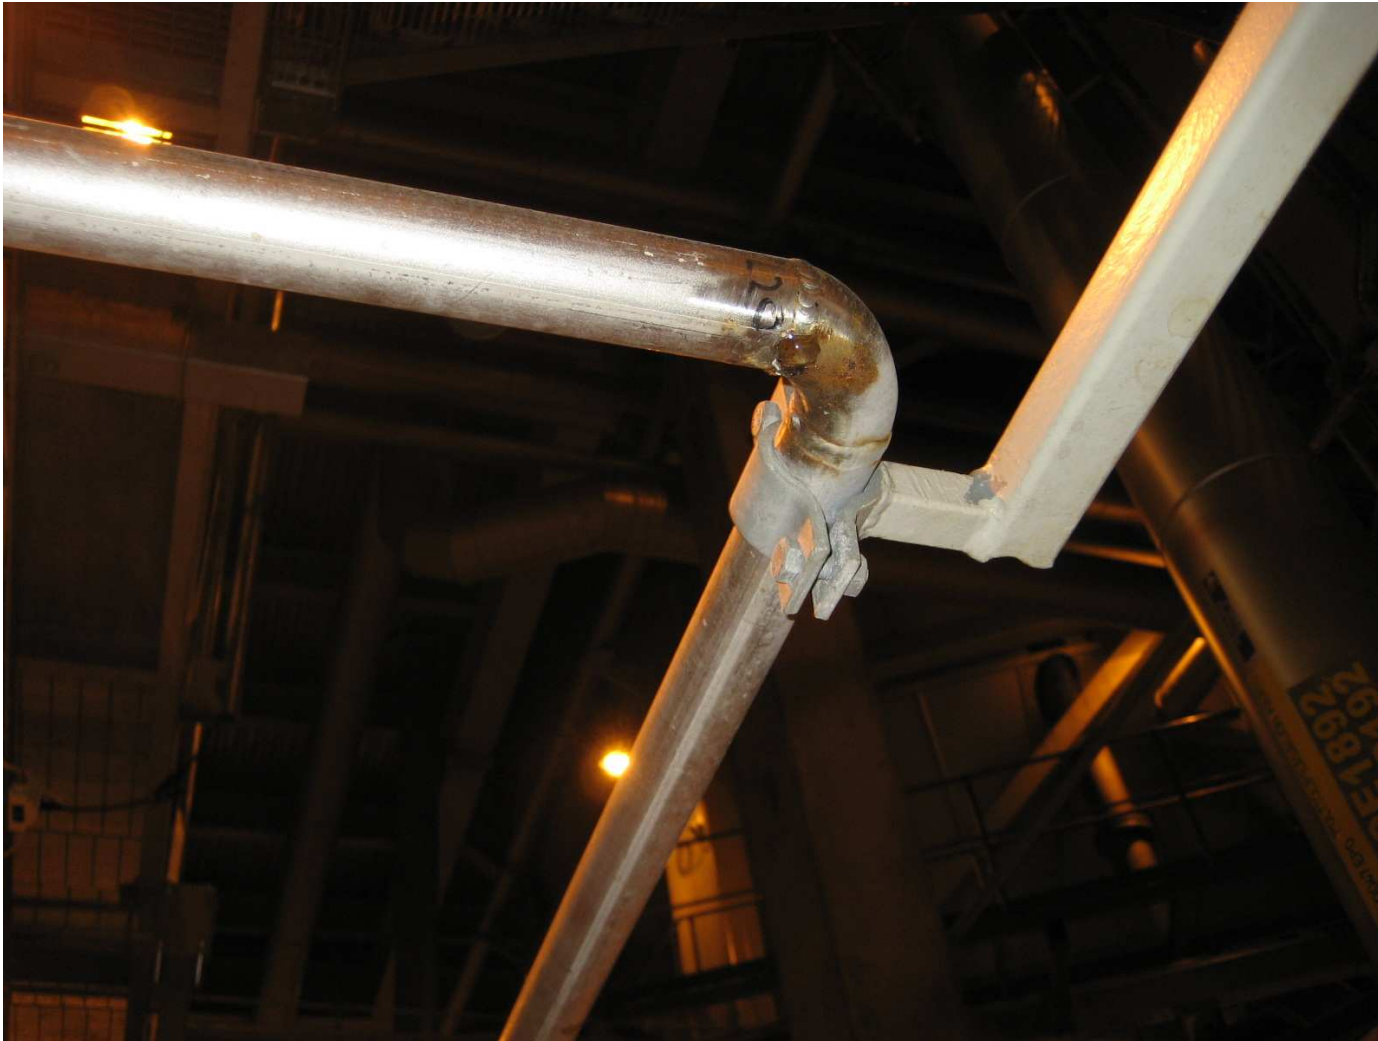
Biokorrosion i rörsystem / Tätningsvatten

- Varmvatten och tätningvatten rörsystem på lut-och kaustiseringsavdelning.

Material: 1.4307

ca. 5 år i drift
