Töjningsinducerad korrosion i ångpannor

SKOG 2010, Sundsvall

Inspecta

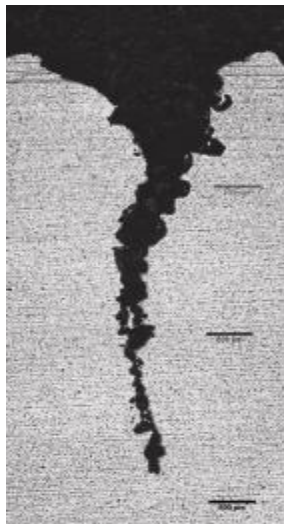
Spricka i fördelningslåda

- Fördelningslåda i kraftvekspanna
- Tid i drift 40 år
- Minst 20 gropar från korrosion under avställning
- Material är olegerat kolstål

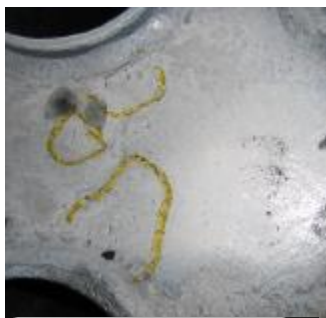
Ångdom, tubgenomföringar

- Axiella korta ytsprickor vid tätsvets och mellan tubinfästningar
- Tid i drift ca 40 år
- Spår av korrosion under avställning
- Spricktillväxt under drift

- Utmattningslaster under drift
- Korrosion under stillestånd mer tveksamt

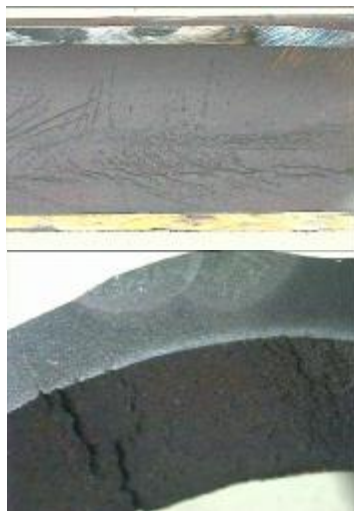
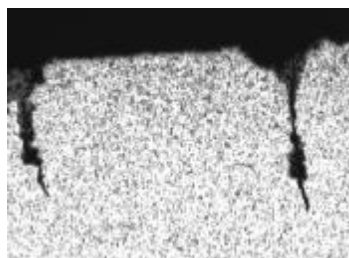
▶ Väggtub

- Axiella sprickor i väggtub
- Sprickor endast under fenorna
- Tydliga sprickor i magnetitskiktet
- Spricktillväxt och korrosionsangrepp

- Utmattningslaster under drift
- Korrosion under avställning

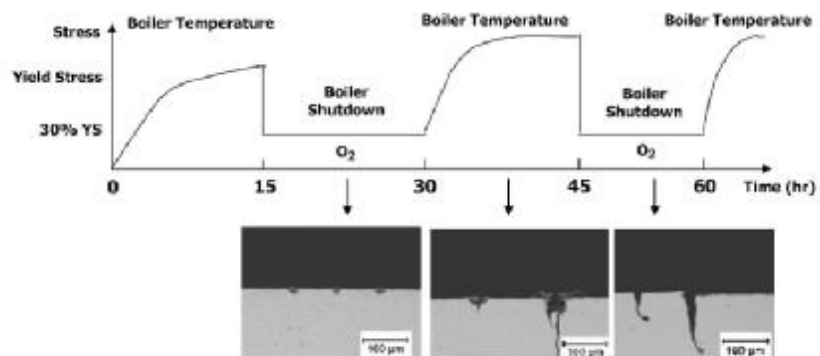
Fig. 8 ISSRT to simulate boiler shutdown/start-up cycles. Micrographs show crack morphology at different times during the test.

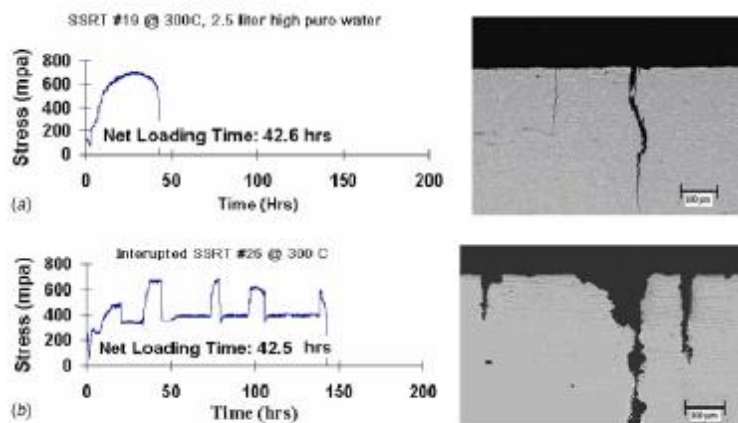
Fig. 10 Validation tests conducted in oxygenated water (5 ppm) at 300°C: (a) test without interruption showing sharp crack and (b) ISSRT showing bulbous crack formation under simulated boiler operation with shutdown/start-up cycles
