SKOG 2010

Engineering Support & Inspection

SKADOR PÅ PANNOR
UTANFÖR NORDEN

*Löprännor &
-öppningar*

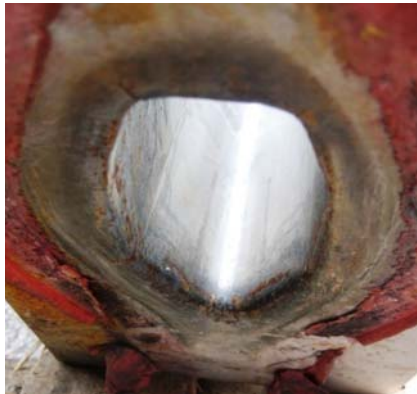
- 4 rostfria rännor, "Götaverken"- design, med 6 månaders drift.
- 3 av dem visade kraftigare sprickbildning i inlopp.
- Typiska "termiska" sprickor över kanten bakplåt-rännplåt.
- I övrigt; något slitage i utloppet.
- Inga läckage upptäckta, men samtliga ersattes med samma typ. En av de skadade rännorna undersöktes närmare.

Sprickorna runt rännans öppning

Sprickorna på bakplåten

nedre inlopp

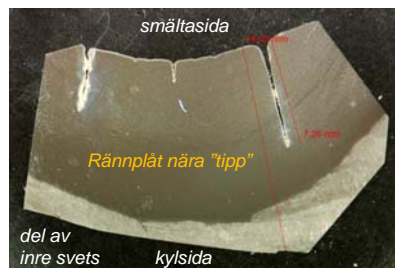
smältasida

Rännplåt nära "tipp"

del av
inre svets

kylsida

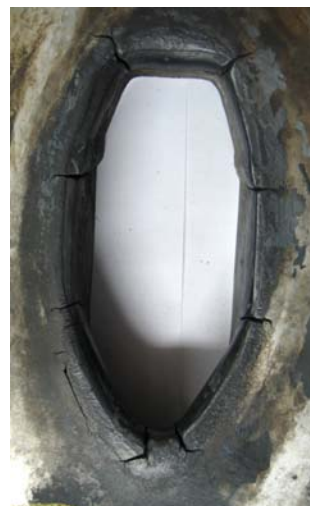
En av löptuberna

- 2 av de 4 senaste rännorna fick läckage. Rostfria, "Götaverken"-design, med 8 månaders drifttid.
- Sprickor kring inloppet även här, och ovanligtvis även i övre del.
- Dessutom fanns nu kraftig sprickbildning i löptuber mot ugnen.
- 2 löptuber och en löpräna undersöktes närmare.
- Löptuber: komponent av typ kolstål/austenitisk rostfri.

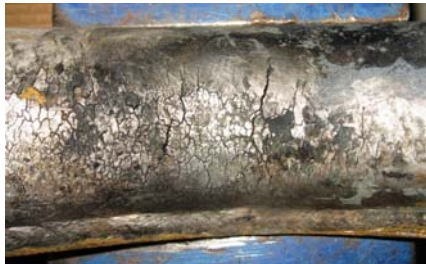
I centrum av löptuben; stjärnformade och rakare sprickor

- Omfattande sprickutbredning både upp- mitt och nedtill längs löppningen.
- Dessutom: rostfritt skikt förtunnat och uppbrutet.
- "Stjärnformade" och rakare sprickor, båda varianter är kända från en del tidigare löptubsfall.
- Alla sprickor har utgångspunkten i ytterytan mot eldstaden och växer ~vinkelrätt från denna.
- De rakare sprickorna propagerar i regel vidare i kolstålsdelen. Minst en går genom hela tuben (ger läckage).

- I tvärsnitt visas de som typiska för termisk utmattning.
- Metallografi gav vissa tecken på "övertemperaturer"; karbidutskiljning i rostfritt skikt och större avkolning av kolstålsdel.
- Djup spricka möjlig utan nämnvärd förtunning av rostfritt skikt.
- Inga nämnvärda beläggningar eller oxider på vattensidan.

- Löptuber med ytterdelen i Nickel-bas-material, kommer motstå termisk sprickbildning bättre då dess värmeexpansionstal är lägre än för austenitisk rostfritt stål.
- Till exempel: compoundtub Sandvik "Sanicro 38" (>38% Ni) eller kolstålstub påsvetsad med "IN625" (63%Ni). Påsvetsning möjliggör även bättre "frysning" med hjälp av sin råare yta.
- För en säker sprickdetektering krävs noggrann rengöring av löptuber.
- Ett typiskt mönster är att sprickbildning i löprännan följs av sprickbildning i löptuber och senare i golvtober.
- Åtgärder i nedre ugnen som syftar till minskad hets och jämnare smältaflöde gynnar både löptuber och löprännor.

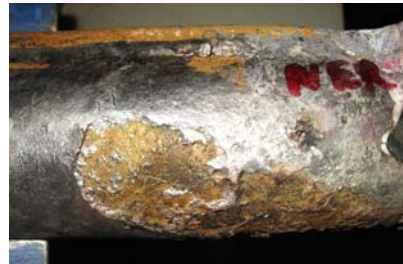
I nedre delen större områden med avskalat rostfritt skikt

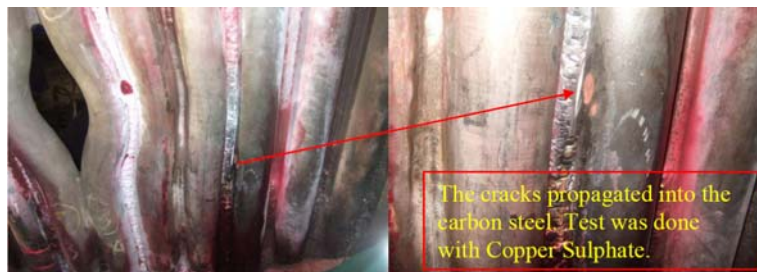
- Läckage upptäcktes i löptuber (bild>). Sprickbildning i övre och nedre delar. komponentmaterial: kolstål-austenitisk
- Dessutom ett stort hål i en ränna, den hade gått utan kylning.
- Tuber visade typiska "termiska sprickor" i alla löpöppningar. Ingen labbundersökning gjordes här.
- På site: Tuberna penetrantprovades och ytan slipades ner tills sprickorna upphört. Nedre sprickor nådde kolstålsdelen.
- Efter löptuberna utbytts, upptäcktes djupa sprickor på de tre närmsta tuberna vid penetrantprovning. Även dessa fick bytas.

*sprickan som
gav läckage*

*djupa sprickor avses
från löpporten*
