Skog 2010 ”Skador från utlandet”

Mats Karlbom
PROSWECO AB

1.) Vitluts accumulator

2.) Hot Water Oxidation (HWO)

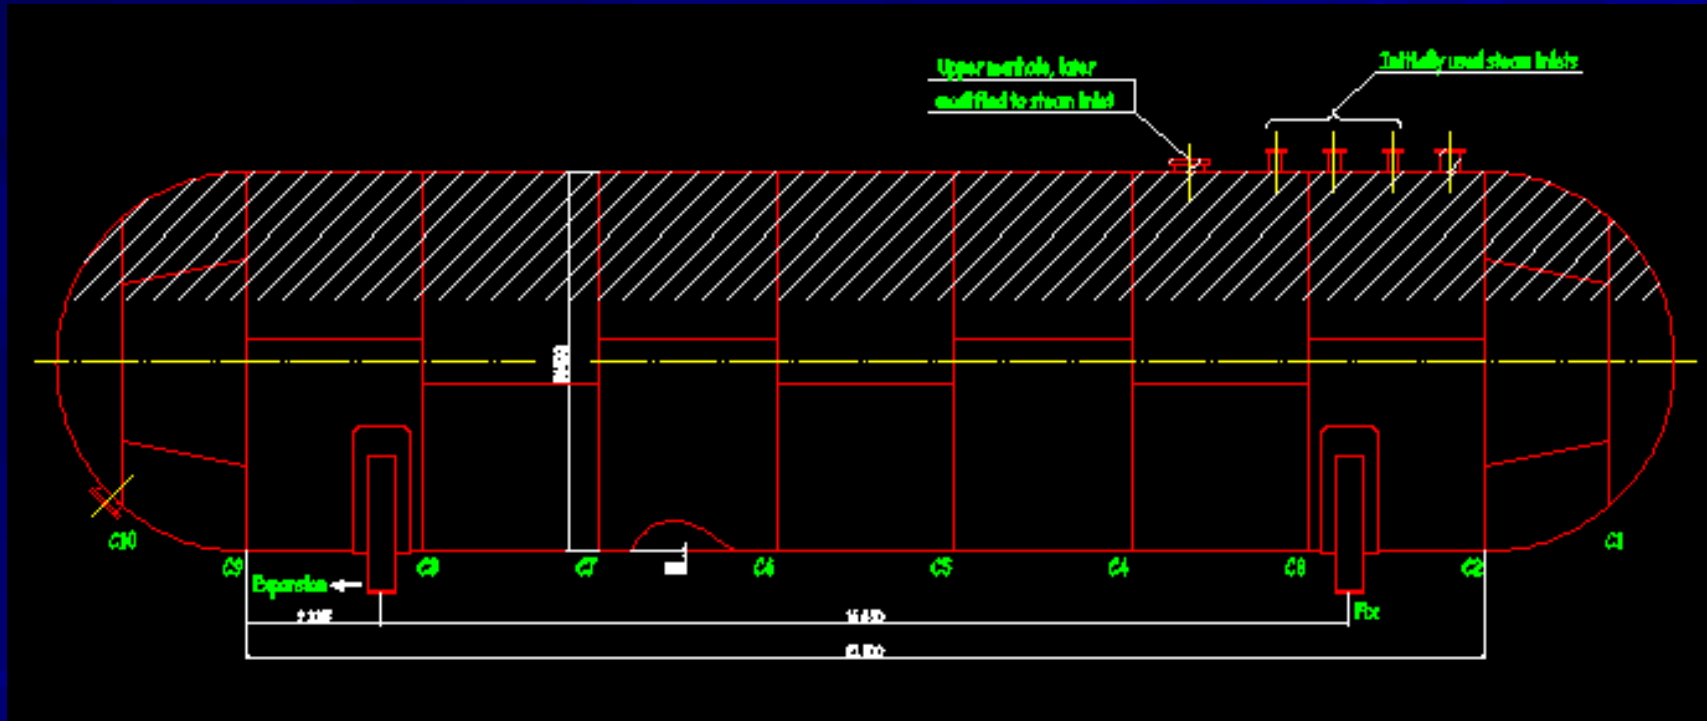
Mindre än 3 månader efter det att ackumulatorn tagits i drift för 1:a gången upptäcktes ett läckage p.g.a. sprickbildning i den övre delen av den ena gaveln.

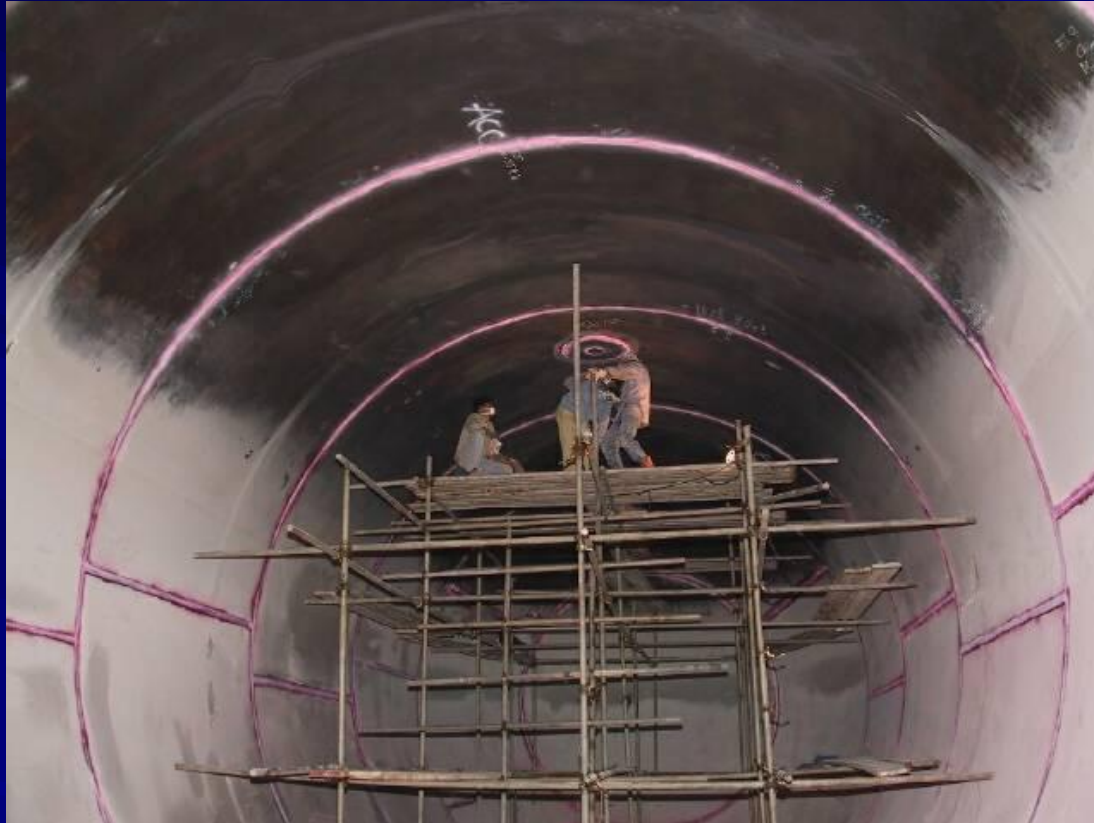
Tusentals tvär- och längsgående sprickor upptäcktes i samtliga rundskarvar ovanför den normala vitlutsnivån som i ackumulatorn kan variera mellan ca 40- och 75%.

- **Omfattande svetsreparationer**
- **Installation av ångkylare utanför tanken**
- **En ny (vertikal) ackumulator har installerats**

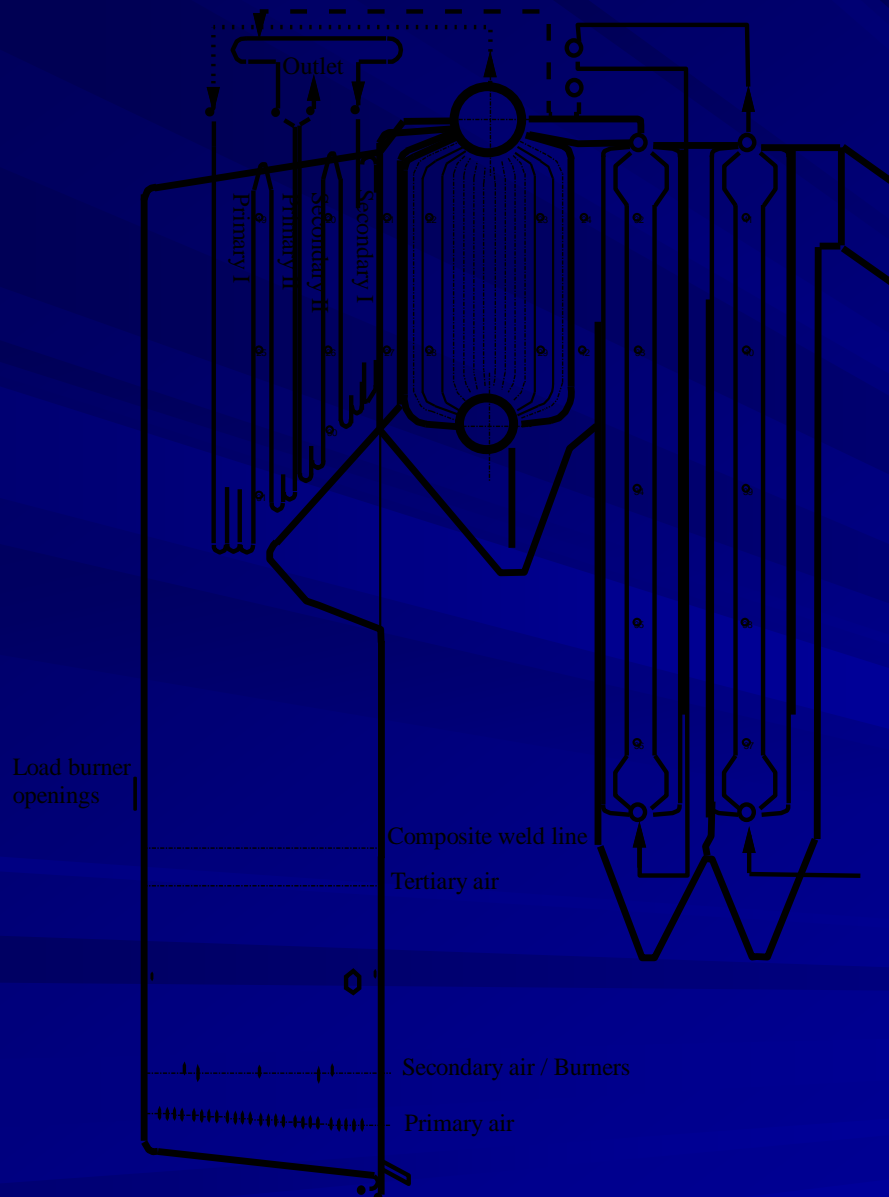
Lokal förtunning av tubväggen hittades med manuell UT-tjockleksmätning strax ovan compound-gränsen i höger sidoväggstub # 65 (nära hörnet mot frontväggen), under ordinarie underhållsstopp.

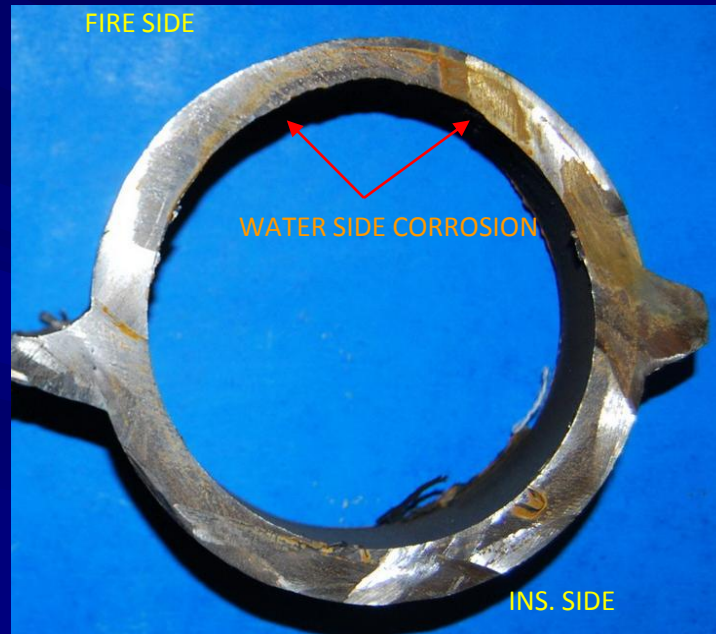
Bakvägg tub #20

- **Vattensidig korrosion, ca 1.3mm**
- **Eldstadssidig korrosion, ca 0.6mm**
- **Tubens godstjocklek i snittet var 5.5mm respektive 7.4mm**
