**SKOG 2010**  
Natronlutcistern - Sprickbildning  
Sven Bergstedt

- Tillverkningsår: 1989
- Volym: 90 m<sup>3</sup>
- Drifttemperatur: 30-40°C
- Material: Kolstål (1330)
- Driftsatt 1989

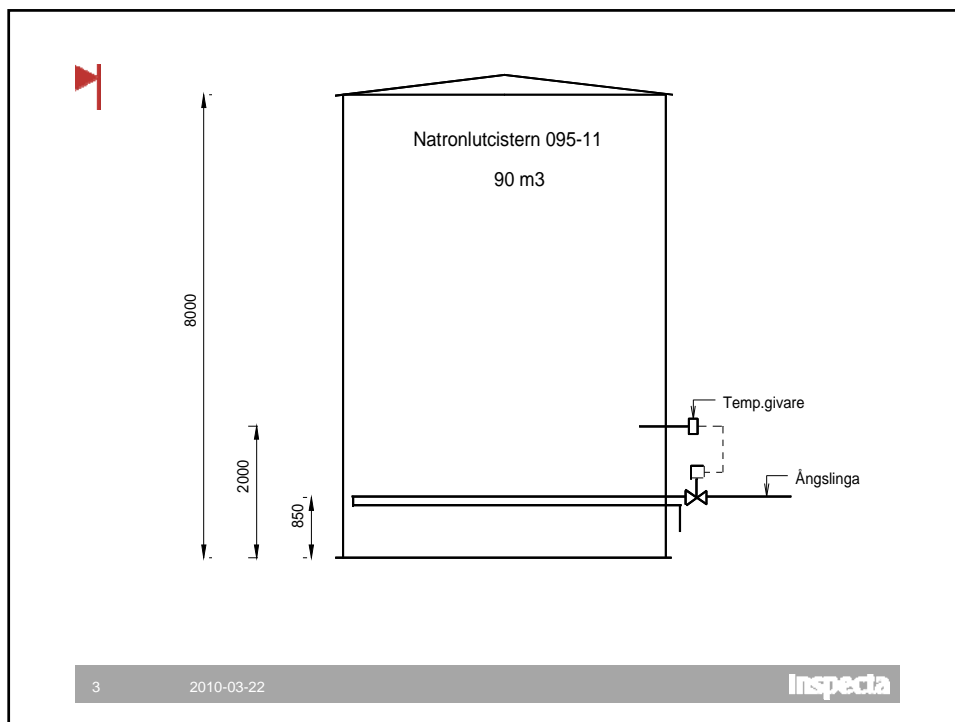
### Återkommande besiktning

- 1996 Minde spricka vid genomföring för ångslinga ågärdad
- 2002 Del av mantelplåt vid genomföring för ångslinga utbytt beroende på sprickor

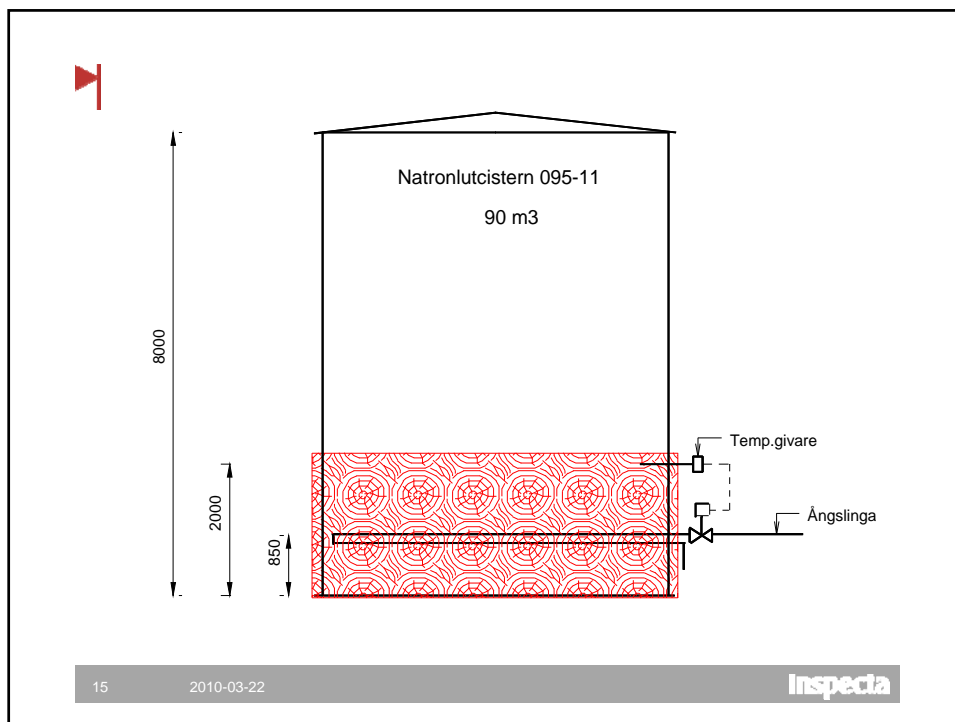
### Skademekanism

- Alkalisk spänningskorrosion. Interkristallina sprickor har startat från lutsidan och vuxit ut genom mantel med läckage som följd.

## Orsak

- En förändring av driften ökade åtgången på natronlut.
- Låg nivå i cisternen satte temperaturregleringen ur spel.
- Förhöjd temperatur i cisternen.
- Alkalisk spänningskorrosion i ren lutmiljö sker inte i kolstål under 50°C

## Åtgärd

- Cisternen skrotades
- Kontrollera styrning av temperaturen.
- Placering av givare
- Uppvärmning med LT-ånga (temp. ca 150°C) kan skapa problem i kolstål.
