SKOG 2010
Korrosionskador på kolstålstuber frontvägg – Ulf-Göran Bröms

Frontvägg utvärdning korrosion

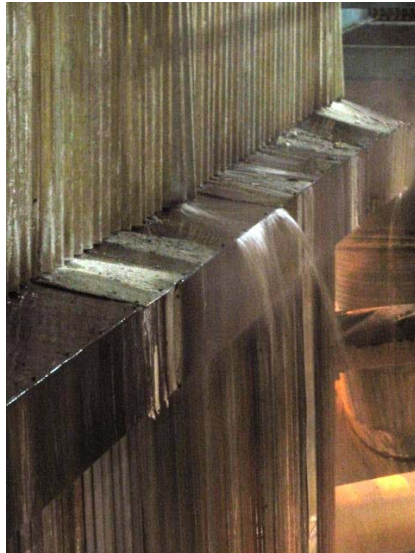
Vattentvätt pågår
samtidigt invändigt
och utvändigt av
tuberna på
frontväggen!

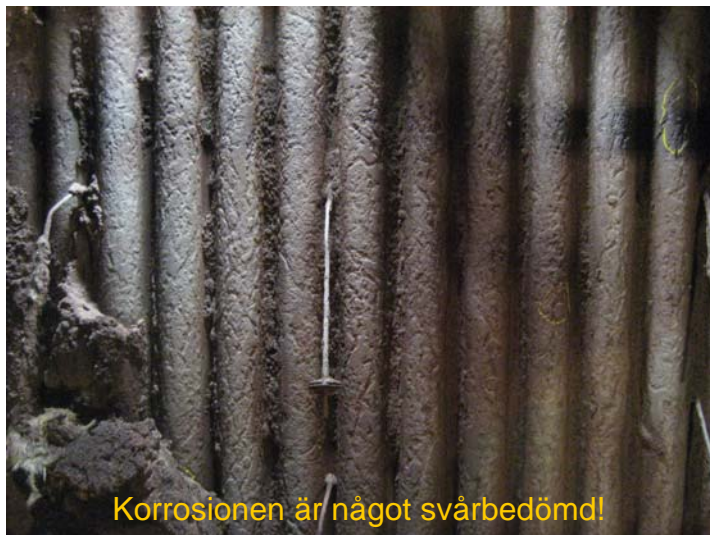
Korrosionen är något svårbedömd!

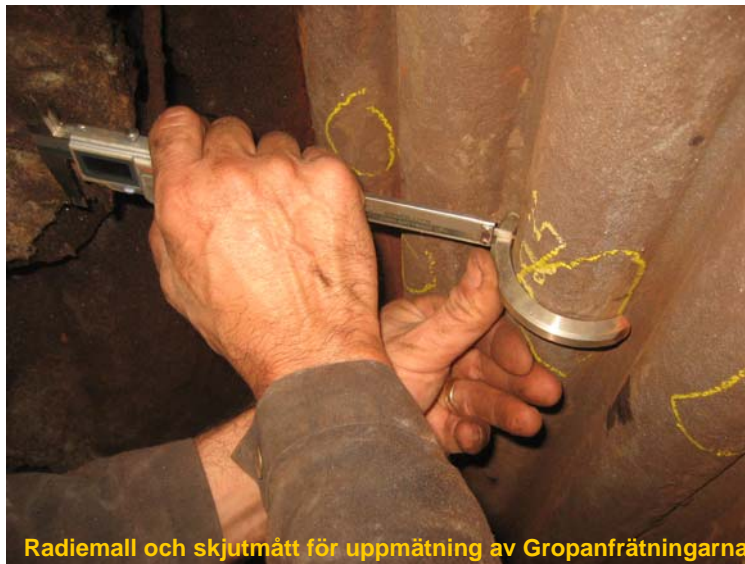
Radiemall och skjutmått för uppmätning av Gropanfrätningarna.

Mätlinje A - C korrosionsgropar med ett djup av 1-1,5 mm
Mätlinje D - G korrosionsgropar med ett djup av ca 2,0 mm

De lägsta uppmätta värdena konstaterade vi på tub 4025 där vi uppmätte 2,8 mm, påsvetsades lokalt.
